# Zustandsbericht

| Hersteller / Modell | MAXUS Deliver 9 2.0 Transporter RWD LUXURY | | |
| Kennzeichen | | Fahrgestellnummer | LSH14J7C0PA105835 |

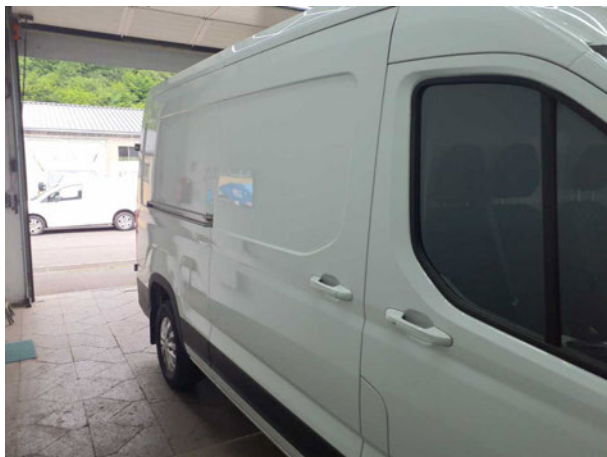
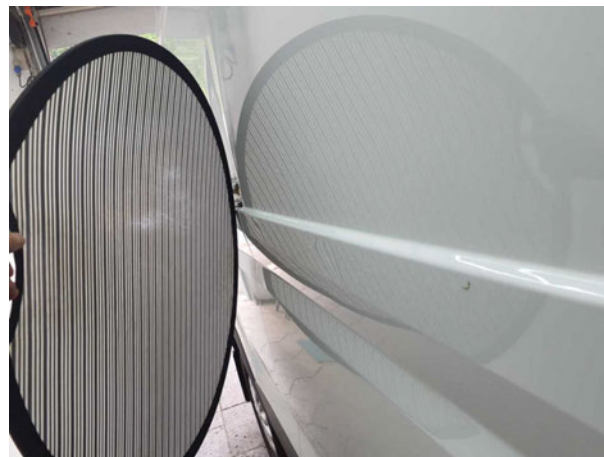
| Nr. | Bauteilgruppe | Beschreibung |
|---|---|---|
| 1 | Schiebetür rechts | Schiebetür - Delle(n) - sanft instandsetzen |

**Beschädigung #1:** Schiebetür rechts: Schiebetür - Delle(n) - sanft instandsetzen

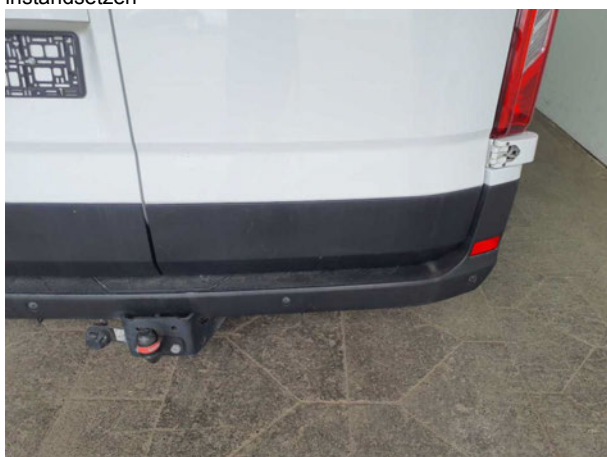
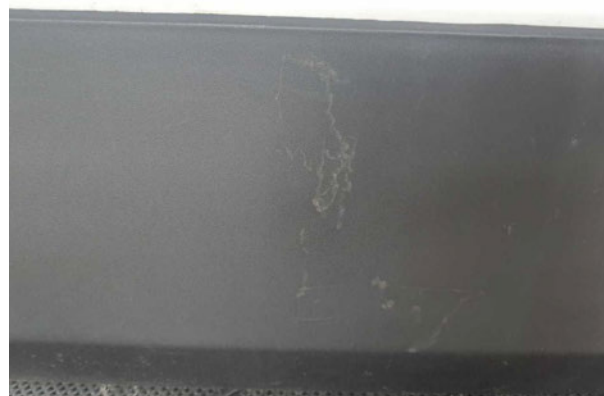
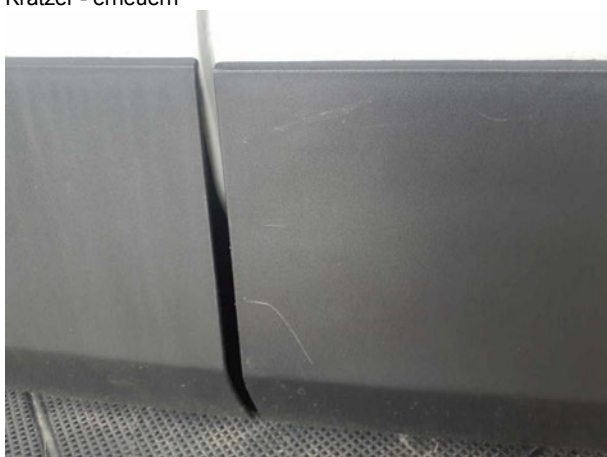
| Nr. | Bauteilgruppe | Beschreibung |
|---|---|---|
| 2 | Heckklappe/-tür | Hecktür rechts (Blende unten) - Kratzer - erneuern |

**Beschädigung #2:** Heckklappe/-tür: Hecktür rechts (Blende unten) - Kratzer - erneuern

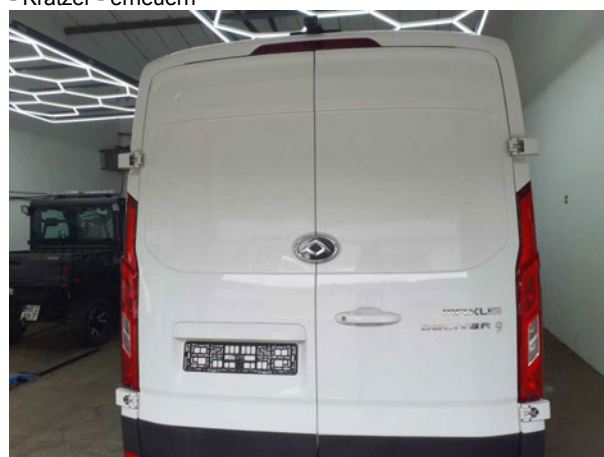
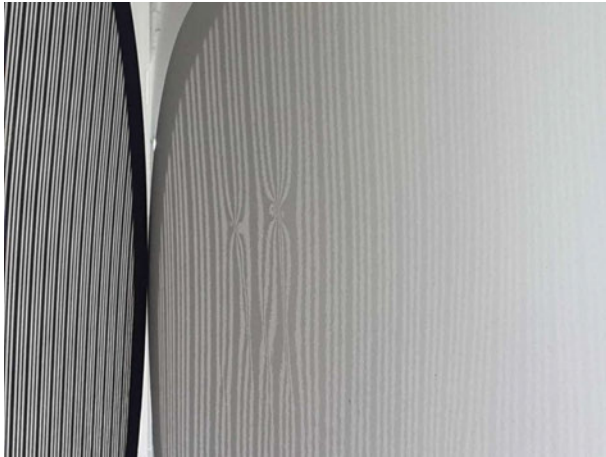
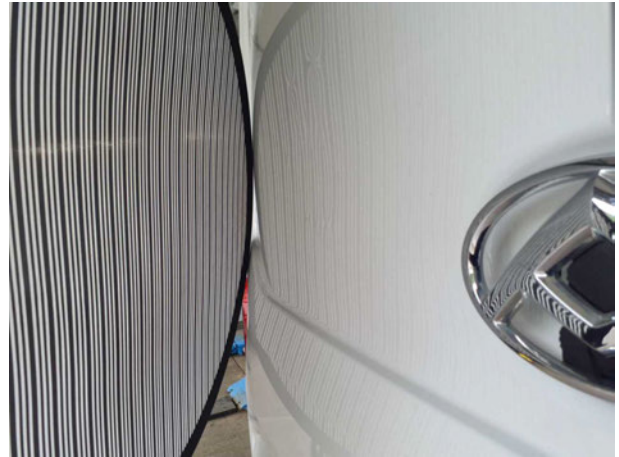
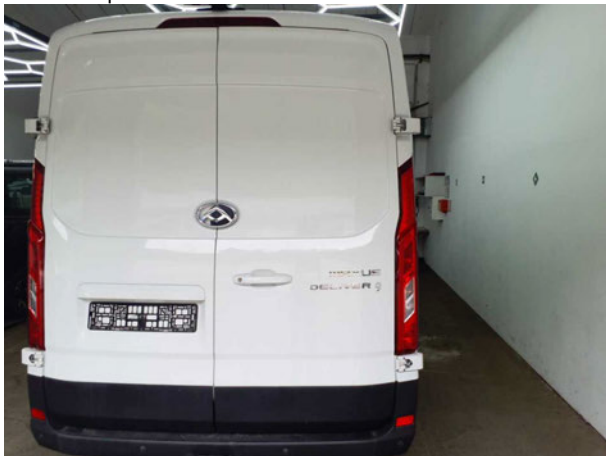
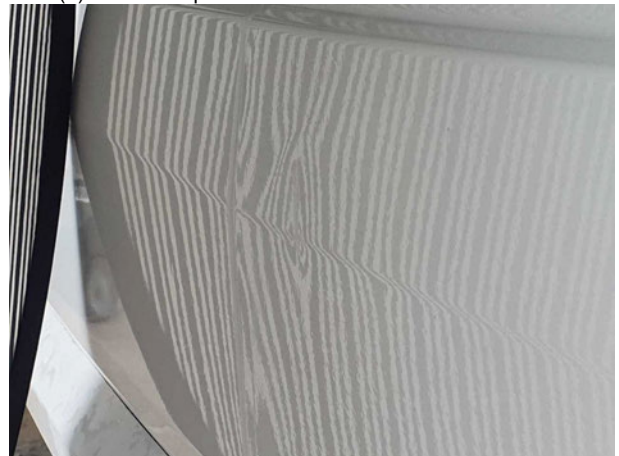
| Nr. | Bauteilgruppe | Beschreibung |
|---|---|---|
| 3 | Heckklappe/-tür | Hecktür rechts (& Links) - Delle(n) - Smart Repair |

**Beschädigung #3:** Heckklappe/-tür: Hecktür rechts (& Links) - Delle(n) - Smart Repair

**Beschädigung #3:** Heckklappe/-tür: Hecktür rechts (& Links) - Delle(n)  
- Smart Repair

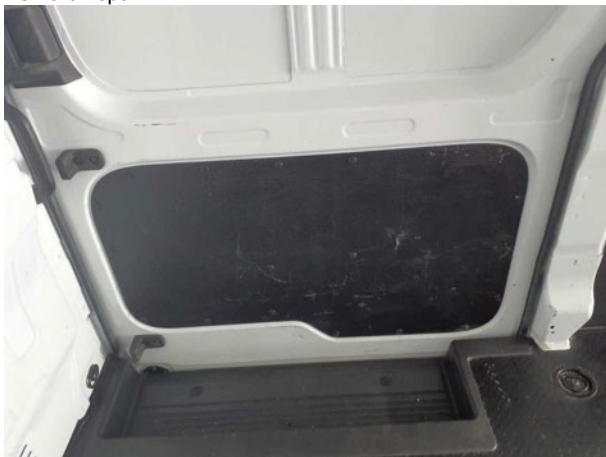
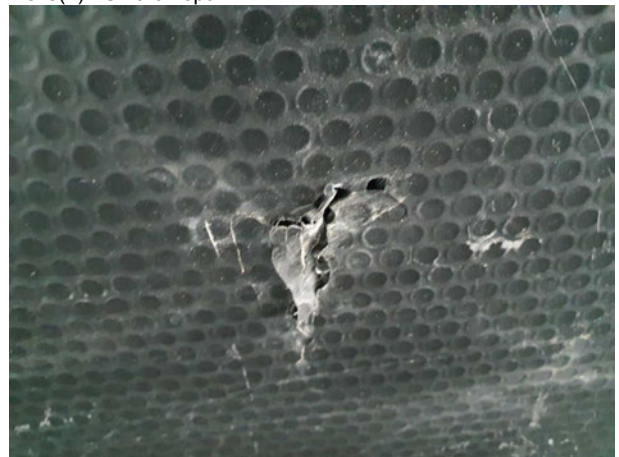
| Nr. | Bauteilgruppe | Beschreibung |
|---|---|---|
| 4 | Schiebetür rechts | Verkleidung - beschädigt - erneuern |

**Beschädigung #4:** Schiebetür rechts: Verkleidung - beschädigt -  
erneuern

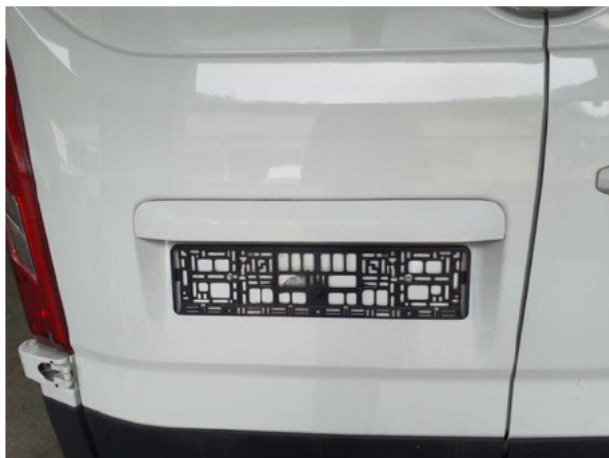
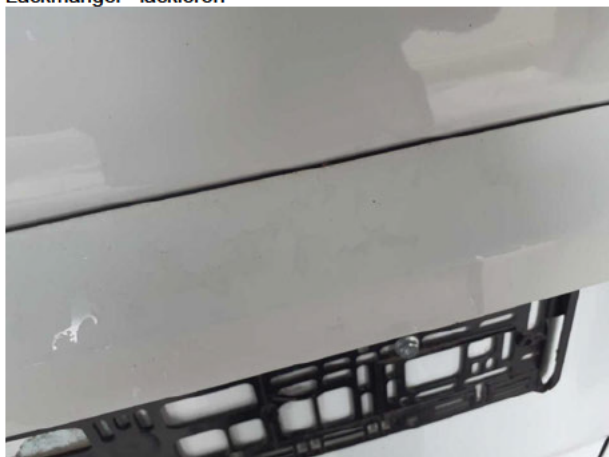
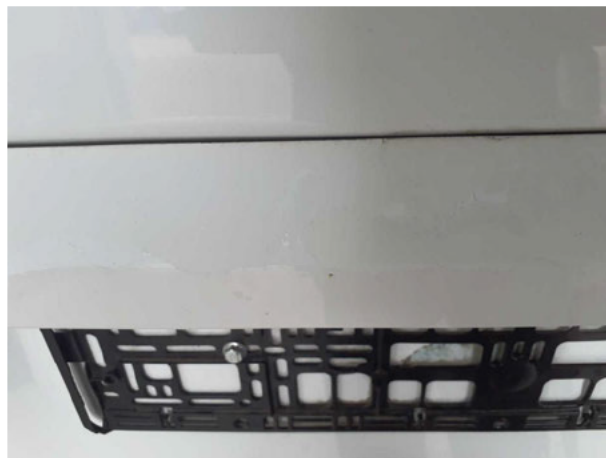
| Nr. | Bauteilgruppe | Beschreibung |
|---|---|---|
| 5 | Heckklappe/-tür | Hecktür links (Blende) - Lackmangel - lackieren |

**Beschädigung #5:** Heckklappe/-tür: Hecktür links (Blende) - Lackmangel - lackieren

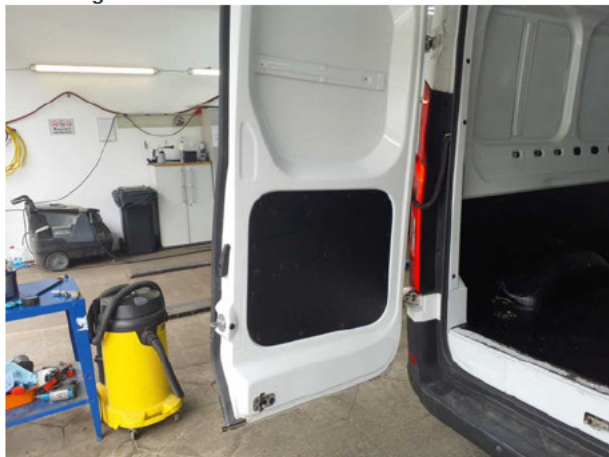
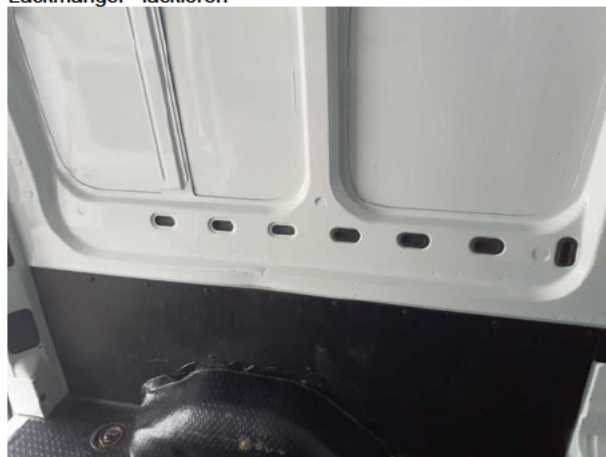
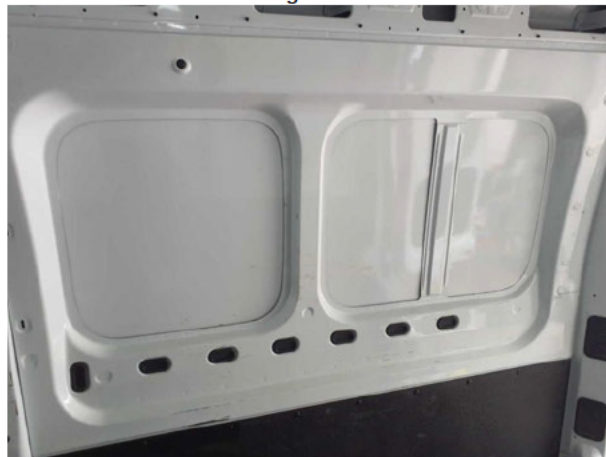
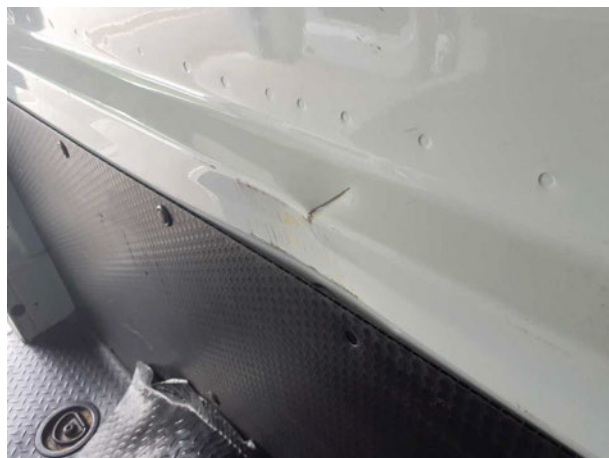
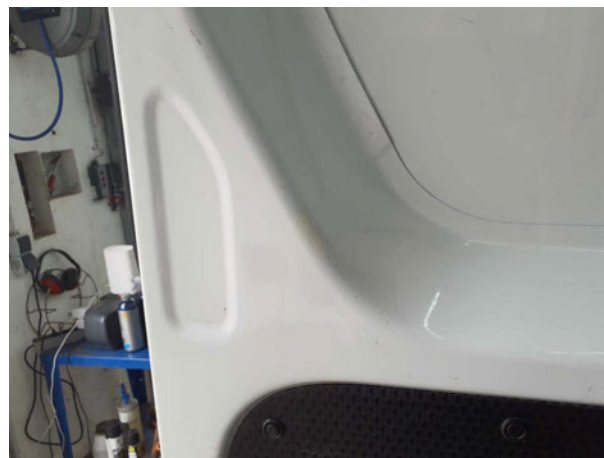
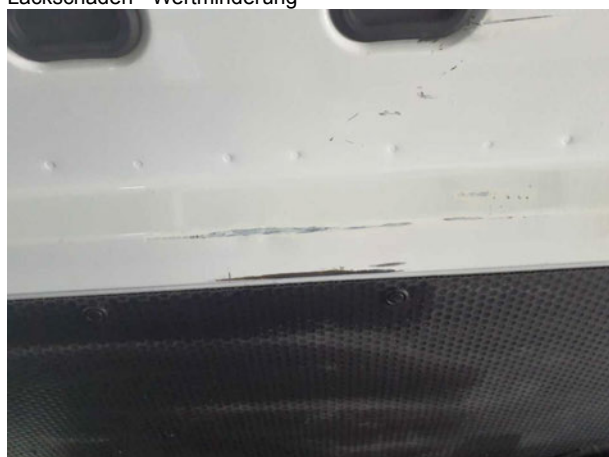
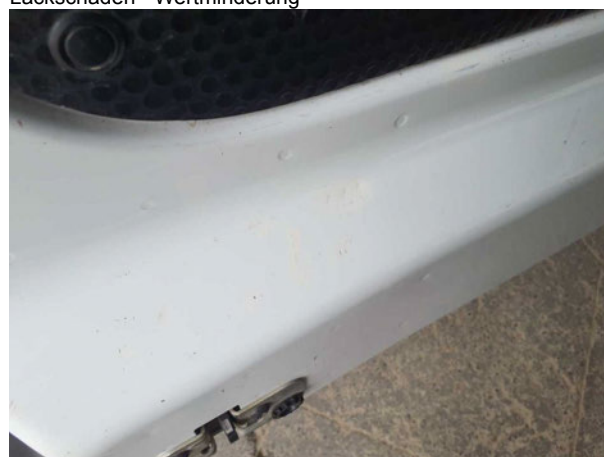
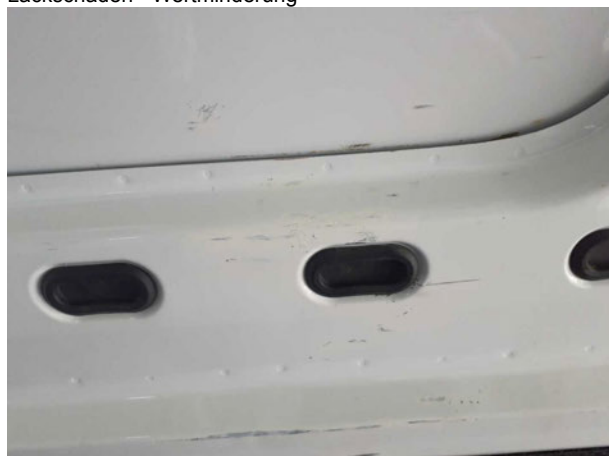
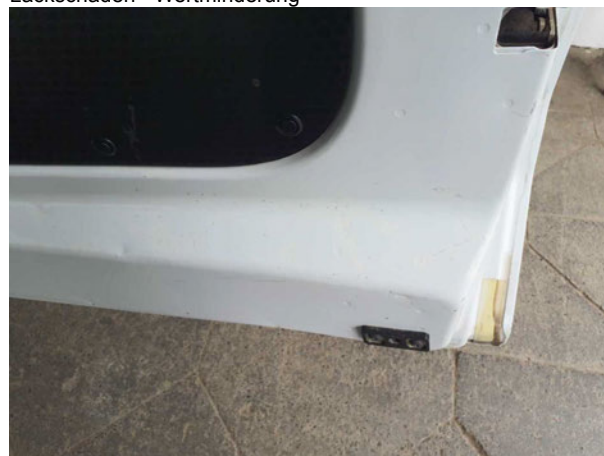
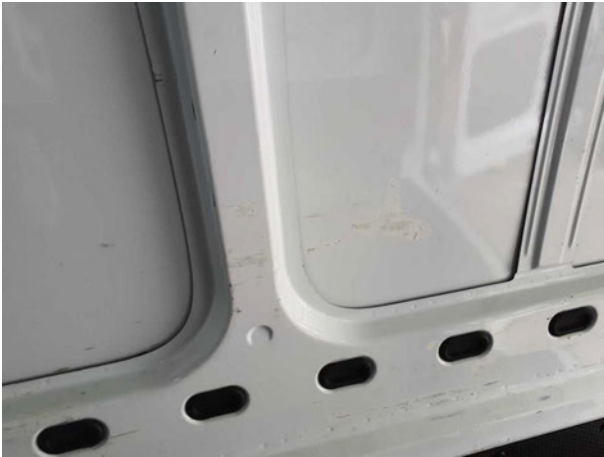
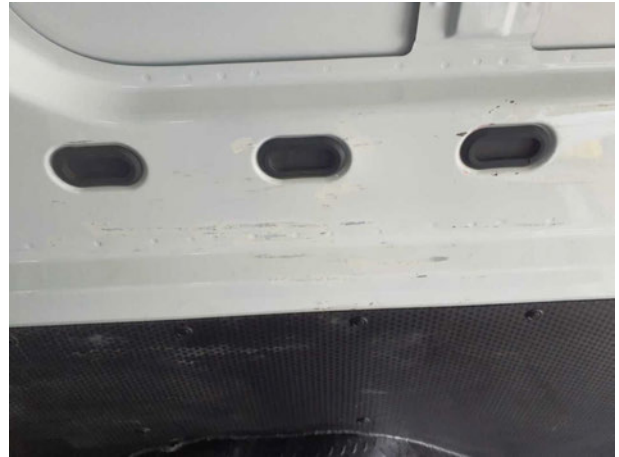
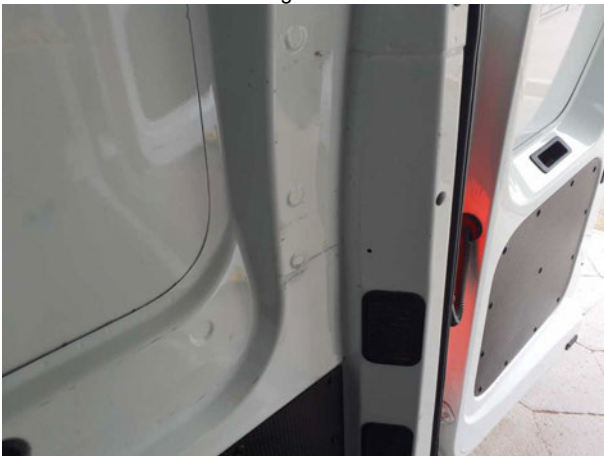
| Nr. | Bauteilgruppe | Beschreibung |
|---|---|---|
| 6 | Interieur | Laderaumunterteilung - Delle / Lackschaden - Wertminderung |

**Beschädigung #6:** Interieur: Laderaumunterteilung - Delle / Lackschaden - Wertminderung

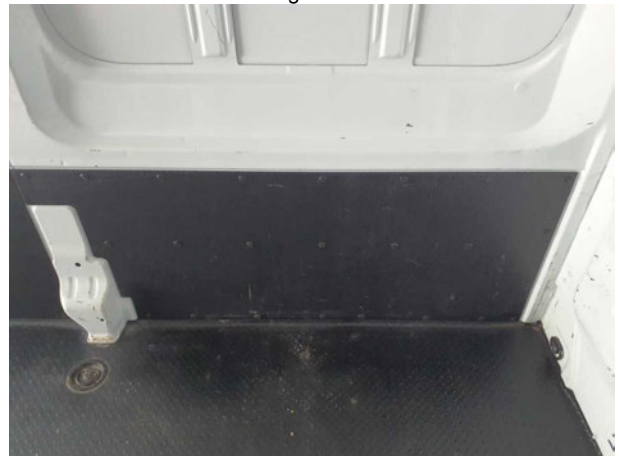
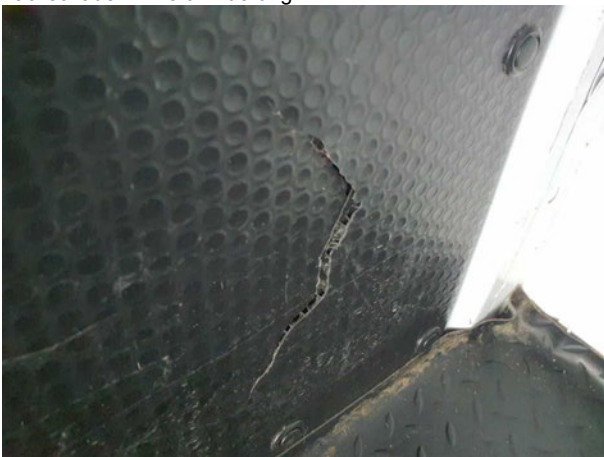
| Nr. | Bauteilgruppe | Beschreibung |
|---|---|---|
| 7 | Seitenwand links | Innenverkleidung - beschädigt - erneuern |

**Beschädigung #7:** Seitenwand links: Innenverkleidung - beschädigt - erneuern

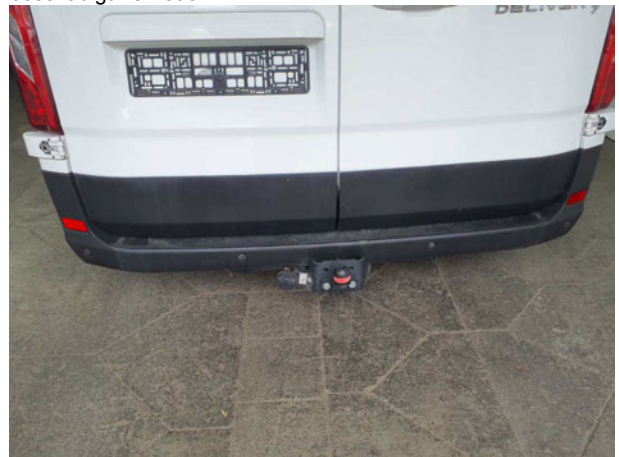
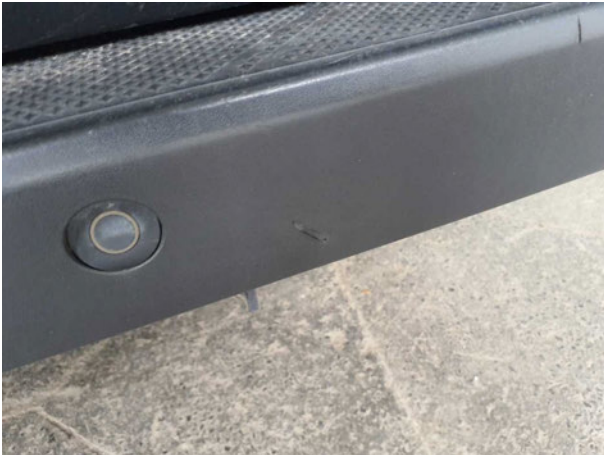
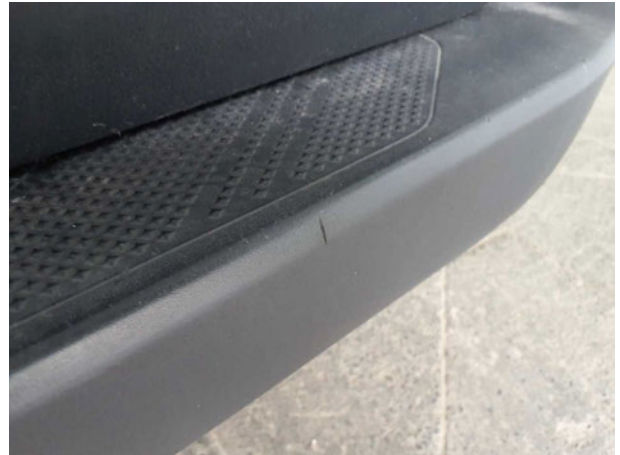
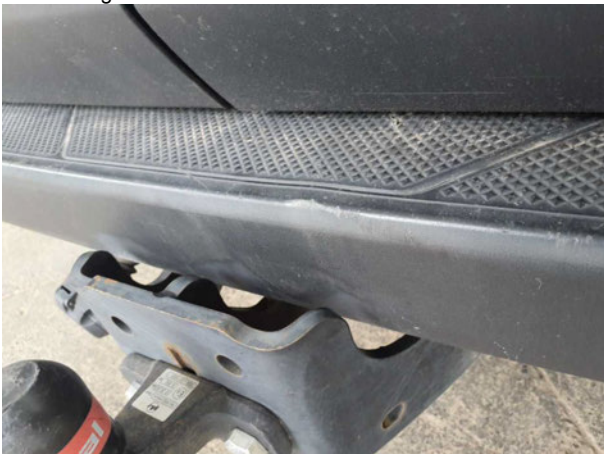
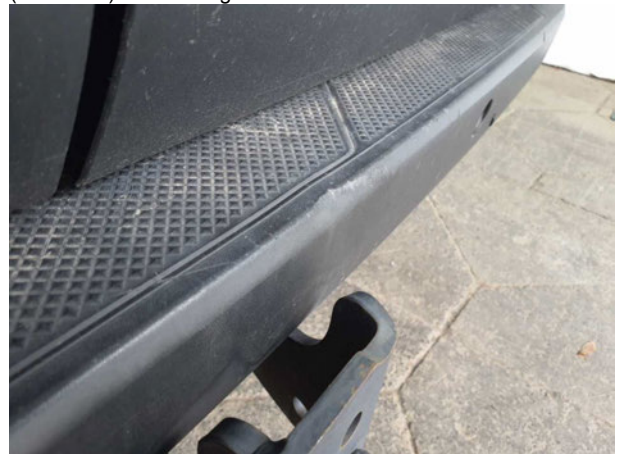
| Nr. | Bauteilgruppe | Beschreibung |
|---|---|---|
| 8 | Stoßfänger hinten | Stoßfänger hinten (unlackiert) - beschädigt - erneuern |

**Beschädigung #8:** Stossfänger hinten: Stossfänger hinten (unlackiert) - beschädigt - erneuern

**Beschädigung #8:** Stossfänger hinten: Stossfänger hinten (unlackiert)  
- beschädigt - erneuern

**Beschädigung #8:** Stossfänger hinten: Stossfänger hinten  
(unlackiert) - beschädigt - erneuern

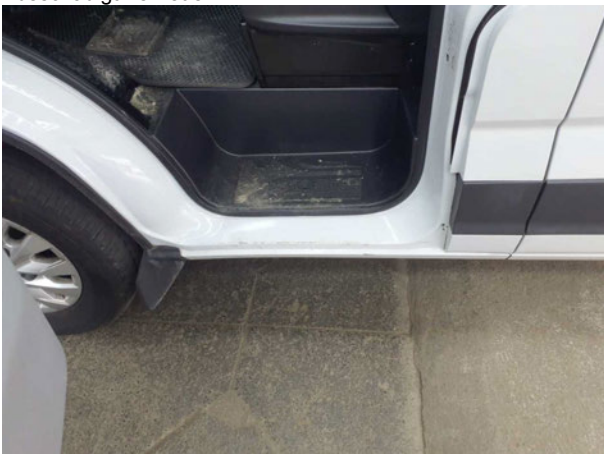
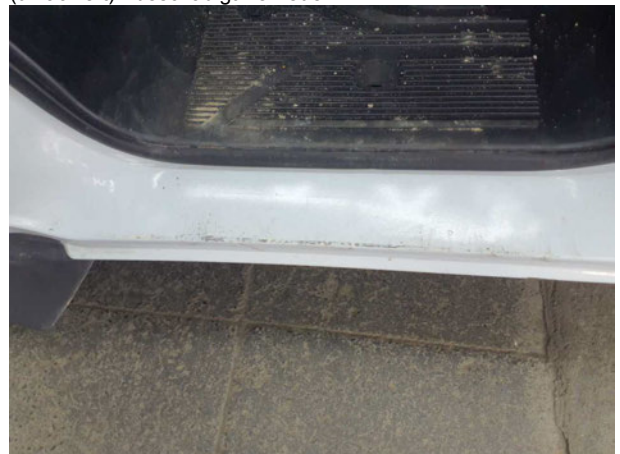
| Nr. | Bauteilgruppe | Beschreibung |
|---|---|---|
| 9 | Schweller links | Einstieg - Kratzer - lackieren |

**Beschädigung #9:** Schweller links: Einstieg - Kratzer - lackieren

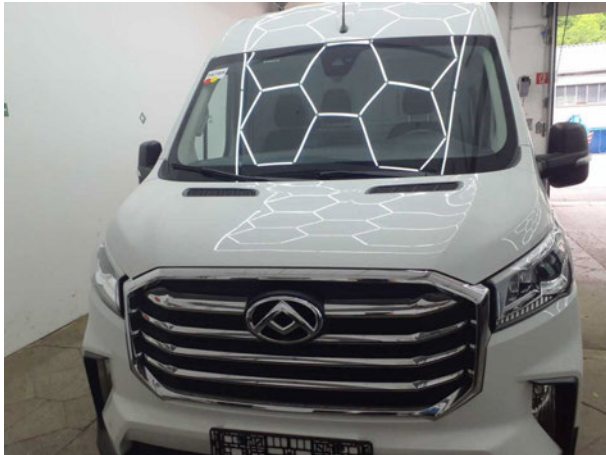
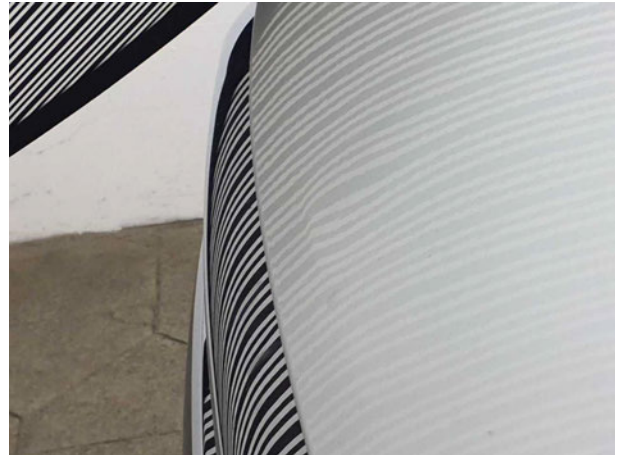
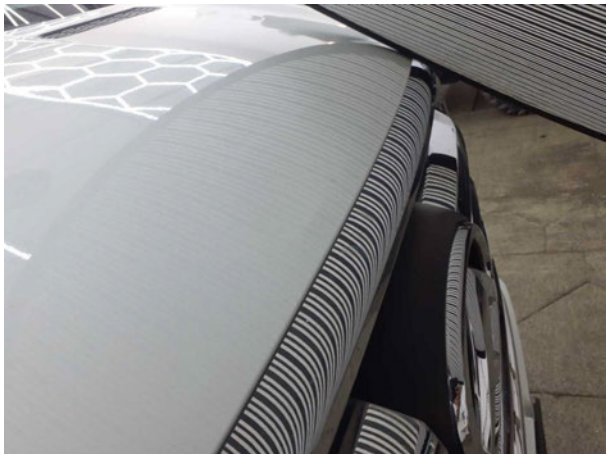
| Nr. | Bauteilgruppe | Beschreibung |
|---|---|---|
| 10 | Motorhaube | Motorhaube - beschädigt - instandsetzen und lackieren |

**Beschädigung #10:** Motorhaube: Motorhaube - beschädigt - instandsetzen und lackieren

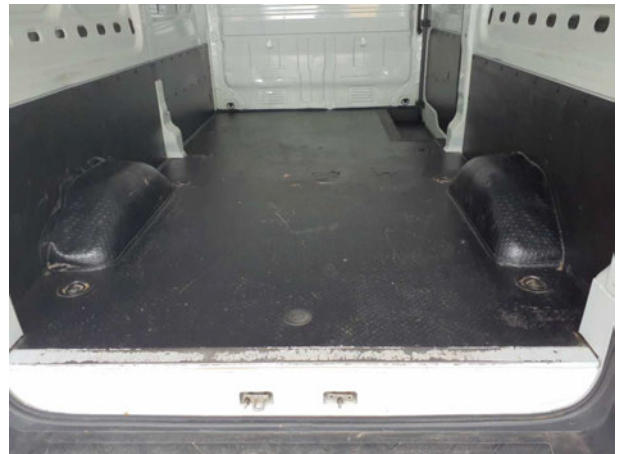
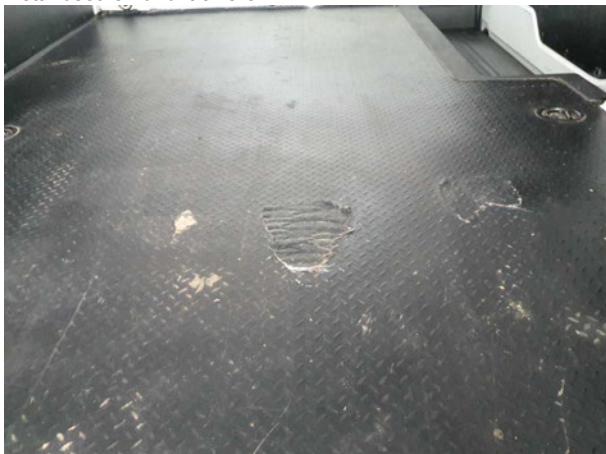
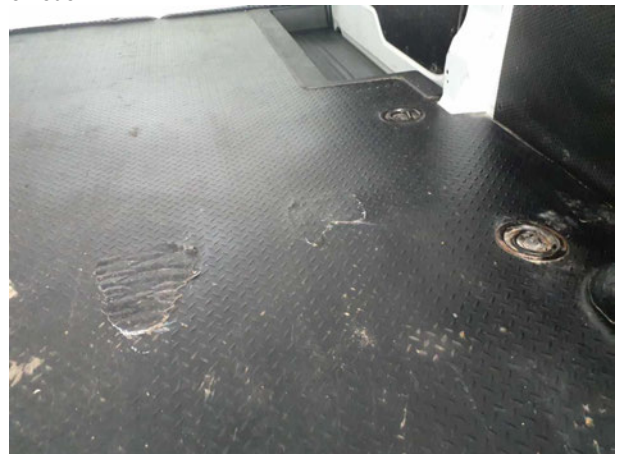
| Nr. | Bauteilgruppe | Beschreibung |
|---|---|---|
| 11 | Interieur | Laderaumboden - beschädigt - erneuern |

**Beschädigung #11:** Interieur: Laderaumboden - beschädigt - erneuern

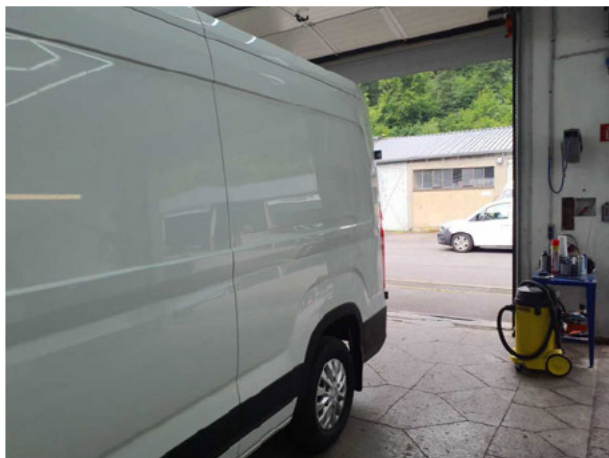
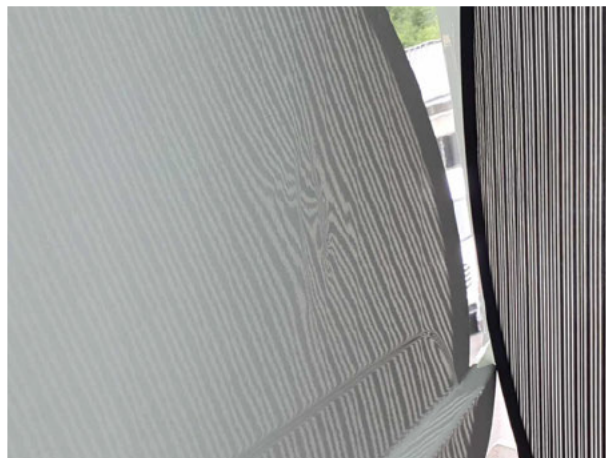
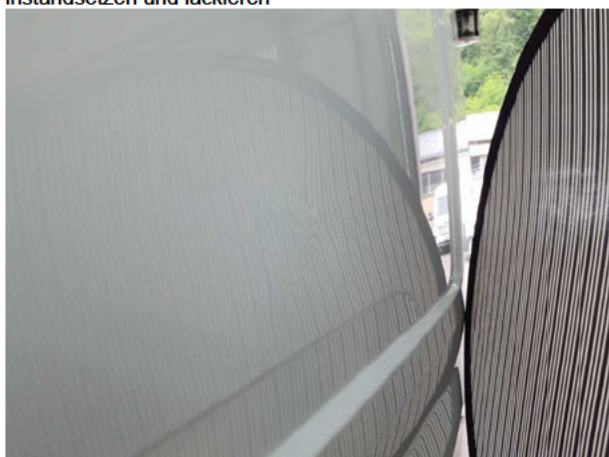
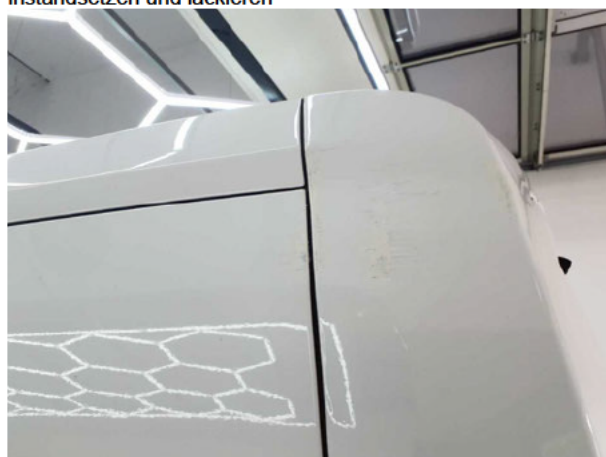
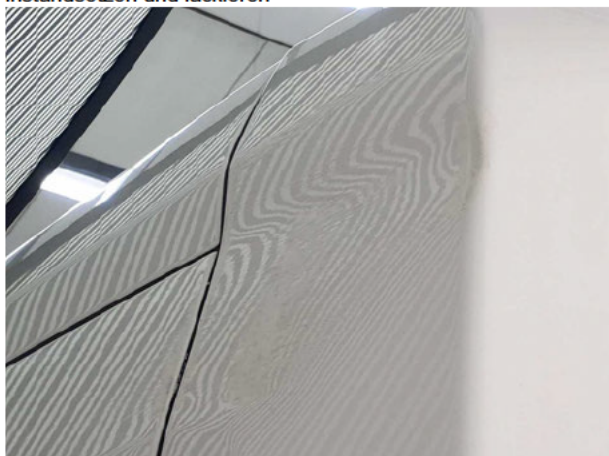
| Nr. | Bauteilgruppe | Beschreibung |
|---|---|---|
| 12 | Seitenwand links | Seitenwand - beschädigt - instandsetzen und lackieren |

**Beschädigung #12:** Seitenwand links: Seitenwand - beschädigt - instandsetzen und lackieren
