Zustandsbericht

Kunde :	Allane SE HCBE	Amtl. Kennzeichen :	K-IT 261
Berichtsnummer :	0000000924768-DE968		
Referenznummer:	31178636

Toyota RAV4 (A5)(2019->) Hybrid 4x4 Team Deutschland

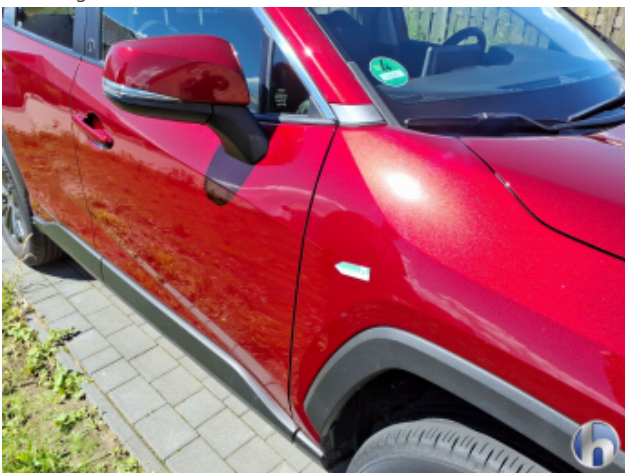
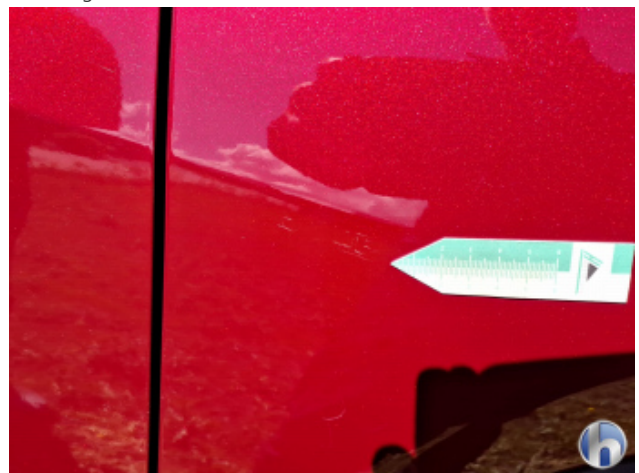
1. Kotflügel Vorne - Rechts
Kratzer - Smart Repair

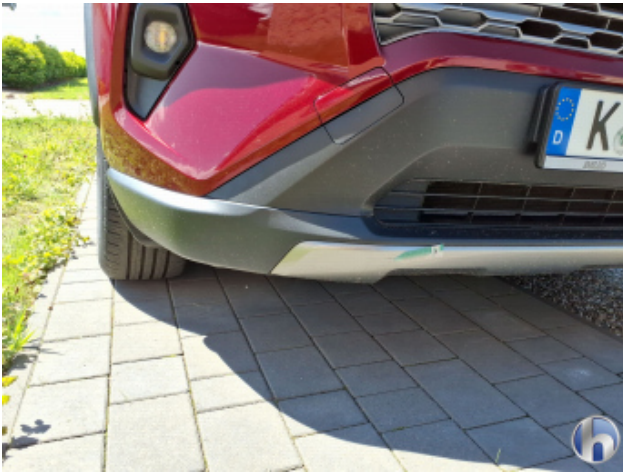
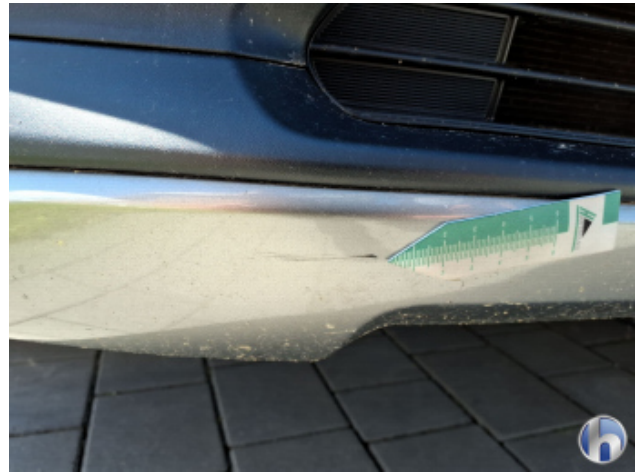
2. Stoßfänger Vorne
Kratzer - Smart Repair

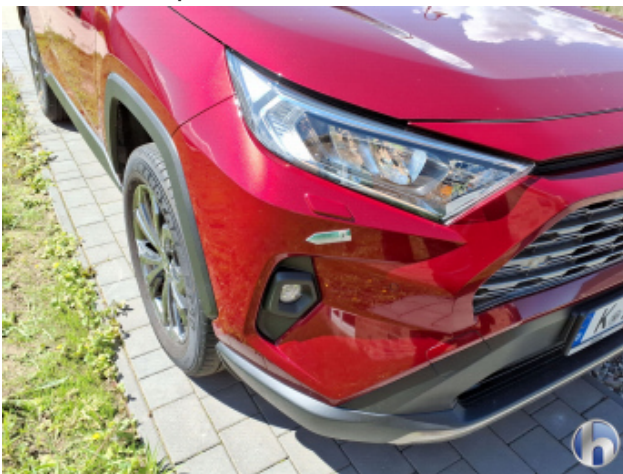
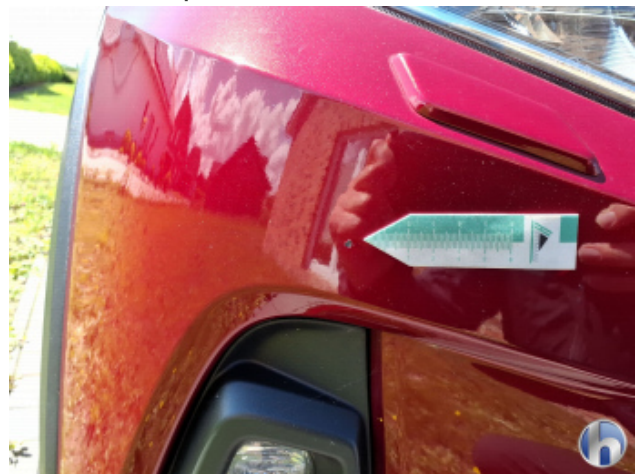
3. Stoßfänger Vorne
Gebrauchsspuren - Ohne Reparatur

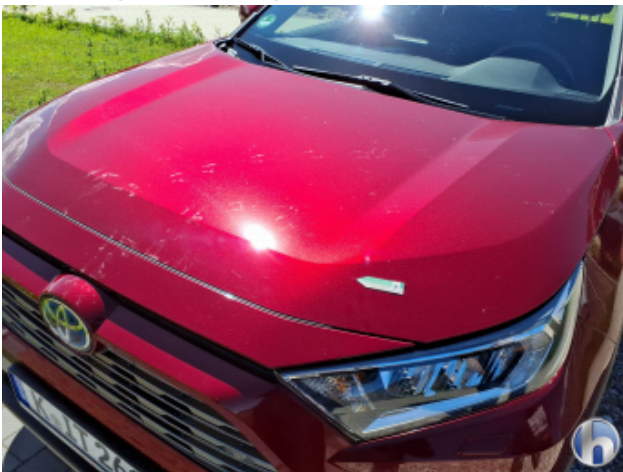
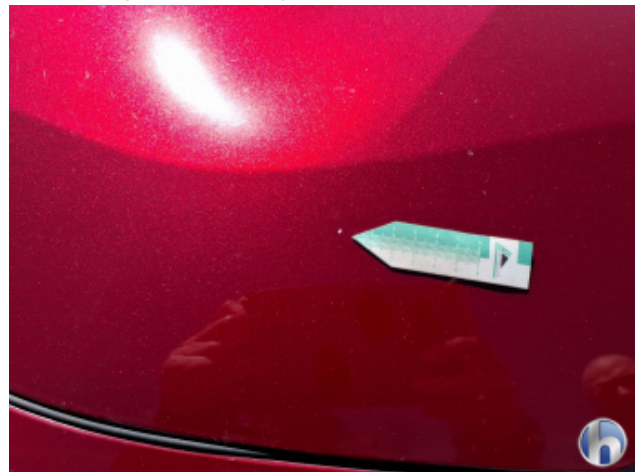
4. Motorhaube
Gebrauchsspuren - Ohne Reparatur
