## Zustandsbericht

| Berichtsnummer : | 0000000933559-DE613 | | |

#### Citroën C3 Aircross (08.2017->) Feel Pack

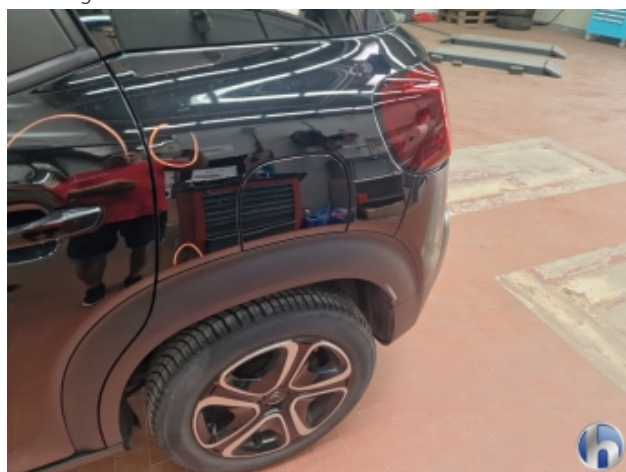
| | Bauteil | Schaden | Rep.-Art |
|---|---|---|---|
| 1. | Seitenwand - Hinten - Links | Delle | Lackieren |

1. Seitenwand - Hinten - Links  
Delle - Lackieren

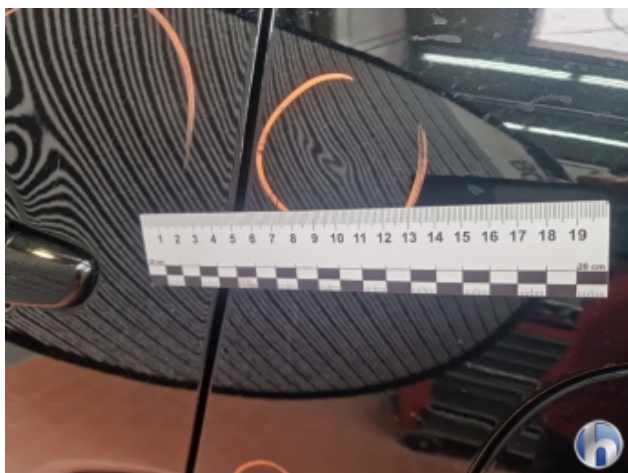
1. Seitenwand - Hinten - Links  
**Delle - Lackieren**

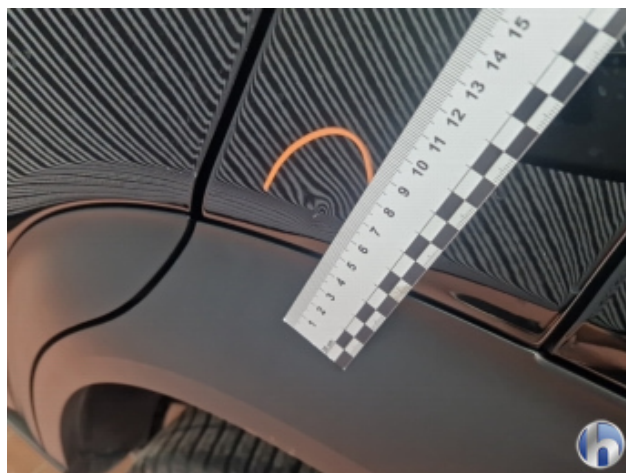
1. Seitenwand - Hinten - Links  
**Delle - Lackieren**

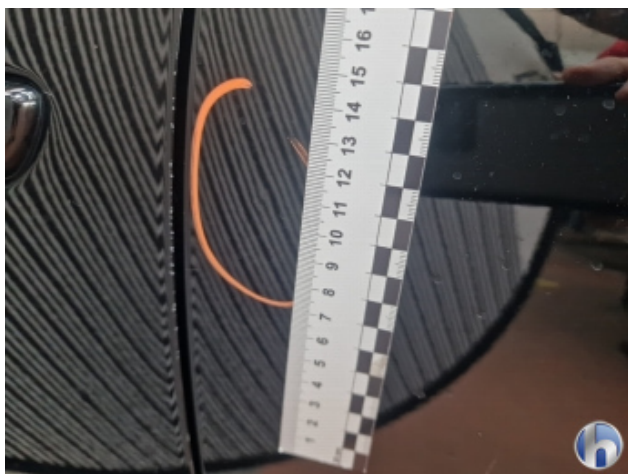
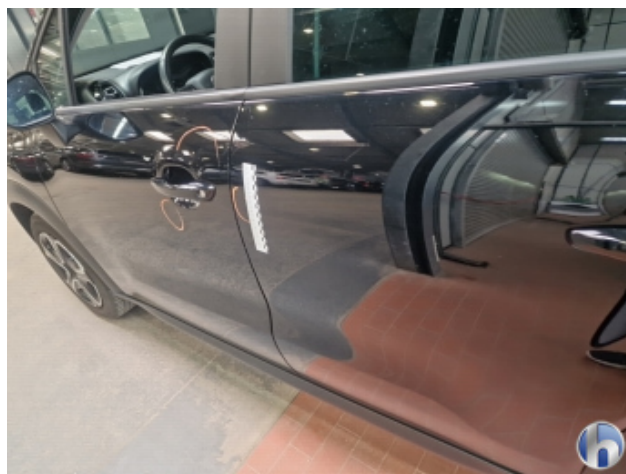
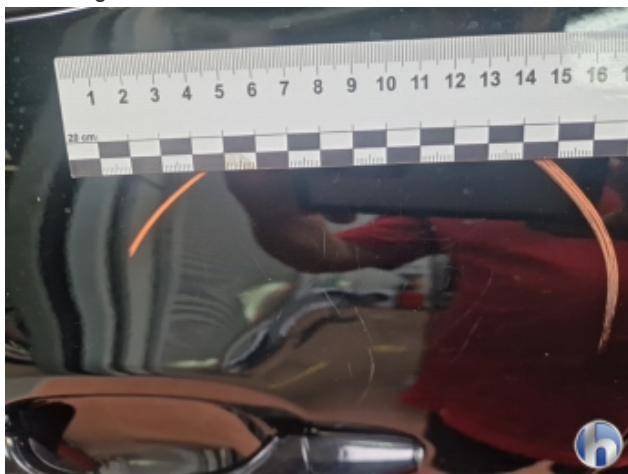
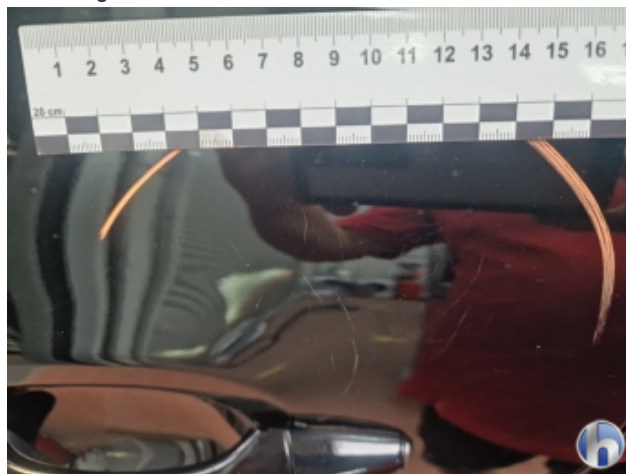
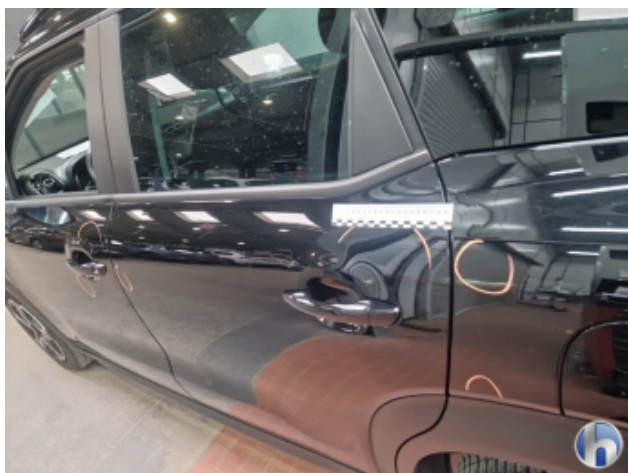
| | Bauteil | Schaden | Rep.-Art |
|---|---|---|---|
| 2. | Tür Hinten - Links | Beschädigt | Lackieren |

2. Tür Hinten - Links  
**Beschädigt - Lackieren**

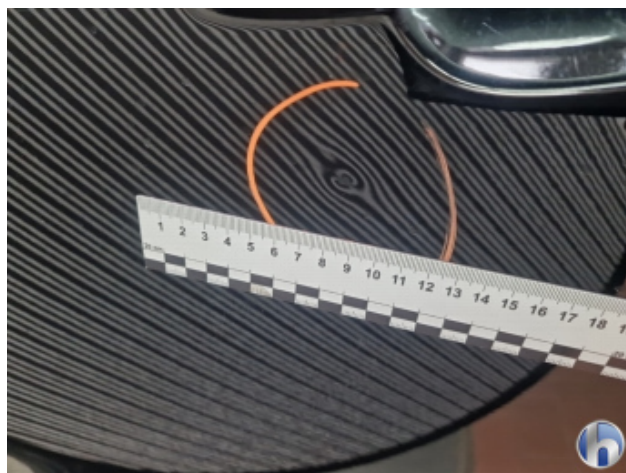
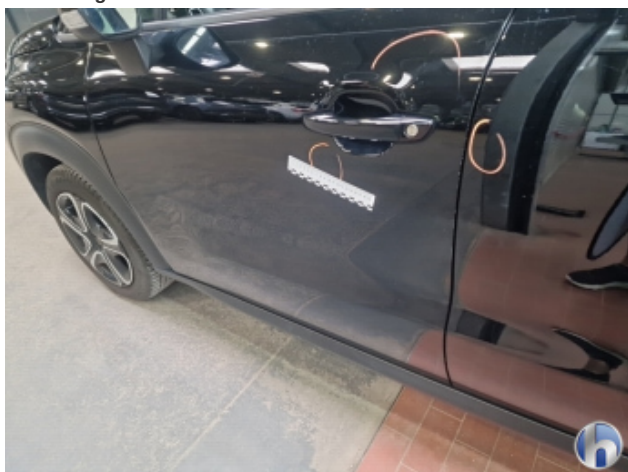
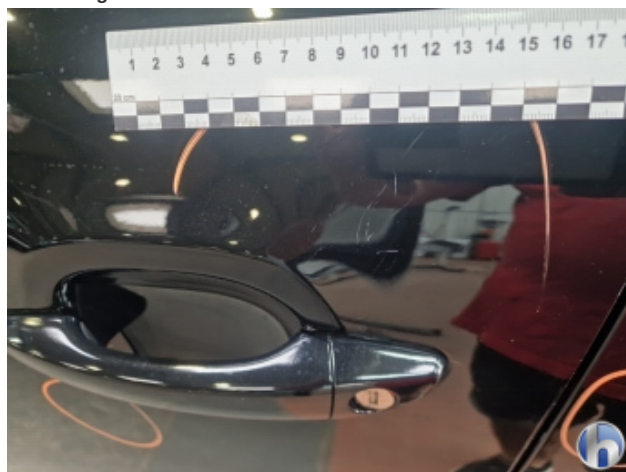
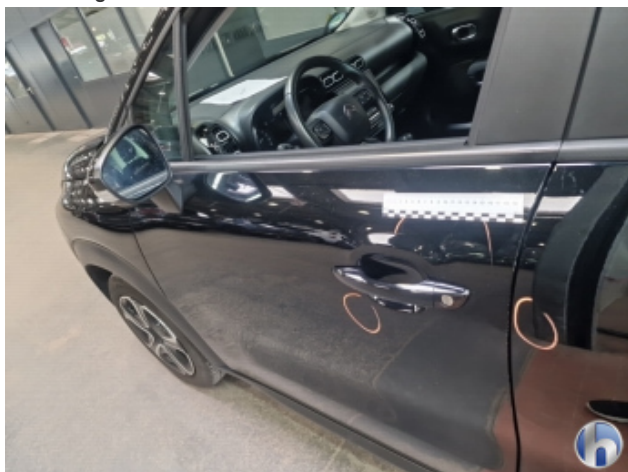
| | Bauteil | Schaden | Rep.-Art |
|---|---|---|---|
| 3. | Tür Vorne - Links | Beschädigt | Lackieren |

3. Tür Vorne - Links  
**Beschädigt - Lackieren**

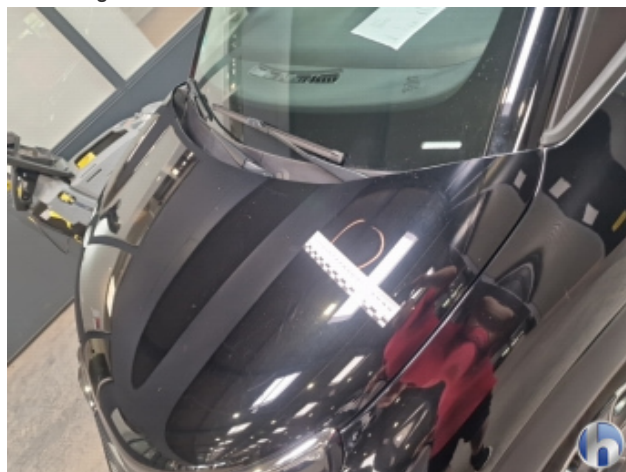
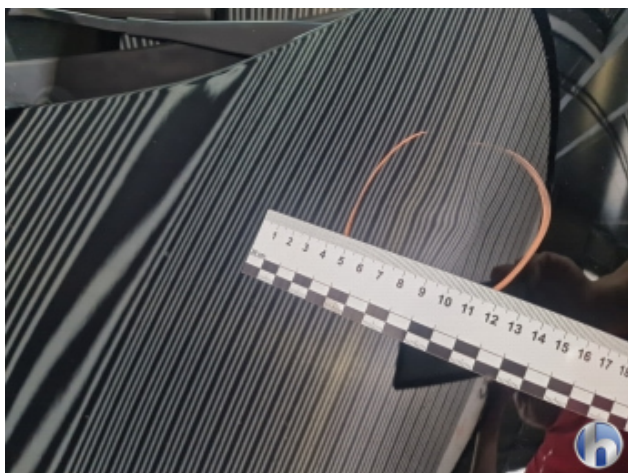
| | Bauteil | Schaden | Rep.-Art |
|---|---|---|---|
| 4. | Motorhaube | Delle | Sanft Instandsetzen |

4. Motorhaube  
**Delle - Sanft Instandsetzen**

4. Motorhaube  
Delle - Sanft Instandsetzen

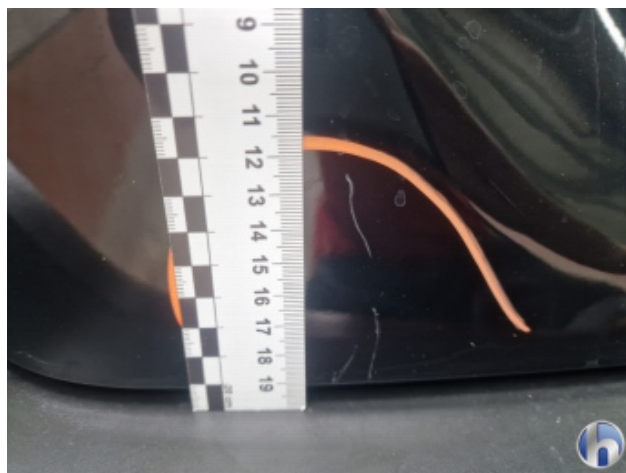
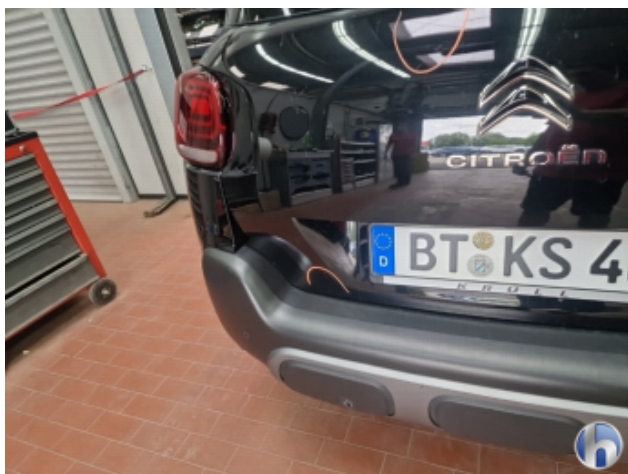
| | Bauteil | Schaden | Rep.-Art |
|---|---|---|---|
| 5. | Heckklappe | Kratzer | Smart Repair |

5. Heckklappe  
Kratzer - Smart Repair

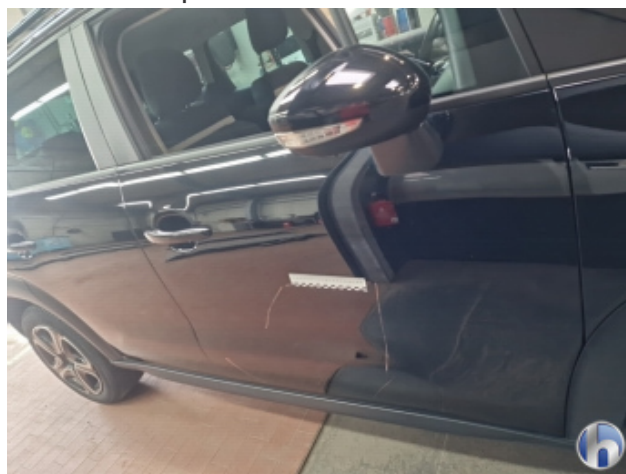
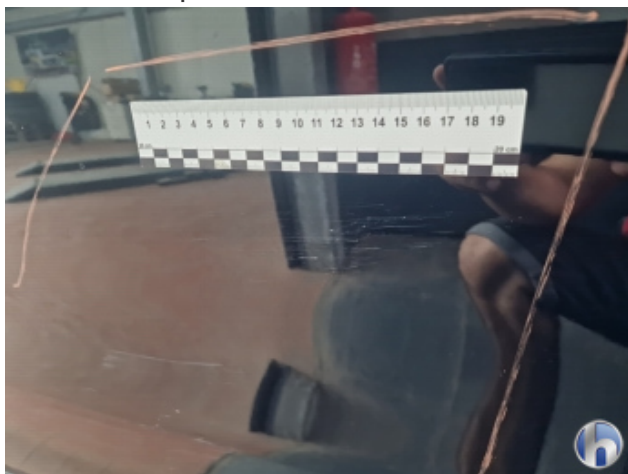
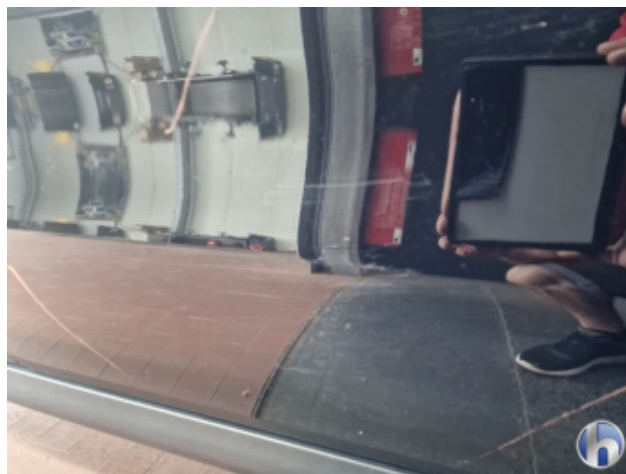
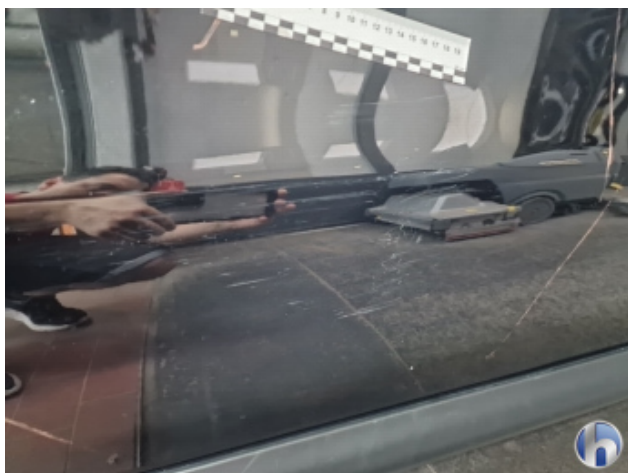
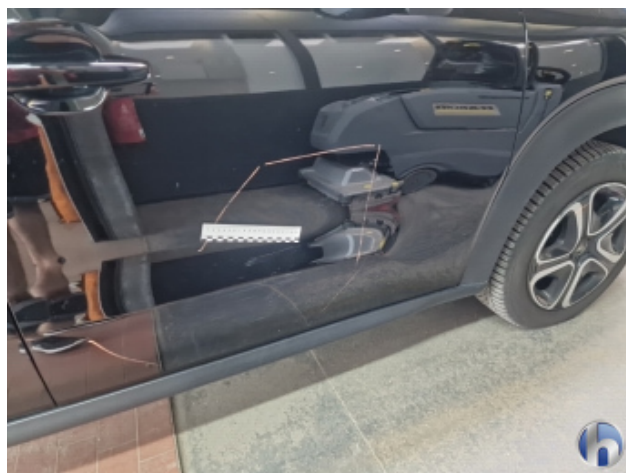
| | Bauteil | Schaden | Rep.-Art |
|---|---|---|---|
| 6. | Tür Vorne - Rechts | Unfallschaden | Instandsetzen und Lackieren |

6. Tür Vorne - Rechts  
Unfallsschaden - Instandsetzen und Lackieren

6. Tür Vorne - Rechts  
**Unfallschaden - Instandsetzen und Lackieren**

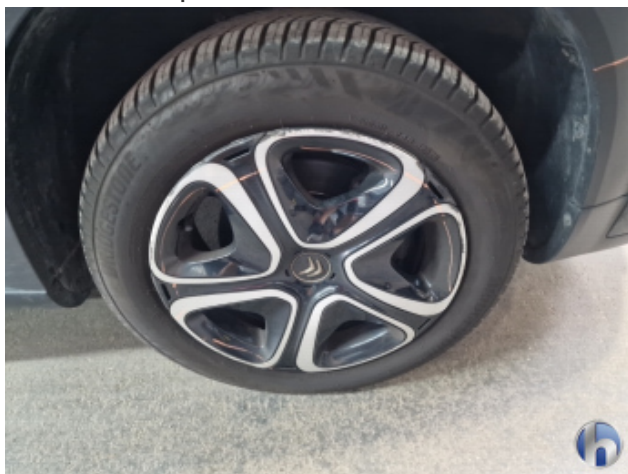
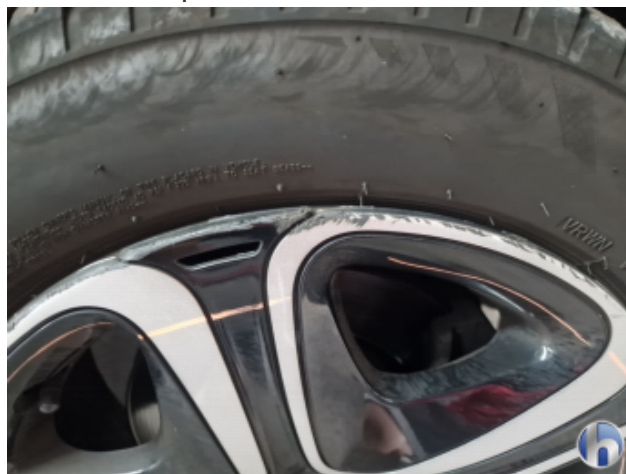
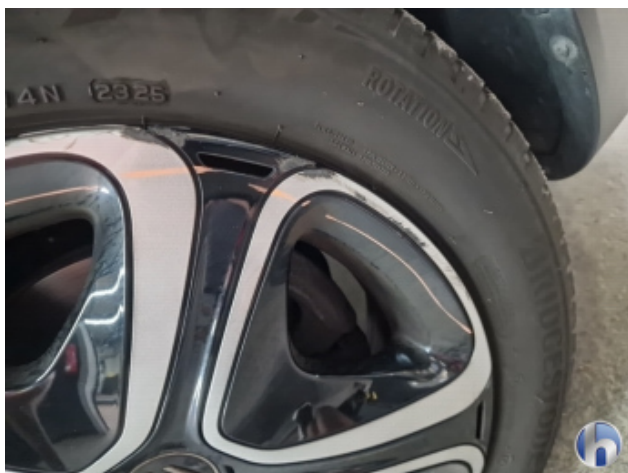
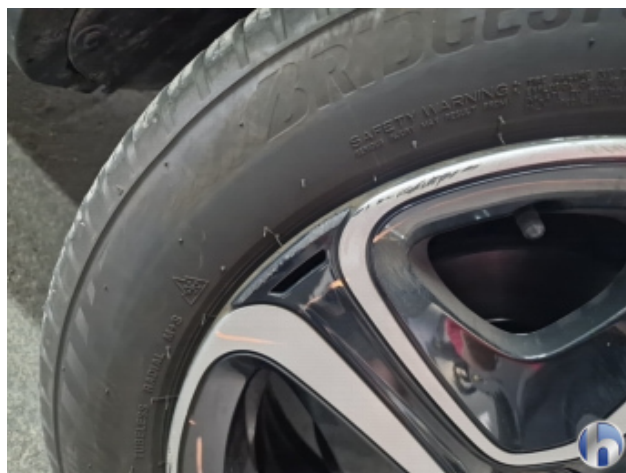
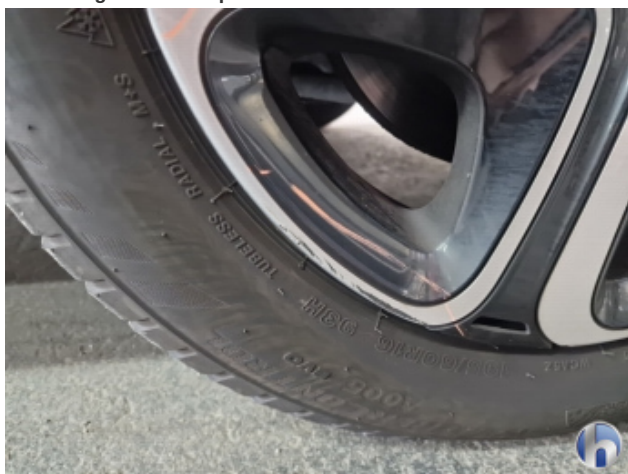
| | Bauteil | Schaden | Rep.-Art |
|---|---|---|---|
| 8. | Felge Vorne - Rechts | Beschädigt | Smart Repair |

8. Felge Vorne - Rechts  
**Beschädigt - Smart Repair**

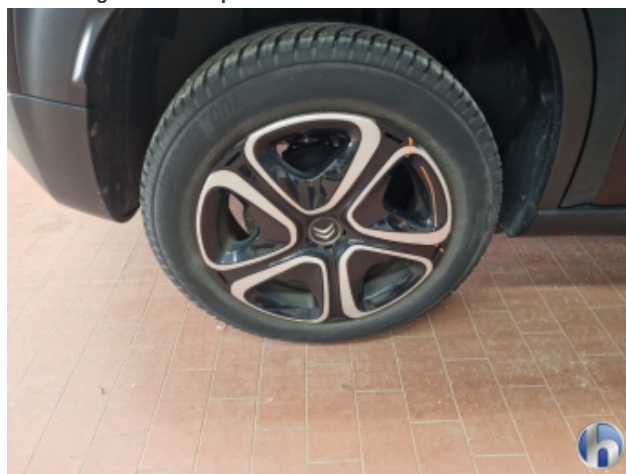
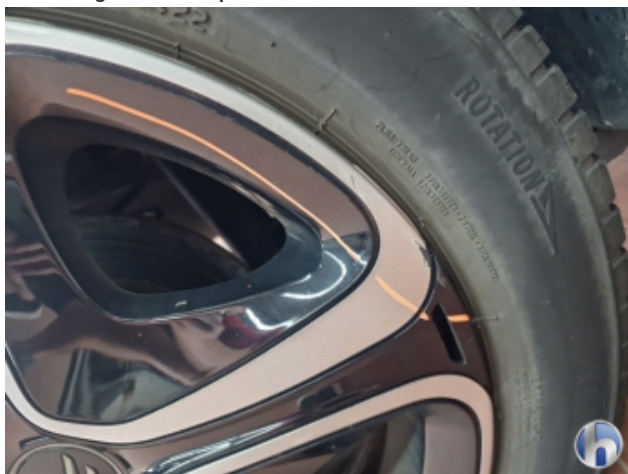
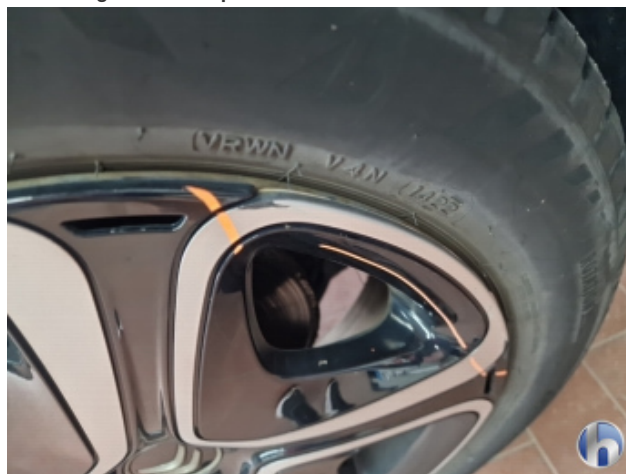
| | Bauteil | Schaden | Rep.-Art |
|---|---|---|---|
| 9. | Felge Hinten - Rechts | Beschädigt | Smart Repair |

9. Felge Hinten - Rechts  
**Beschädigt - Smart Repair**

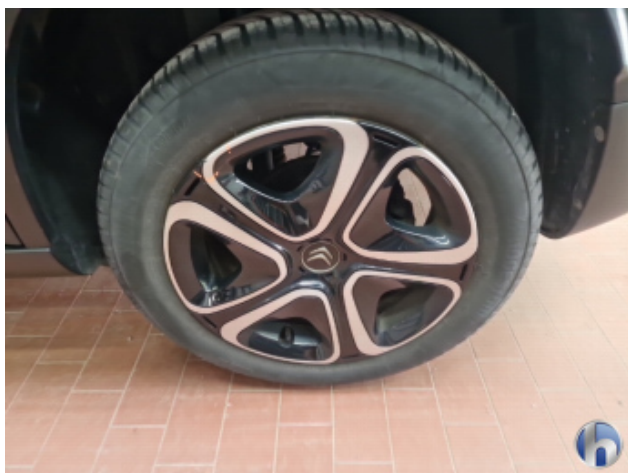
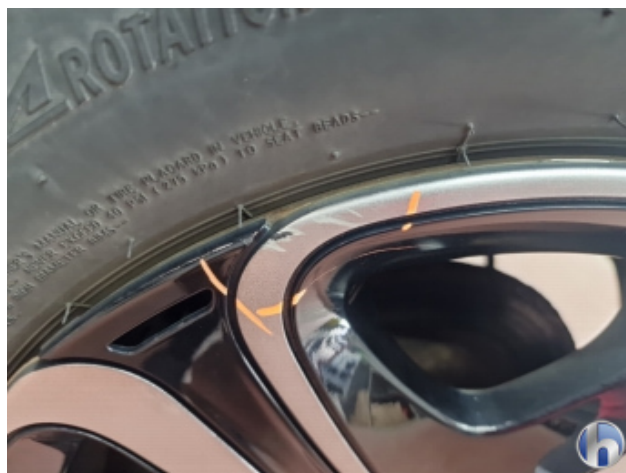
| | Bauteil | Schaden | Rep.-Art |
|---|---|---|---|
| 10. | Felge Hinten - Links | Beschädigt | Smart Repair |

10. Felge Hinten - Links  
**Beschädigt - Smart Repair**

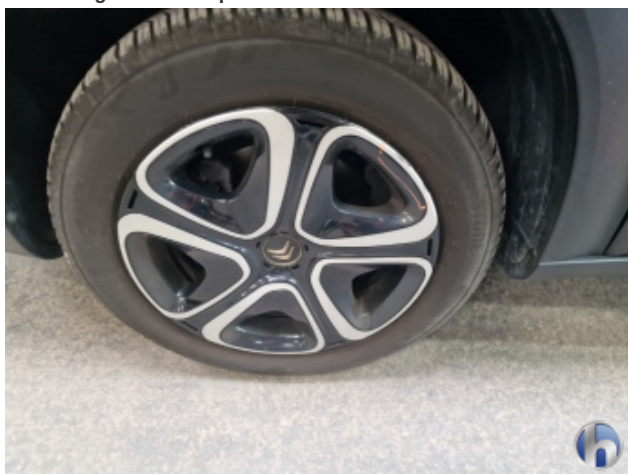
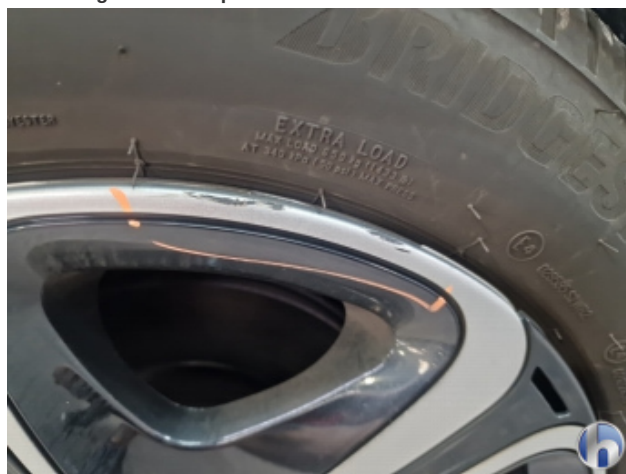
| | Bauteil | Schaden | Rep.-Art |
|---|---|---|---|
| 11. | Felge Vorne - Links | Beschädigt | Smart Repair |

11. Felge Vorne - Links  
**Beschädigt - Smart Repair**

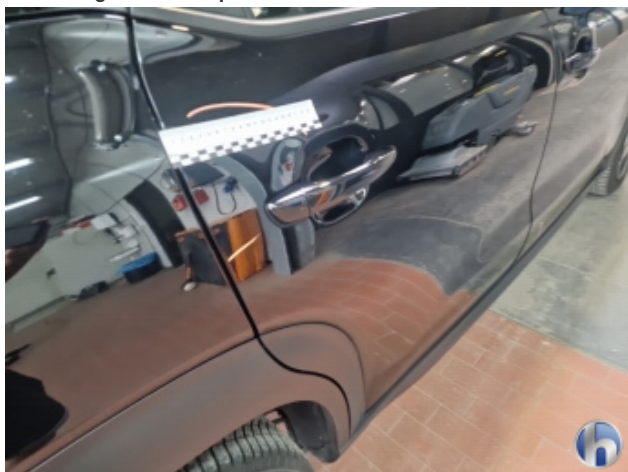
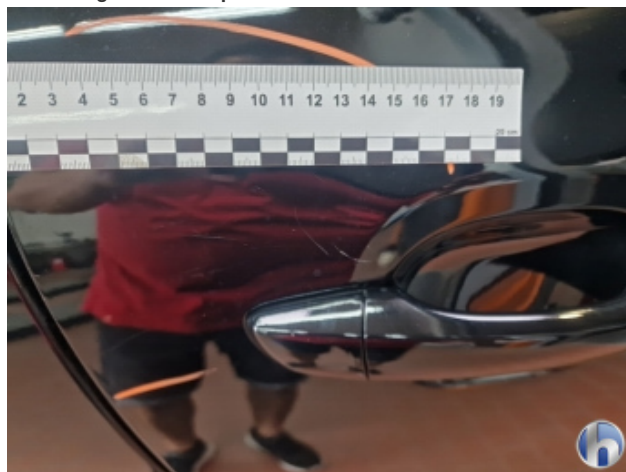
| | Bauteil | Schaden | Rep.-Art |
|---|---|---|---|
| 12. | Tür Hinten - Rechts | Kratzer | Smart Repair |

12. Tür Hinten - Rechts  
**Kratzer - Smart Repair**

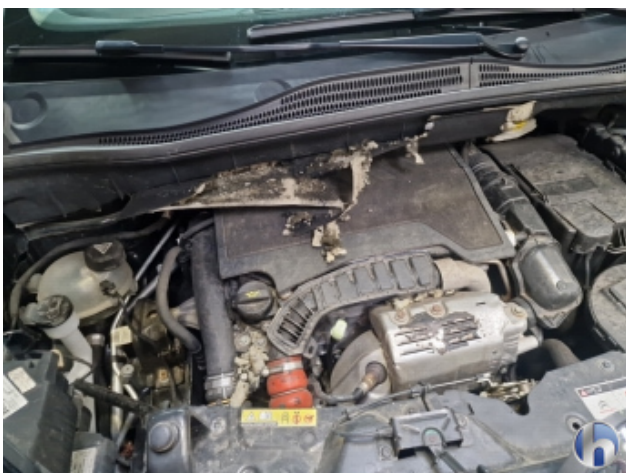
| | Bauteil | Schaden | Rep.-Art |
|---|---|---|---|
| 13. | Motor | Marderbiss /-schaden | Erneuern |

13. Motor  
**Marderbiss /-schaden - Erneuern**
