# Zustandsbericht / Minderwertgutachten

Auftraggeber Mobilize Financial Services, eine Marke der RCI Banque S.A., Niederlassung  
Deutschland, Jagenbergstr. 1, 41468 Neuss  
Besichtigung 18.05.2026

| Typ / Verkaufsbez. | Megane E-Tech Electric (02.2022->) / Megane E-Tech EV60 220 Iconic (60 kWh) | Aufbauart | Limousine |

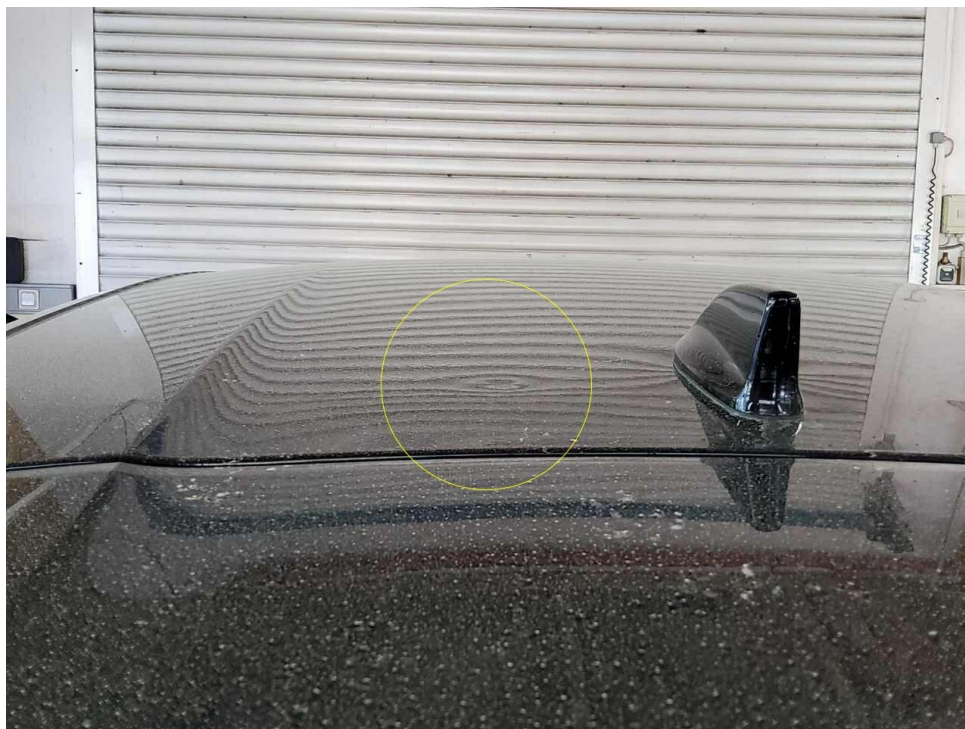
Bild 11 : Dach, eingedellt, drücken

1. Felge hinten links, verschrammt, erneuern (Bild 14)
2. Felge vorne links, verschrammt, erneuern (Bild 16, 17, 18)
3. Service fällig, erneuern (Bild 19)
4. Tür hinten rechts Einstieg, eingedellt, instandsetzen und lackieren mit Lackaufbau (Bild 12)
5. Dach, eingedellt, drücken (Bild 11)
6. Tür vorne links Einstieg Lackierung, verschrammt, lackieren mit Lackaufbau (Bild 13)

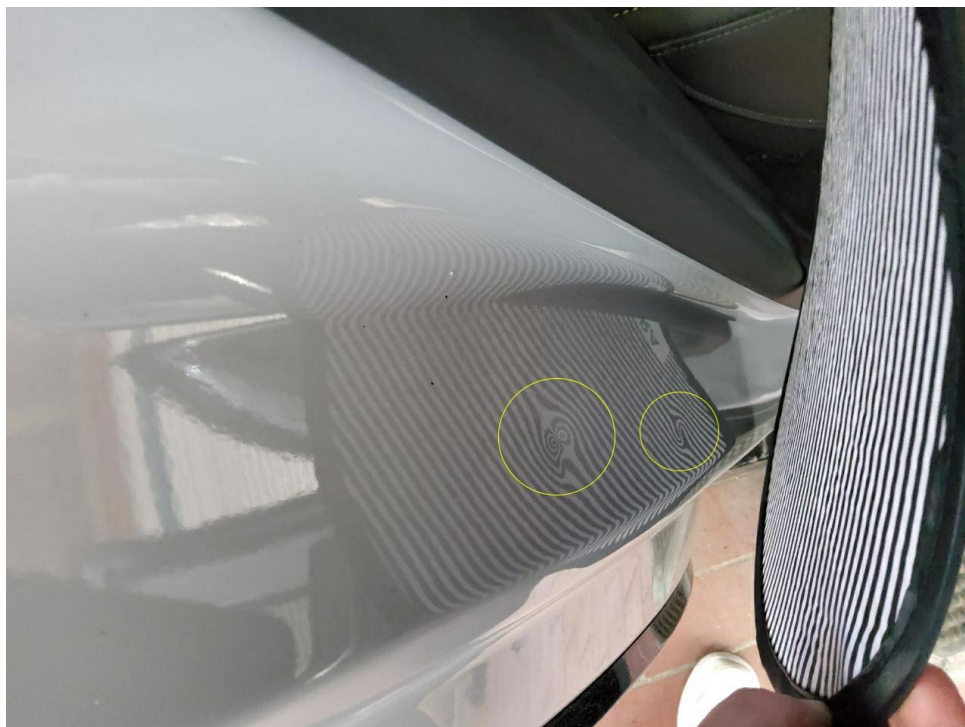
Bild 12 : Tür hinten rechts Einstieg, eingedellt, instandsetzen und lackieren mit Lackaufbau

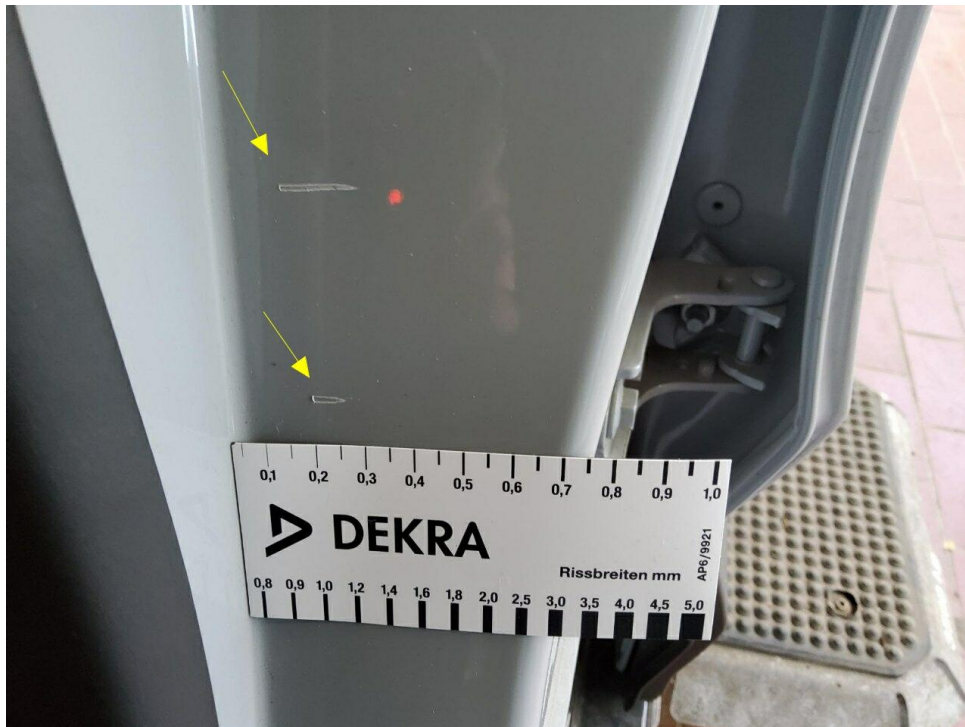
Bild 13 : Tür vorne links Einstieg Lackierung, verschrammt, lackieren mit Lackaufbau

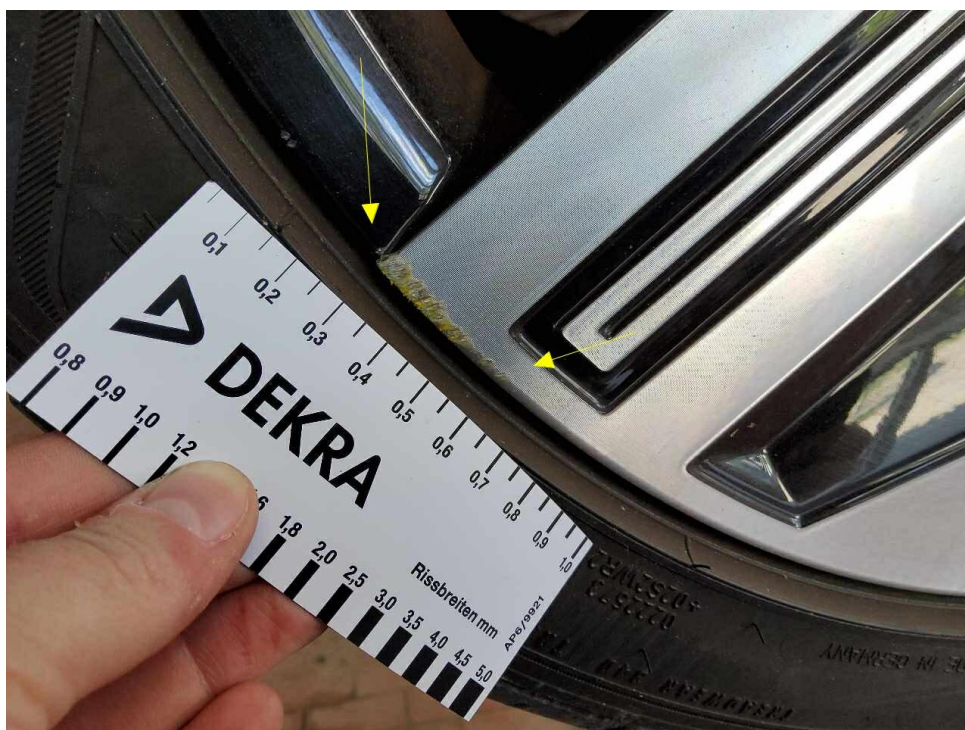
Bild 14 : Felge hinten links, verschrammt

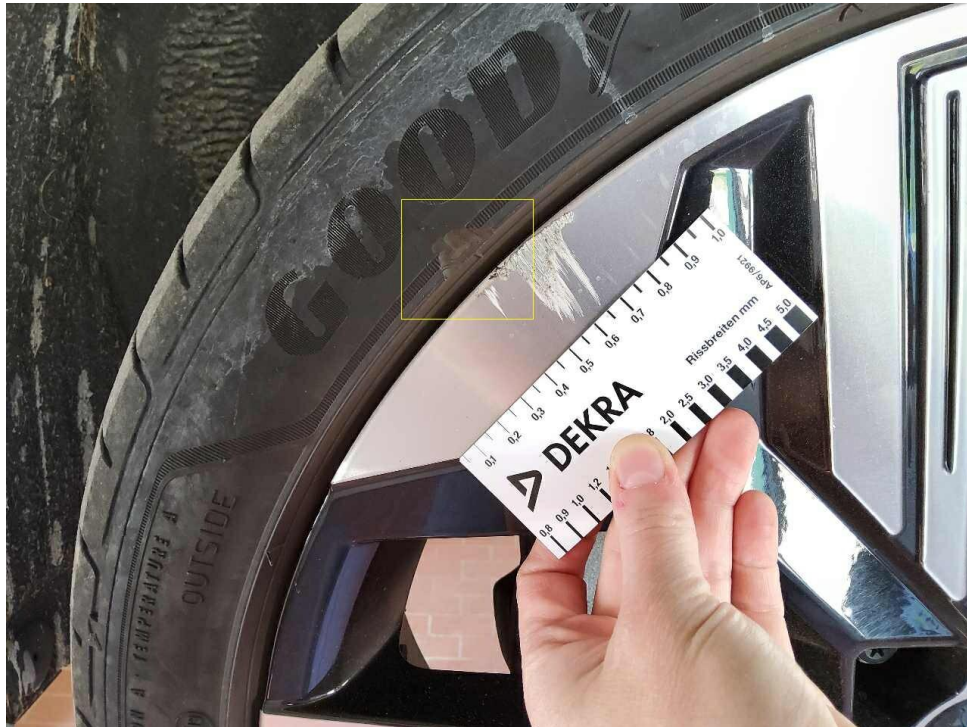
Bild 15 : Reifen vorne links, beschädigt

| Achse | Reifenbezeichnung | Hersteller/Typ | Art | Profiltiefe |
|---|---|---|---|---|
| 1 links | 215 / 45 R 20 95 T | Goodyear /<br>EfficientGrip Performance FP | S /S | 4 mm |

| | Profiltiefe | Art |
|---|---|---|
| vorne links | 4 mm | SS |

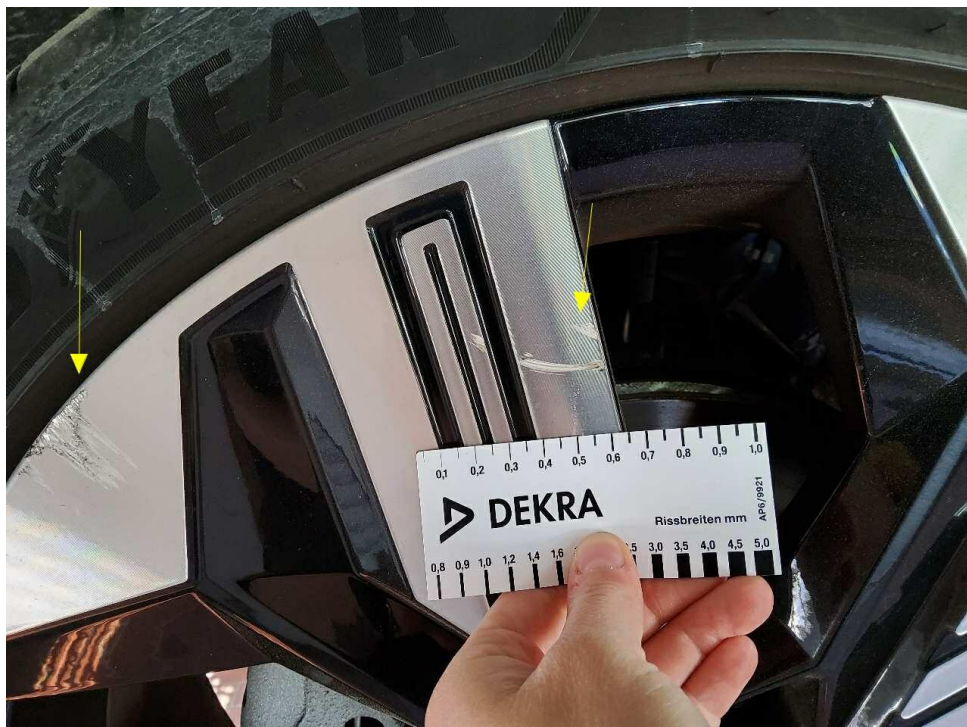
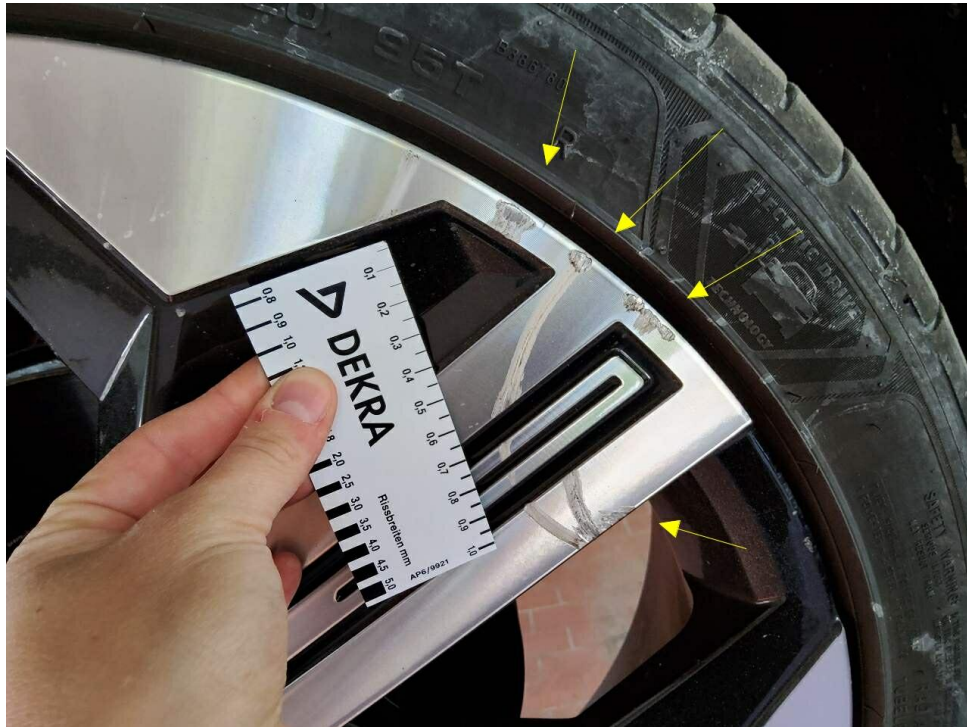
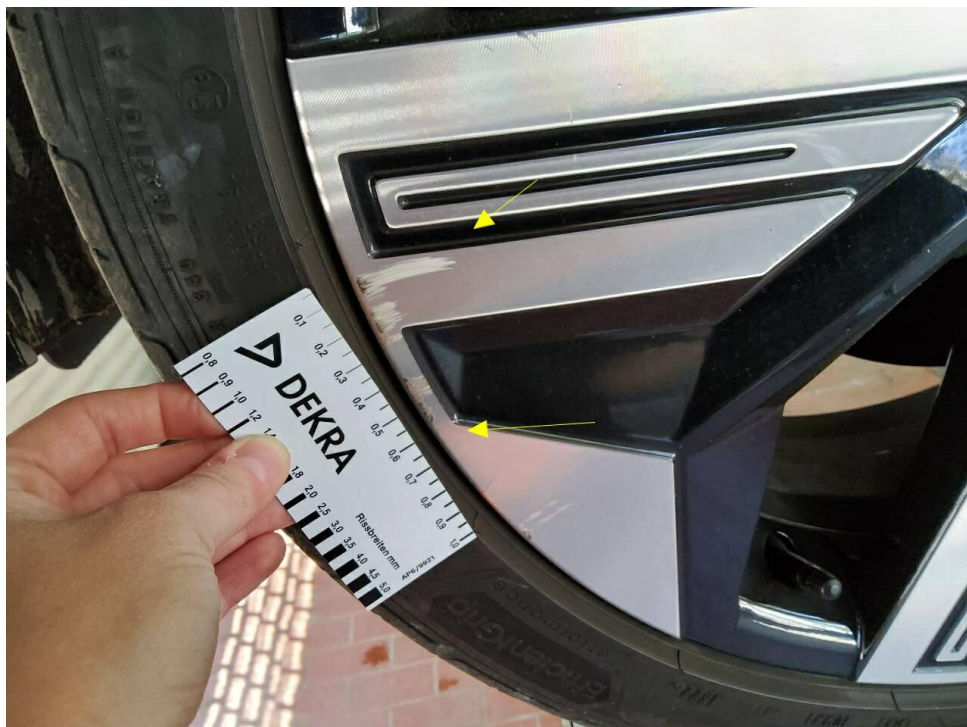
Bild 16 : Felge vorne links, verschrammt

Bild 17 : Felge vorne links, verschrammt

Bild 18 : Felge vorne links, verschrammt

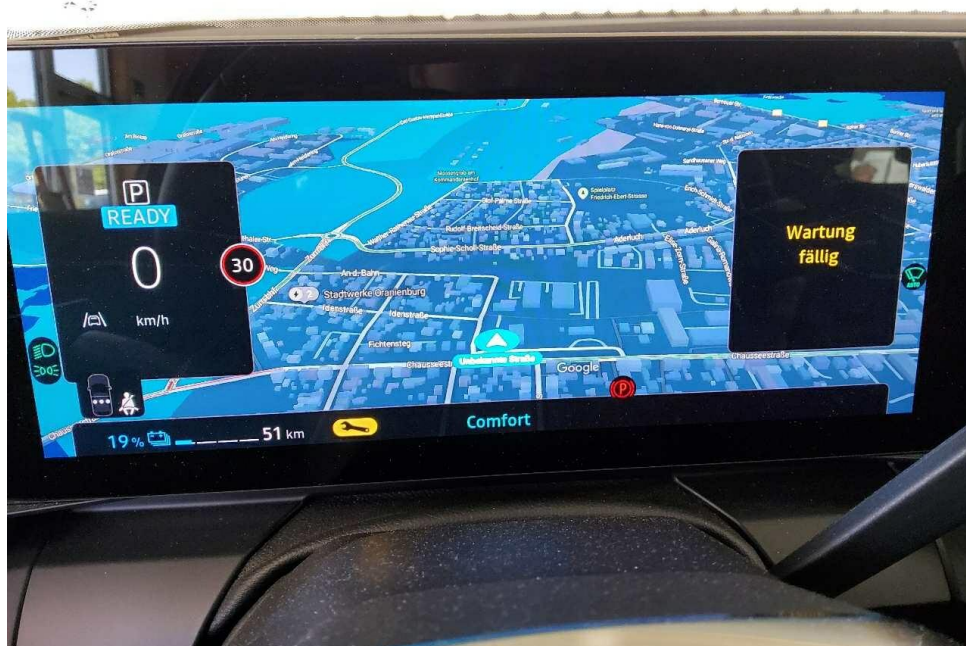
Bild 19 : Service fällig

| Wartungsnachweis: | lückenhaft |
| nächste Wartung: | am 30.03.2026 bei Kilometerstand 22.624 |
