**FORD Transit Custom 340 L2H1 2,0EcoBlue96kW Trend Kastenwagen 4-türig 1997 ccm130 PS / 96 KW  
Diesel 6-Gang Manuell**

## Zustandsbericht

| Besichtigungsdatum | 29.06.2026 |

| Kennzeichen | OD-MX 6340 | Fzg.-Ident.-Nummer | WF0YXXTTGYLT48190 |

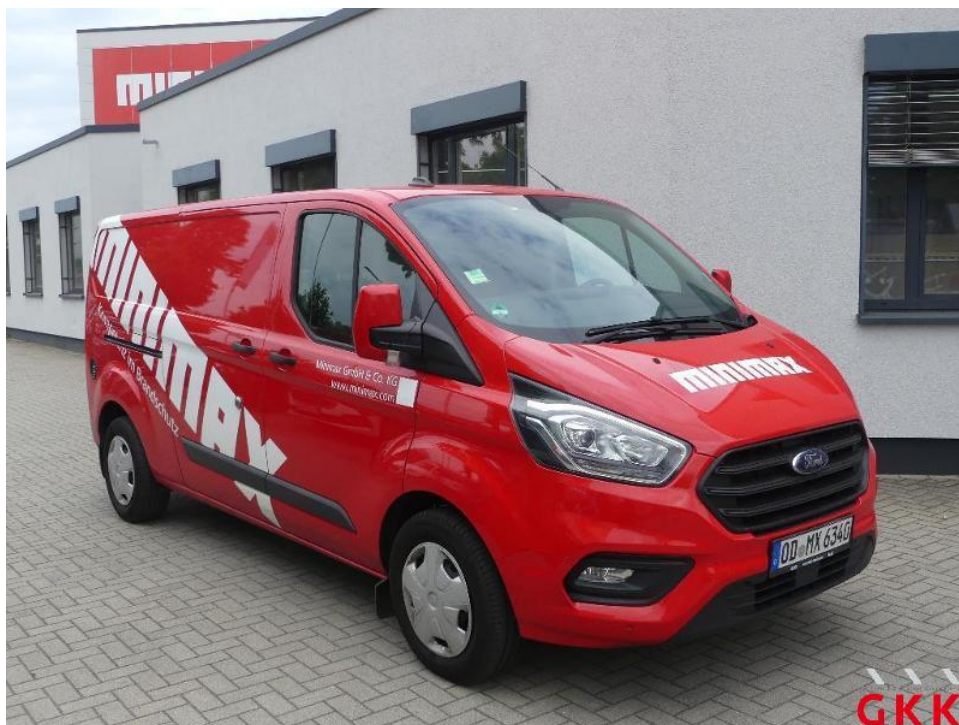
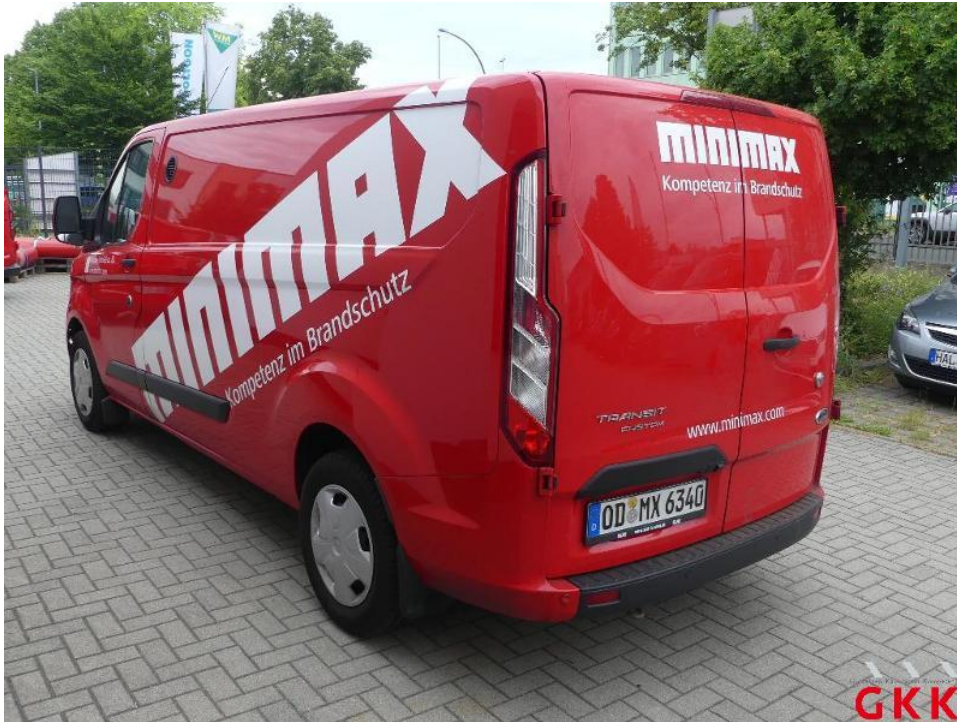
Beschriftungs- / Werbefolie, beklebt (Bild 12, Bild 13)

Bild 12. Beschriftungs- / Werbefolie, beklebt, entkleben

Bild 13. Beschriftungs- / Werbefolie, beklebt, entkleben

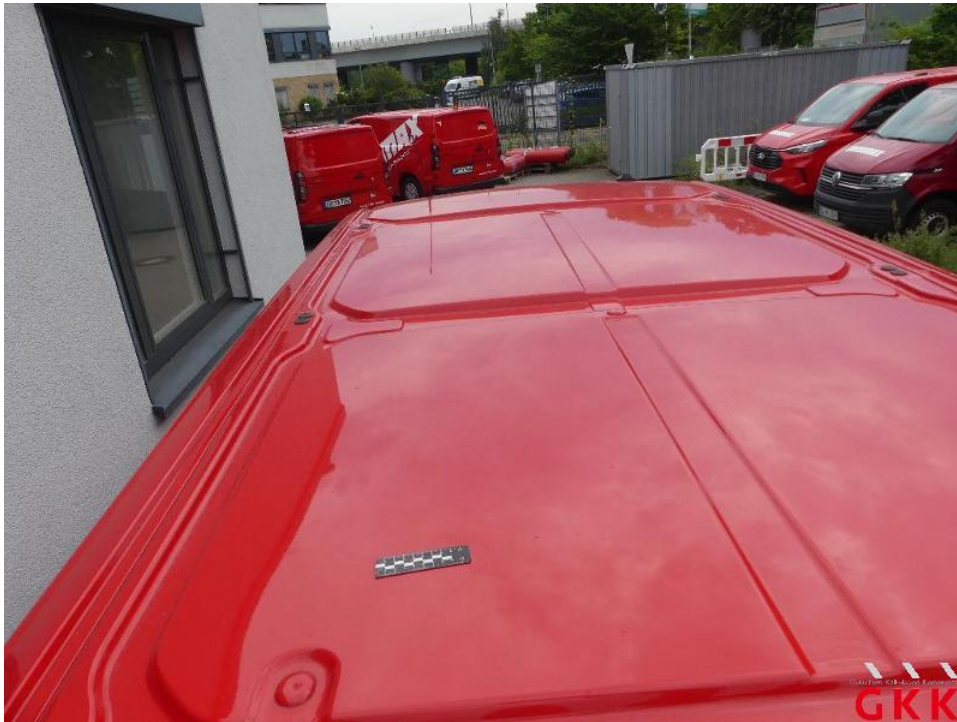
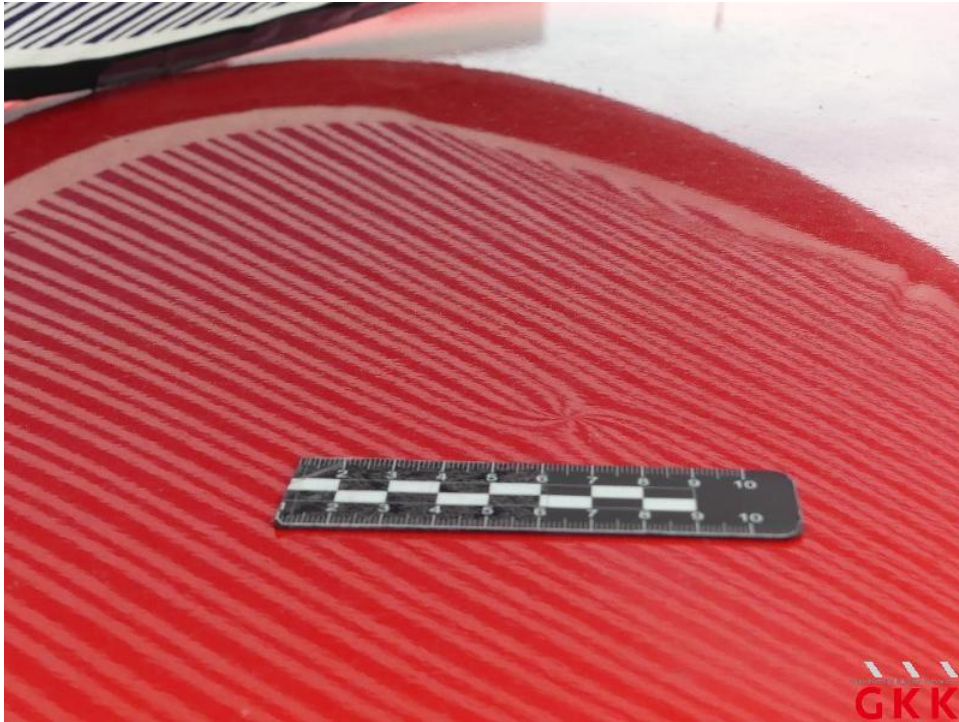
Dach, bis 3 Dellen / Bauteil (Bild 14, Bild 15)

Bild 14. Dach, bis 3 Dellen / Bauteil, kalt drücken

Bild 15. Dach, bis 3 Dellen / Bauteil, kalt drücken

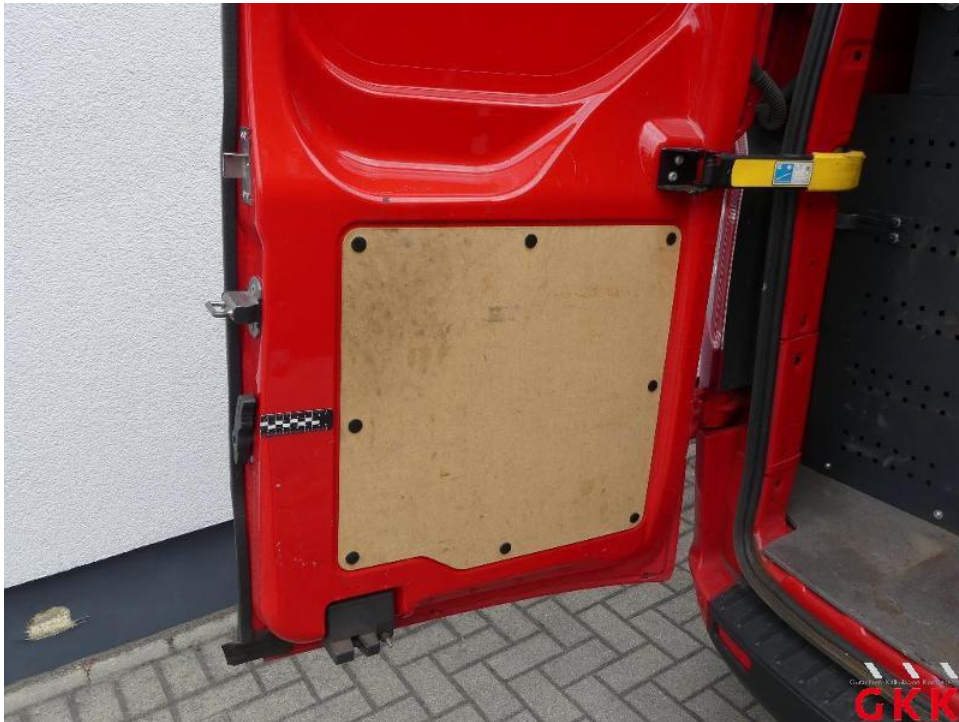
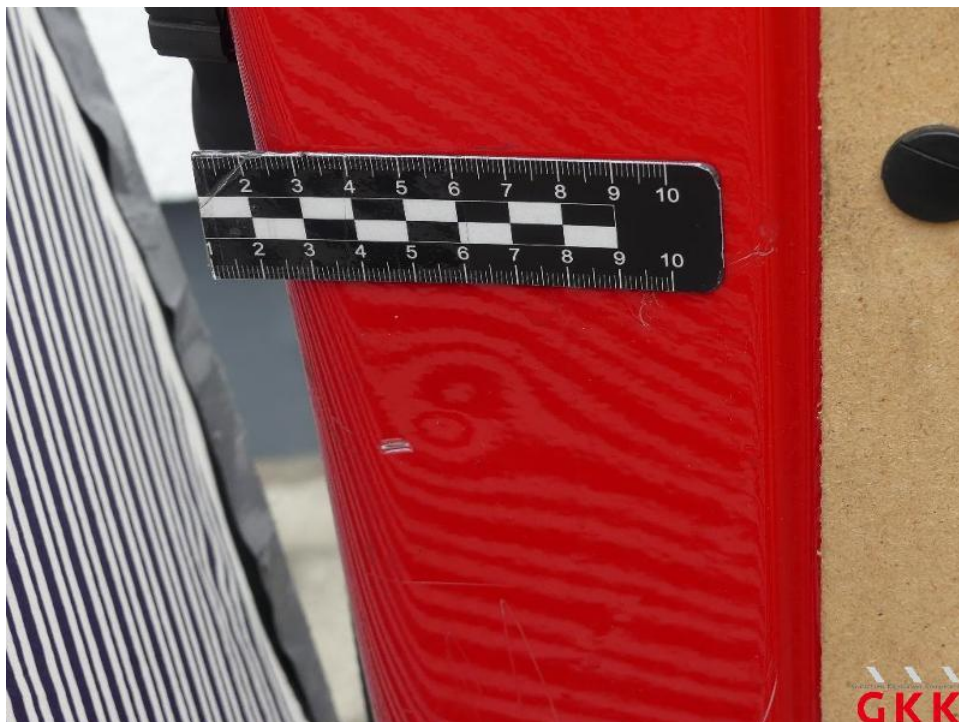
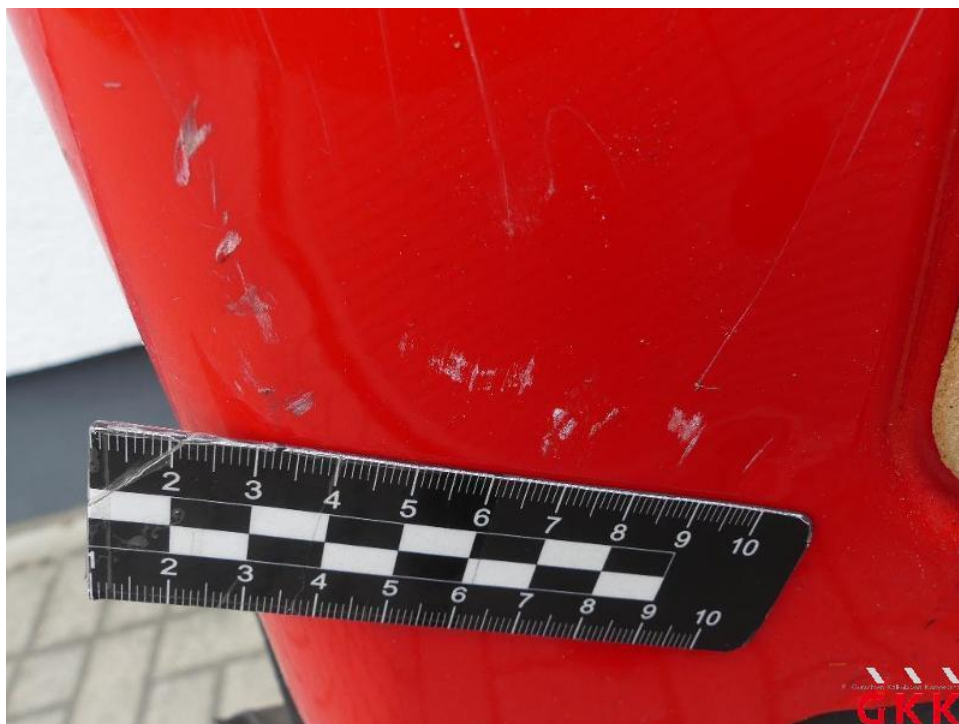
Hecktür links innen, beschädigt (Bild 16, Bild 17, Bild 18)

Bild 16. Hecktür links, innen, beschädigt, instand setzen - lackieren

Bild 17. Hecktür links, innen, beschädigt, instand setzen - lackieren

Bild 18. Hecktür links, innen, beschädigt, instand setzen - lackieren

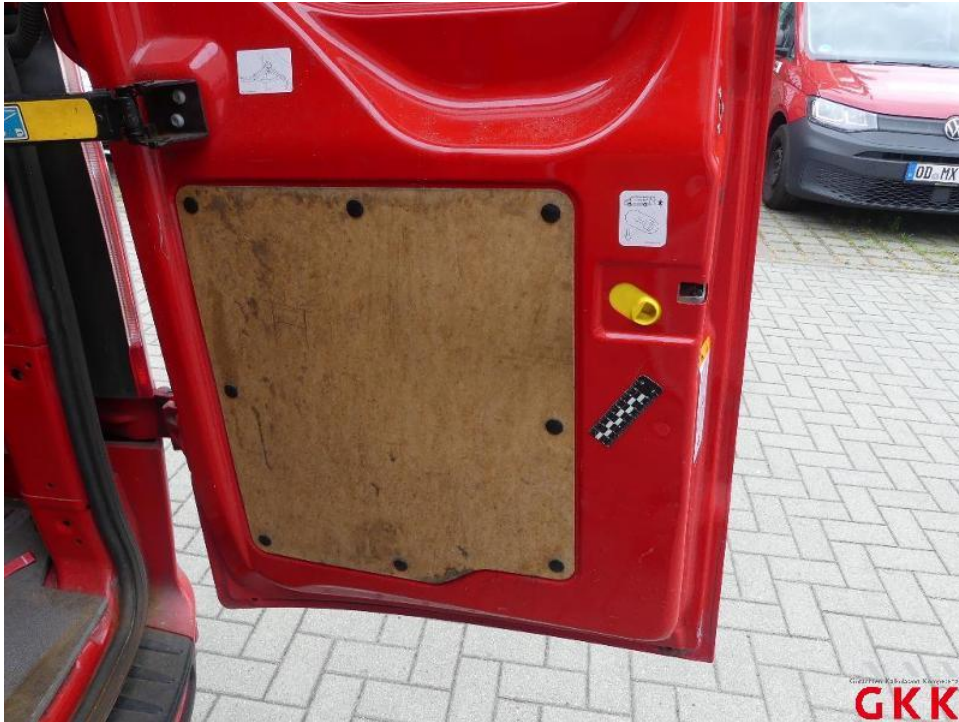
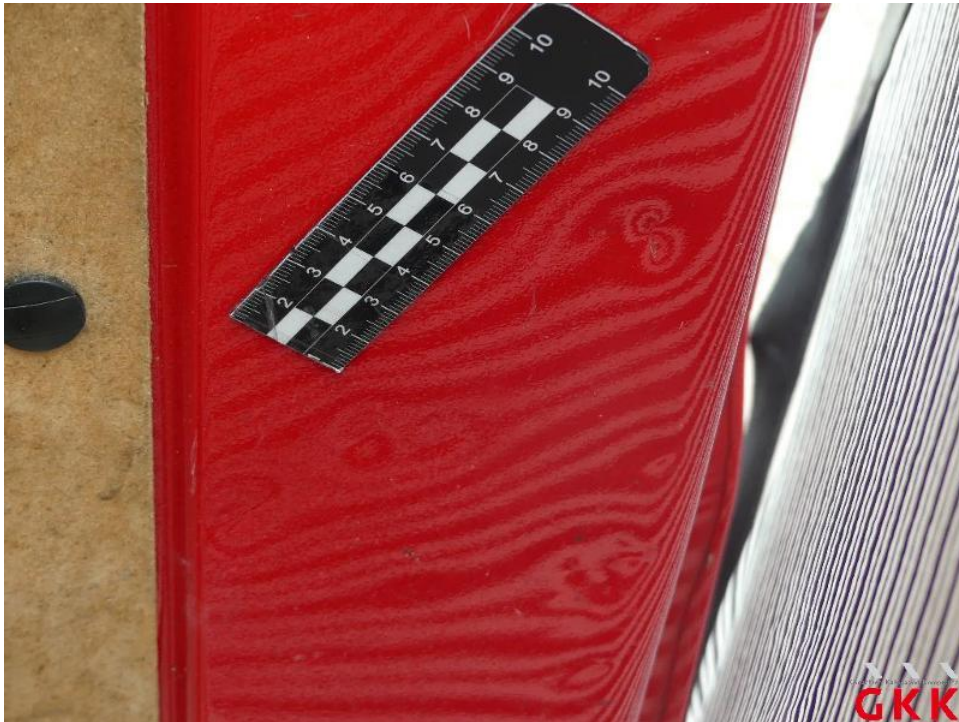
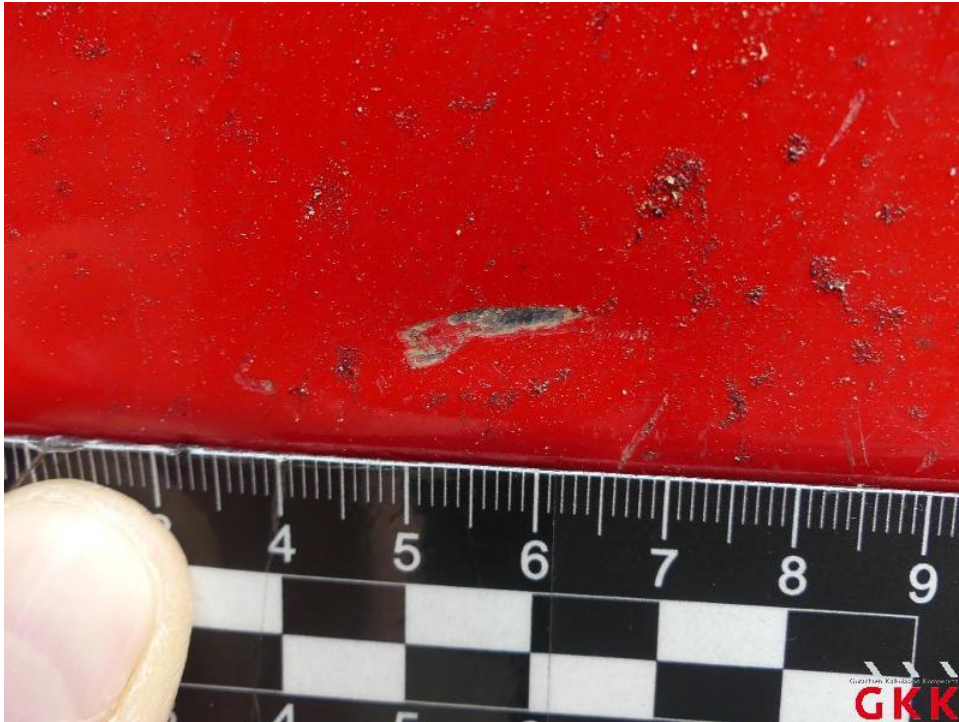
Hecktür rechts innen, beschädigt (Bild 19, Bild 20, Bild 21)

Bild 19. Hecktür rechts, innen, beschädigt, instand setzen - lackieren

Bild 20. Hecktür rechts, innen, beschädigt, instand setzen - lackieren

Bild 21. Hecktür rechts, innen, beschädigt, instand setzen - lackieren

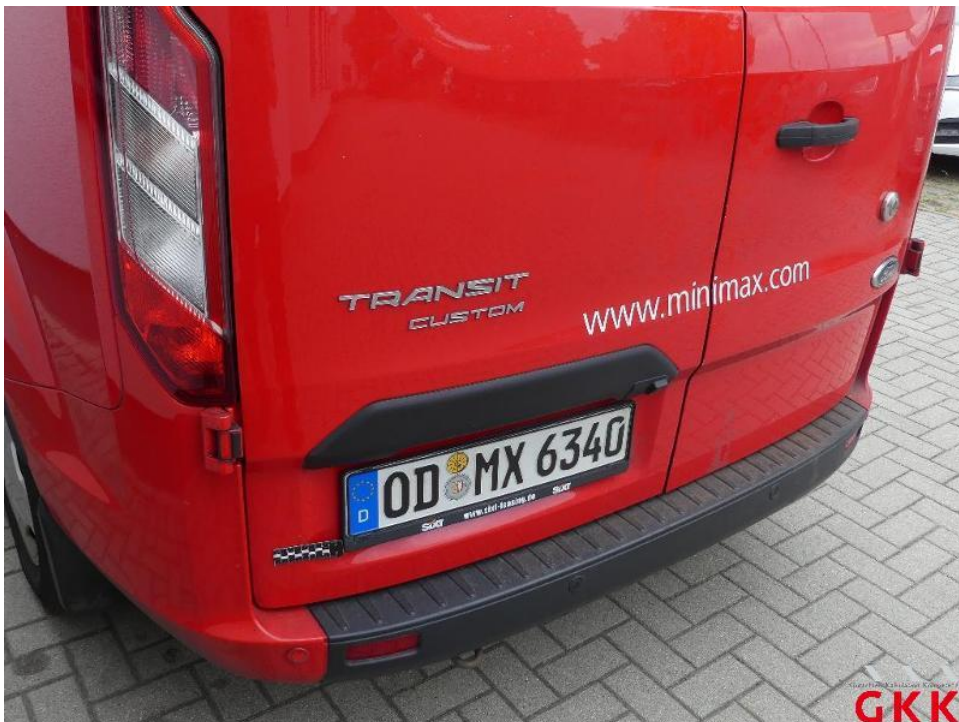
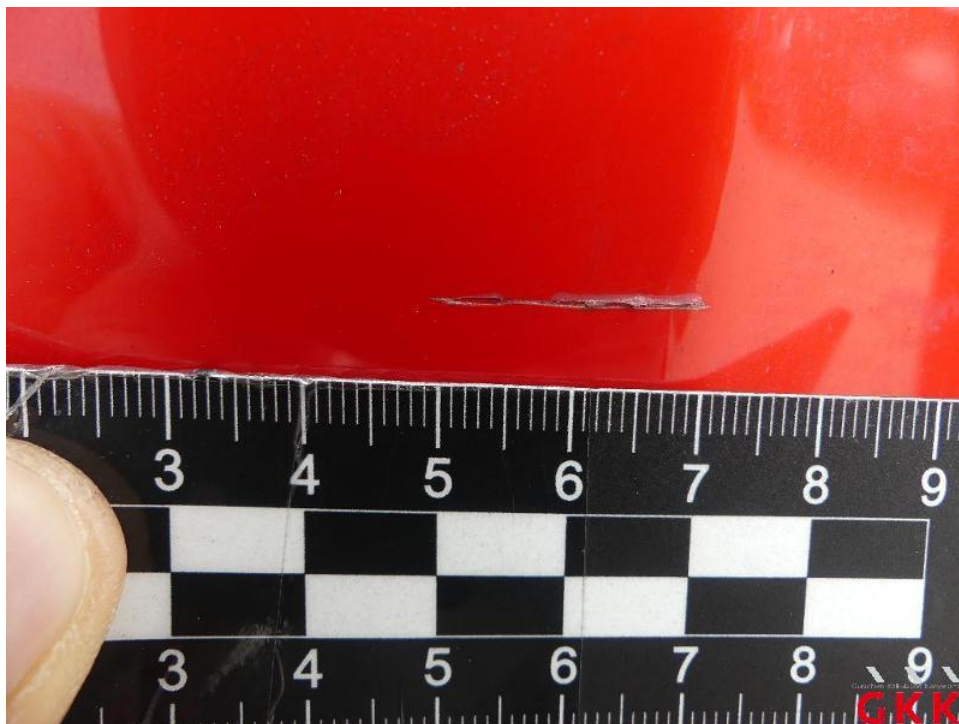
Hecktür links, verkratzt (Bild 22, Bild 23)

Bild 22. Hecktür links, verkratzt, lackieren

Bild 23. Hecktür links, verkratzt, lackieren

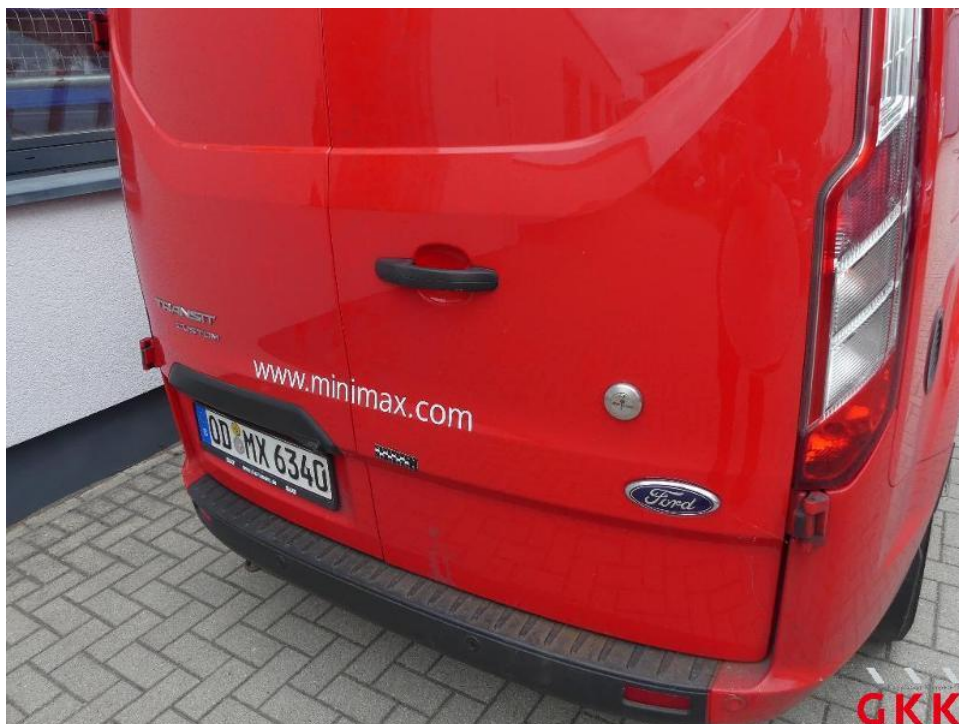
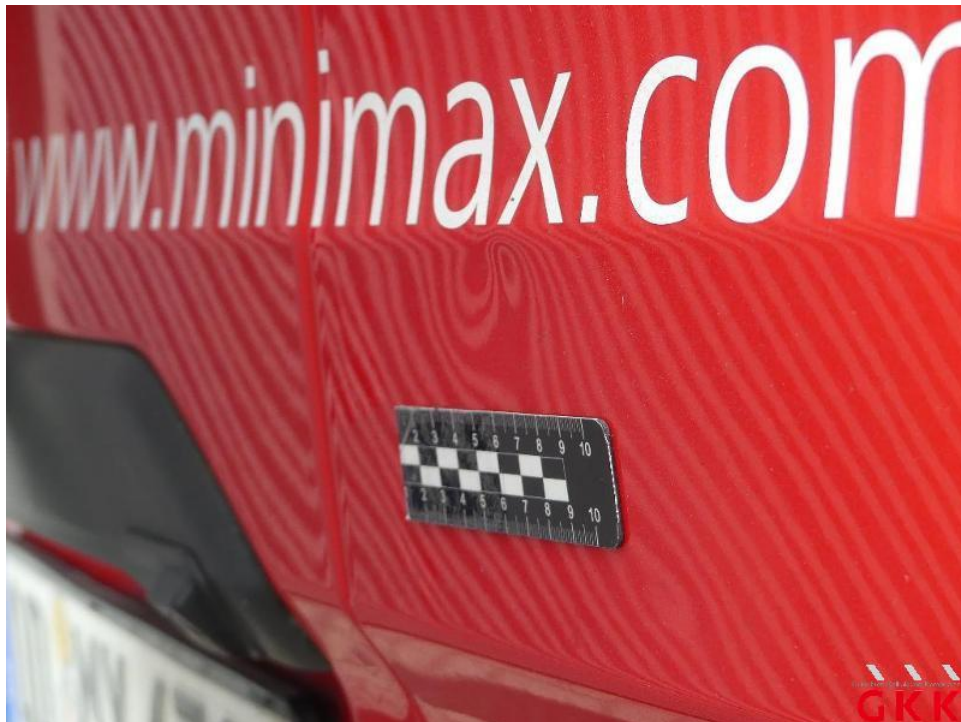
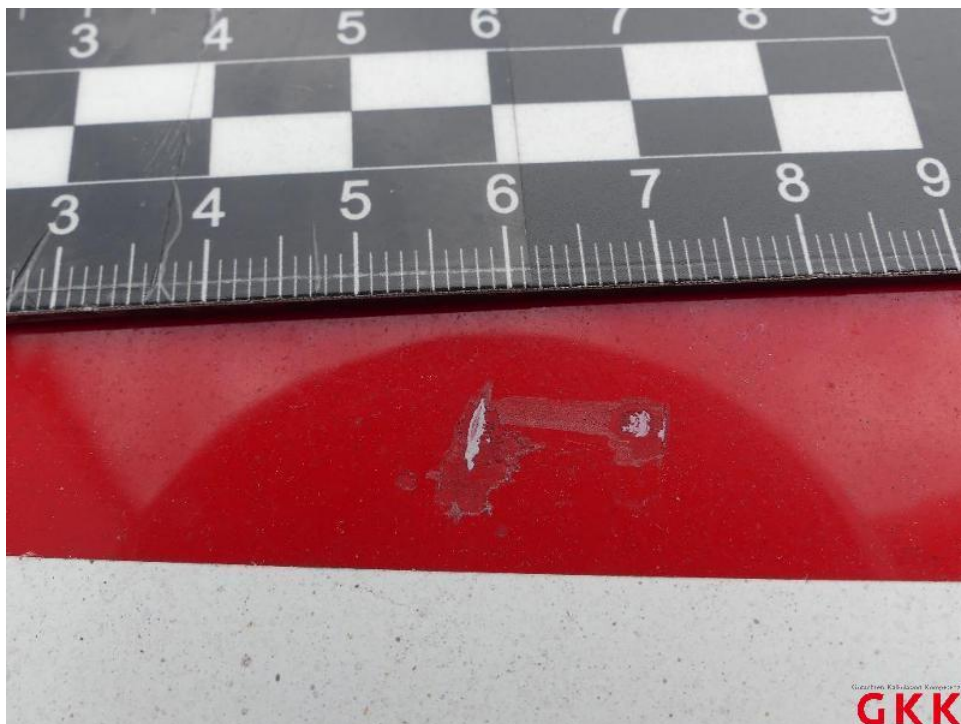
Hecktür rechts, beschädigt (Bild 24, Bild 25, Bild 26)

Bild 24. Hecktür rechts, beschädigt, instand setzen - lackieren

Bild 25. Hecktür rechts, beschädigt, instand setzen - lackieren

Bild 26. Hecktür rechts, beschädigt, instand setzen - lackieren

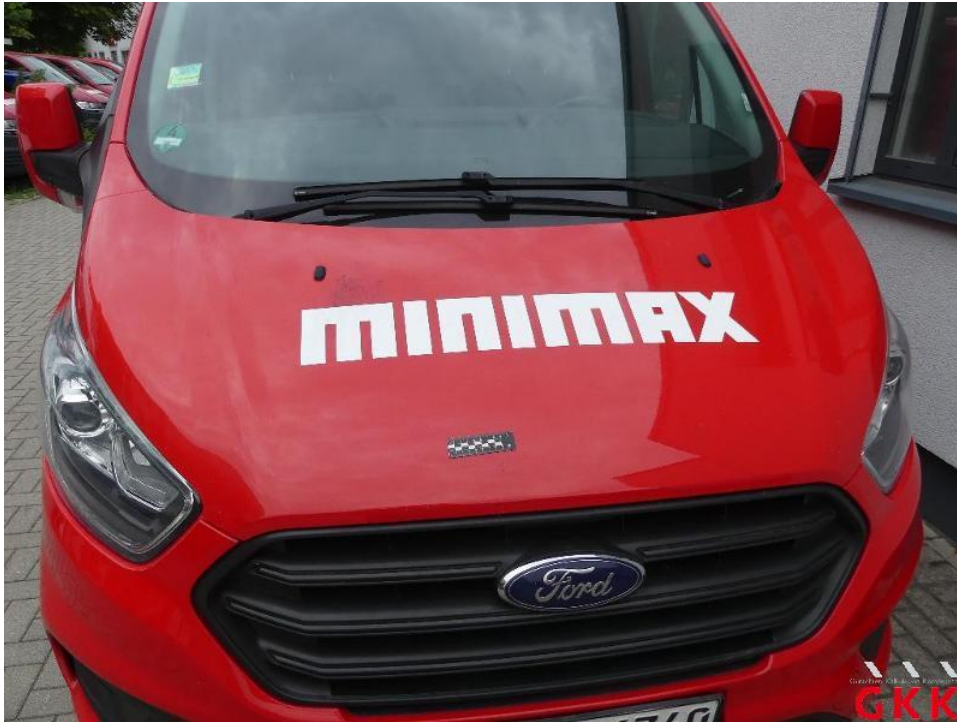
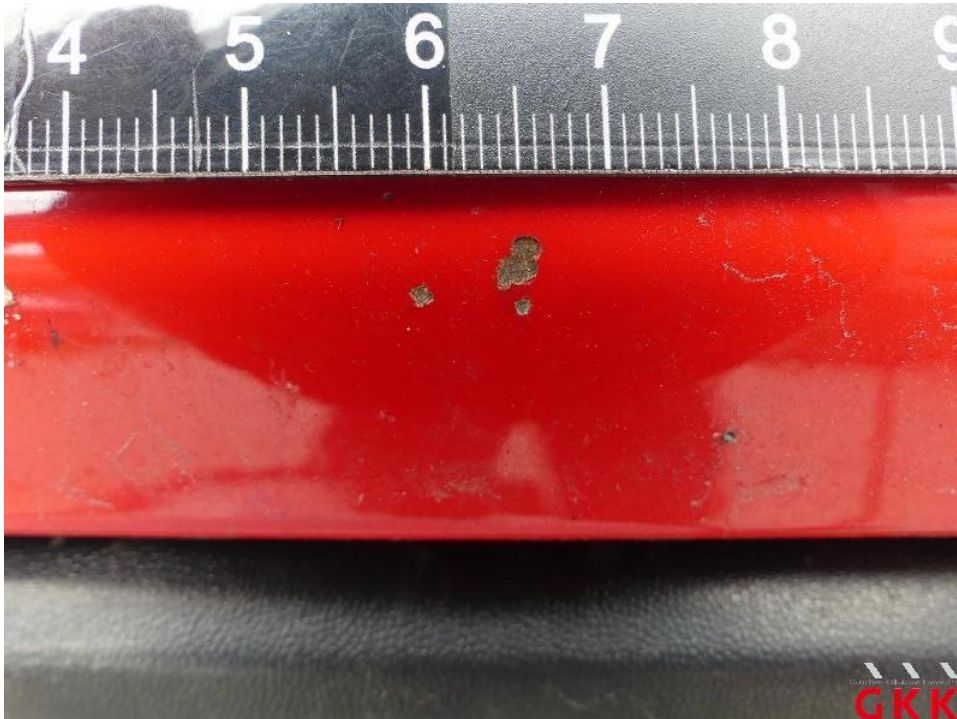
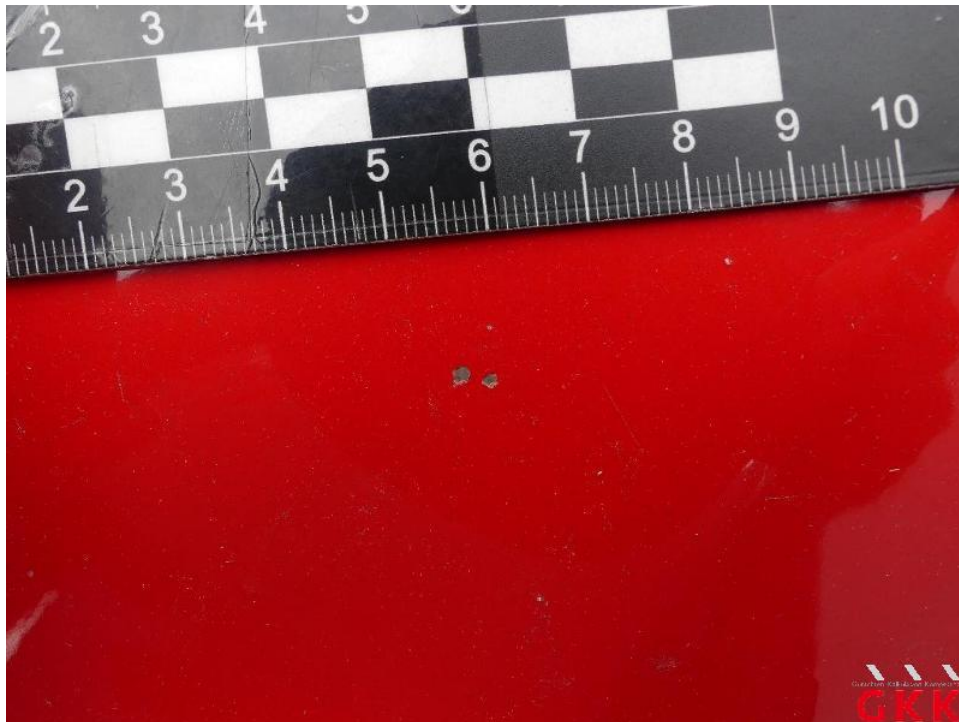
Motorhaube, Steinschlag (Bild 27, Bild 28, Bild 29)

Bild 27. Motorhaube, Steinschlag, lackieren

Bild 28. Motorhaube, Steinschlag, lackieren

Bild 29. Motorhaube, Steinschlag, lackieren

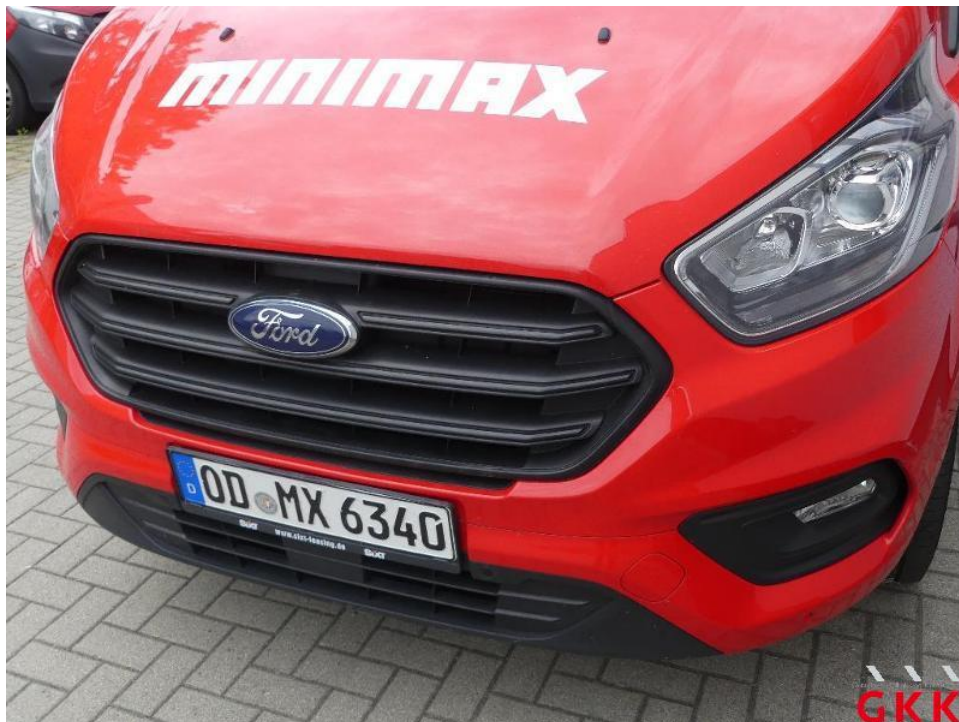
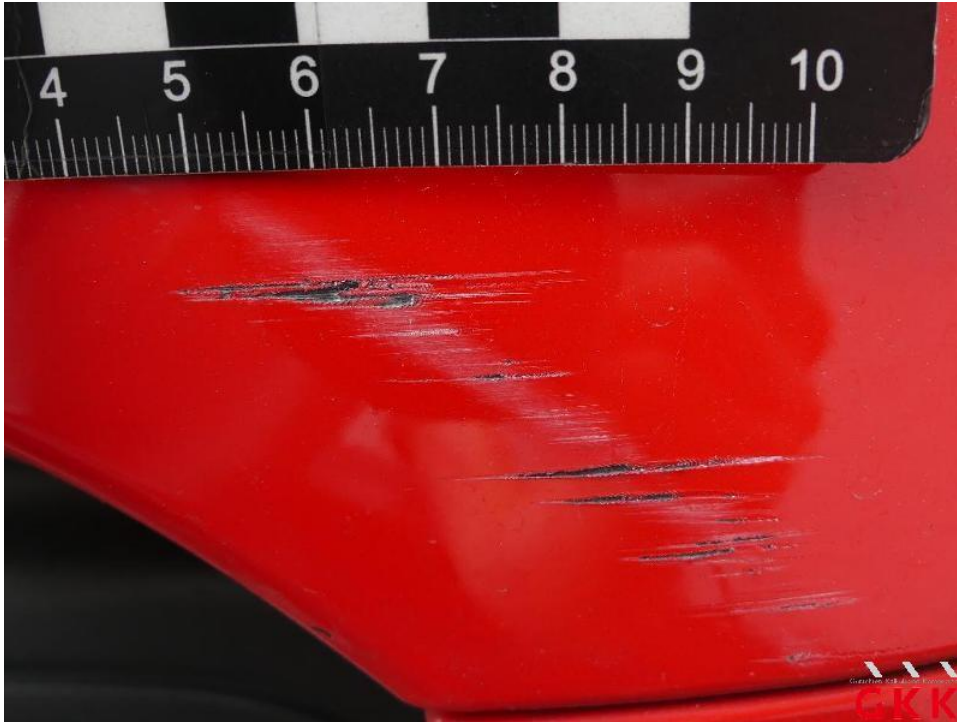
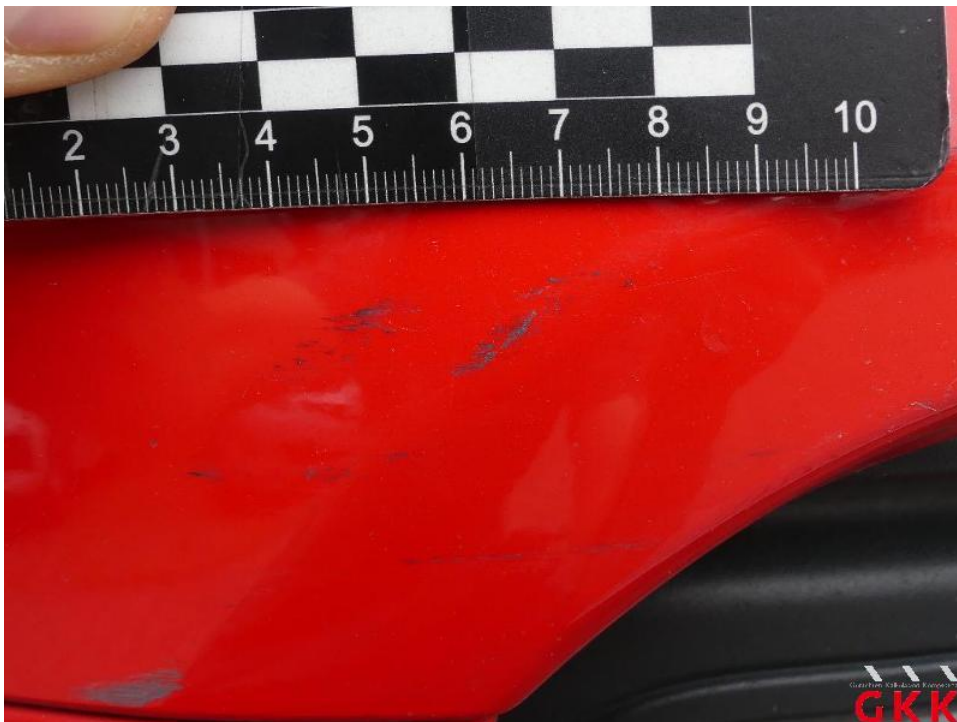
Stoßfänger vorne Verkleidung oberhalb -lackiert-, verkratzt (Bild 30, Bild 31, Bild 32)

Bild 30. Stoßfänger vorne, Verkleidung oberhalb -lackiert-, verkratzt, lackieren

Bild 31. Stoßfänger vorne, Verkleidung oberhalb -lackiert-, verkratzt, lackieren

Bild 32. Stoßfänger vorne, Verkleidung oberhalb -lackiert-, verkratzt, lackieren

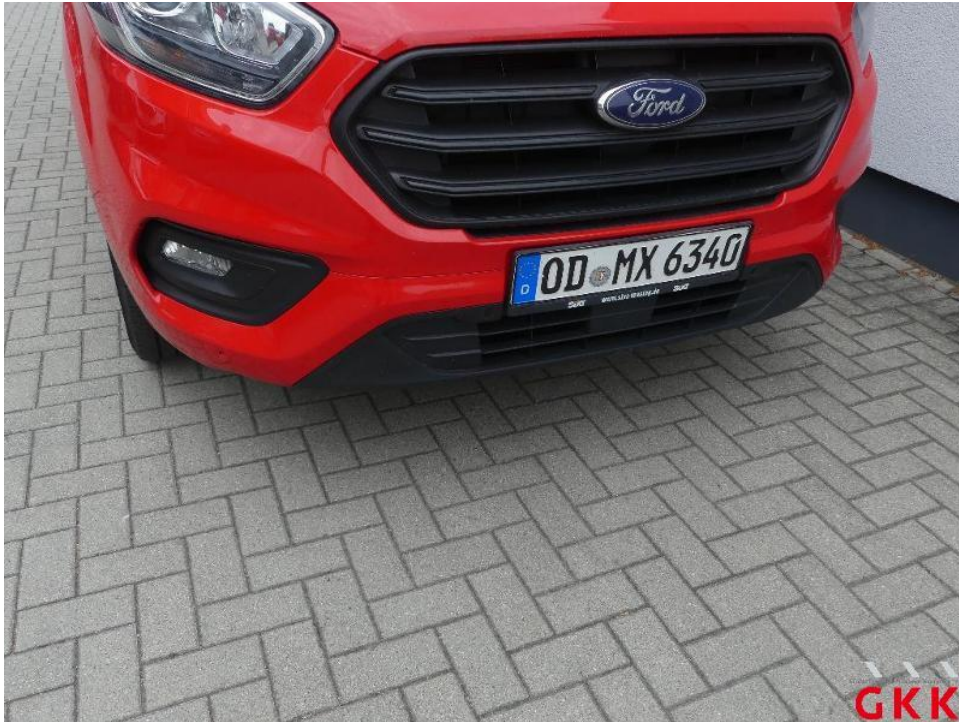
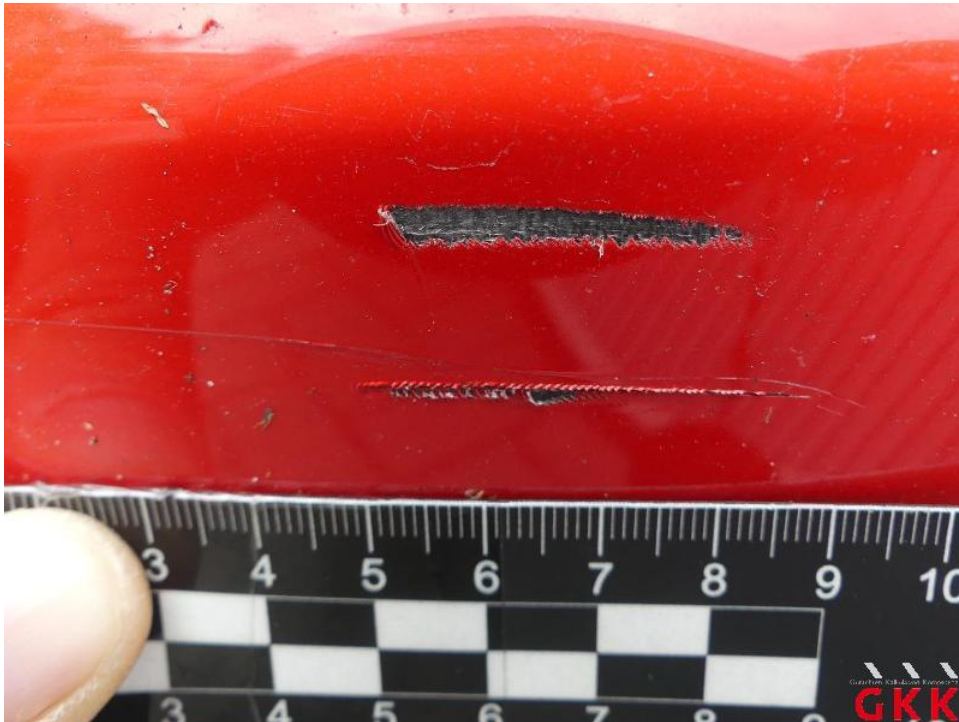
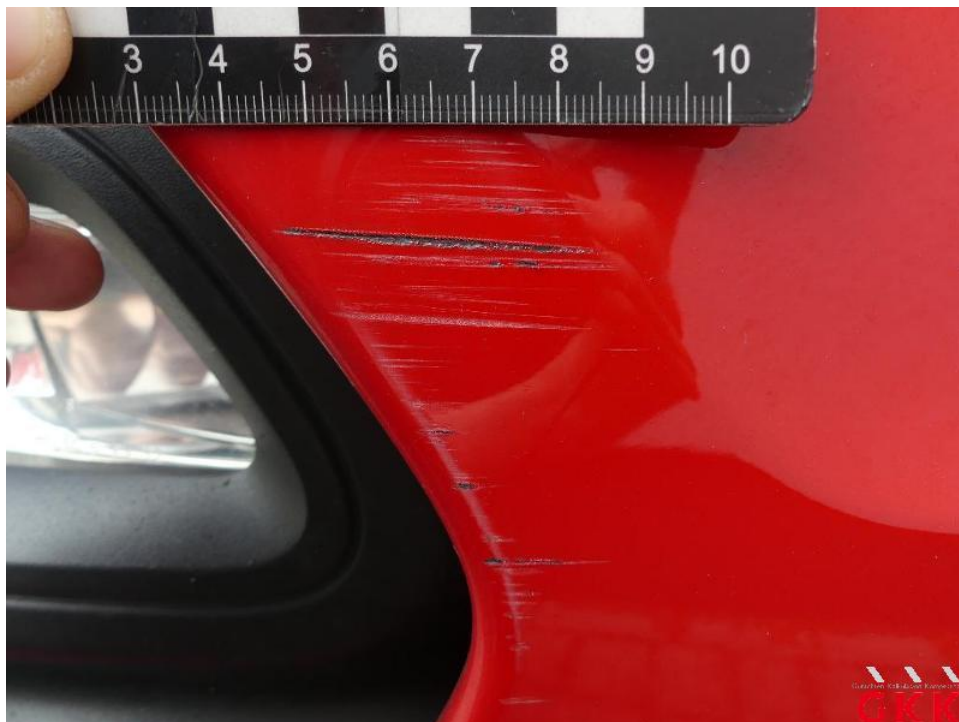
Stoßfänger vorne Verkleidung unterhalb -lackiert-, verkratzt (Bild 33, Bild 34, Bild 35)

Bild 33. Stoßfänger vorne, Verkleidung unterhalb -lackiert-, verkratzt, lackieren

Bild 34. Stoßfänger vorne, Verkleidung unterhalb -lackiert-, verkratzt, lackieren

Bild 35. Stoßfänger vorne, Verkleidung unterhalb -lackiert-, verkratzt, lackieren

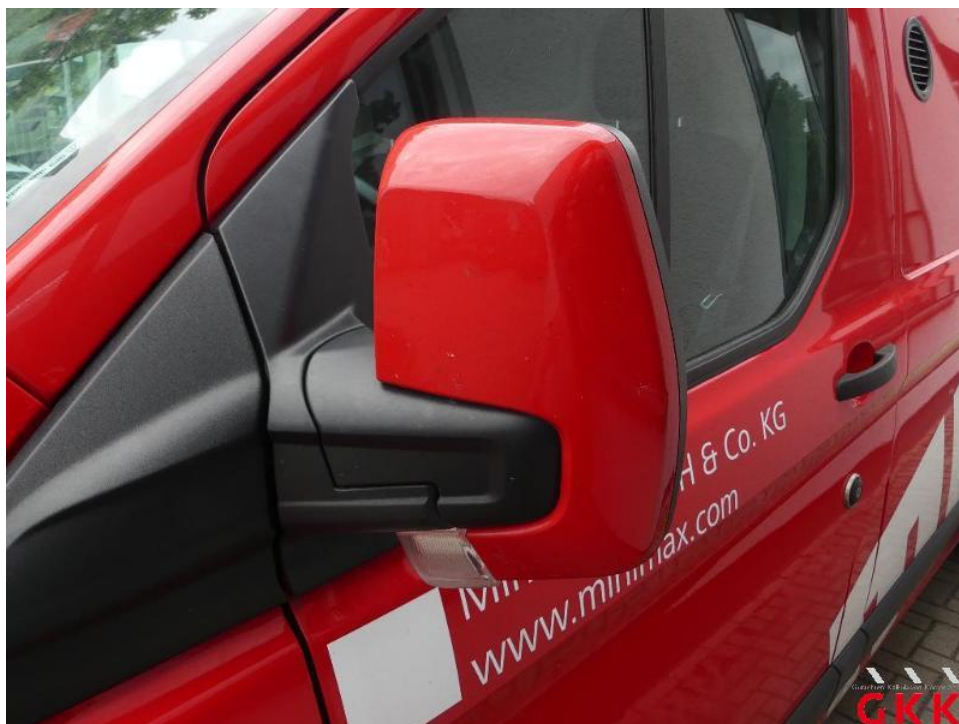
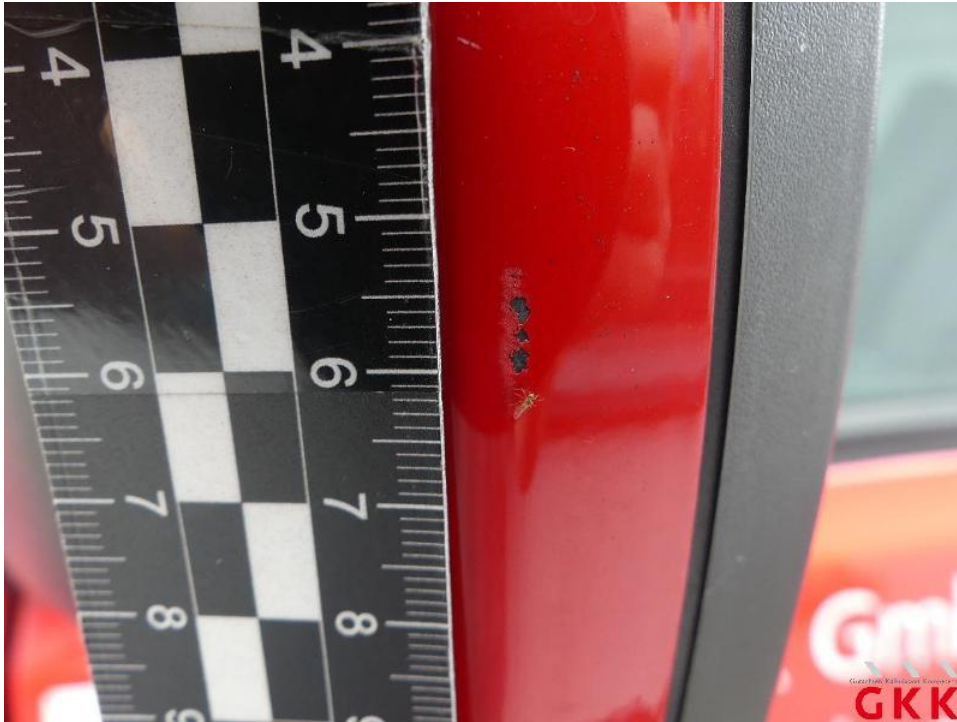
Spiegelgehäuse links Kappe -lackiert-, verkratzt (Bild 36, Bild 37)

Bild 36. Spiegelgehäuse links, Kappe -lackiert-, verkratzt, auslegen, schleifen, polieren

Bild 37. Spiegelgehäuse links, Kappe -lackiert-, verkratzt, auslegen, schleifen, polieren

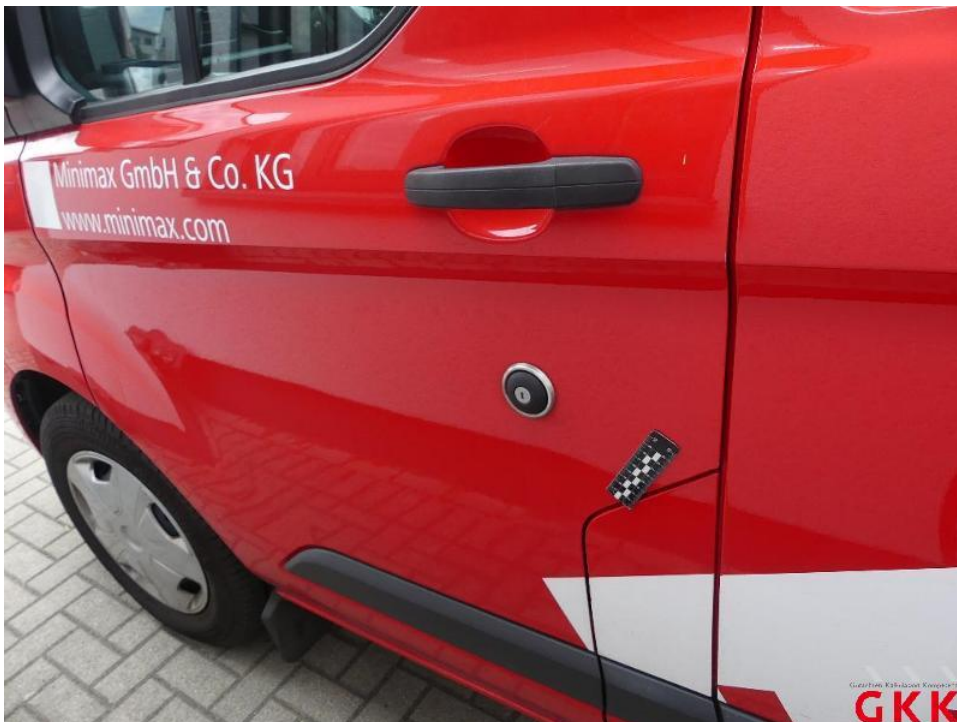
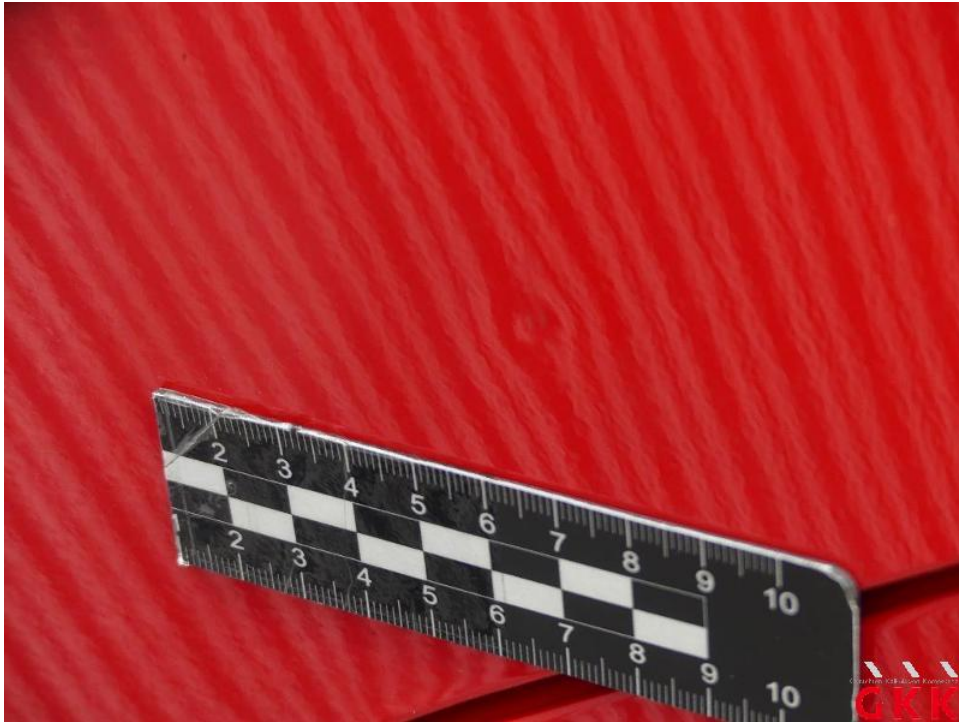
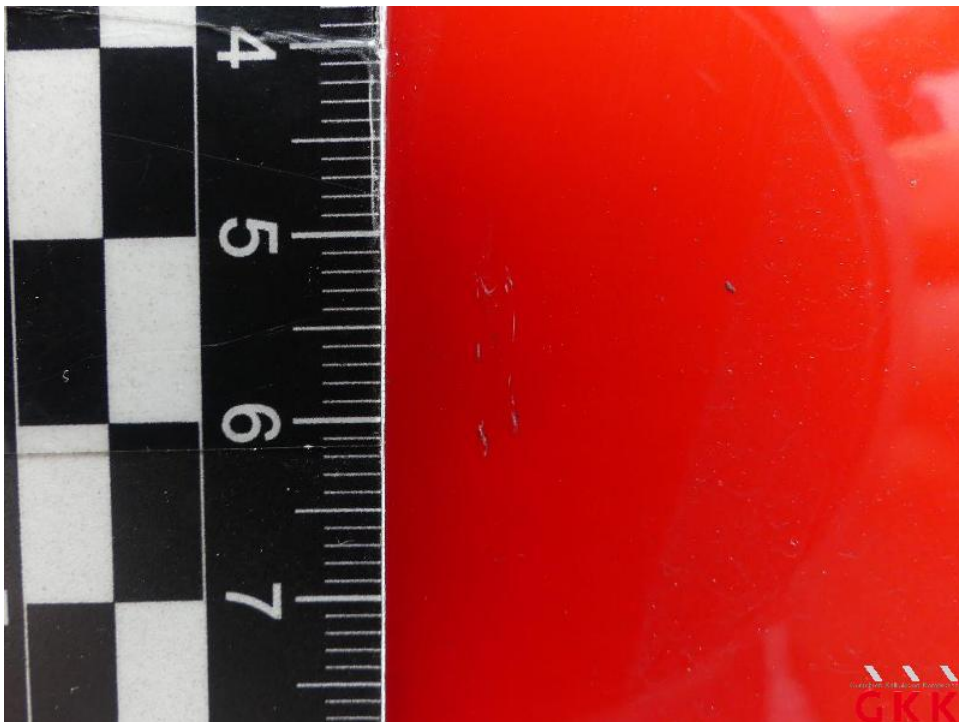
Tür vorne links, beschädigt (Bild 38, Bild 39, Bild 40)

Bild 38. Tür vorne links, beschädigt, instand setzen - lackieren

Bild 39. Tür vorne links, beschädigt, instand setzen - lackieren

Bild 40. Tür vorne links, beschädigt, instand setzen - lackieren

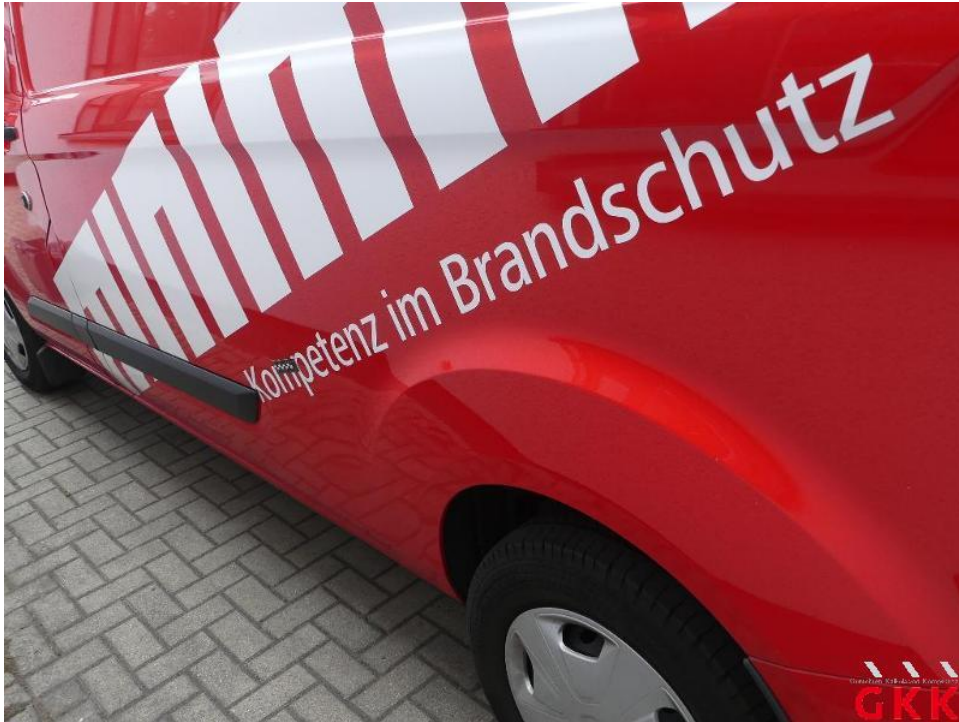
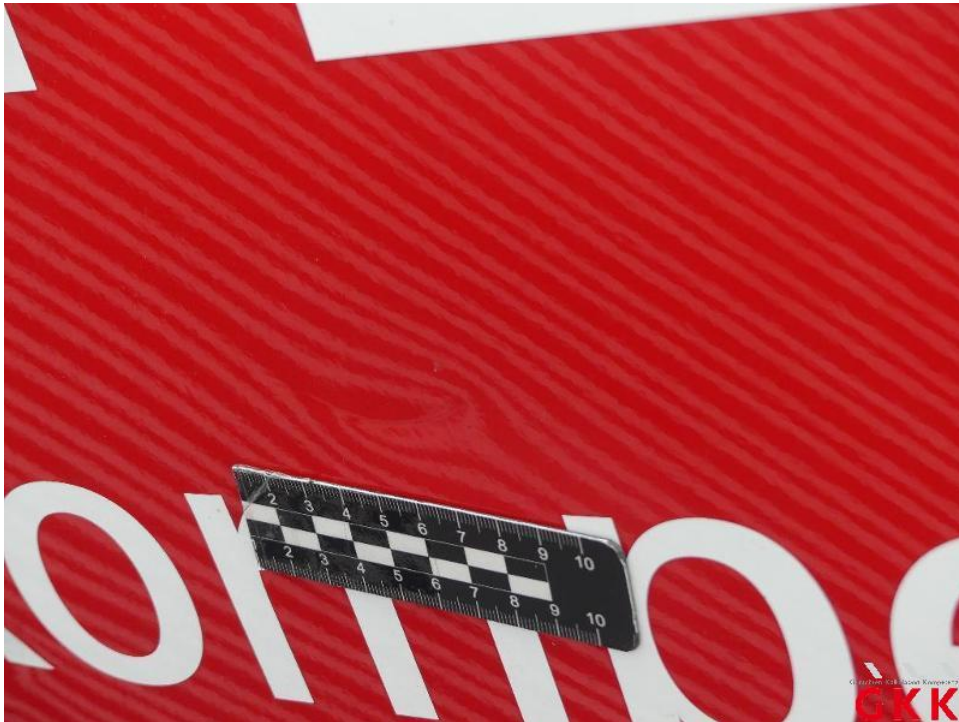
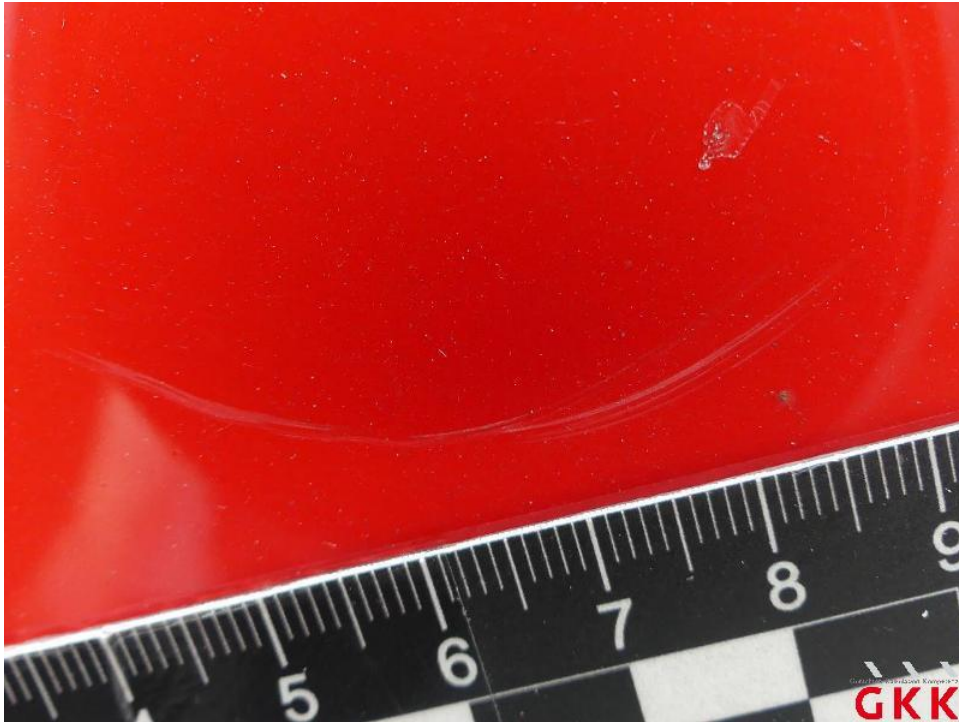
Seitenwand links, beschädigt (Bild 41, Bild 42, Bild 43)

Bild 41. Seitenwand links, beschädigt, instand setzen - lackieren

Bild 42. Seitenwand links, beschädigt, instand setzen - lackieren

Bild 43. Seitenwand links, beschädigt, instand setzen - lackieren
