**FORD Transit Custom 340 L2H1 2,0EcoBlue96kW Trend Kastenwagen 4-türig 1997 ccm130 PS / 96 KW  
Diesel 6-Gang Manuell**

## Zustandsbericht

| Besichtigungsdatum | 29.06.2026 |

| Kennzeichen | OD-MX 6340 | Fzg.-Ident.-Nummer | WF0YXXTTGYLT48190 |

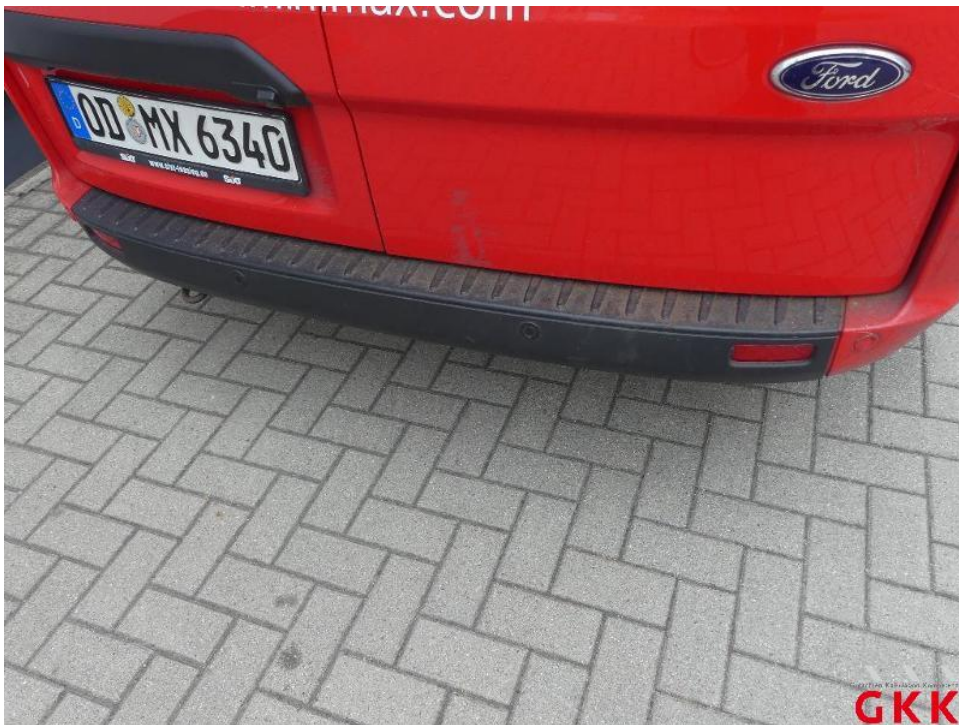
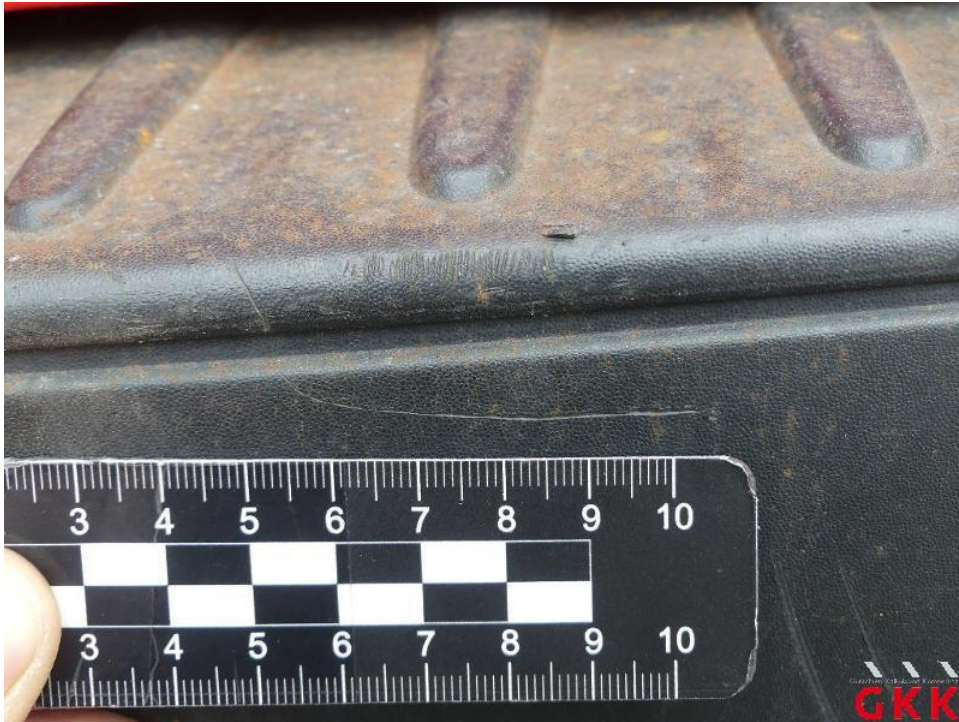
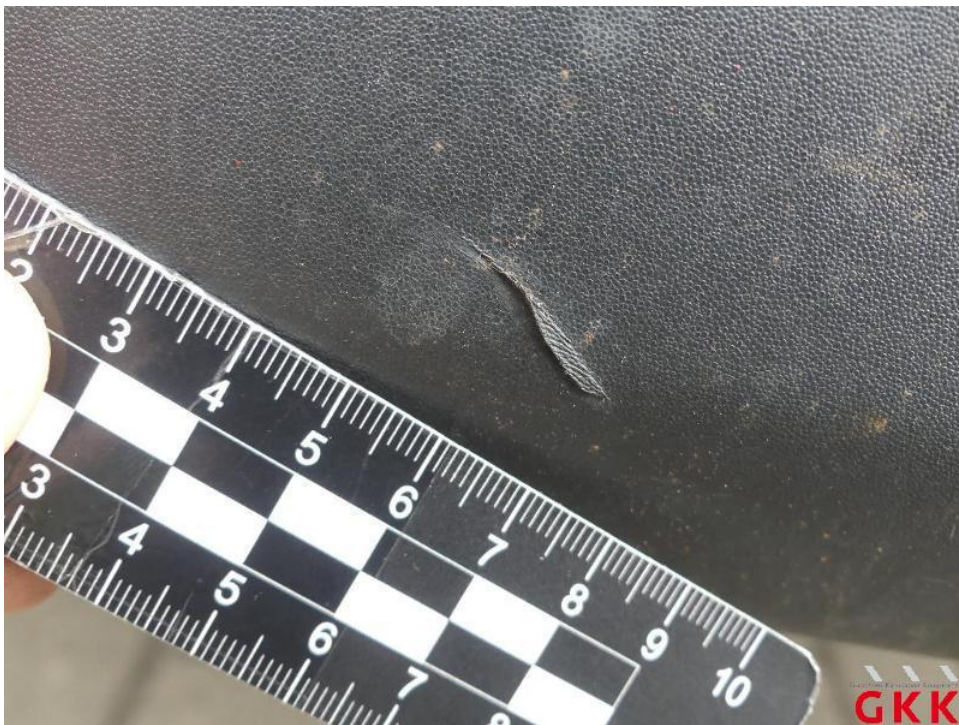
Stoßfänger hinten Verkleidung -unlackiert-, verkratzt (Bild 44, Bild 45, Bild 46)

Bild 44. Stoßfänger hinten, Verkleidung -unlackiert-, verkratzt, ersetzen

Bild 45. Stoßfänger hinten, Verkleidung -unlackiert-, verkratzt, ersetzen

Bild 46. Stoßfänger hinten, Verkleidung -unlackiert-, verkratzt, ersetzen

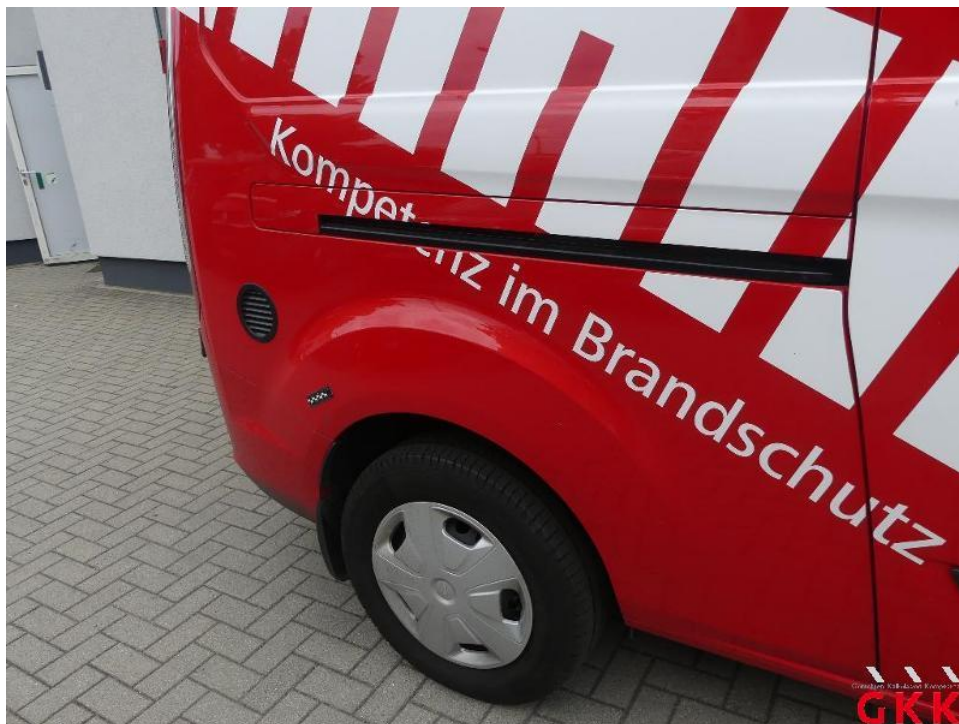
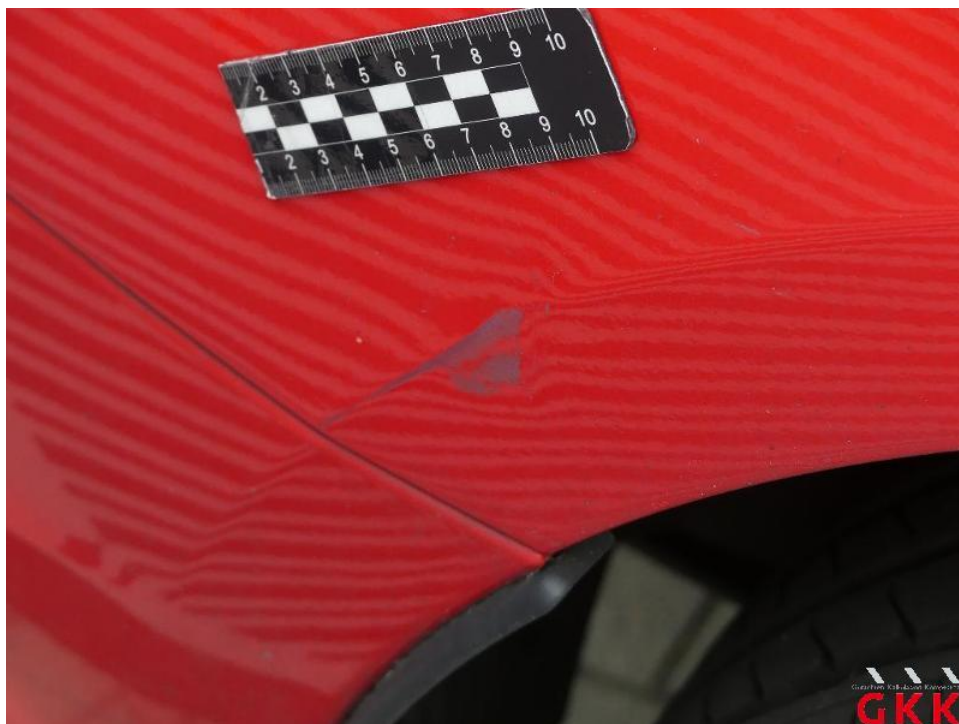
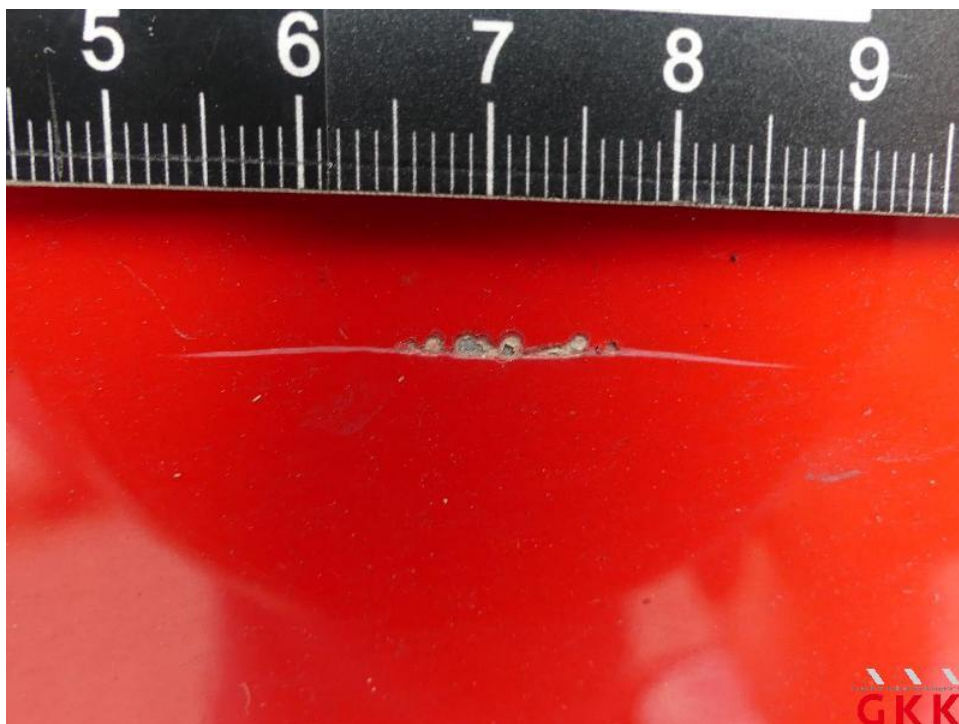
Seitenwand rechts, beschädigt (Bild 47, Bild 48, Bild 49)

Bild 47. Seitenwand rechts, beschädigt, instand setzen - lackieren

Bild 48. Seitenwand rechts, beschädigt, instand setzen - lackieren

Bild 49. Seitenwand rechts, beschädigt, instand setzen - lackieren

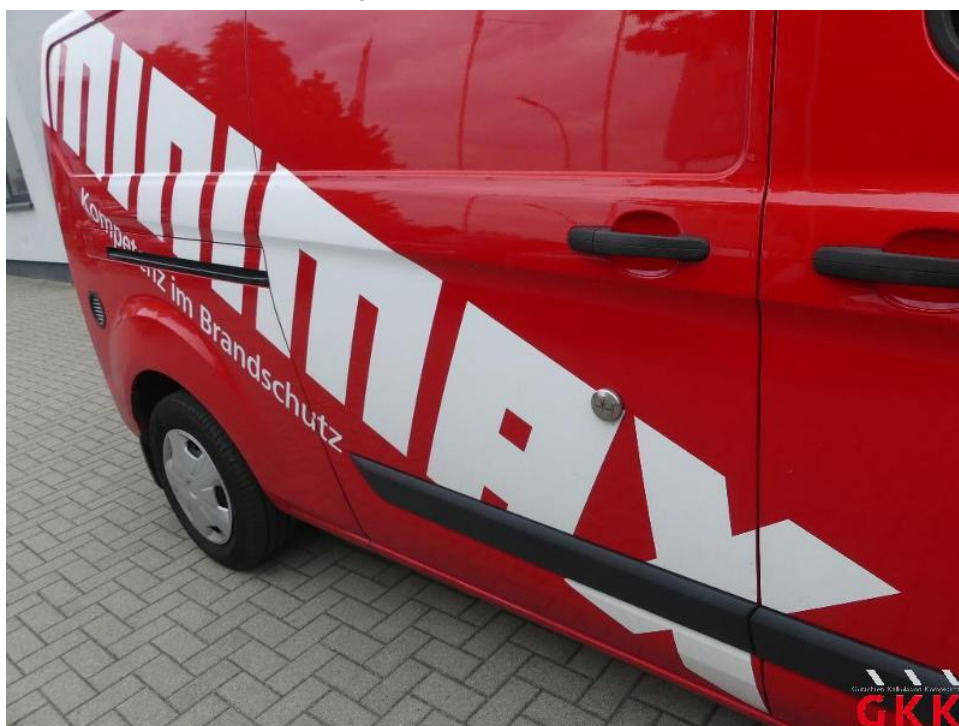
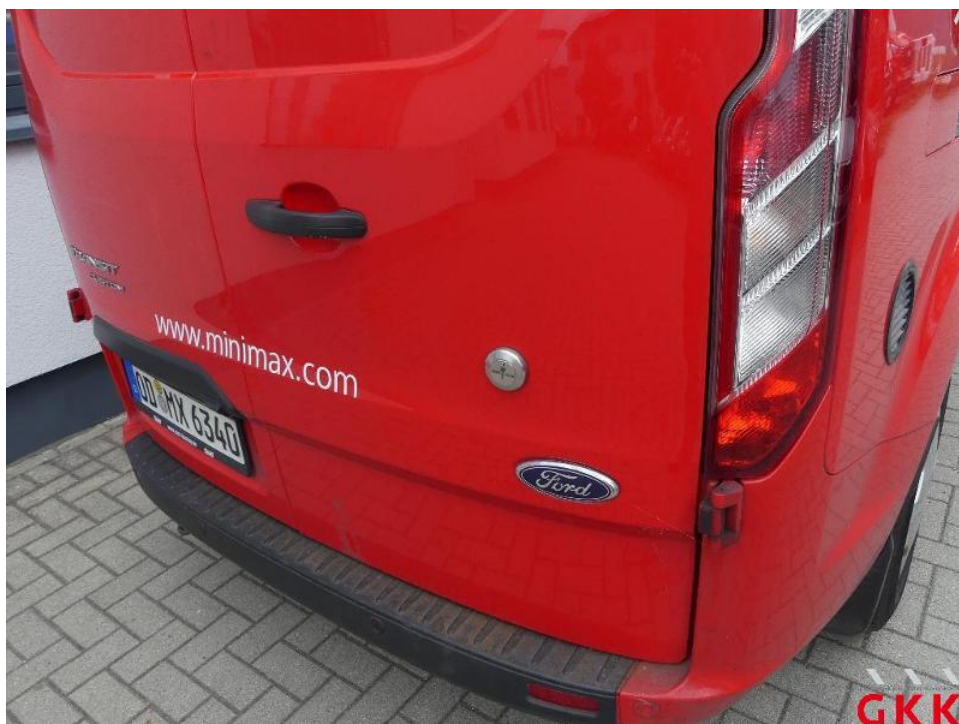
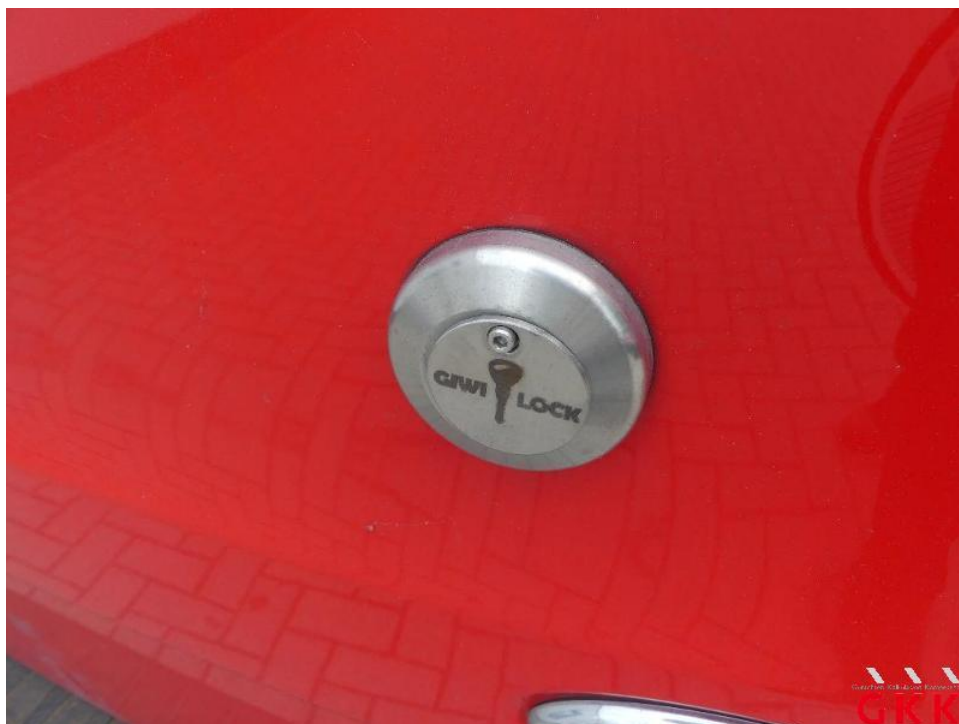
| Anmerkungen |
|---|
| Eine Unterbodenkontrolle wurde nicht durchgeführt.<br>2 Hauptschlüssel vorhanden.<br>Zusatzschlösser Schiebetür / Hecktür - Minderwert. Es wird die Möglichkeit von Folgekosten bzw. Folgeschäden nicht ausgeschlossen. |

Zusatzschlösser Schiebetür / Hecktür (Bild 50, Bild 51, Bild 52)

Bild 50. Zusatzschlösser Schiebetür / Hecktür, Minderwert

Bild 51. Zusatzschlösser Schiebetür / Hecktür, Minderwert

Bild 52. Zusatzschlösser Schiebetür / Hecktür, Minderwert

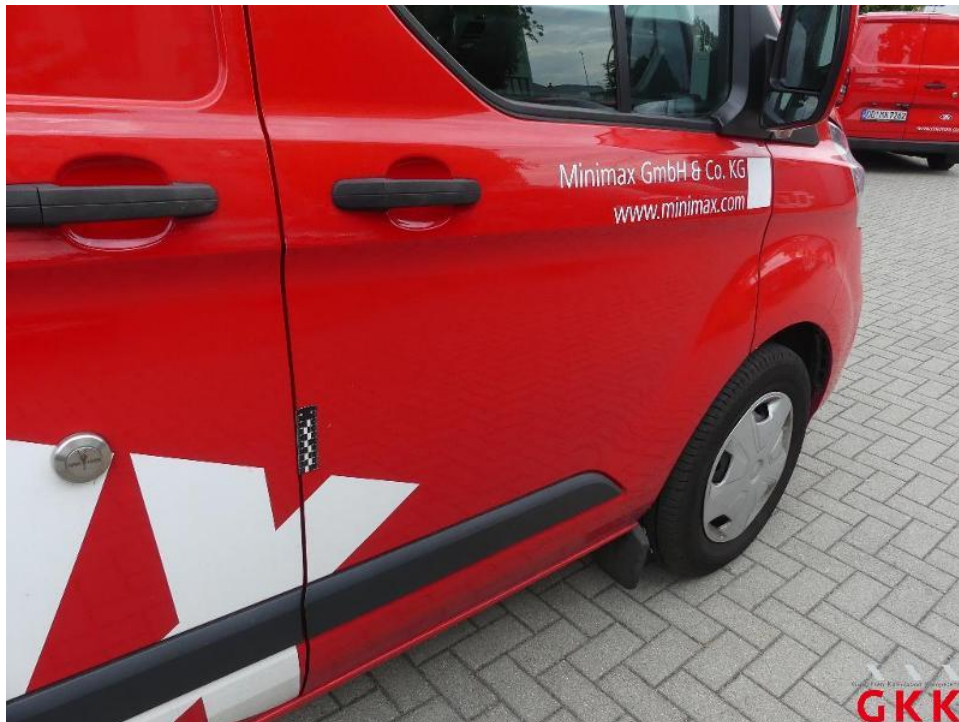
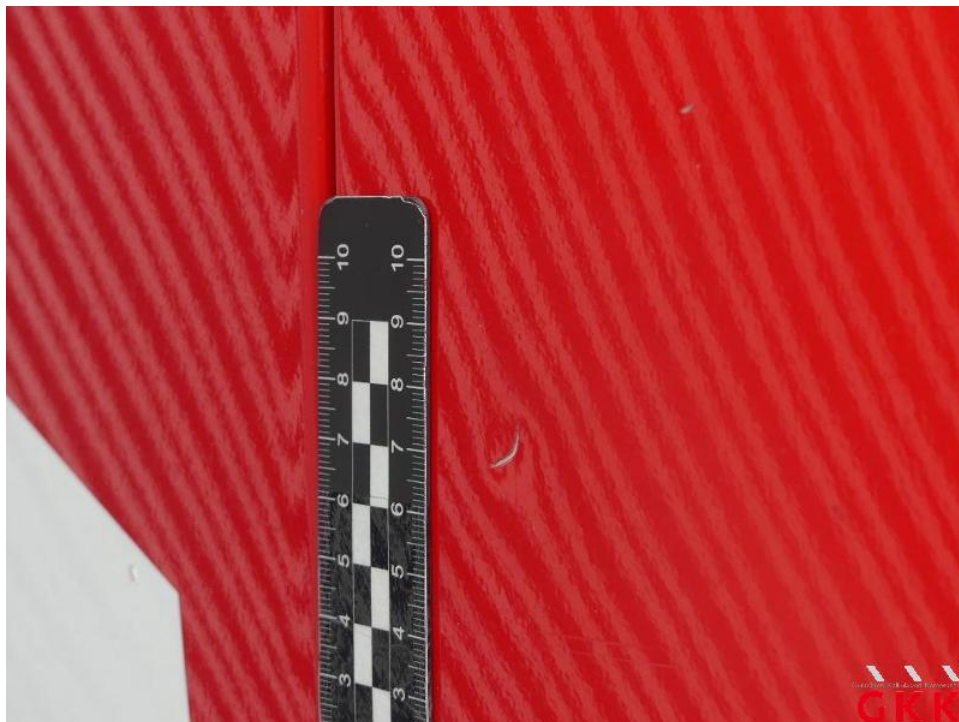
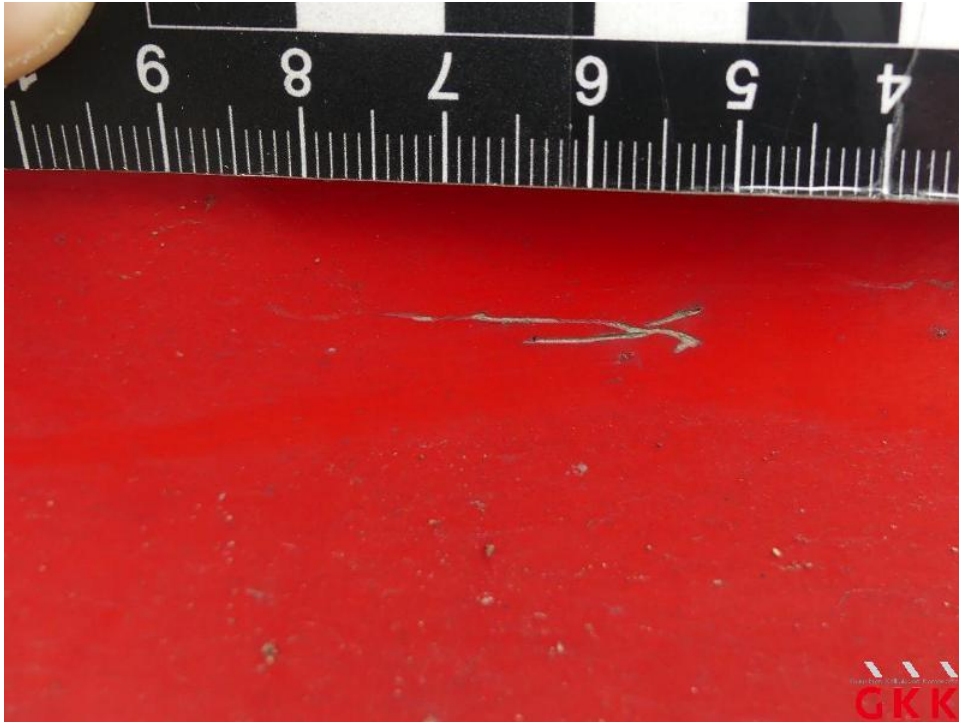
Tür vorne rechts, beschädigt (Bild 53, Bild 54, Bild 55)

Bild 53. Tür vorne rechts, beschädigt, instand setzen - lackieren

Bild 54. Tür vorne rechts, beschädigt, instand setzen - lackieren

Bild 55. Tür vorne rechts, beschädigt, instand setzen - lackieren

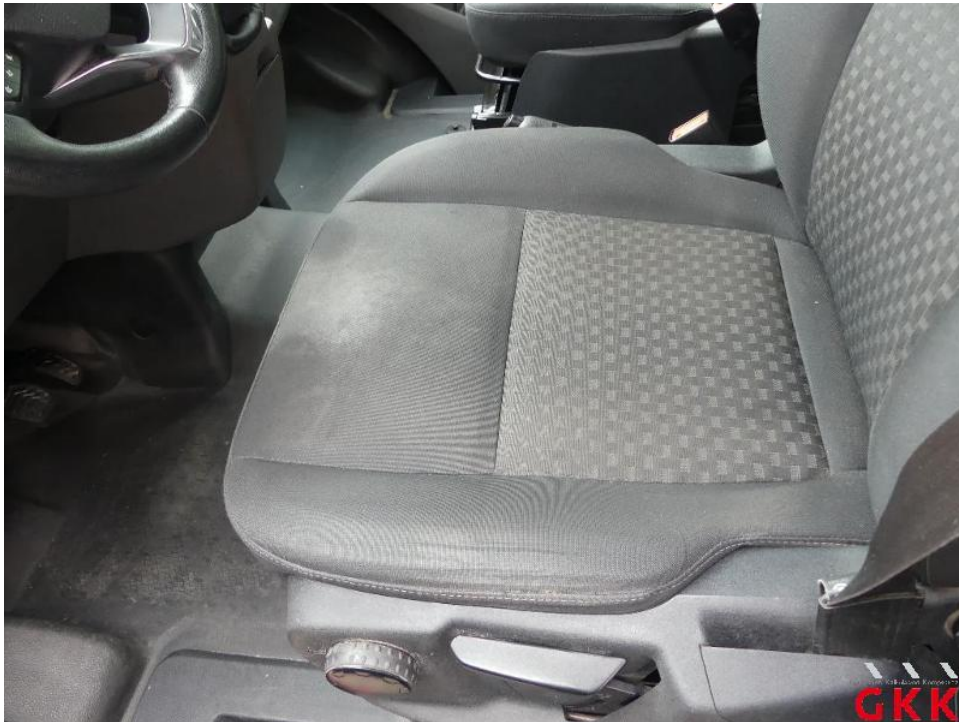
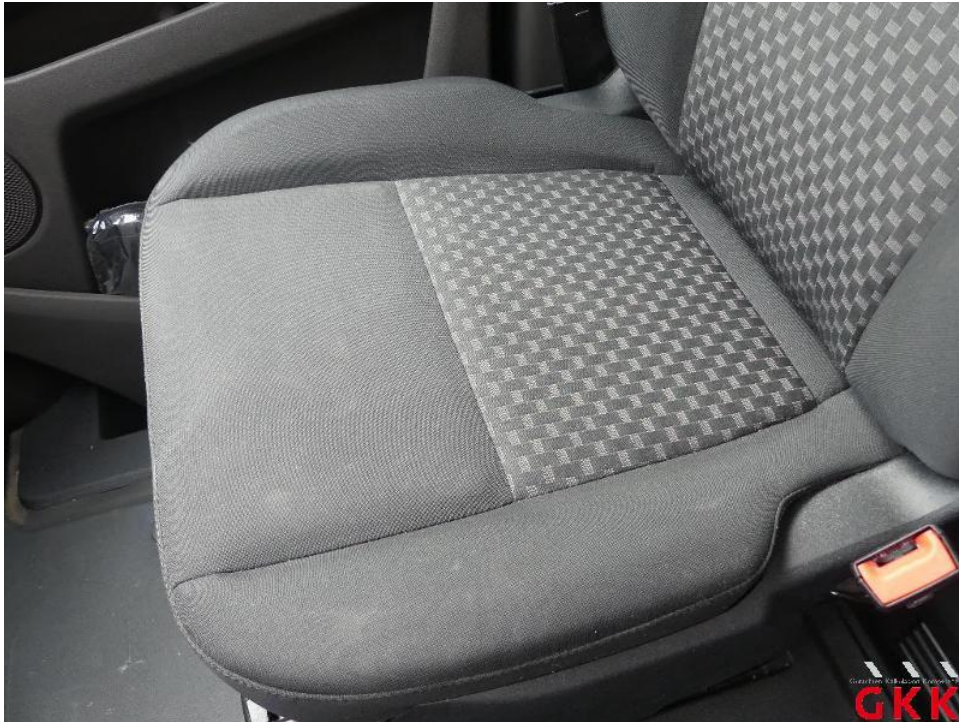
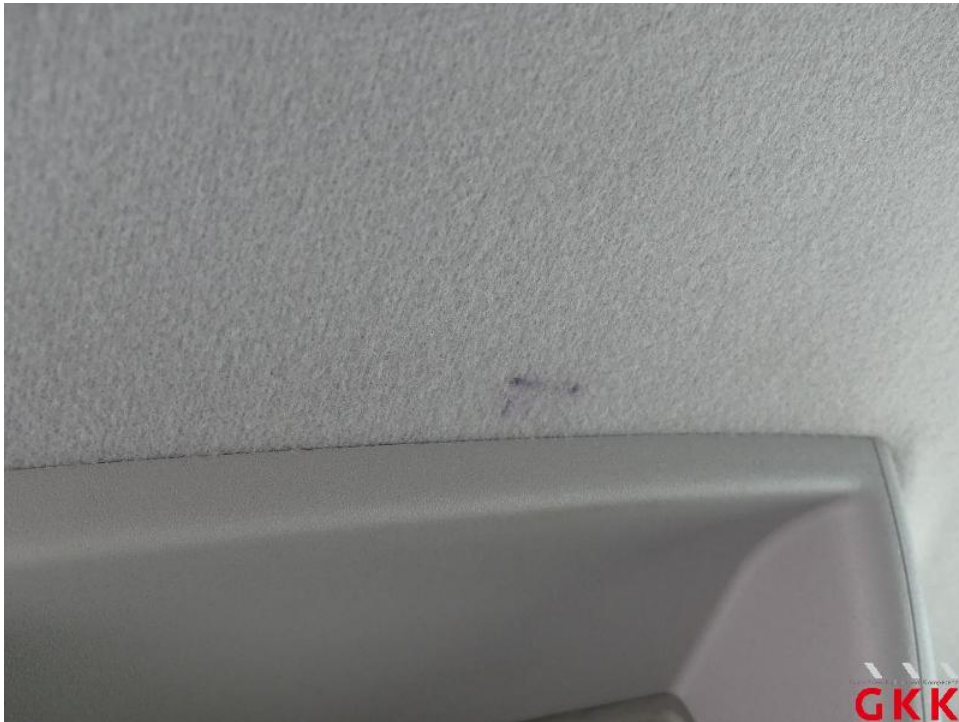
Fahrzeug innen, verkratzt und verschmutzt (Bild 56, Bild 57, Bild 58)

Bild 56. Fahrzeug, innen, verkratzt und verschmutzt, aufbereiten

Bild 57. Fahrzeug, innen, verkratzt und verschmutzt, aufbereiten

Bild 58. Fahrzeug, innen, verkratzt und verschmutzt, aufbereiten
