# Zustandsbericht / Minderwertgutachten

Auftraggeber Mobilize Financial Services, eine Marke der RCI Banque S.A., Niederlassung Deutschland, Jagenbergstr. 1, 41468 Neuss  
Besichtigung 06.02.2026

| Hersteller | Renault | Typ / Verkaufsbez. | Megane E-Tech Electric (02.2022->) / Megane E-Tech EV60 220 Iconic (60 kWh) |

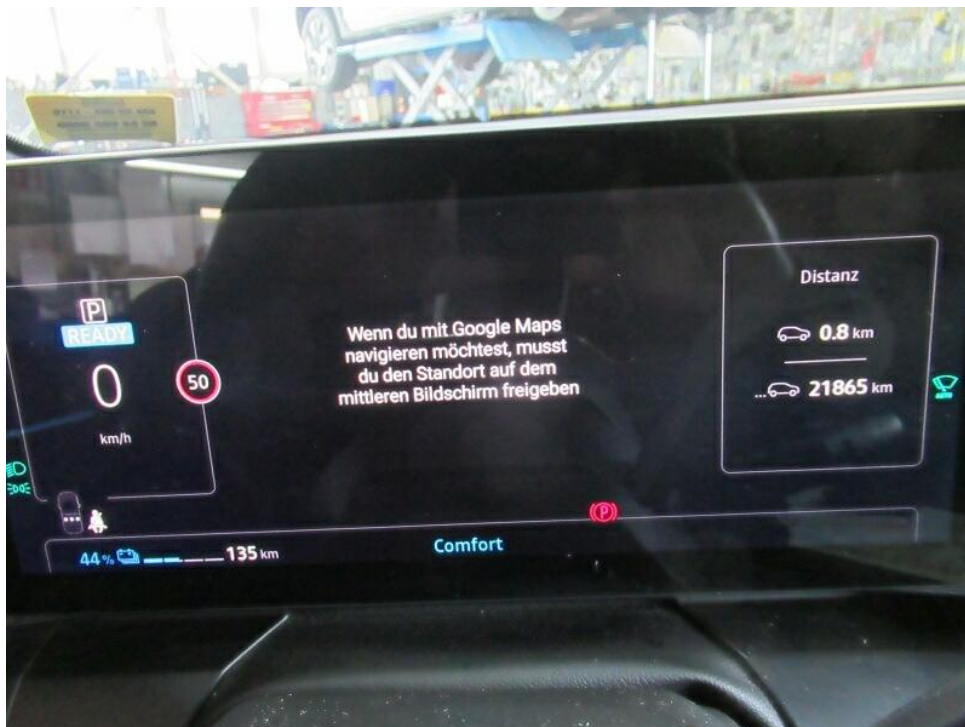
Bild 6 : Kombiinstrument (betriebsbereit) mit Kilometerstand

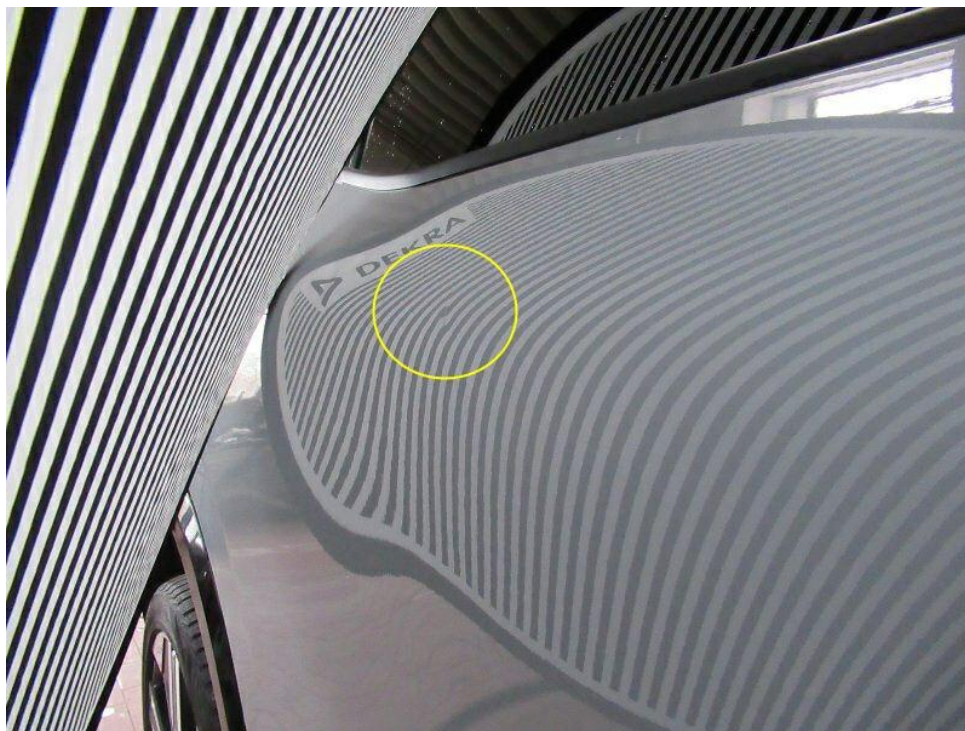
Bild 12 : Tür hinten rechts eingedellt

1. Spoiler Stoßfänger hinten verschrammt, smart repair (Bild 11)
2. Tür hinten rechts eingedellt, drücken (Bild 12)
