## Verkaufsbericht

**Fahrzeugident.-Nr.** VXEYCBPFC12U54686

| <b>Typ / Verkaufsbez.</b> | Movano C 2.2 CDTi HKa Edition | <b>Laufleistung abgelesen</b> | 140.540 km |

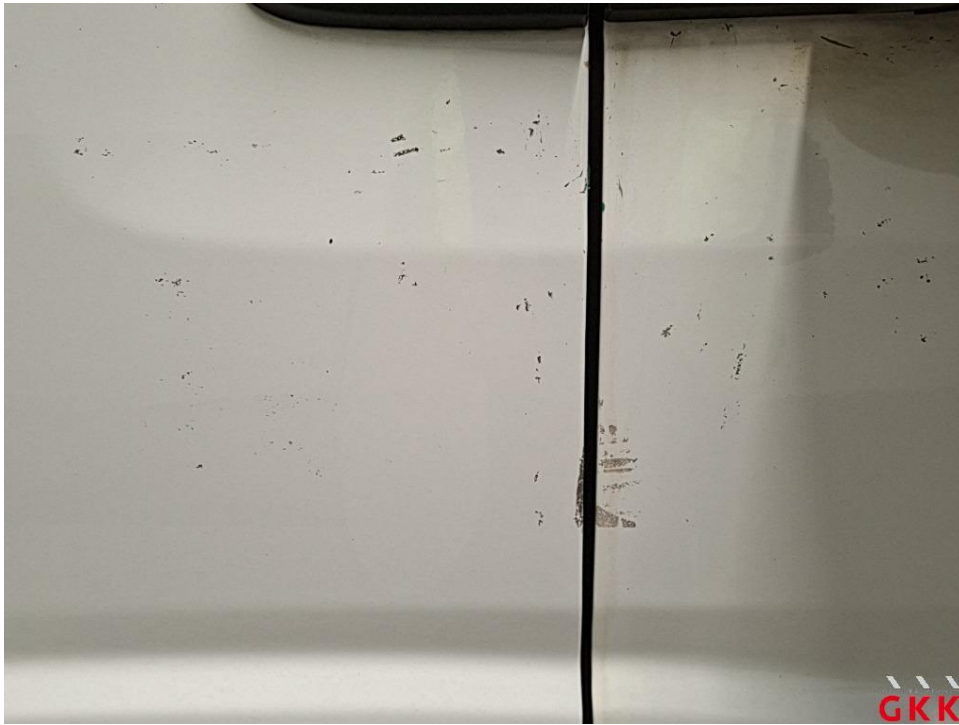
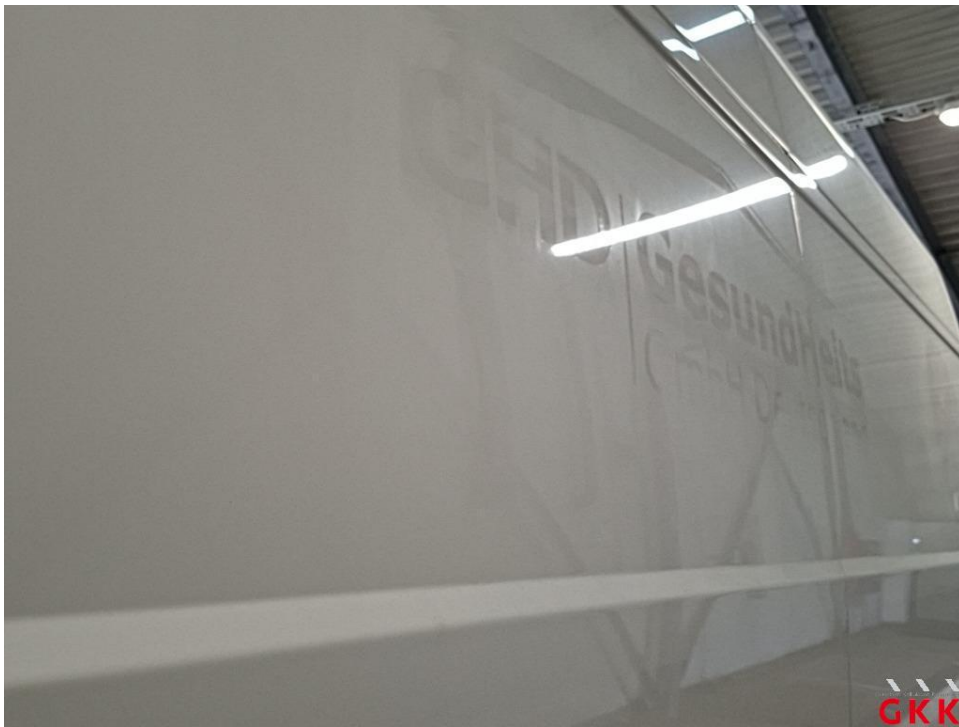
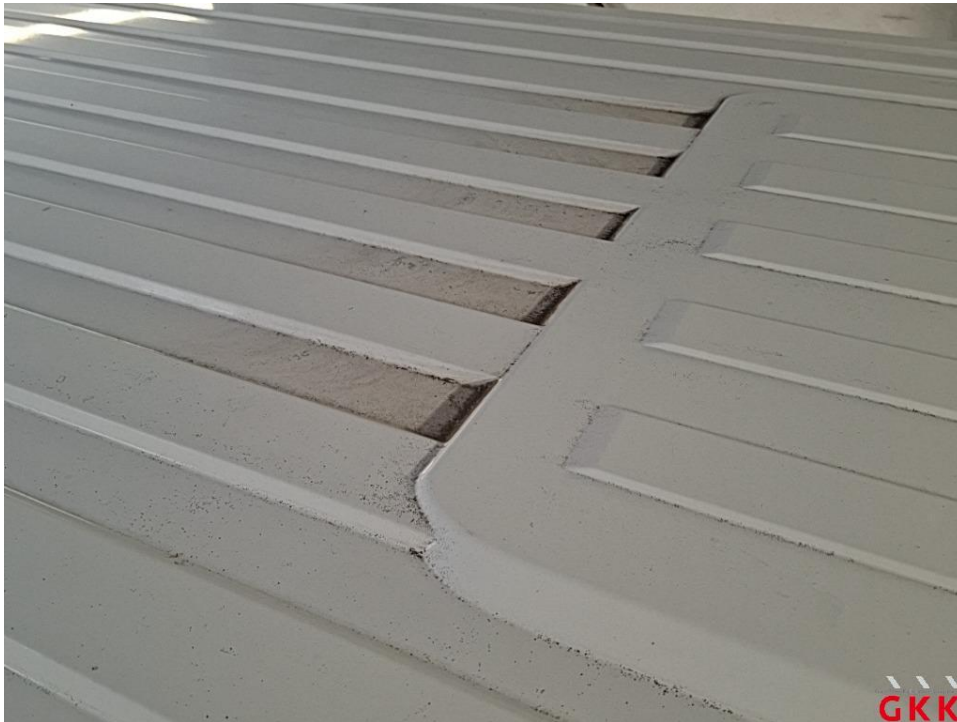
| <b>Dach</b> (Angaben ohne MwSt.) | Reparaturkosten | MW |
|---|---|---|
| Fahrzeug: Klebereste/Verschmutzt, aufbereiten (Bild 15, Bild 16, Bild 17) | 319,04 € | 319,04 € |

Bild 15 Fahrzeug: Klebereste/Verschmutzt, aufbereiten

Bild 16 Fahrzeug: Klebereste/Verschmutzt, aufbereiten

Bild 17 Fahrzeug: Klebereste/Verschmutzt, aufbereiten

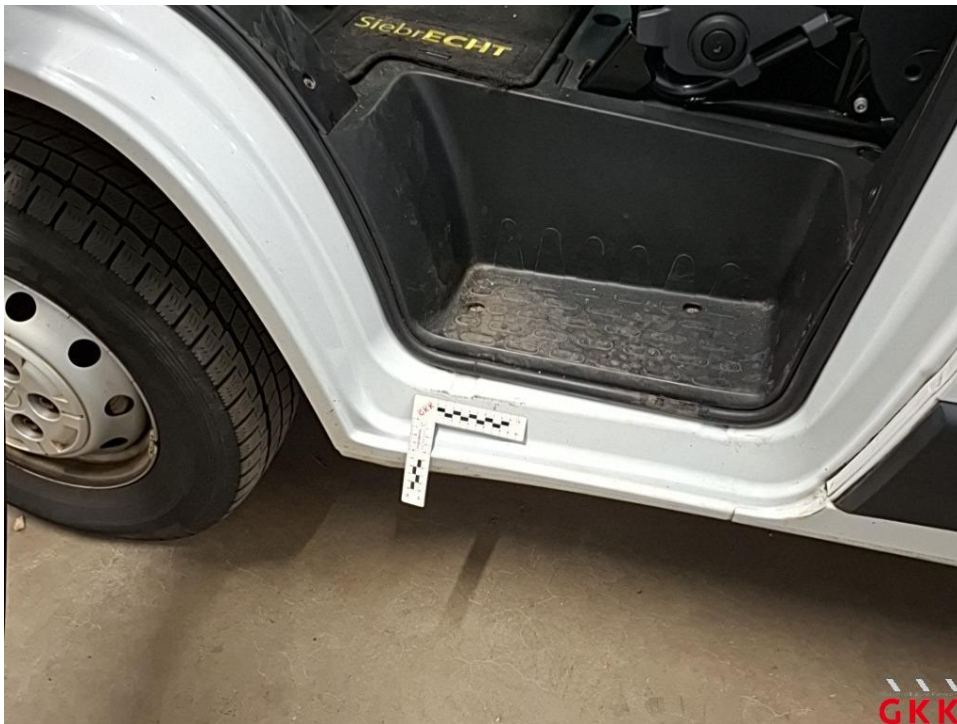
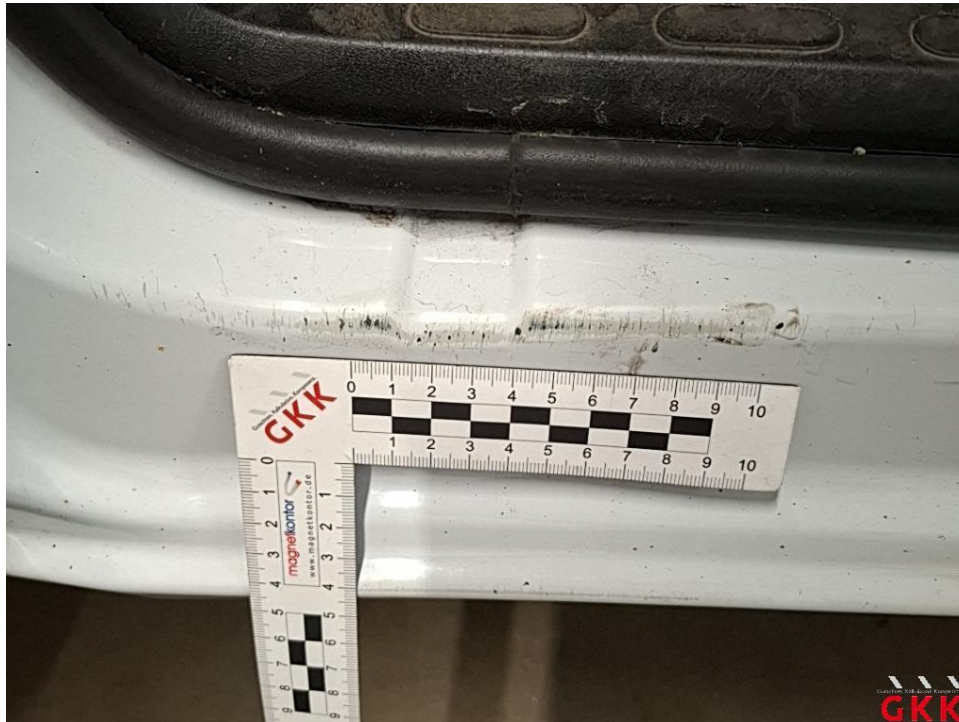
| <b>Dach</b> (Angaben ohne MwSt.) | Reparaturkosten | MW |
|---|---|---|
| Tür vorne links Einstieg, verkratzt, Smartrepair (Bild 18, Bild 19) | 100,00 € | 100,00 € |

Bild 18 Tür vorne links, Einstieg, verkratzt, Smartrepair

Bild 19 Tür vorne links, Einstieg, verkratzt, Smartrepair

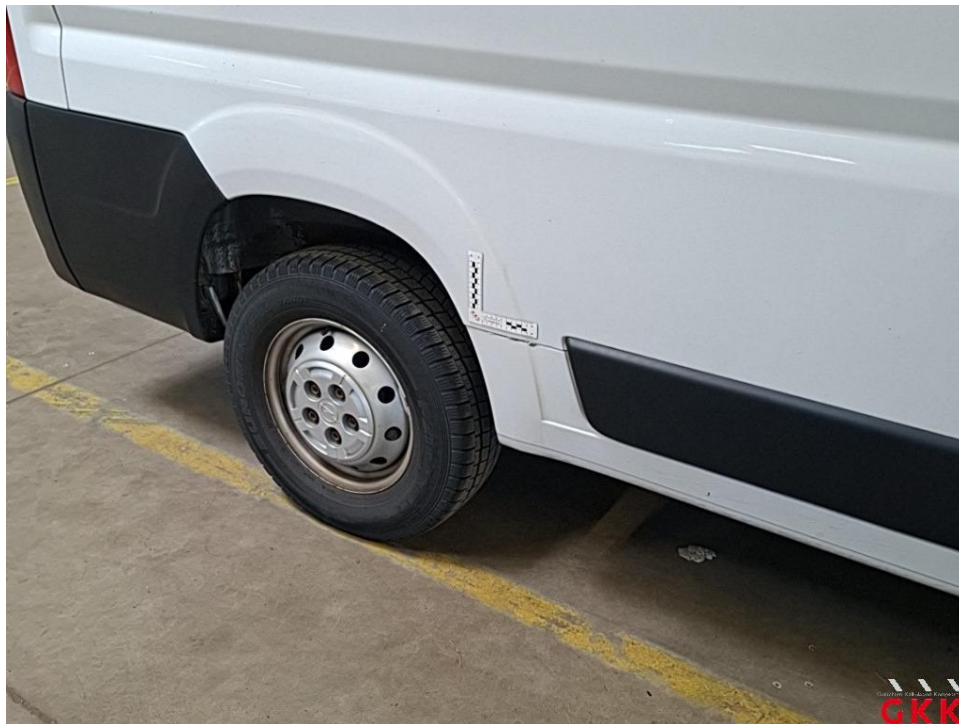
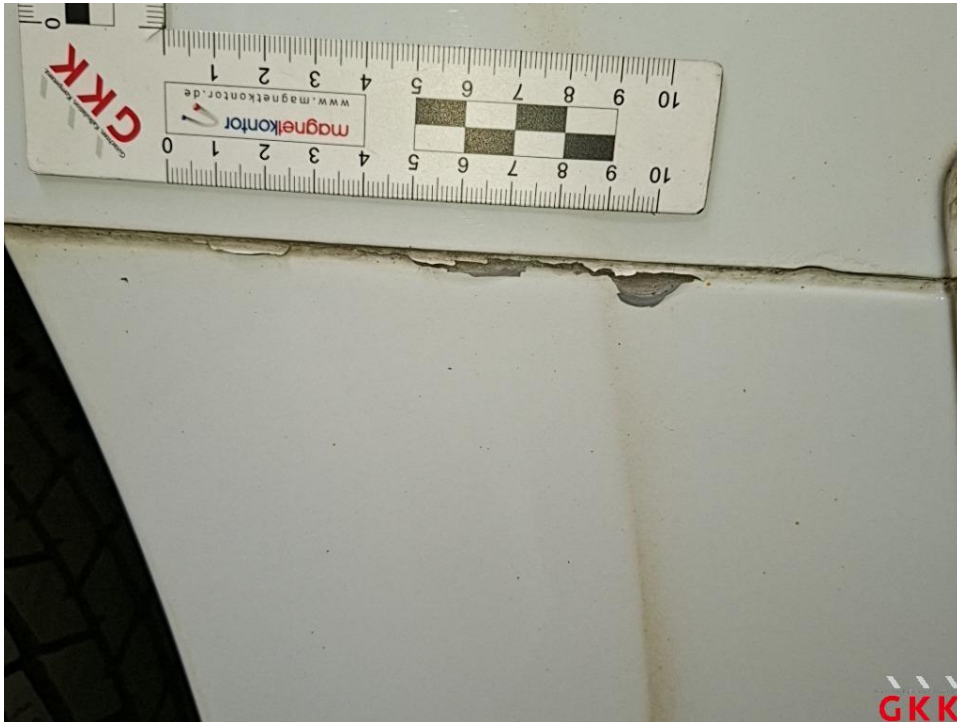
| <b>Dach</b> (Angaben ohne MwSt.) | Reparaturkosten | MW |
|---|---|---|
| Seitenwand rechts unterhalb, verkratzt, lackieren (Bild 20, Bild 21) | 901,53 € | 405,69 € |

Bild 20 Seitenwand rechts, unterhalb, verkratzt, lackieren

Bild 21 Seitenwand rechts, unterhalb, verkratzt, lackieren

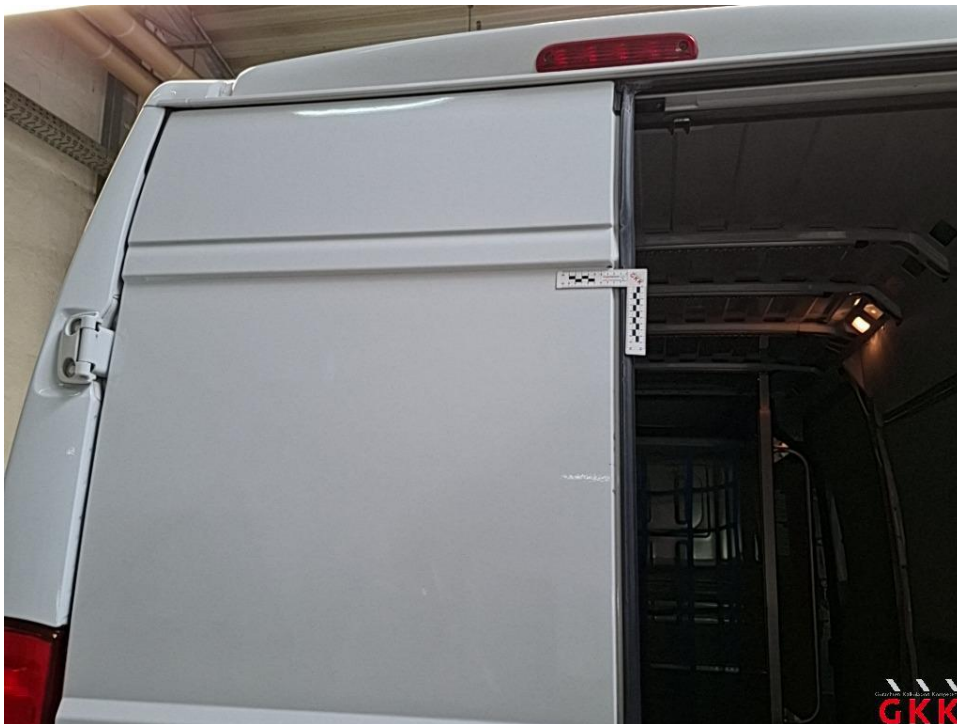
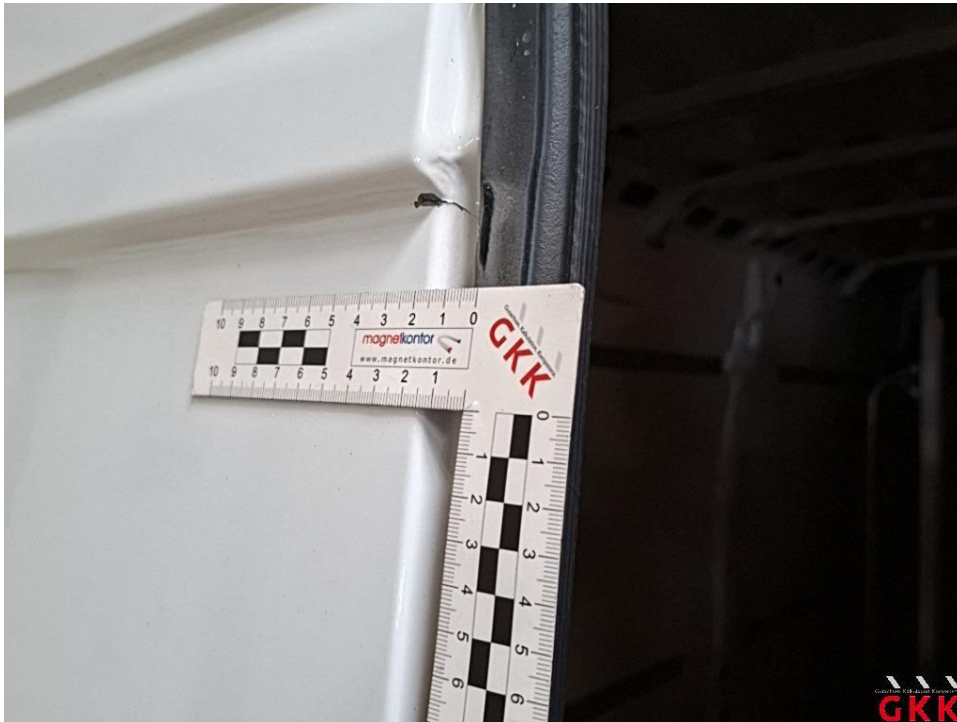
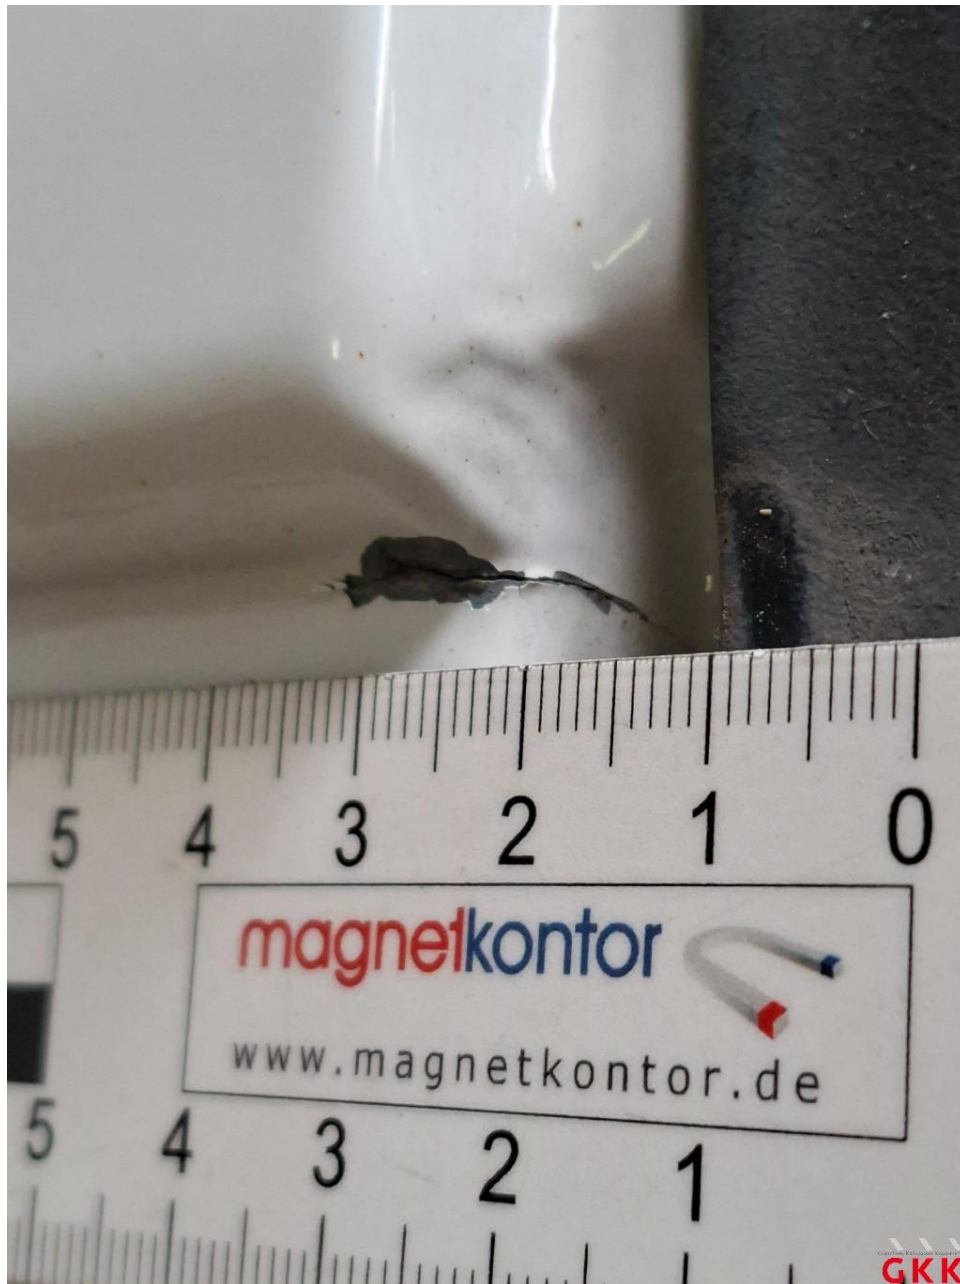
| <b>Dach</b> (Angaben ohne MwSt.) | Reparaturkosten | MW |
|---|---|---|
| Hecktür links, beschädigt, instand setzen - lackieren (Bild 22, Bild 23, Bild 24) | 1254,89 € | 696,30 € |

Bild 22 Hecktür links, beschädigt, instand setzen - lackieren

Bild 23 Hecktür links, beschädigt, instand setzen - lackieren

Bild 24 Hecktür links, beschädigt, instand setzen - lackieren

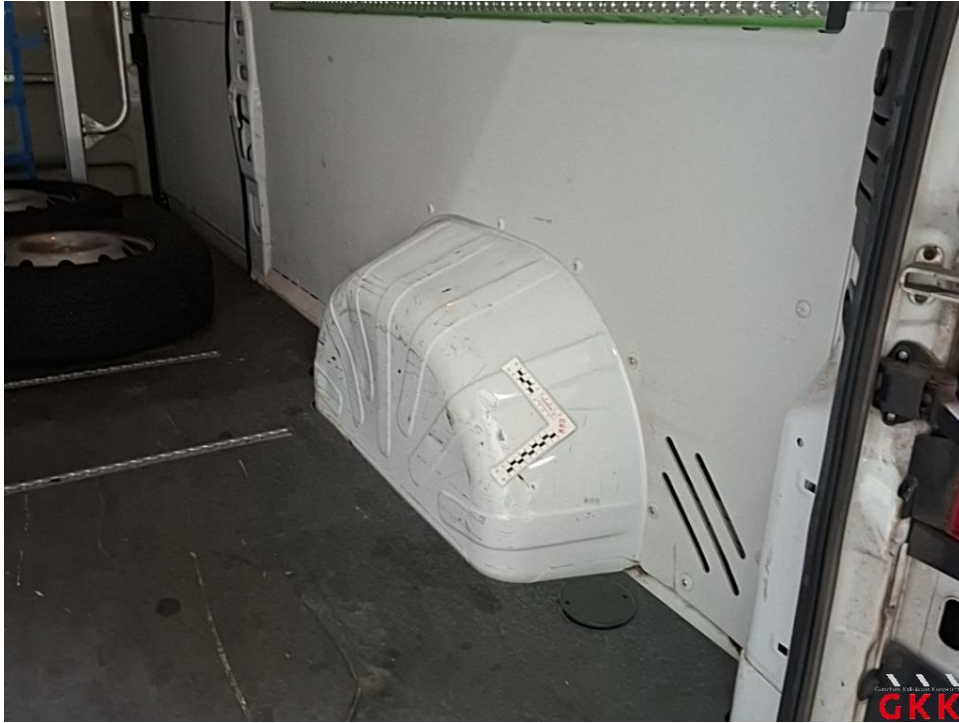
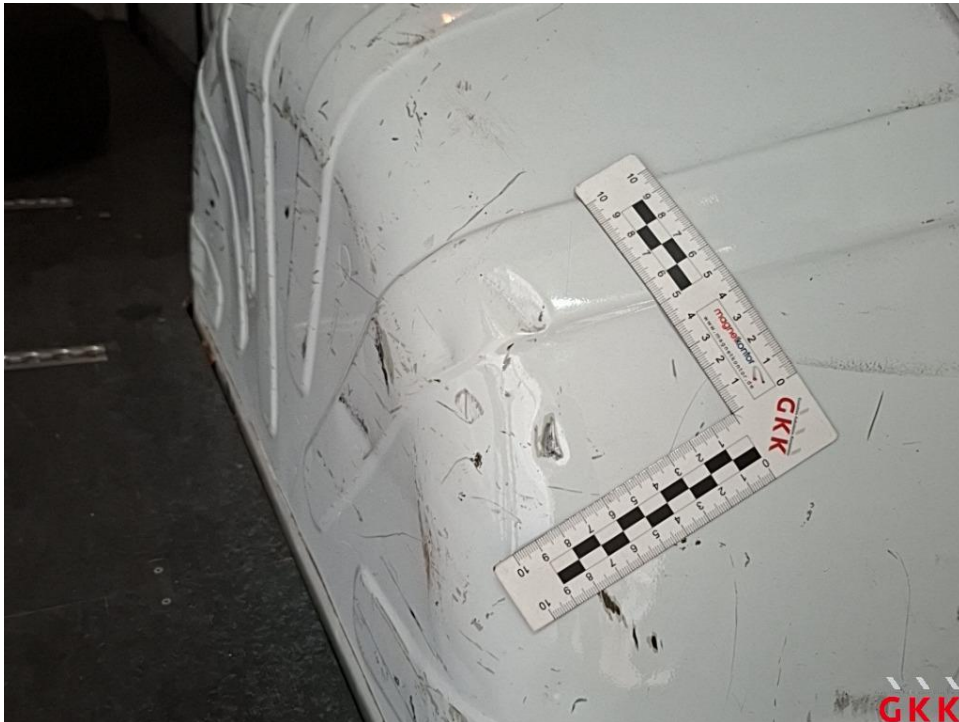
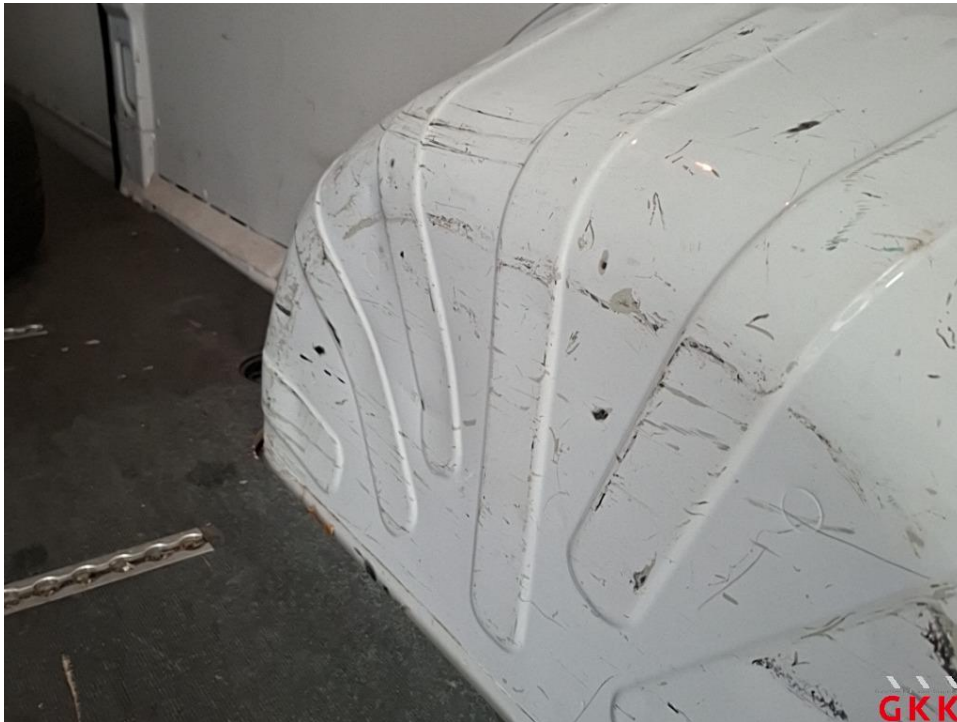
| <b>Dach</b> (Angaben ohne MwSt.) | Reparaturkosten | MW |
|---|---|---|
| Radhaus hinten rechts, beschädigt, instand setzen - lackieren (Bild 25, Bild 26, Bild 27) | 392,08 € | 264,17 € |

Bild 25 Radhaus hinten rechts, beschädigt, instand setzen - lackieren

Bild 26 Radhaus hinten rechts, beschädigt, instand setzen - lackieren

Bild 27 Radhaus hinten rechts, beschädigt, instand setzen - lackieren

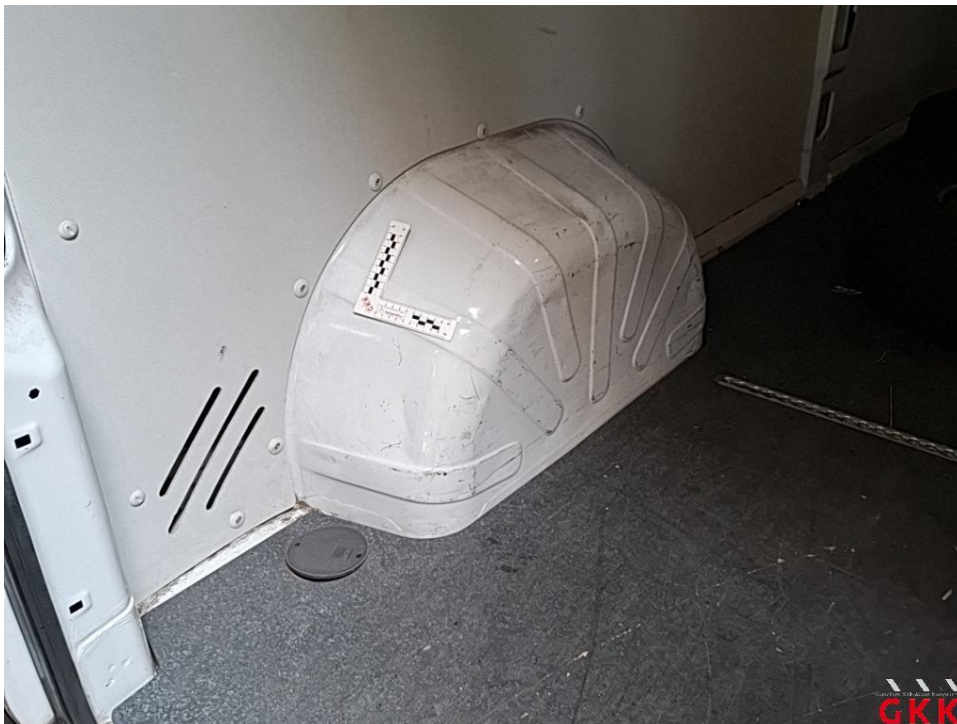
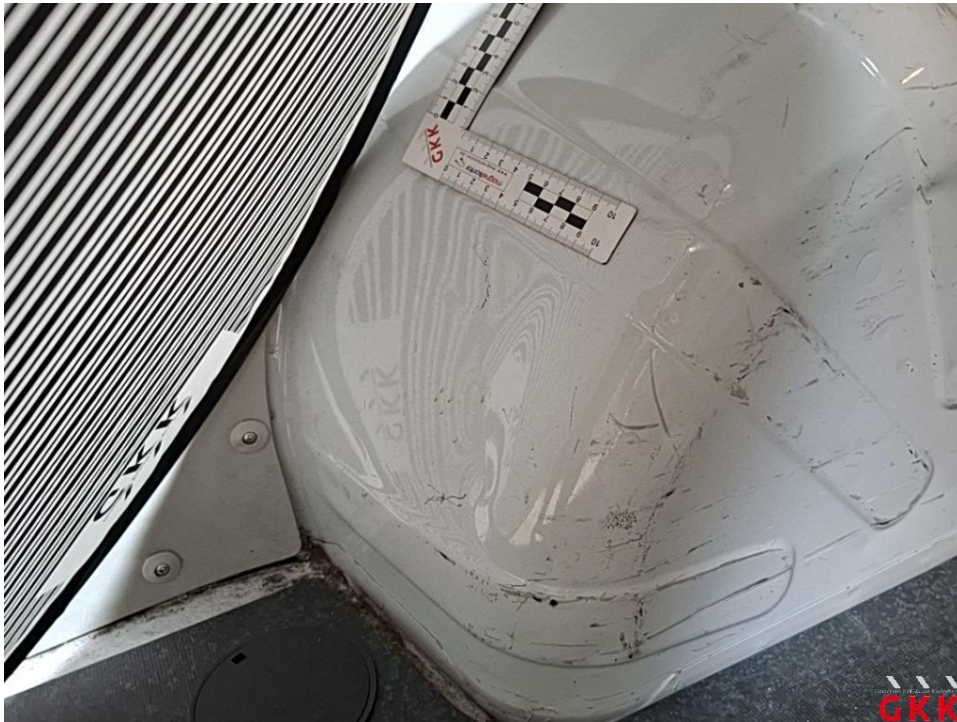
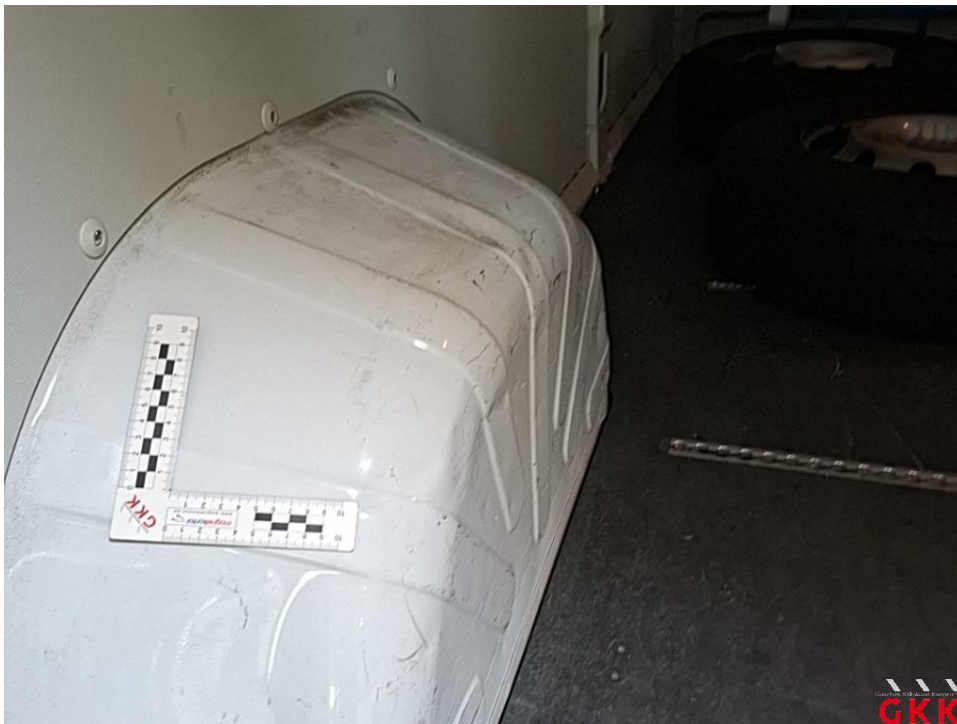
| <b>Dach</b> (Angaben ohne MwSt.) | Reparaturkosten | MW |
|---|---|---|
| Radhaus hinten links, beschädigt, instand setzen - lackieren (Bild 28, Bild 29, Bild 30) | 392,08 € | 264,17 € |

Bild 28 Radhaus hinten links, beschädigt, instand setzen - lackieren

Bild 29 Radhaus hinten links, beschädigt, instand setzen - lackieren

Bild 30 Radhaus hinten links, beschädigt, instand setzen - lackieren

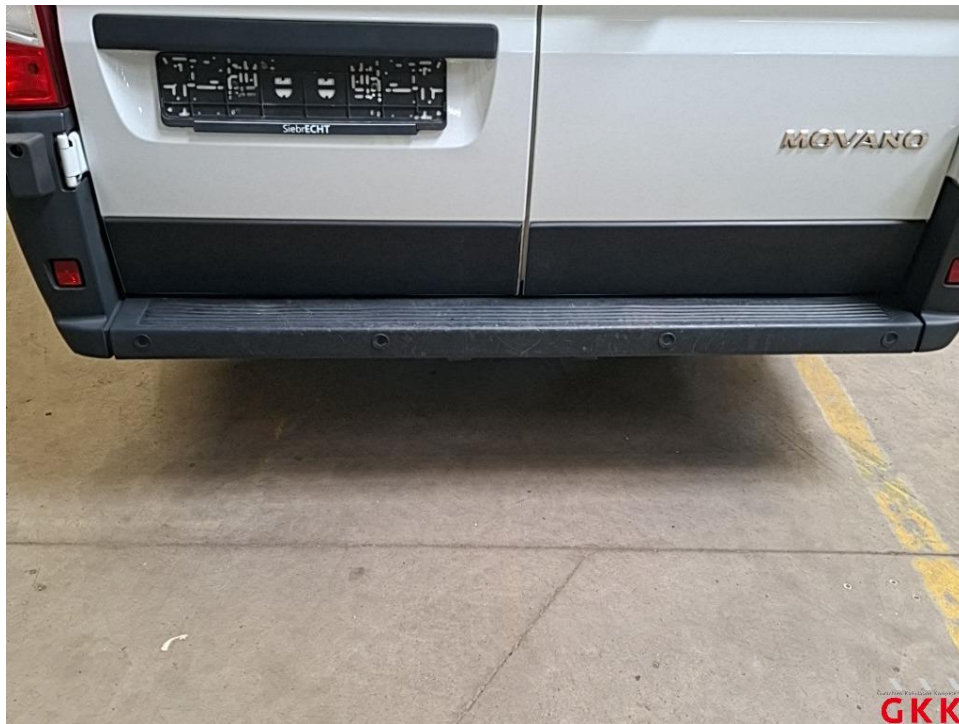
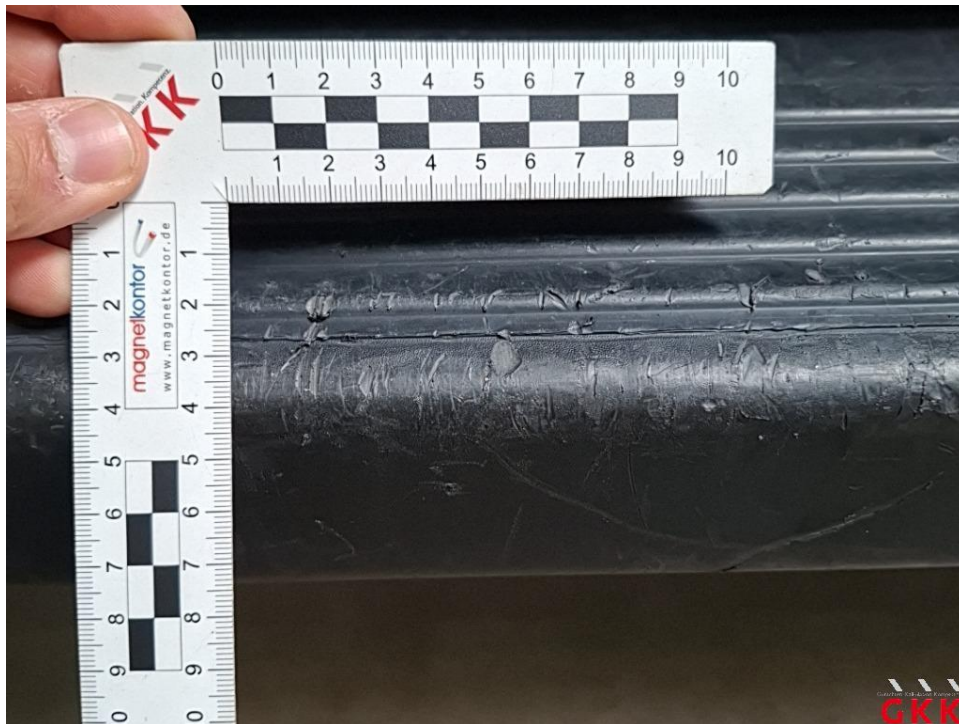
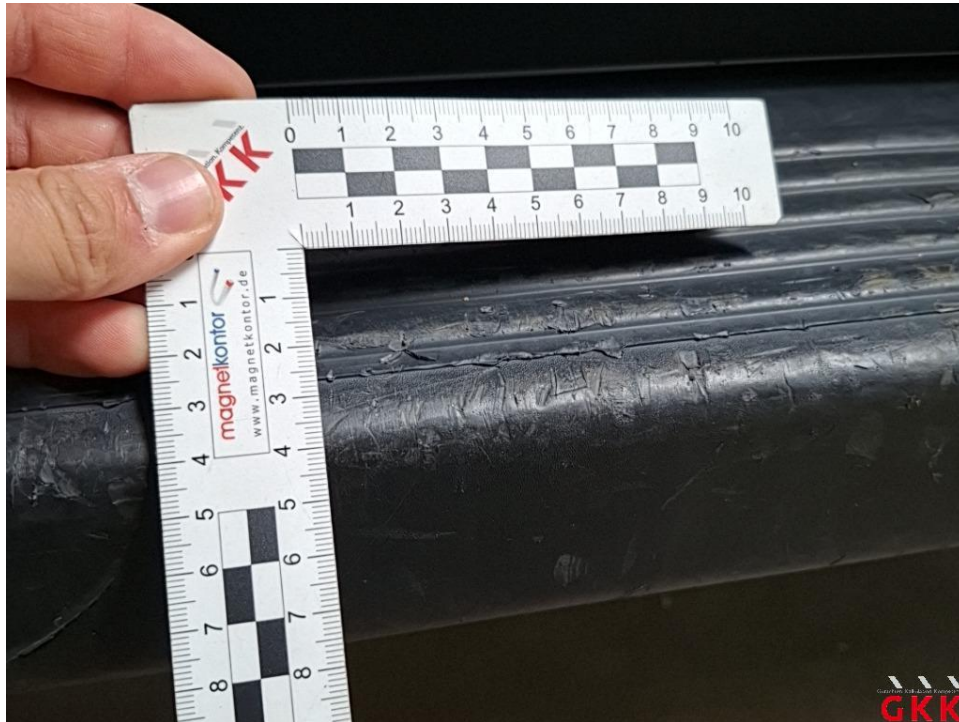
| <b>Dach</b> (Angaben ohne MwSt.) | Reparaturkosten | MW |
|---|---|---|
| Stoßfänger hinten Verkleidung -unlackiert-, verkratzt, ersetzen (Bild 31, Bild 32, Bild 33) | 306,60 € | 137,97 € |

Bild 31 Stoßfänger hinten, Verkleidung -unlackiert-, verkratzt, ersetzen

Bild 32 Stoßfänger hinten, Verkleidung -unlackiert-, verkratzt, ersetzen

Bild 33 Stoßfänger hinten, Verkleidung -unlackiert-, verkratzt, ersetzen
