GKK Gutachten GmbH  
 Theodorstr. 180, 40472 Düsseldorf

## Verkaufsbericht

| <b>Fahrzeugident.-Nr.</b> | <b>W0VZT8EP6N1039900</b> | | |
| <b>Typ / Verkaufsbez.</b> | Insignia B Sports Tourer 2.0 CDTI Elegance | <b>Laufleistung abgelesen</b> | 150.964 km |

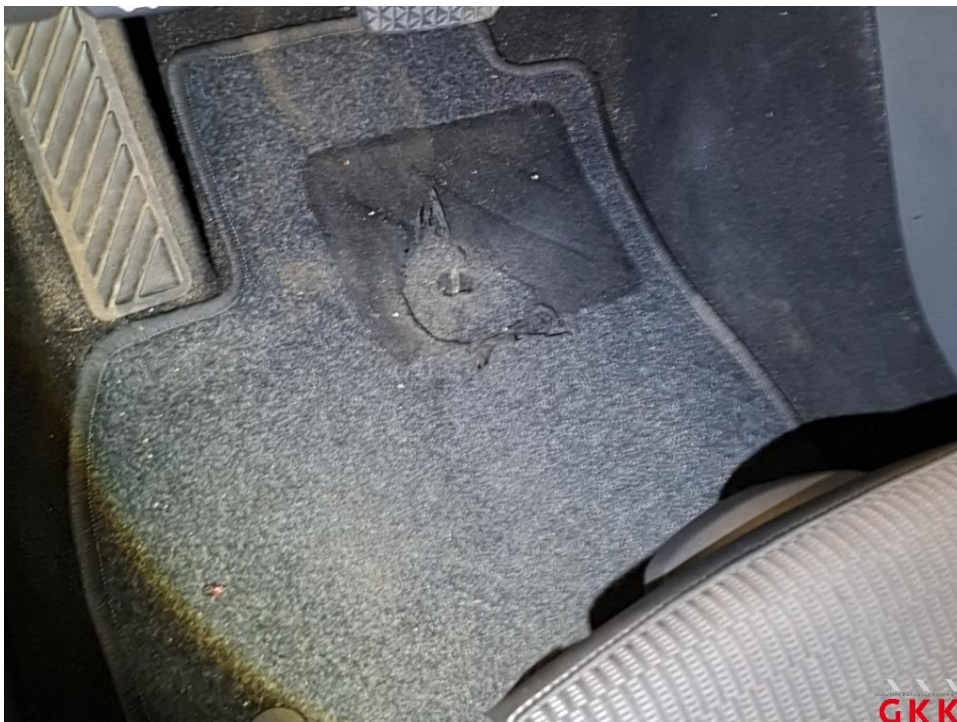
| <b>Front</b> (Angaben ohne MwSt.) | Reparaturkosten | MW |
|---|---|---|
| Fußmatte(n) vorne links, beschädigt, ersetzen (Bild 16) | 75,74 € | 0,00 € |

Bild 16 Fußmatte(n), vorne links, beschädigt, ersetzen

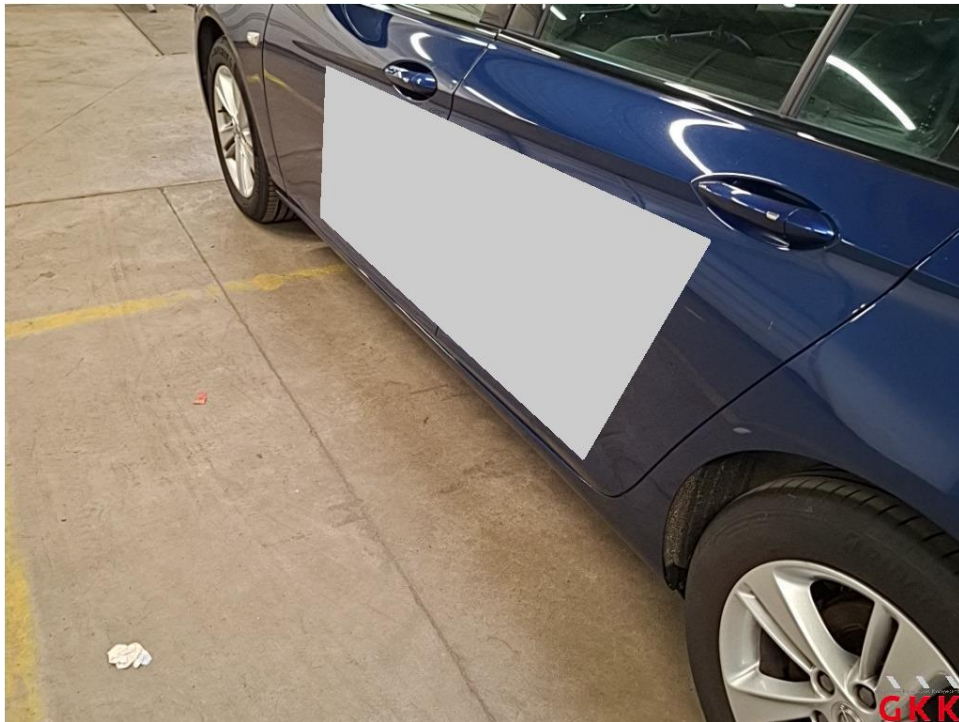
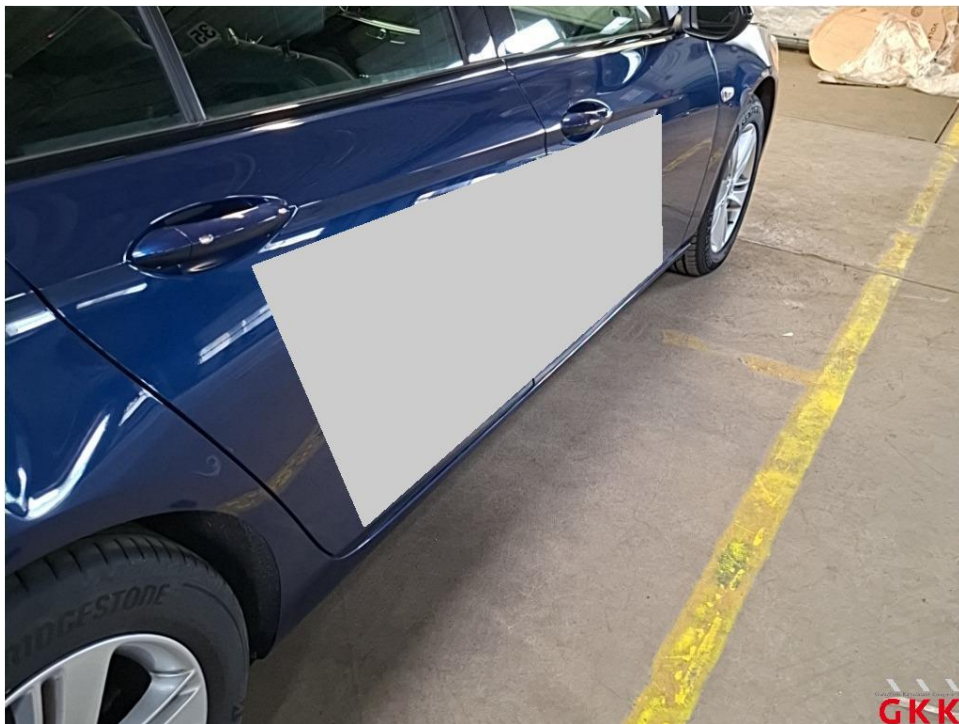
| <b>Front</b> (Angaben ohne MwSt.) | Reparaturkosten | MW |
|---|---|---|
| Beschriftungs- / Werbefolie, beklebt, entkleben (Bild 17, Bild 18) | 80,00 € | 80,00 € |

Bild 17 Beschriftungs- / Werbefolie, beklebt, entkleben

Bild 18 Beschriftungs- / Werbefolie, beklebt, entkleben

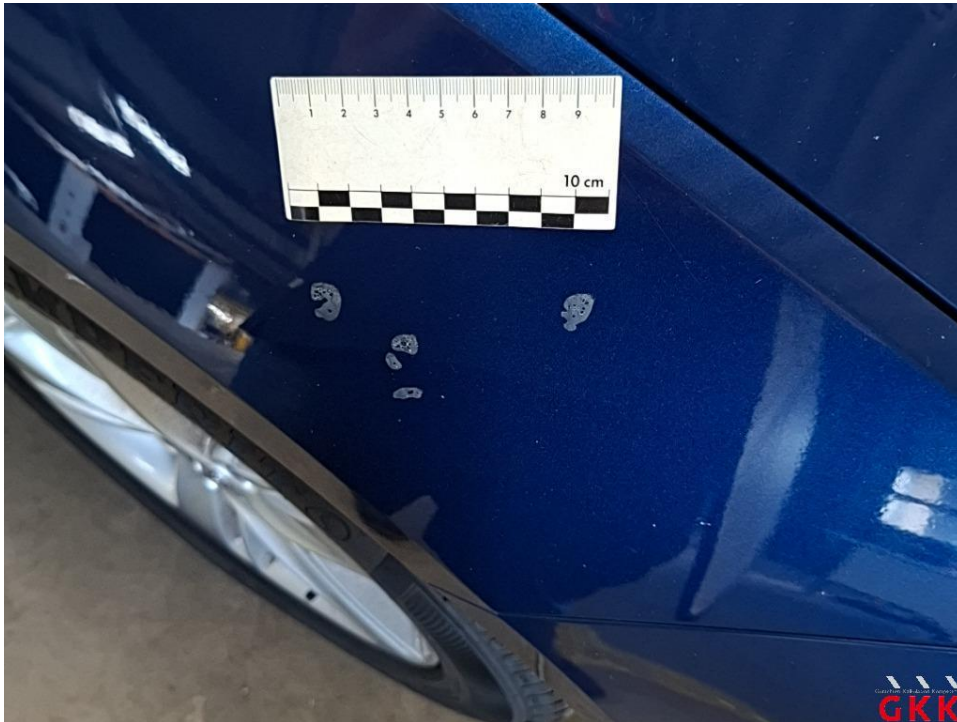
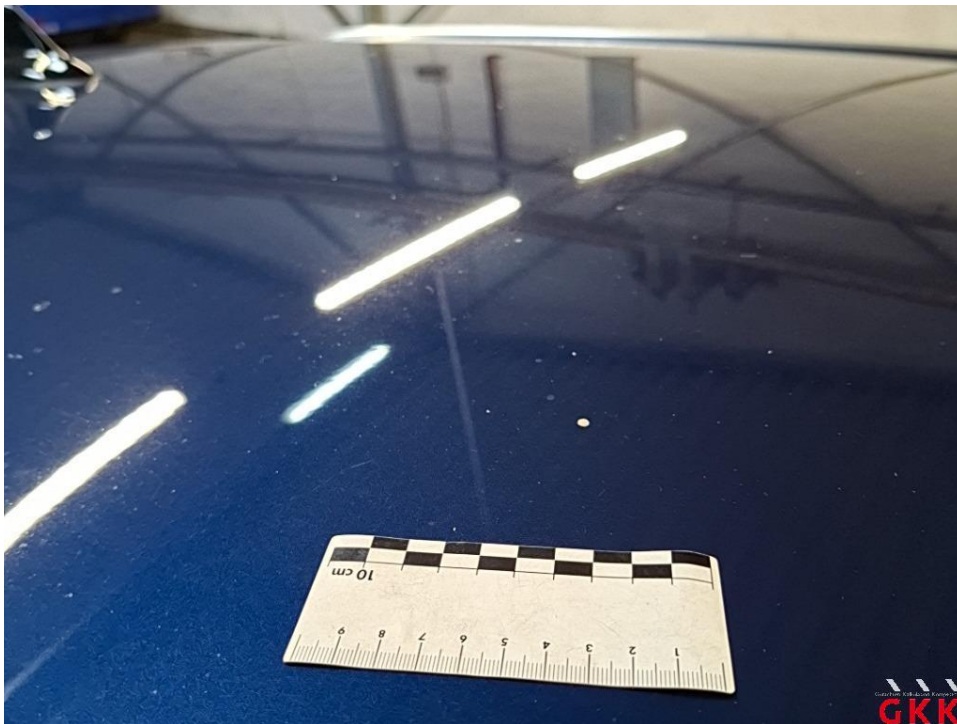
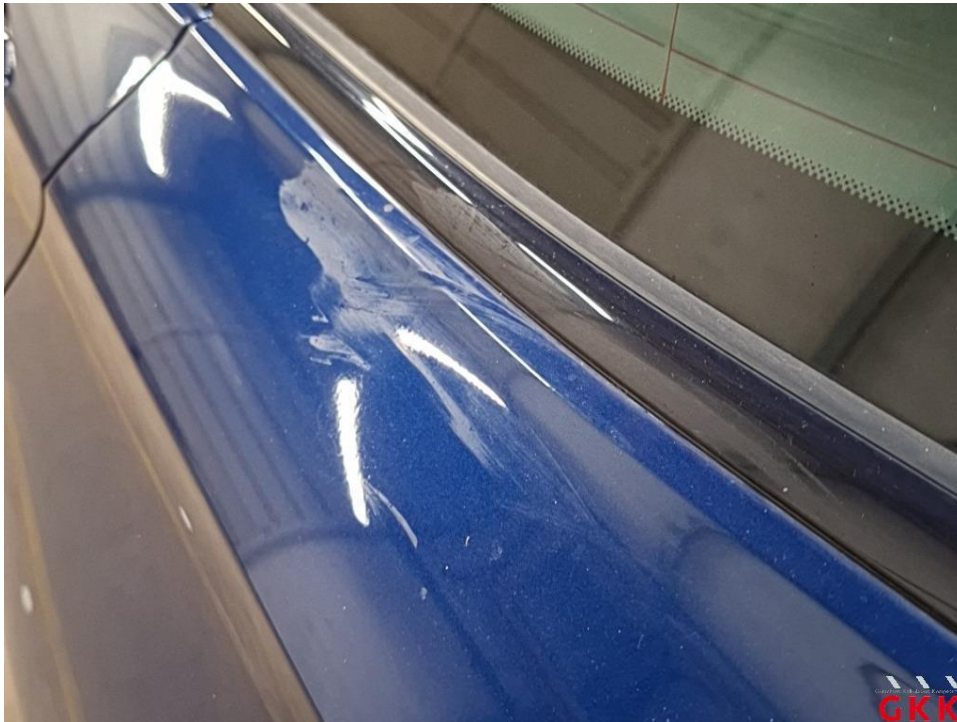
| <b>Front</b> (Angaben ohne MwSt.) | Reparaturkosten | MW |
|---|---|---|
| Fahrzeug außen, Anhaftungsspuren, aufbereiten (Bild 19, Bild 20, Bild 21) | 319,04 € | 319,04 € |

Bild 19 Fahrzeug, außen, Anhaftungsspuren, aufbereiten

Bild 20 Fahrzeug, außen, Anhaftungsspuren, aufbereiten

Bild 21 Fahrzeug, außen, Anhaftungsspuren, aufbereiten

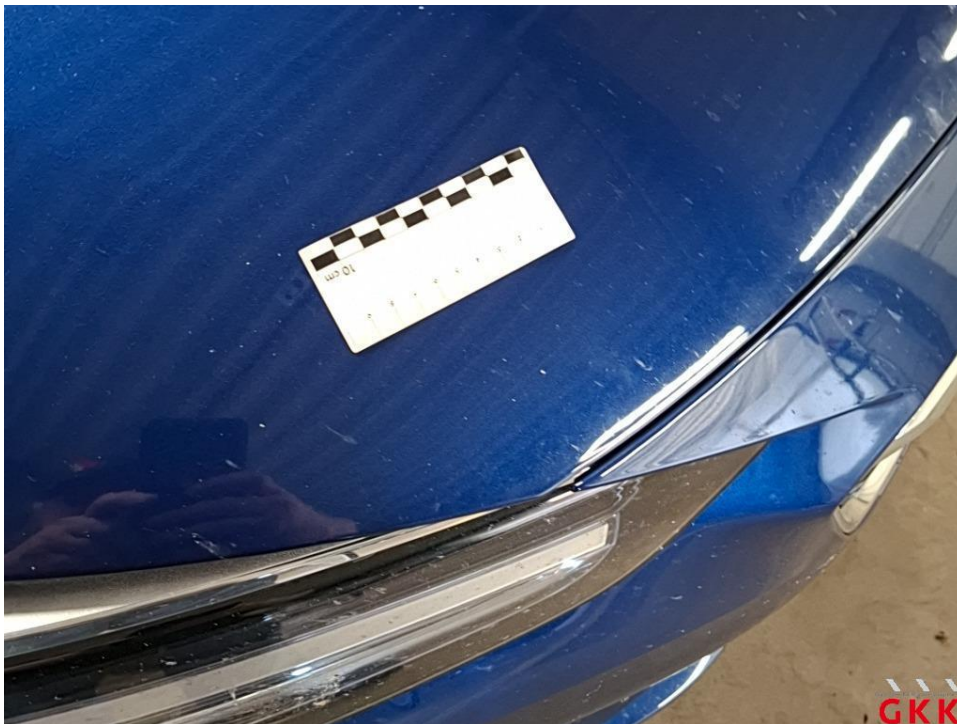
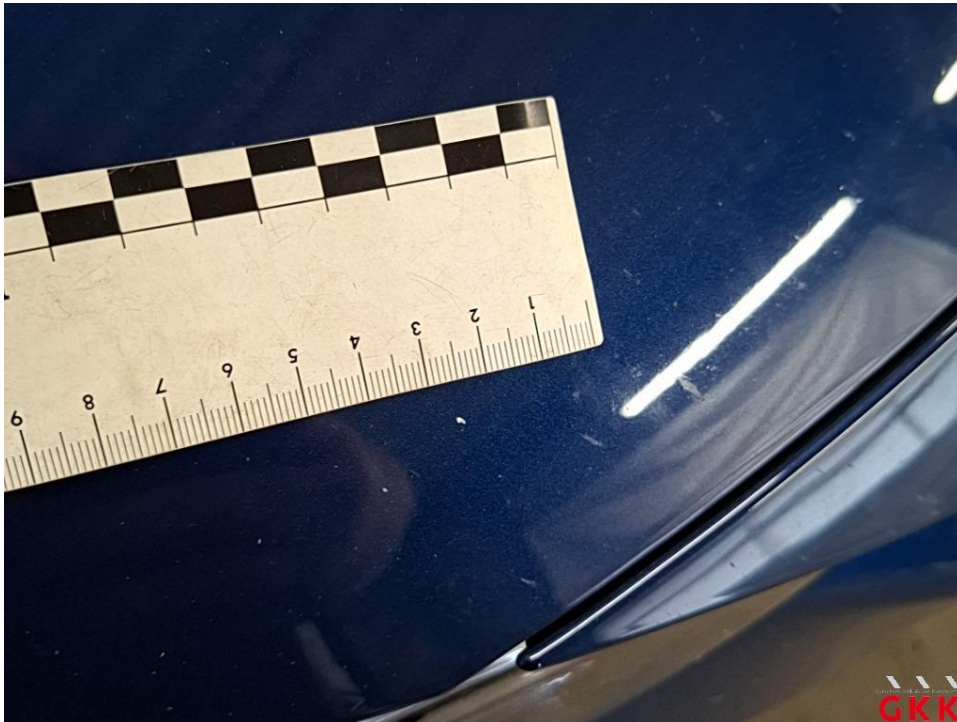
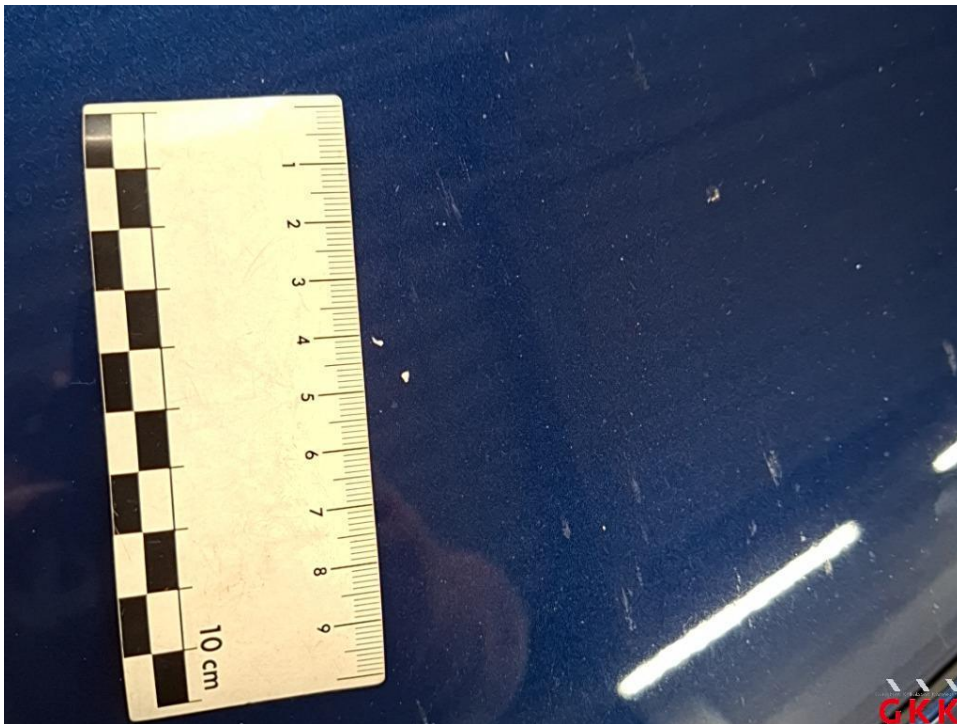
| <b>Front</b> (Angaben ohne MwSt.) | Reparaturkosten | MW |
|---|---|---|
| Motorhaube, Steinschlag, lackieren (Bild 22, Bild 23, Bild 24) | 1025,85 € | 461,63 € |

Bild 22 Motorhaube, Steinschlag, lackieren

Bild 23 Motorhaube, Steinschlag, lackieren

Bild 24 Motorhaube, Steinschlag, lackieren

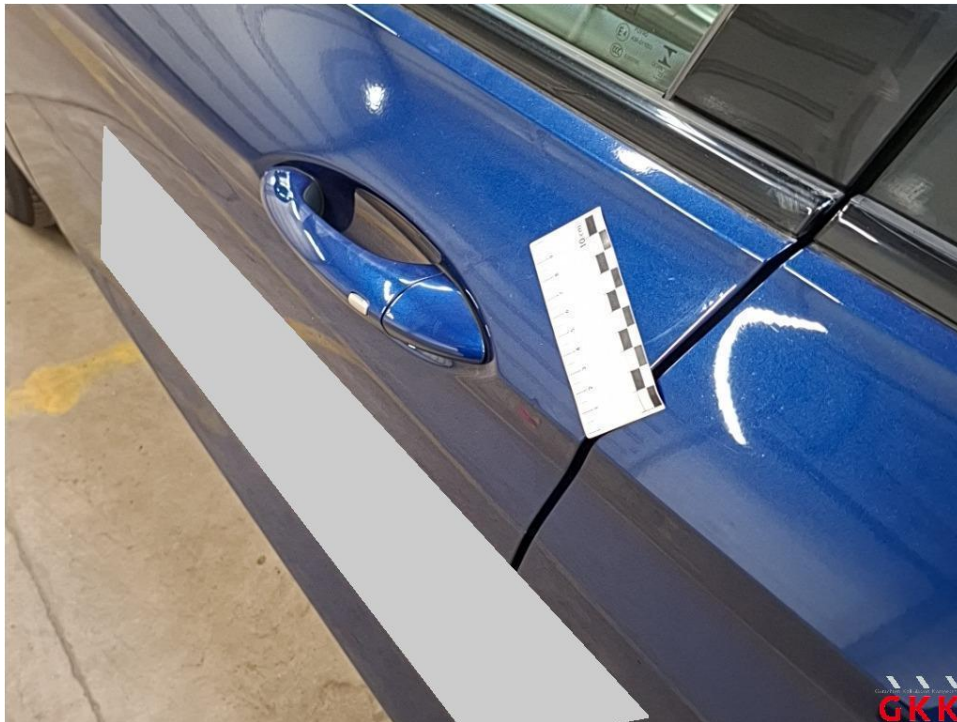
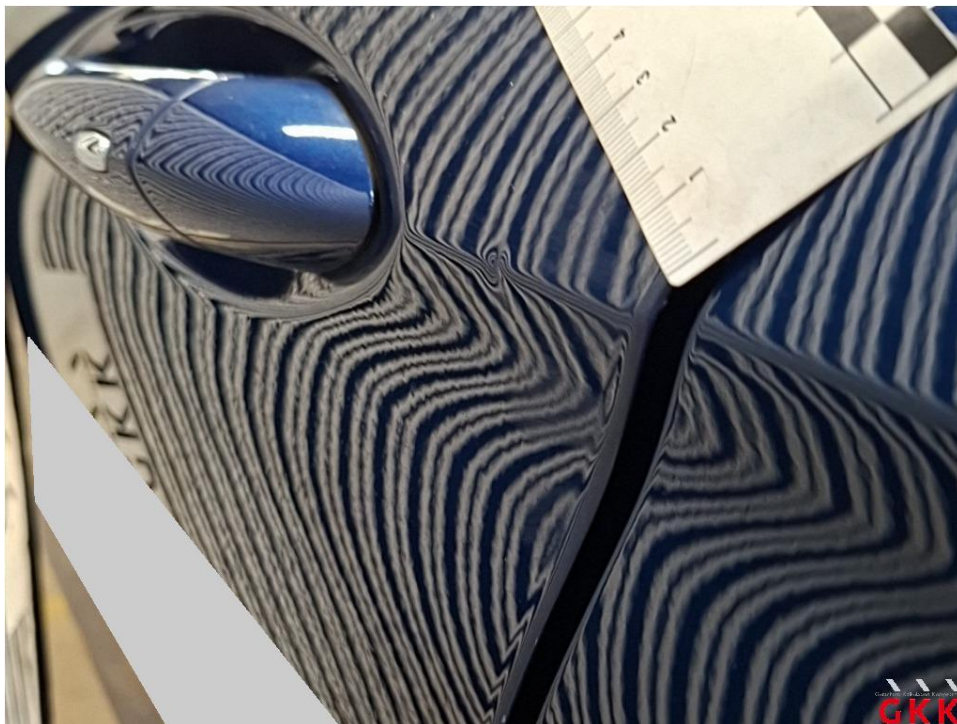
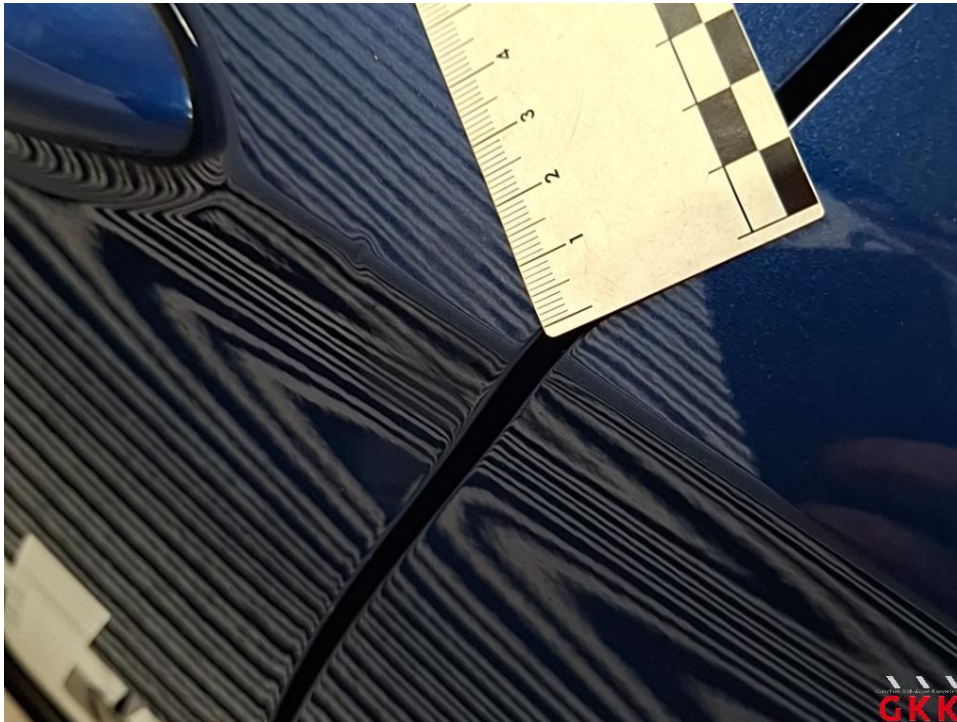
| <b>Front</b> (Angaben ohne MwSt.) | Reparaturkosten | MW |
|---|---|---|
| Tür vorne links, beschädigt, instand setzen - lackieren (Bild 25, Bild 26, Bild 27) | 806,95 € | 450,86 € |

Bild 25 Tür vorne links, beschädigt, instand setzen - lackieren

Bild 26 Tür vorne links, beschädigt, instand setzen - lackieren

Bild 27 Tür vorne links, beschädigt, instand setzen - lackieren

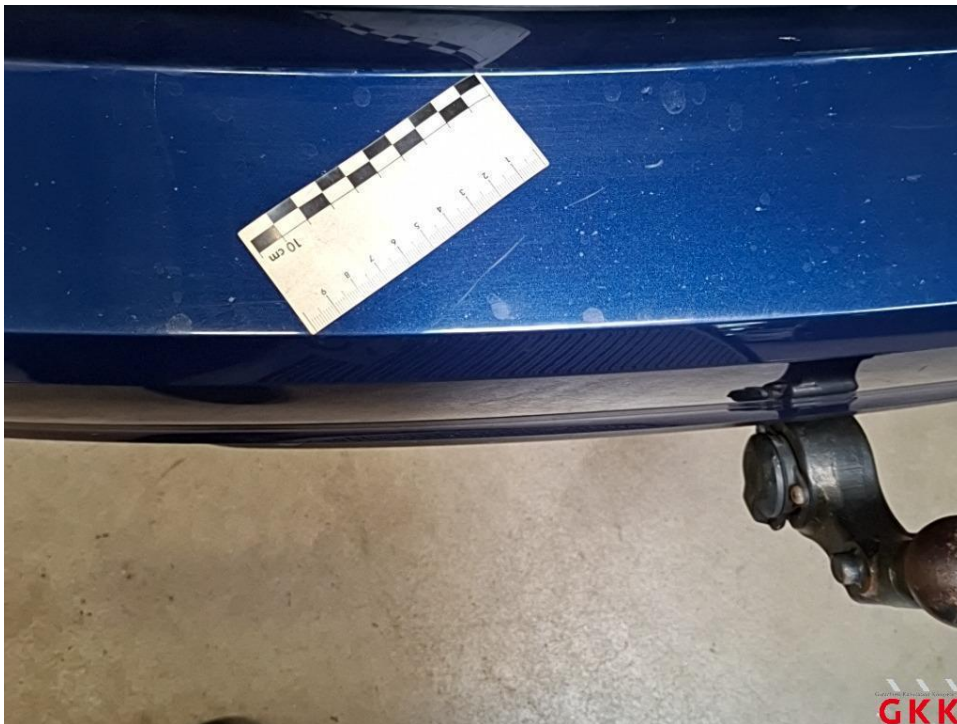
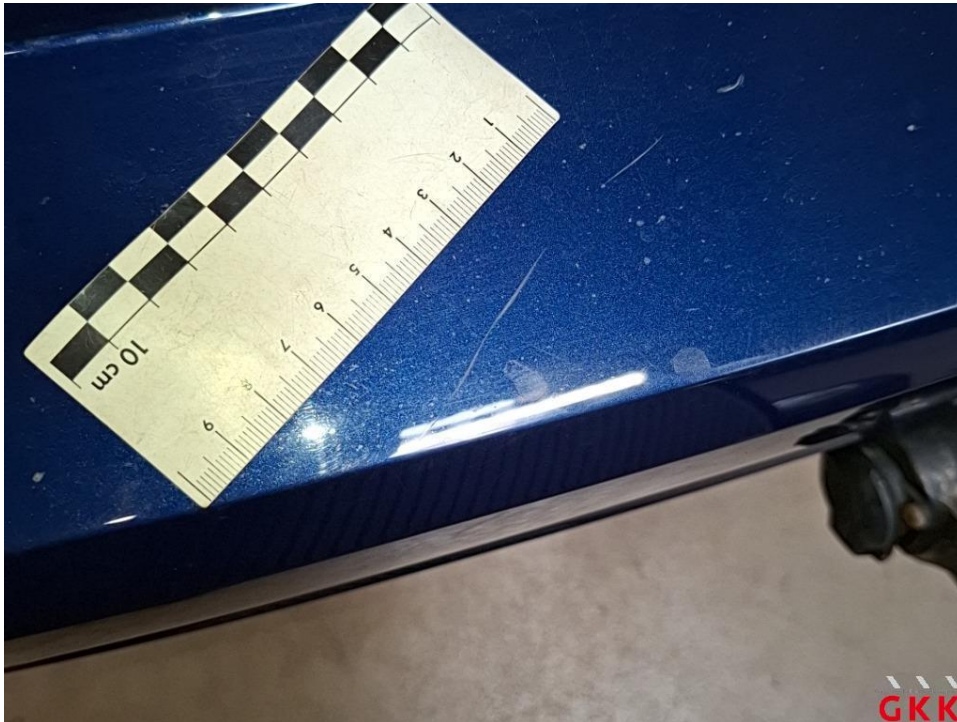
| <b>Front</b> (Angaben ohne MwSt.) | Reparaturkosten | MW |
|---|---|---|
| Stoßfänger hinten Verkleidung -lackiert-, verkratzt, lackieren (Bild 28, Bild 29) | 811,66 € | 365,25 € |

Bild 28 Stoßfänger hinten, Verkleidung -lackiert-, verkratzt, lackieren

Bild 29 Stoßfänger hinten, Verkleidung -lackiert-, verkratzt, lackieren

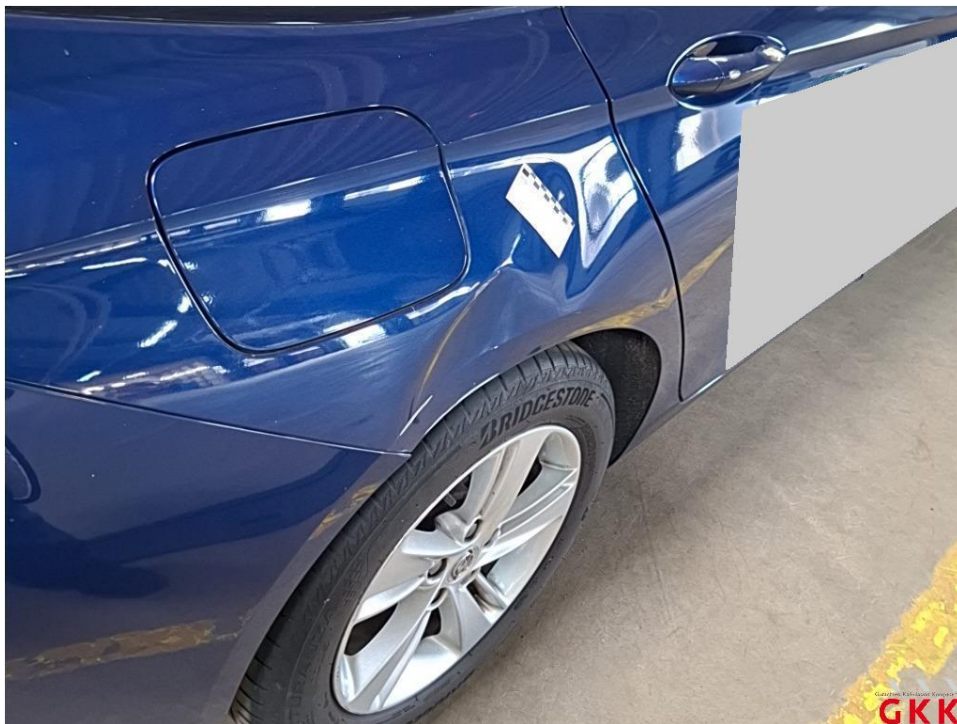
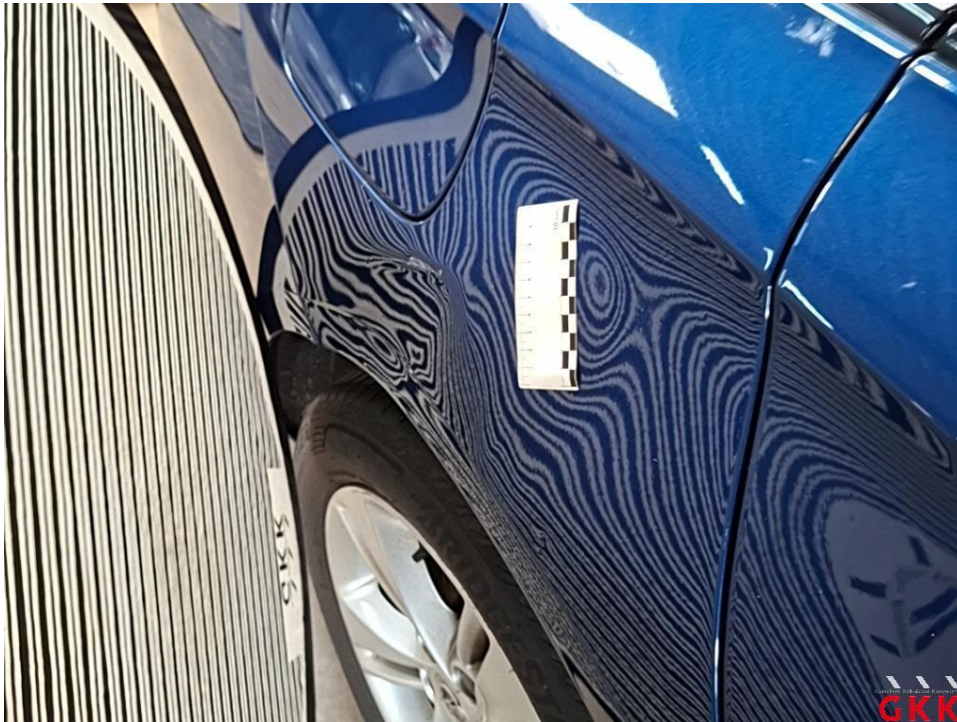
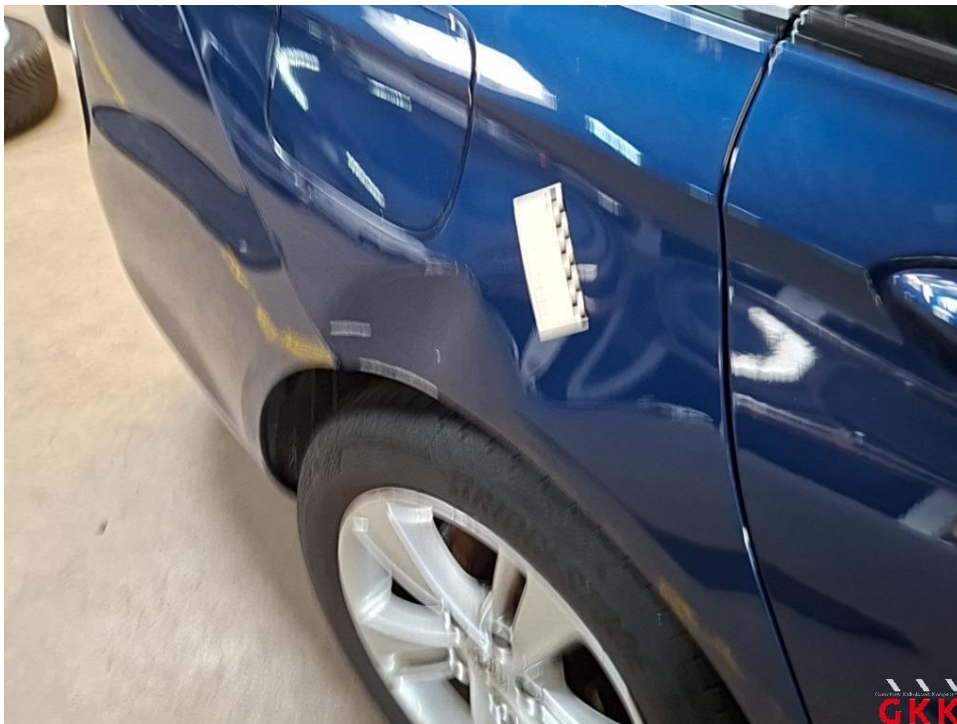
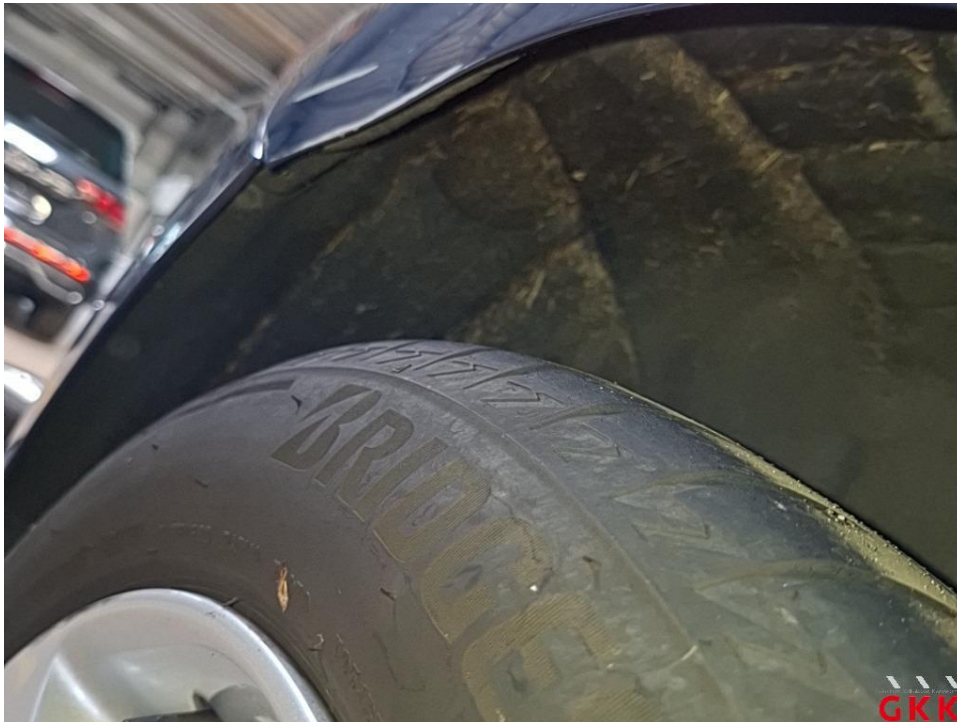
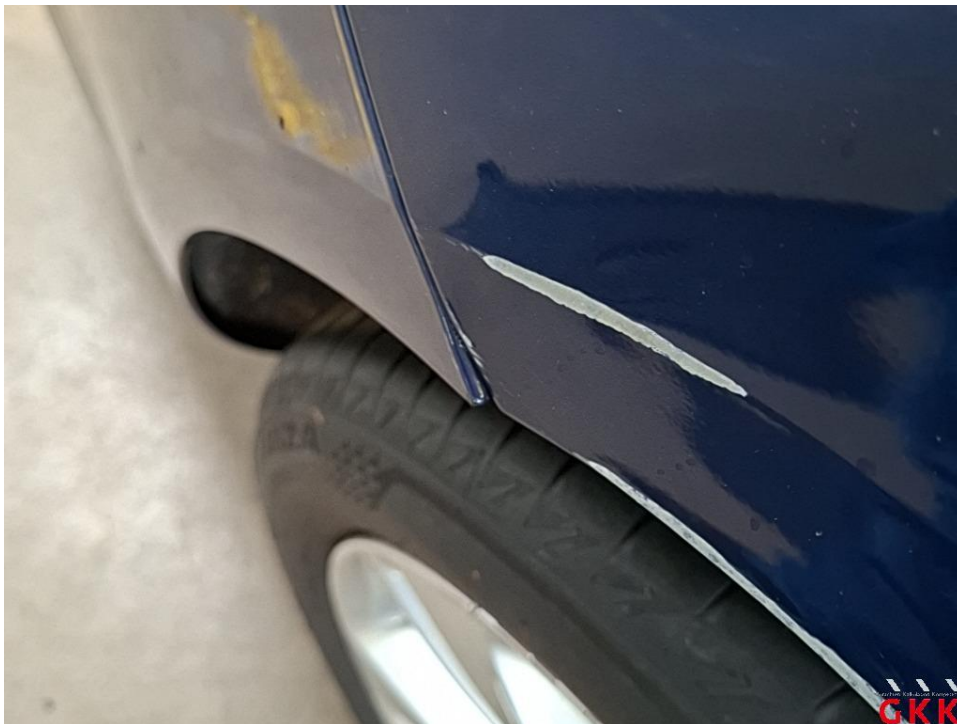
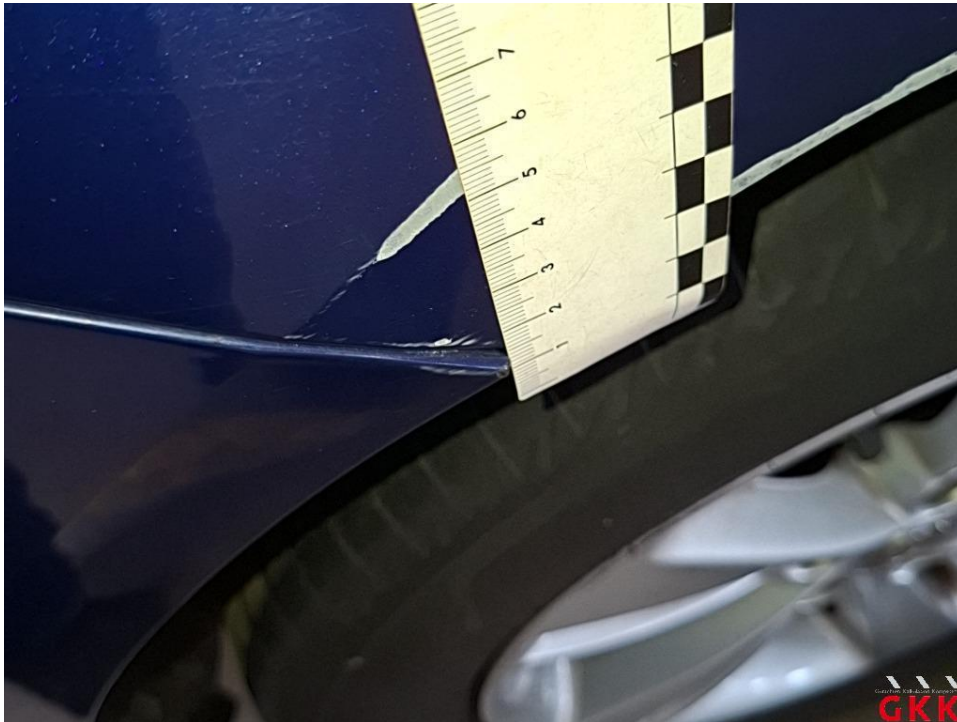
| <b>Front</b> (Angaben ohne MwSt.) | Reparaturkosten | MW |
|---|---|---|
| Fahrzeug hinten rechts, Unfallschaden, Unfallschaden beheben (Bild 30, Bild 31, Bild 32, Bild 33, Bild 34, Bild 35) | 6383,84 € | 6383,84 € |

Bild 30 Fahrzeug, hinten rechts, Unfallschaden, Unfallschaden beheben

Bild 31 Fahrzeug, hinten rechts, Unfallschaden, Unfallschaden beheben

Bild 32 Fahrzeug, hinten rechts, Unfallschaden, Unfallschaden beheben

Bild 33 Fahrzeug, hinten rechts, Unfallschaden, Unfallschaden beheben

Bild 34 Fahrzeug, hinten rechts, Unfallschaden, Unfallschaden beheben

Bild 35 Fahrzeug, hinten rechts, Unfallschaden, Unfallschaden beheben
