Besichtigungsdatum: 17.11.2025
Auftragsnummer: 1004611825

1. Allgemeine Fahrzeugdaten

Datenquelle:	VIN-Abfrage	HU vorhanden bis:	03/27
Hersteller:	Ford	Antrieb:	Diesel
Typ:	Focus Turnier 1,5 Ltr.	Getriebe / Gänge:	Schaltgetriebe, 6 Gänge
Submodel:	Cool & Connect	Nennleistung:	88 kW / 120 PS
Fahrgestellnummer:	WF0PXXGCHPLB26258	Hubraum:	1499 ccm
Laufleistung abgelesen:	168.034 km	Schadstoffklasse:	EU6dT
Erstzulassung:	28.04.2020		
Farbe:	Magnetic-Grau (Metallic)		
Anzahl Schlüssel:	2

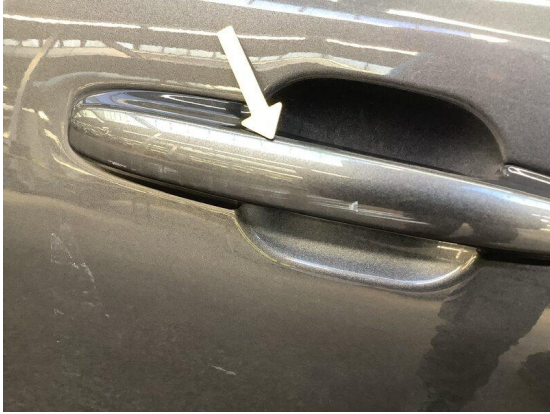
Bild 1: Karosserie / Türaußengriff vorne rechts Kratzer

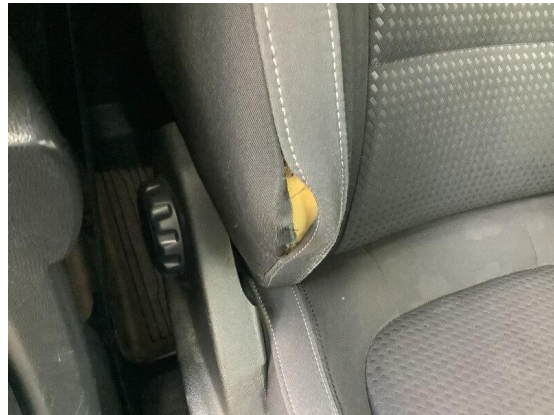
Bild 8: Innenraum / Sitzlehnenbezug vorne rechts beschädigt

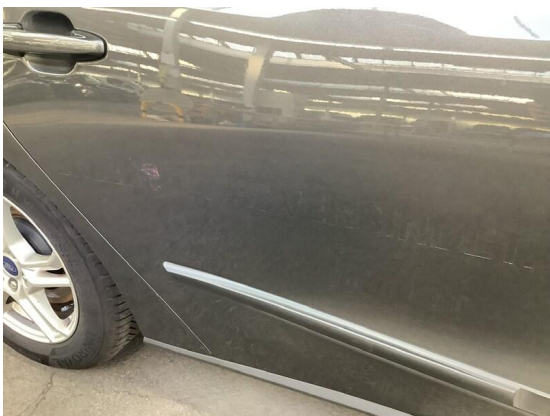
Bild 9: Wartung-Pflege / Lackzustand Lackoberfläche stumpf

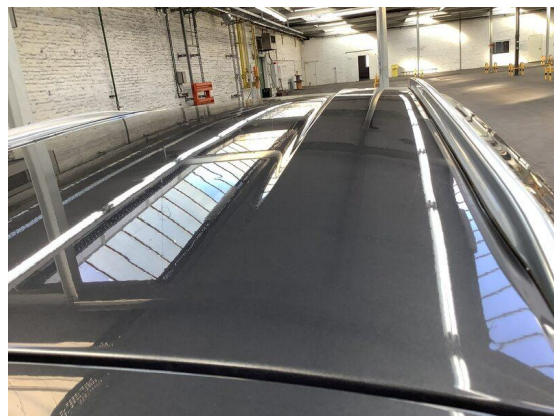
Bild 10: Wartung-Pflege / Lackzustand Lackoberfläche stumpf

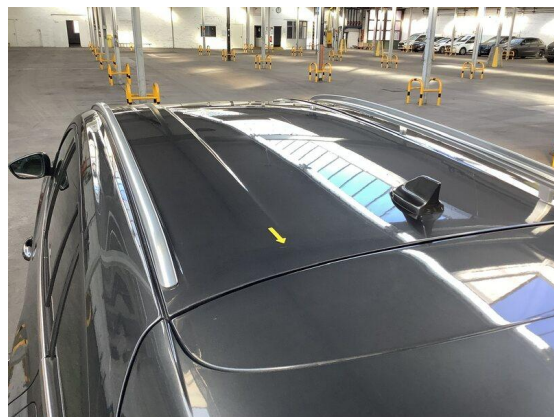
Bild 12: Karosserie / Dach zerkratzt

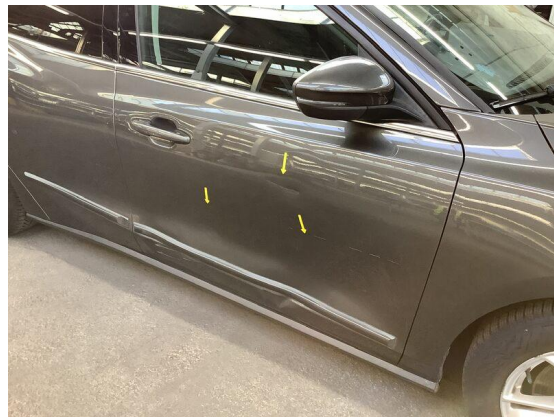
Bild 16: Karosserie / Tür vorne rechts stark deformiert

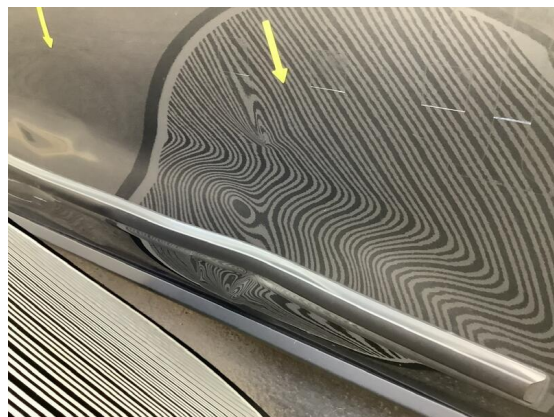
Bild 18: Karosserie / Tür vorne rechts stark deformiert

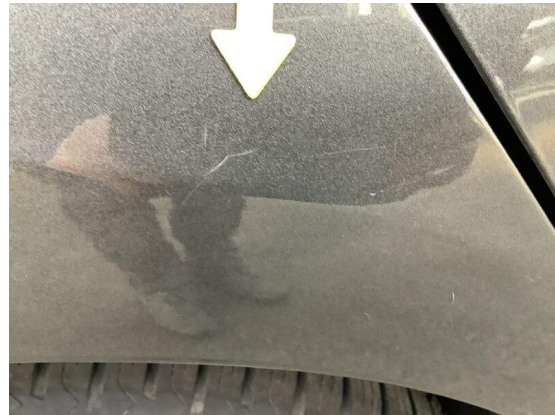
Bild 26: Karosserie / Fondseite rechts leicht deformiert

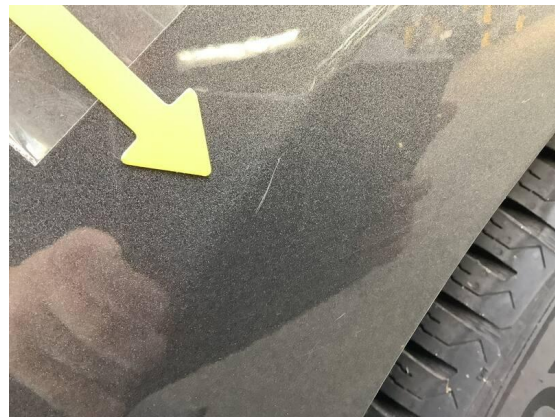
Bild 28: Karosserie / Fondseite rechts leicht deformiert

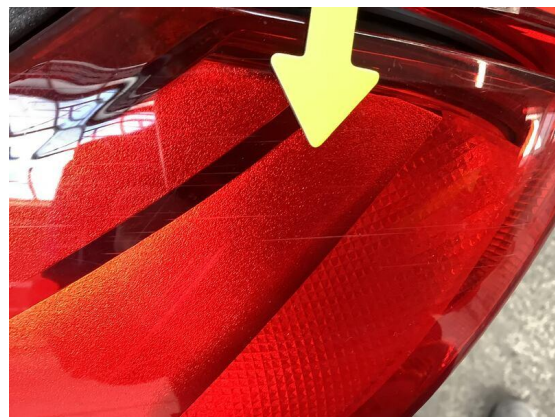
Bild 30: Karosserie / Rückleuchte links außen Kratzer

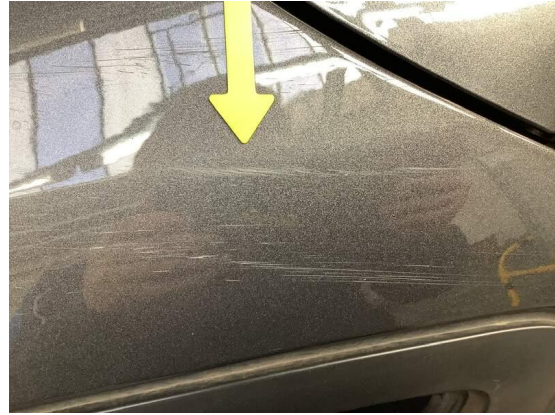
Bild 32: Karosserie / Dachholm links Kratzer

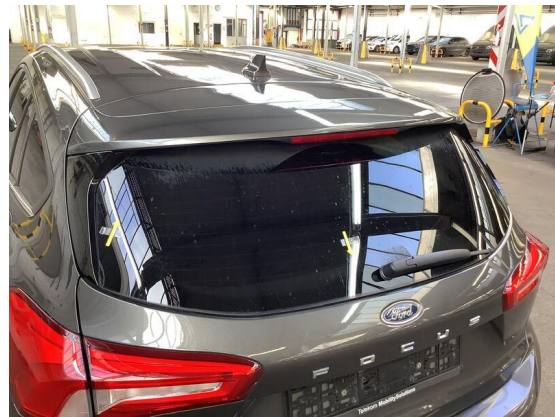
Bild 34: Karosserie / Heckscheibe verkratzt

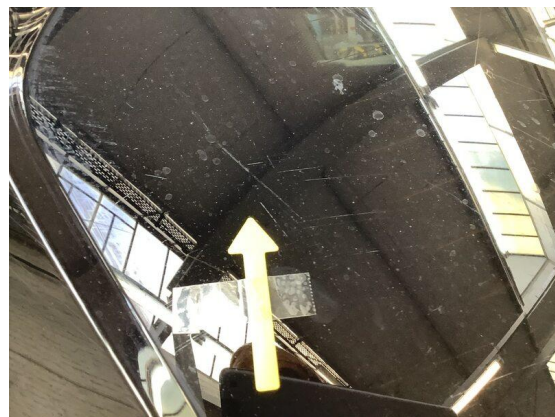
Bild 36: Karosserie / Heckscheibe verkratzt

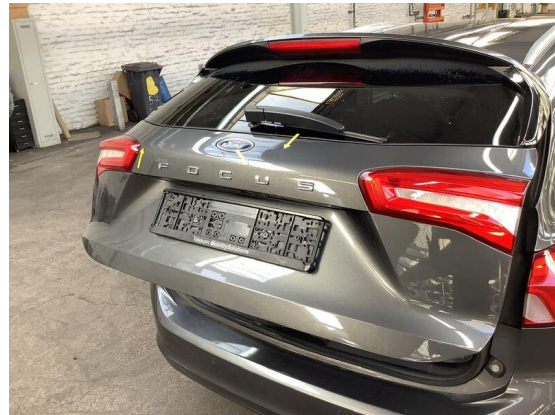
Bild 38: Karosserie / Heckklappe leicht deformiert

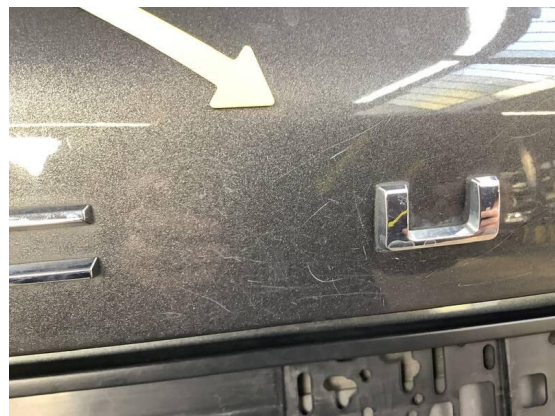
Bild 40: Karosserie / Heckklappe leicht deformiert

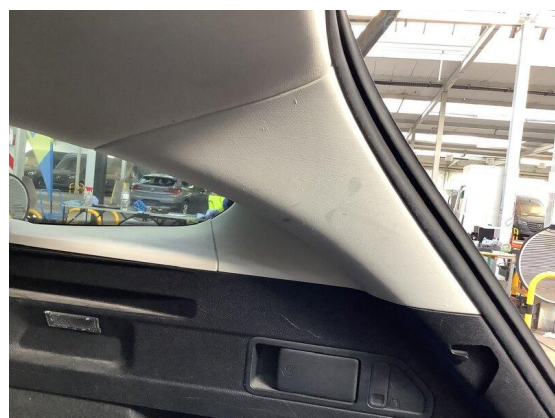
Bild 42: Innenraum / Kofferraumverkleidung rechts Kratzer

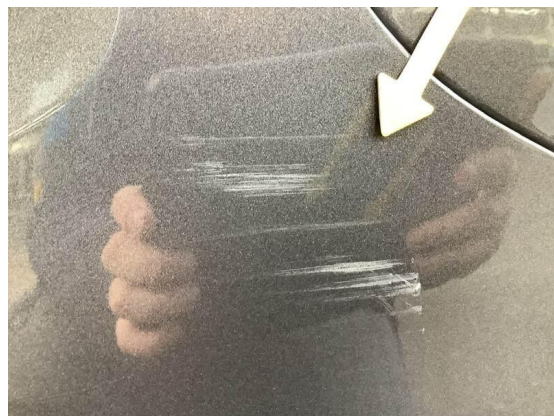
Bild 46: Karosserie / Stoßfänger hinten zerkratzt

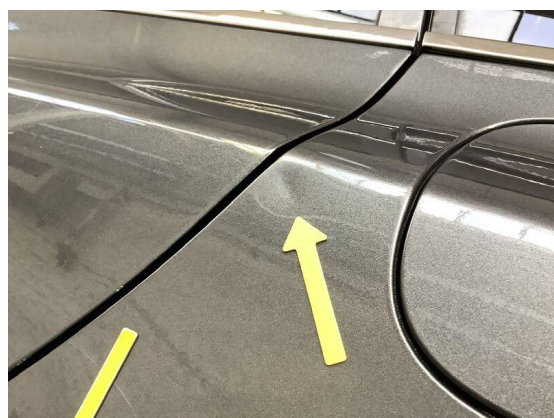
Bild 48: Karosserie / Fondseite links leicht deformiert

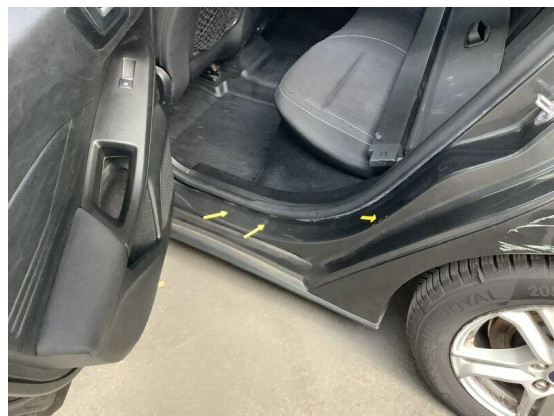
Bild 52: Karosserie / Einstieg hinten links
Innenschweller beschädigt

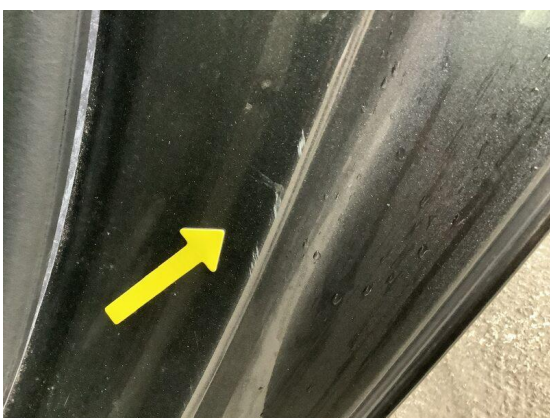
Bild 53: Karosserie / Einstieg hinten links
Innenschweller beschädigt

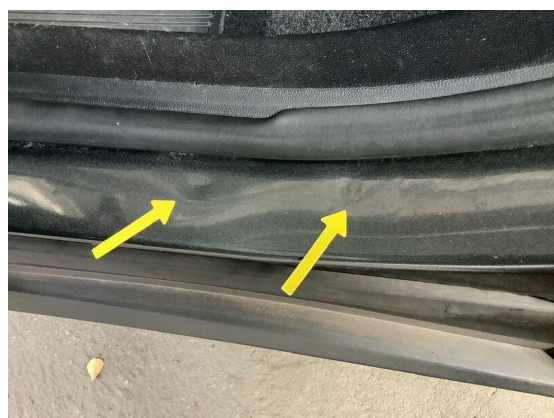
Bild 54: Karosserie / Einstieg hinten links
Innenschweller beschädigt

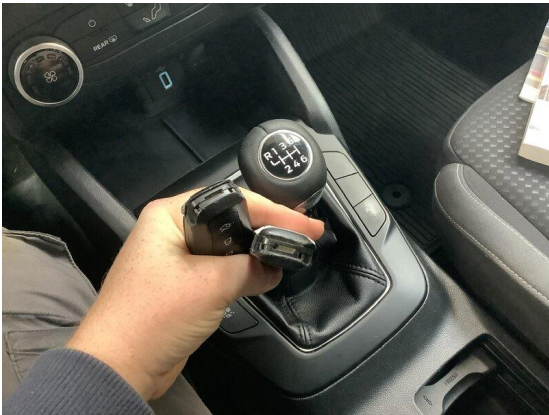
Bild 55: Technik / Beide Funkschlüssel leicht beschädigt

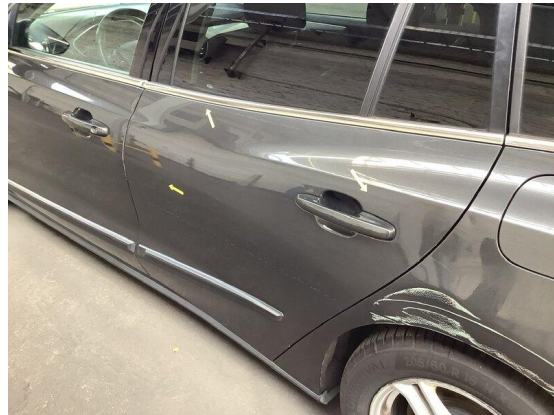
Bild 56: Karosserie / Tür hinten links leicht deformiert

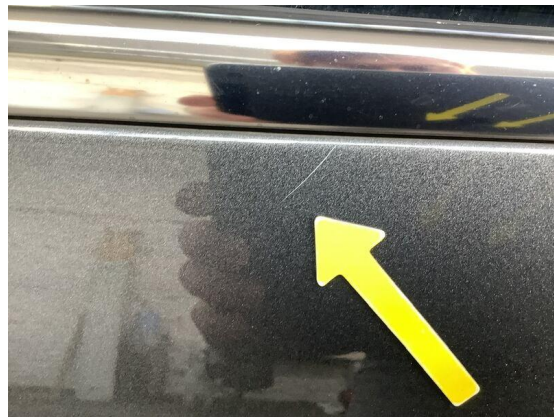
Bild 58: Karosserie / Tür hinten links leicht deformiert

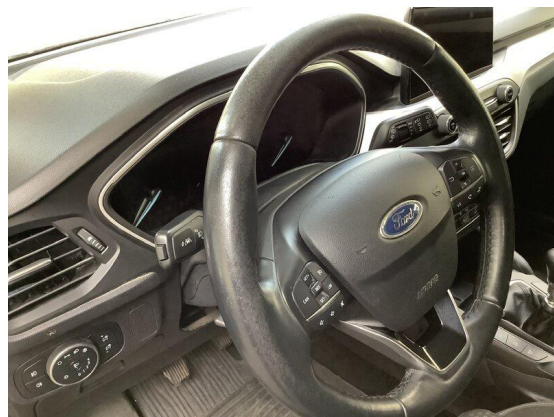
Bild 60: Innenraum / Lenkrad abgegriffen

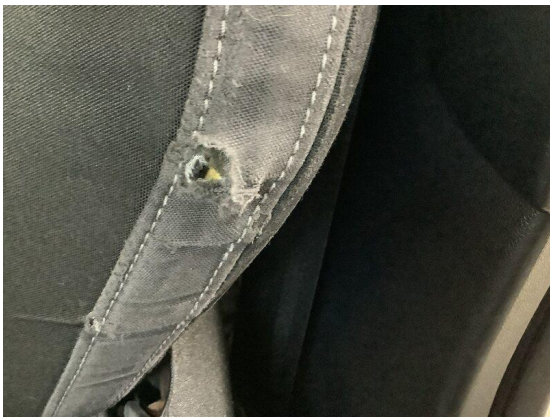
Bild 63: Innenraum / Sitzlehnenbezug vorne links beschädigt

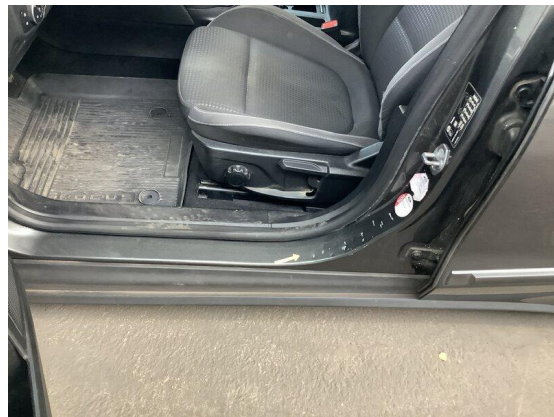
Bild 64: Karosserie / Einstieg vorne links
Innenschweller beschädigt

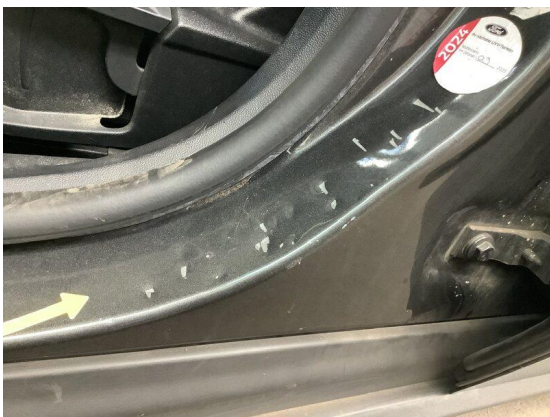
Bild 65: Karosserie / Einstieg vorne links
Innenschweller beschädigt

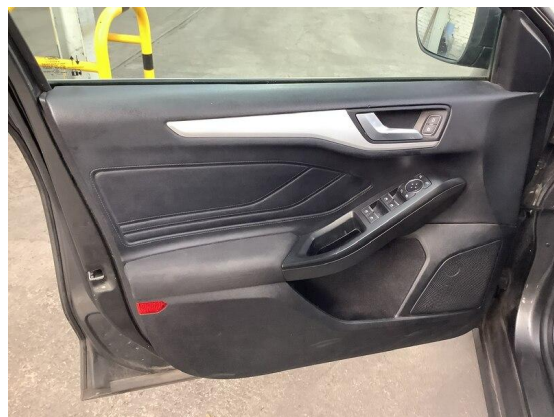
Bild 66: Innenraum / Türinnenverkleidung vorne links
Kratzer

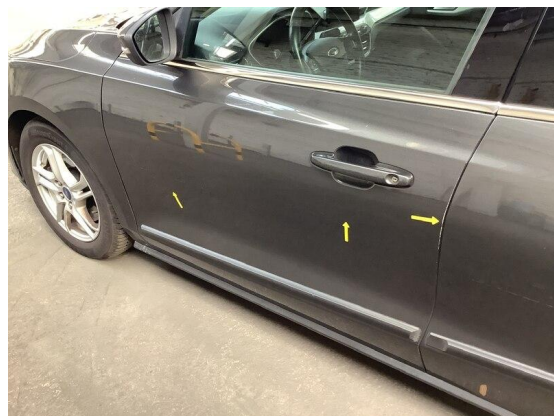
Bild 70: Karosserie / Tür vorne links zerkratzt

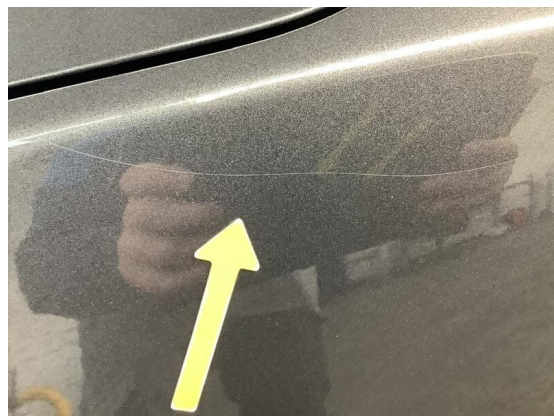
Bild 76: Karosserie / Kotflügel vorne links zerkratzt

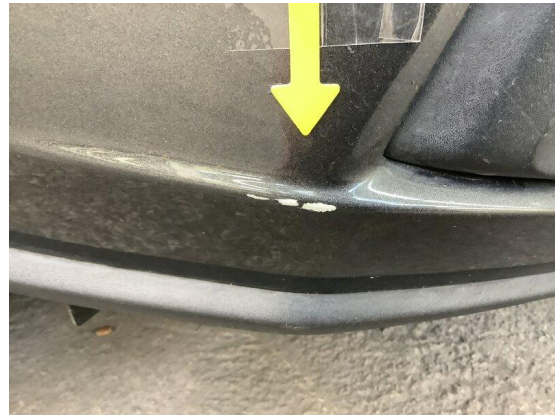
Bild 80: Karosserie / Stoßfänger vorne leicht deformiert

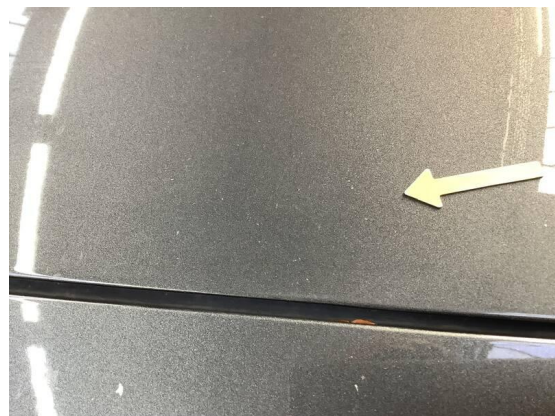
Bild 82: Karosserie / Motorhaube Steinschlag

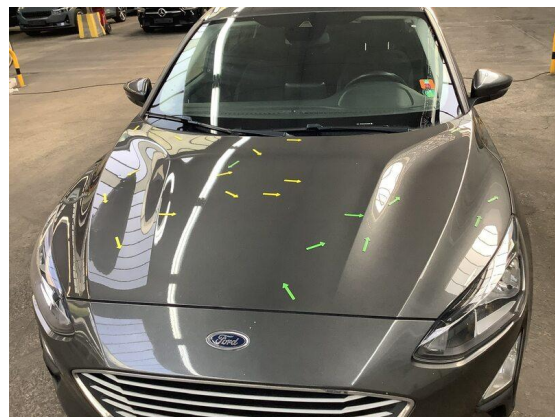
Bild 84: Motorhaube

33	Tür vorne links	70, 71, 72, 73, 74	zerkratzt	und Türaußengriff
34	Kofflügel vorne links	75, 76	zerkratzt	
35	Stoßfänger vorne	77, 78, 79, 80	leicht deformiert	Gutachten 0425K5U941
36	Motor		klappernde Geräusche beim laufen	
37	Motorhaube	81, 82, 83	Steinschlag	
38	Motorhaube,Dachholm L&R, Heckspoiler,Dach	84, 85, 86, 87, 88, 89, 90, 91, 92, 93, 94, 95, 96, 97, 98, 99, 100, 101, 102, 103	Hagelschaden	Gutachten 0425K5U941

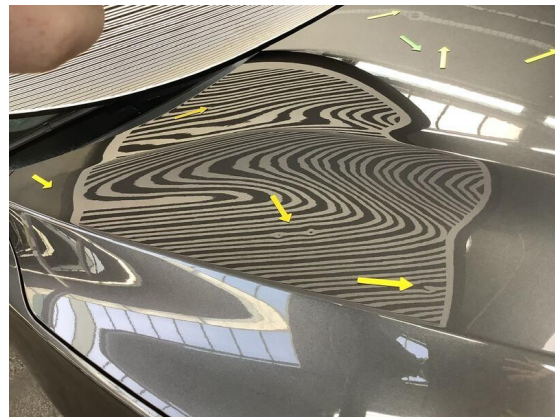
Bild 88: Karosserie / Motorhaube, Dachholm L&R, Heckspoiler, Dach Hagelschaden

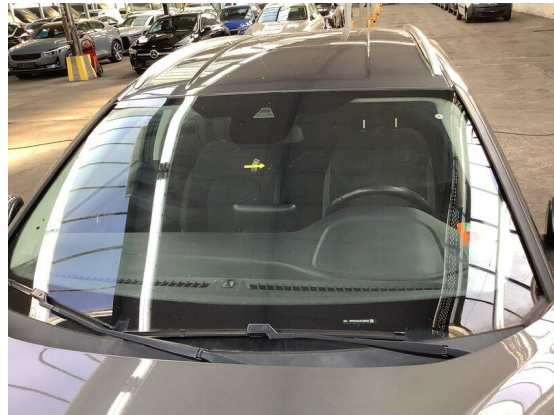
Bild 104: Karosserie / Windschutzscheibe gerissen

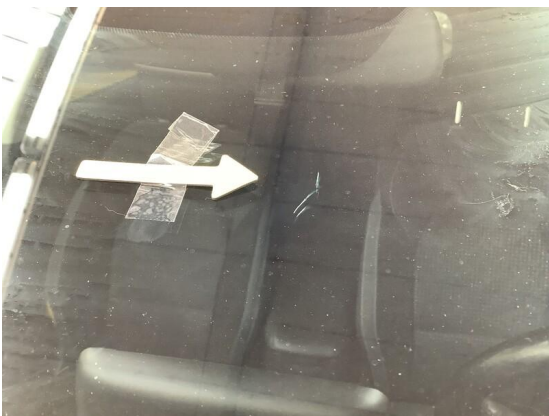
Bild 105: Karosserie / Windschutzscheibe gerissen

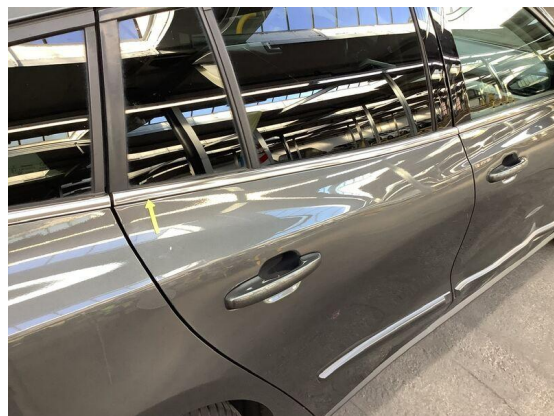
Bild 106: Karosserie / Türschachtleiste hinten rechts Delle

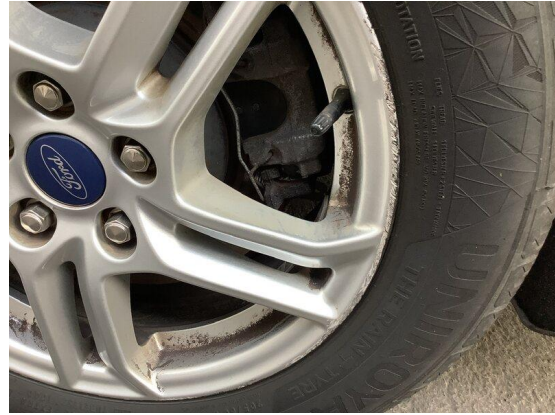
Bild 110: Reifen - Felge / LM-Felge Kratzer
