## Minderwertbericht

**Dokumentnummer:** 1919198  
**Auftrag vom:** 18.05.2026 / 10:33 Uhr  
**Auftrag durch:** Gido Goldmann  
**Auftrag per:** Portal  
**Bewertungsdatum:** 28.05.2026

<b>Amtliches Kennzeichen:</b>	-	<b>FIN:</b>	YAREFYHT2GJ057232
<b>HSN/TSN:</b>	5013 / AOL	<b>Fahrzeugart:</b>	Transporter
<b>Aufbau:</b>	Kasten	<b>Hersteller:</b>	Toyota
<b>Modell:</b>	Proace City 1.5 D-4D L1 Duty S/S (EURO 6d)	<b>Erstzulassung:</b>	18.04.2024
<b>Letztzulassung:</b>	18.04.2024	<b>Nächste HU (Hauptuntersuchung):</b>	04.2026
<b>Anzahl Vorbesitzer:</b>	0	<b>Anzahl Türen:</b>	5
<b>Emissionsgruppe:</b>	Euro 6	<b>Feinstaubplakette:</b>	Grün
<b>Leistung:</b>	75,0 KW	<b>Hubraum:</b>	1.499 ccm
<b>Antriebsart:</b>	Diesel	<b>Antriebskonzept:</b>	Frontantrieb
<b>Getriebeart:</b>	manuell	<b>Laufleistung abgelesen:</b>	61269 Kilometer
<b>Laufleistung geschätzt:</b>	61269 Kilometer

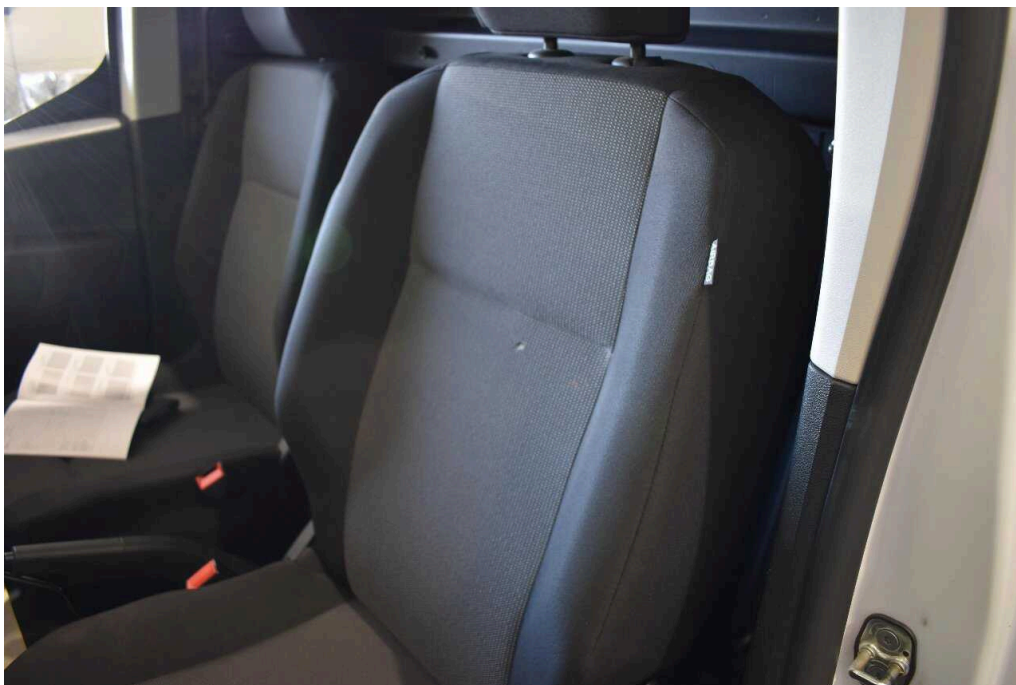
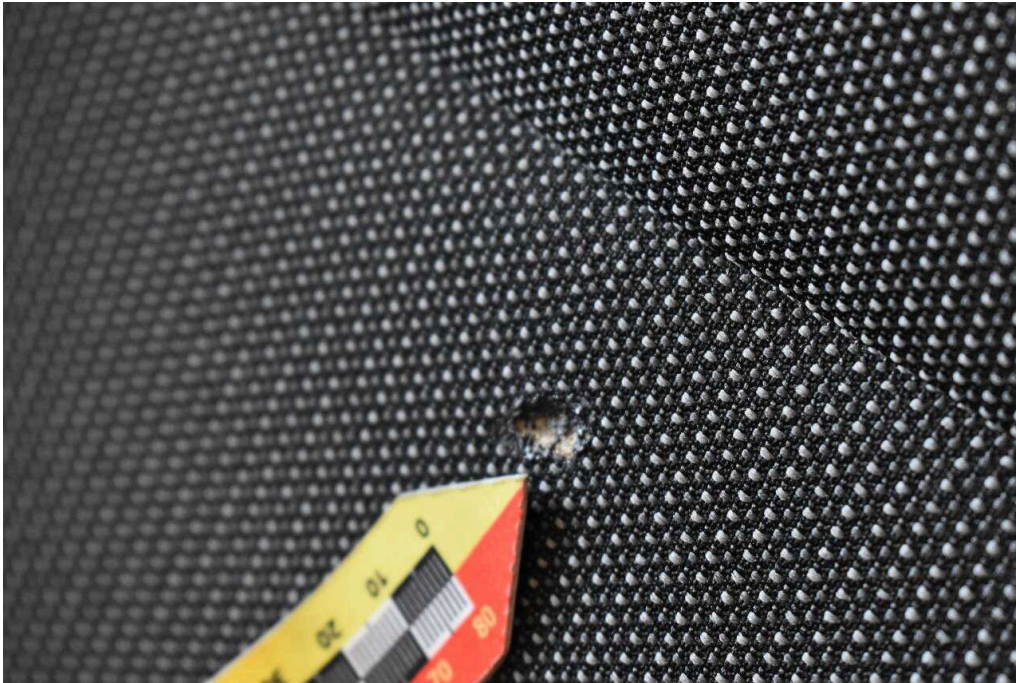
**Bild 14**  
Innenraum Bezug Rückenlehne Fahrersitz Brandloch / Brandlöcher nicht reparabel

**Bild 15**  
Innenraum Bezug Rückenlehne Fahrersitz Brandloch / Brandlöcher nicht reparabel

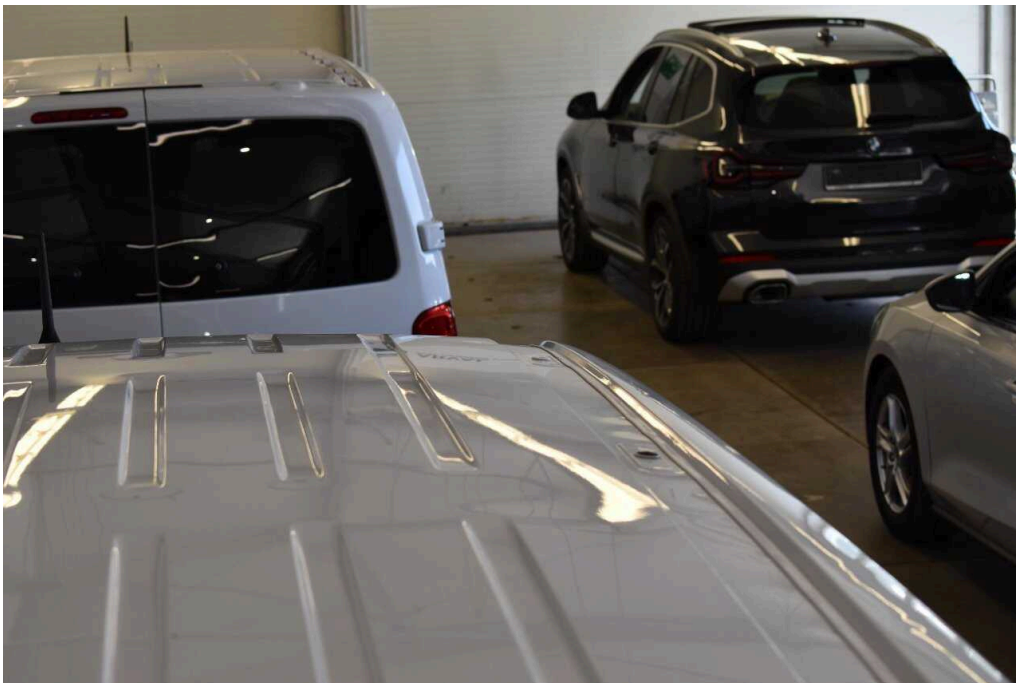
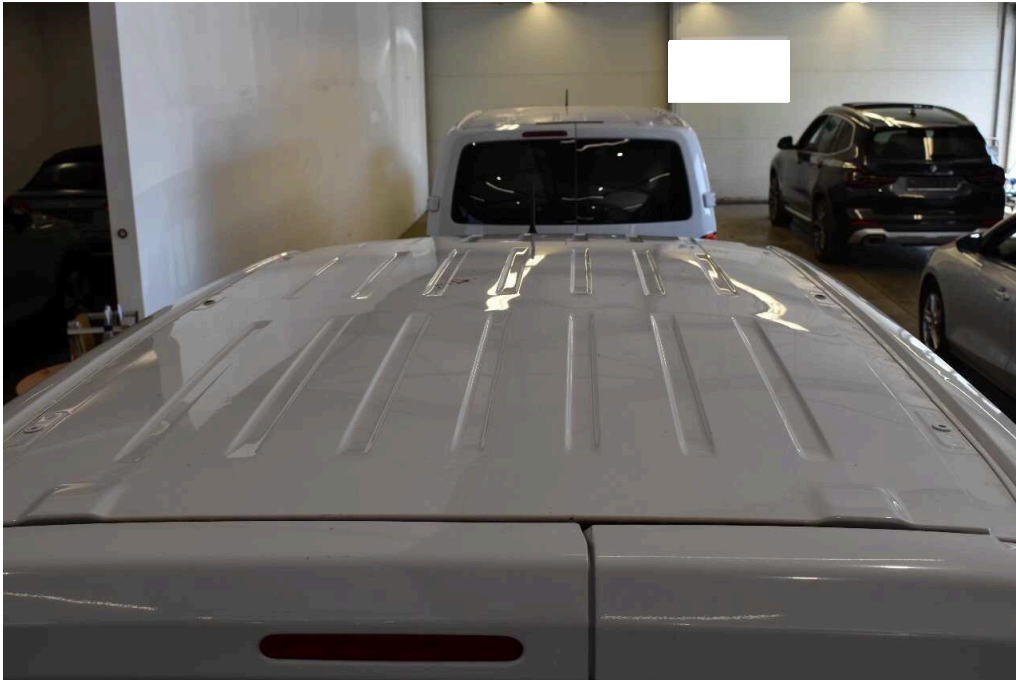
**Bild 16**  
Dach Dachhaut Dellen

**Bild 17**  
Dach Dachhaut Dellen

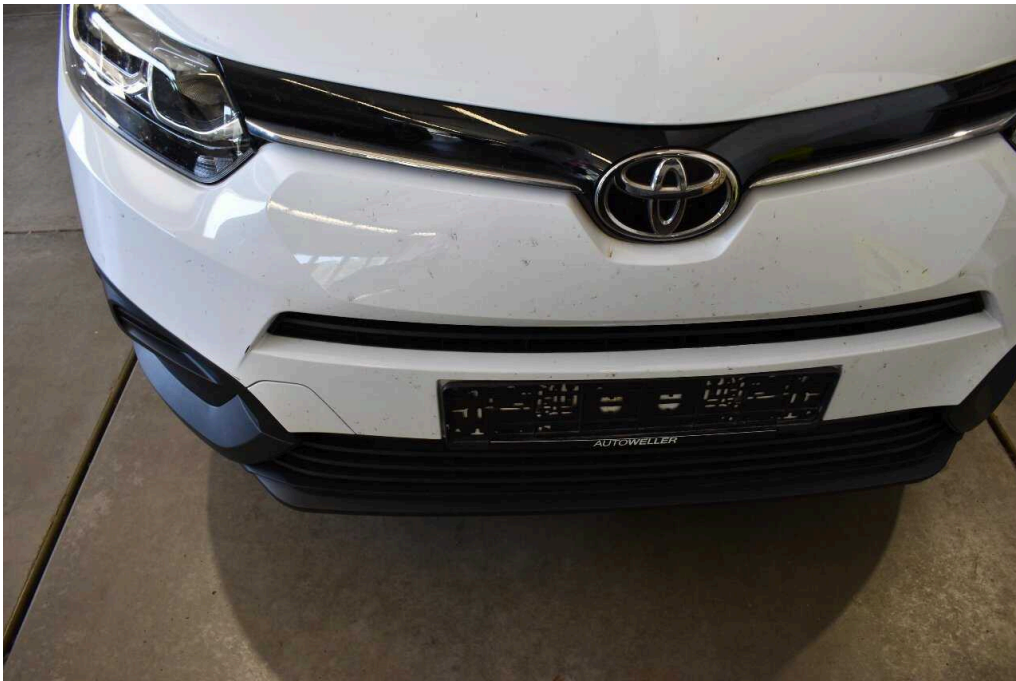
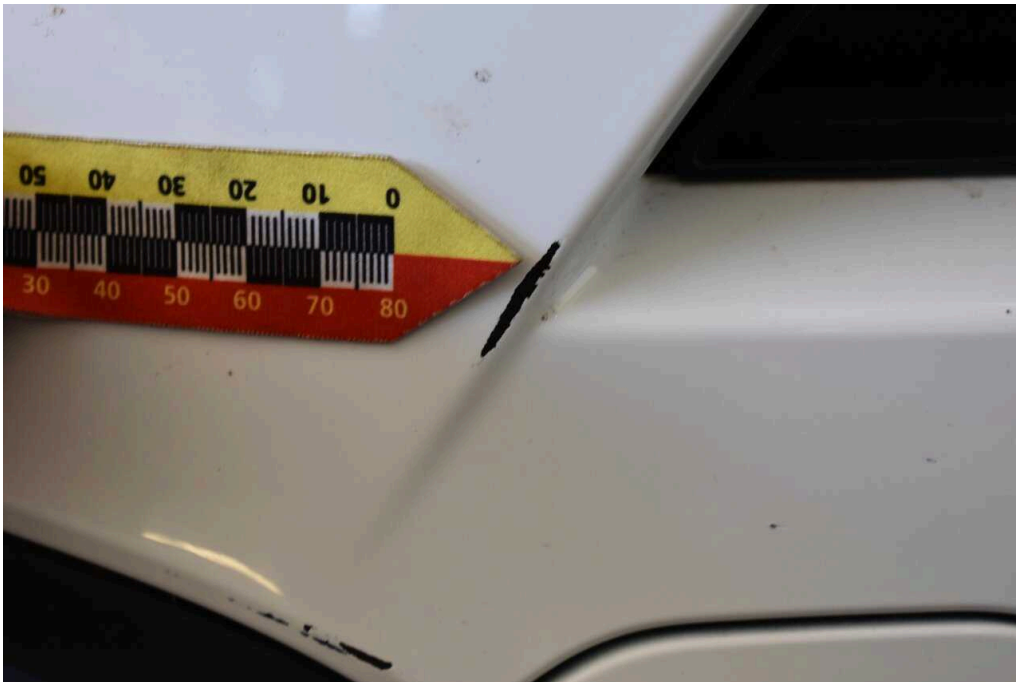
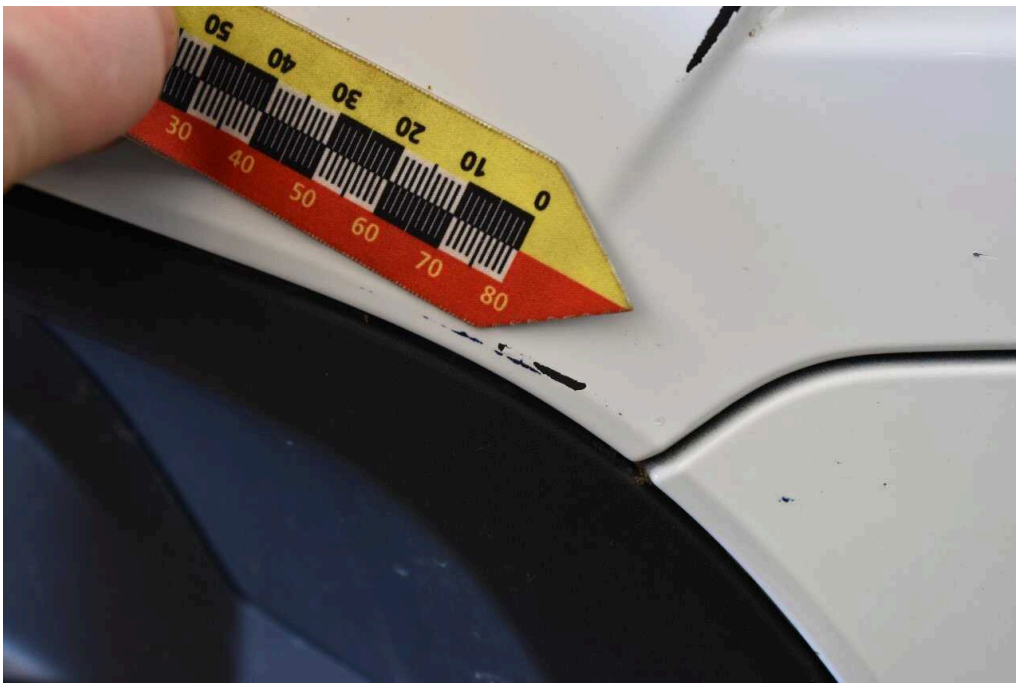
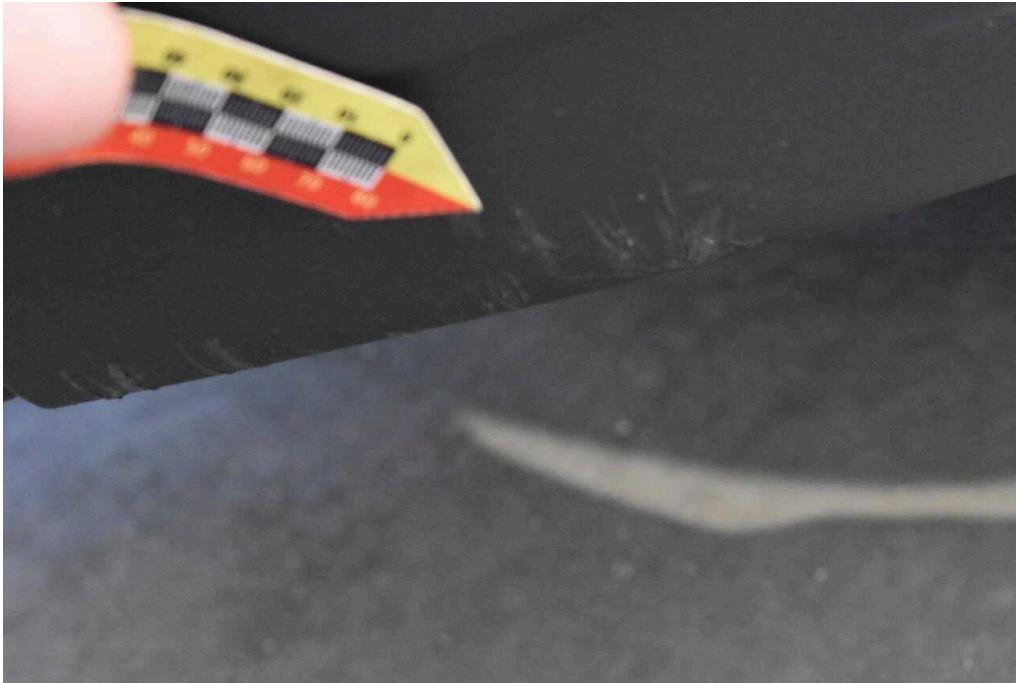
<b>Lackierung</b>	<b>240,00 €</b>	<b>240,00 €</b>
Fahrzeugfront, Stoßfänger vorne, Kratzer, Smart Repair	240,00 €	240,00 €
<b>Anbauteile</b>	<b>0,00 €</b>	<b>0,00 €</b>
Fahrzeugheck, Stoßfänger hinten, Kratzer, akzeptierter Schaden	0,00 €	0,00 €

**Bild 18**  
Fahrzeugfront Stoßfänger vorne Kratzer

**Bild 19**  
Fahrzeugfront Stoßfänger vorne Kratzer

**Bild 20**  
Fahrzeugfront Stoßfänger vorne Kratzer

**Bild 21**  
Fahrzeugfront Stoßfänger vorne Kratzer

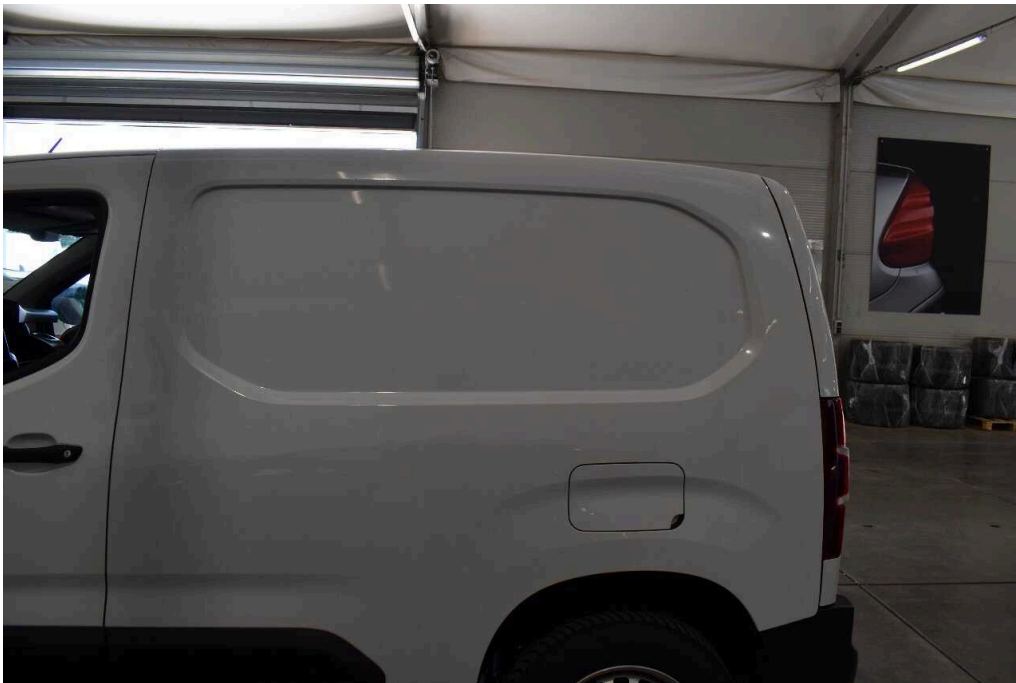
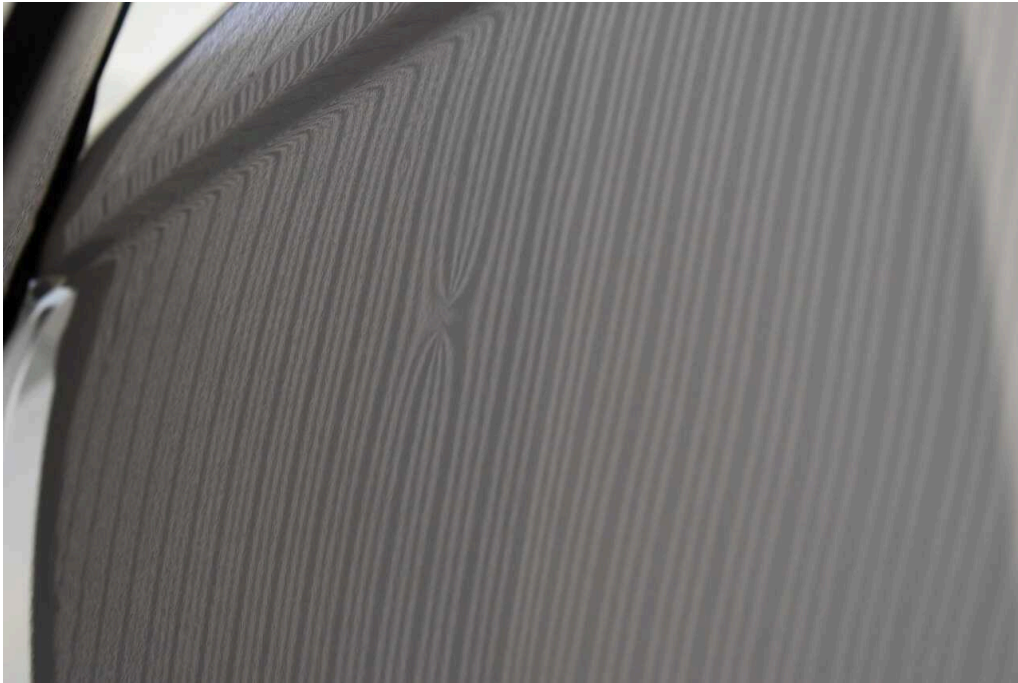
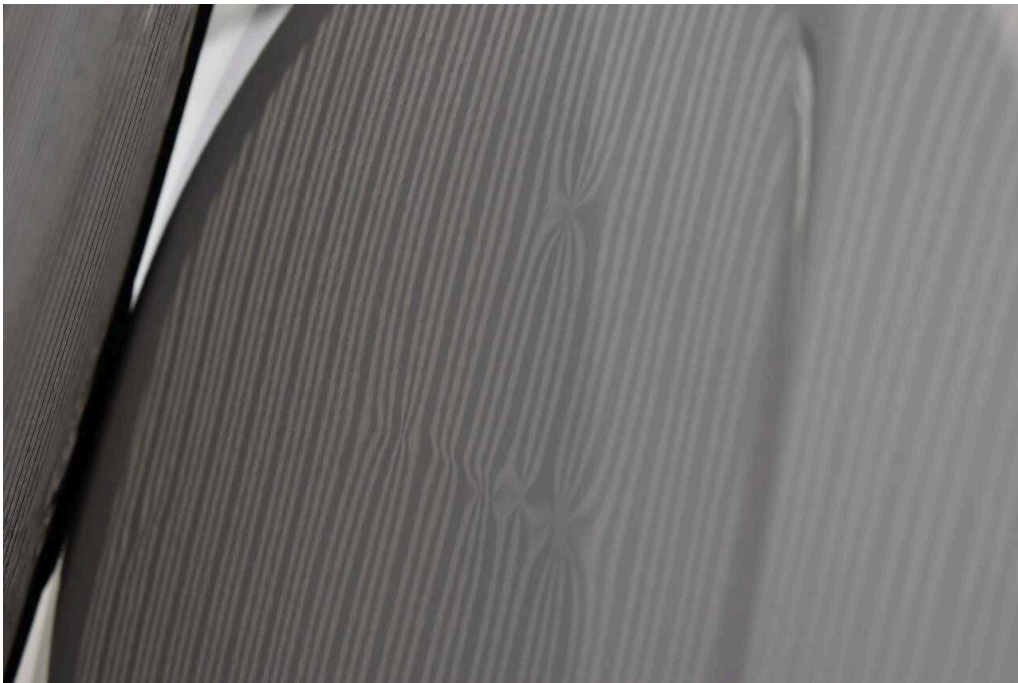
**Bild 22**  
linke Seite Seitenwand links Dellen

**Bild 23**  
linke Seite Seitenwand links Dellen

**Bild 24**  
linke Seite Seitenwand links Dellen

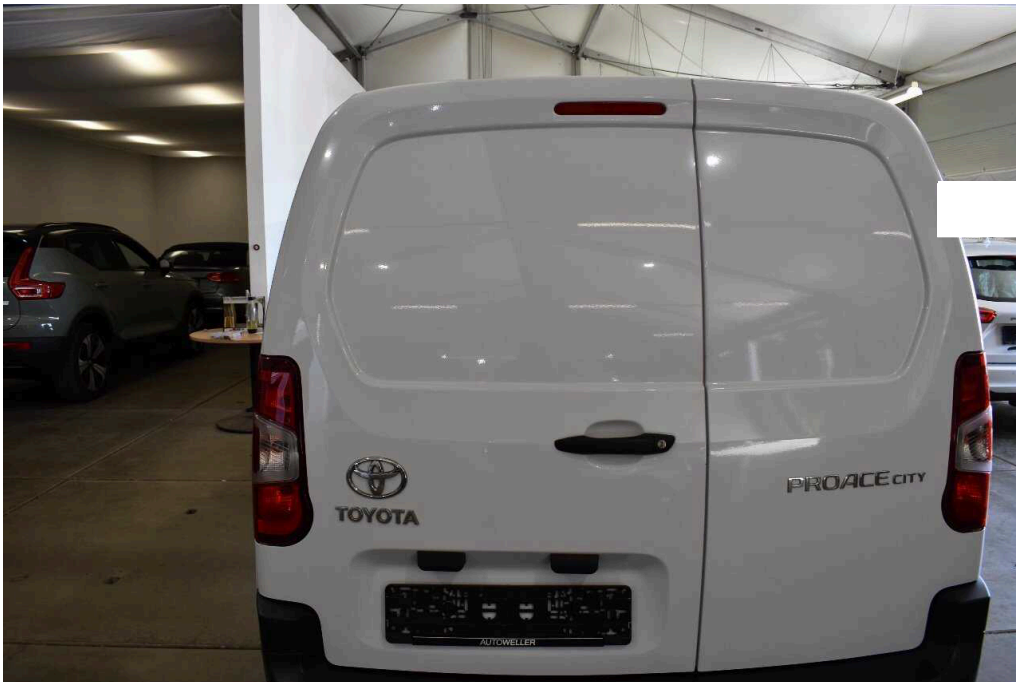
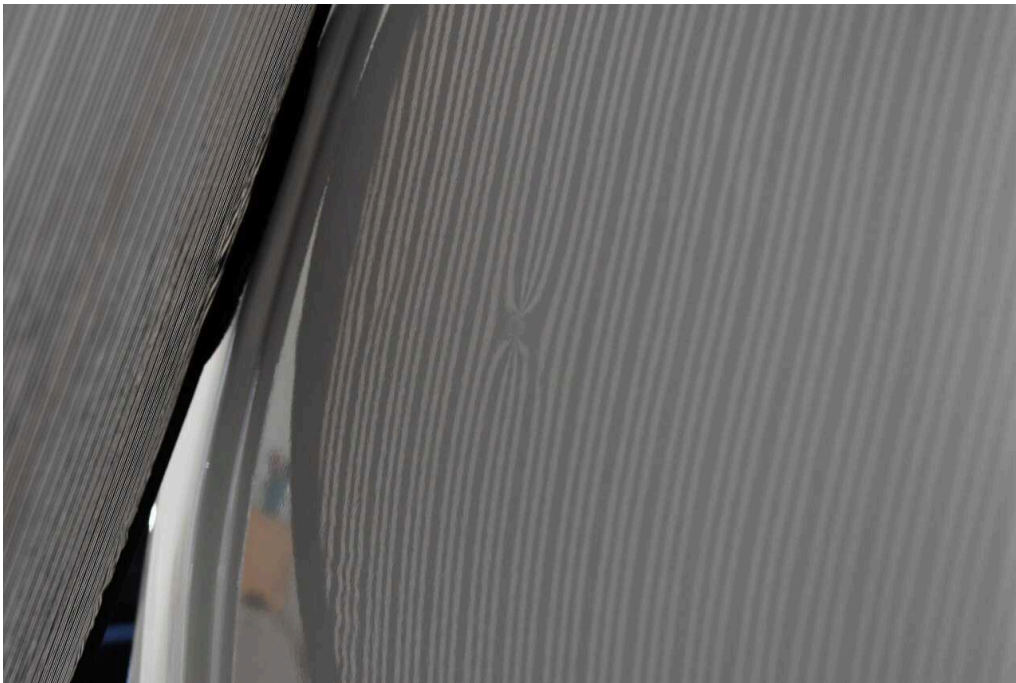
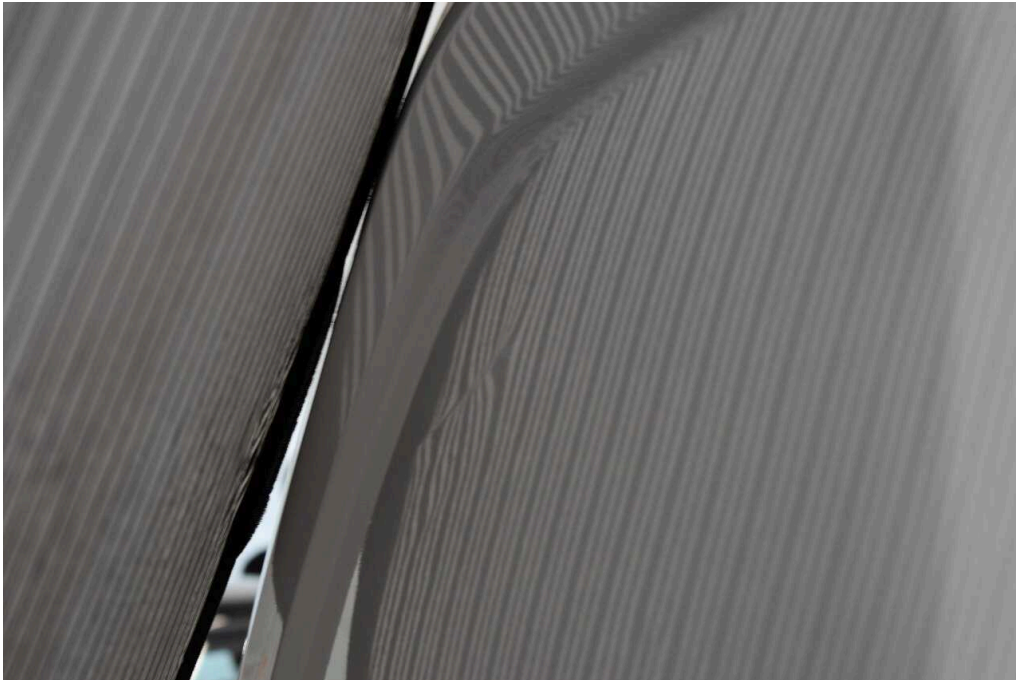
**Bild 25**  
Fahrzeugheck Heckflügeltür links Dellen

**Bild 26**  
Fahrzeugheck Heckflügeltür links Dellen

**Bild 27**  
Fahrzeugheck Heckflügeltür links Dellen

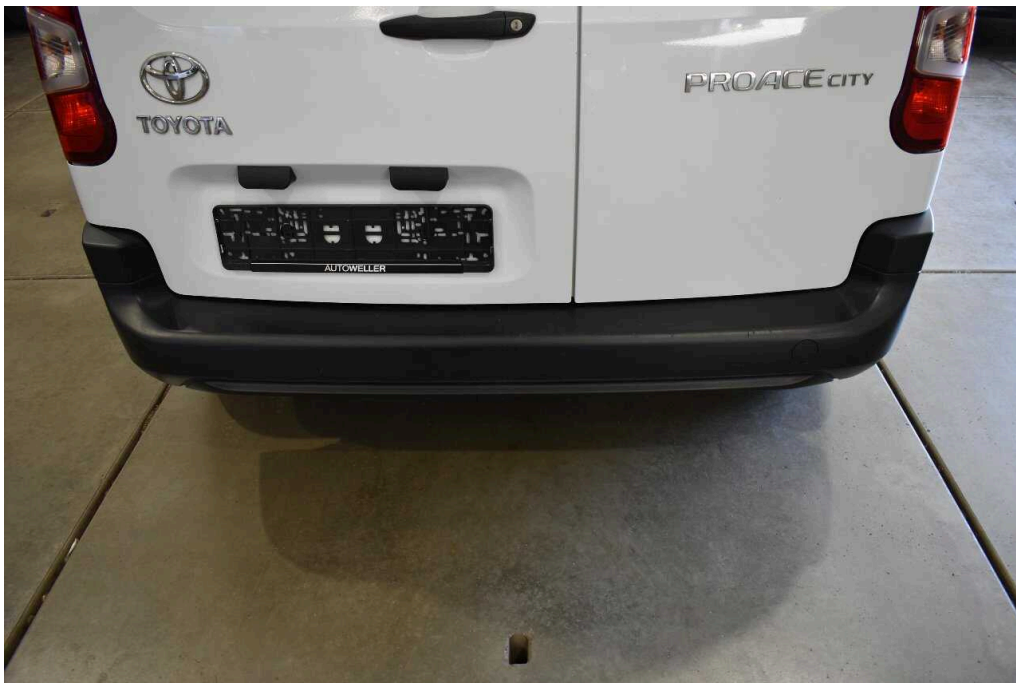
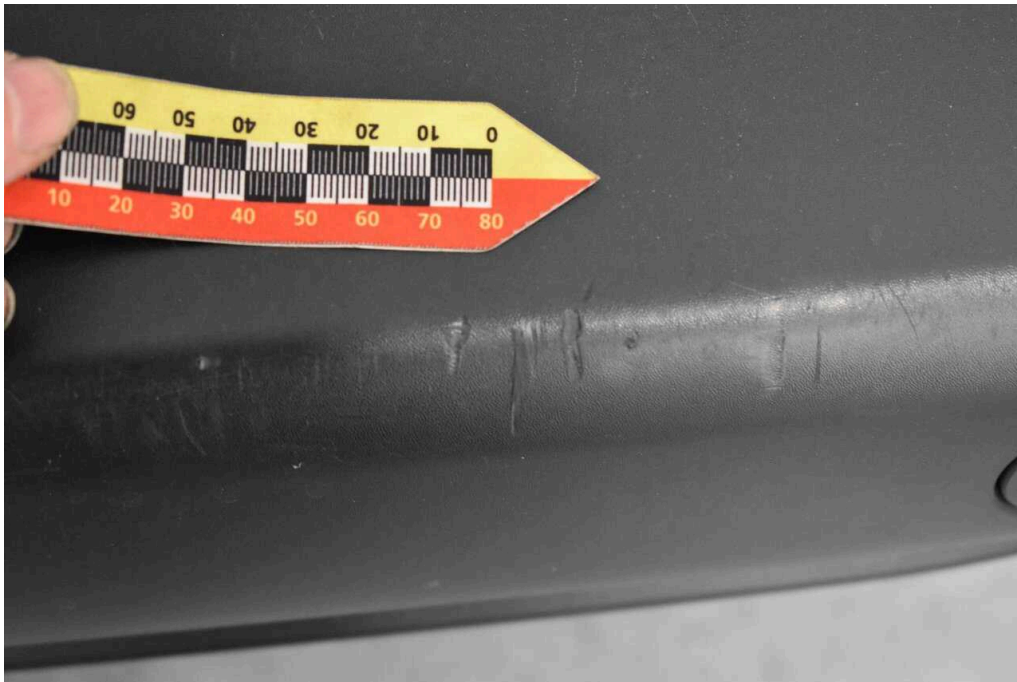
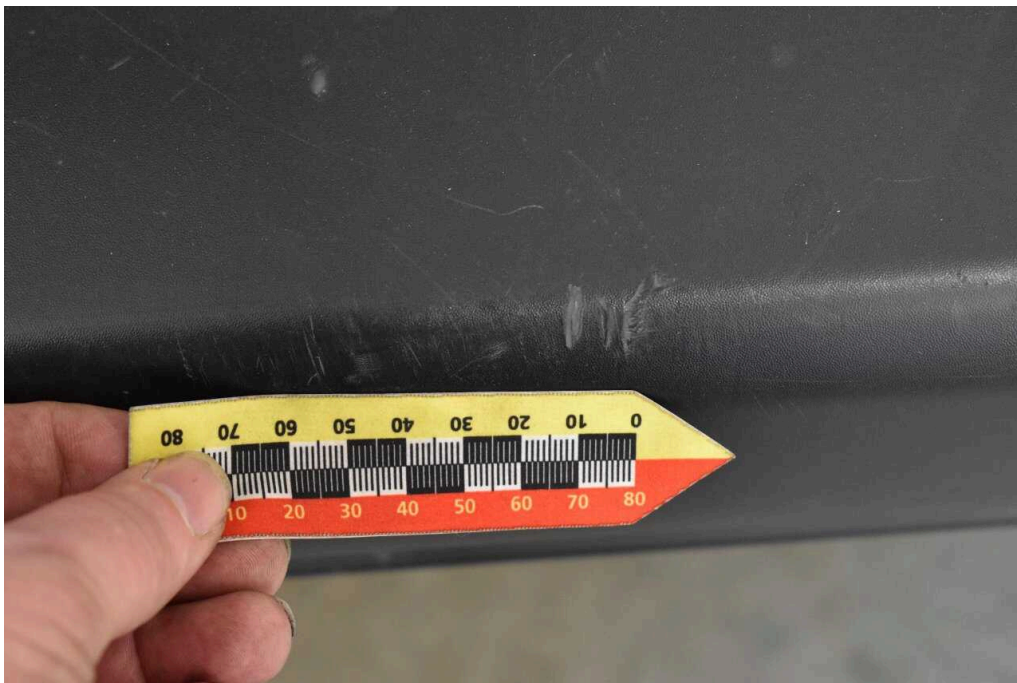
**Bild 28**  
Fahrzeugheck Stoßfänger hinten Kratzer

**Bild 29**  
Fahrzeugheck Stoßfänger hinten Kratzer

**Bild 30**  
Fahrzeugheck Stoßfänger hinten Kratzer
