## Zustandsbericht

| <b>Berichtsnummer :</b> | <b>0000000928692-DE968</b> | | |

#### Volkswagen Caddy (SBB/SBJ)(09.2020->) Kombi

| Erstzulassung / Baujahr: | <b>12.10.2021 / 2021</b> | Besichtigungsdatum/-ort: | <b>01.07.2026 08:41 30179 Hannover</b> |

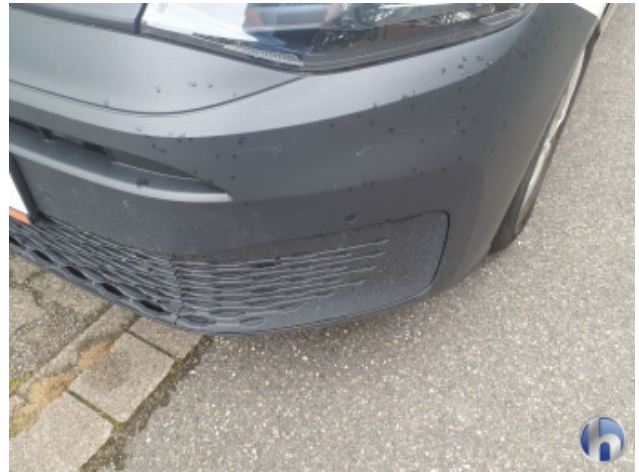
| 1. | Stoßfänger Vorne | Gebrauchsspuren | Ohne Reparatur |

1. Stoßfänger Vorne  
Gebrauchsspuren - Ohne Reparatur

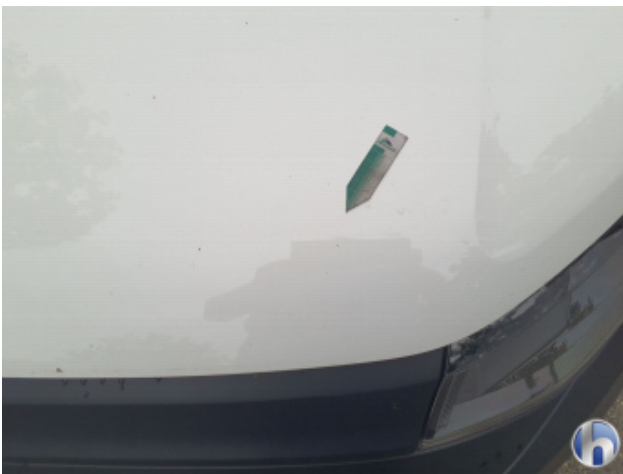
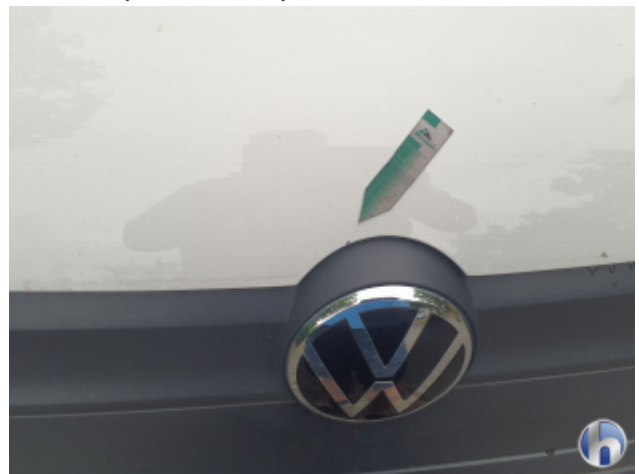
| 2. | Motorhaube | Gebrauchsspuren | Ohne Reparatur |

2. Motorhaube  
Gebrauchsspuren - Ohne Reparatur

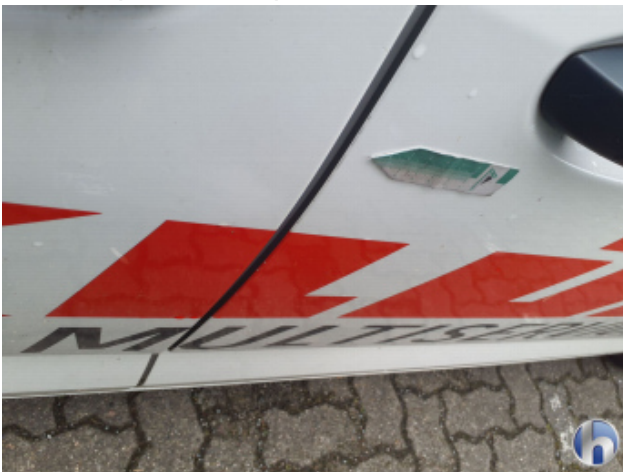
| 3. | Tür Vorne - Rechts | Gebrauchsspuren | Ohne Reparatur |

3. Tür Vorne - Rechts  
Gebrauchsspuren - Ohne Reparatur

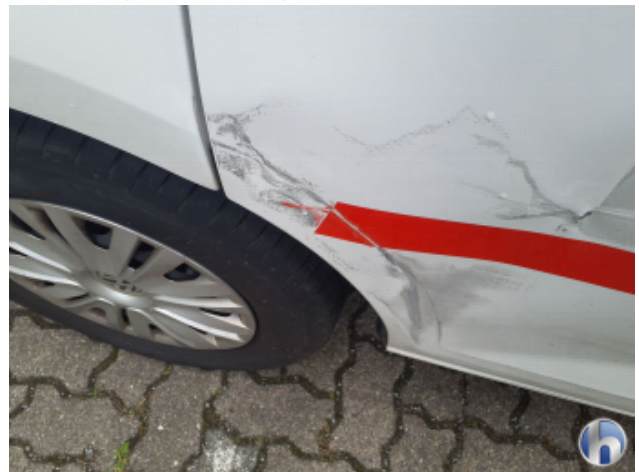
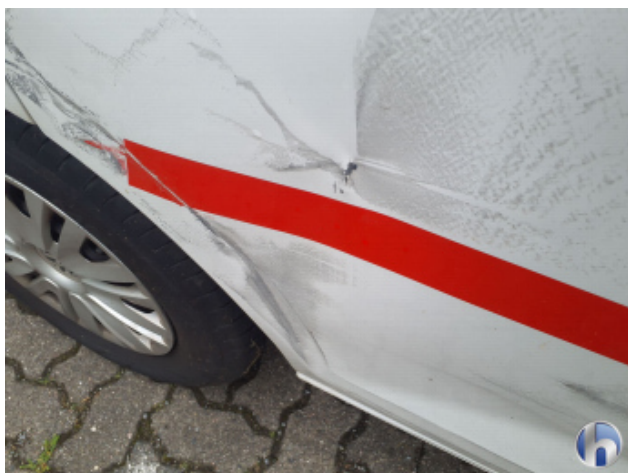
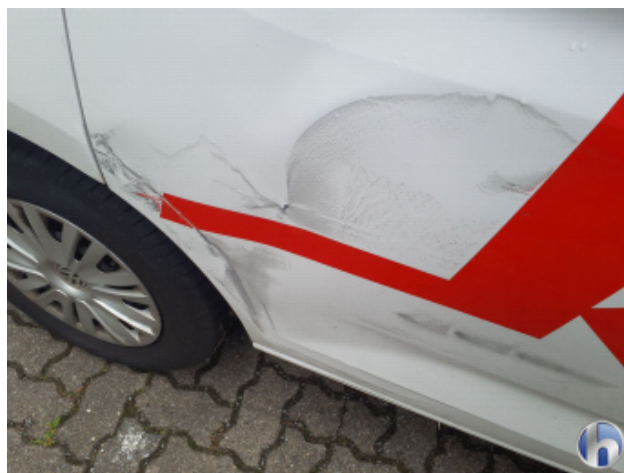
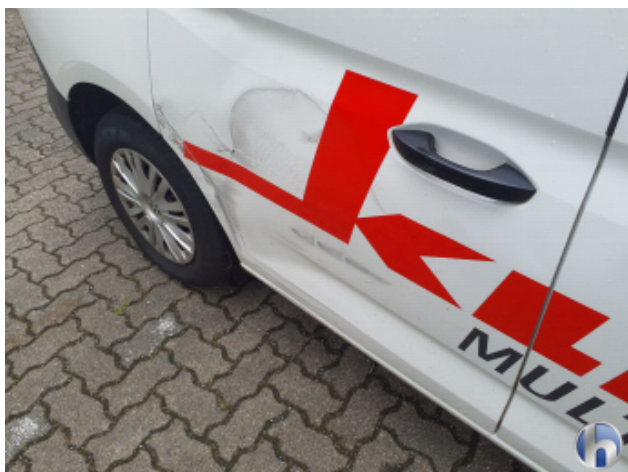
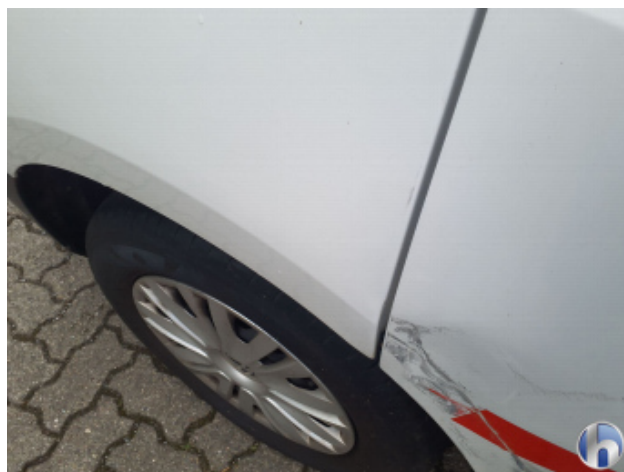
| Datum | SNR | Verursacher | Beschädigung | Reparatur<br>erfolgt * | Gutachten<br>vorhanden * |
|---|---|---|---|---|---|
| 31.03.2026 | 9059989784 | Eigenverschulden | Schiebetür mitte Beifahrerseite Delle > 10 cm<br>(mit Lackschaden) | Nein | Nein |

| 4. | Tür Hinten - Rechts | Unfallschaden | Siehe Kalkulation |

4. Tür Hinten - Rechts  
Unfallschaden - Siehe Kalkulation

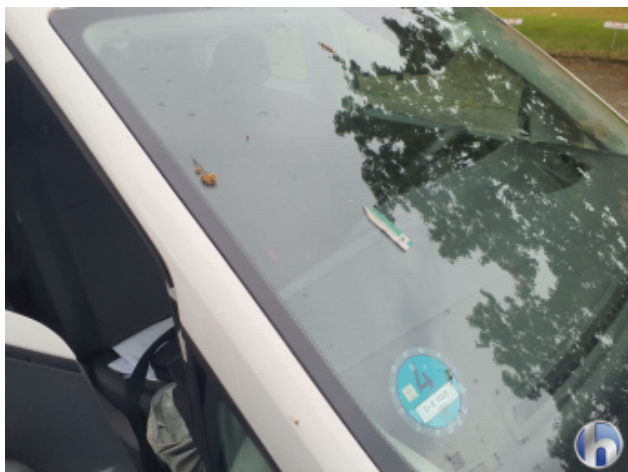
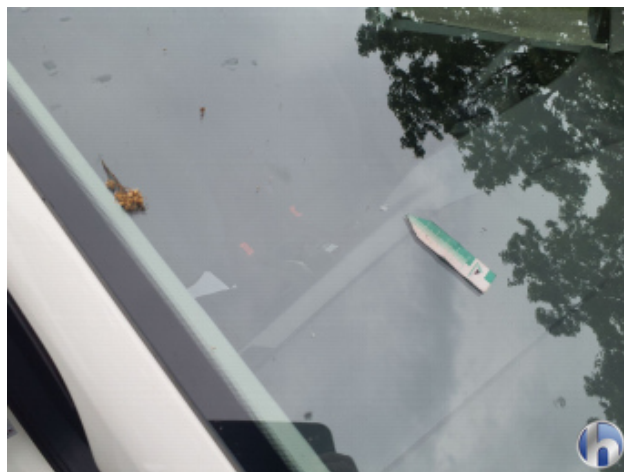
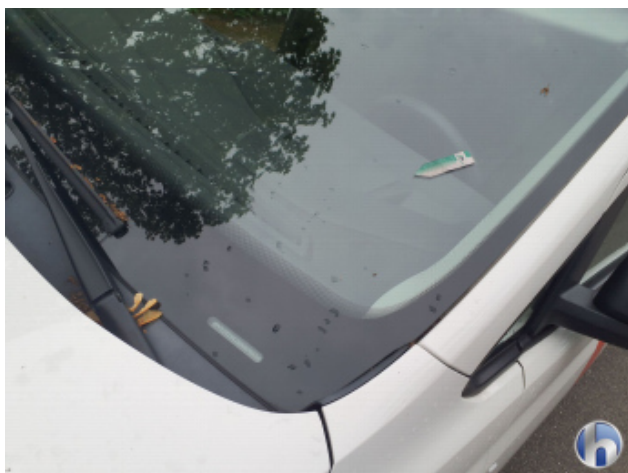
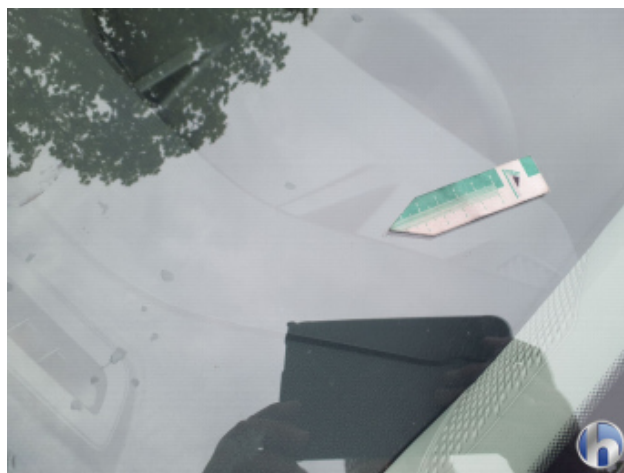
| 5. | Windschutzscheibe | Steinschlag | Smart Repair |

5. Windschutzscheibe  
Steinschlag - Smart Repair

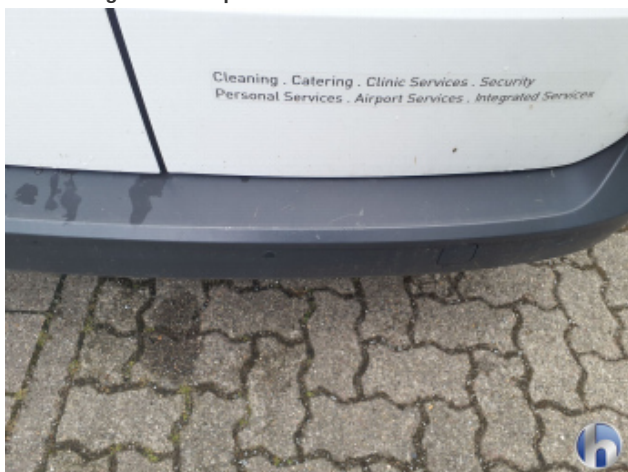
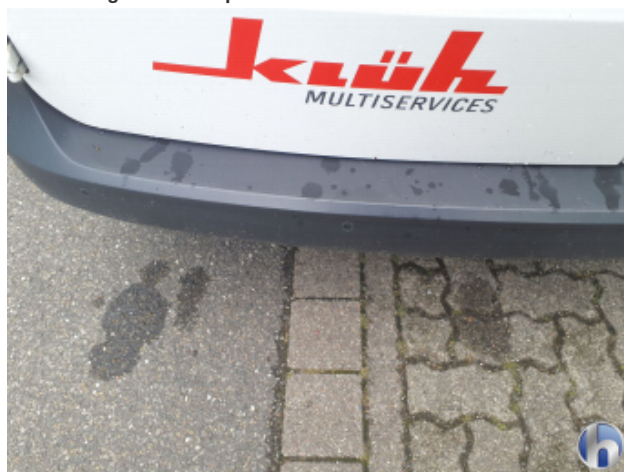
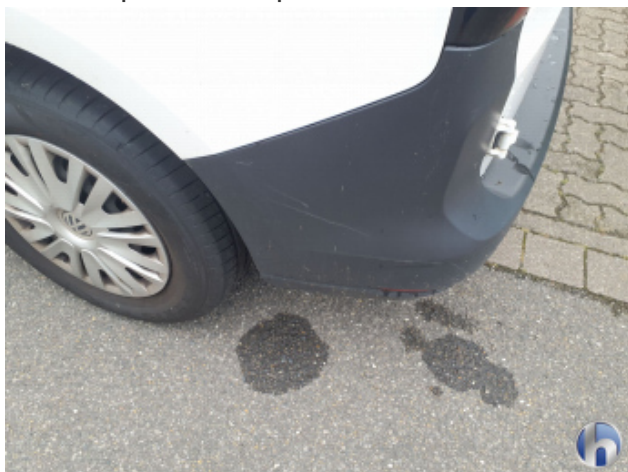
| 6. | Stoßfänger Hinten | Gebrauchsspuren | Ohne Reparatur |

6. Stoßfänger Hinten  
Gebrauchsspuren - Ohne Reparatur

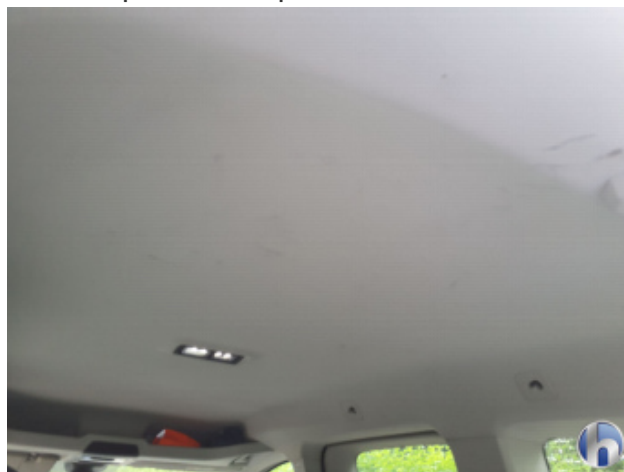
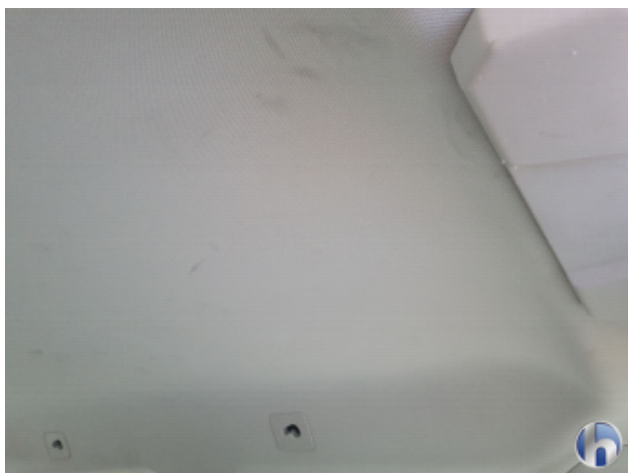
| 7. | Dachhimmel | Verschmutzt | Reinigen |

7. Dachhimmel  
Verschmutzt - Reinigen

7. Dachhimmel  
**Verschmutzt - Reinigen**

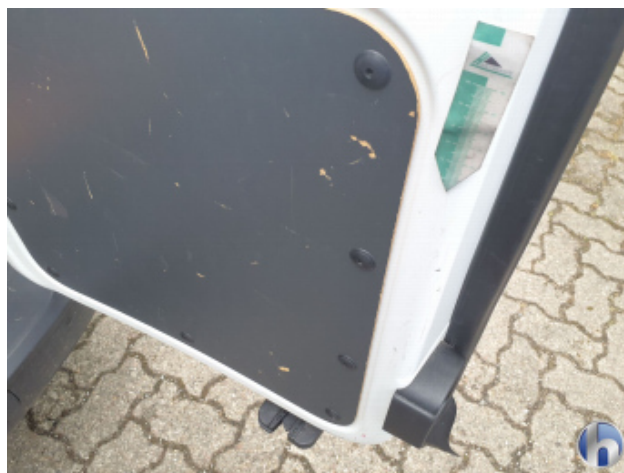
| 10. | Hecktürverleumdung rechts | Gebrauchsspuren | Ohne Reparatur |

10. Hecktürverleidung rechts  
**Gebrauchsspuren - Ohne Reparatur**
