## Certificate of Conformity

| 0.2.1. | Commercial name: | SEAT LEON |

# Zustandsbericht / Minderwertgutachten

Mobility Concept GmbH, Grünwalder Weg 34, 82041 Oberhaching  
23.06.2026

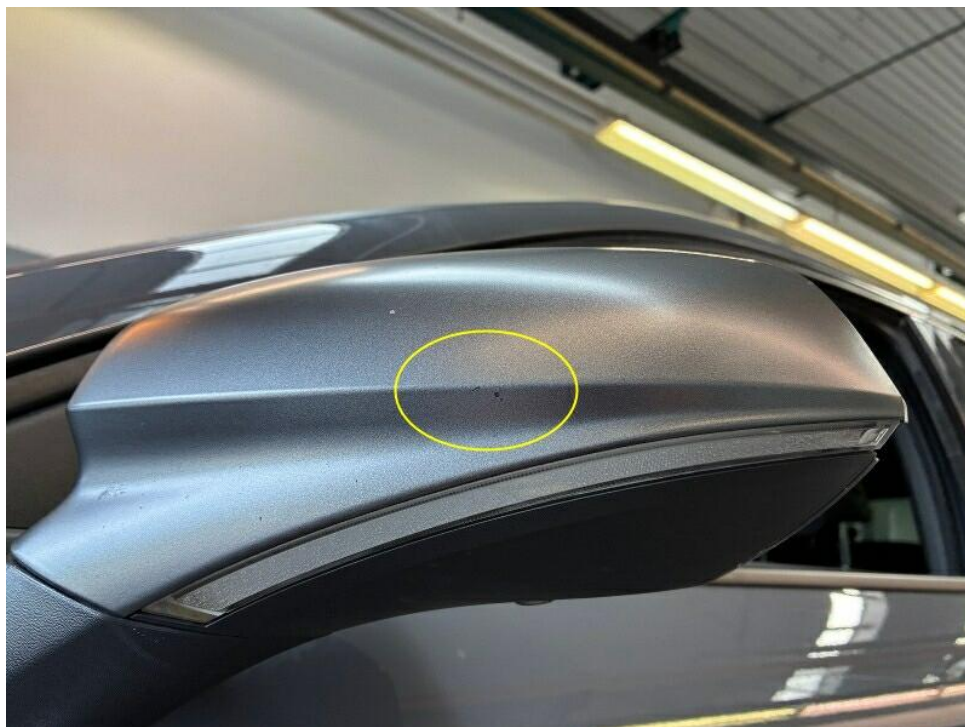
Bild 14 : Außenspiegel links Lackierung, Steinschlag, Gebrauchsspur

Tür hinten rechts Einstieg Lackierung,  
zerkratzt, Gebrauchsspur (Bild 22, 23)  
Seitenteil hinten rechts Lackierung, zerkratzt,  
Gebrauchsspur (Bild 21)  
Tür vorne links Einstieg Lackierung, zerkratzt,  
Gebrauchsspur (Bild 15)  
Außenspiegel links Lackierung, Steinschlag,  
Gebrauchsspur (Bild 14)

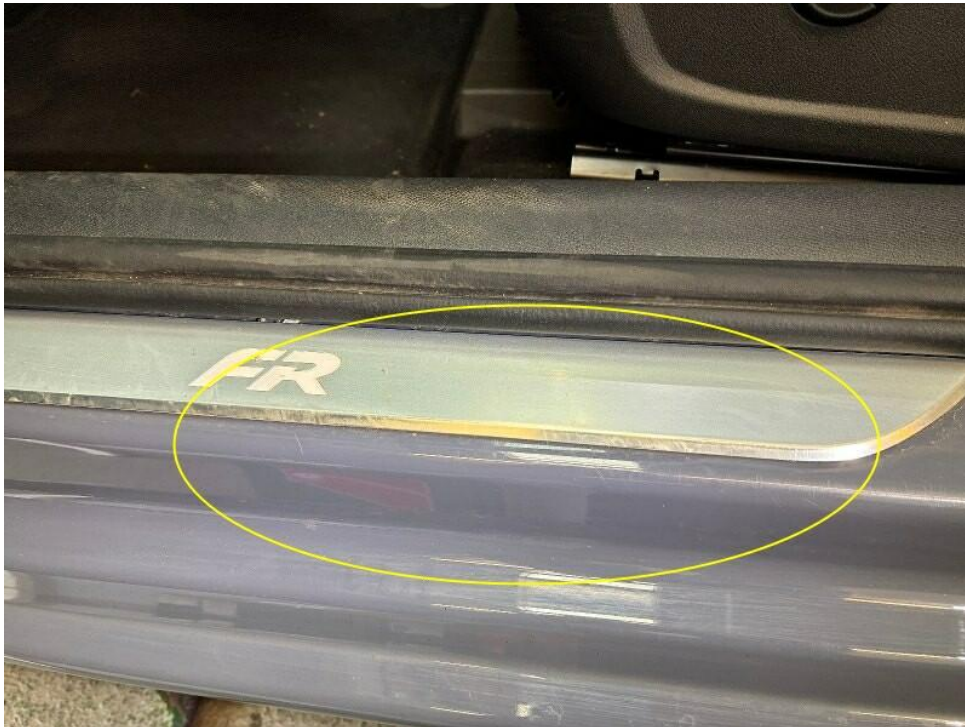
Bild 15 : Tür vorne links Einstieg Lackierung, zerkratzt, Gebrauchsspur

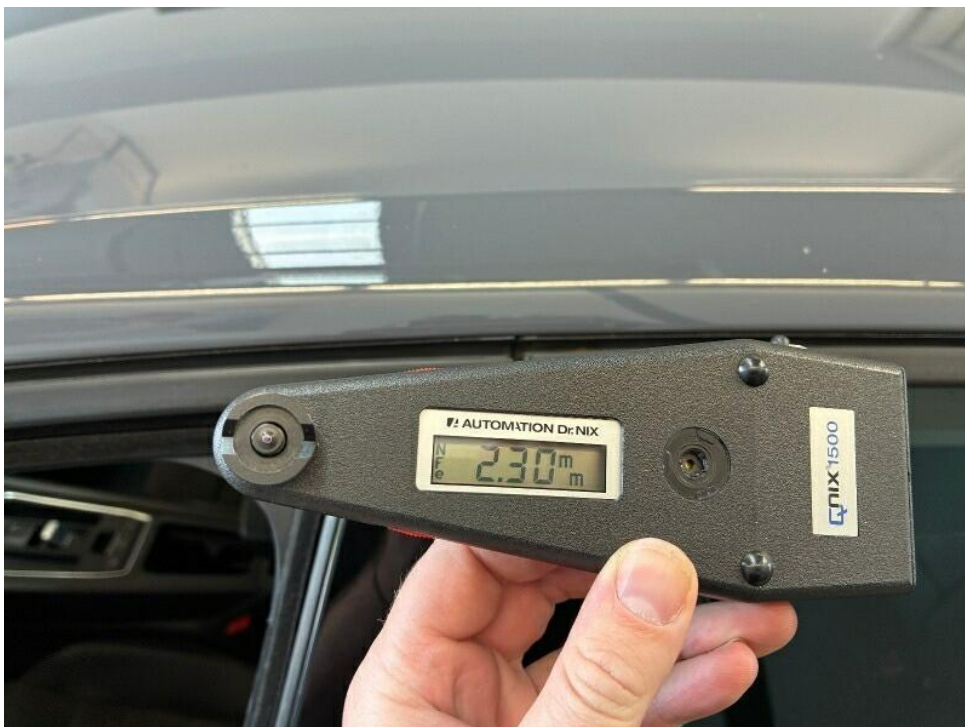
Bild 16 : Dachrahmen links, nicht fachgerecht instandgesetzt, instandsetzten und lackieren mit Lackaufbau

Es wurde eine optische Überprüfung auf Vorschäden und eine Lackschichtdickenmessung vorgenommen. Dabei wurden Nachlackierungen an folgenden Karosserieteilen festgestellt:

- Dachrahmen links

Das Fahrzeug weist einen nicht fachgerecht reparierten Vorschaden am Dachrahmen links auf.

1. Spoiler vorn, zerkratzt und ausgeclipst, erneuern
2. Unterbodenverkleidung Motor, gebrochen, erneuern
3. Dachrahmen links, nicht fachgerecht

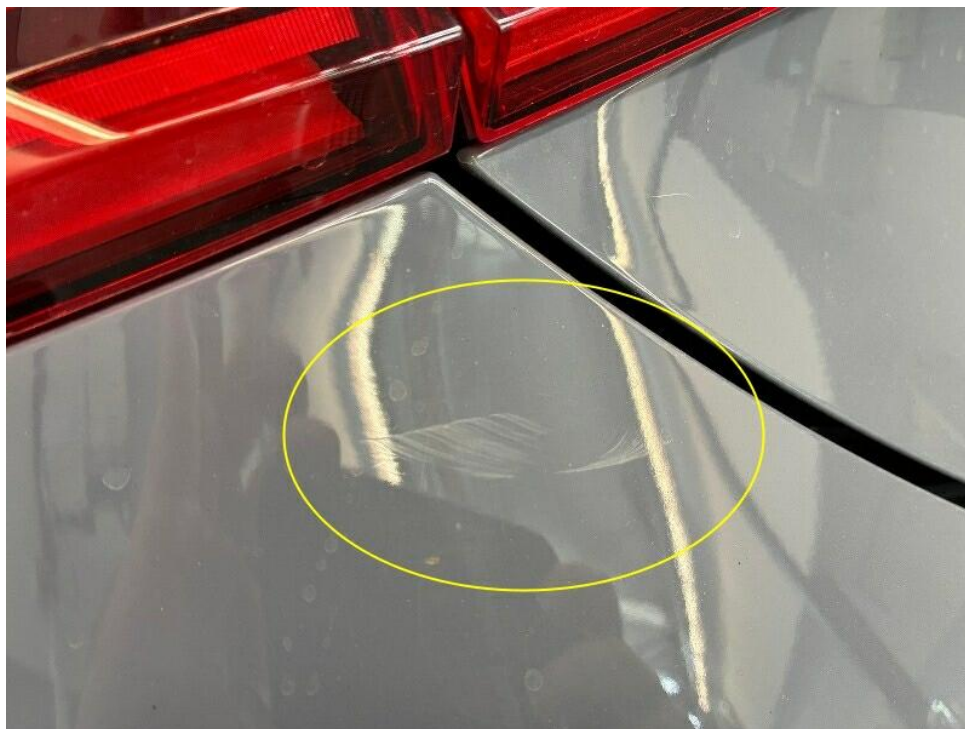
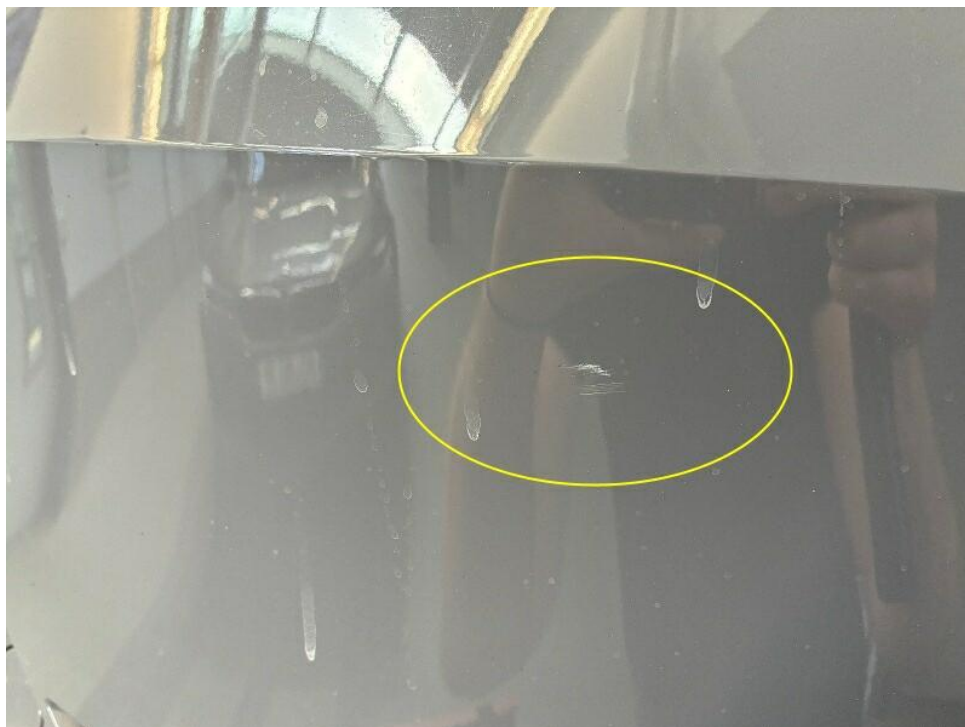
Bild 17 : Stoßfänger hinten Lackierung, zerkratzt, smart repair

Bild 18 : Stoßfänger hinten Lackierung, zerkratzt, smart repair

- instandgesetzt, instandsetzen
4. Heckdeckel, mehrfach eingedellt,  
drücken (Bild 19, 20)
  5. Stoßfänger hinten Lackierung,  
zerkratzt, smart repair (Bild 17, 18)

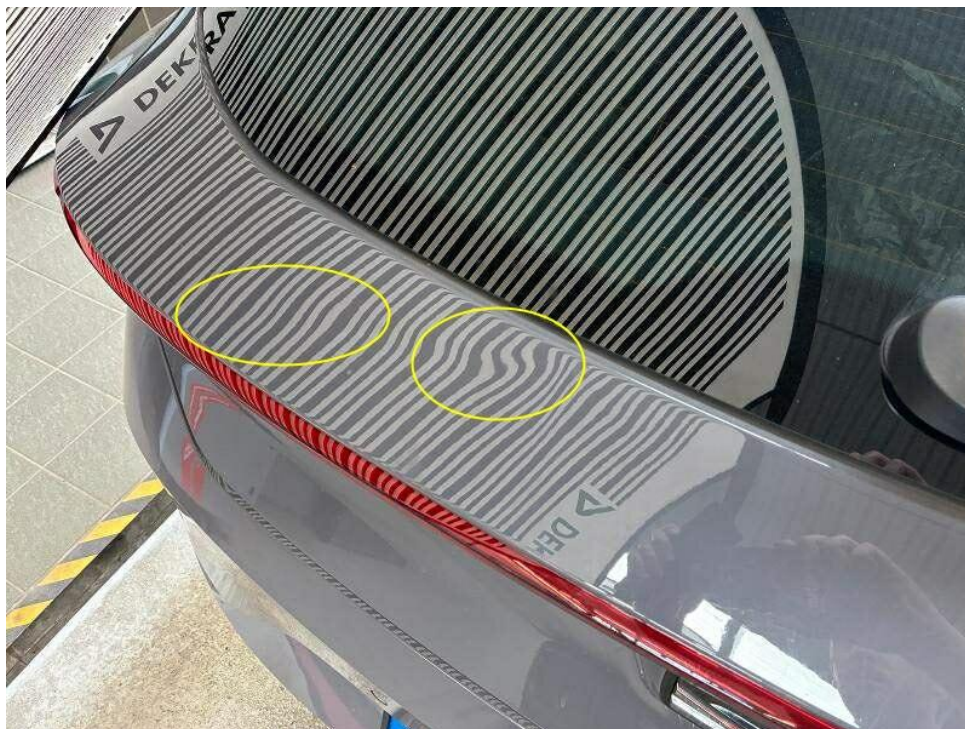
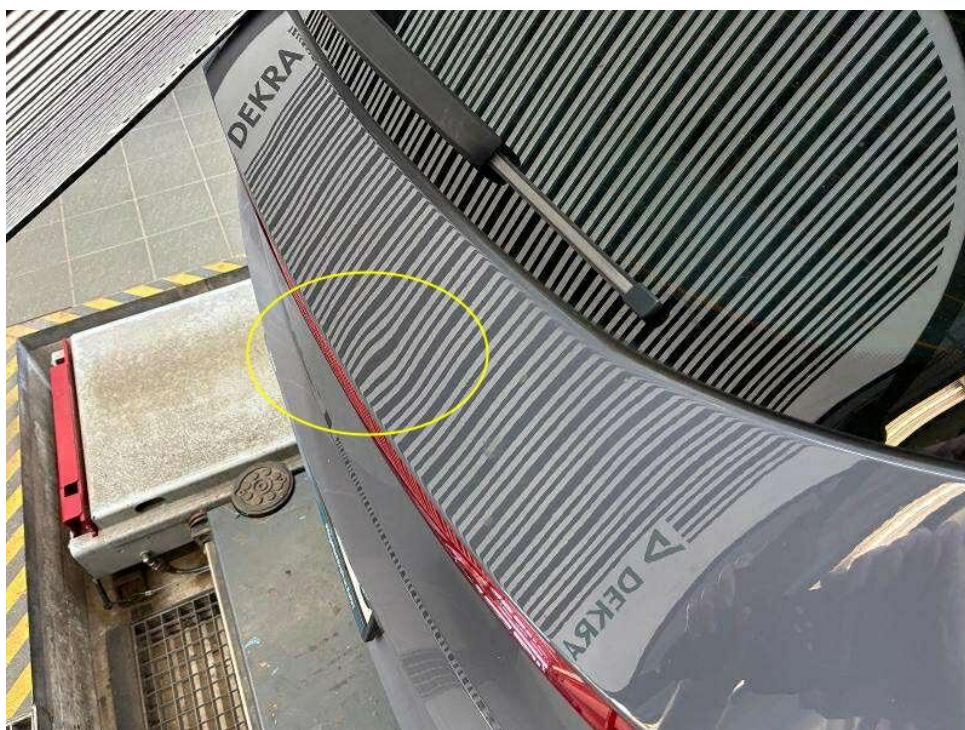
Bild 19 : Heckdeckel, mehrfach eingedellt, drücken

Bild 20 : Heckdeckel, mehrfach eingedellt, drücken

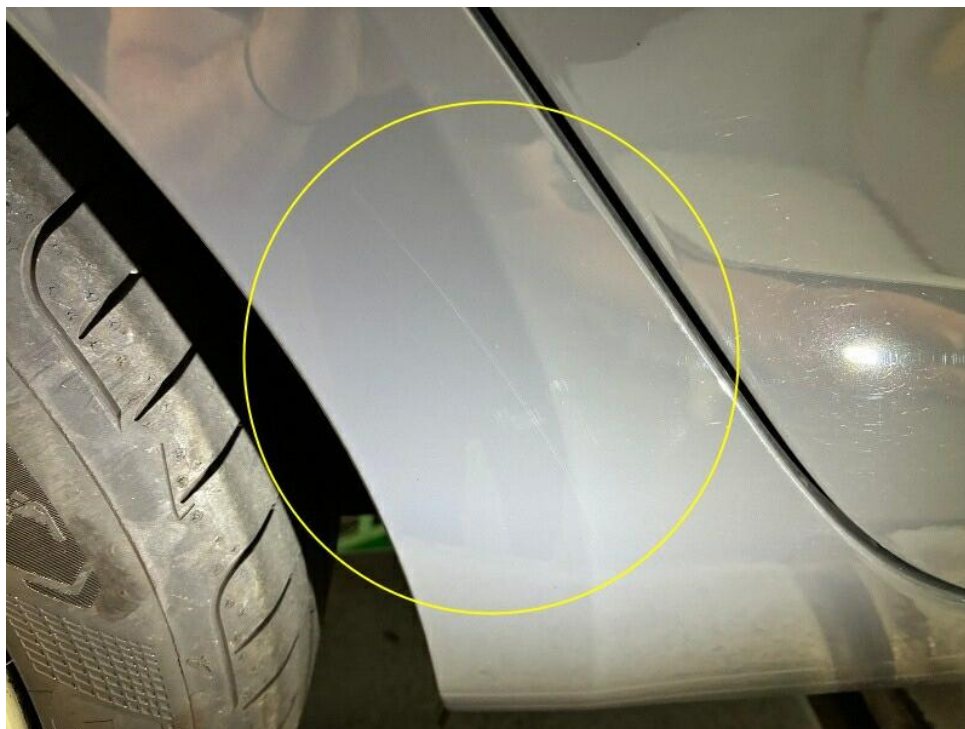
Bild 21 : Seitenteil hinten rechts Lackierung, zerkratzt, Gebrauchsspur

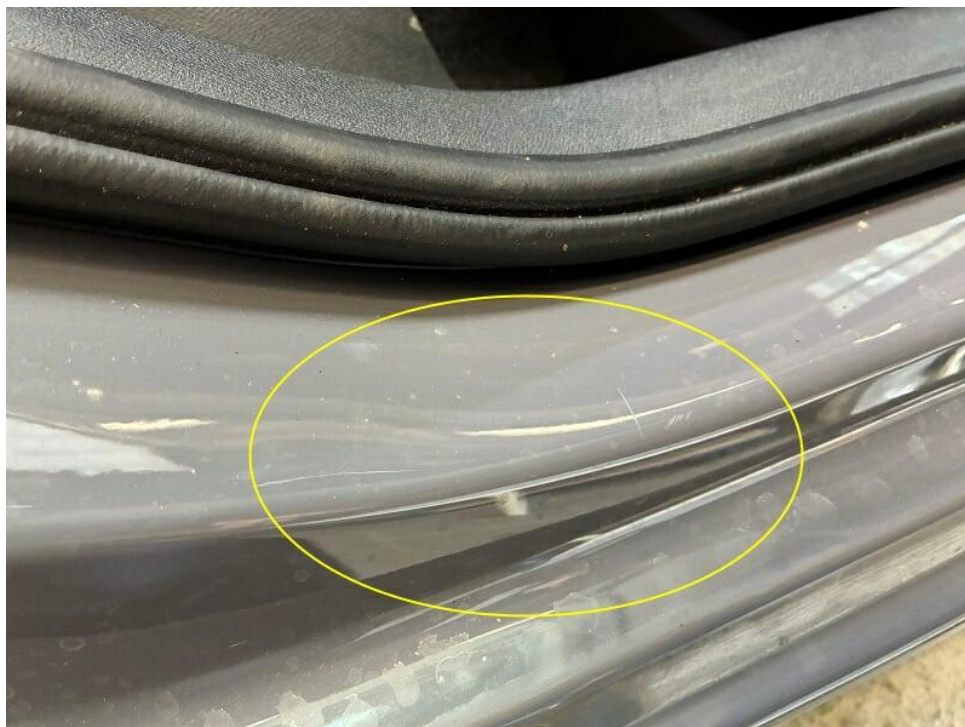
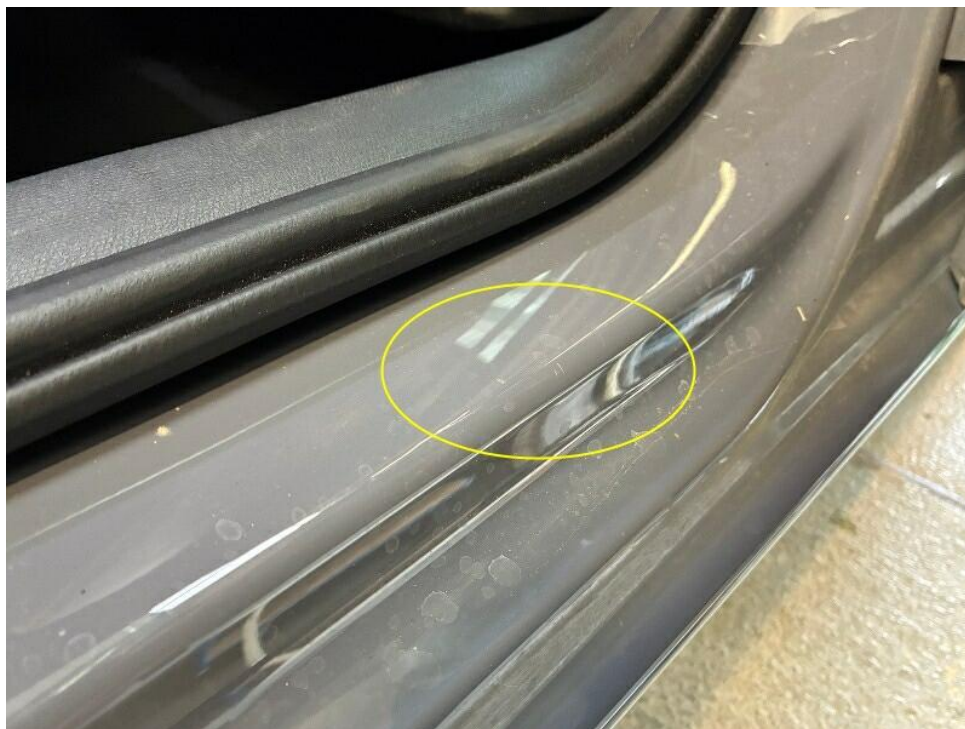
Bild 22 : Tür hinten rechts Einstieg Lackierung, zerkratzt, Gebrauchsspur

Bild 23 : Tür hinten rechts Einstieg Lackierung, zerkratzt, Gebrauchsspur

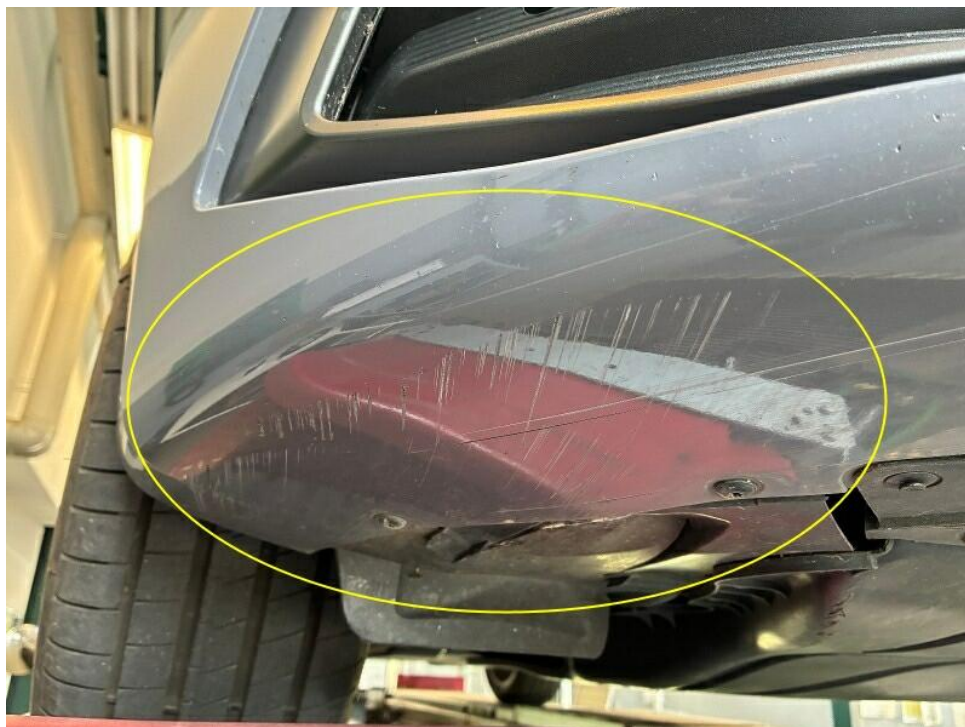
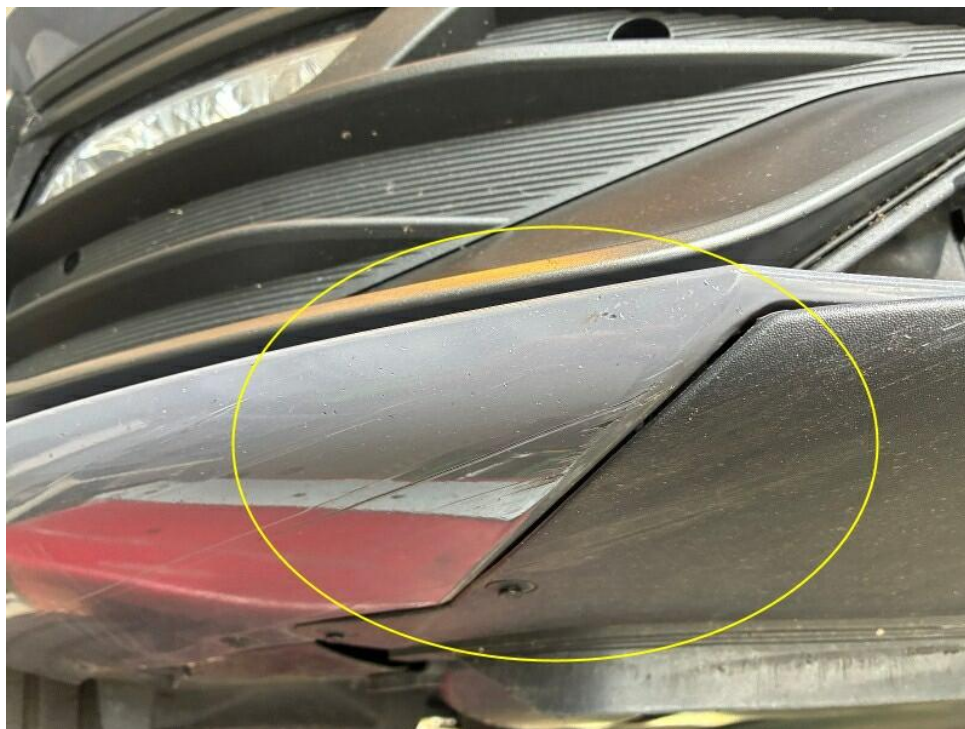
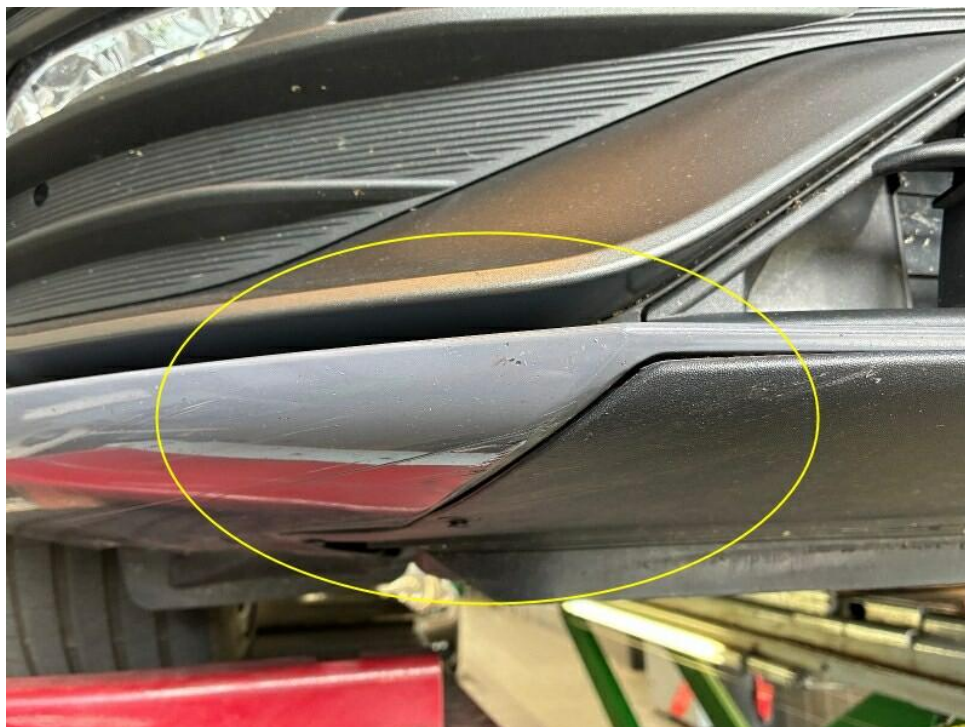
Bild 24 : Spoiler vorn, zerkratzt und ausgeclipst, erneuern

Bild 25 : Spoiler vorn, zerkratzt und ausgeclipst, erneuern

Bild 26 : Spoiler vorn, zerkratzt und ausgeclipst, erneuern

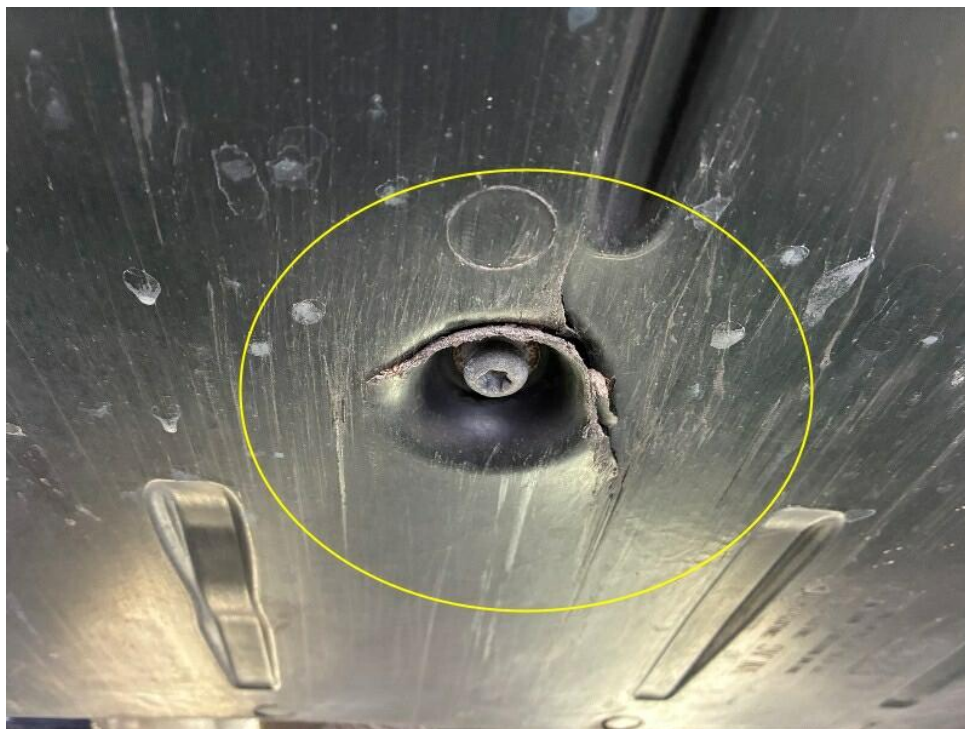
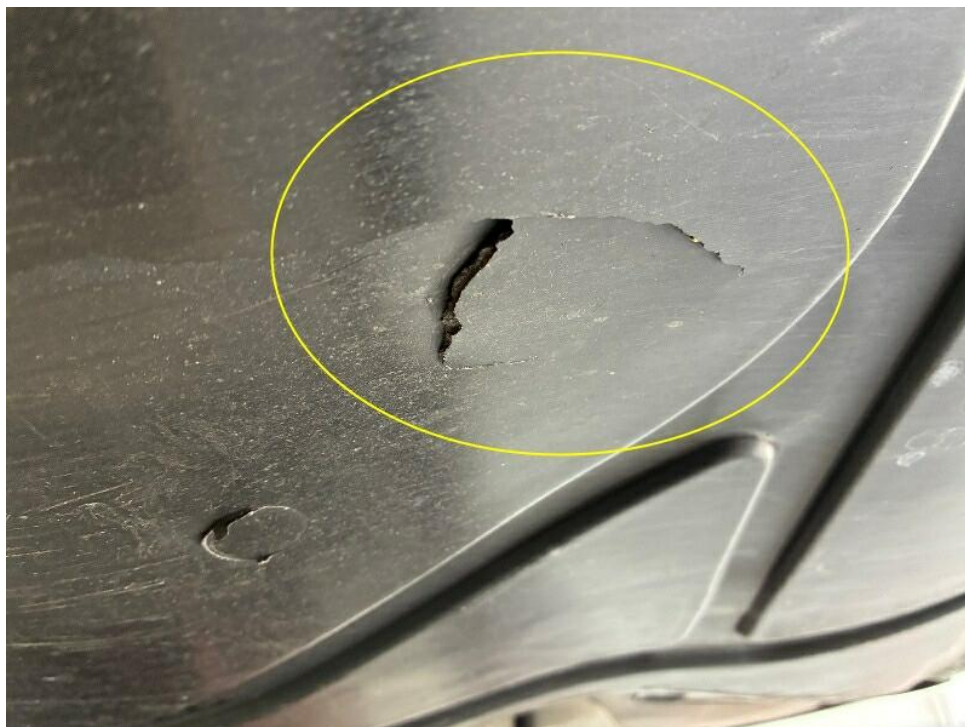
Bild 27 : Unterbodenverkleidung Motor, gebrochen, erneuern

Bild 28 : Unterbodenverkleidung Motor, gebrochen, erneuern
