# UNABHÄNGIGES BATTERIE ZERTIFIKAT

MARKE: Hyundai  
MODELL: Ioniq 5 - 72,6 kWh

Verkaufsbericht

| Vorgang | | | |
|---|---|---|---|
| Typ / Verkaufsbez. | Ioniq 5 Dynamiq | Laufleistung abgelesen | 70.779 km |

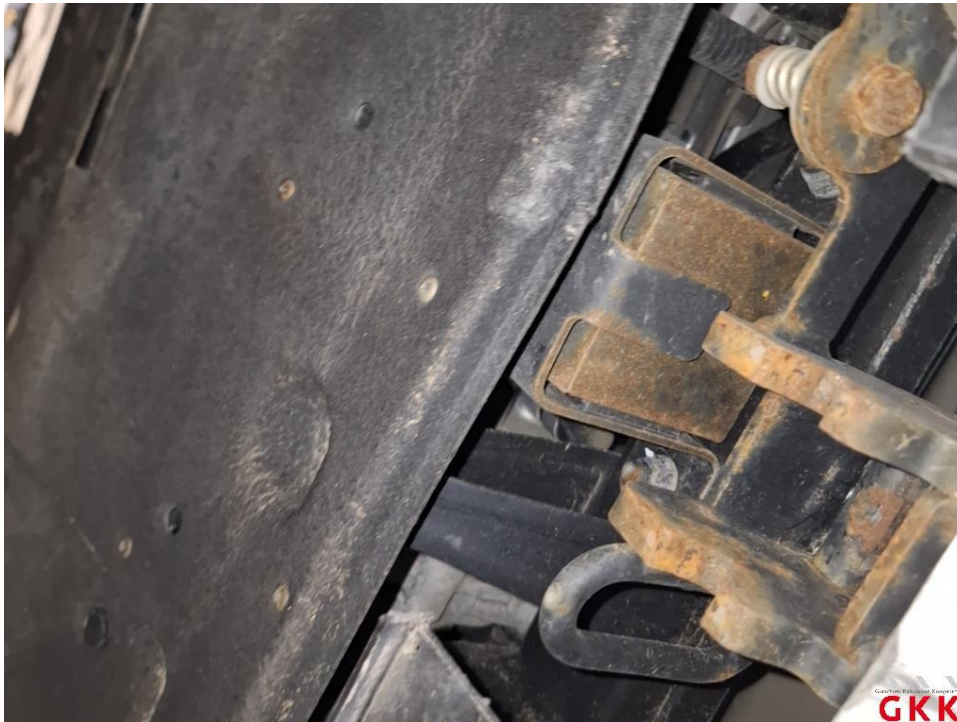
| Wertbeeinflussende Faktoren | | |
|---|---|---|
| Anhängerkupplung Kugelkopf -abnehmbar-, fehlt, ersetzen (Bild 15) | 100,00 € | 100,00 € |

Bild 15 Anhängerkupplung, Kugelkopf -abnehmbar-, fehlt, ersetzen

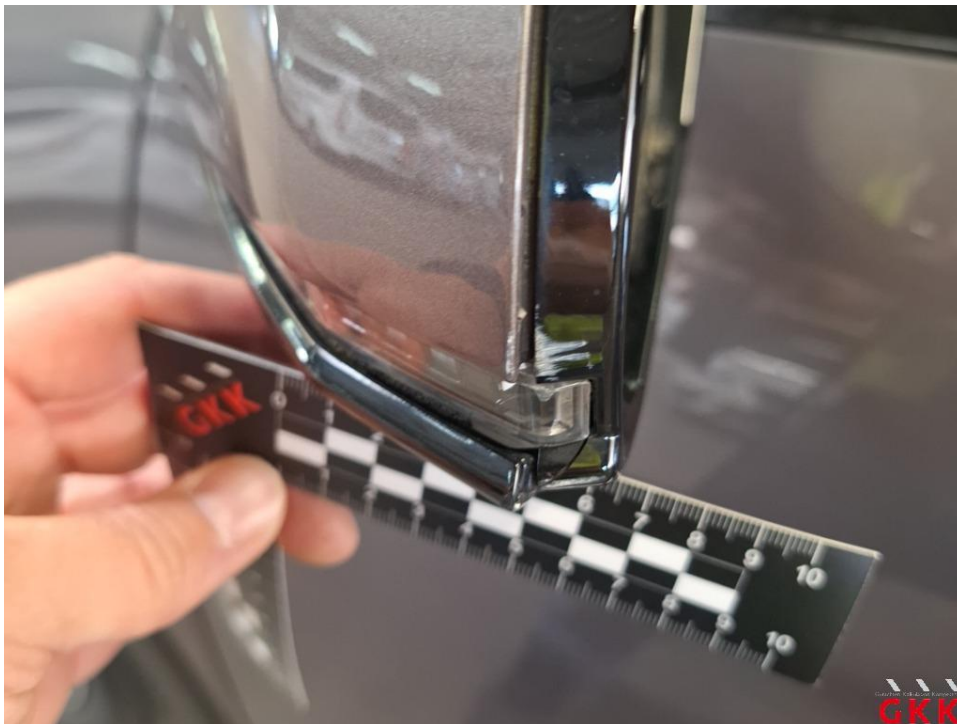
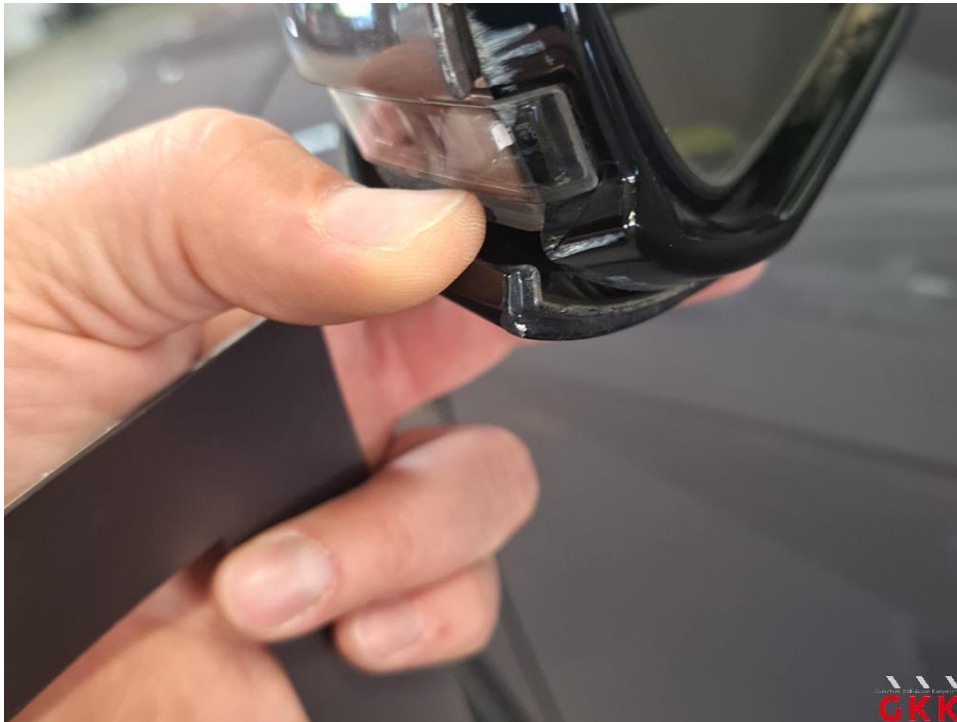
| Wertbeeinflussende Faktoren | | |
|---|---|---|
| Spiegelgehäuse links Kappe -lackiert-, gerissen, ersetzen (Bild 16, Bild 17) | 283,97 € | 170,38 € |

Bild 16 Spiegelgehäuse links, Kappe -lackiert-, gerissen, ersetzen

Bild 17 Spiegelgehäuse links, Kappe -lackiert-, gerissen, ersetzen

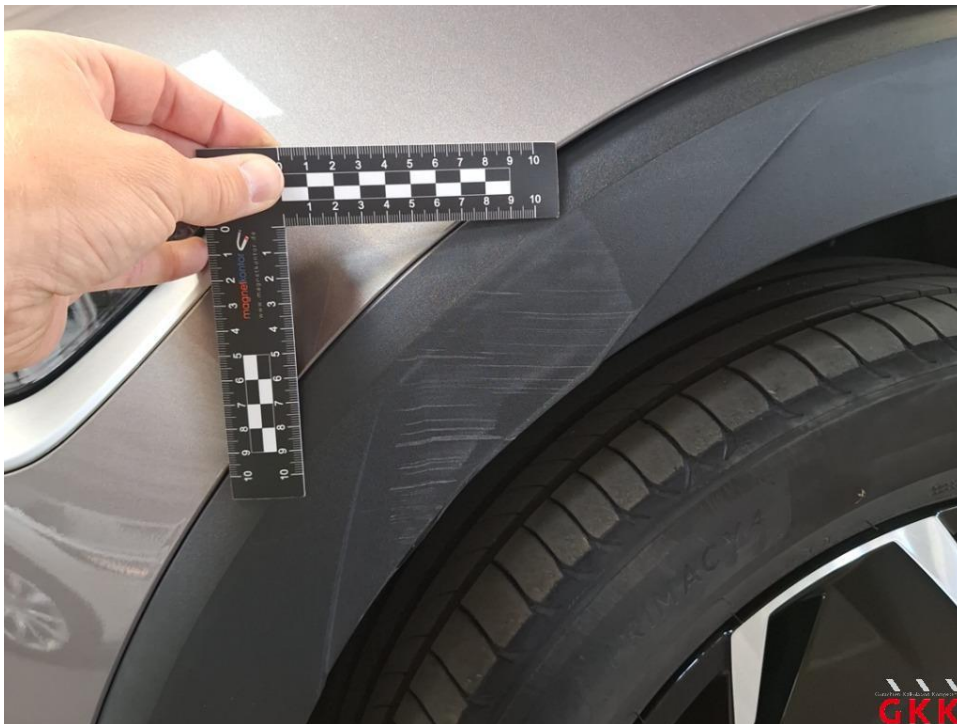
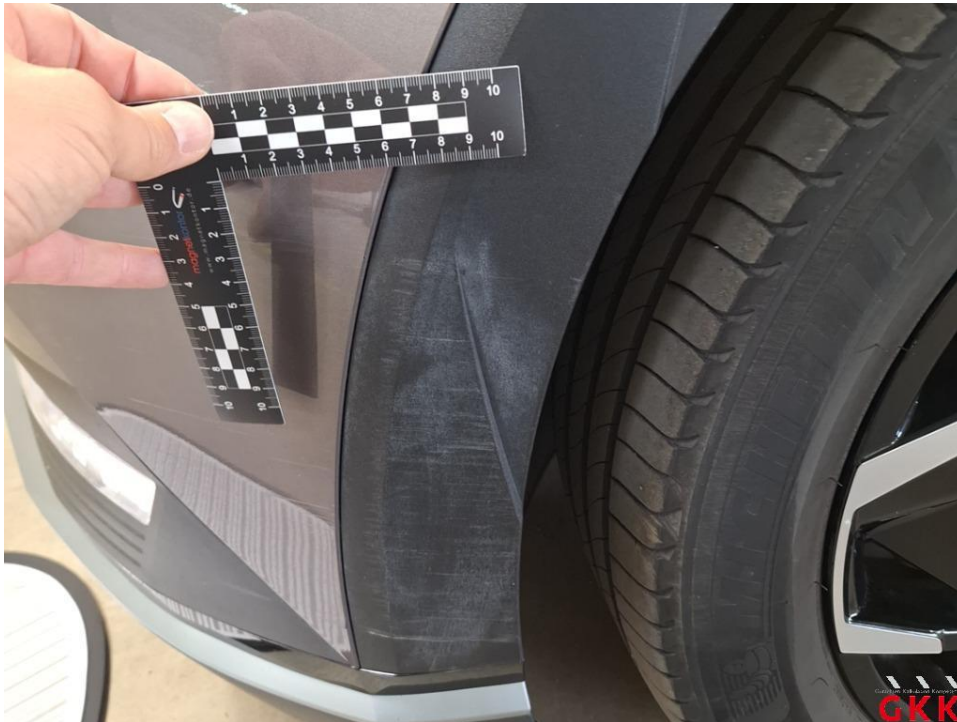
| Wertbeeinflussende Faktoren | | |
|---|---|---|
| Kotflügel vorne links Leiste, Radlauf, verkratzt, ersetzen (Bild 18, Bild 19) | 267,34 € | 160,40 € |

Bild 18 Kotflügel vorne links, Leiste, Radlauf, verkratzt, ersetzen

Bild 19 Kotflügel vorne links, Leiste, Radlauf, verkratzt, ersetzen

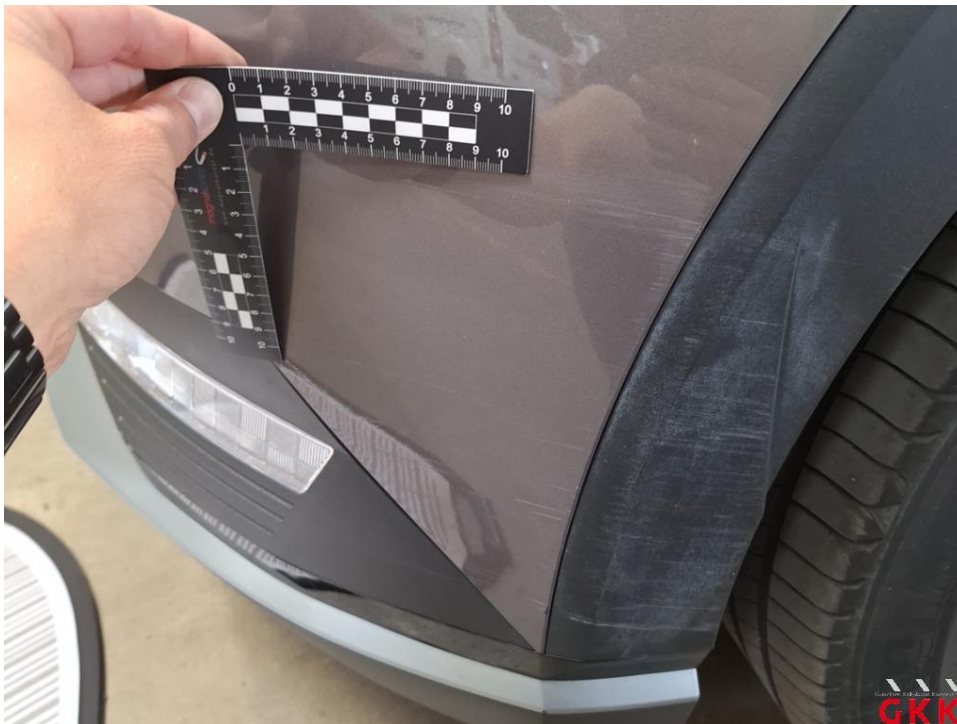
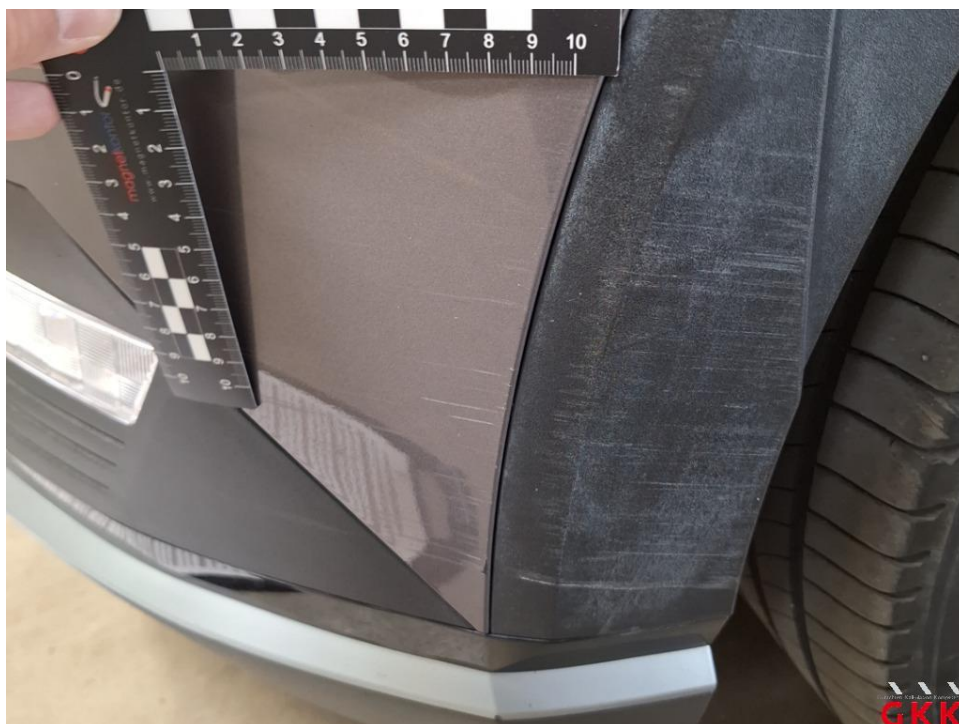
| Wertbeeinflussende Faktoren | | |
|---|---|---|
| Stoßfänger vorne Verkleidung -lackiert-, verkratzt, lackieren (Bild 20, Bild 21) | 1172,85 € | 703,71 € |

Bild 20 Stoßfänger vorne, Verkleidung -lackiert-, verkratzt, lackieren

Bild 21 Stoßfänger vorne, Verkleidung -lackiert-, verkratzt, lackieren

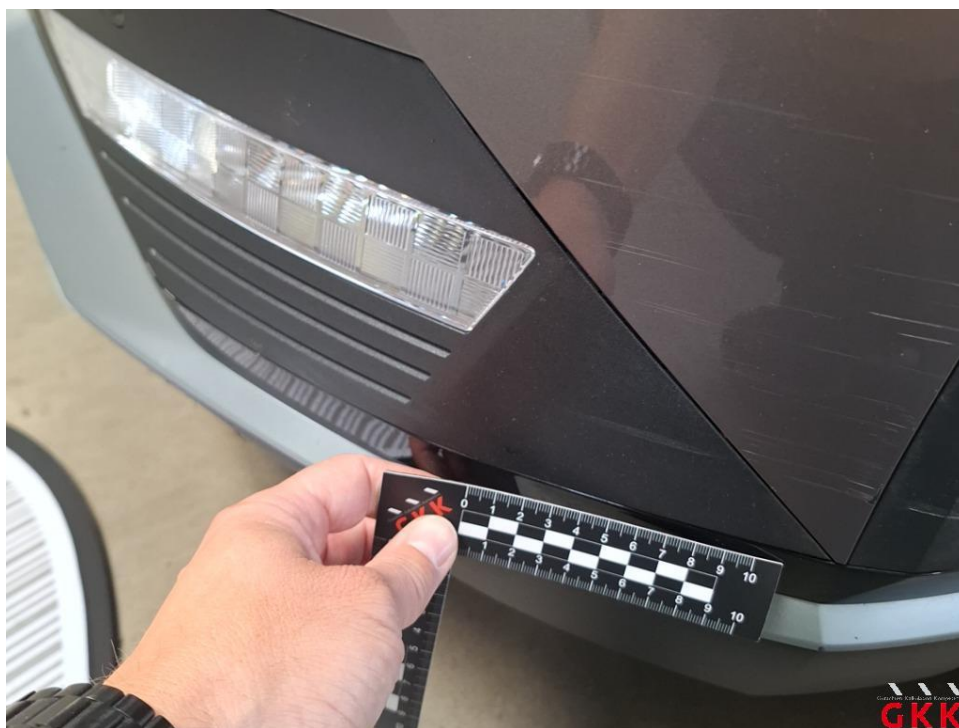
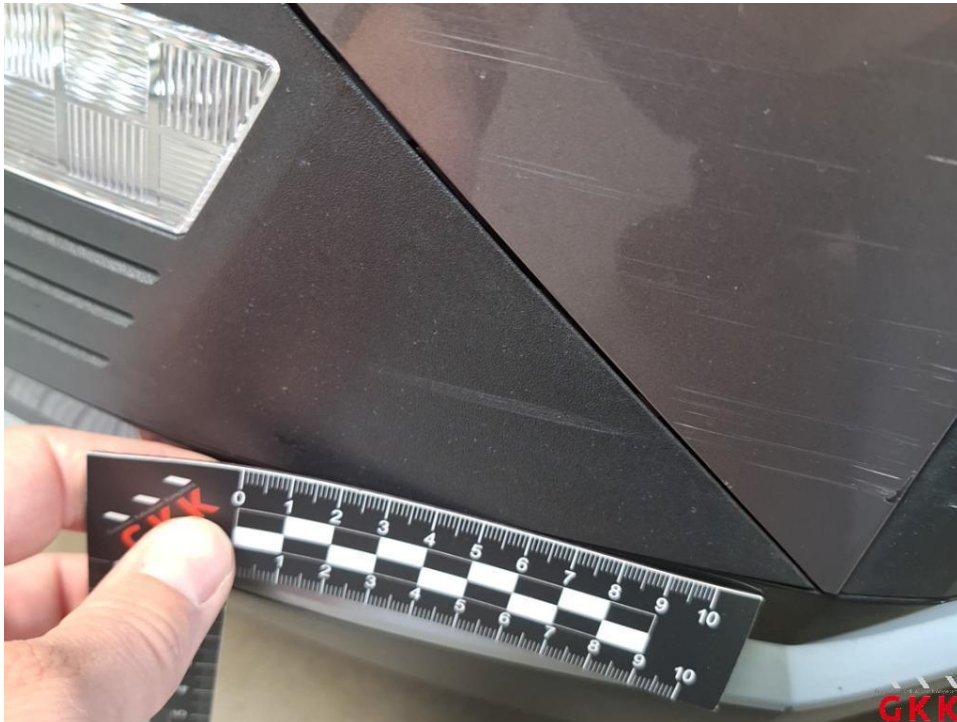
| Wertbeeinflussende Faktoren | | |
|---|---|---|
| Stoßfänger vorne Spoiler -unlackiert-, verkratzt, ersetzen (Bild 22, Bild 23) | 490,63 € | 294,38 € |

Bild 22 Stoßfänger vorne, Spoiler -unlackiert-, verkratzt, ersetzen

Bild 23 Stoßfänger vorne, Spoiler -unlackiert-, verkratzt, ersetzen

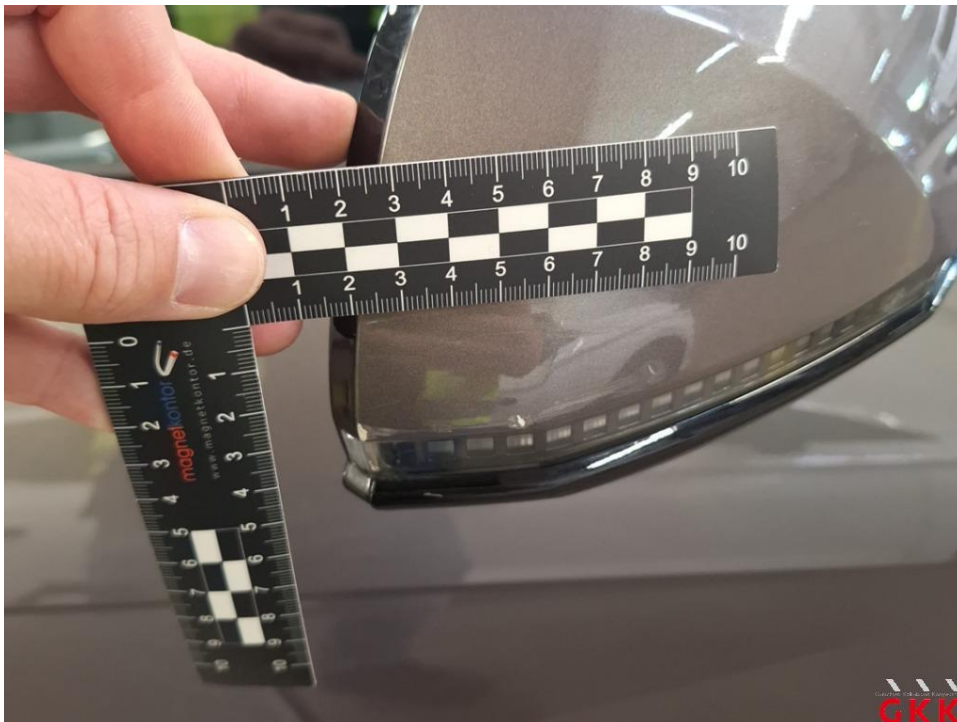
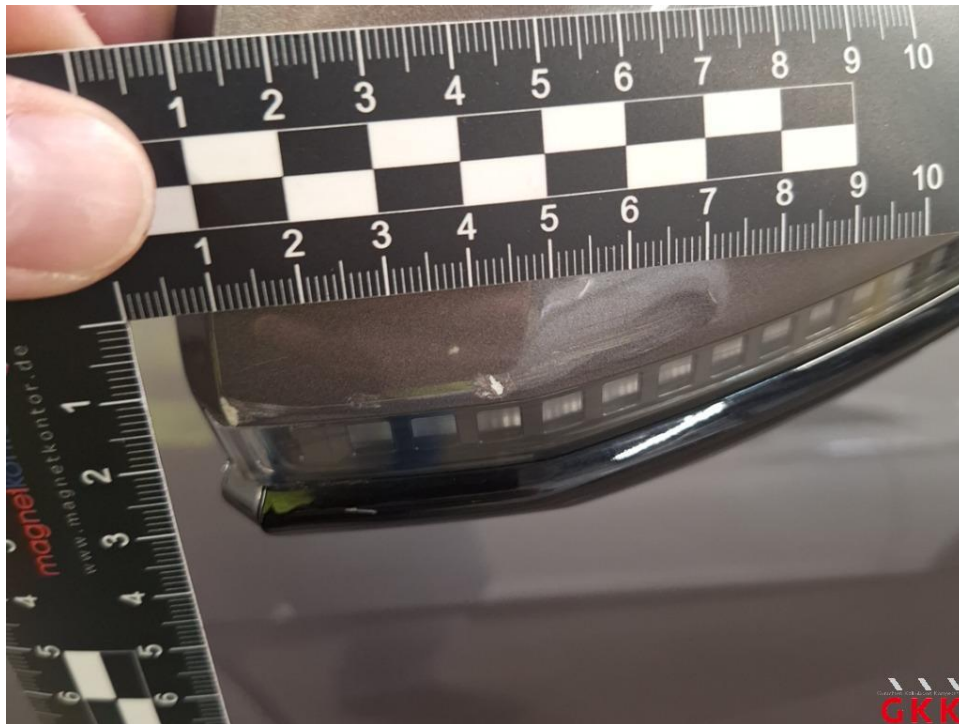
| Wertbeeinflussende Faktoren | | |
|---|---|---|
| Spiegelgehäuse rechts Kappe -lackiert-, verkratzt, lackieren ohne LV (Bild 24, Bild 25) | 257,34 € | 154,40 € |

Bild 24 Spiegelgehäuse rechts, Kappe -lackiert-, verkratzt, lackieren ohne LV

Bild 25 Spiegelgehäuse rechts, Kappe -lackiert-, verkratzt, lackieren ohne LV

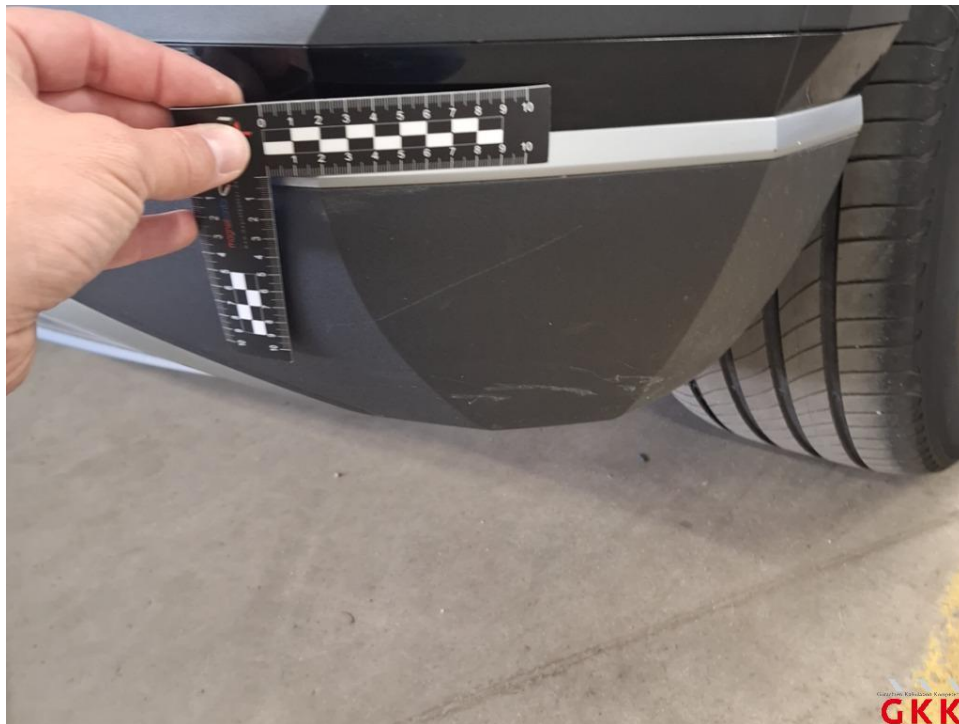
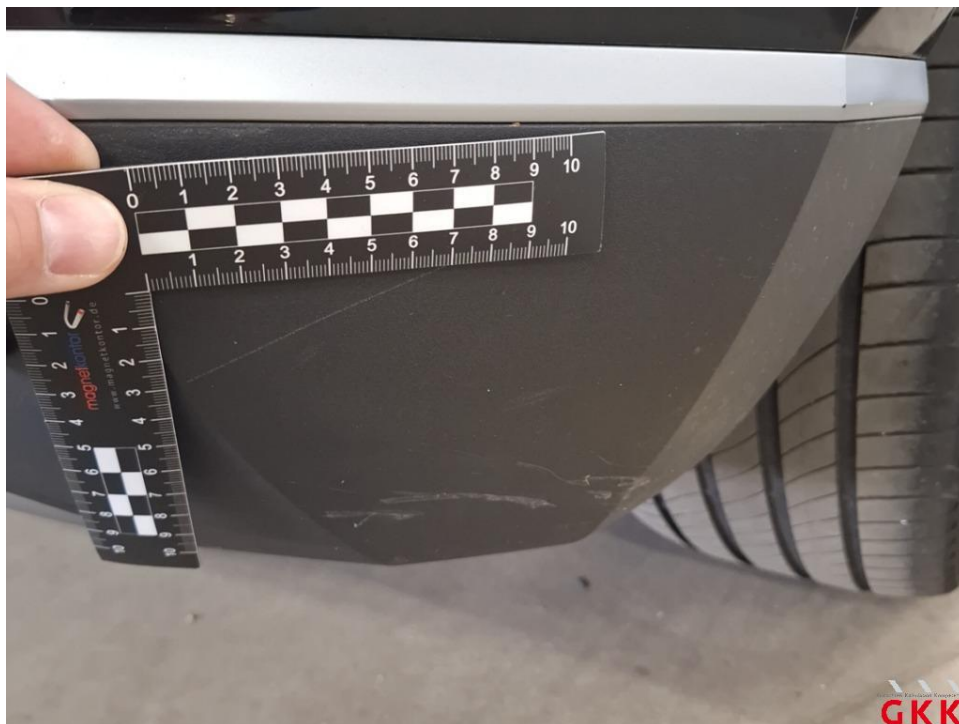
| Wertbeeinflussende Faktoren | | |
|---|---|---|
| Stoßfänger hinten Spoiler -unlackiert-, verkratzt, ersetzen (Bild 26, Bild 27) | 496,80 € | 298,08 € |

Bild 26 Stoßfänger hinten, Spoiler -unlackiert-, verkratzt, ersetzen

Bild 27 Stoßfänger hinten, Spoiler -unlackiert-, verkratzt, ersetzen

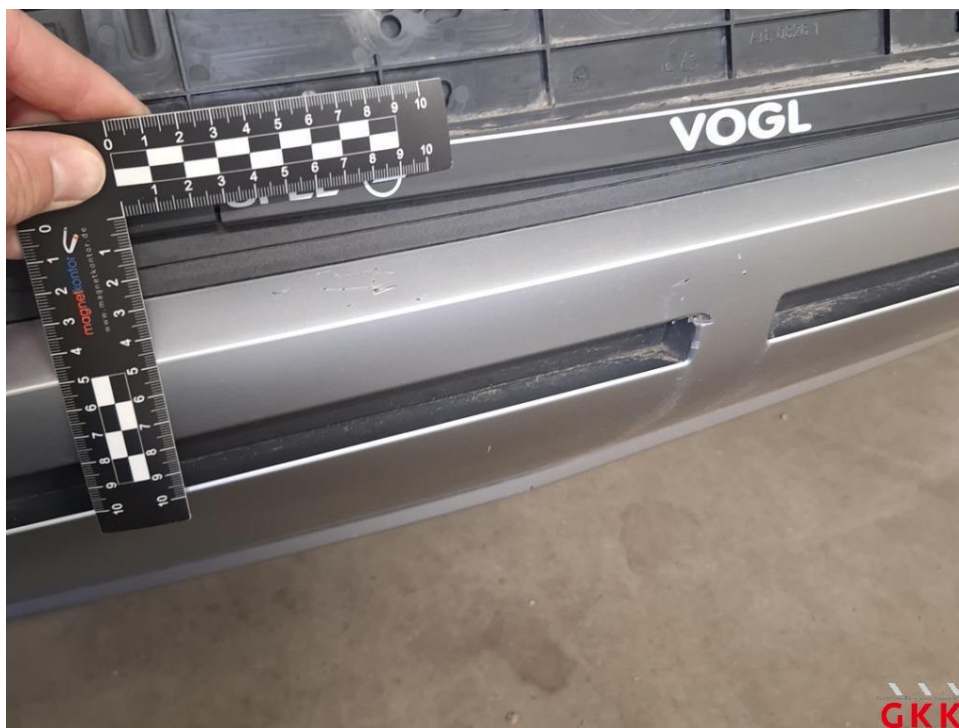
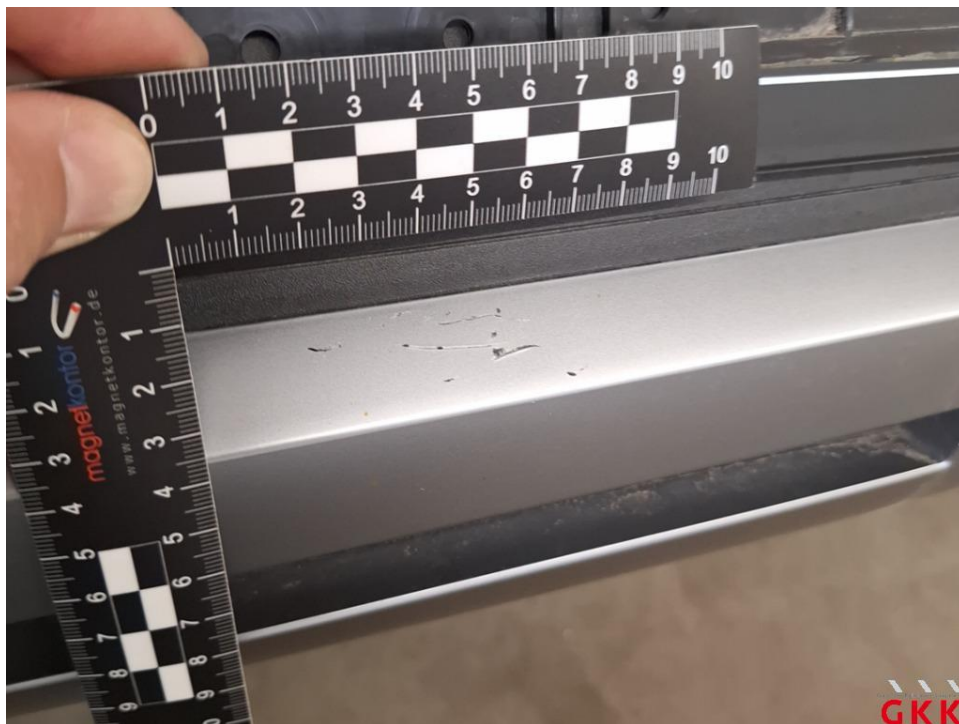
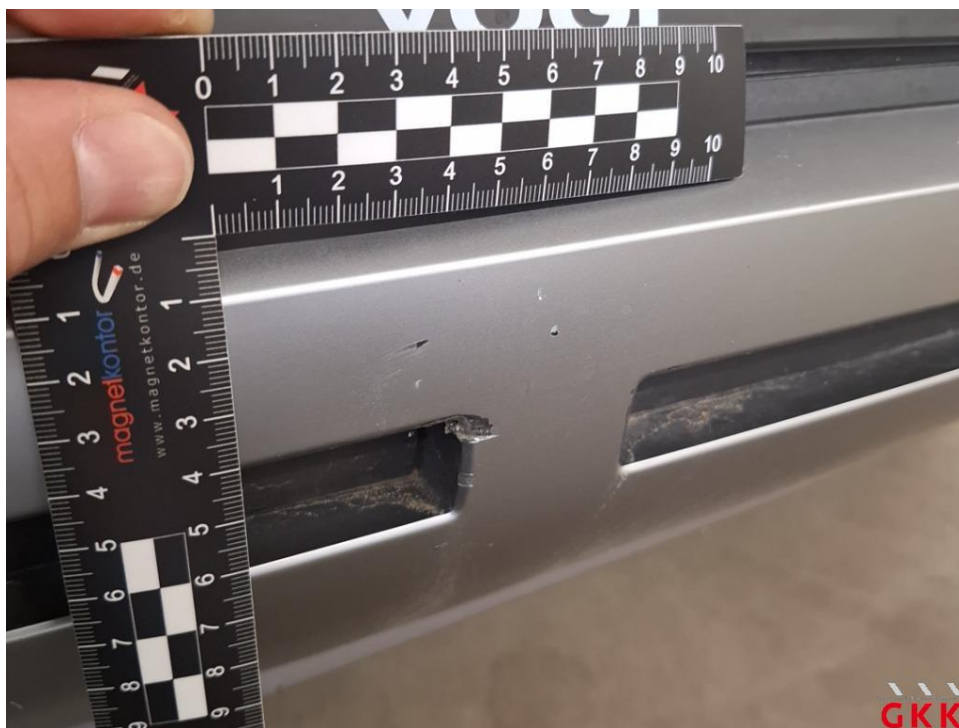
| Wertbeeinflussende Faktoren | | |
|---|---|---|
| Stoßfänger hinten Verkleidung unterhalb -unlackiert-, verkratzt, ersetzen (Bild 28, Bild 29, Bild 30) | 513,02 € | 307,81 € |

Bild 28 Stoßfänger hinten, Verkleidung unterhalb -unlackiert-, verkratzt, ersetzen

Bild 29 Stoßfänger hinten, Verkleidung unterhalb -unlackiert-, verkratzt, ersetzen

Bild 30 Stoßfänger hinten, Verkleidung unterhalb -unlackiert-, verkratzt, ersetzen

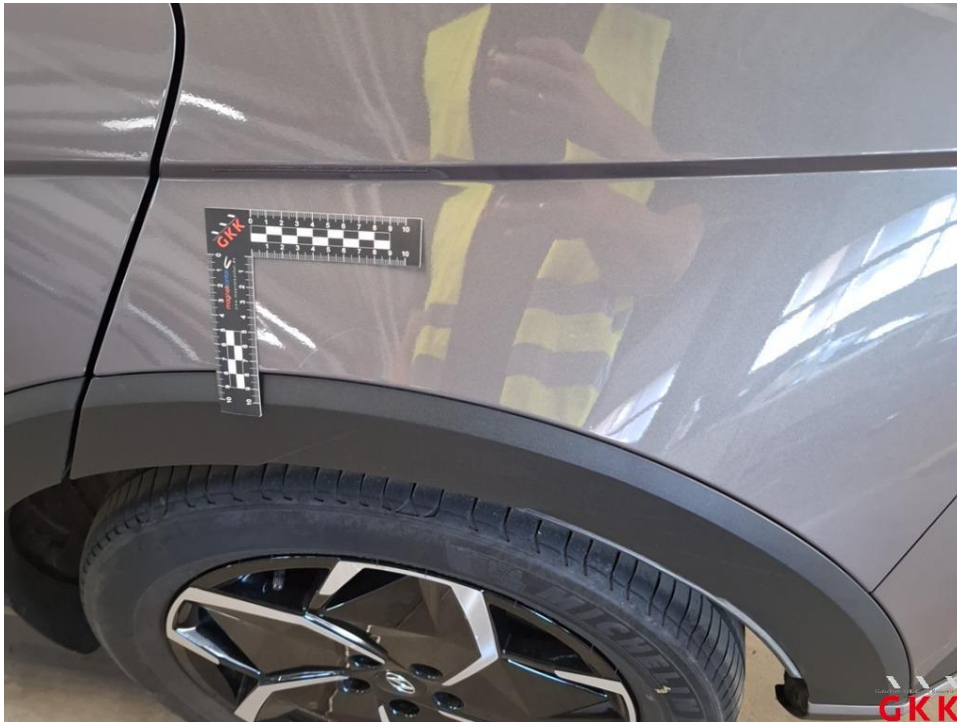
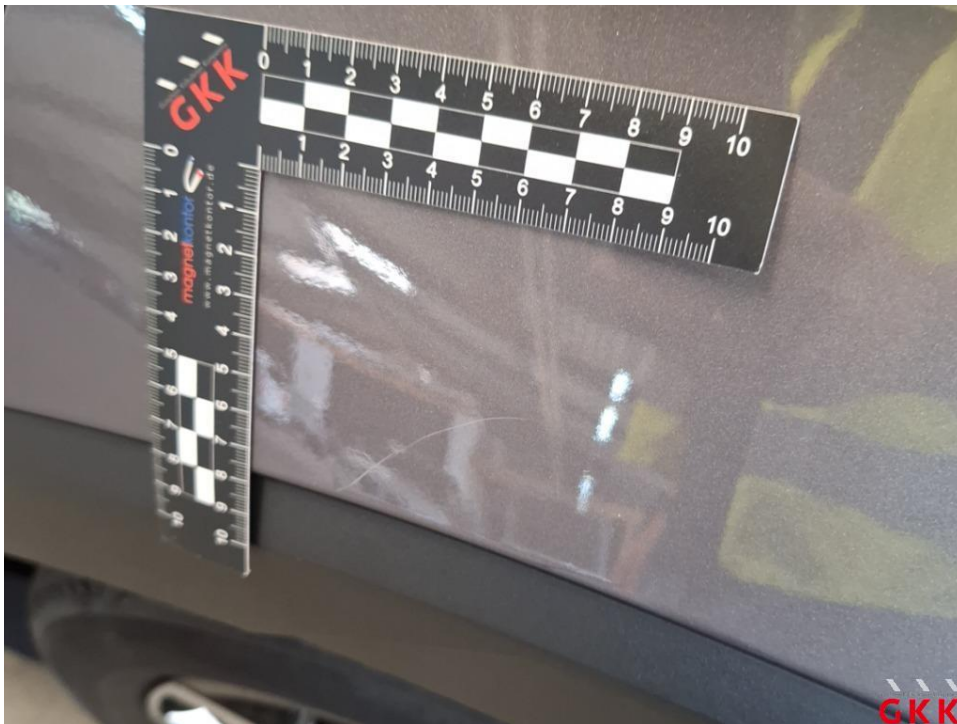
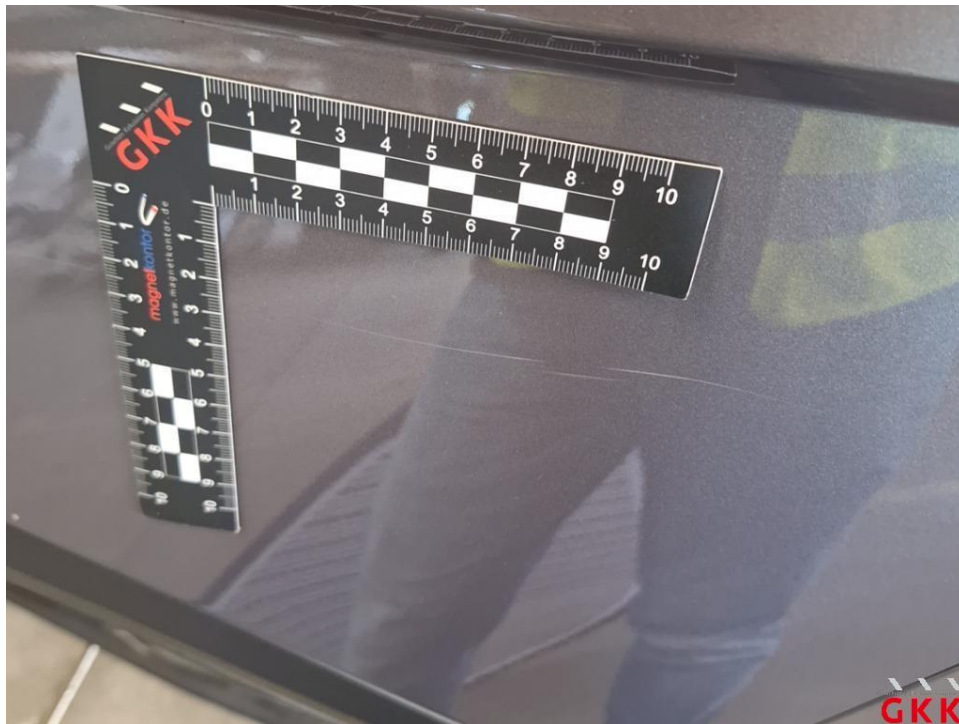
| Wertbeeinflussende Faktoren | | |
|---|---|---|
| Seitenwand links, verkratzt, lackieren (Bild 31, Bild 32, Bild 33) | 811,23 € | 486,74 € |

Bild 31 Seitenwand links, verkratzt, lackieren

Bild 32 Seitenwand links, verkratzt, lackieren

Bild 33 Seitenwand links, verkratzt, lackieren

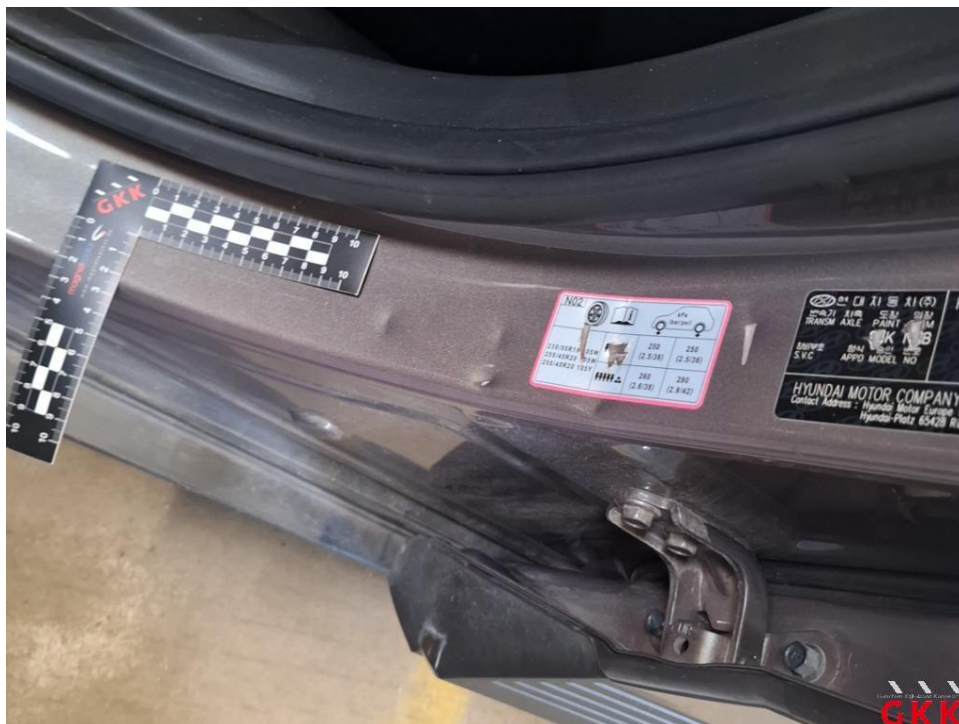
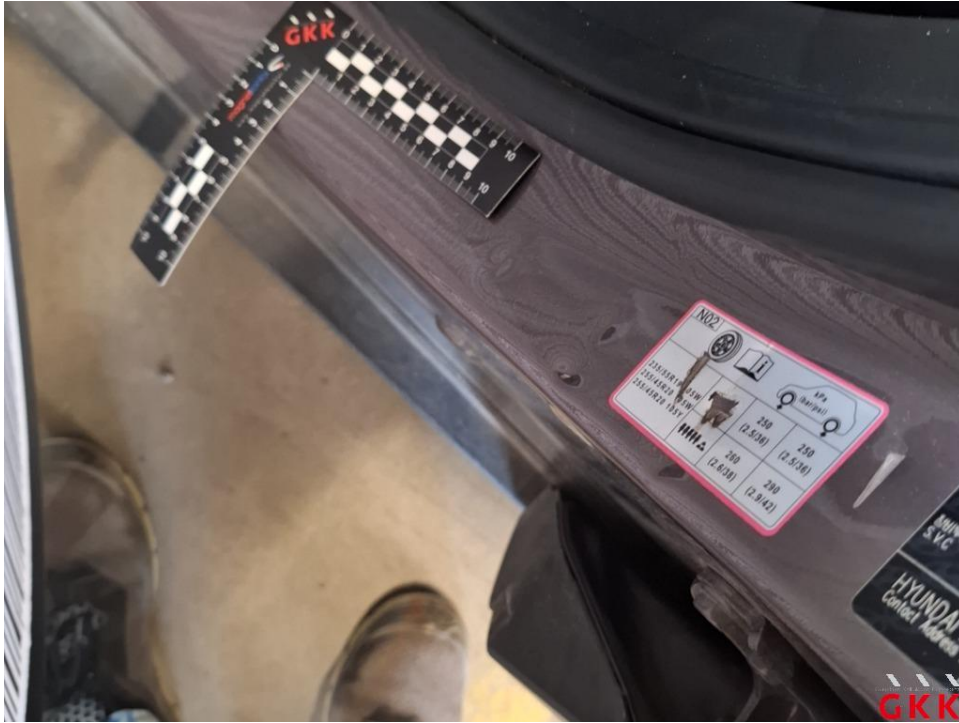
| Wertbeeinflussende Faktoren | | |
|---|---|---|
| Tür vorne links Einstieg, beschädigt, instand setzen - lackieren (Bild 34, Bild 35) | 648,30 € | 420,88 € |

Bild 34 Tür vorne links, Einstieg, beschädigt, instand setzen - lackieren

Bild 35 Tür vorne links, Einstieg, beschädigt, instand setzen - lackieren
