Fahrzeugart : Transporter
 Aufbauart : Kombi, 4-türig
 Fabrikat : CITROEN
 Typ / Untertyp : Spacetourer / Spacetourer XL 2.0 BlueHDi 180 EAT8 Business
 Fahrzeug-Ident-Nummer : VF7VEEHZ7MZ063278
 Hubraum / Leistung : 1997 ccm / 130 kW
 Motorart / Zylinder / Motorbauart : Diesel Kat / 4-Zylinder / Reihe
 Abgascode : E6d
 Plätze : 9
 KBA-Nr.: : 3001AWN
 Leer- / zul. Gesamtgewicht / Nutzlast : 1842 kg / 2870 kg / 1028 kg
 Länge / Breite / Höhe : 5308 mm / 1920 mm / 1935 mm
 Reifendimension vorn / hinten : 225/55 R 17 101V / 225/55 R 17 101V
 Reifenfabrikat vorn / hinten : Continental / Continental
 Reifenart : Winter-Reifen / Winter-Reifen

Fahrzeugzustandsbewertung für Kennzeichen H TN856 FIN VF7VEEHZ7MZ063278

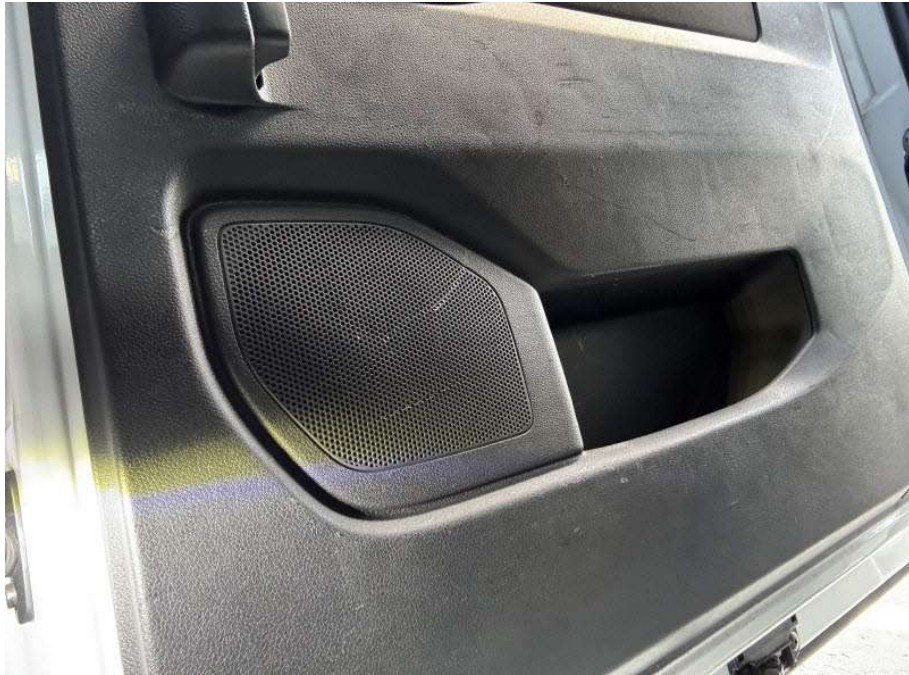
Bild 17

Türverkleidung Schiebetür links verschürft/ verkratzt

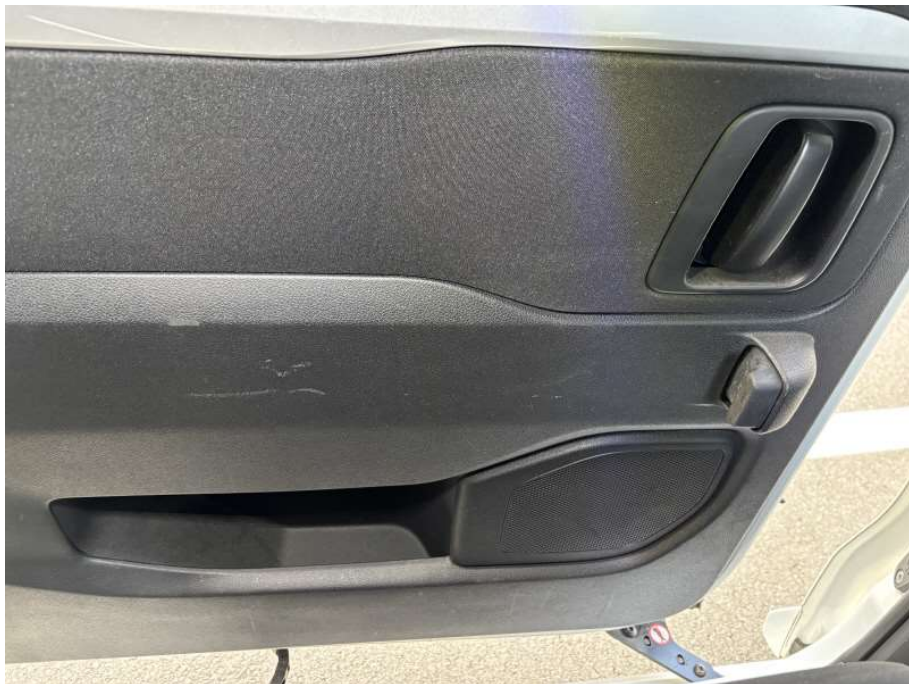
Bild 18

Türverkleidung Schiebetür rechts verschürft/ verkratzt

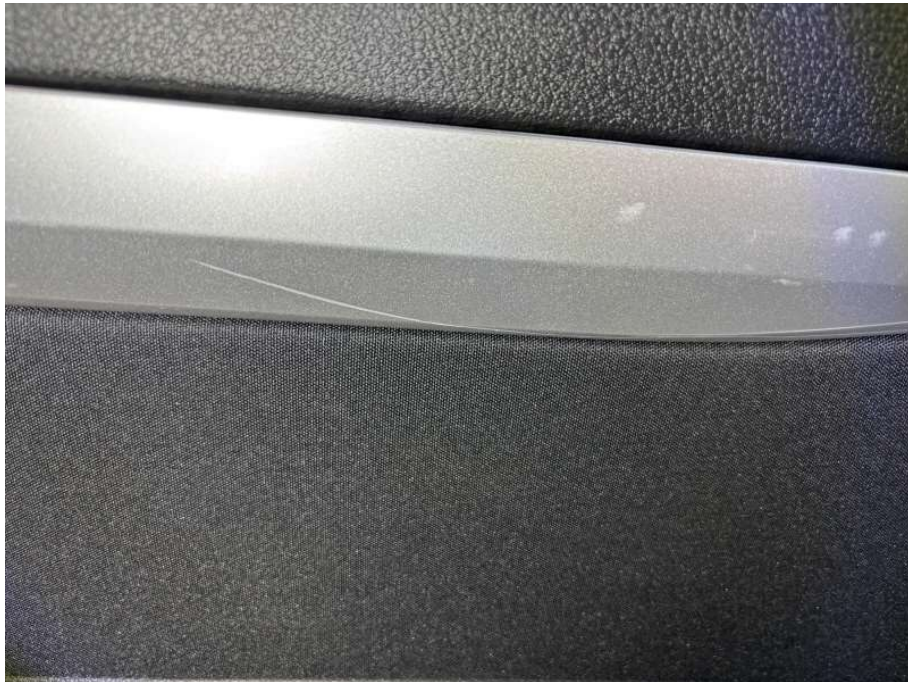
Bild 19 Türverkleidung Schiebetür rechts verschürft/ verkratzt

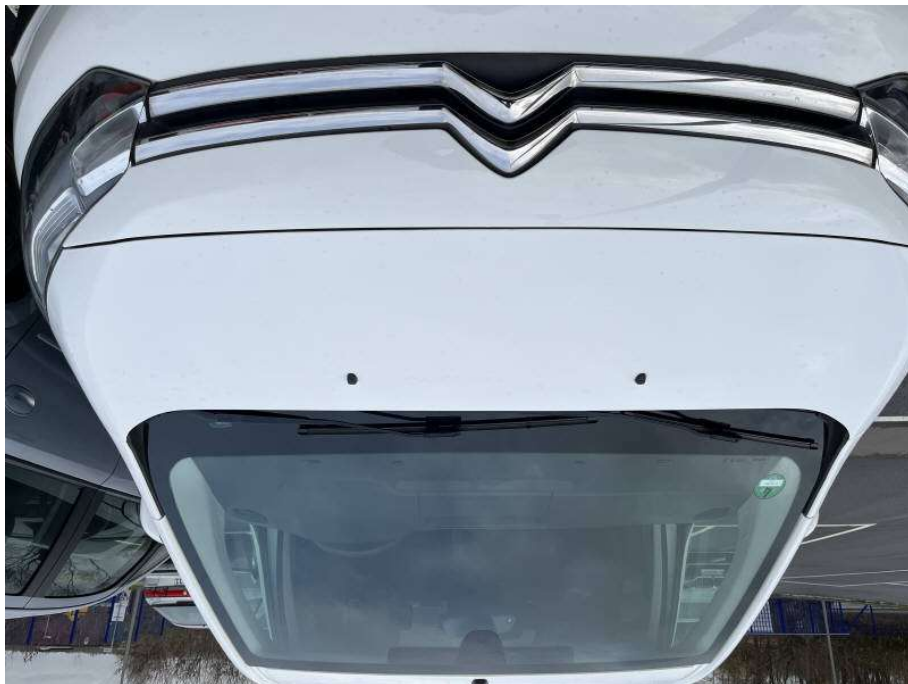
Bild 20 Motorhaube Steinschläge in hoher Dichte

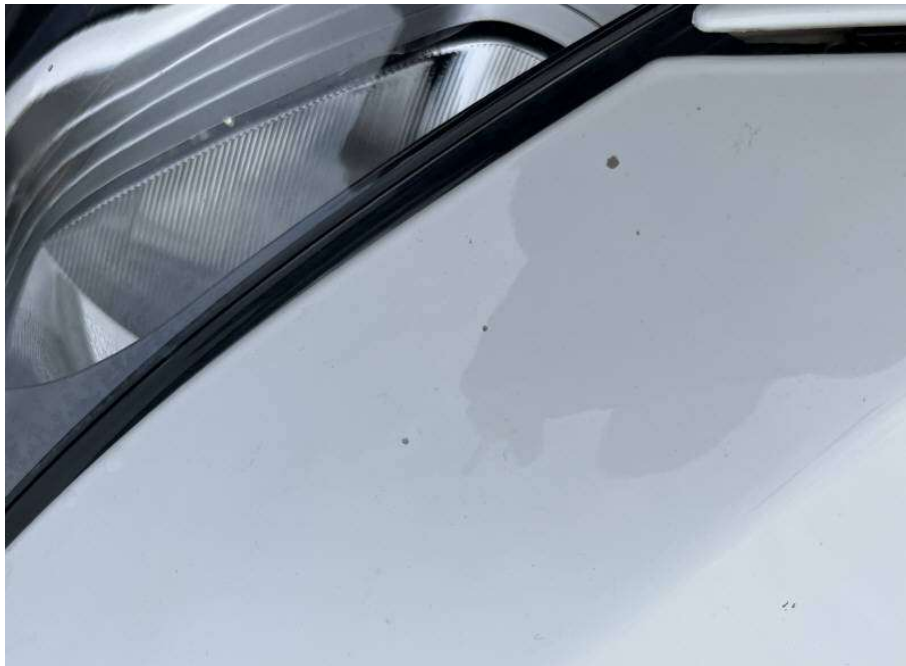
Bild 21

Motorhaube Steinschläge in hoher Dichte

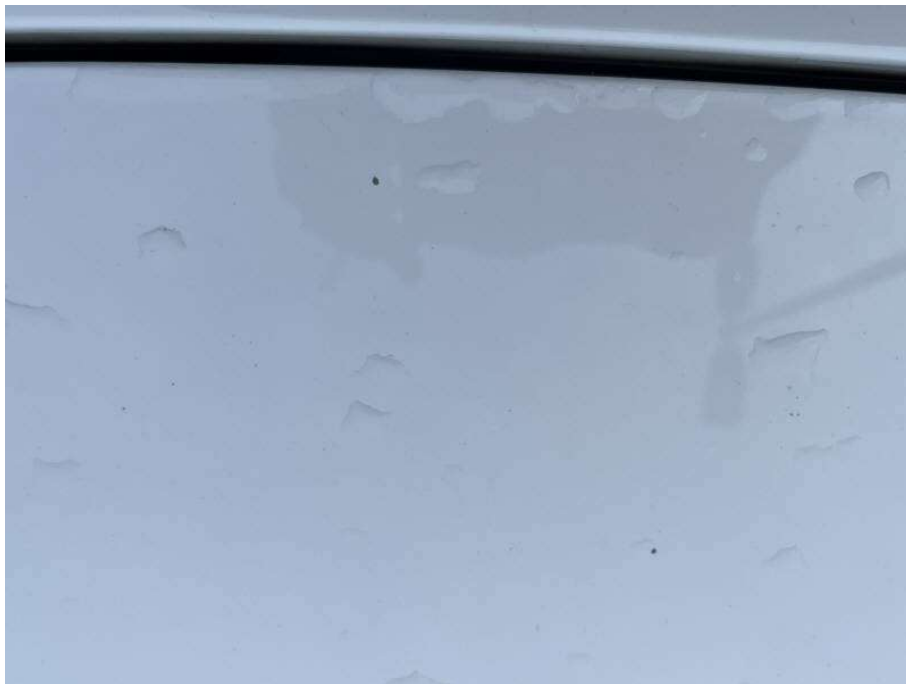
Bild 22

Motorhaube Steinschläge in hoher Dichte

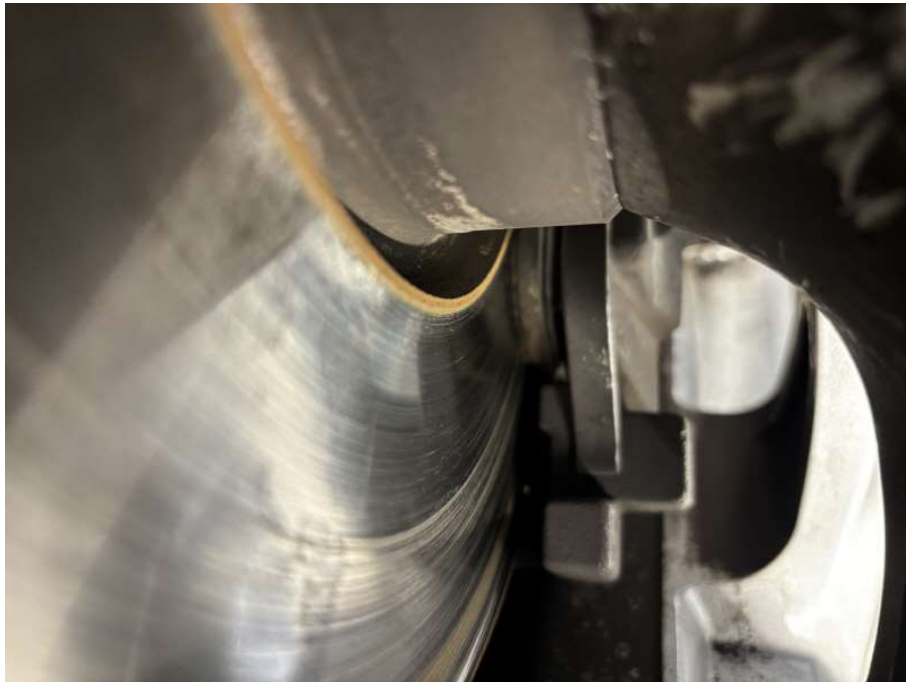
Bild 23 Bremscheiben und Beläge Vorderachse verschlissen

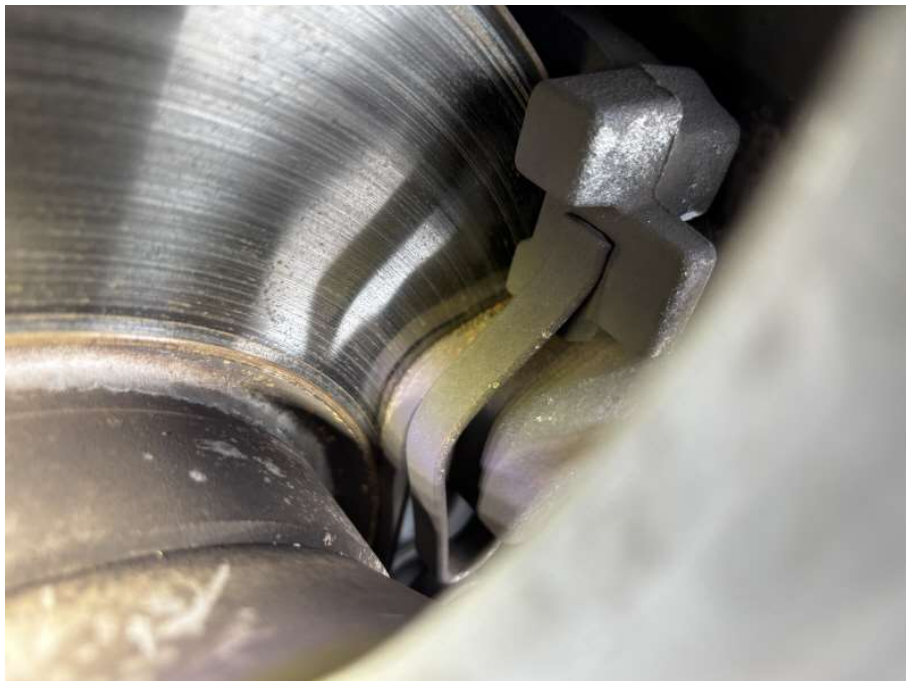
Bild 24 Bremscheiben und Beläge Hinterachse verschlissen

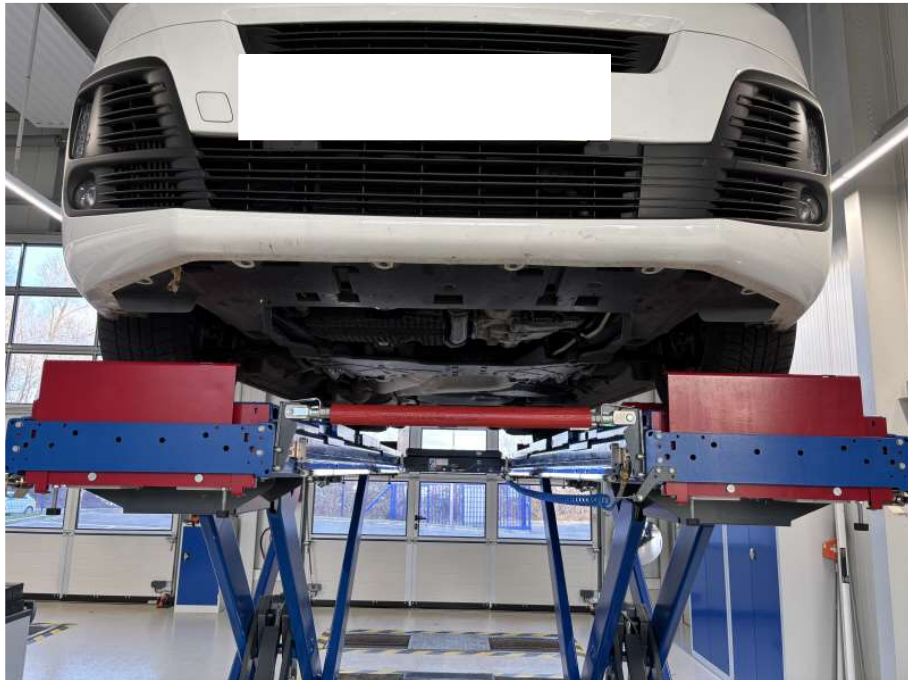
Bild 25

Stoßfängverkleidung vorne verschürft

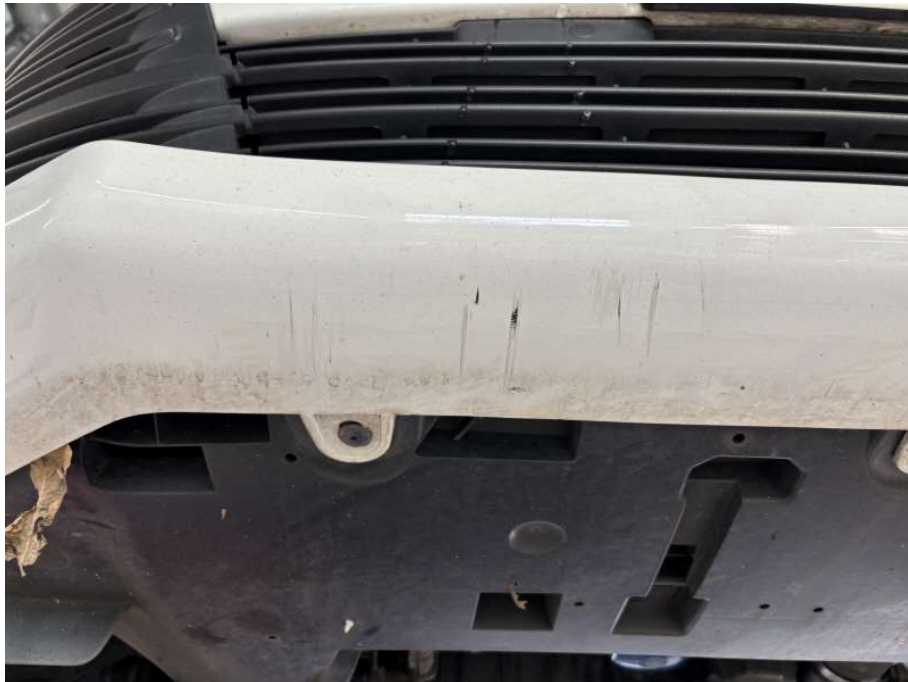
Bild 26

Stoßfängverkleidung vorne verschürft

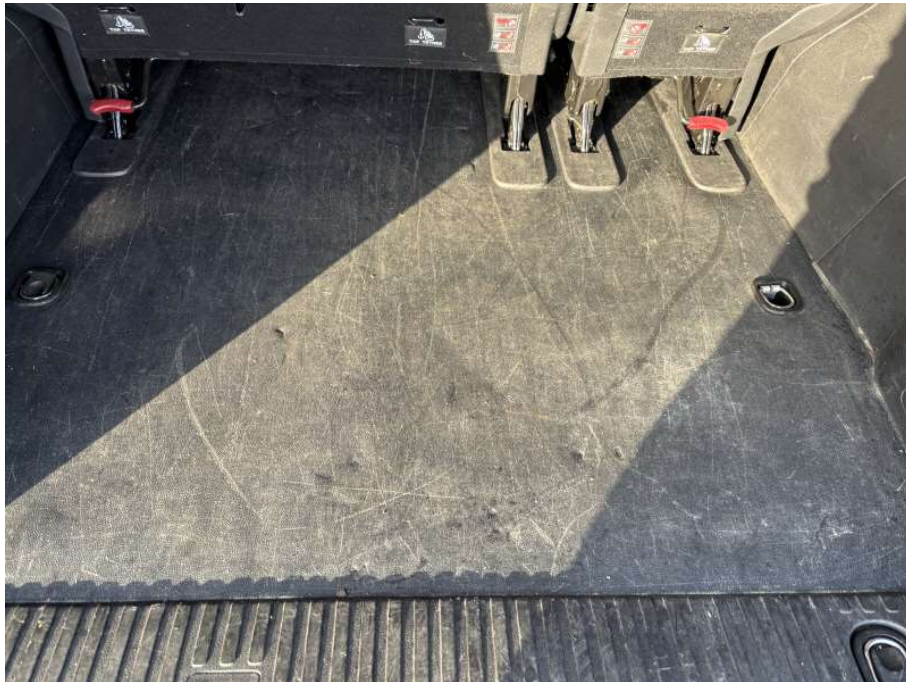
Bild 27

Kofferraum/ Laderaum verschürft/ verkratzt

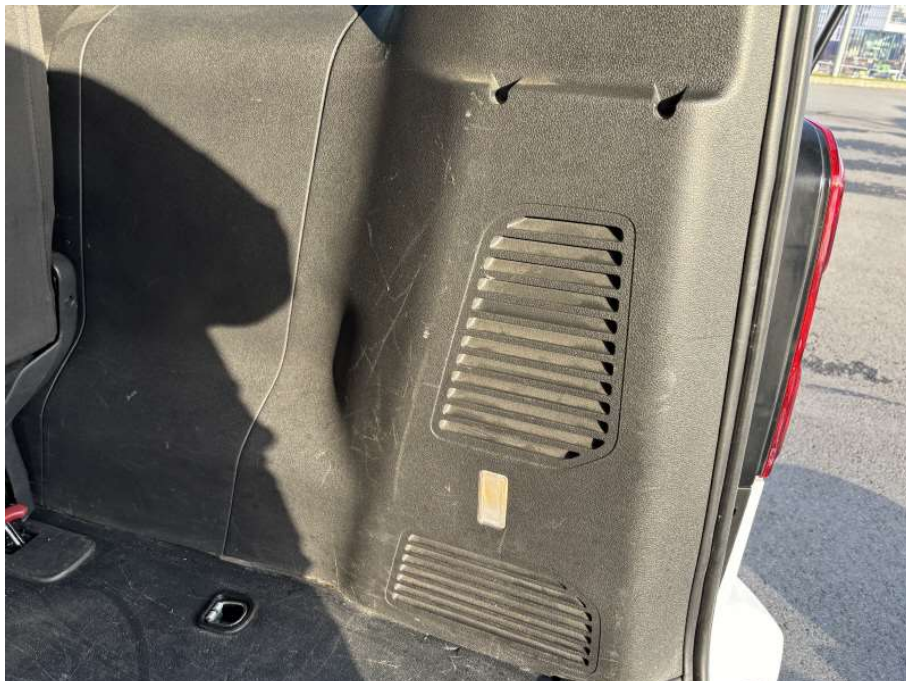
Bild 28

Kofferraum/ Laderaum verschürft/ verkratzt

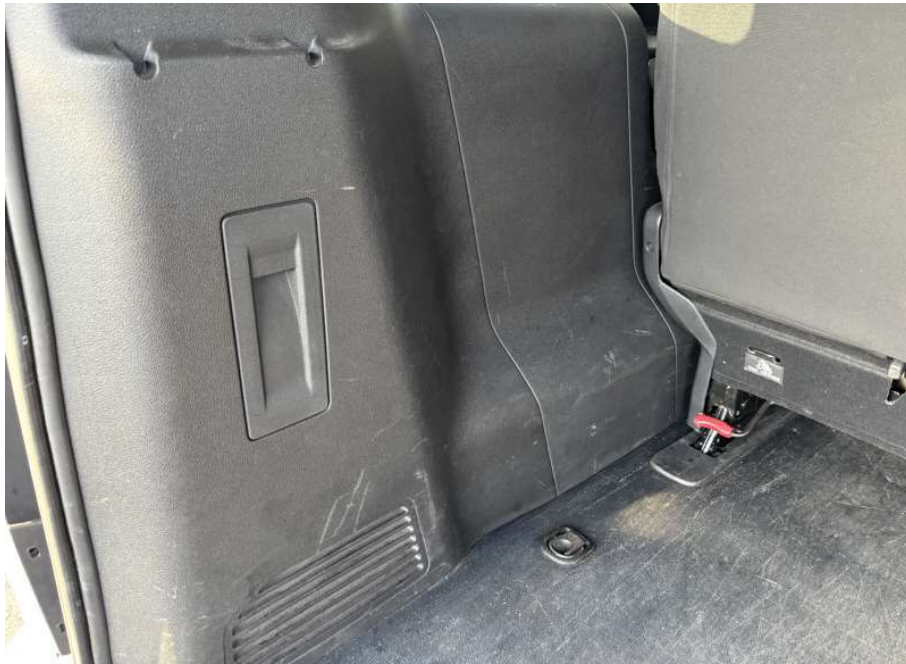
Bild 29

Kofferraum/ Laderaum verschürft/ verkratzt

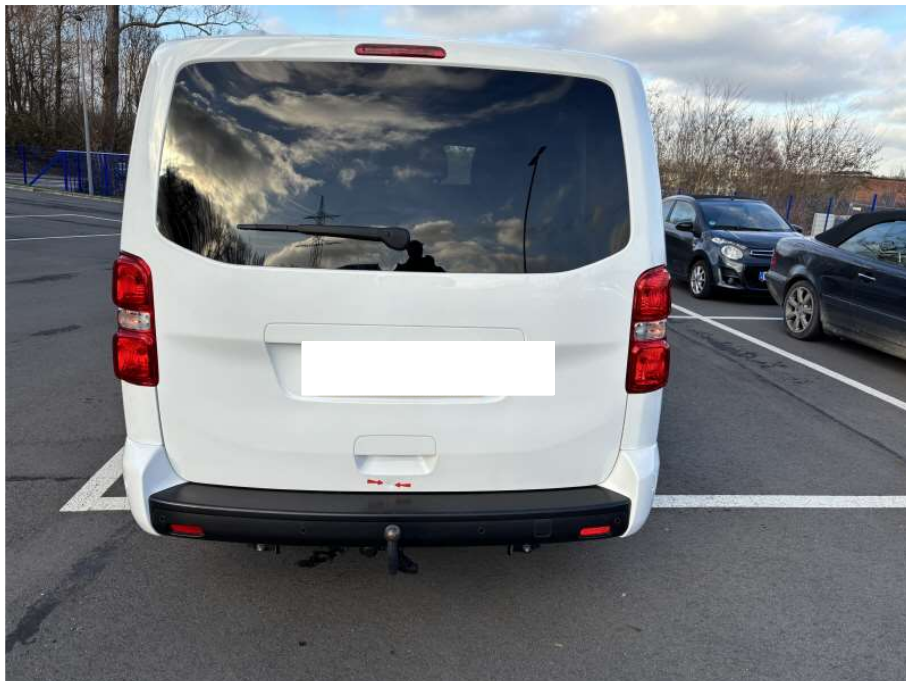
Bild 30

Heckklappe Delle

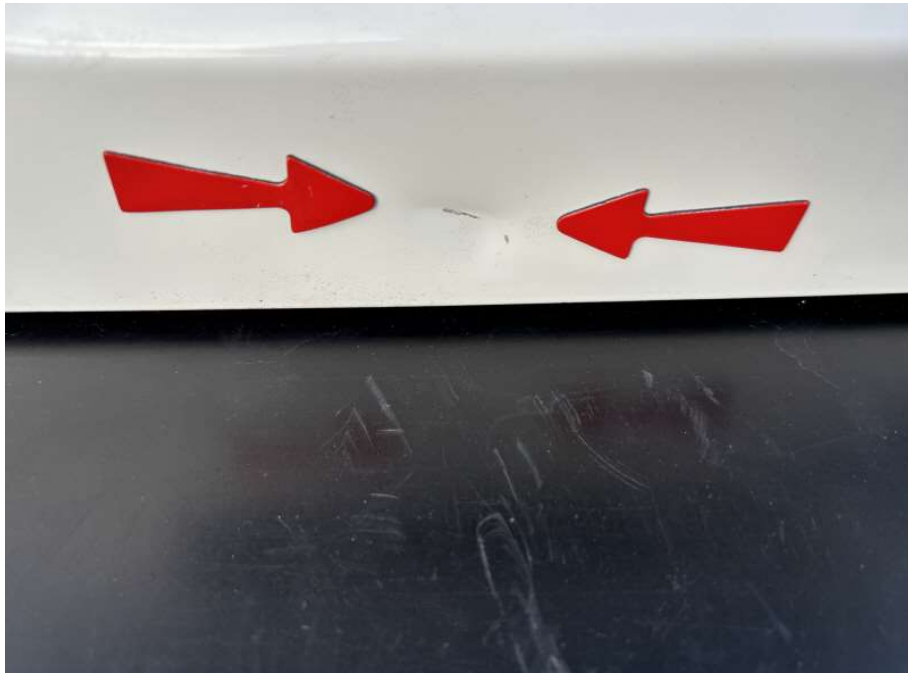
Bild 31 Heckklappe Delle

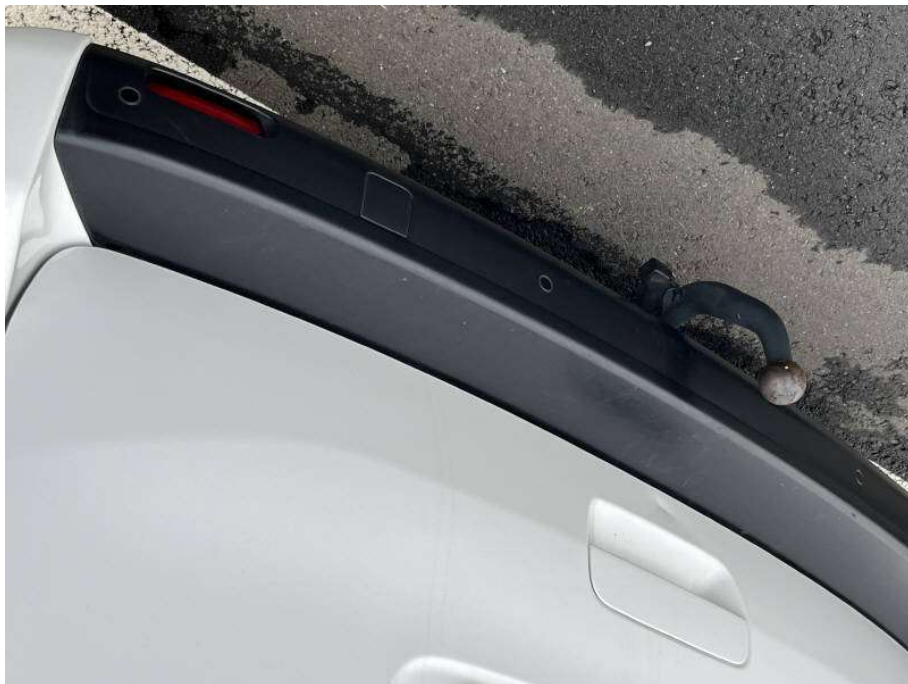
Bild 32 Stoßfängerverkleidung hinten verschürft

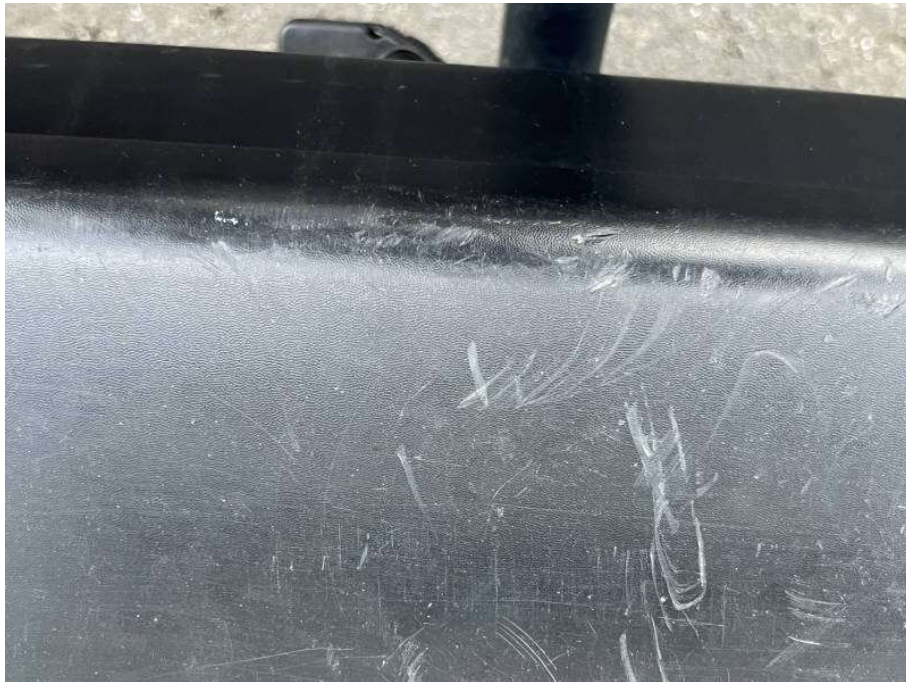
Bild 33 Stoßfängerverkleidung hinten verschürft

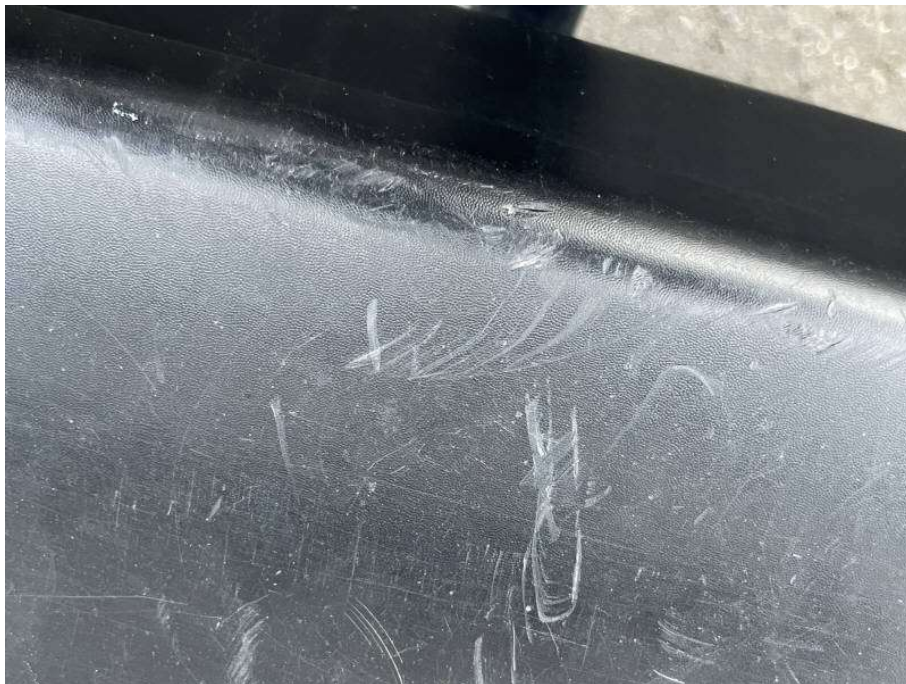
Bild 34 Stoßfängerverkleidung hinten verschürft

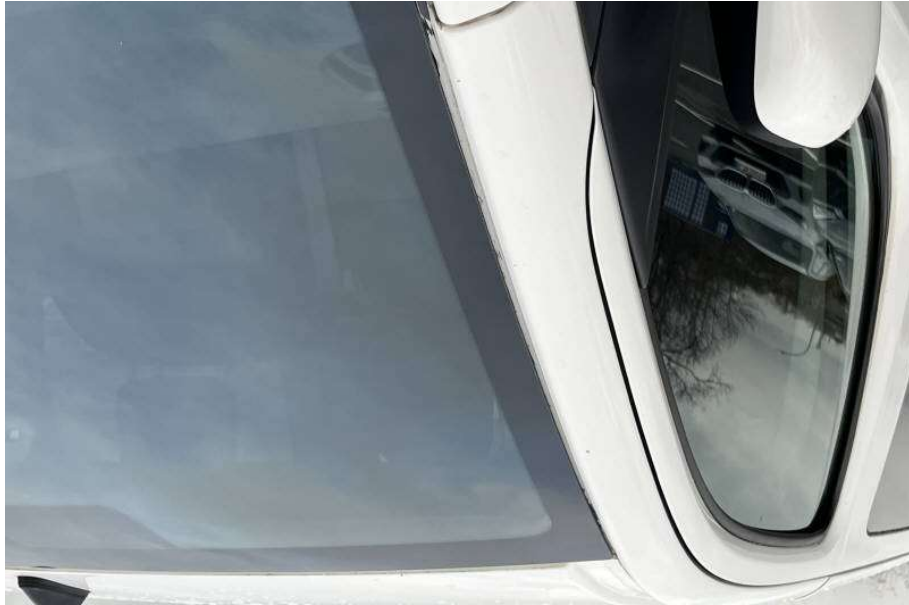
Bild 35

A-Säule rechts Steinschläge/ Lackabplatzungen

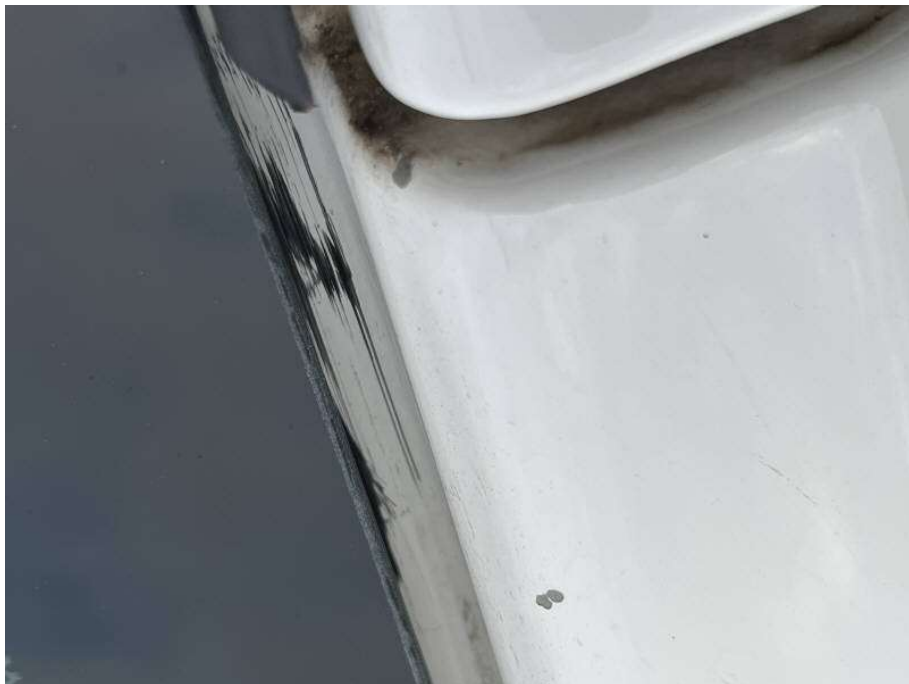
Bild 36

A-Säule rechts Steinschläge/ Lackabplatzungen

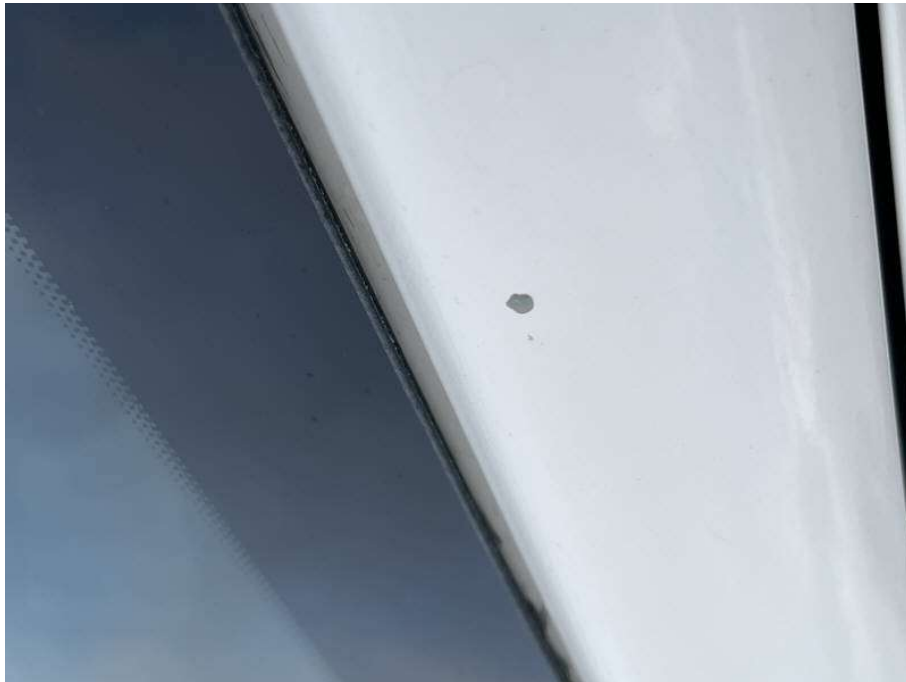
Bild 37

A-Säule rechts Steinschläge/ Lackabplatzungen

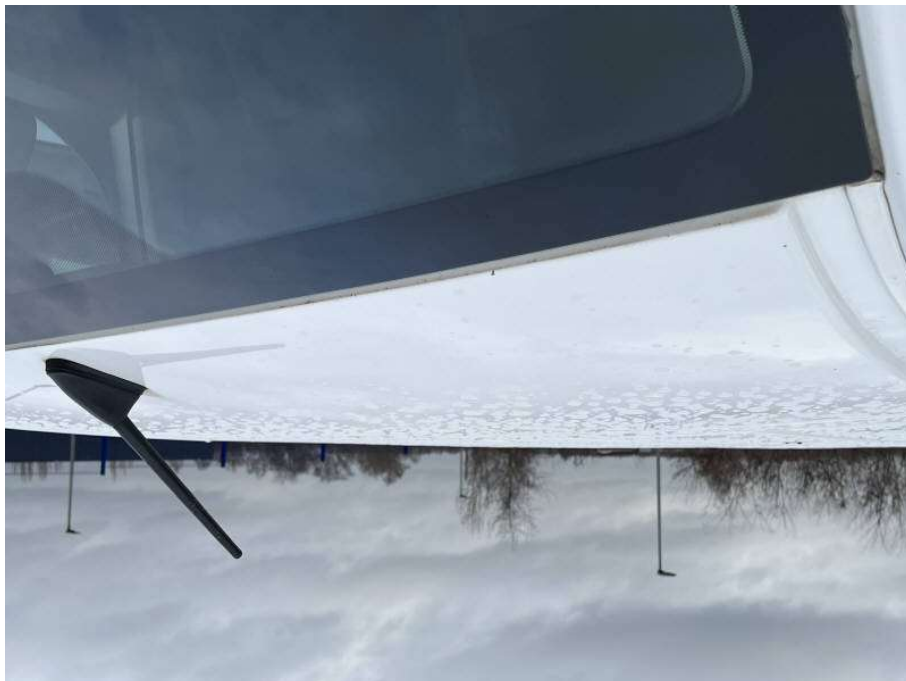
Bild 38

Dach Steinschläge/ Lackabplatzungen

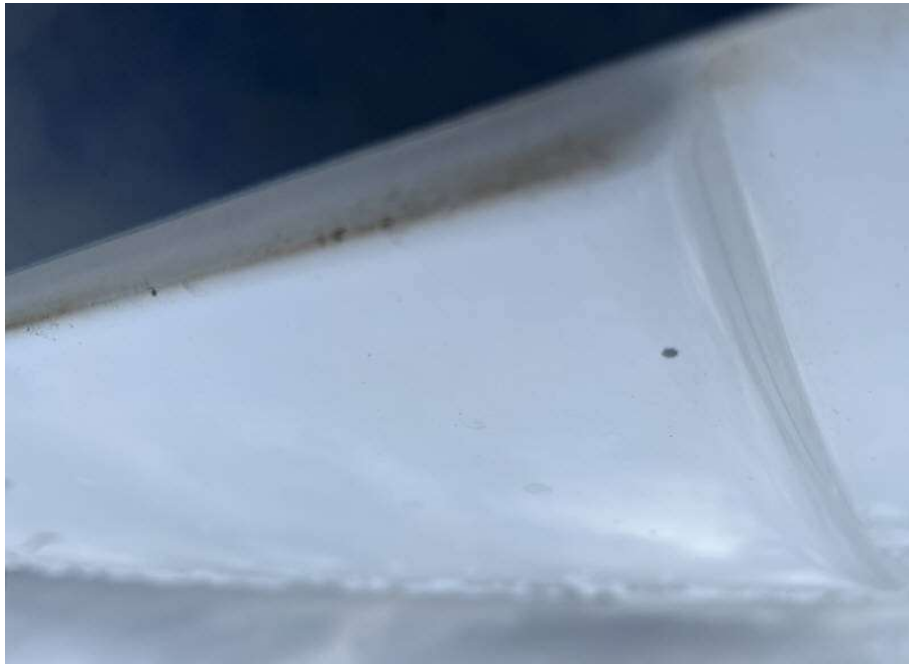
Bild 39

Dach Steinschläge/ Lackabplatzungen

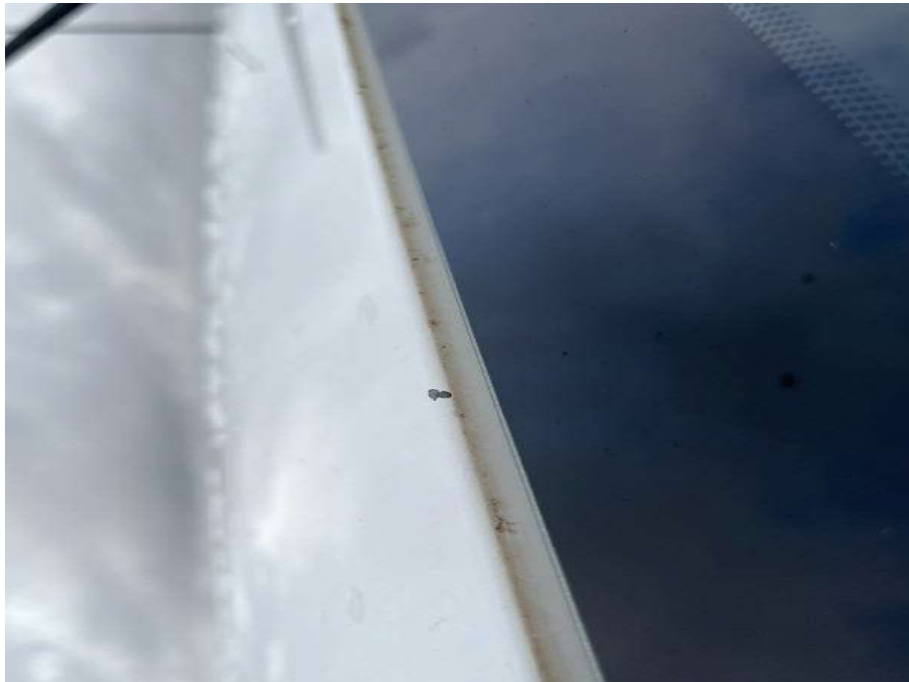
Bild 40

Dach Steinschläge/ Lackabplatzungen

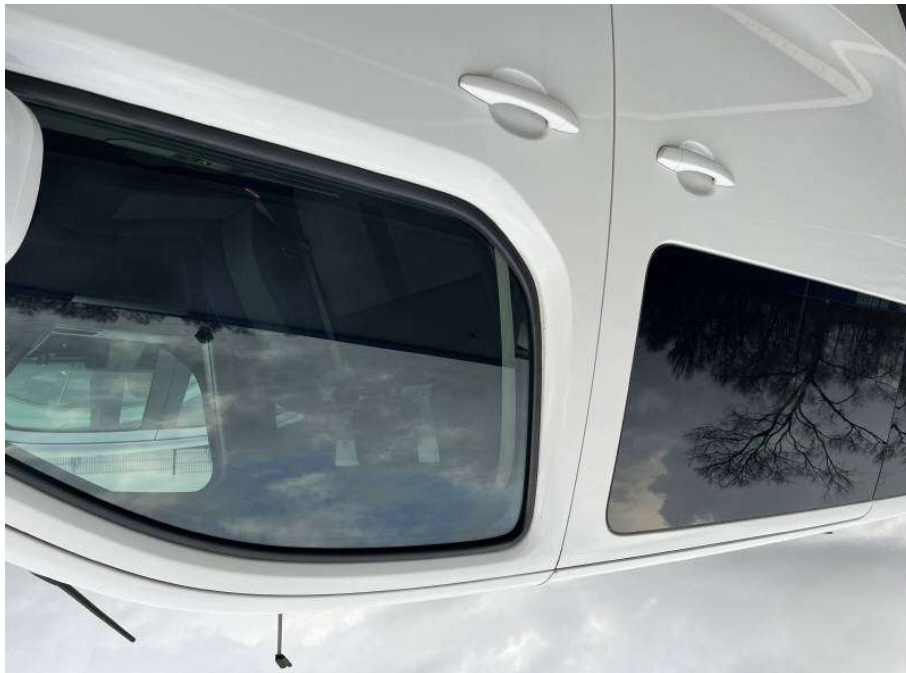
Bild 41

Tür vorne rechts Steinschlag in hoher Dichte

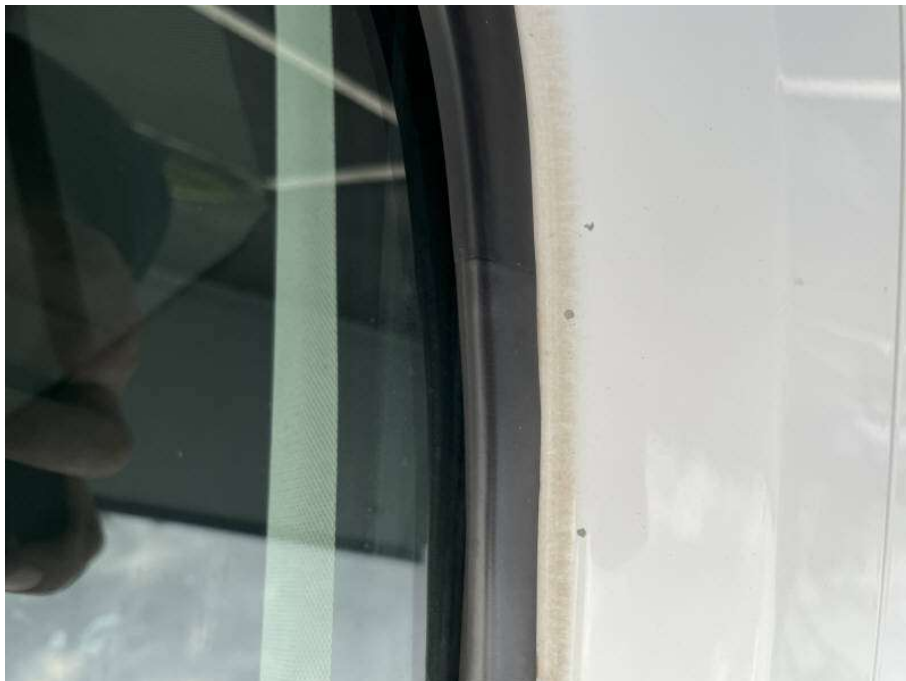
Bild 42

Tür vorne rechts Steinschlag in hoher Dichte

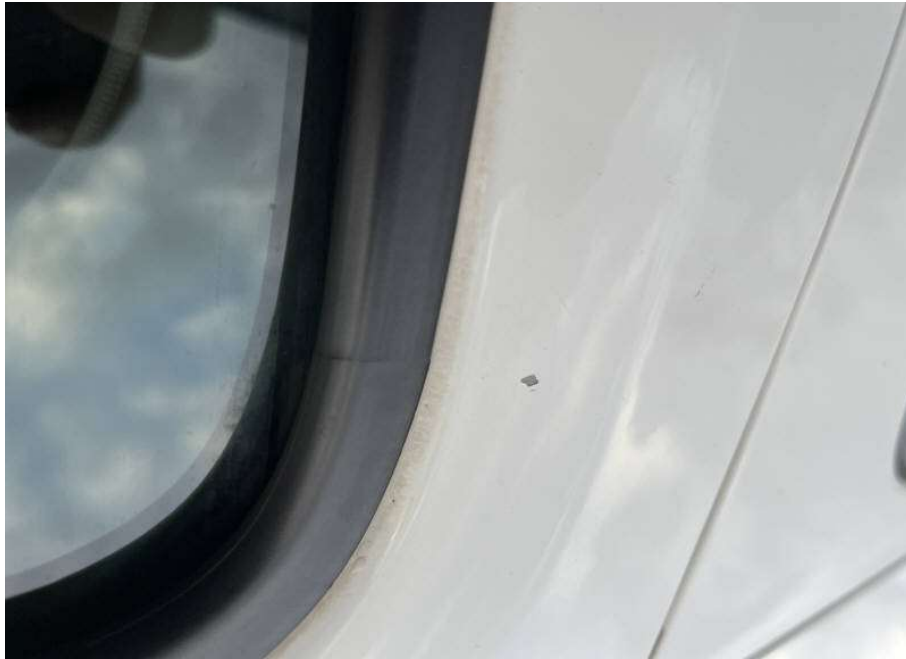
Bild 43

Tür vorne rechts Steinschlag in hoher Dichte

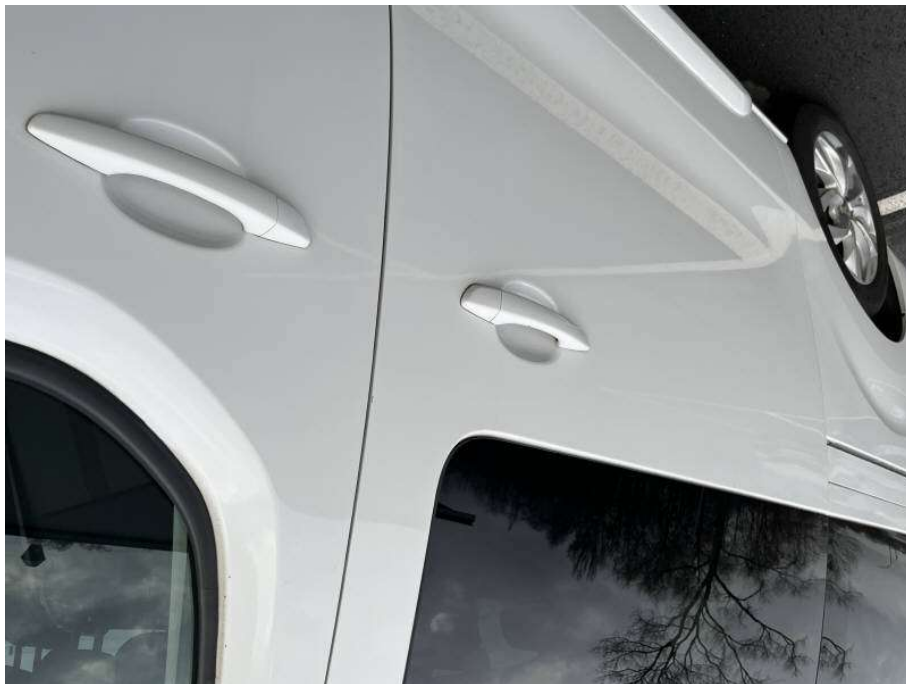
Bild 44

Schiebetür rechts verschürft

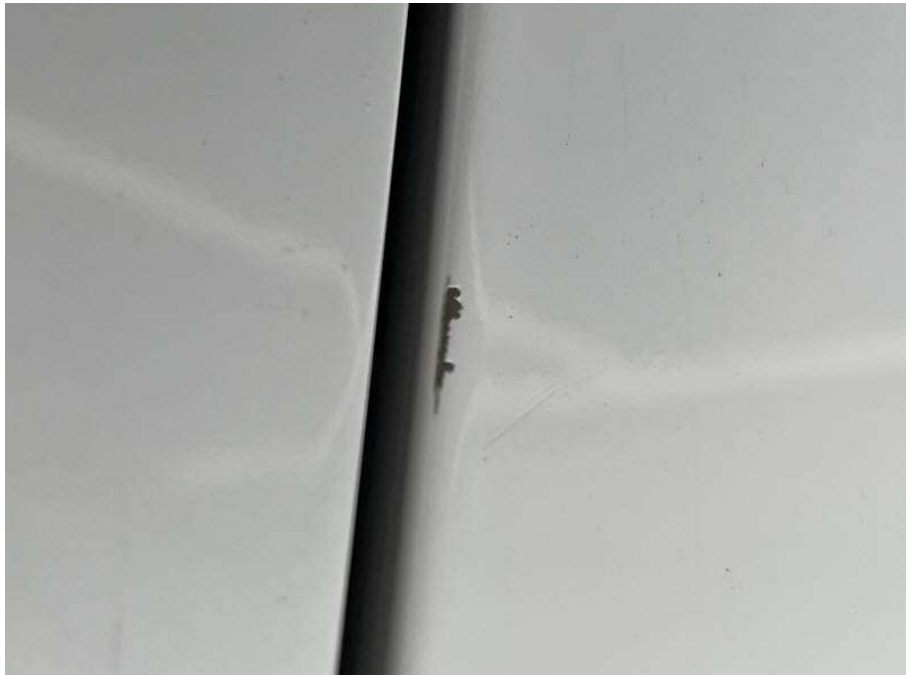
Bild 45

Schiebetür rechts verschürft

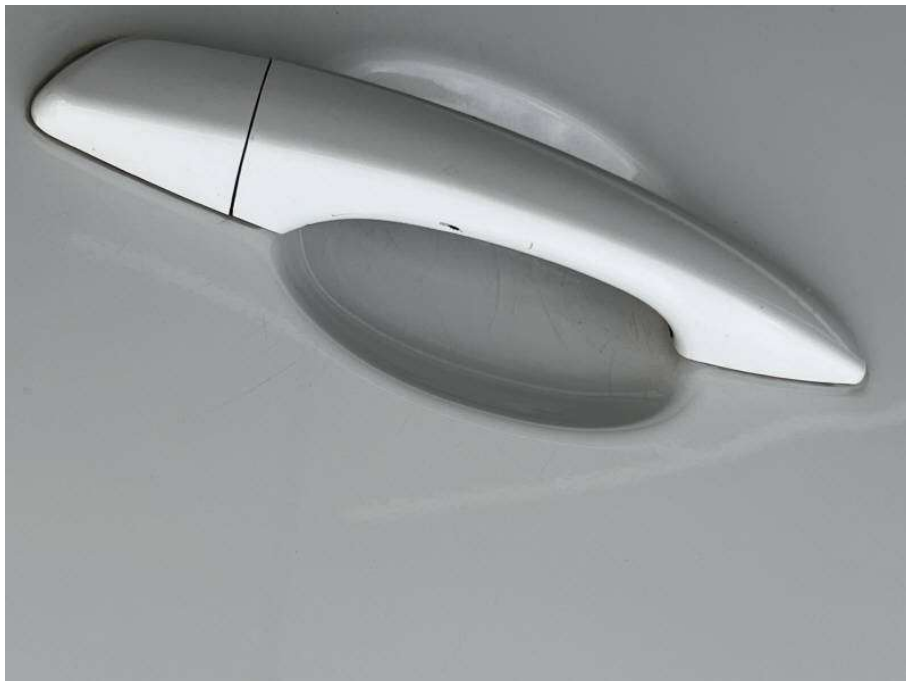
Bild 46

Türgriff Schiebetür rechts verschürft/ verkratzt

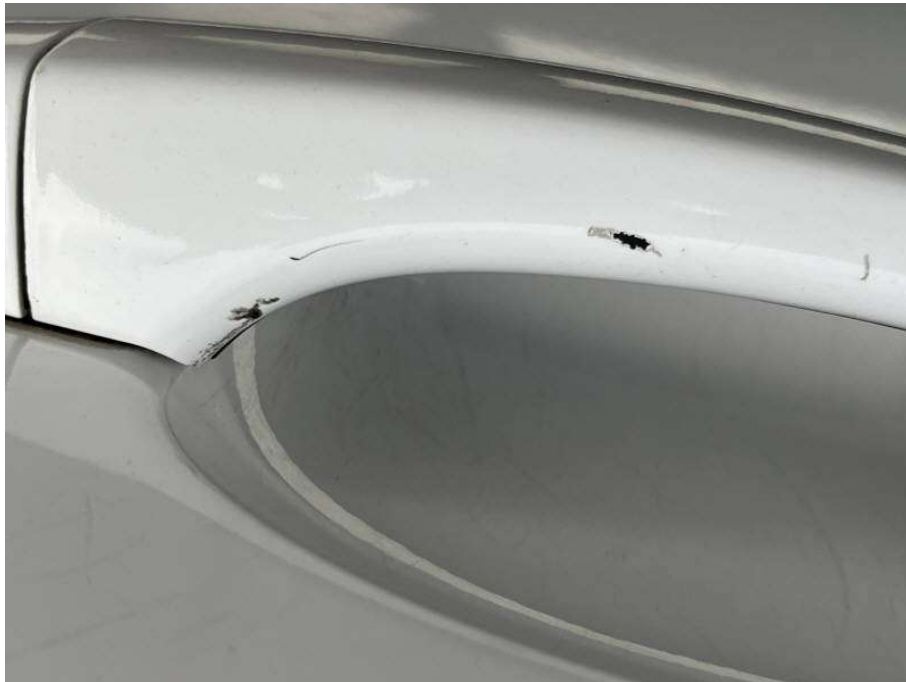
Bild 47

Türgriff Schiebetür rechts verschürft/ verkratzt

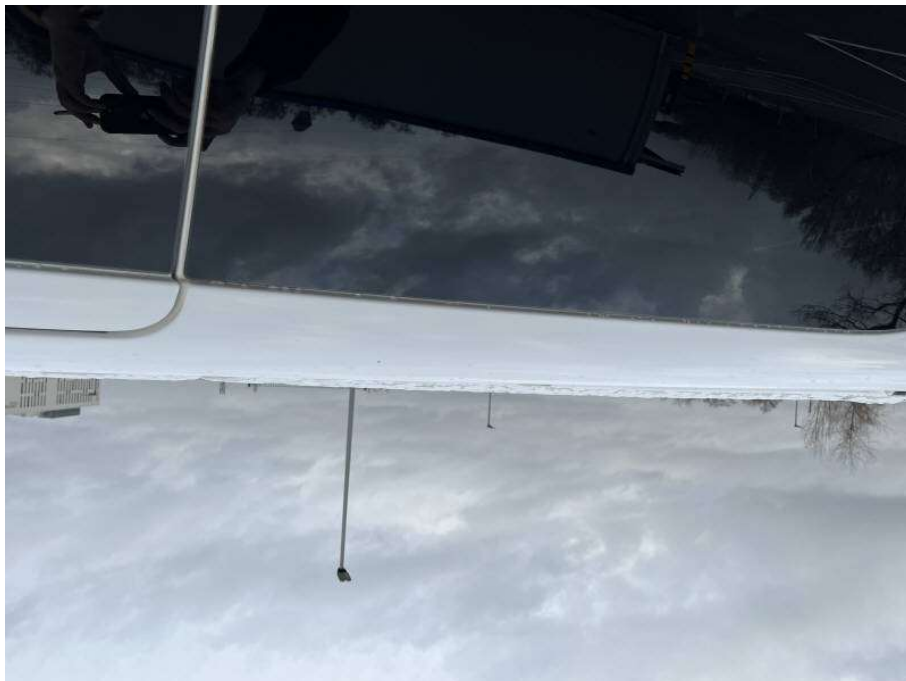
Bild 48

Dachholm rechts Steinschläge/ Lackabplatzunge

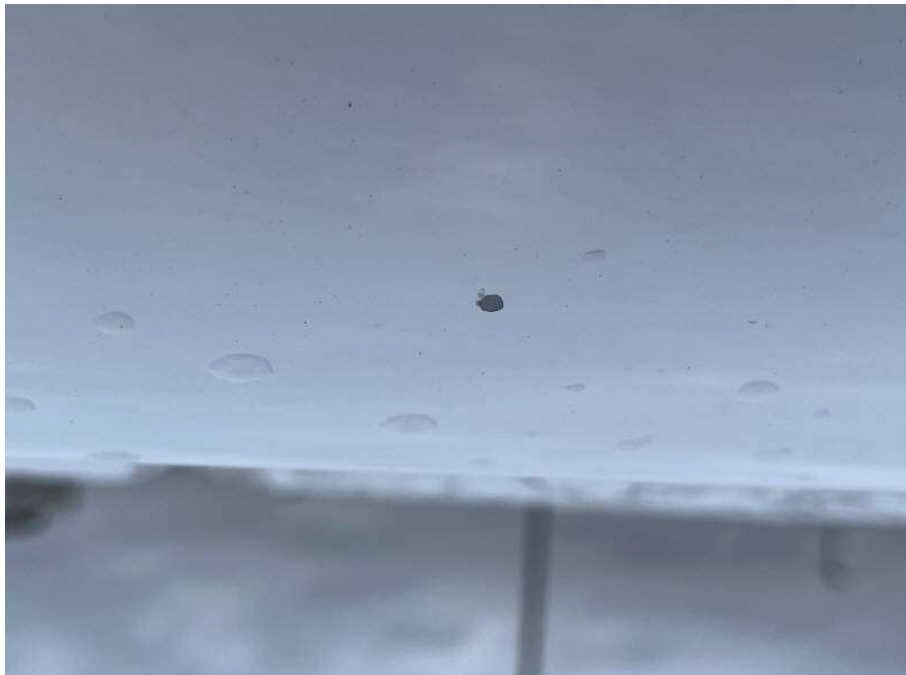
Bild 49 Dachholm rechts Steinschläge/ Lackabplatzung

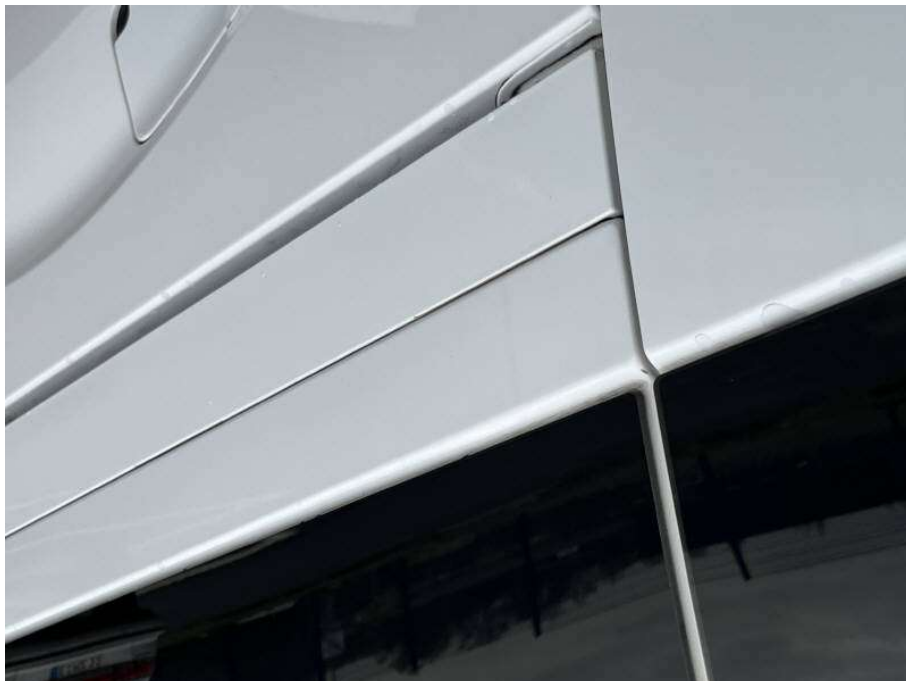
Bild 50 Seitenwand hinten links verschärft

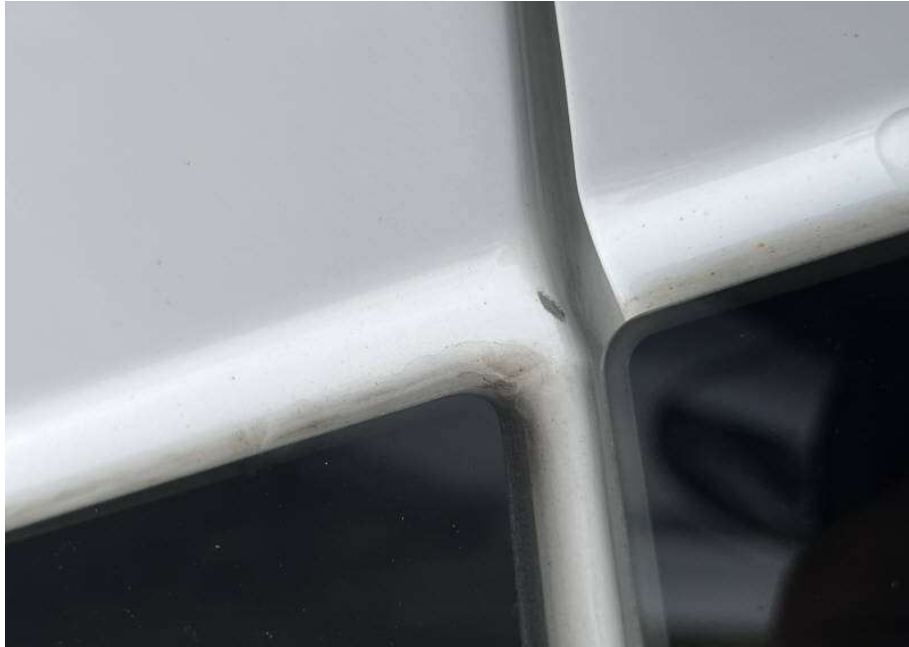
Bild 51

Seitenwand hinten links verschürft

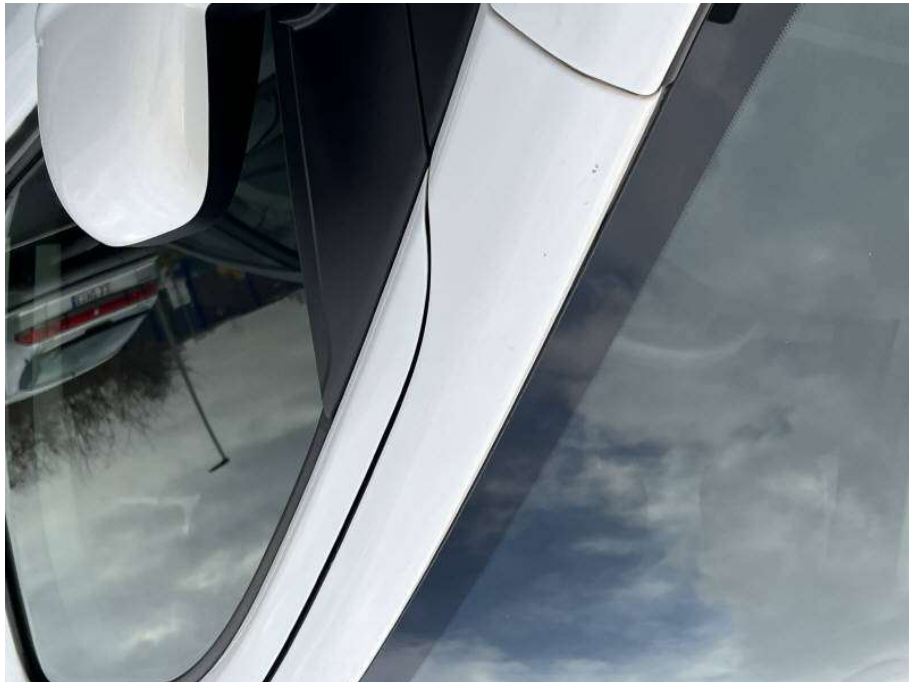
Bild 52

A-Säule links Steinschläge/ Lackabplatzungen

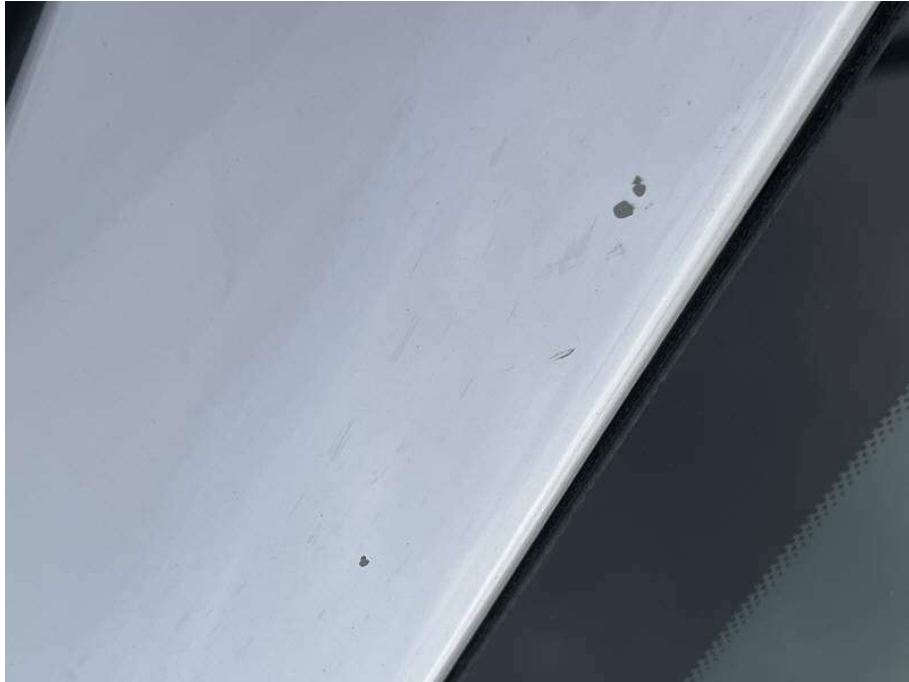
Bild 53

A-Säule links Steinschläge/ Lackabplatzungen
