Hüsges Gruppe®
Die Gutachter

Zustandsbericht

Kunde :	Allane SE HCBE	Amtl. Kennzeichen :	SB-TY 337
Berichtsnummer :	0000000925953-DE926		
Referenznummer:	31200455

Kia Sportage (NQ5)(2021->) Spirit

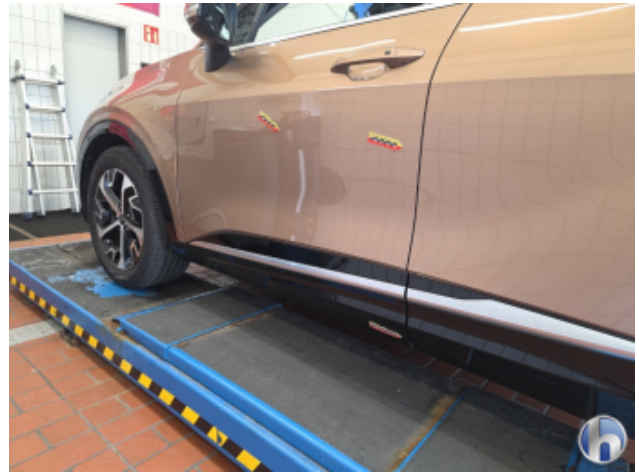
1. Tür Vorne - Links
Kratzer - Lackieren

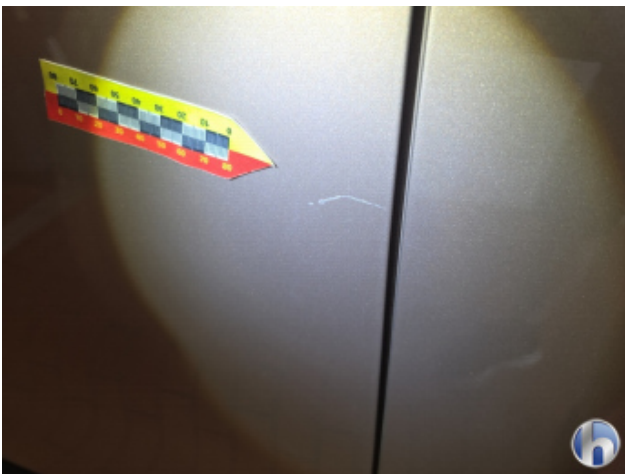
1. Tür Vorne - Links
Kratzer - Lackieren

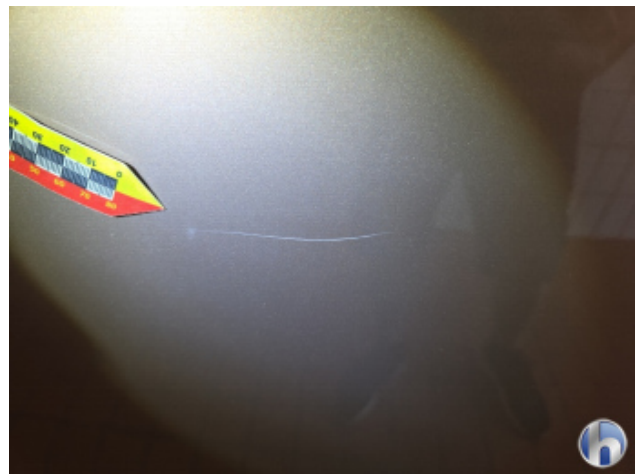
1. Tür Vorne - Links
Kratzer - Lackieren

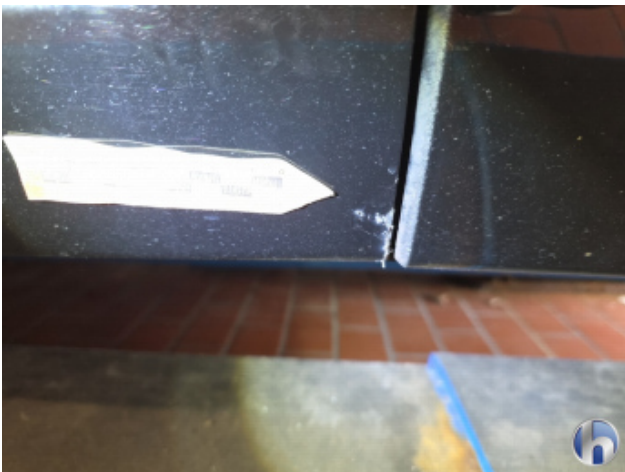
1. Tür Vorne - Links
Kratzer - Lackieren

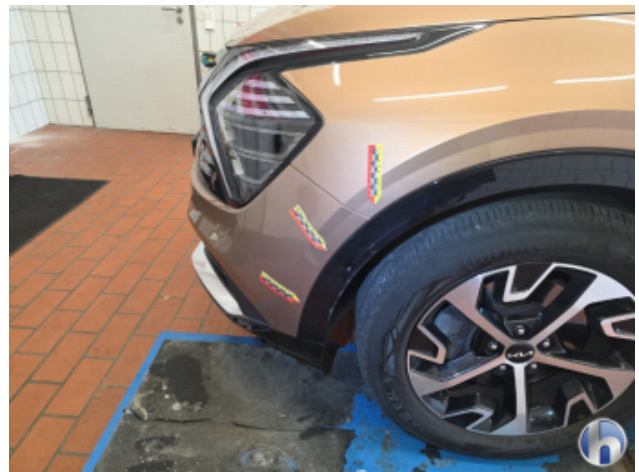
2. Stoßfänger Vorne
Abschürfung - Instandsetzen und Lackieren

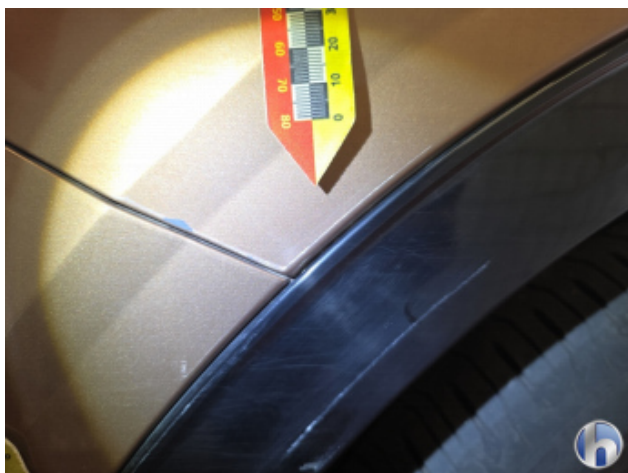
2. Stoßfänger Vorne
Abschürfung - Instandsetzen und Lackieren

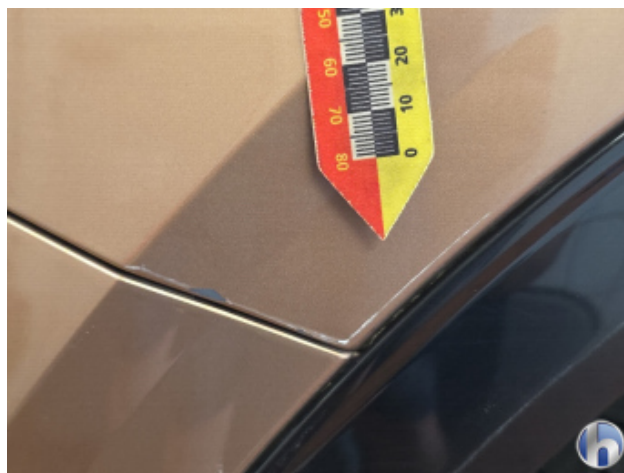
2. Stoßfänger Vorne
Abschürfung - Instandsetzen und Lackieren

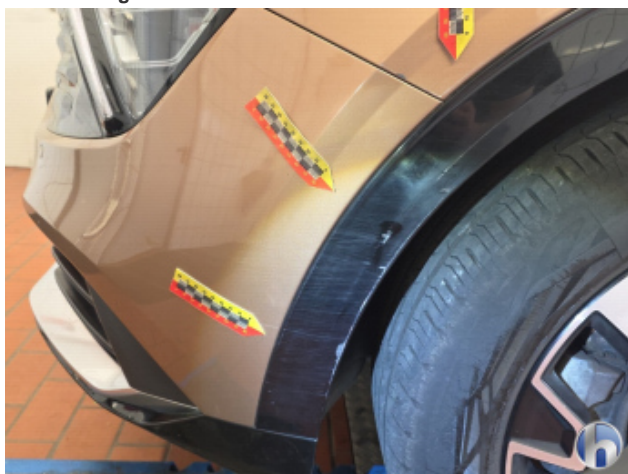
2. Stoßfänger Vorne
Abschürfung - Instandsetzen und Lackieren

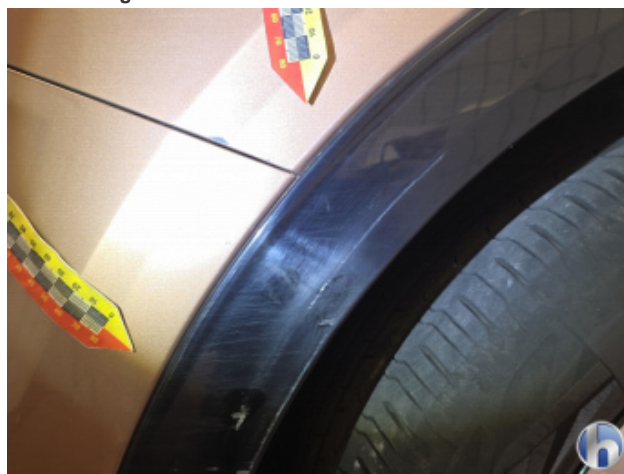
2. Stoßfänger Vorne
Abschürfung - Instandsetzen und Lackieren

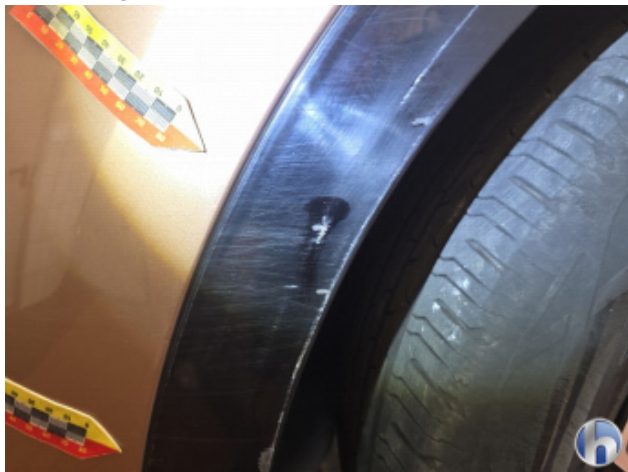
2. Stoßfänger Vorne
Abschürfung - Instandsetzen und Lackieren

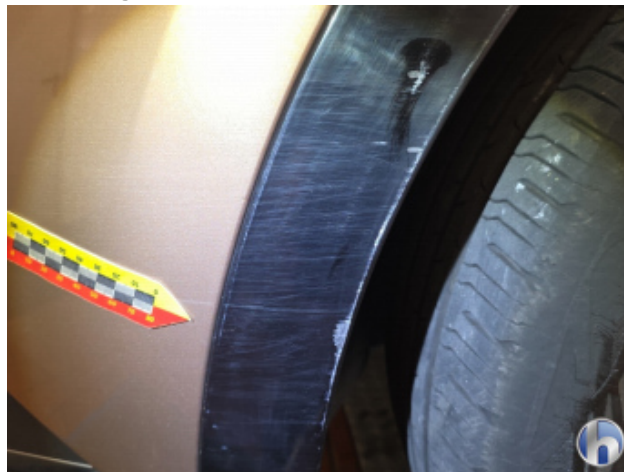
2. Stoßfänger Vorne
Abschürfung - Instandsetzen und Lackieren

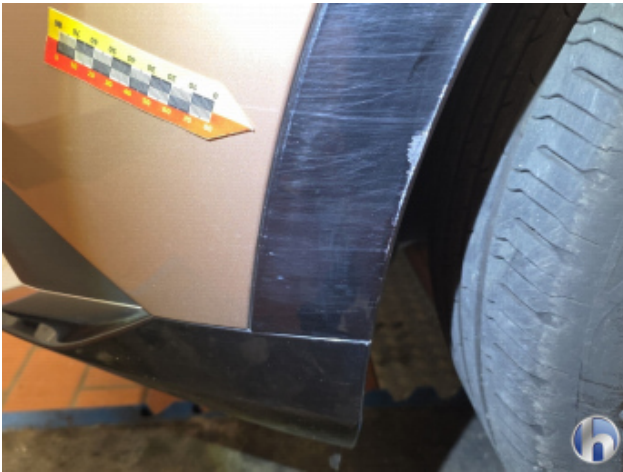
2. Stoßfänger Vorne
Abschürfung - Instandsetzen und Lackieren

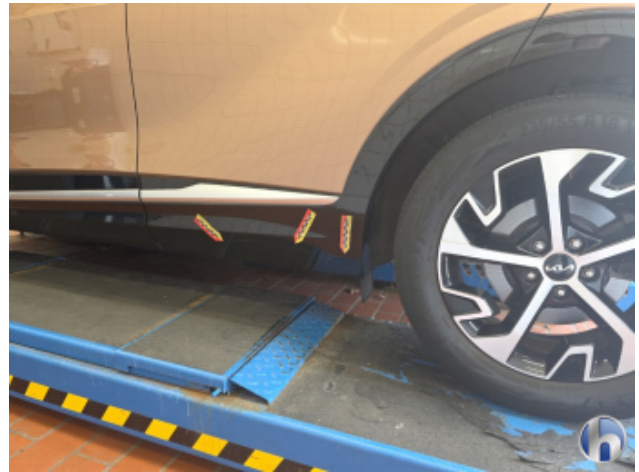
3. Tür Hinten - Links
Kratzer - Lackieren

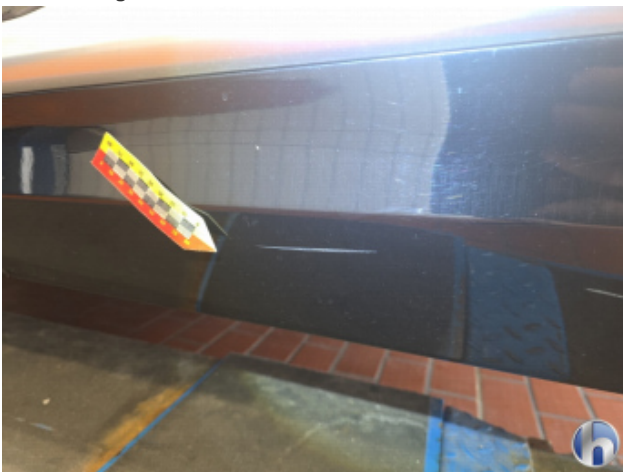
3. Tür Hinten - Links
Kratzer - Lackieren

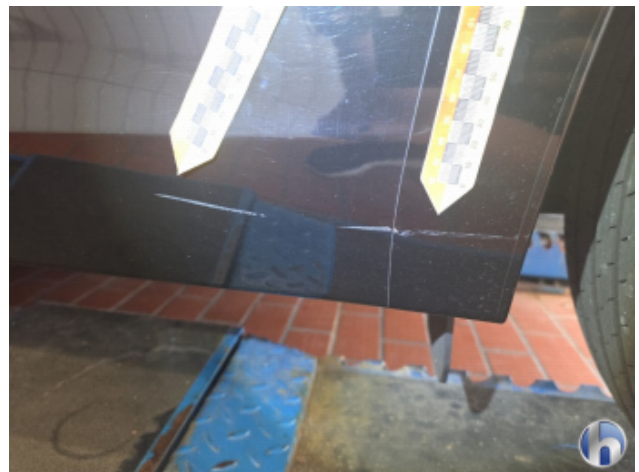
3. Tür Hinten - Links
Kratzer - Lackieren
