Auftrags-Nr: 1002289590
Besichtigt am: 03.02.2026 11:57
Berichts-Nr: 9970394
FIN: WVVZZZ3CZPE066217

Zustandsbericht

- Protokoll der Fahrzeugbewertung -

Berichts-Nr: 9970394
vom: 03.02.2026

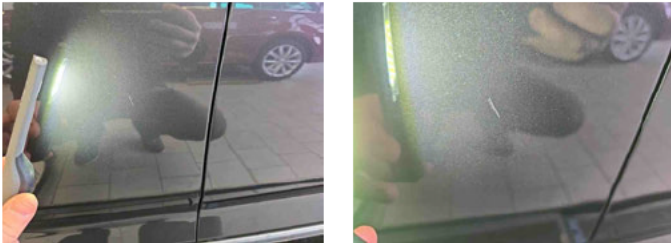
1 - Tür vorne links - Kratzer - Akzeptabel (Gebrauchsspur)

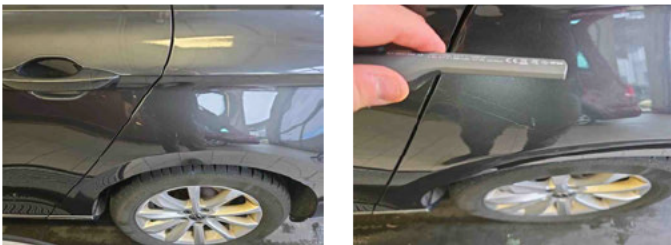
Bauteil	Lack (µm)
Lackschichtdicke Kotflügel vorne links (µm)	114,0
Lackschichtdicke Tür vorne links (µm)	164,0
Lackschichtdicke Tür hinten links (µm)	91,0
Lackschichtdicke Seitenwand hinten links (µm)	426,0
Lackschichtdicke Kofferraumdeckel (µm)	100,0
Lackschichtdicke Seitenwand hinten rechts (µm)	97,0
Lackschichtdicke Tür vorne rechts (µm)	105,0
Lackschichtdicke Tür hinten rechts (µm)	117,0
Lackschichtdicke Kotflügel vorne rechts (µm)	116,0
Lackschichtdicke Motorhaube (µm)	103,0
Lackschichtdicke Dach (µm)	119,0

2 - Seitenwand hinten links - Kratzer - Akzeptabel (Gebrauchsspur)

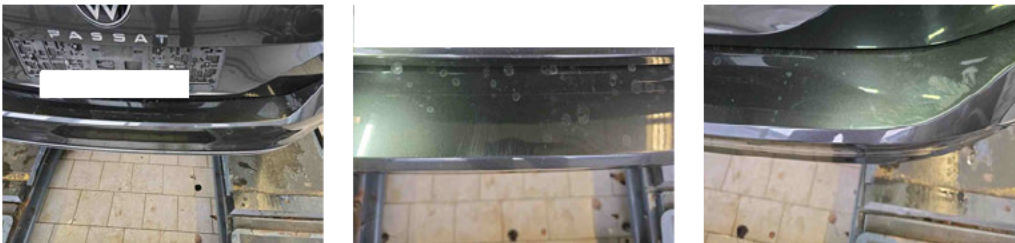
3 - Stoßfänger hinten - Kratzer - Akzeptabel (Gebrauchsspur)
