## Zustandsbericht

| Berichtsnummer : | 0000000924955-DE968 | | |

#### Hyundai Ioniq 5 (05.2021->) Dynamiq Elektro

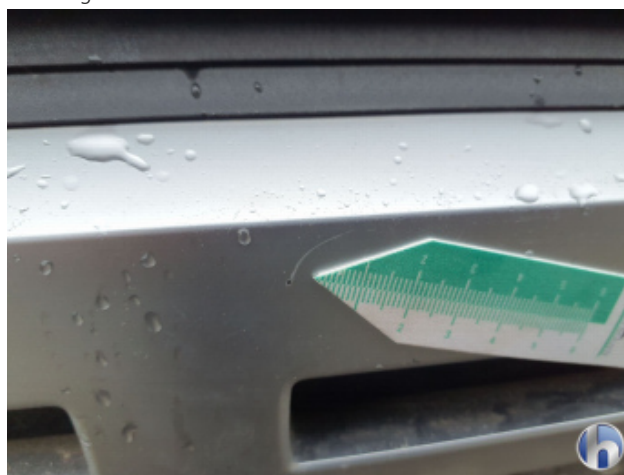
| | Bauteil | Schaden | Rep.-Art |
|---|---|---|---|
| 1. | Stoßfänger Hinten | Gebrauchsspuren | Ohne Reparatur |

1. Stoßfänger Hinten  
Gebrauchsspuren - Ohne Reparatur

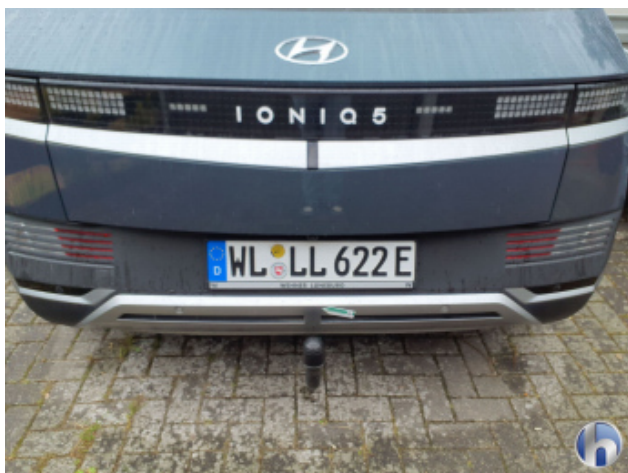
1. Stoßfänger Hinten  
Gebrauchsspuren - Ohne Reparatur

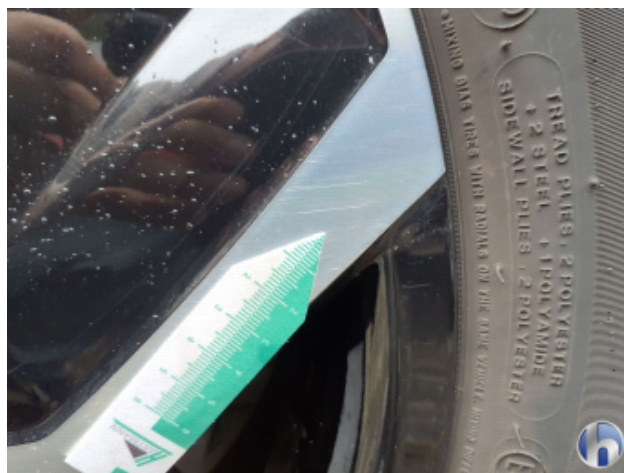
| | Bauteil | Schaden | Rep.-Art |
|---|---|---|---|
| 2. | Felge Hinten - Rechts | Gebrauchsspuren | Ohne Reparatur |

2. Felge Hinten - Rechts  
Gebrauchsspuren - Ohne Reparatur

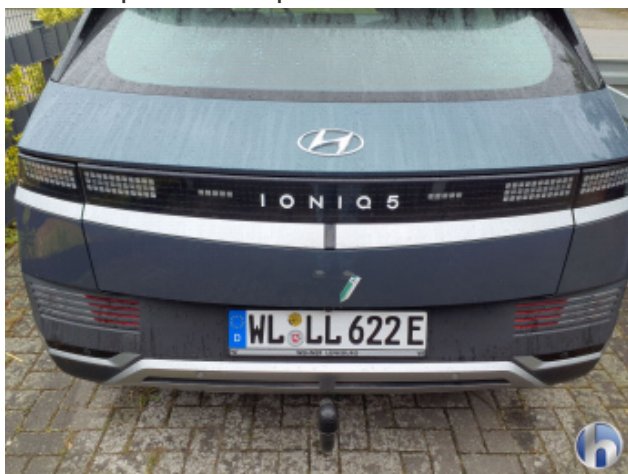
| | Bauteil | Schaden | Rep.-Art |
|---|---|---|---|
| 3. | Heckklappe | Gebrauchsspuren | Ohne Reparatur |

3. Heckklappe  
Gebrauchsspuren - Ohne Reparatur

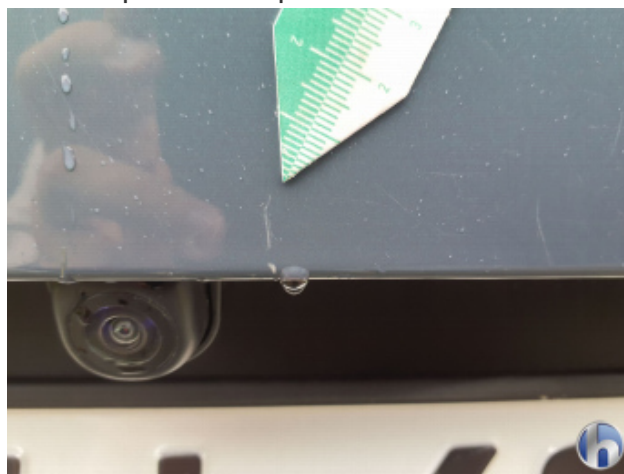
3. Heckklappe  
Gebrauchsspuren - Ohne Reparatur

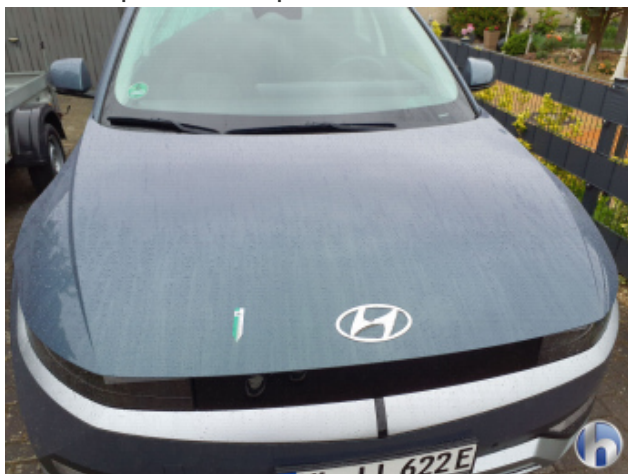
| | Bauteil | Schaden | Rep.-Art |
|---|---|---|---|
| 4. | Motorhaube | Gebrauchsspuren | Ohne Reparatur |

4. Motorhaube  
Gebrauchsspuren - Ohne Reparatur

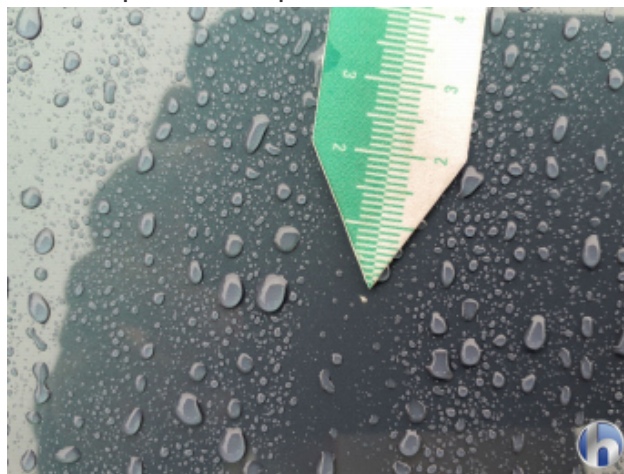
4. Motorhaube  
Gebrauchsspuren - Ohne Reparatur

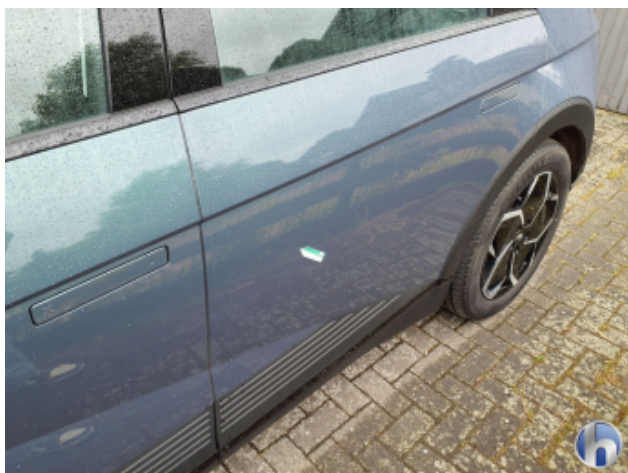
| | Bauteil | Schaden | Rep.-Art |
|---|---|---|---|
| 5. | Tür Hinten - Links | Verdellt | Lackieren |

5. Tür Hinten - Links  
**Verdellt - Lackieren**

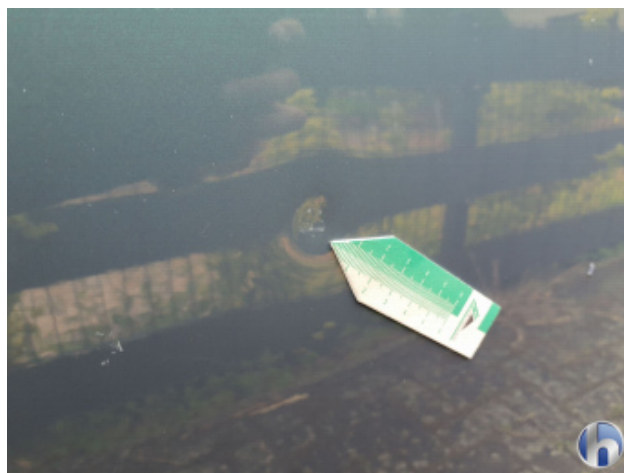
5. Tür Hinten - Links  
**Verdellt - Lackieren**

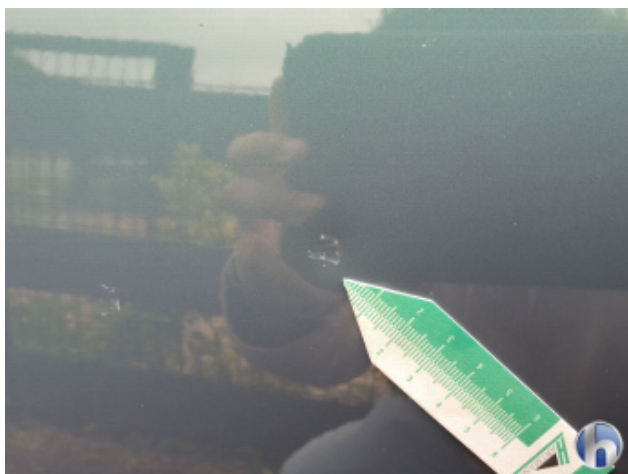
5. Tür Hinten - Links  
**Verdellt - Lackieren**

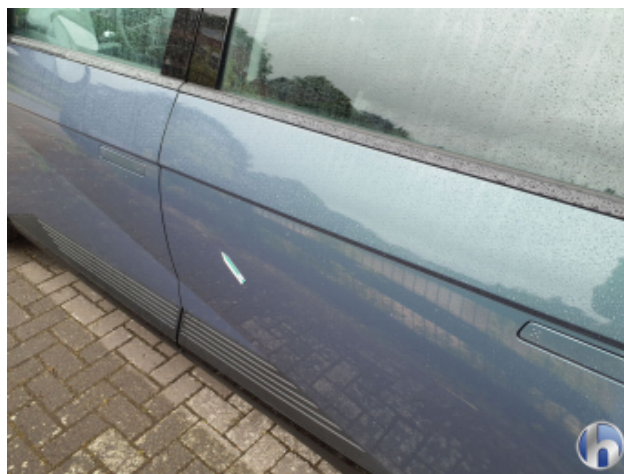
5. Tür Hinten - Links  
**Verdellt - Lackieren**
