## » Übersicht

| <b>Berichts-Nr:</b> | 10779299 |

| <b>Hersteller:</b> | Volkswagen |
| <b>Modell:</b> | Passat |

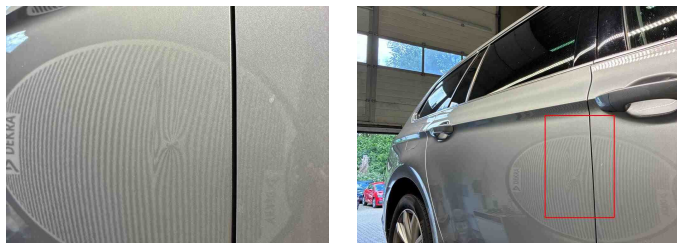
| Nr | Bauteil | Schadensbeschreibung | Reparaturempfehlung |
|---|---|---|---|
| 1 | Tür hinten rechts | Delle(n) | Instandsetzen + lackieren |

1 - Tür hinten rechts - Delle(n) - Instandsetzen + lackieren

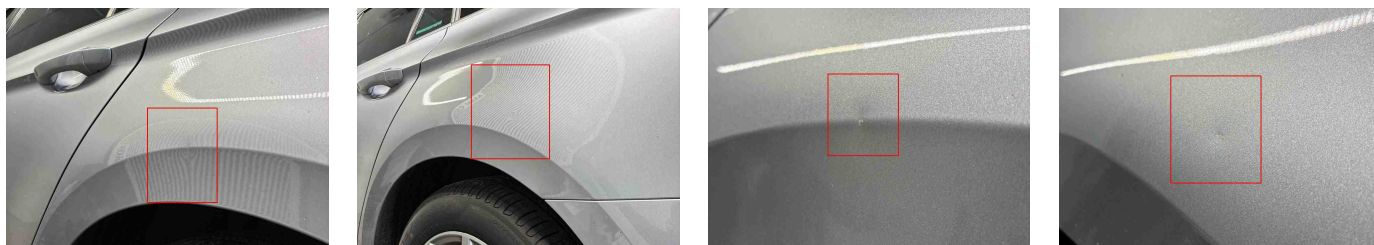
| Nr | Bauteil | Schadensbeschreibung | Reparaturempfehlung |
|---|---|---|---|
| 3 | Seitenwand hinten links | Delle(n) und Kratzer | Instandsetzen + lackieren |

3 - Seitenwand hinten links - Delle(n) und Kratzer - Instandsetzen + lackieren

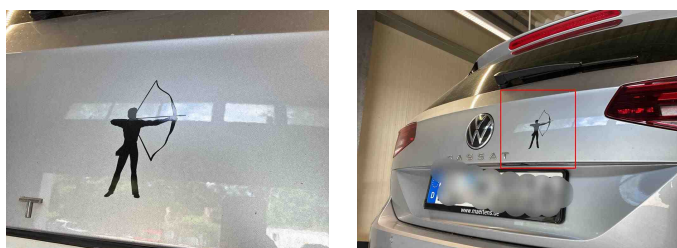
| Nr | Bauteil | Schadensbeschreibung | Reparaturempfehlung |
|---|---|---|---|
| 6 | Heckklappe | Beklebt / beschriftet | Beschriftung entfernen |

6 - Heckklappe - Beklebt / beschriftet - Beschriftung entfernen

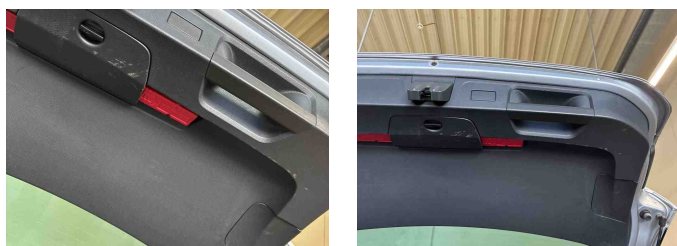
| Nr | Bauteil | Schadensbeschreibung | Reparaturempfehlung |
|---|---|---|---|
| 1 | Heckklappenverkleidung | Kratzer | Akzeptabel (Gebrauchsspur) |

1 - Heckklappenverkleidung - Kratzer - Akzeptabel (Gebrauchsspur)
