Cupra

LEON 1.5 TSI S&S 150CV MANUAL

VIN (NUMERO DE BASTIDOR): VSSZZZKL6SR090065

Detalles del estado

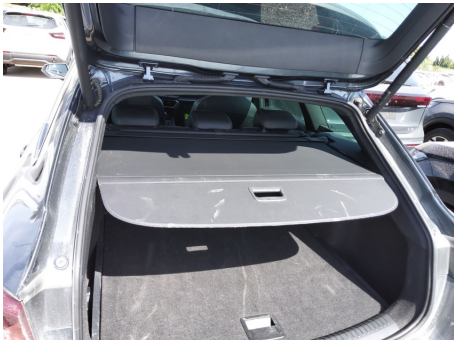
Elementos faltantes / Cubierta de carga

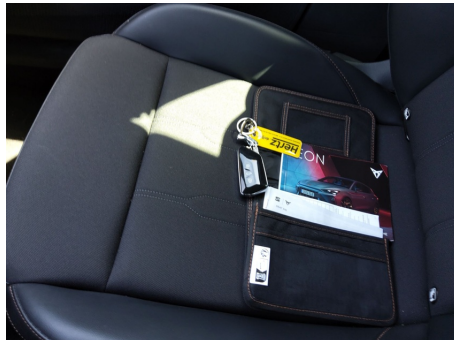
Elementos faltantes / Manual de instrucciones

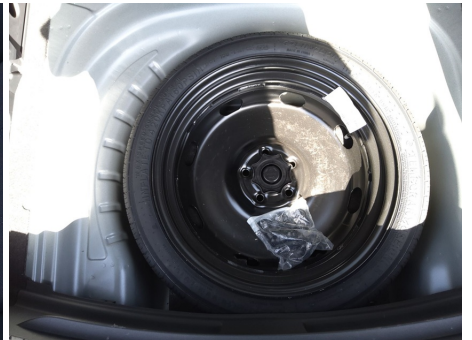
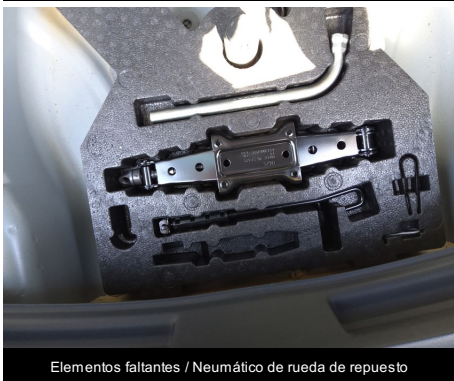
Elementos faltantes / Neumático de rueda de repuesto

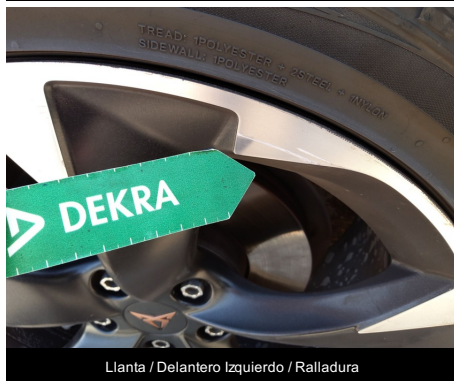
Llanta / Delantero izquierdo / Ralladura

#	Elemento	Defecto	Operación
001	Llanta / Delantero Izquierdo Diámetro de llanta / neumático : 18 "	Ralladura	Smart repair
002	Llanta / Delantero Derecho Diámetro de llanta / neumático : 18 "	Ralladura	Smart repair

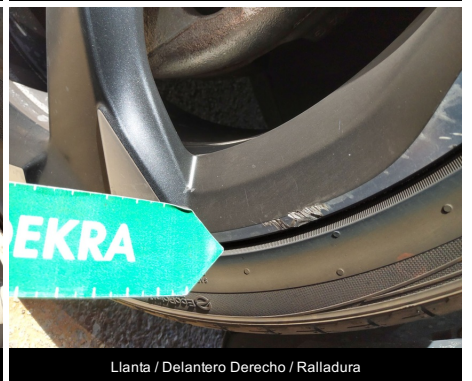
Llanta / Delantero Derecho / Ralladura

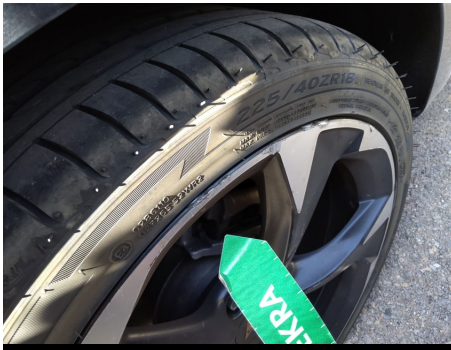
<p>003 Llanta / Trasero Derecho Diámetro de llanta / neumático : 18 "</p>	<p>Ralladura</p>	<p>Smart repair</p>

Llanta / Trasero Derecho / Ralladura

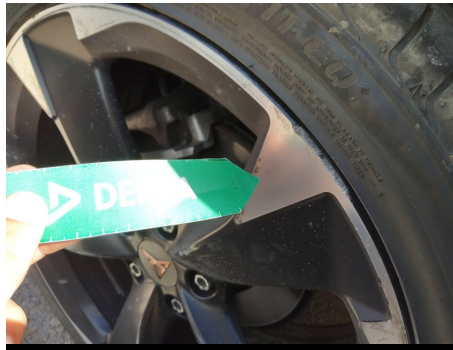
<p>004 Llanta / Trasero Izquierdo Diámetro de llanta / neumático : 18 "</p>	<p>Ralladura</p>	<p>Smart repair</p>

Llanta / Trasero Izquierdo / Ralladura

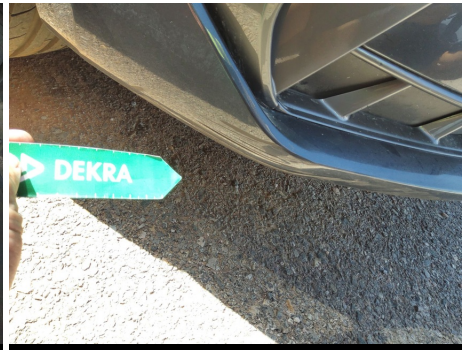
<p>005 Paragolpes / Delantero</p>	<p>Ralladura</p>	<p>Pintar</p>

Paragolpes / Delantero / Ralladura

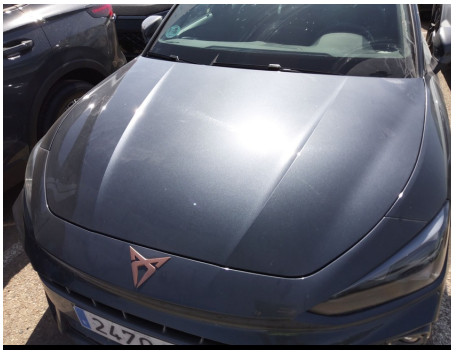
<p>006 Capó / -</p>	<p>Abolladura</p>	<p>Aceptable</p>

Capó / - / Abolladura

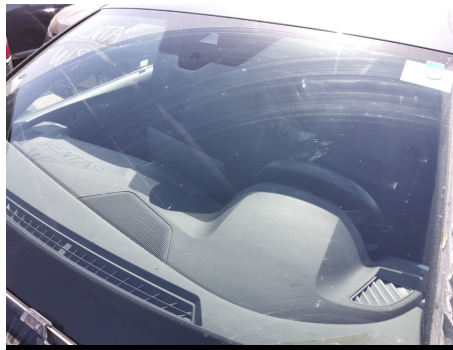
<p>007 Parabrisas / -</p>	<p>Impacto</p>	<p>Aceptable</p>

Parabrisas / - / Impacto

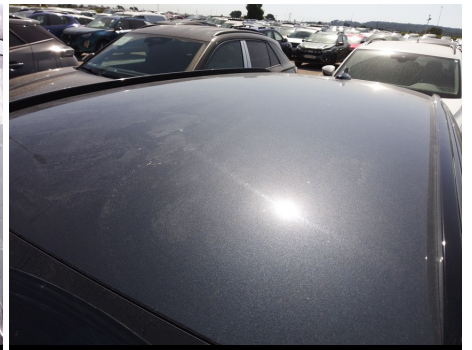
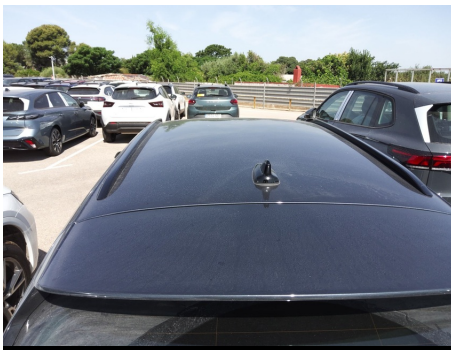
<p>008 Techo / -</p>	<p>Abolladura</p>	<p>Aceptable</p>

Techo / - / Abolladura

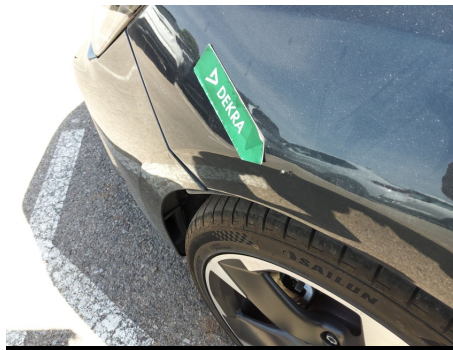
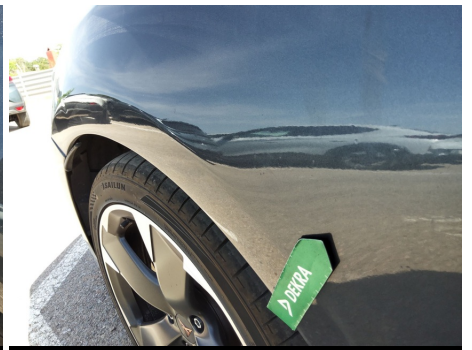
Abolladura

¹ Posee mala reparación.

Aleta / Delantero Izquierdo / Abolladura

Reparar

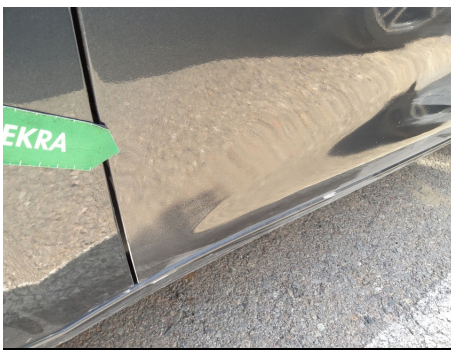
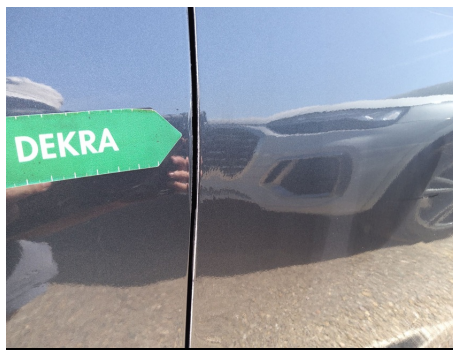
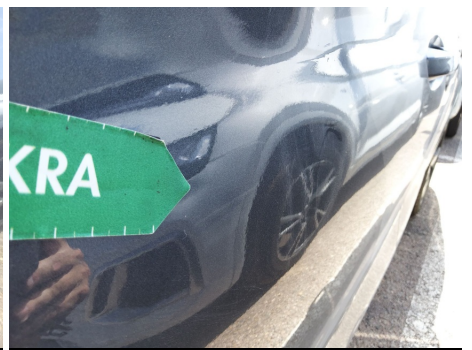
Mala reparación

Puerta / Delantero Izquierdo / Mala reparación

Reparar

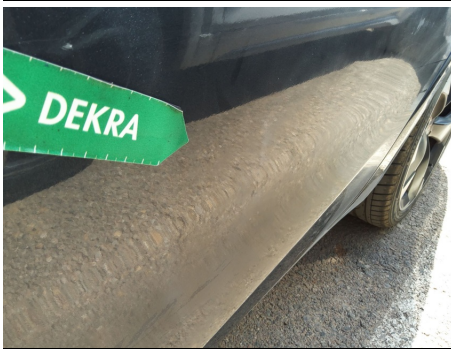
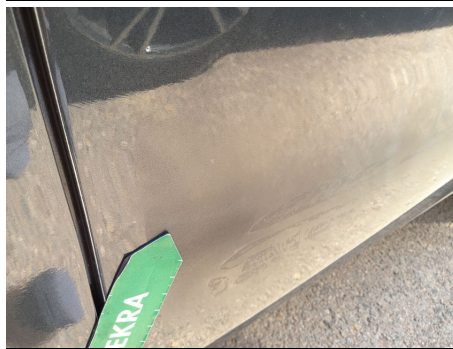
Mala reparación

Puerta / Trasero Izquierdo / Mala reparación

Pintar

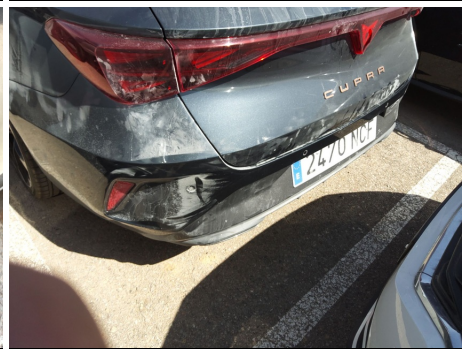
Ralladura

Paragolpes / Trasero / Ralladura

Aceptable

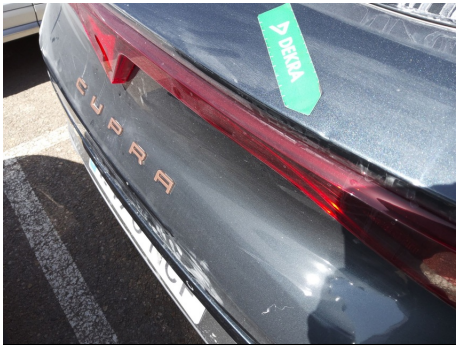
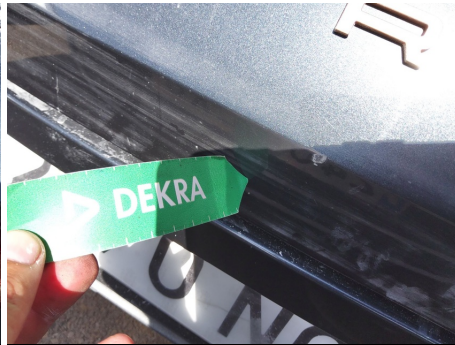
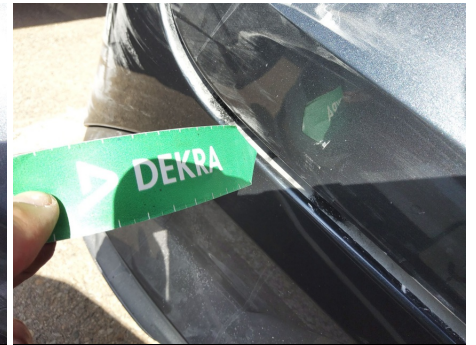
Abolladura

Portón trasero / puerta del maletero / - / Abolladura

Reparar

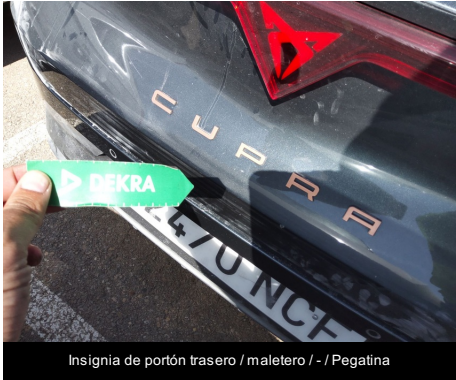
Pegatina

Insignia de portón trasero / maletero / - / Pegatina

Sustitución

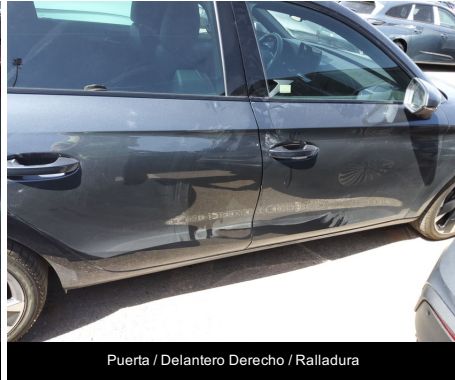
Ralladura

Puerta / Delantero Derecho / Ralladura

Aceptable
