| Cliente: | Northgate España Renting | | |
| Número de informe: | 126058350 - 0 | Matrícula: | 4669MMK |

| Datos del Vehículo | | | |
|---|---|---|---|
| RENAULT - KANGOO III (KFK) (21-) | | | |

Informe del Inspector

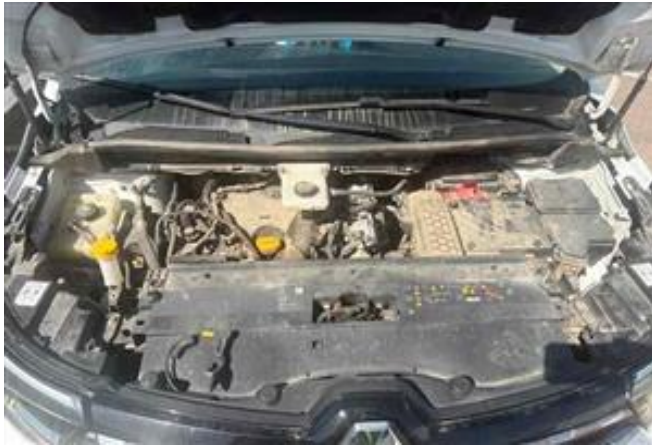
Vista Motor

| Motor y Cambio: | Anomalía en catalizador Embrague con claro síntomas de desgaste Cambio en buen estado acorde a tiempo y kilómetros |

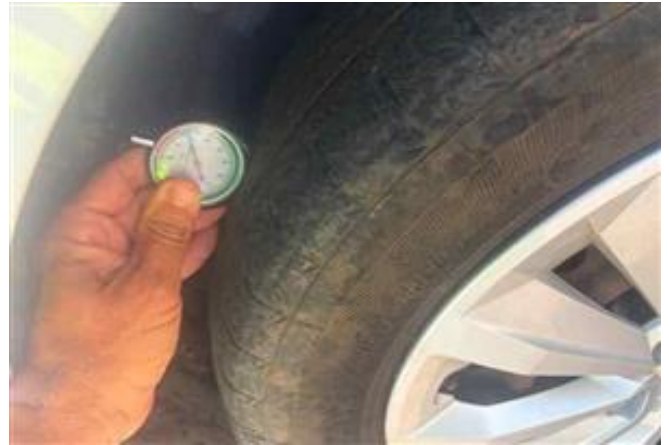
Vista Neumático Delantero Izquierdo

| Neumáticos Instalados | | | | |
|---|---|---|---|---|
| Delantero – Izquierdo | Todo Tiempo | KUMHO | ECOWING - 205/60/16 | 1mm |

| Neumáticos: | Delanteros en mal estado |

| Ubicación | Elemento | Tipo Daño | Tipo Reparación |
|---|--|---|---|
| Exterior | Sustituir Neumático dl iz / Sustituir Neumático dl | Carrocería y Lunas | Sustitución |

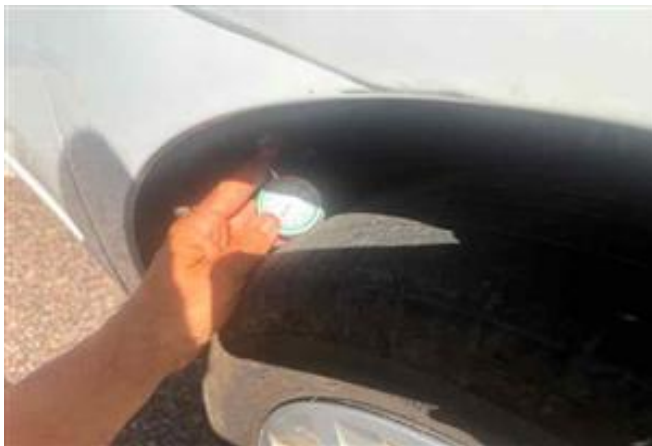
Vista Neumático Delantero Derecho

| Neumáticos Instalados | | | | |
|---|---|---|---|---|
| Delantero – Derecho | Todo Tiempo | KUMHO | ECOWING - 205/60/16 | 1mm |

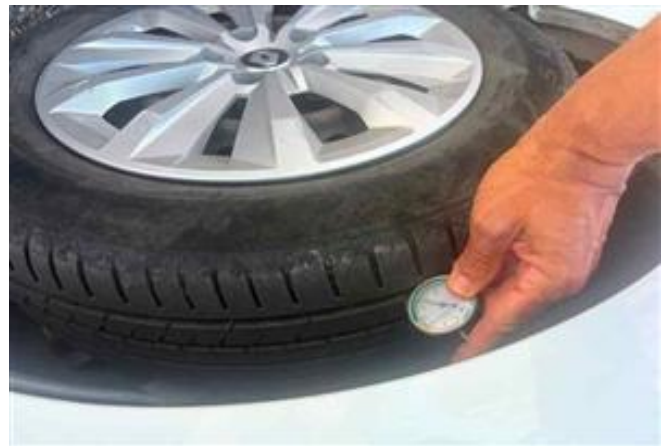
Vista Neumático Trasero Izquierdo

| Neumáticos Instalados | | | | |
|---|---|---|---|---|
| Trasero – Izquierdo | Todo Tiempo | KUMHO | ECOWING - 205/60/16 | 5mm |

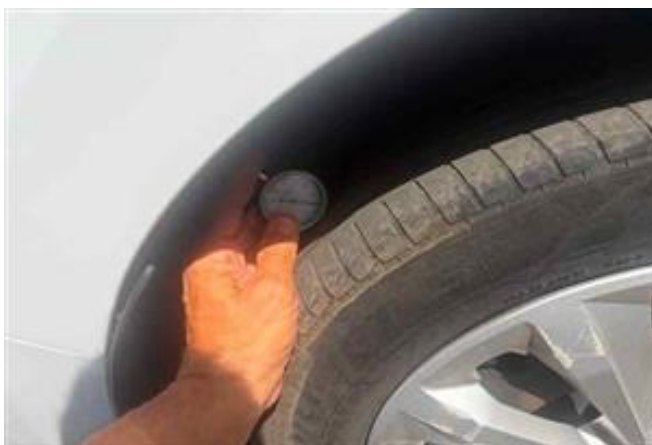
Vista Neumático Trasero Derecho

| Neumáticos Instalados | | | | |
|---|---|---|---|---|
| Trasero – Derecho | Todo Tiempo | KUMHO | ECOWING - 205/60/16 | 5mm |

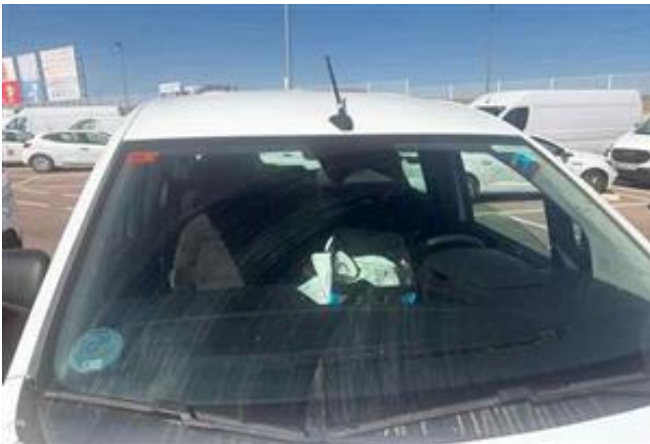
Daño Uso

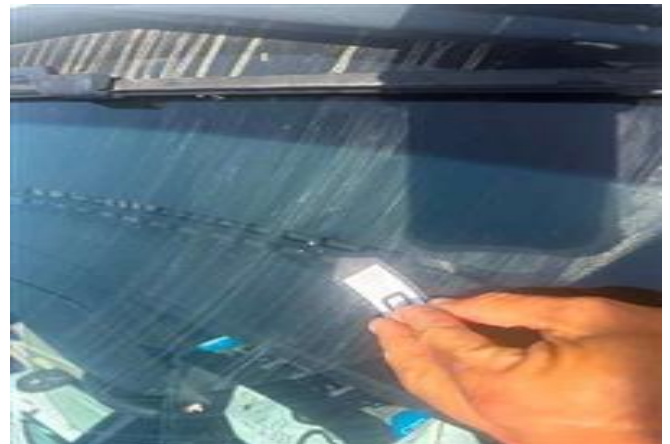
Daño Uso

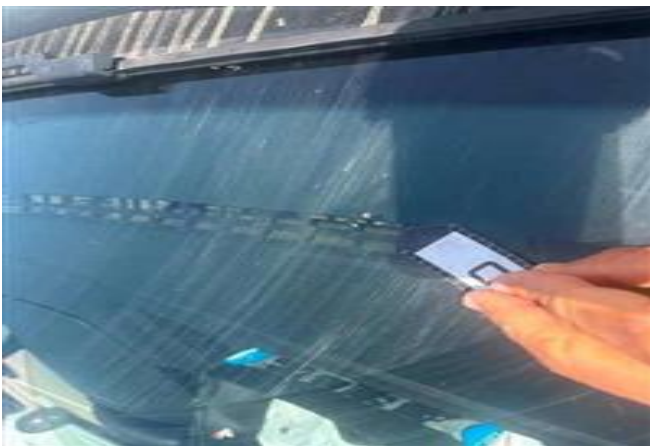
Daño Uso

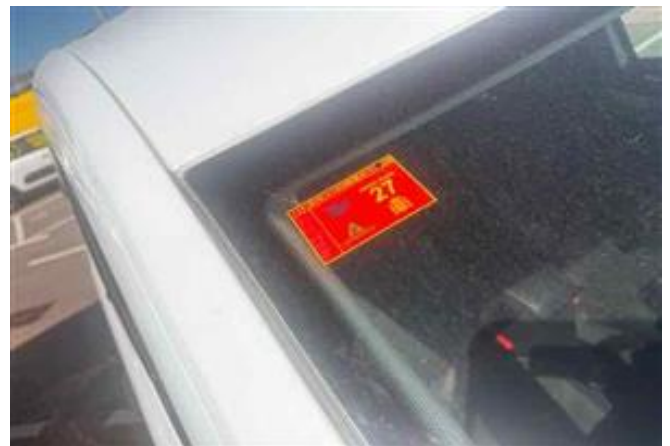
Daño Uso

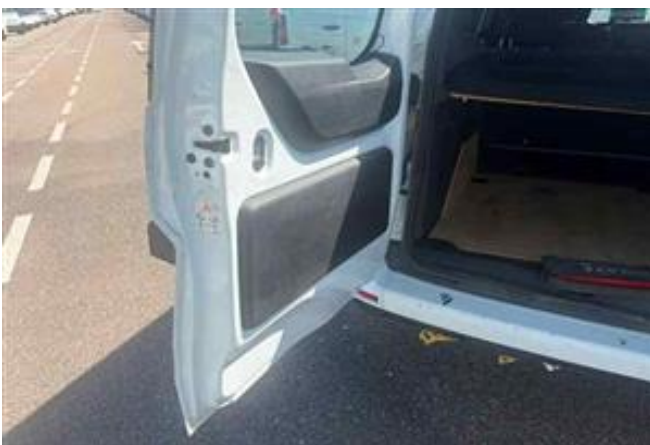
Daño Uso

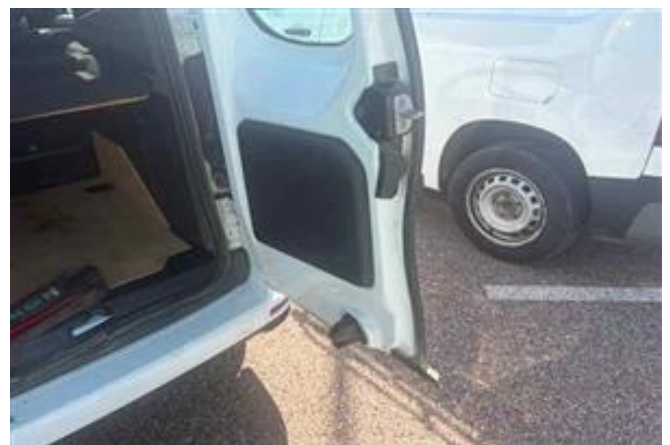
Daño Uso

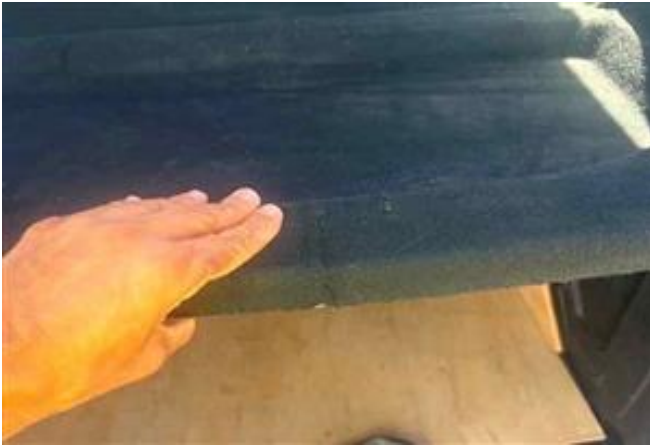
Daño Mal Uso

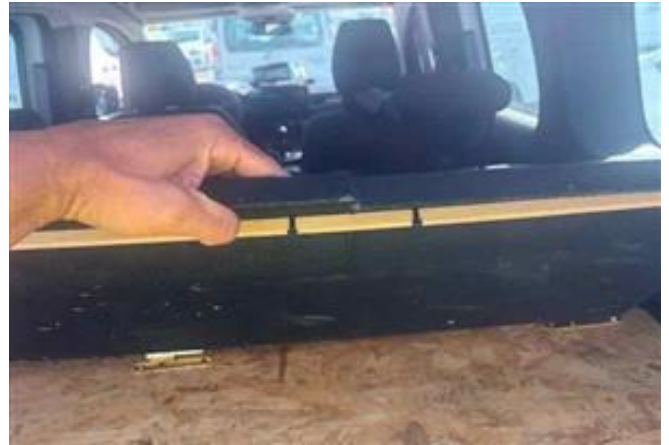
Daño Mal Uso

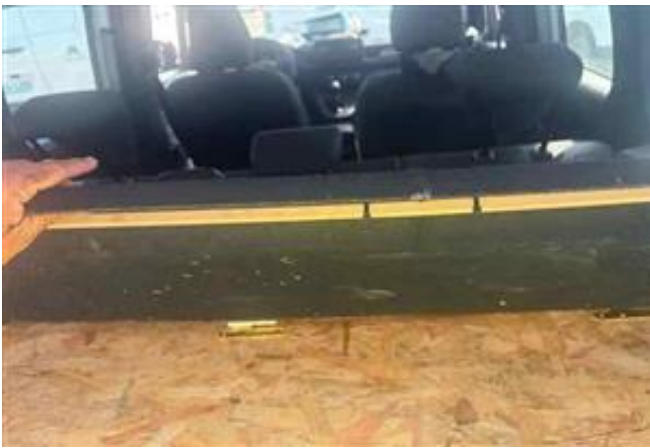
Daño Uso

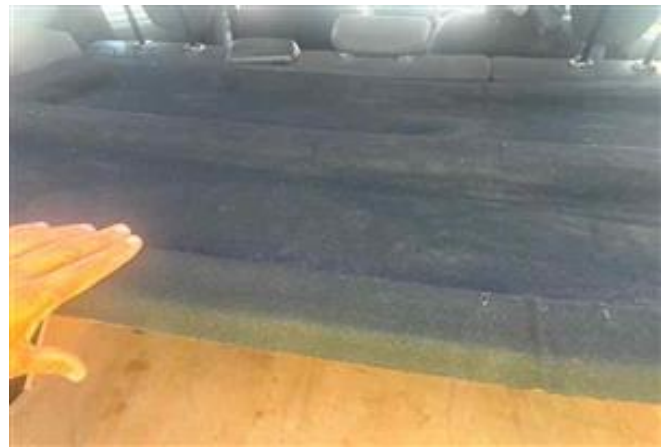
Daño Uso

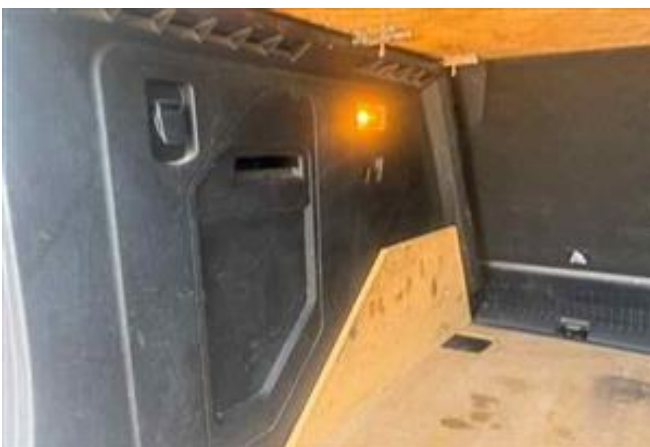
Daño Uso

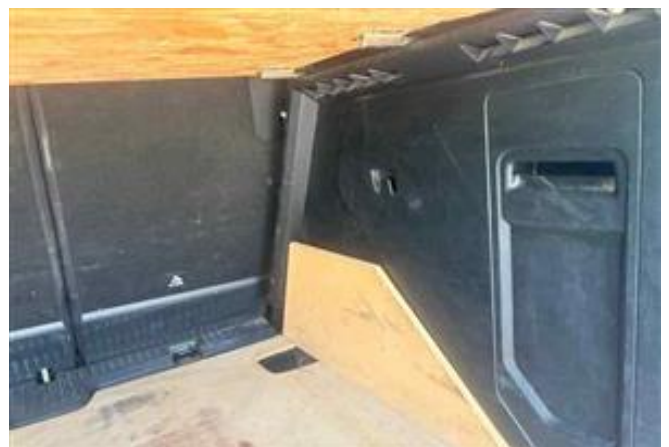
Daño Uso

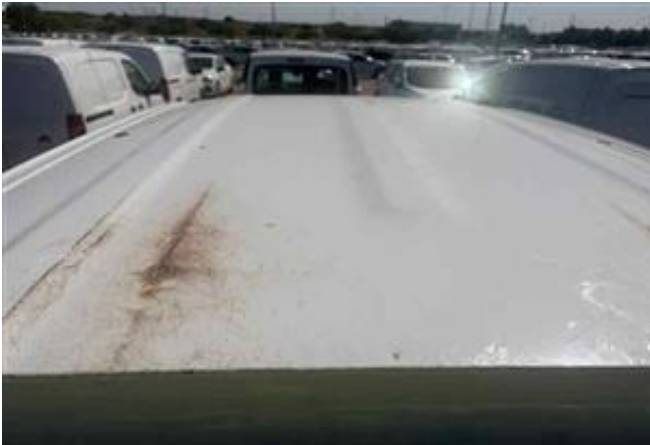
Daño Uso

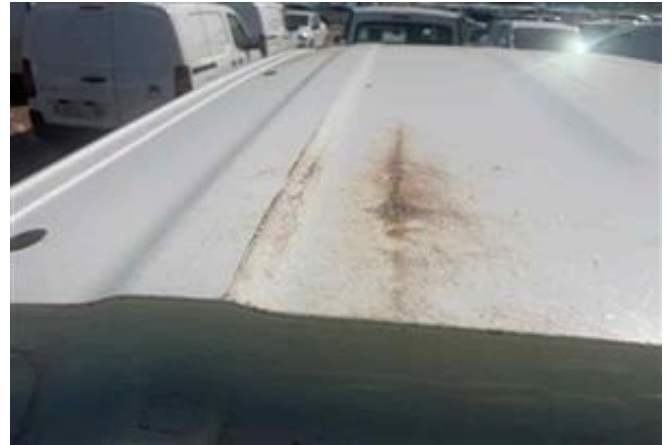
Daño Uso

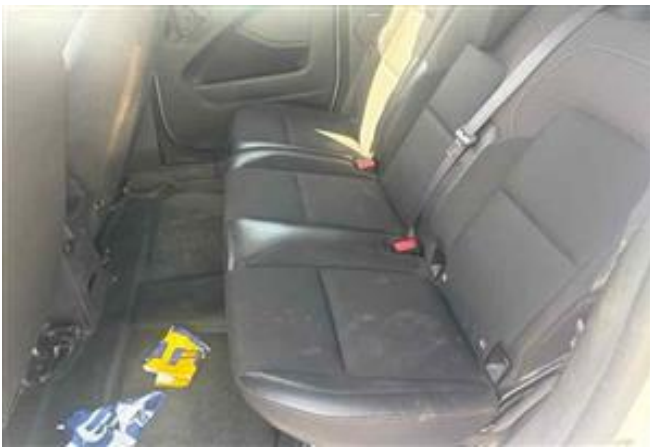
Daño Uso

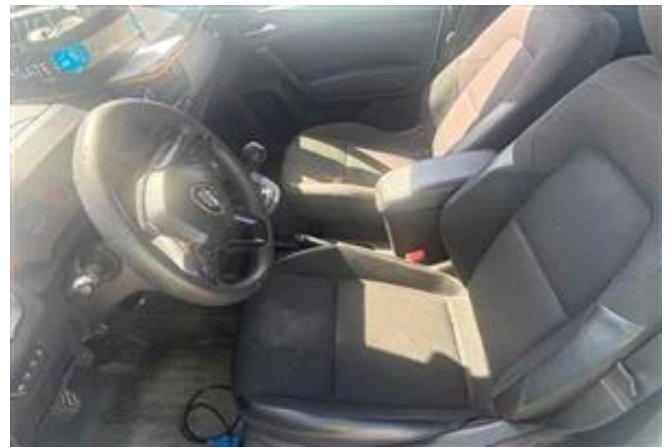
Daño Uso

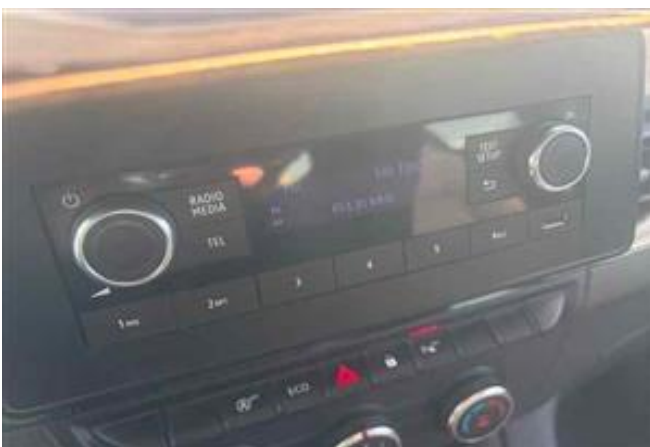
Daño Uso

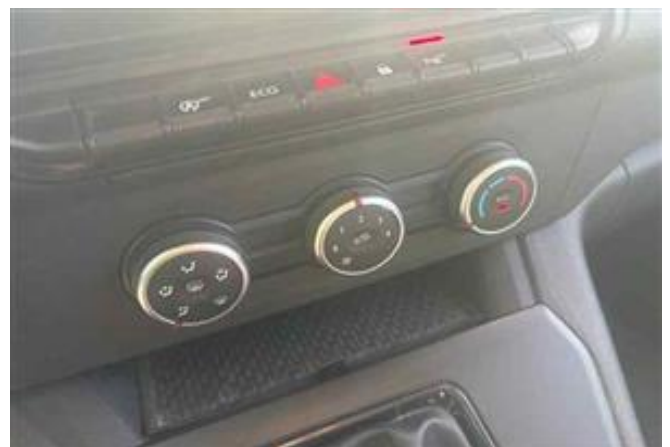
Daño Uso

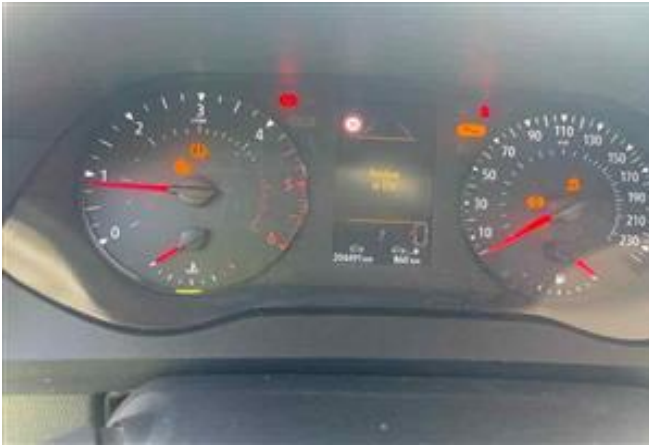
Daño Uso

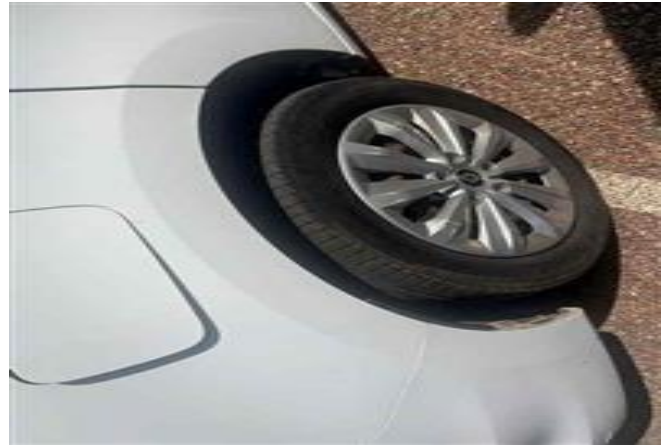
Daño Uso

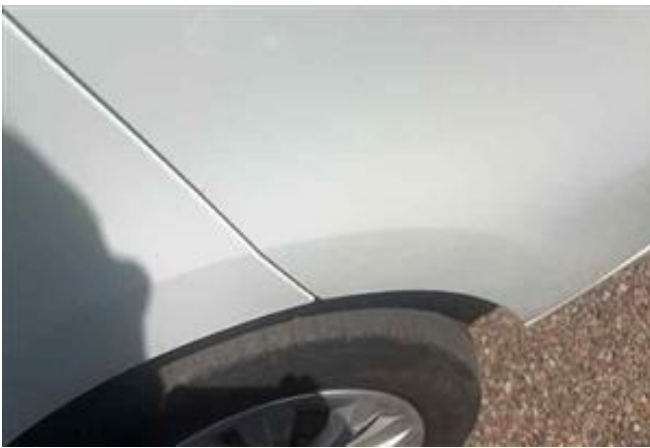
Daño Uso

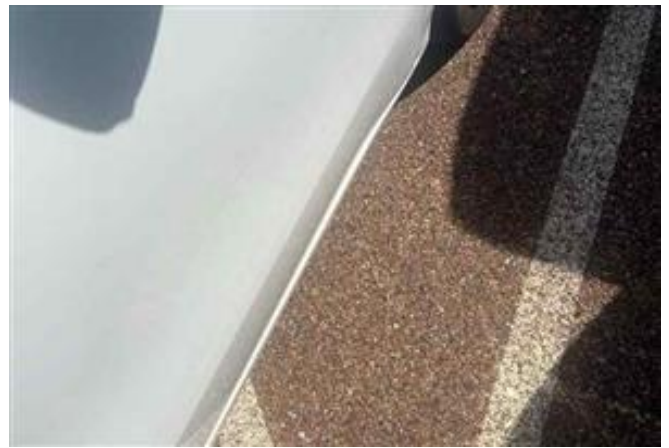
Daño Uso

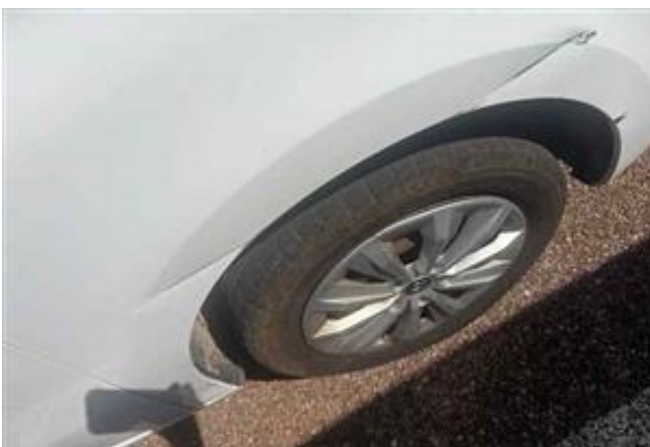
Daño Uso

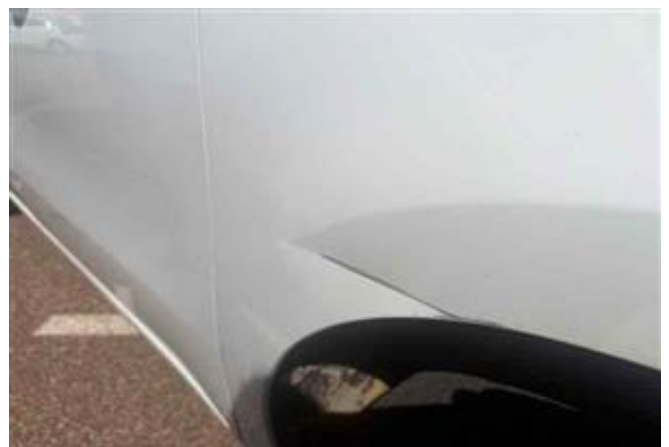
Daño Uso

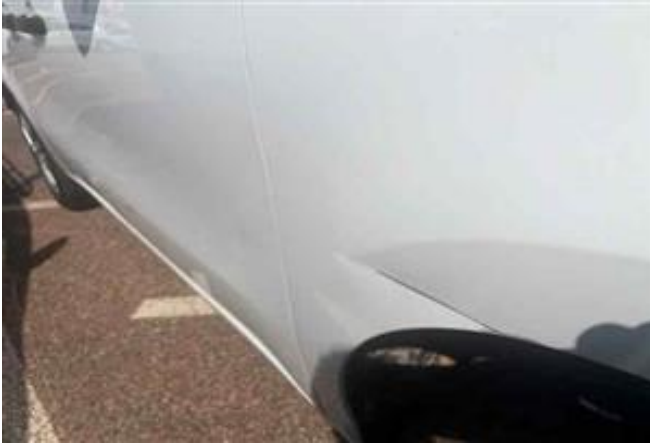
Daño Uso

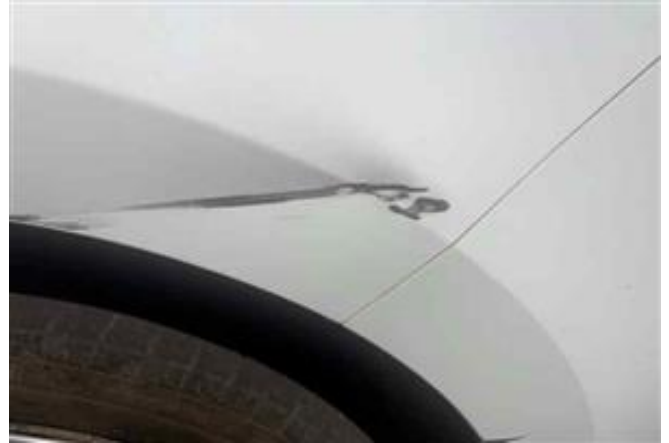
Daño Uso

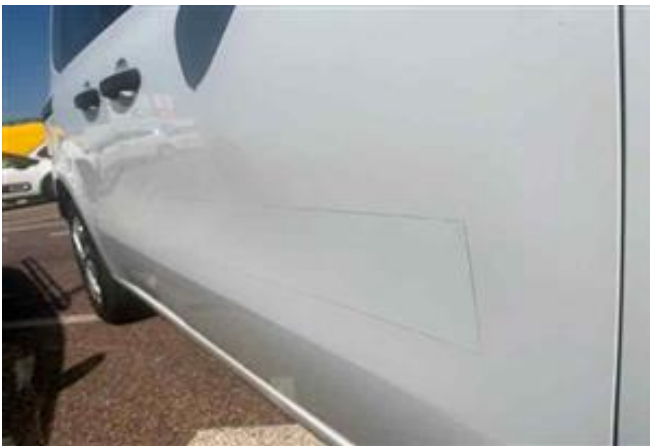
Daño Uso

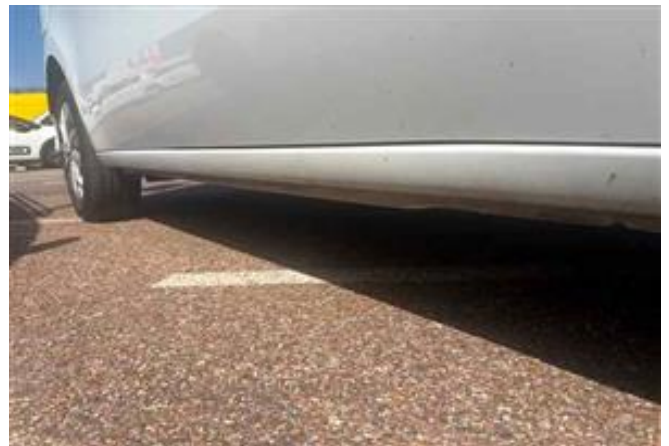
Daño Uso

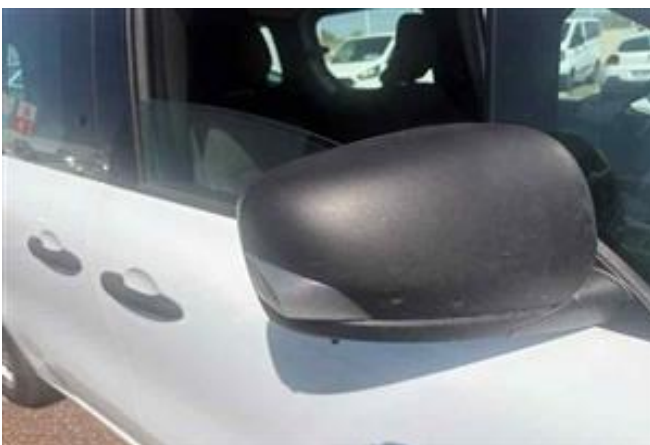
Daño Uso

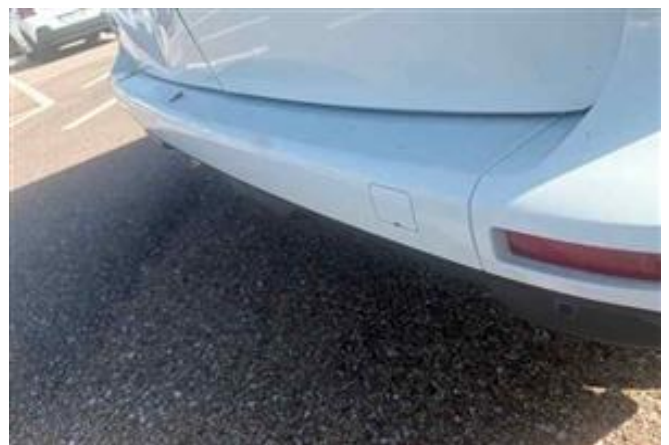
Daño Uso

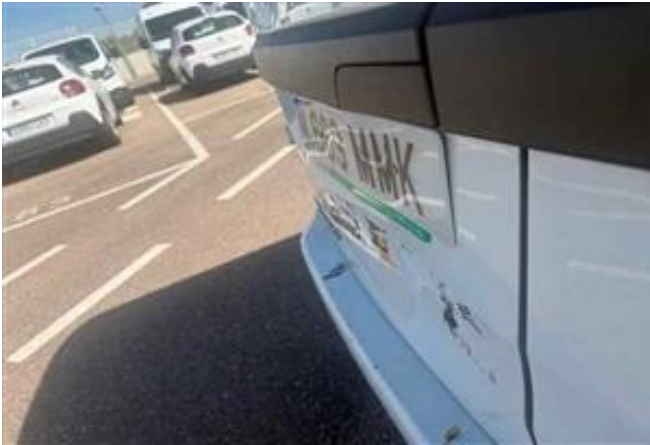
Daño Uso

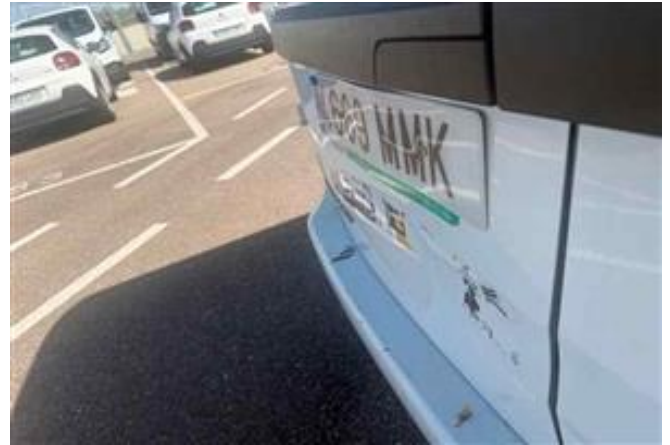
Daño Uso

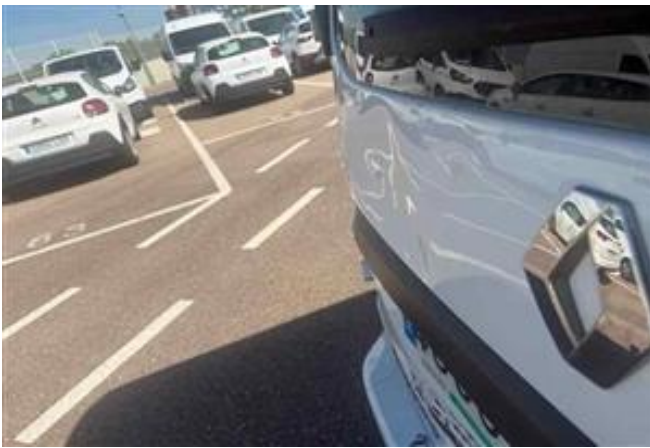
Daño Uso

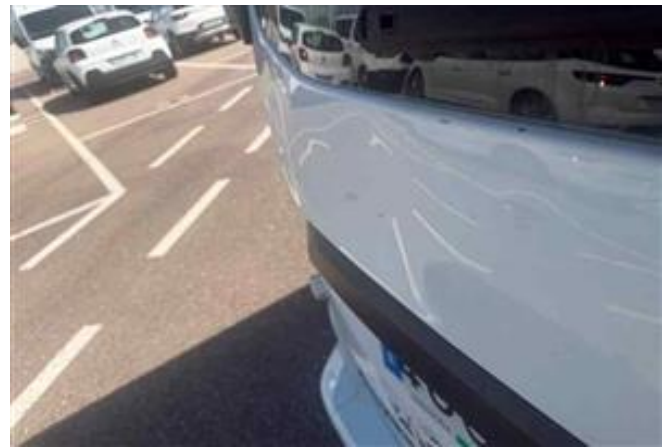
Daño Uso

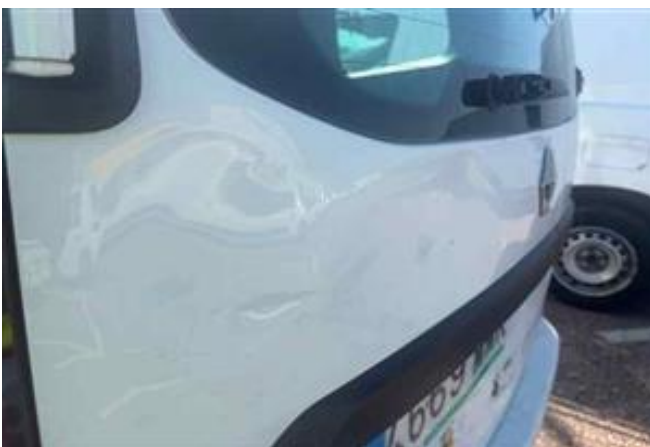
Daño Uso

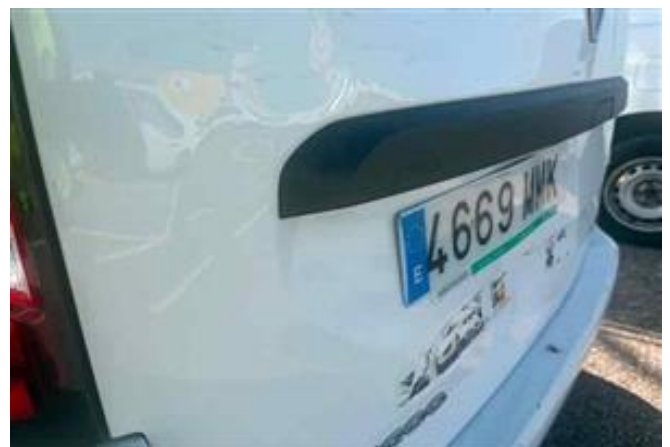
Daño Uso

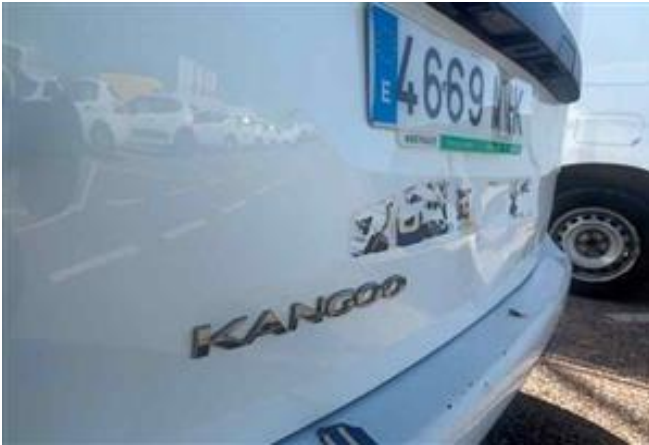
Daño Uso

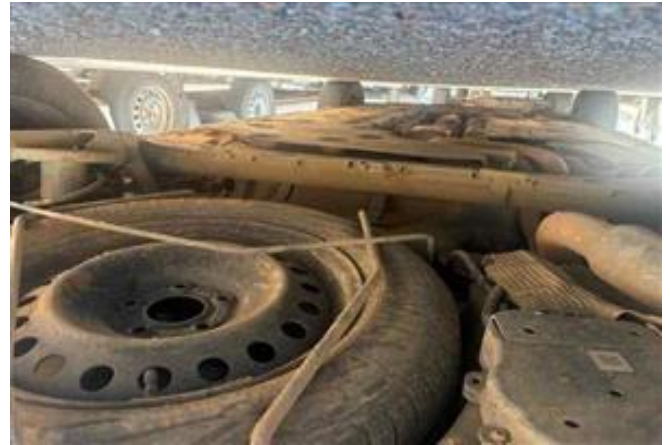
Daño Uso

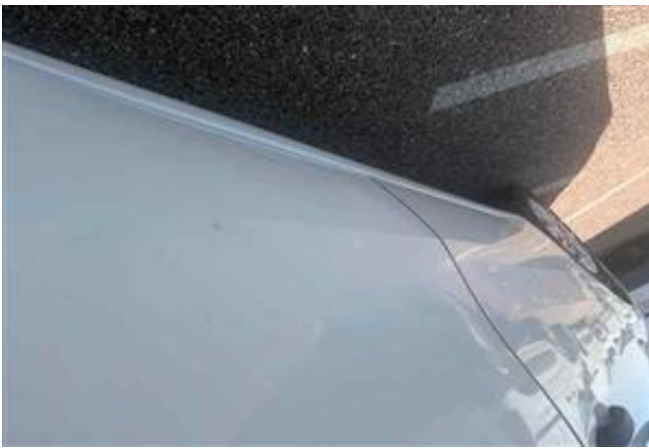
Daño Uso

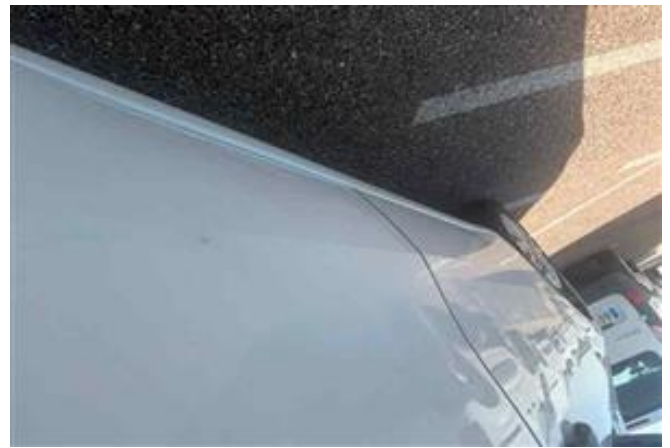
Daño Uso

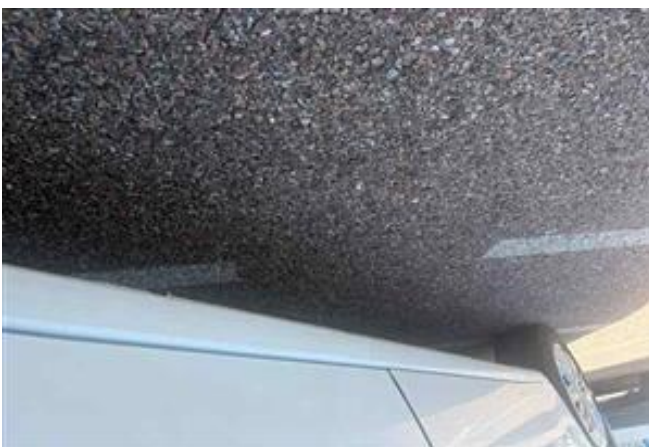
Daño Uso

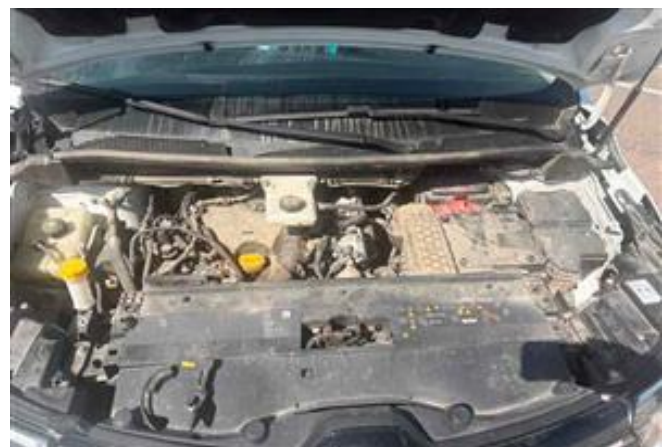
Daño Uso

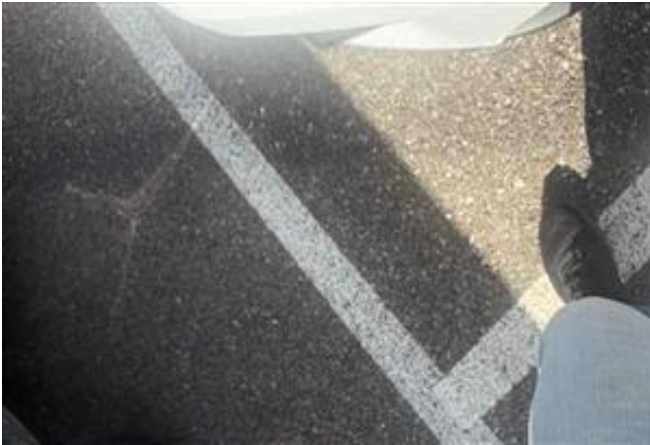
Daño Uso

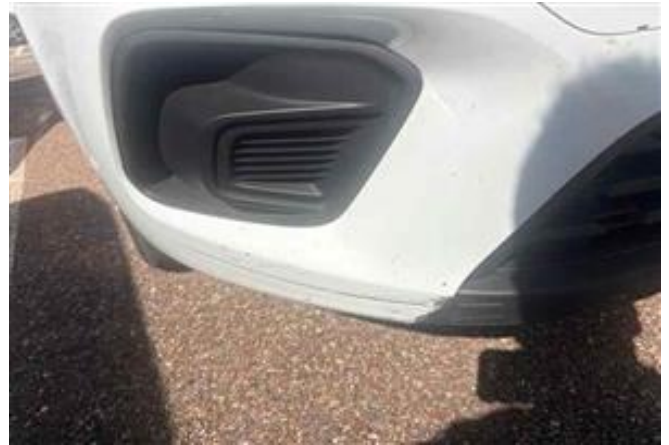
Daño Uso

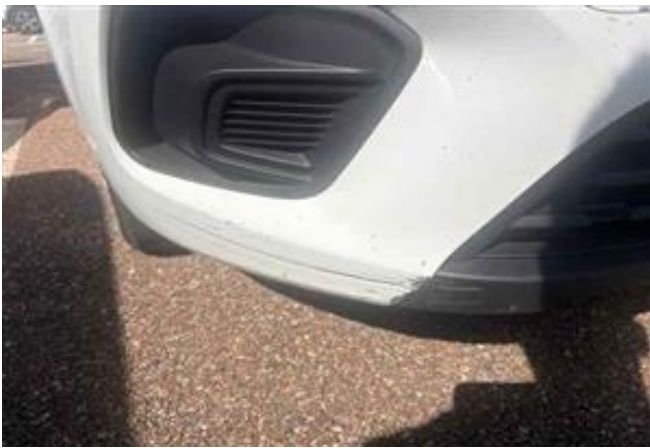
Daño Uso

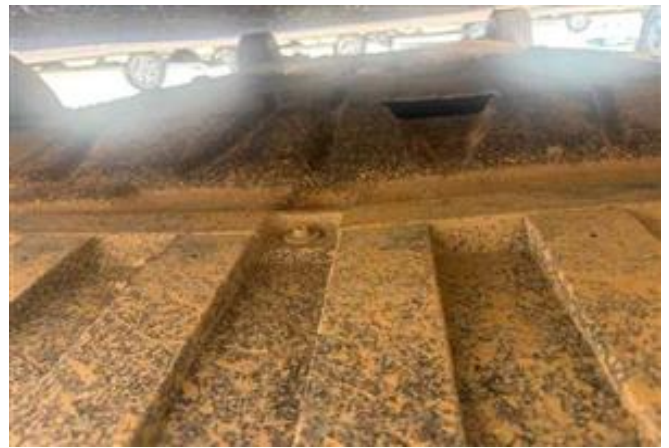
Daño Uso
