**Fahrzeugbeschreibung**

## Zustandsbericht

| Kennzeichen | K-KT 2021 | Fzg.-Ident.-Nummer | VF1FL000865420861 |
| Typ | Trafic L1H1 2.0 Energy dCi 120<br>Komfort Kastenwagen | Fahrzeugart | Transporter |

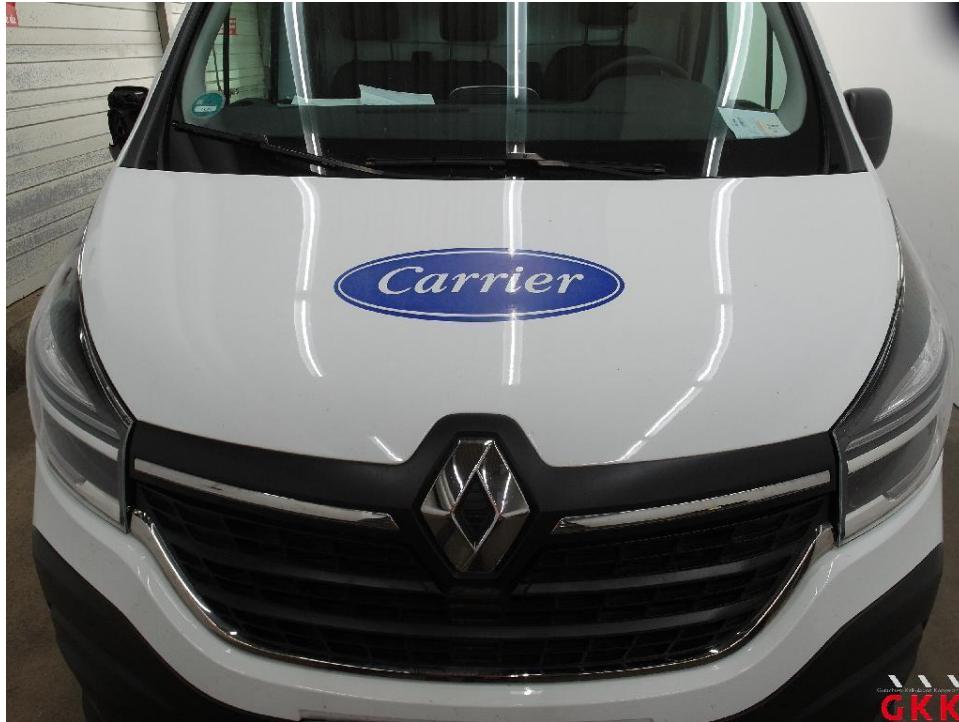
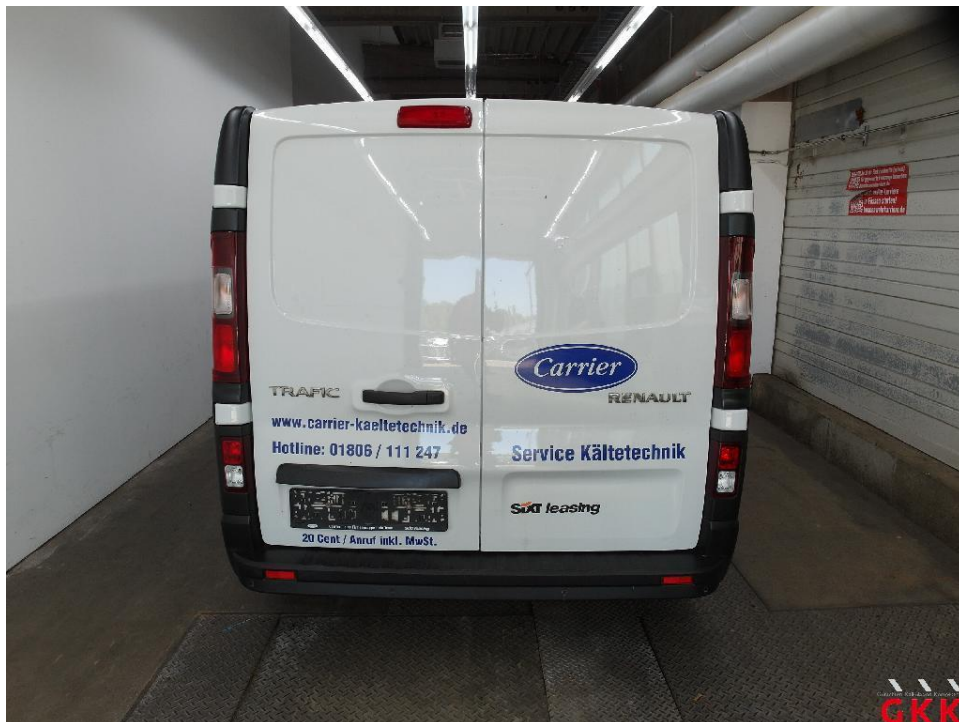
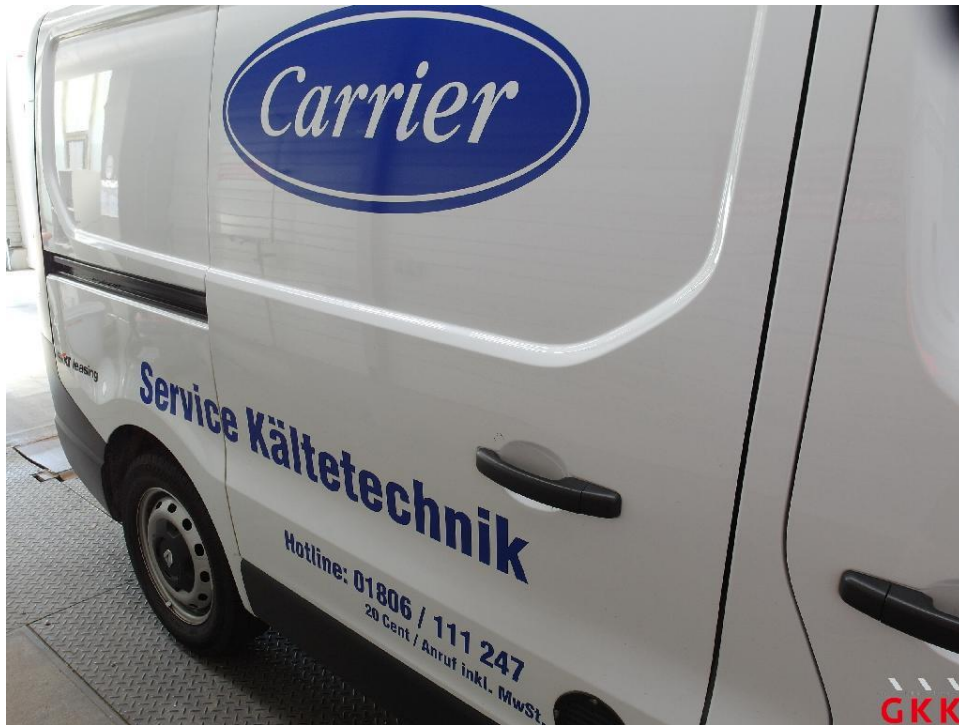
Beschriftungs- / Werbefolie, beklebt (Bild 13, Bild 14, Bild 15)

Bild 13. Beschriftungs- / Werbefolie, beklebt, entkleben

Bild 14. Beschriftungs- / Werbefolie, beklebt, entkleben

Bild 15. Beschriftungs- / Werbefolie, beklebt, entkleben

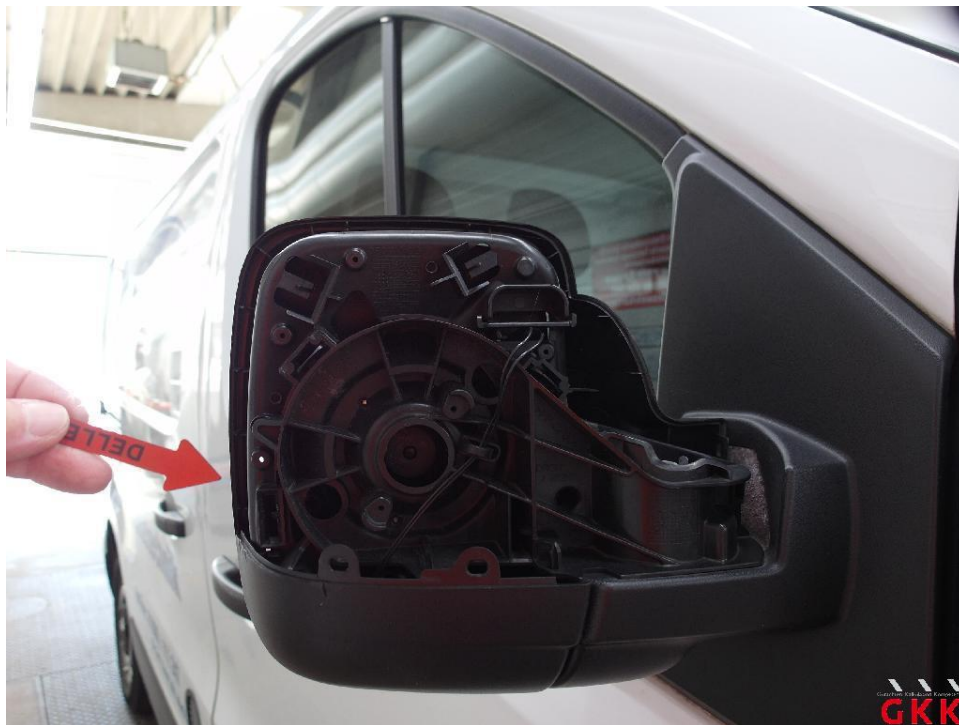
Spiegelgehäuse rechts Kappe -unlackiert-, fehlt (Bild 16)

Bild 16. Spiegelgehäuse rechts, Kappe -unlackiert-, fehlt, ersetzen

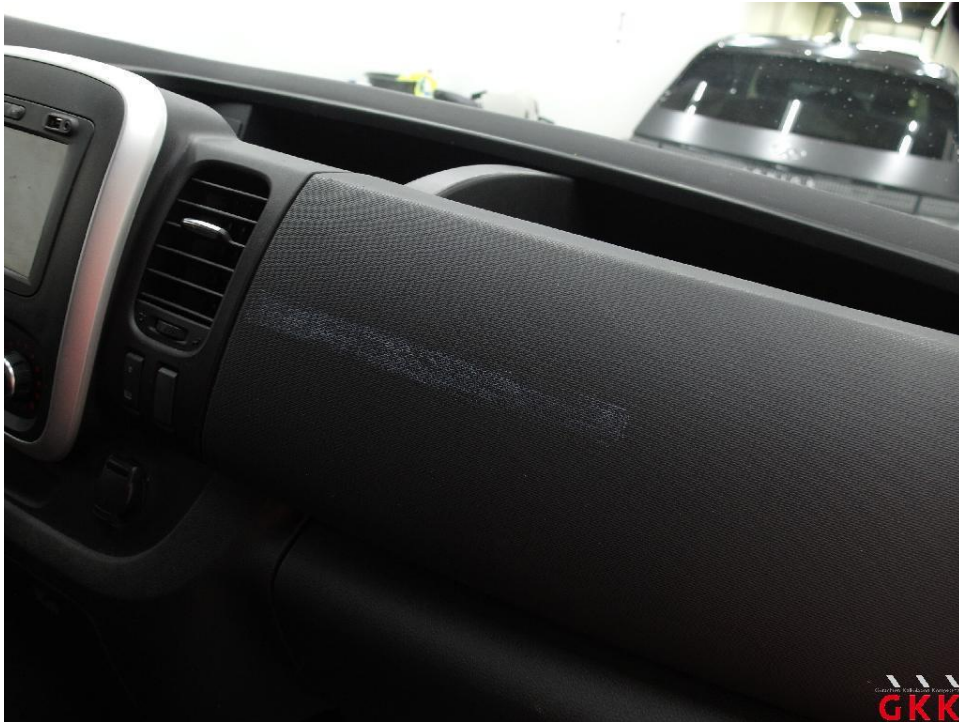
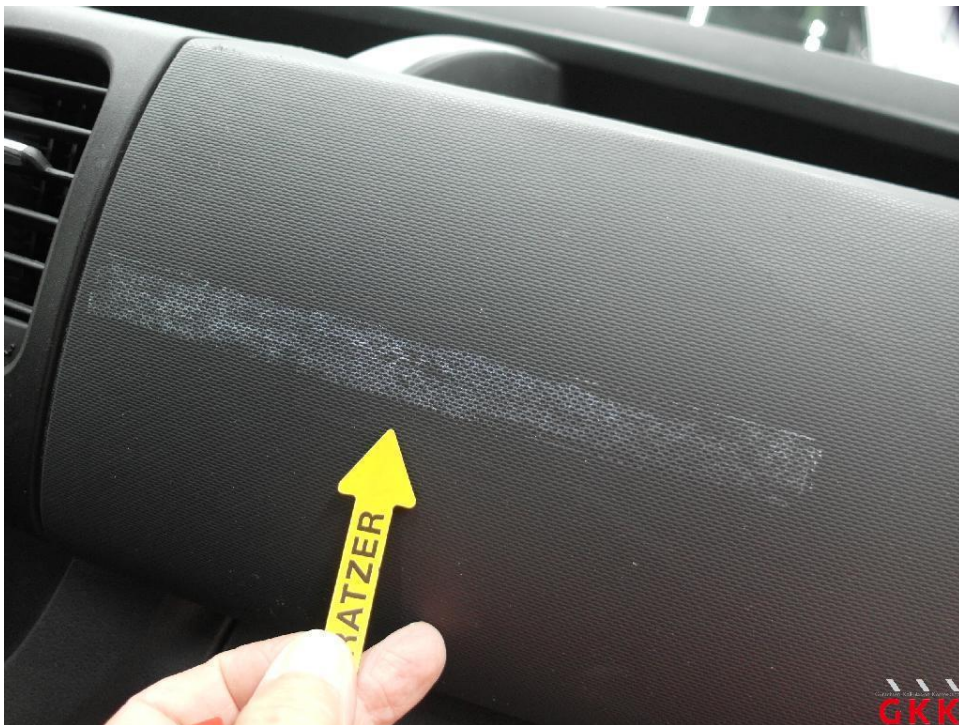
Armaturenbrett, Klebreste (Bild 17, Bild 18)

Bild 17. Armaturenbrett, Klebreste, entfernen

Bild 18. Armaturenbrett, Klebreste, entfernen

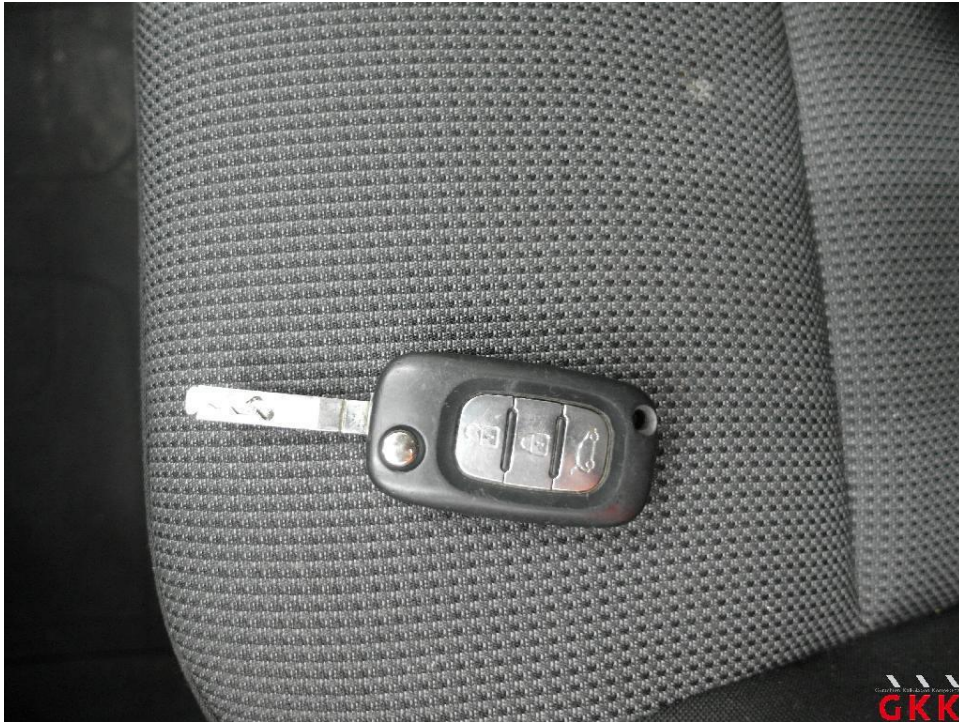
Schließanlage Hauptschlüssel, fehlt (Bild 19)

Bild 19. Schließanlage, Hauptschlüssel, fehlt, ersetzen

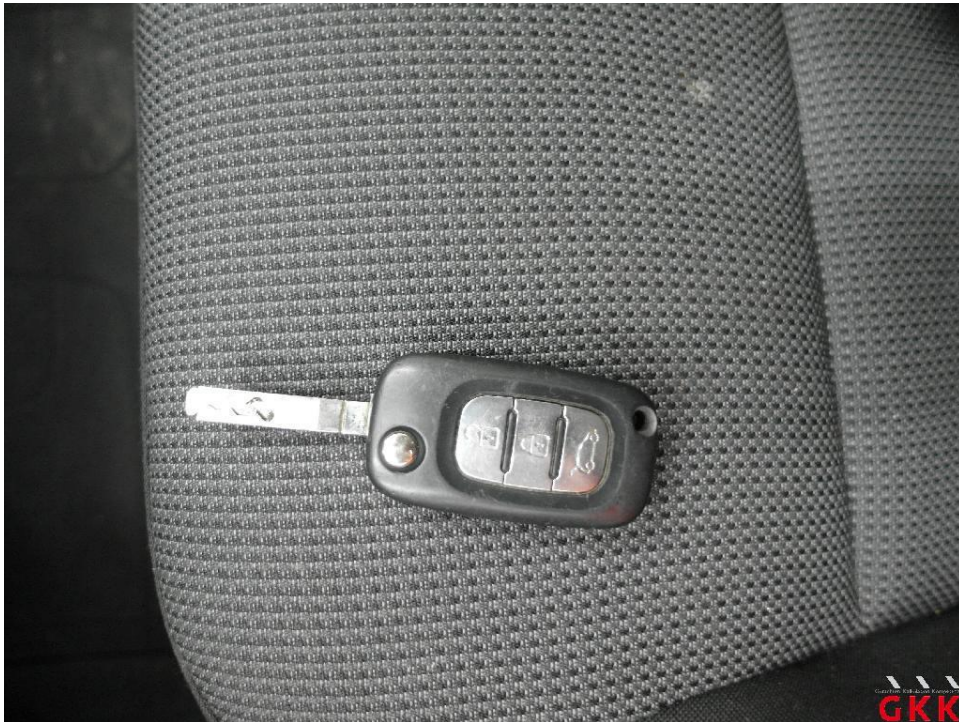
Hauptschlüssel mit Fernbedienung, fehlt (Bild 20)

Bild 20. Hauptschlüssel, mit Fernbedienung, fehlt, ersetzen

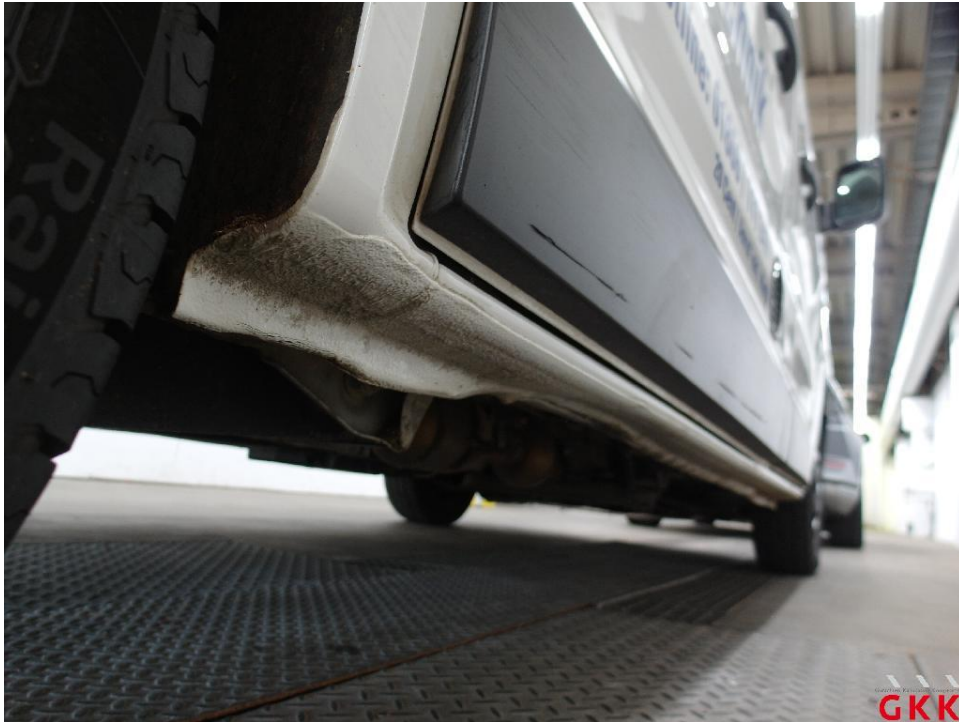
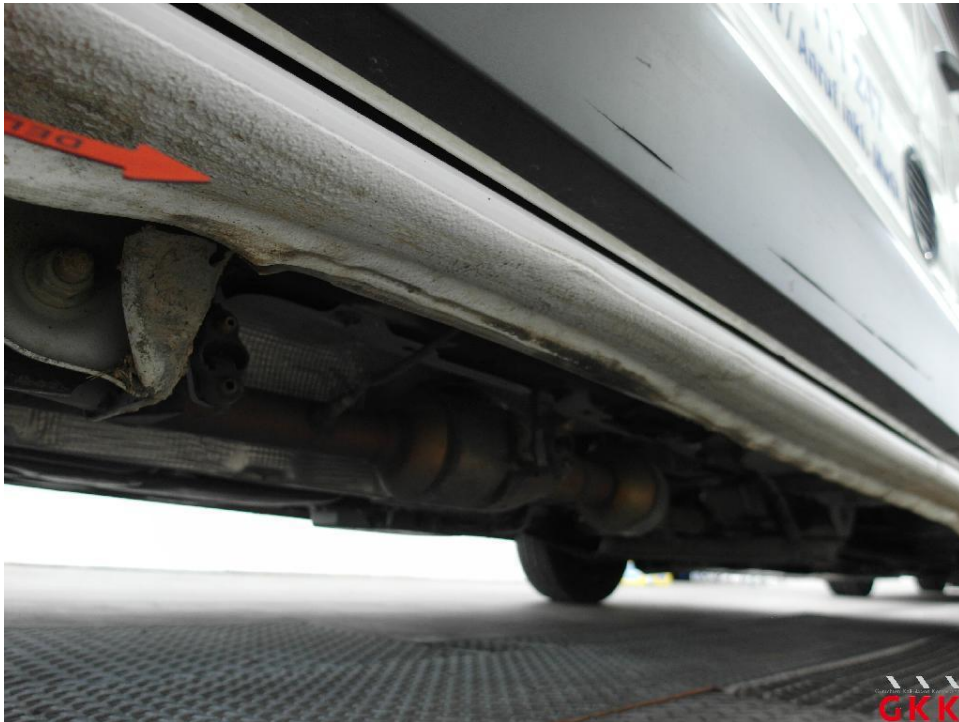
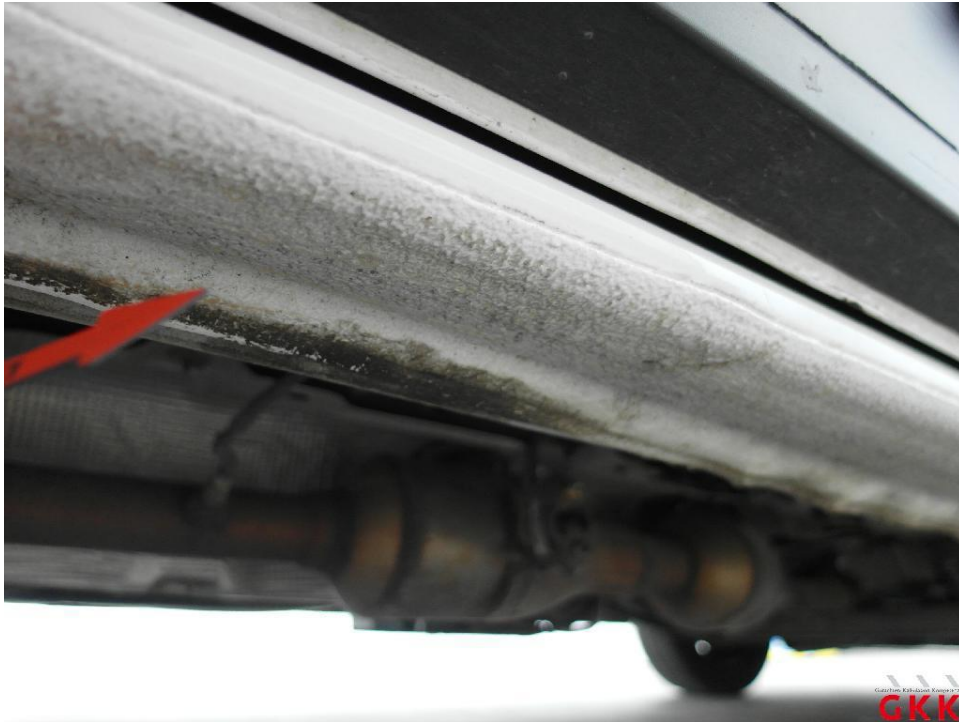
Schweller rechts, beschädigt (Bild 21, Bild 22, Bild 23)

Bild 21. Schweller rechts, beschädigt, instand setzen - lackieren

Bild 22. Schweller rechts, beschädigt, instand setzen - lackieren

Bild 23. Schweller rechts, beschädigt, instand setzen - lackieren

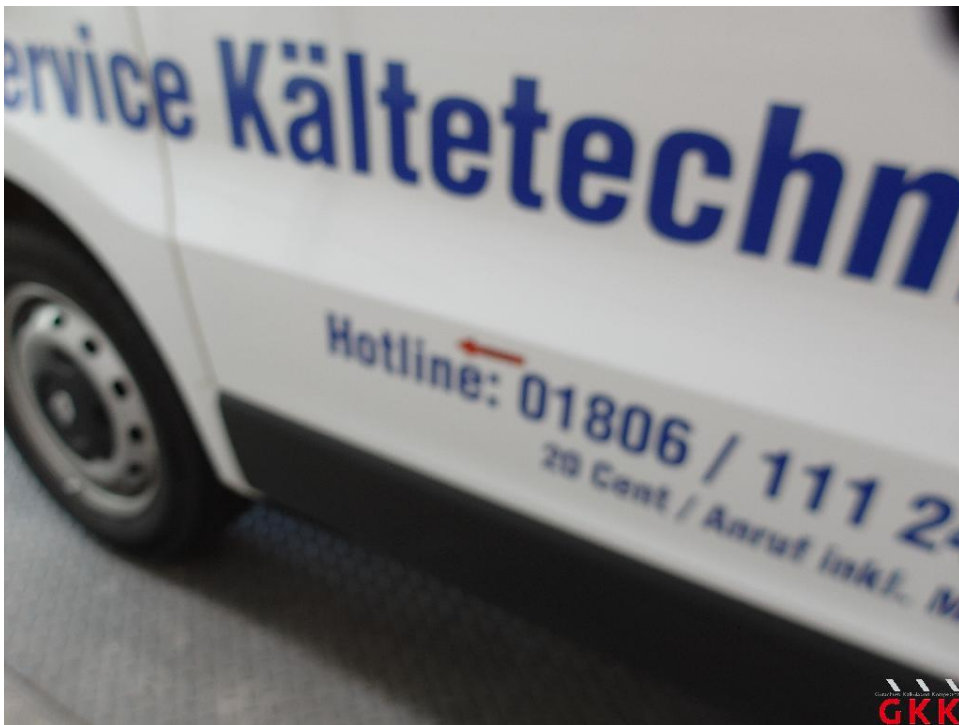
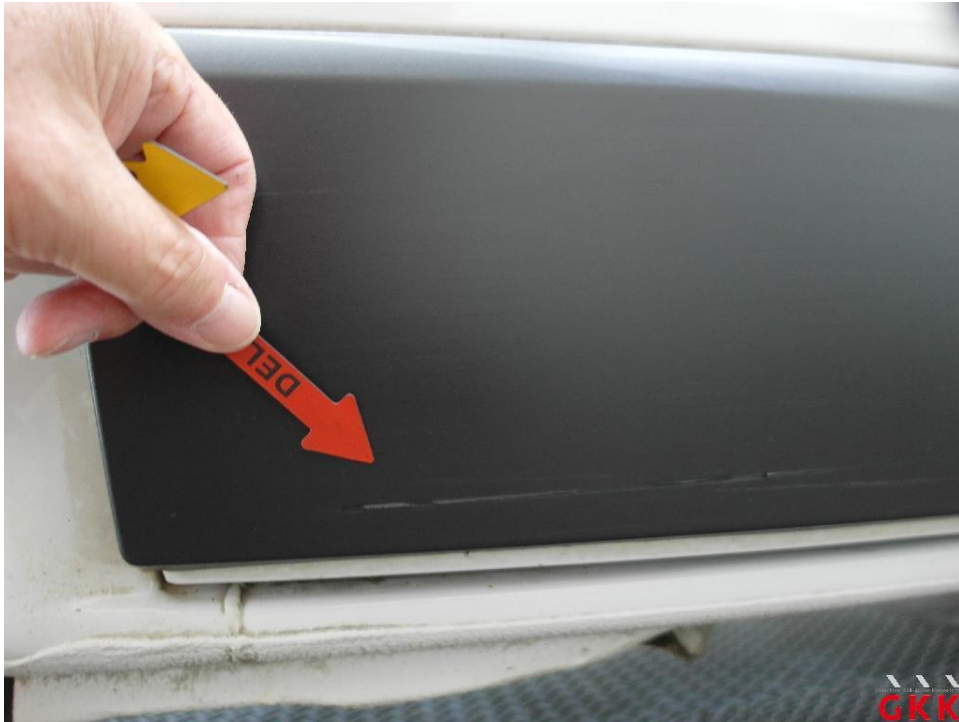
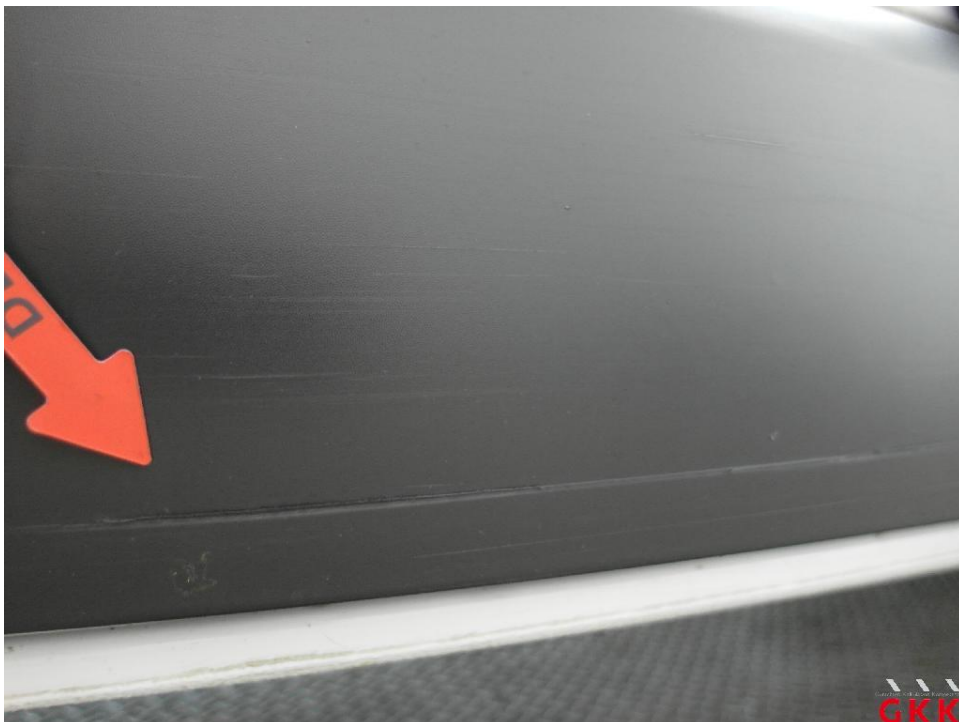
Schiebetür rechts Leiste -unten-, verkratzt (Bild 24, Bild 25, Bild 26)

Bild 24. Schiebetür rechts, Leiste -unten-, verkratzt, ersetzen

Bild 25. Schiebetür rechts, Leiste -unten-, verkratzt, ersetzen

Bild 26. Schiebetür rechts, Leiste -unten-, verkratzt, ersetzen

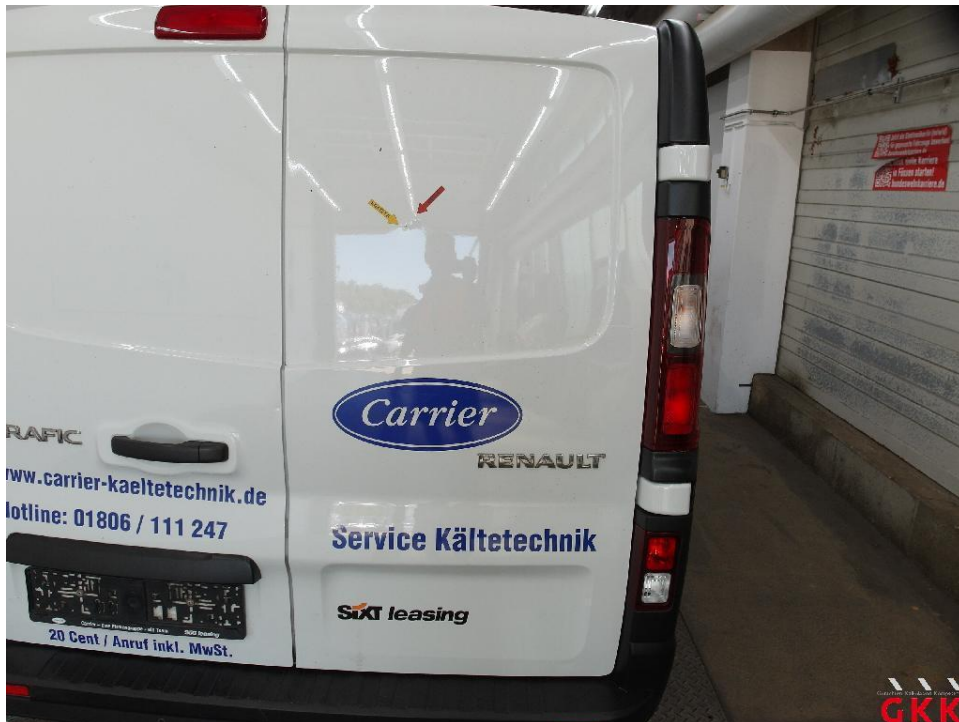
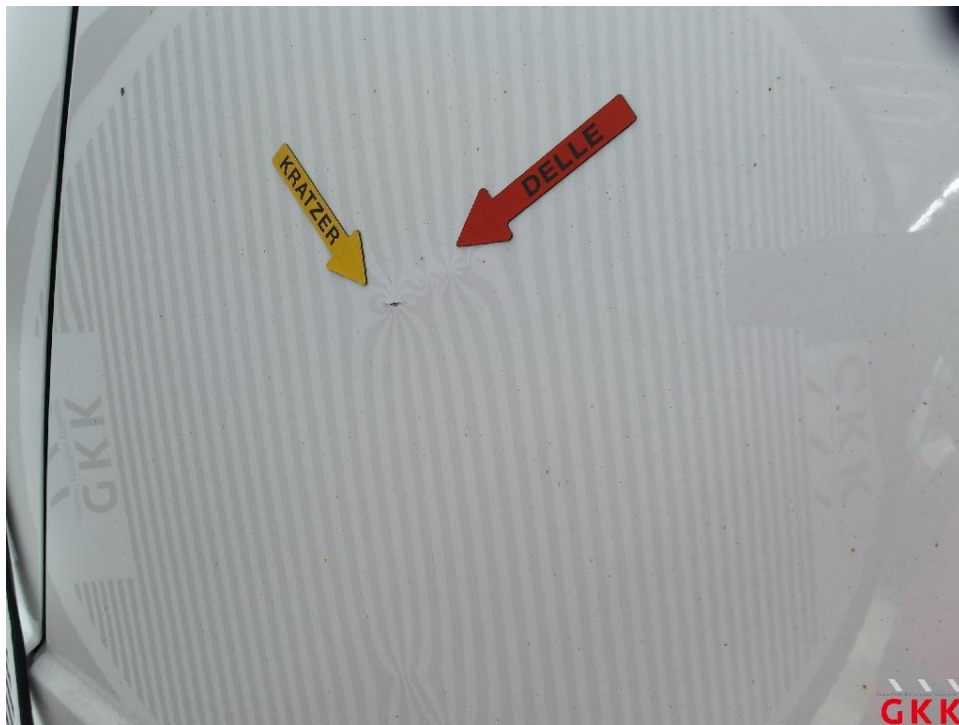
Hecktür rechts, beschädigt (Bild 27, Bild 28)

Bild 27. Hecktür rechts, beschädigt, instand setzen - lackieren

Bild 28. Hecktür rechts, beschädigt, instand setzen - lackieren

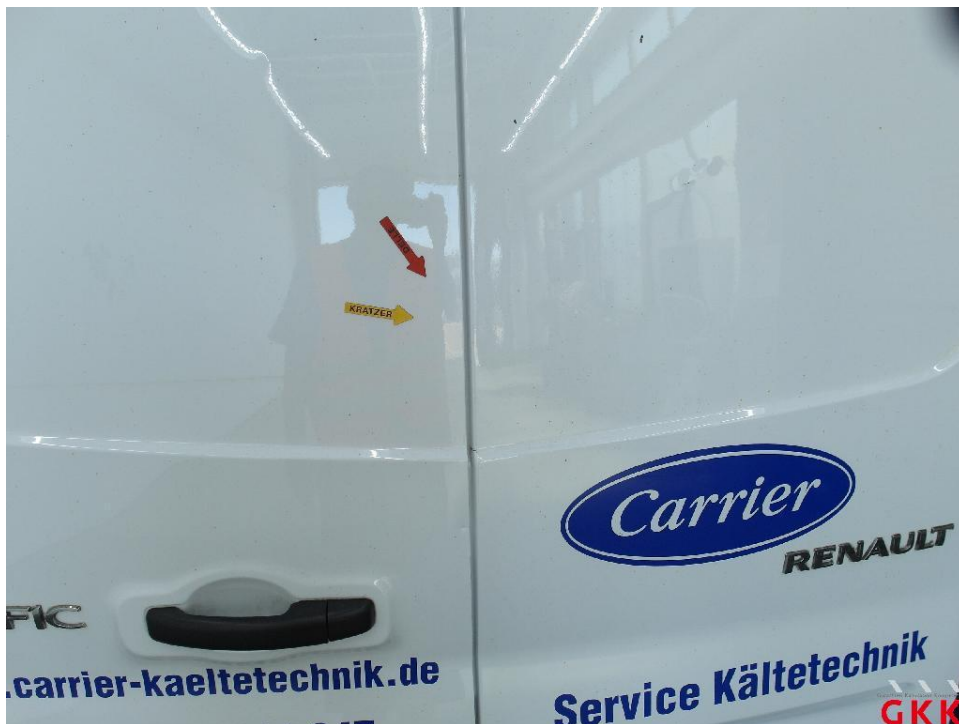
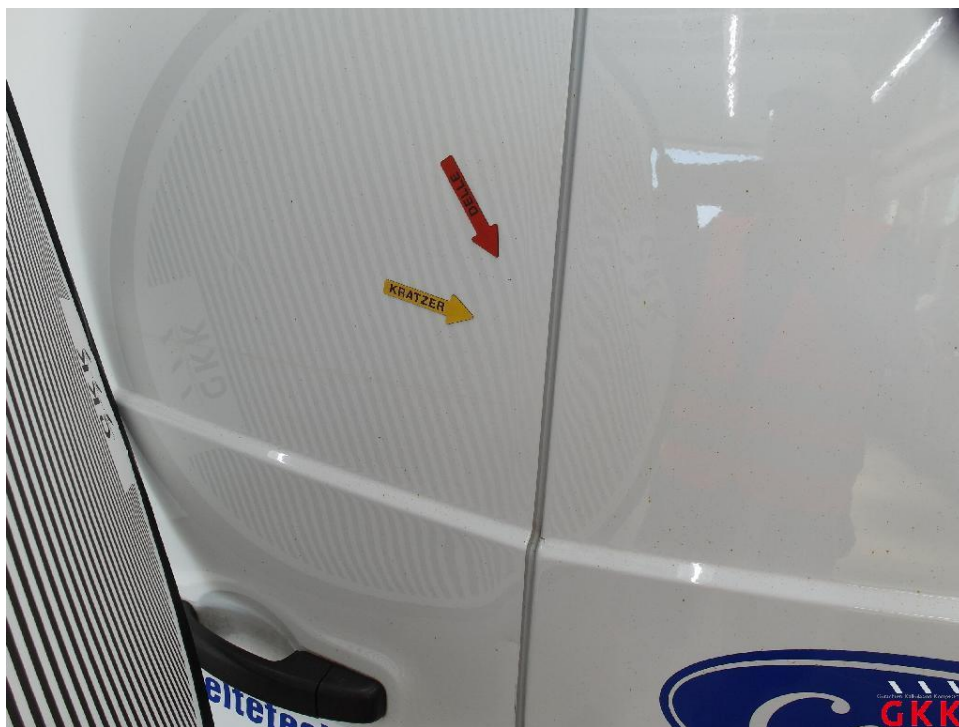
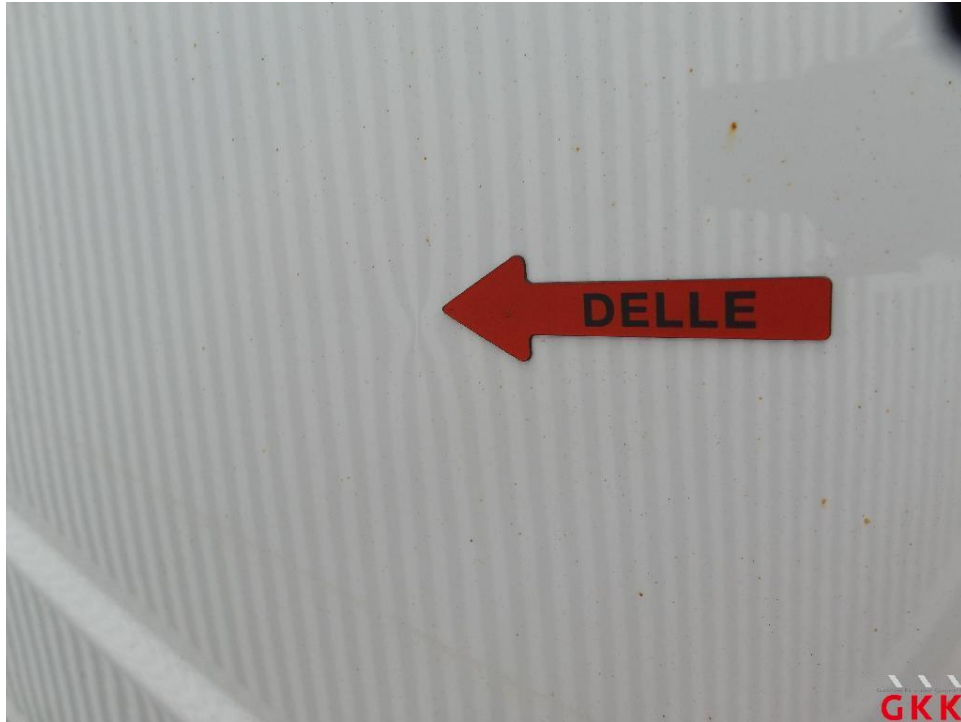
Hecktür links, beschädigt (Bild 29, Bild 30, Bild 31)

Bild 29. Hecktür links, beschädigt, instand setzen - lackieren

Bild 30. Hecktür links, beschädigt, instand setzen - lackieren

Bild 31. Hecktür links, beschädigt, instand setzen - lackieren

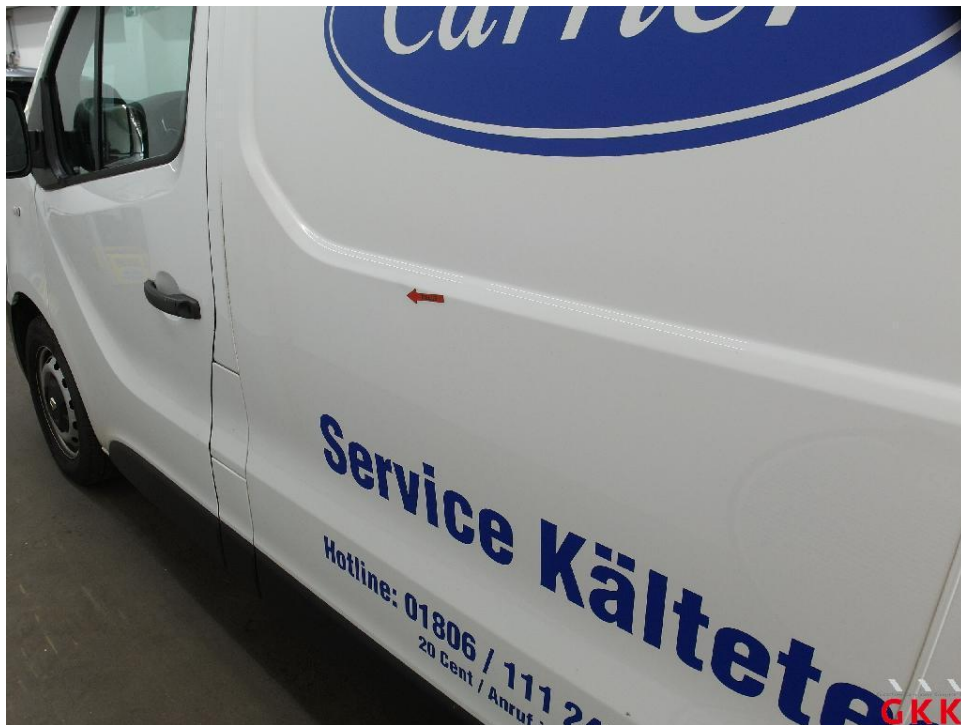
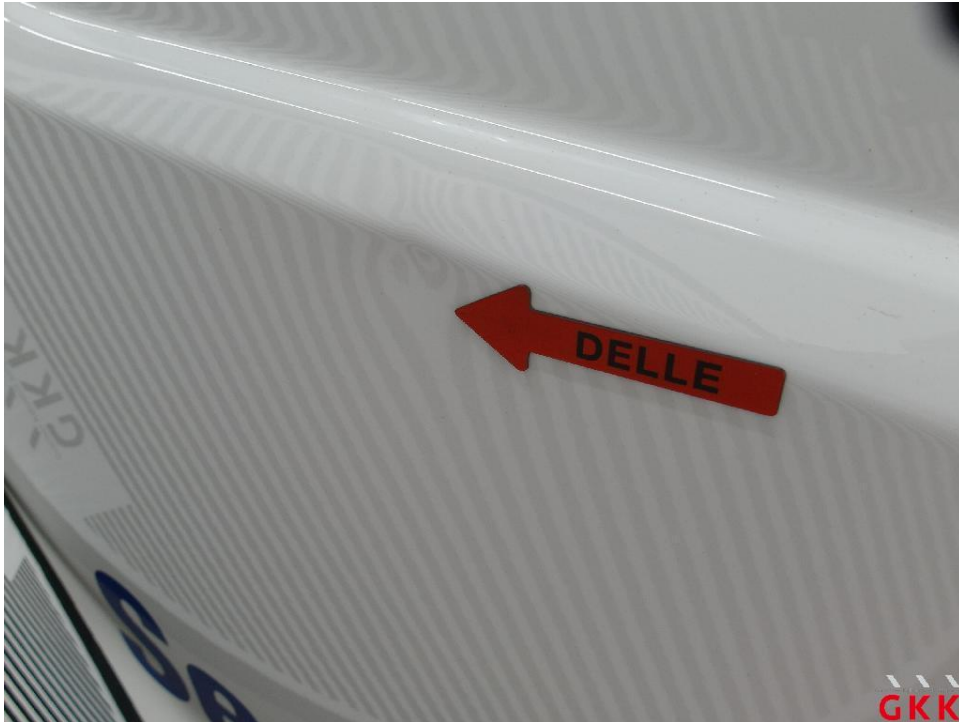
Seitenwand links, bis 3 Dellen / Bauteil (Bild 32, Bild 33)

Bild 32. Seitenwand links, bis 3 Dellen / Bauteil, kalt drücken

Bild 33. Seitenwand links, bis 3 Dellen / Bauteil, kalt drücken
