**» Übersicht**

| <b>Berichts-Nr:</b> | 11109920 |

| <b>Hersteller:</b> | Cupra |
| <b>Modell:</b> | Born |

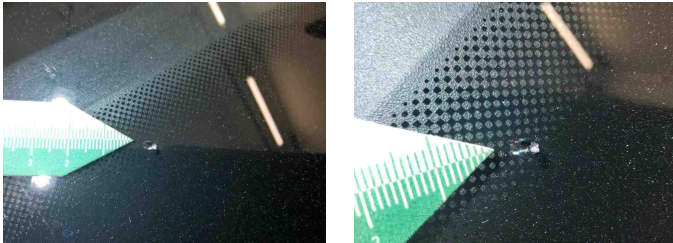
| Nr | Bauteil | Schadensbeschreibung | Reparaturempfehlung |
|---|---|---|---|
| 1 | Windschutzscheibe | Steinschlag | Ersetzen |

#### 1 - Windschutzscheibe - Steinschlag - Ersetzen

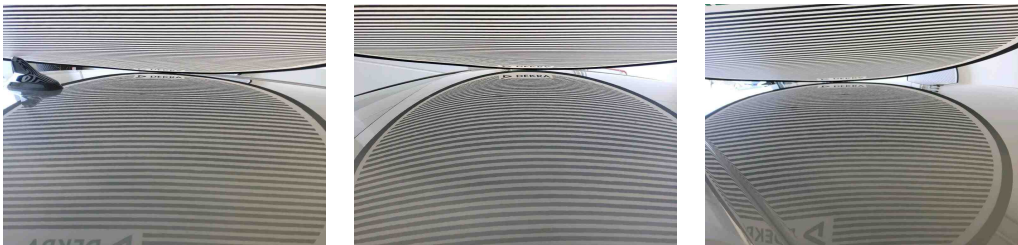
| Nr | Bauteil | Schadensbeschreibung | Reparaturempfehlung |
|---|---|---|---|
| 2 | Dach | Delle(n) | Kaltdrücken |

#### 2 - Dach - Delle(n) - Kaltdrücken

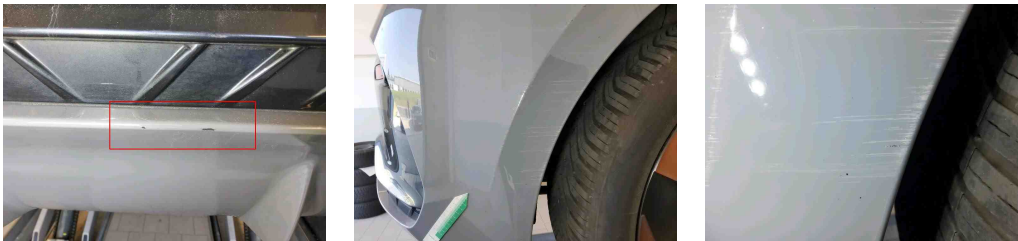
| Nr | Bauteil | Schadensbeschreibung | Reparaturempfehlung |
|---|---|---|---|
| 3 | Stoßfänger hinten | Kratzer | Instandsetzen + lackieren |

#### 3 - Stoßfänger hinten - Kratzer - Instandsetzen + lackieren

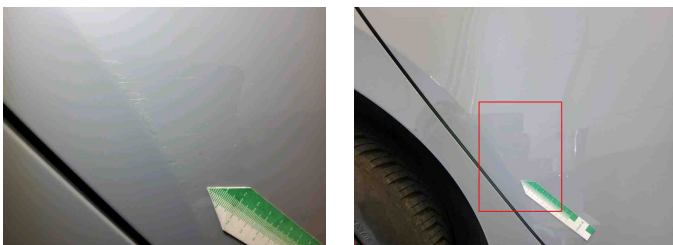
| Nr | Bauteil | Schadensbeschreibung | Reparaturempfehlung |
|---|---|---|---|
| 5 | Tür hinten rechts | Kratzer | Instandsetzen + lackieren (teilweise) |

#### 5 - Tür hinten rechts - Kratzer - Instandsetzen + lackieren (teilweise)

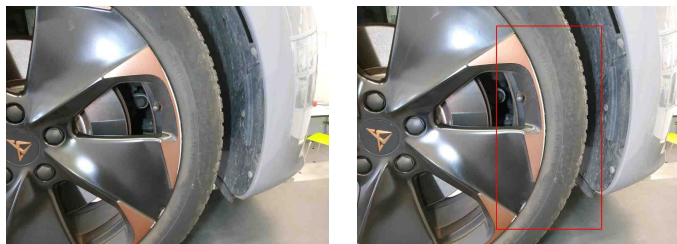
| Nr | Bauteil | Schadensbeschreibung | Reparaturempfehlung |
|---|---|---|---|
| 6 | Alufelge glanzgedreht vorne rechts | Kratzer | Optische Wertminderung |

## 6 - Alufelge glanzgedreht vorne rechts - Kratzer - Optische Wertminderung

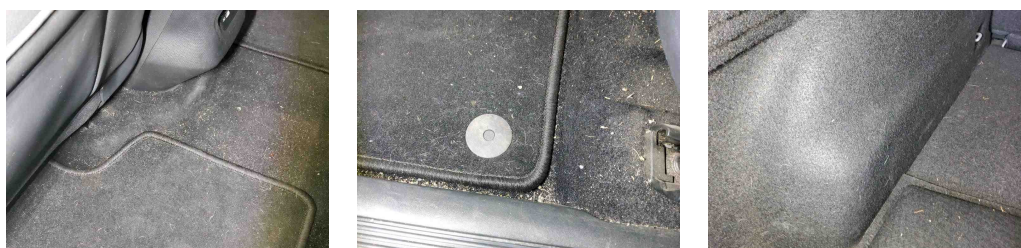
| Nr | Bauteil | Schadensbeschreibung | Reparaturempfehlung |
|---|---|---|---|
| 7 | Innenraum | Tierhaare | Reinigen |

## 7 - Innenraum - Tierhaare - Reinigen

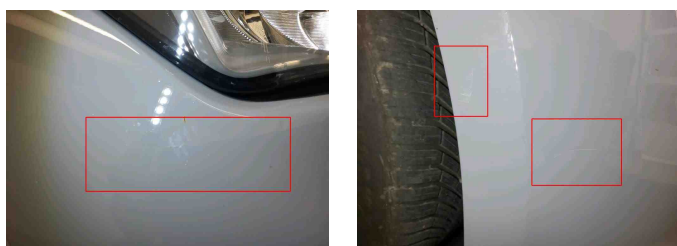
| Nr | Bauteil | Schadensbeschreibung | Reparaturempfehlung |
|---|---|---|---|
| 1 | Stoßfänger vorne | Kratzer | Akzeptabel (Gebrauchsspur) |

### 1 - Stoßfänger vorne - Kratzer - Akzeptabel (Gebrauchsspur)

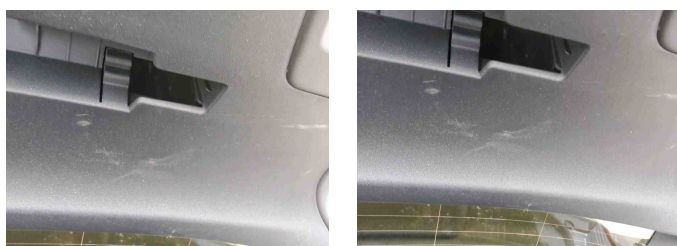
| Nr | Bauteil | Schadensbeschreibung | Reparaturempfehlung |
|---|---|---|---|
| 2 | Heckklappenverkleidung | Kratzer | Akzeptabel (Gebrauchsspur) |

### 2 - Heckklappenverkleidung - Kratzer - Akzeptabel (Gebrauchsspur)
