**Fahrzeug:** SKODA Kodiaq 2.0 TSI DSG 4x4 Ambition Sports Utility Vehicle 5-türig 1984 ccm 190 PS / 140 KW bleifrei 7-Gang Manuell

| Amtliches Kennzeichen: | HD -JG 0166 | Fahrgestell-Nummer: | TMBLE7NS2R8011453 |

**TÜV SÜD Auto Service GmbH**  
Römeräcker 1  
76351 Linkenheim - Hochstetten

Besichtigungsdatum: 26.05.2026  
**Protokollnummer: 45727367**

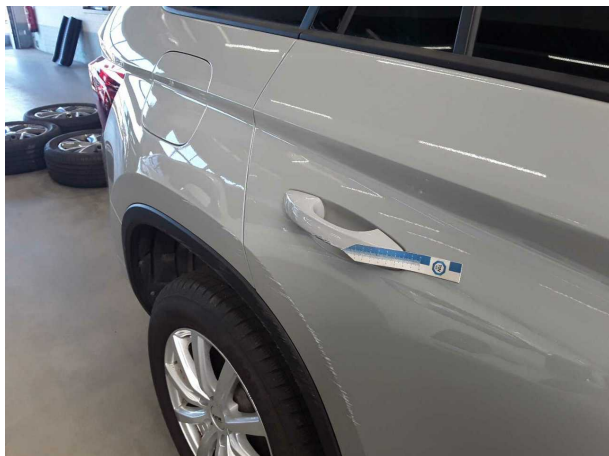
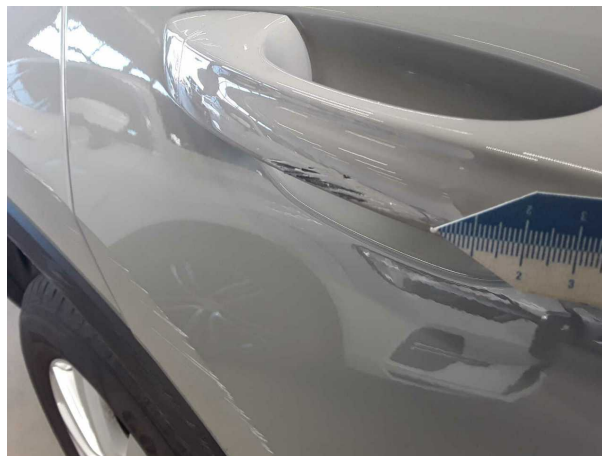
| Nr. | Bauteilgruppe | Beschreibung |
|---|---|---|
| 1 | Tür hinten rechts | Griff außen - verkratzt / verschürft - instandsetzen und lackieren |

**Beschädigung #1:** Tür hinten rechts: Griff außen - verkratzt / verschürft - instandsetzen und lackieren

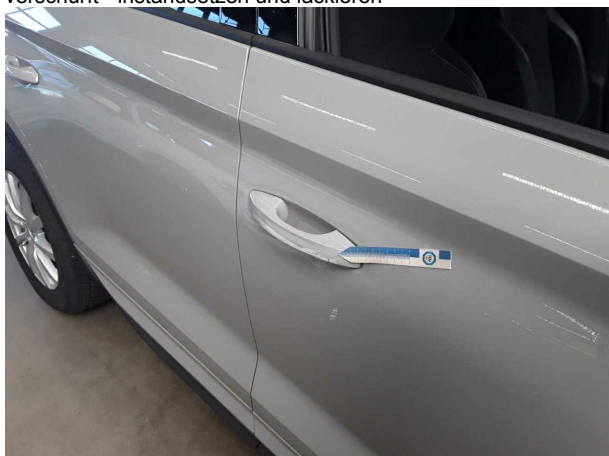
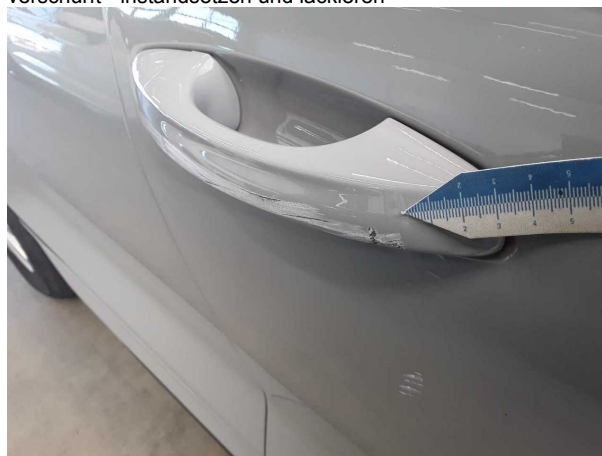
| Nr. | Bauteilgruppe | Beschreibung |
|---|---|---|
| 2 | Tür vorn rechts | Griff außen - verkratzt / verschürft - instandsetzen und lackieren |

**Beschädigung #2:** Tür vorn rechts: Griff außen - verkratzt / verschürft - instandsetzen und lackieren

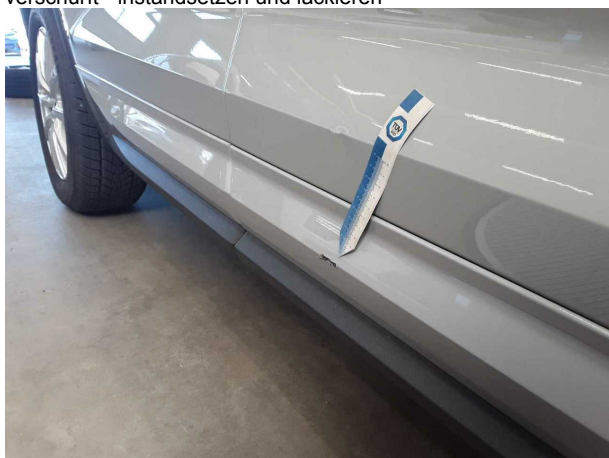
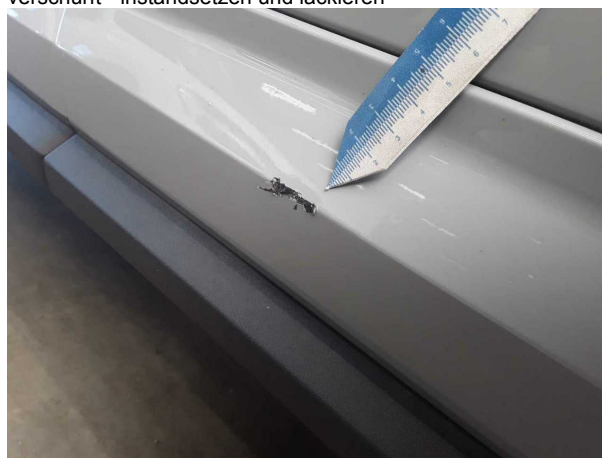
| Nr. | Bauteilgruppe | Beschreibung |
|---|---|---|
| 3 | Tür vorn rechts | Zierleiste unten - verkratzt / verschürft - lackieren |

**Beschädigung #3:** Tür vorn rechts: Zierleiste unten - verkratzt / verschürft - lackieren

**Beschädigung #3:** Tür vorn rechts: Zierleiste unten - verkrat... verschürft - lackieren

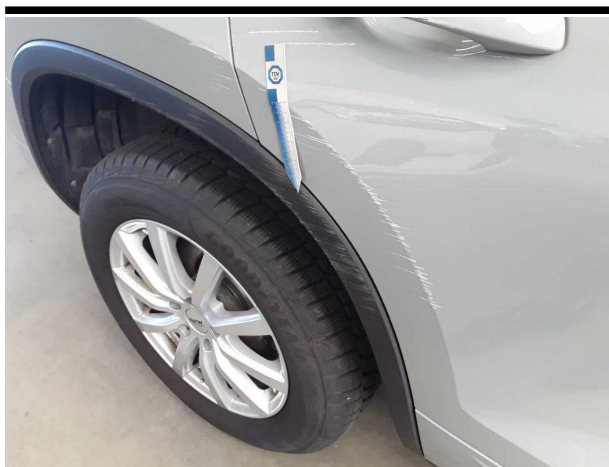
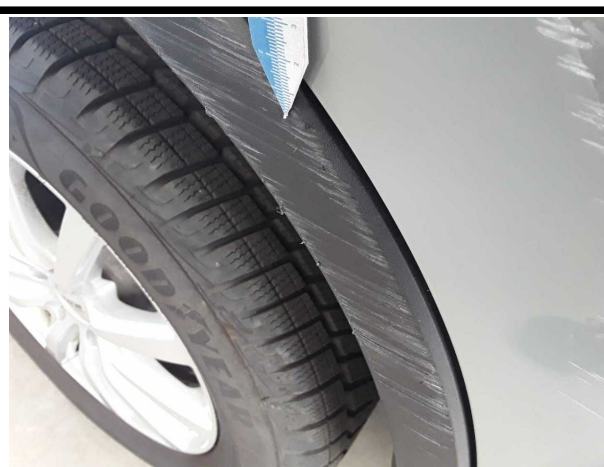
| Nr. | Bauteilgruppe | Beschreibung |
|---|---|---|
| 4 | Seitenwand rechts | Radhausverbreiterung - verkratzt / verschürft - erneuern |

**Beschädigung #4:** Seitenwand rechts: Radhausverbreiterung - verkratzt / verschürft - erneuern

**Beschädigung #4:** Seitenwand rechts: Radhausverbreiterun... verkratzt / verschürft - erneuern

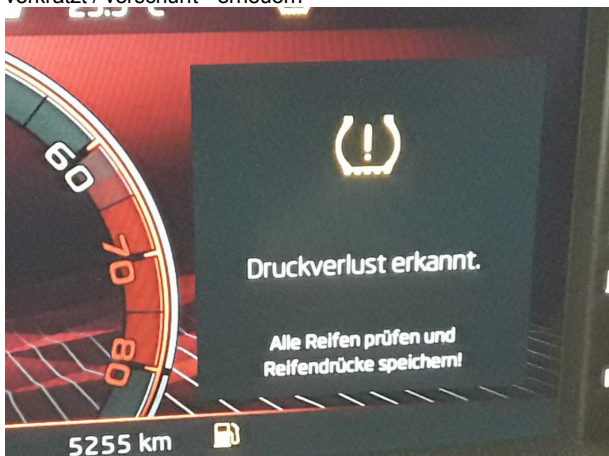
| Nr. | Bauteilgruppe | Beschreibung |
|---|---|---|
| 5 | Instrumententafel | Kontrollleuchte - leuchtet - Diagnose durchführen |

**Beschädigung #5:** Instrumententafel: Kontrollleuchte - leuchtet - Diagnose durchführen

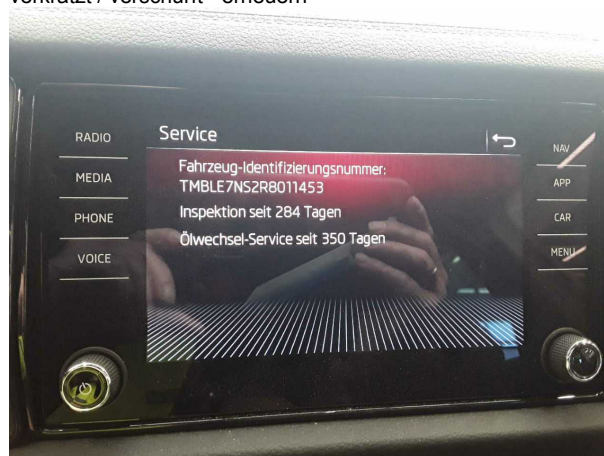
| Nr. | Bauteilgruppe | Beschreibung |
|---|---|---|
| 6 | Sonstiges | Inspektion/Wartung - fällig - erneuern |

**Beschädigung #6:** Sonstiges: Inspektion/Wartung - fällig - erneuern

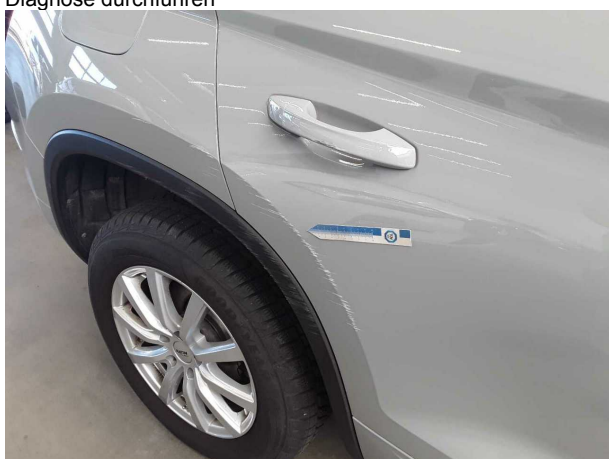
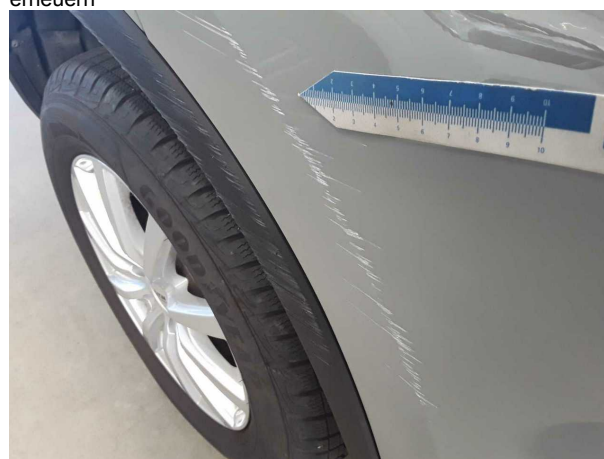
| Nr. | Bauteilgruppe | Beschreibung |
|---|---|---|
| 7 | Tür hinten rechts | Tür - verkratzt / verschürft - instandsetzen und lackieren |

**Beschädigung #7:** Tür hinten rechts: Tür - verkratzt / verschürft - instandsetzen und lackieren

**Beschädigung #7:** Tür hinten rechts: Tür - verkratzt / versch... - instandsetzen und lackieren

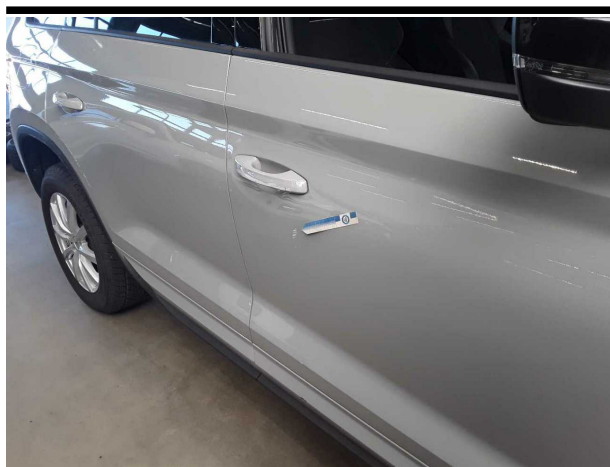
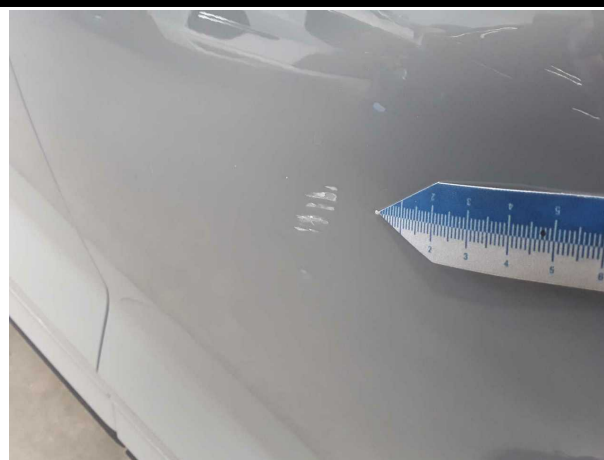
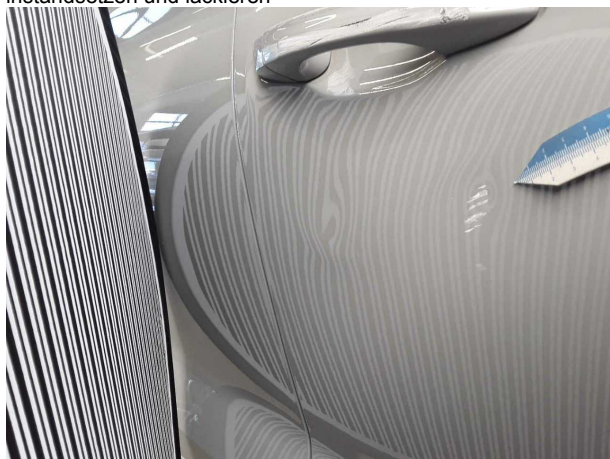
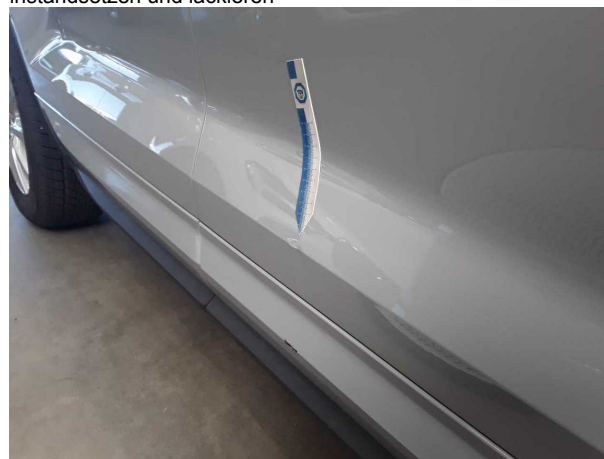
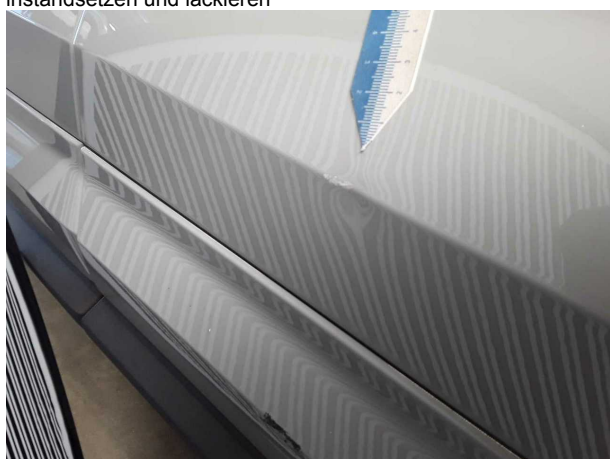
| Nr. | Bauteilgruppe | Beschreibung |
|---|---|---|
| 8 | Tür vorn rechts | Tür - Delle / Lackschaden - instandsetzen und lackieren |

**Beschädigung #8:** Tür vorn rechts: Tür - Delle / Lackschaden - instandsetzen und lackieren

**Beschädigung #8:** Tür vorn rechts: Tür - Delle / Lackschade... instandsetzen und lackieren

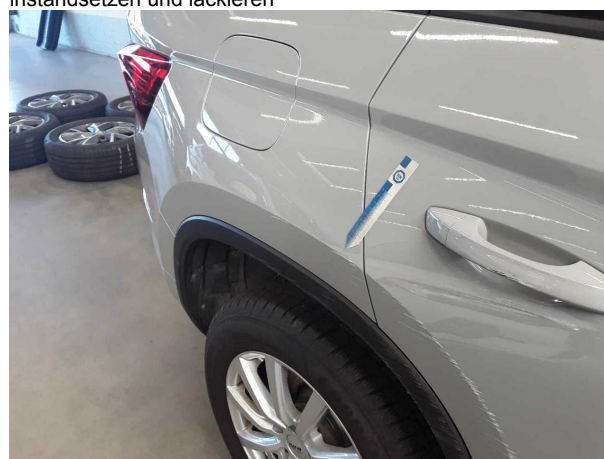
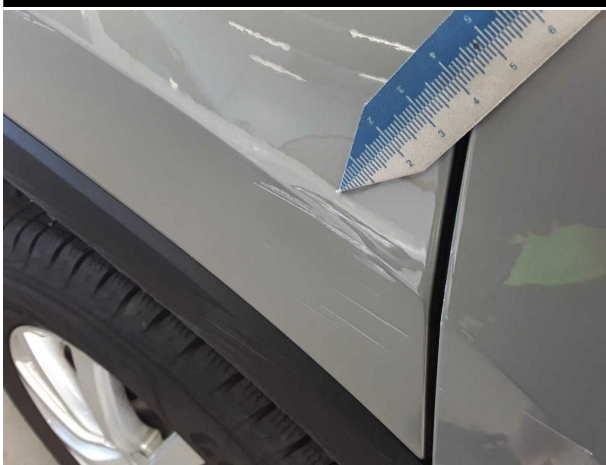
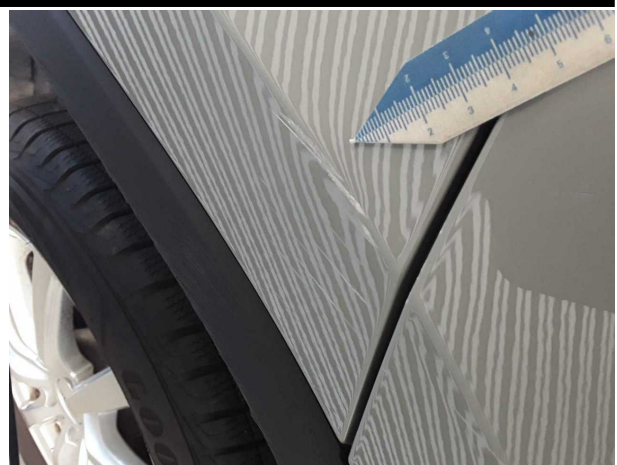
| Nr. | Bauteilgruppe | Beschreibung |
|---|---|---|
| 9 | Seitenwand rechts | Seitenwand - verkratzt / verschürft - instandsetzen und lackieren |

**Beschädigung #9:** Seitenwand rechts: Seitenwand - verkratzt... verschürft - instandsetzen und lackieren

**Beschädigung #9:** Seitenwand rechts: Seitenwand - verkratzt / verschürft - instandsetzen und lackieren

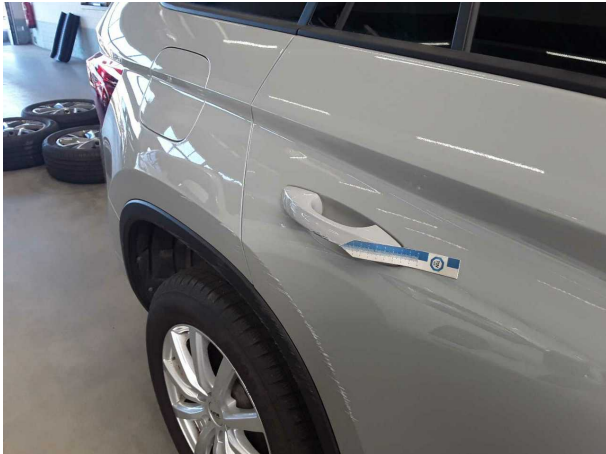
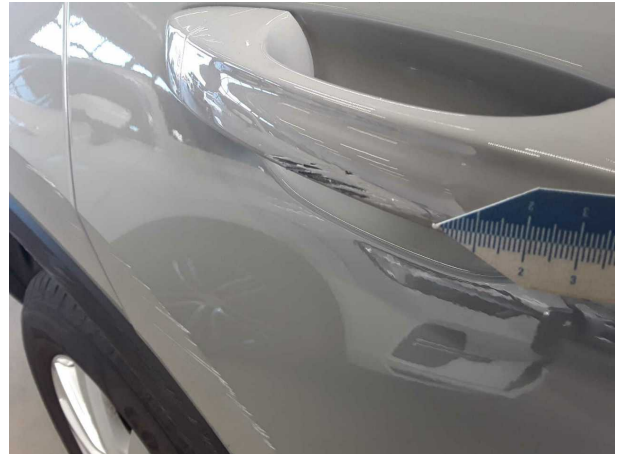
| No. | Component group | Description |
|---|---|---|
| 1 | Door - rear right side | Door handle - outside - Scratched - Repair and paint |

**Damage #1:** Door - rear right side: Door handle - outside - Scratched - Repair and paint

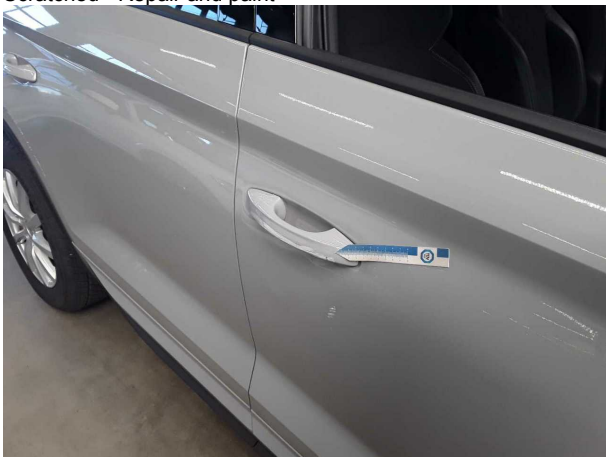
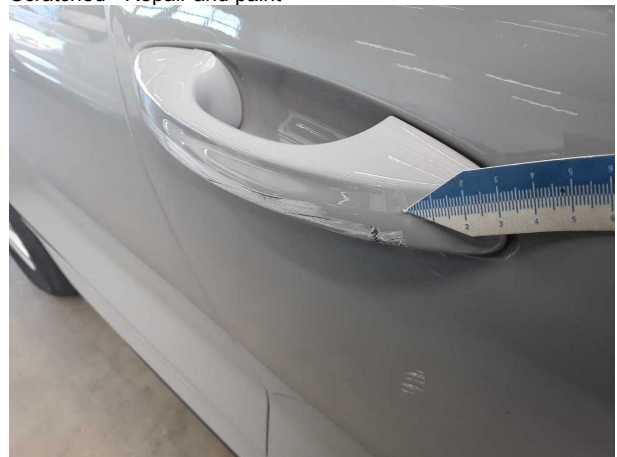
| No. | Component group | Description |
|---|---|---|
| 2 | Door - front right side | Door handle - outside - Scratched - Repair and paint |

**Damage #2:** Door - front right side: Door handle - outside - Scratched - Repair and paint

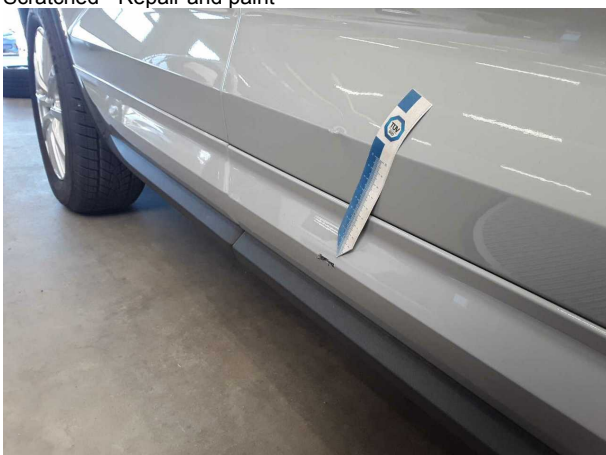
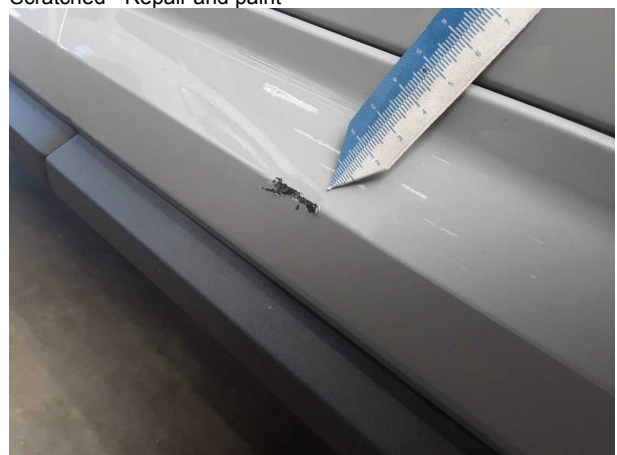
| No. | Component group | Description |
|---|---|---|
| 3 | Door - front right side | Brightware - lower - Scratched - Paint |

**Damage #3:** Door - front right side: Brightware - lower - Scratched - Paint

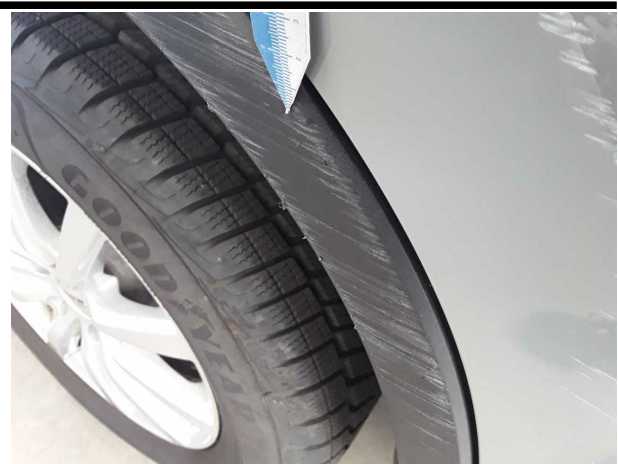
| No. | Component group | Description |
|---|---|---|
| 4 | Side panel - rear right side | Wheel well extension - Scratched - Replace |

**Damage #4:** Side panel - rear right side: Wheel well extension - Scratched - Replace

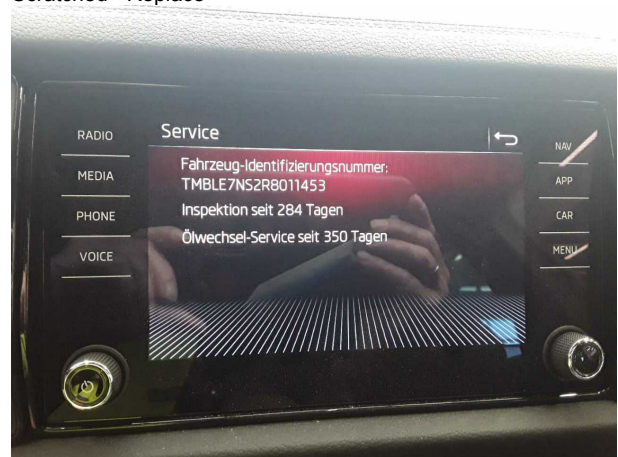
| No. | Component group | Description |
|---|---|---|
| 6 | Misc. | Inspection / maintenance - Due - Replace |

**Damage #6:** Misc.: Inspection / maintenance - Due - Replace

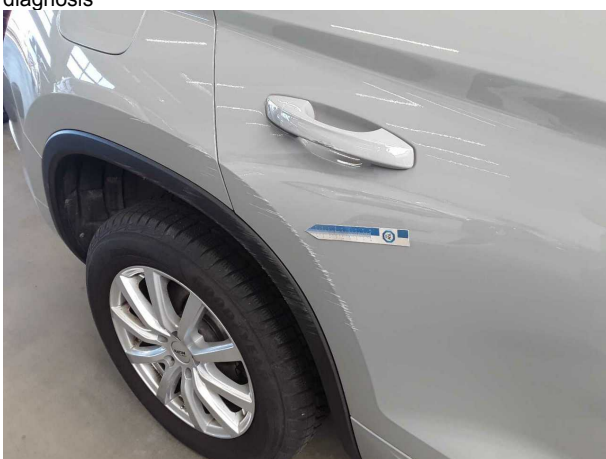
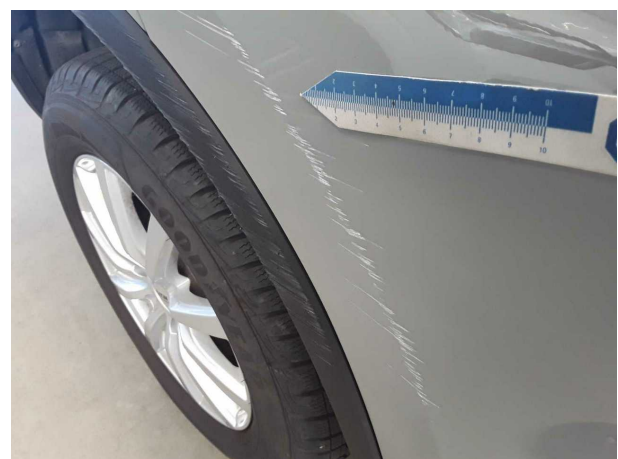
| No. | Component group | Description |
|---|---|---|
| 7 | Door - rear right side | Door - Scratched - Repair and paint |

**Damage #7:** Door - rear right side: Door - Scratched - Repair and paint

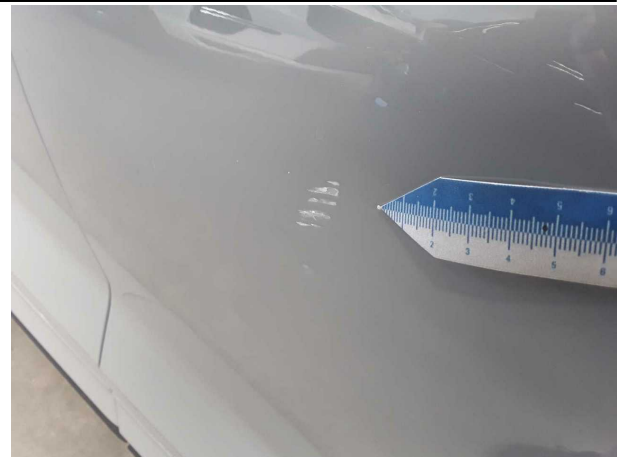
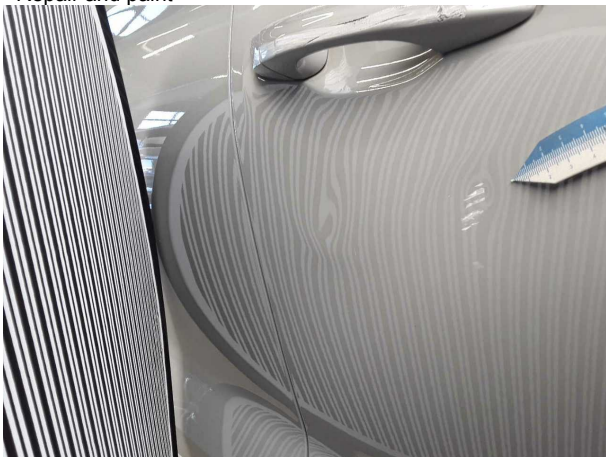
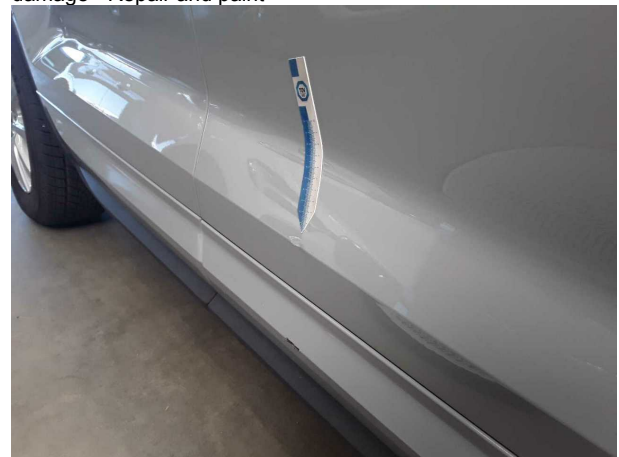
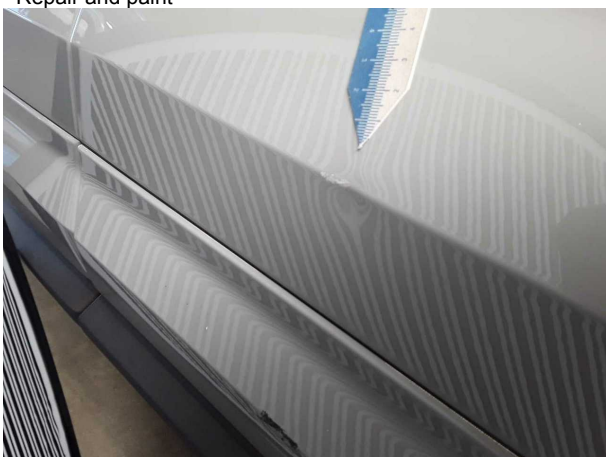
| No. | Component group | Description |
|---|---|---|
| 8 | Door - front right side | Door - Dent / paintcoat damage - Repair and paint |

**Damage #8:** Door - front right side: Door - Dent / paintcoat damage  
- Repair and paint

**Damage #8:** Door - front right side: Door - Dent / paintcoat damage - Repair and paint

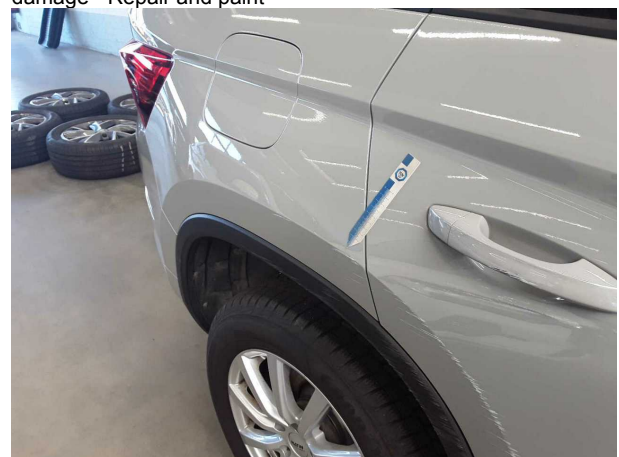
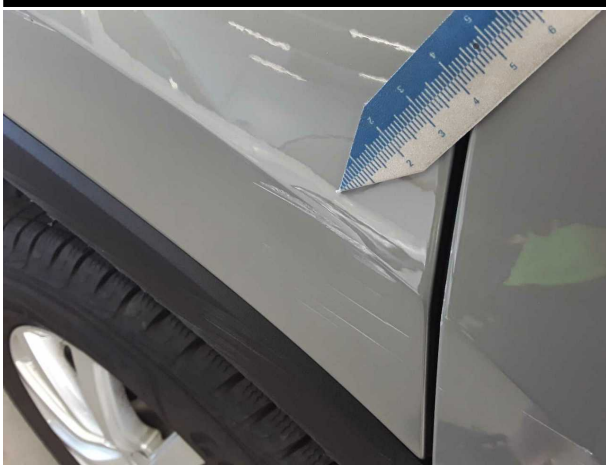
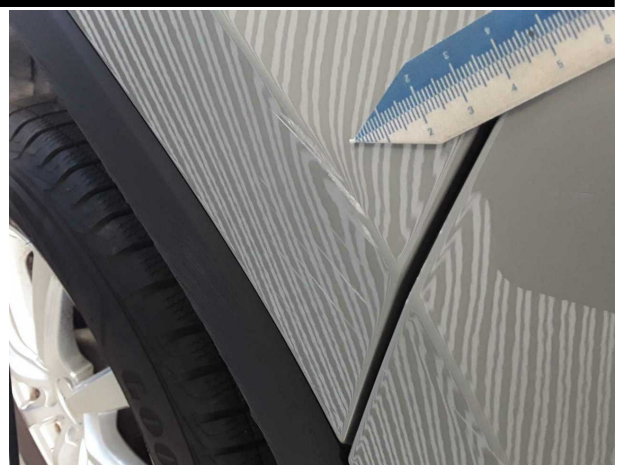
| No. | Component group | Description |
|---|---|---|
| 9 | Side panel - rear right side | Side panel - Scratched - Repair and paint |

**Damage #9:** Side panel - rear right side: Side panel - Scratch...  
- Repair and paint

**Damage #9:** Side panel - rear right side: Side panel - Scratched - Repair and paint

**Damage #9:** Side panel - rear right side: Side panel - Scratch... - Repair and paint
