# Zustandsbericht

Besichtigungsdatum: 26.06.2026

| Hersteller / Modell | ORA Funkv Cat 400 Pro | | |
| Kennzeichen | | Fahrgestellnummer | LGWEEUA54PK635656 |

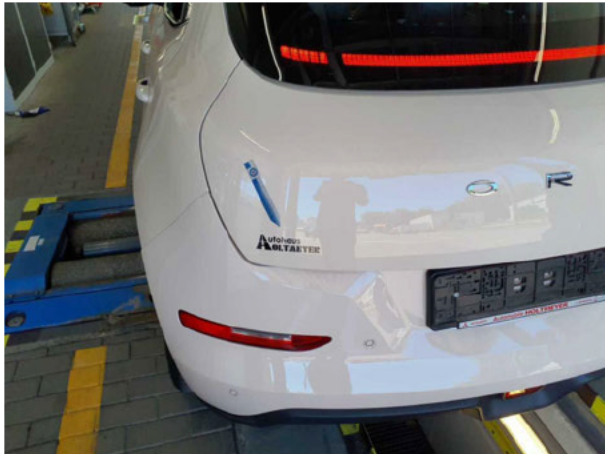
| Nr. | Bauteilgruppe | Beschreibung |
|---|---|---|
| 1 | Heckklappe/-tür | Heckklappe - beklebt/ beschriftet - entkleben/neutralisieren |

**Beschädigung #1:** Heckklappe/-tür: Heckklappe - beklebt/ beschriftet - entkleben/neutralisieren

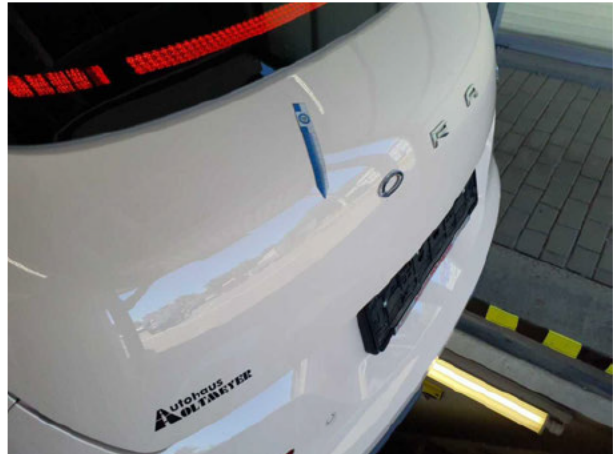
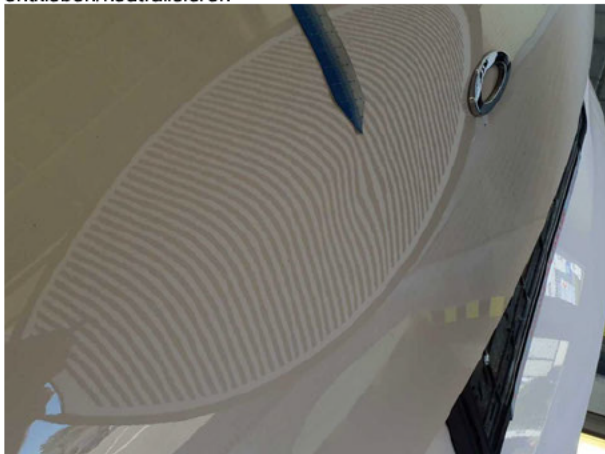
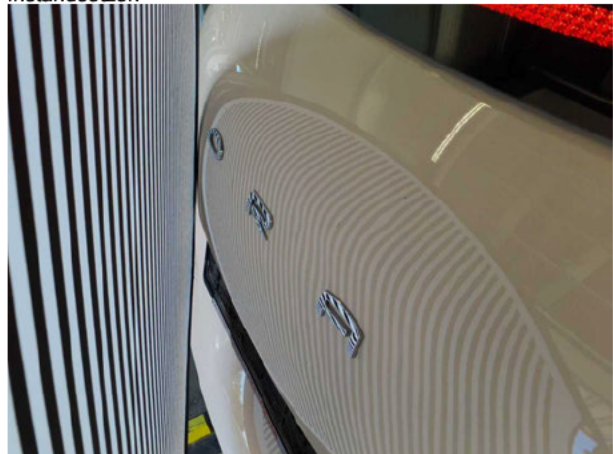
| Nr. | Bauteilgruppe | Beschreibung |
|---|---|---|
| 2 | Heckklappe/-tür | Heckklappe - Delle(n) - sanft instandsetzen |

**Beschädigung #2:** Heckklappe/-tür: Heckklappe - Delle(n) - sanft instandsetzen

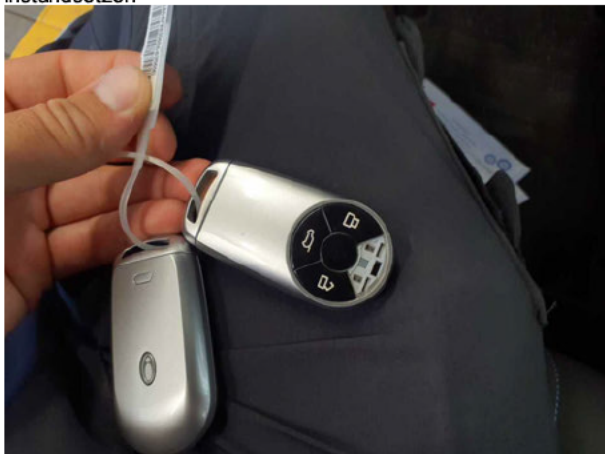
| Nr. | Bauteilgruppe | Beschreibung |
|---|---|---|
| 3 | Ausrüstung | Fahrzeugschlüssel - defekt - erneuern |

**Beschädigung #3:** Ausrüstung: Fahrzeugschlüssel - defekt - erneuern

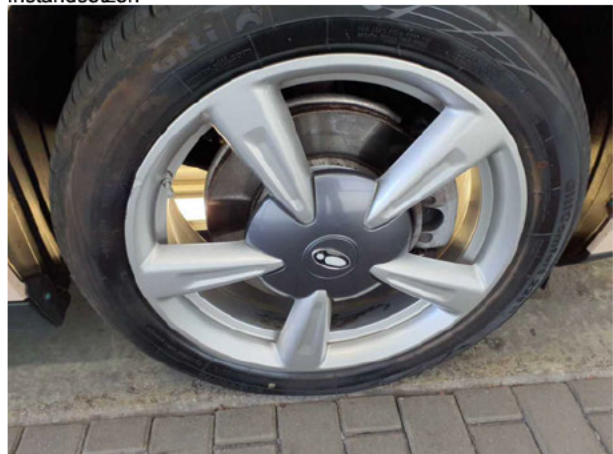
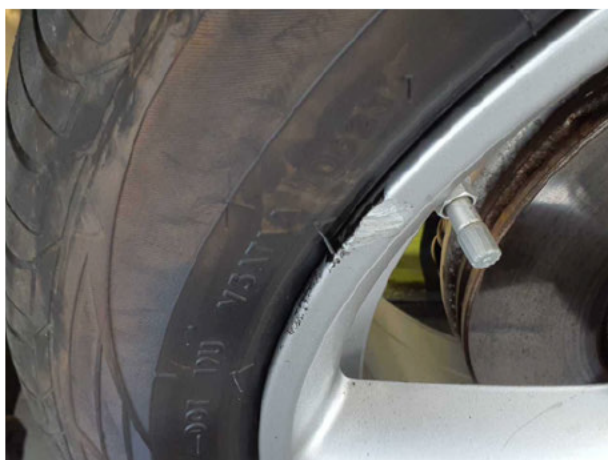
| Nr. | Bauteilgruppe | Beschreibung |
|---|---|---|
| 4 | Rad/Reifen | Leichtmetallfelge vorn rechts - verkratzt / verschürft - erneuern |

**Beschädigung #4:** Rad/Reifen: Leichtmetallfelge vorn rechts - verkratzt / verschürft - erneuern
