Lynk & Co 01

Informazioni Veicolo

| Modello: | 01 | N. Telaio: | L6TCX2E76PE040897 |

Riepilogo dei danni

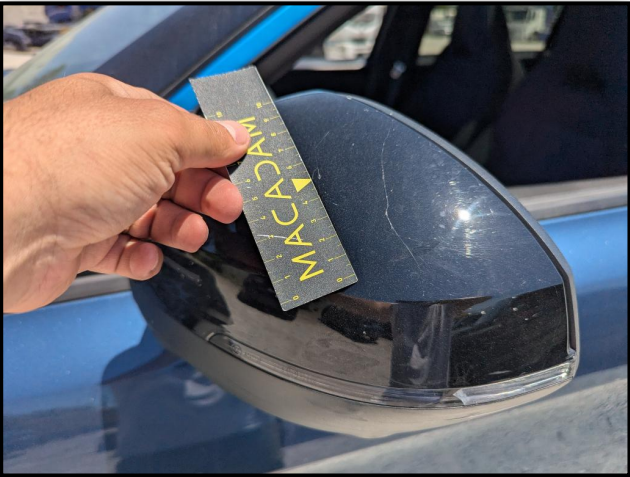
**Calotta retrovisore esterno sx**  
Graffiature  
Verniciatura  
Sinistra

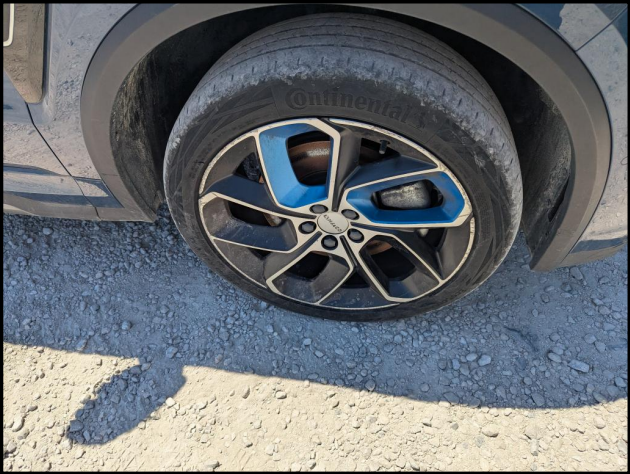
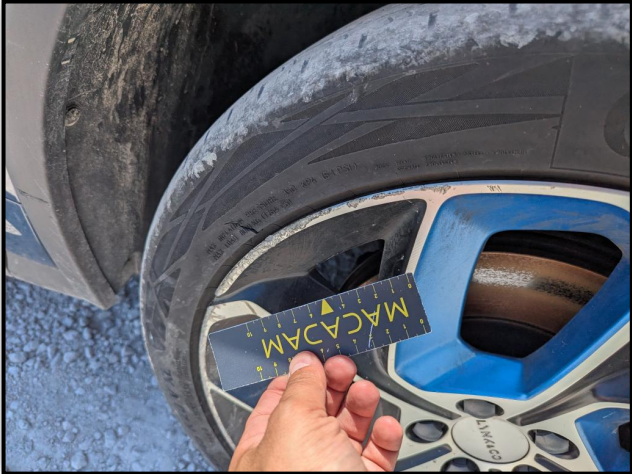
**Cerchio lega bicolore / policromo ant. Dx**  
Graffiature  
Riparare / sostituire (somma forfettaria)  
Ruote

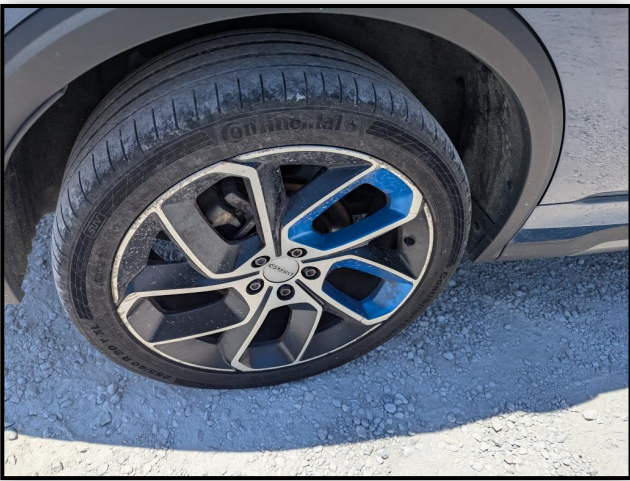
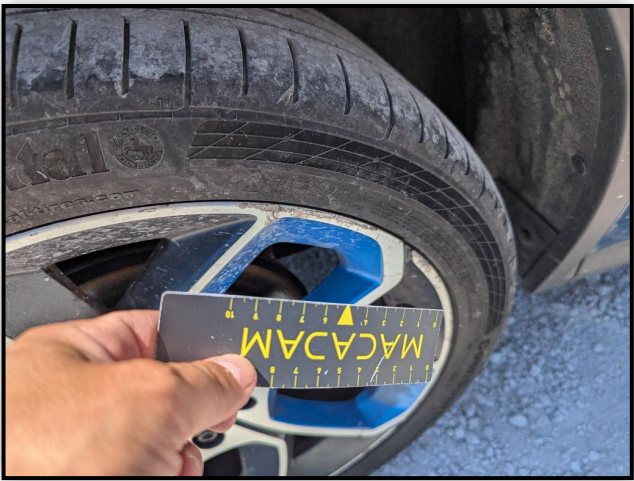
Cerchio lega bicolore / policromo post. Dx

Graffiature  
Riparare / sostituire (somma forfettaria)  
Ruote

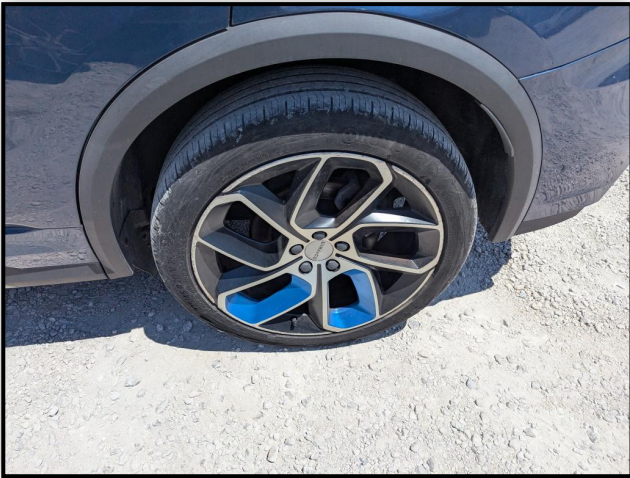
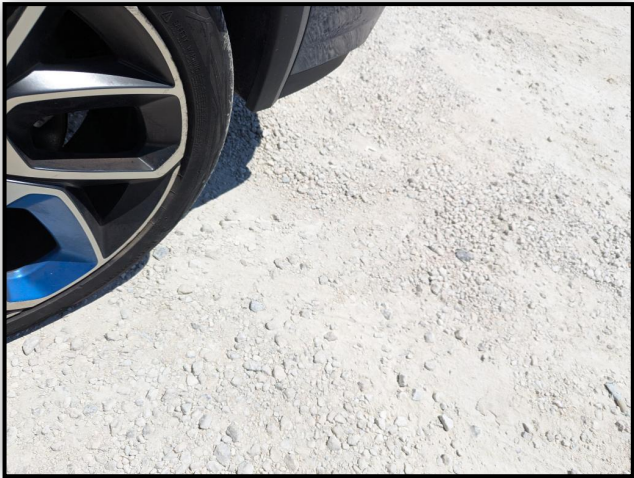
Cerchio lega bicolore / policromo post. Sx

Graffiature  
Riparare / sostituire (somma forfettaria)  
Ruote

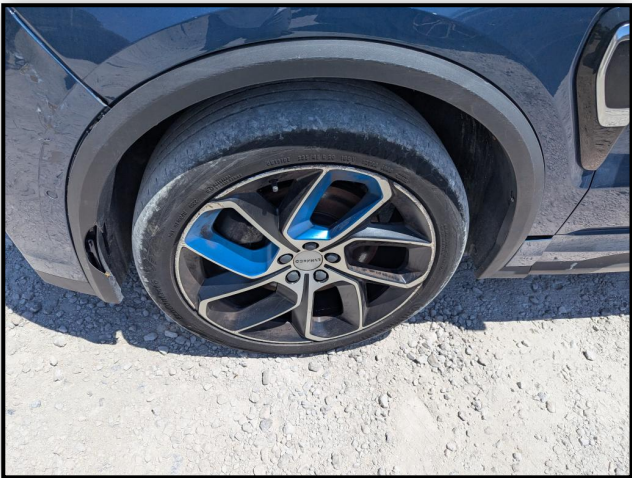
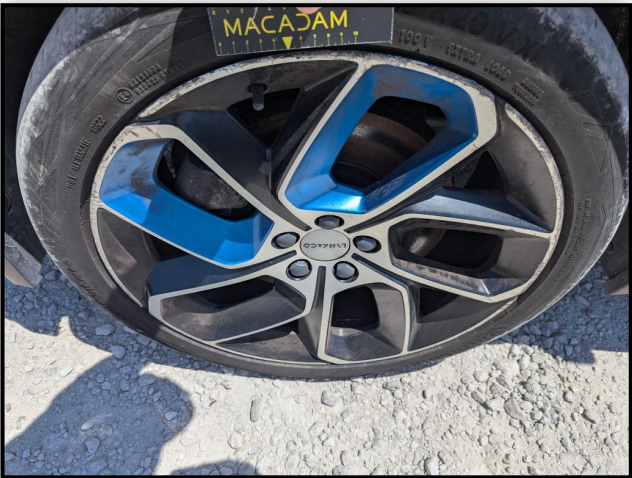
Cerchio lega bicoore / policromo ant. Sx

Graffiature  
Riparare / sostituire (somma forfettaria)  
Ruote

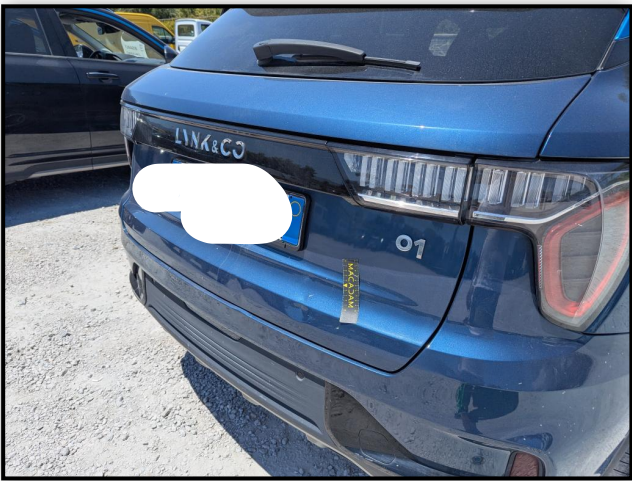
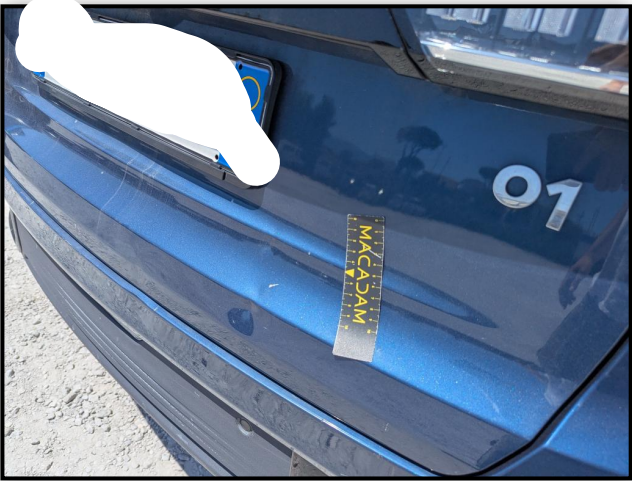
Cofano Post.

Ammaccatura e graffio  
Riparare e dipingere  
Dietro/posteriore

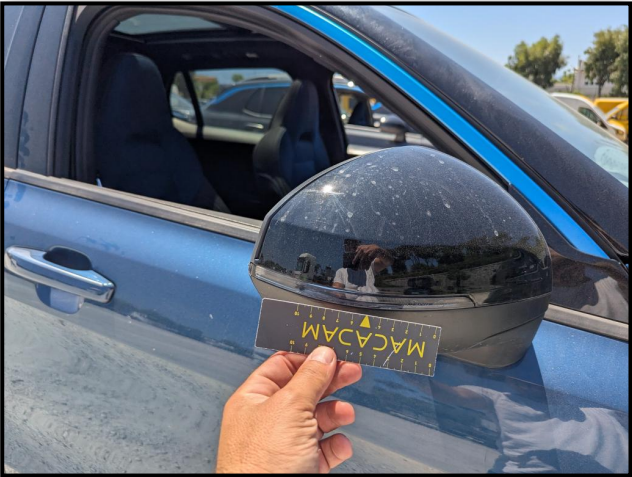
Indicatori di direzione laterali dx

Graffiature  
Sostituire  
Destra

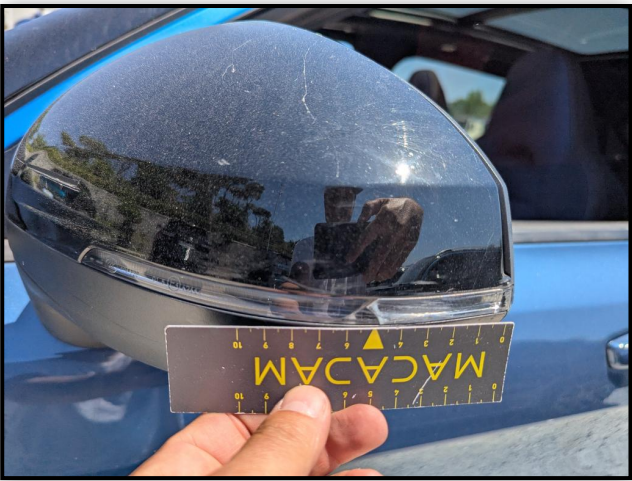
Indicatori di direzione laterali sx

- Graffiature
- Sostituire
- Sinistra

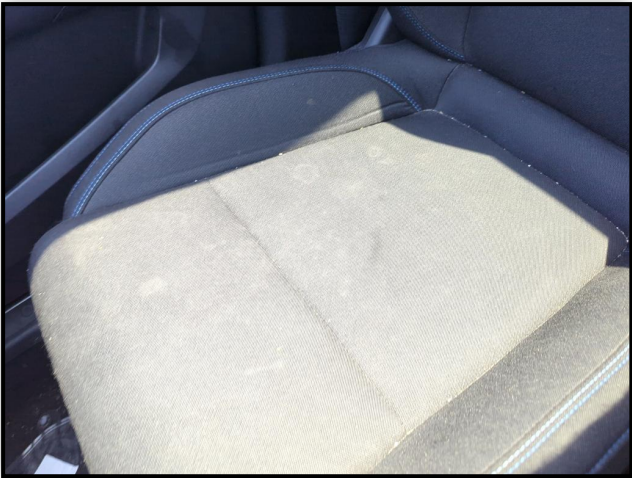
Interno veicolo

- Sporco
- Pulizia chimica
- Interni

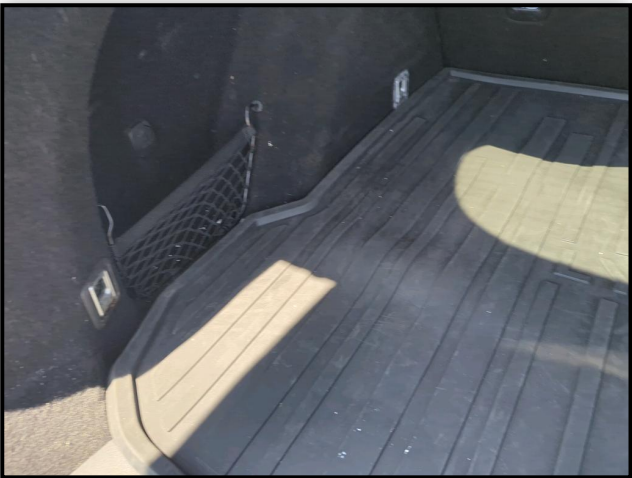
Kit di riparazione pneumatici

- Mancanza
- Riparare / sostituire (somma forfettaria)
- Dietro/posteriore

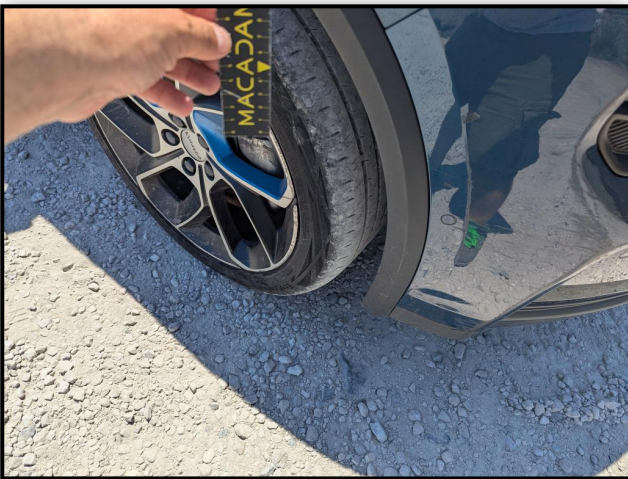
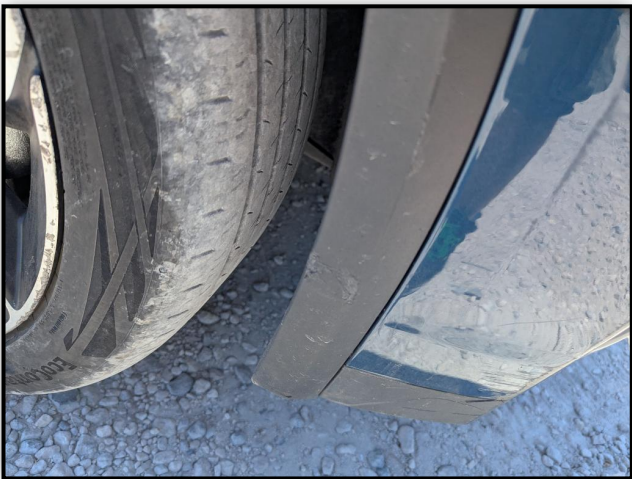
Modanatura arco passaruota ant. Dx

- Graffiature
- Sostituire
- Ruote

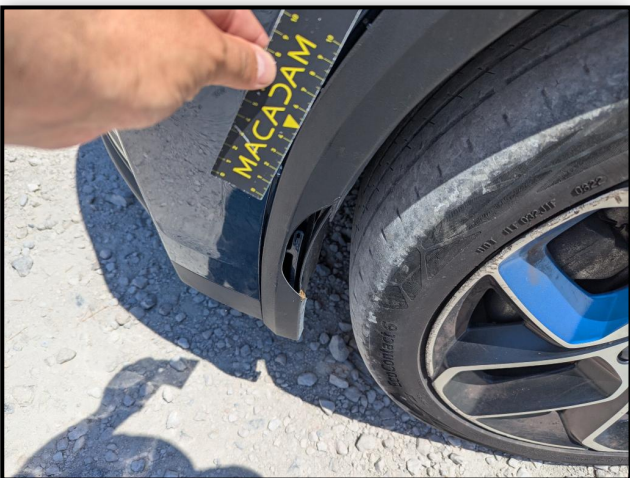
Modanatura arco passaruota ant. Sx

- Rotto
- Sostituire
- Ruote

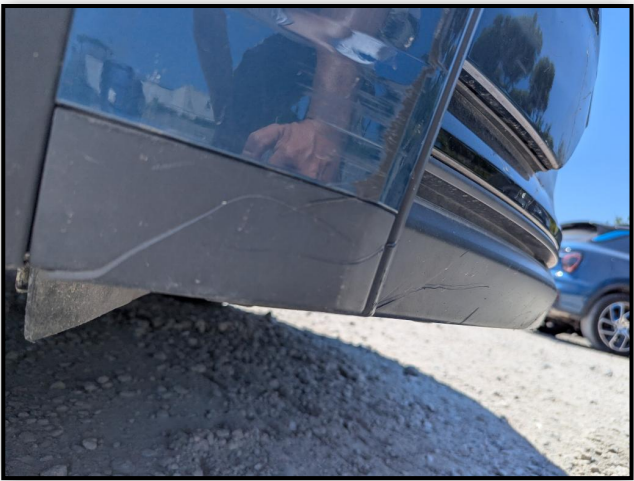
Modanatura paraurti Ant.(unico pezzo)

Deformato / Forzato  
Sostituire  
Davanti

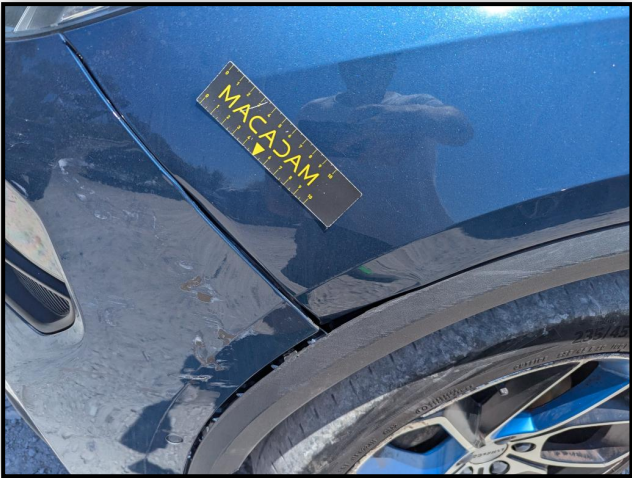
Parafango ant. Sx

Ammaccatura e graffio  
Riparare e dipingere  
Sinistra

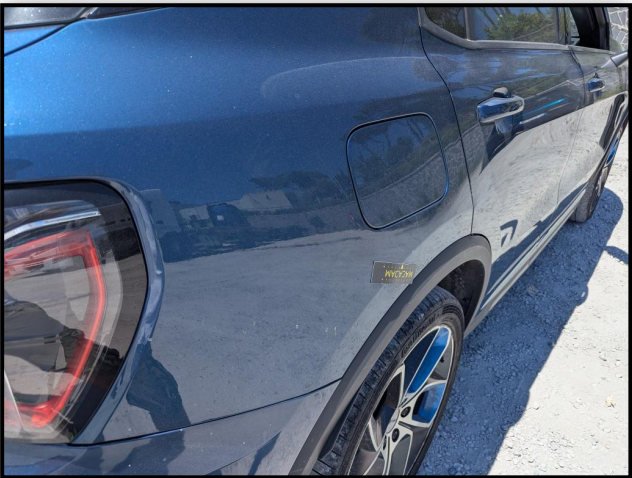
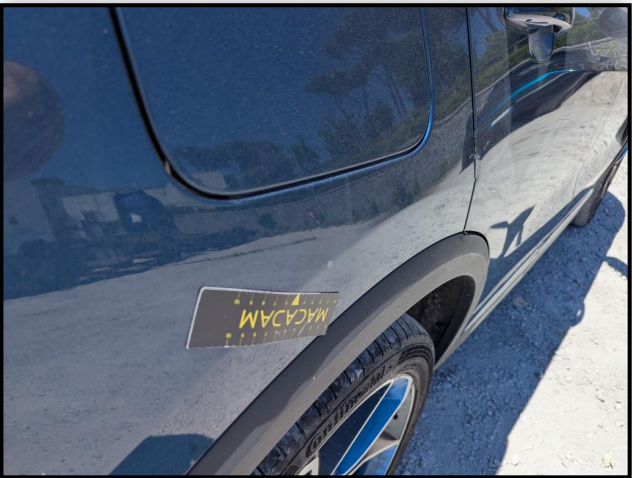
Parafango post. Dx

Graffiature  
Verniciatura  
Destra

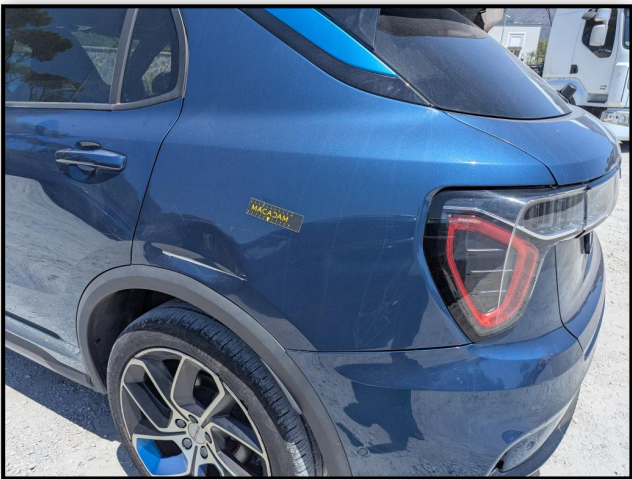
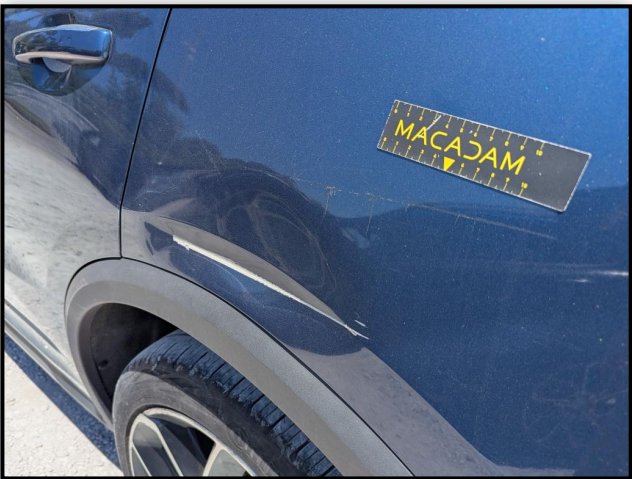
Parafango post. Sx

Ammaccatura e graffio  
Riparare e dipingere  
Sinistra

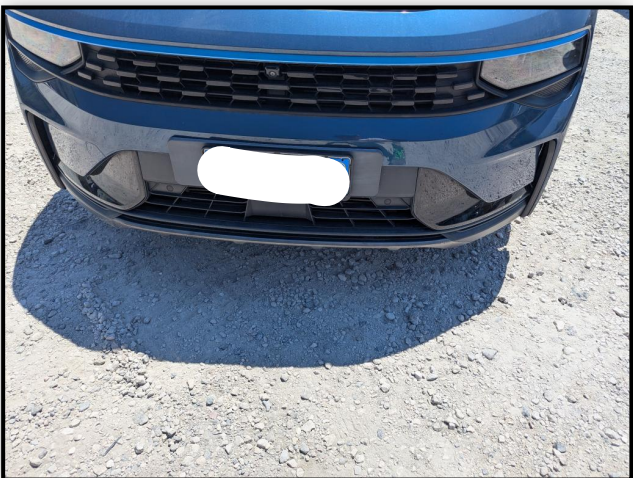
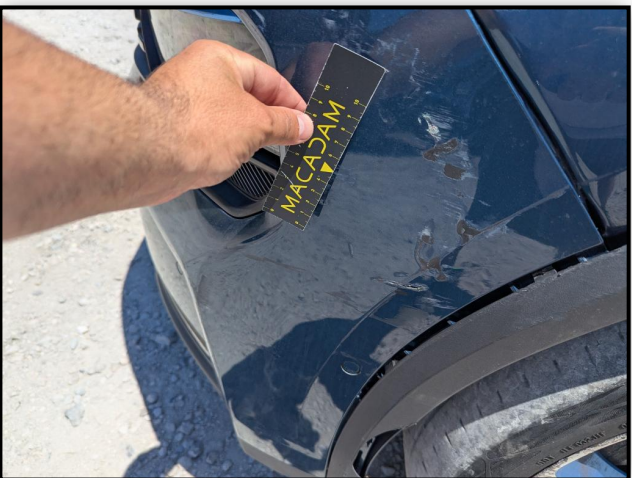
Paraurti ant.

Deformato / Forzato  
Sostituire e dipingere  
Davanti

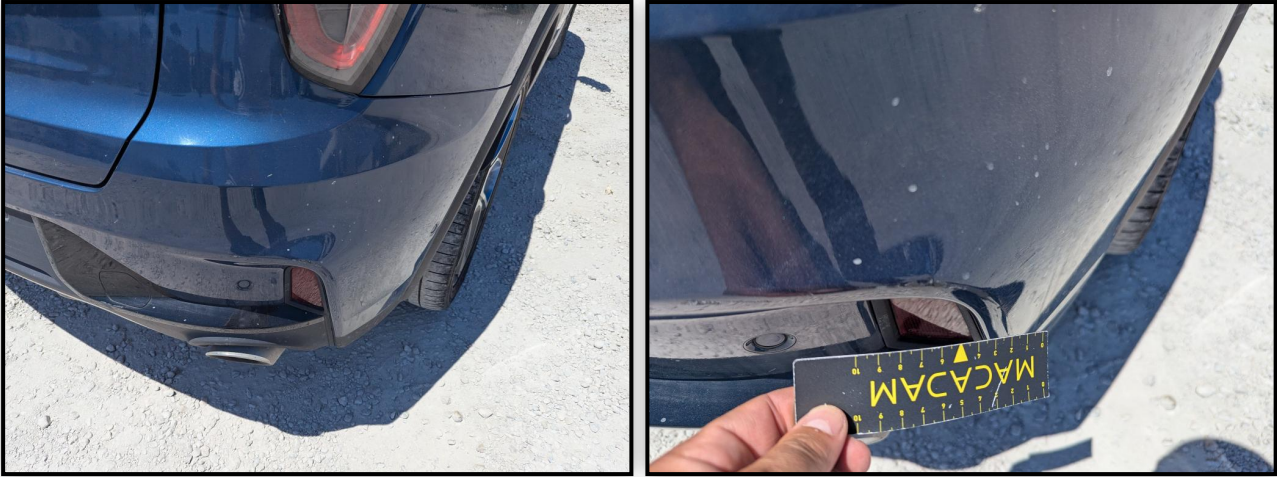
Paraurti post.

Graffiature  
Verniciatura  
Dietro/posteriore

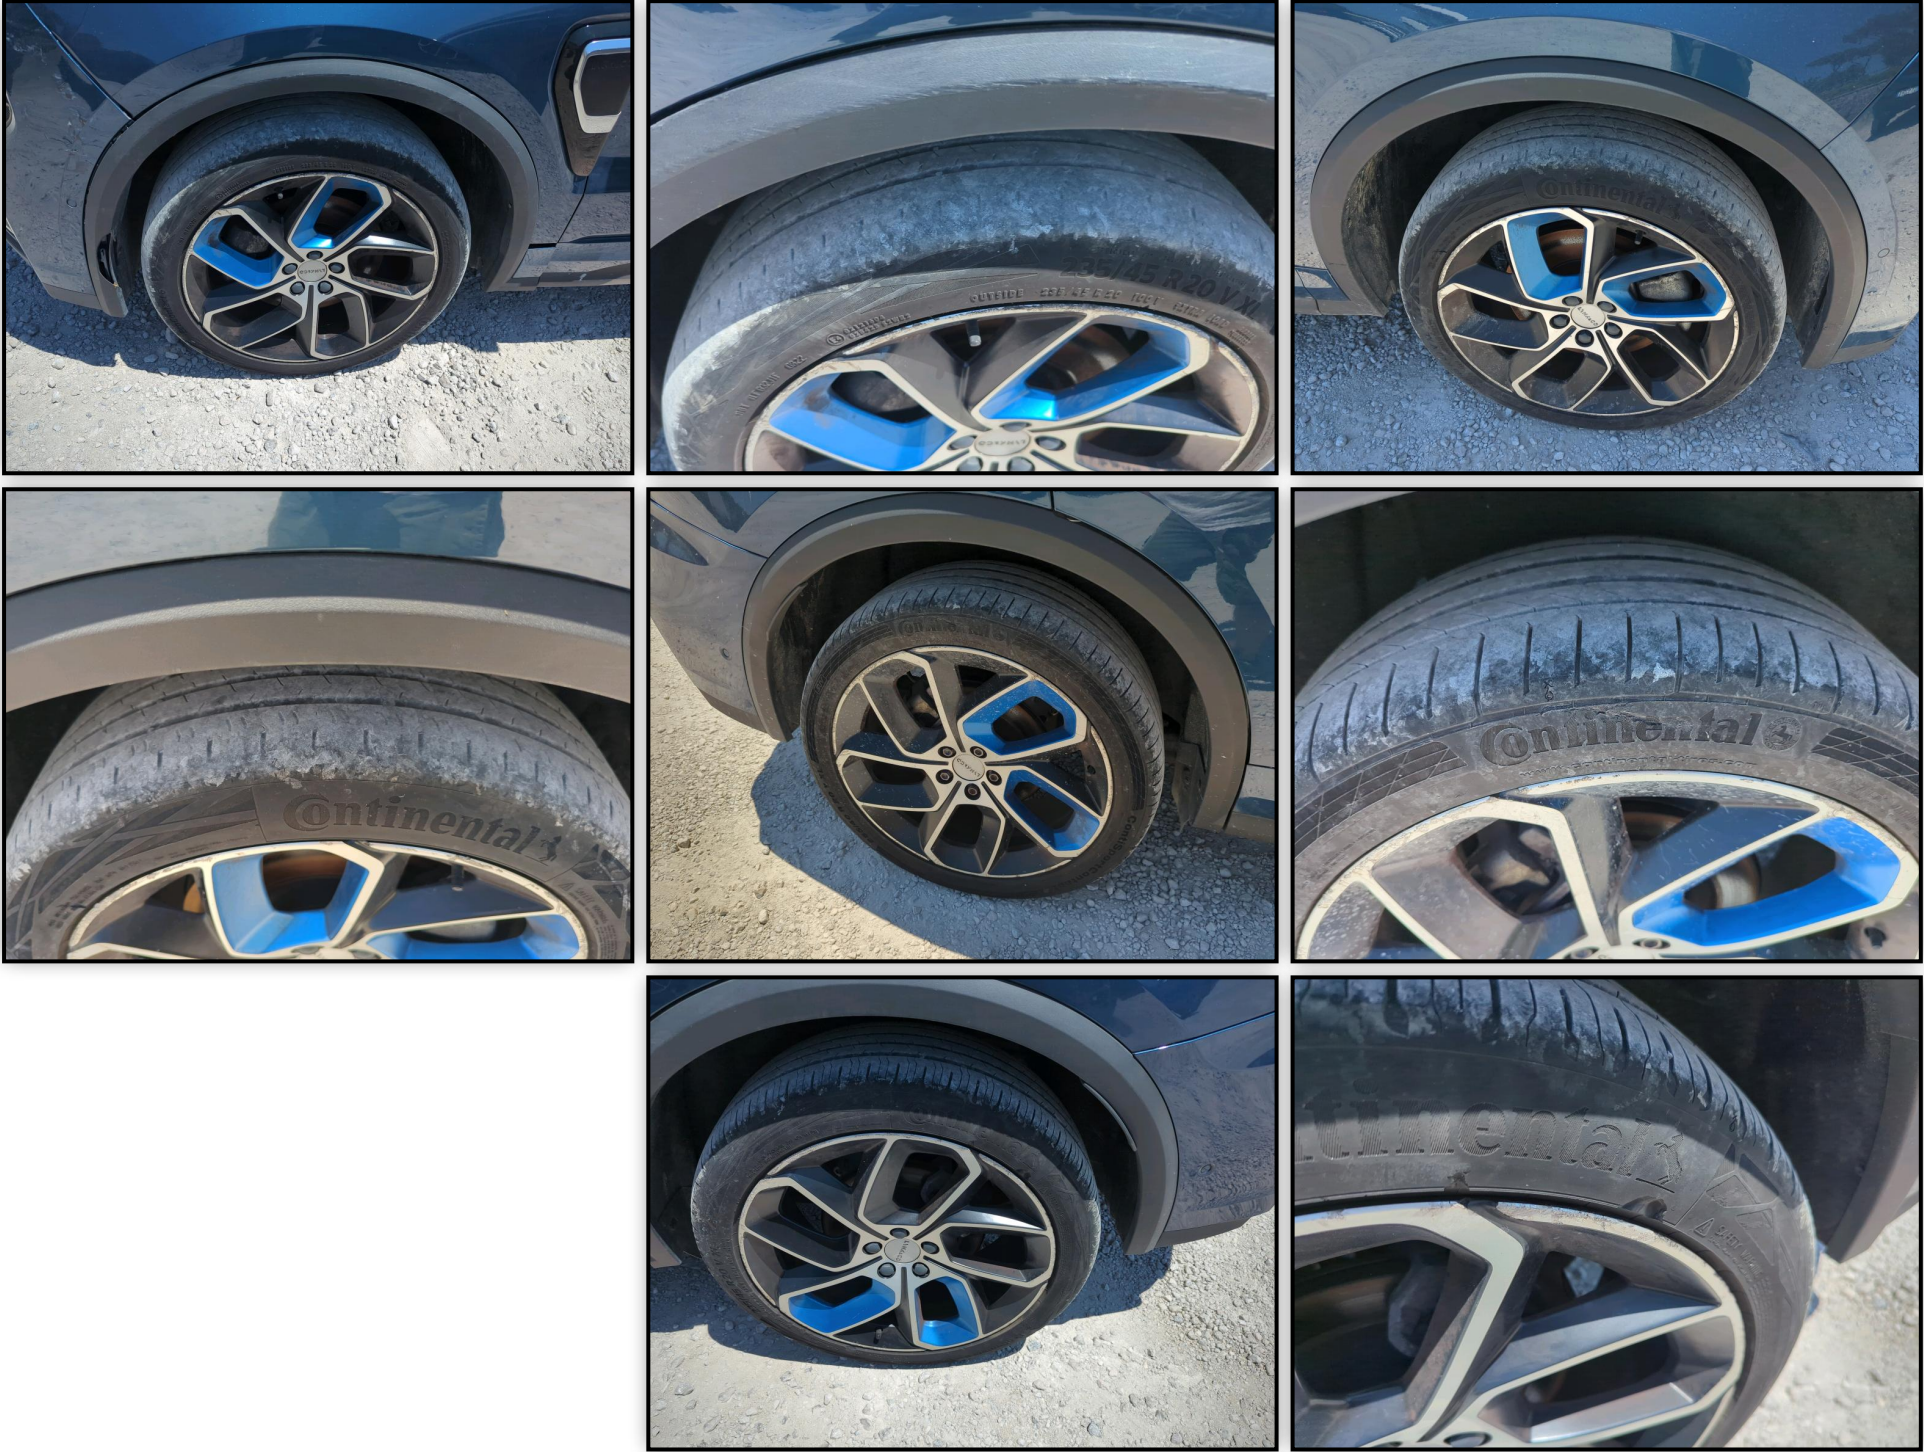
Pneumatici

Logoro \ usurato  
Sostituire  
Ruote

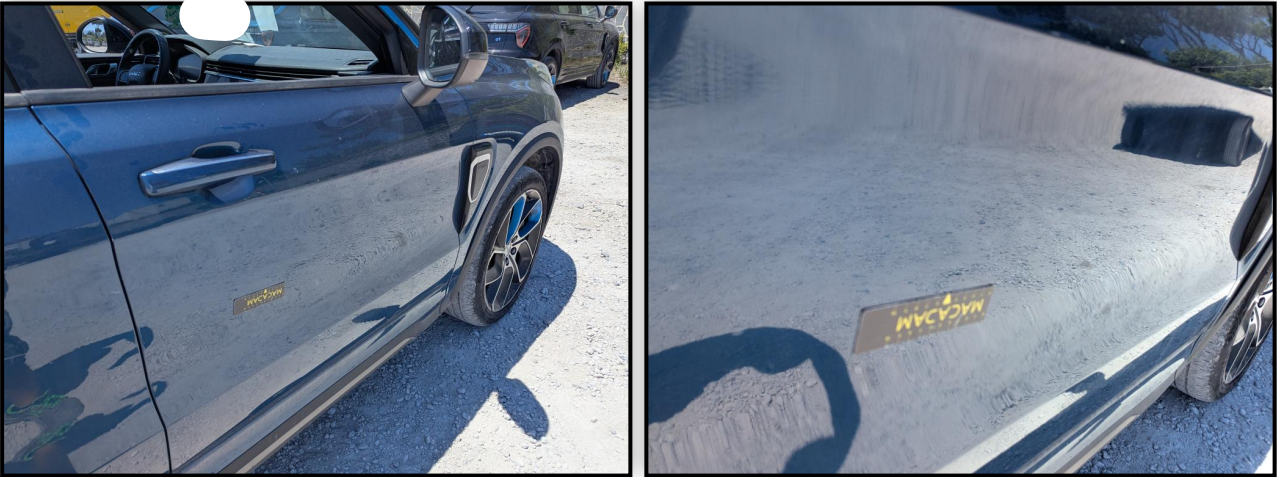
Porta ant. Dx

Graffiature  
Verniciatura  
Destra

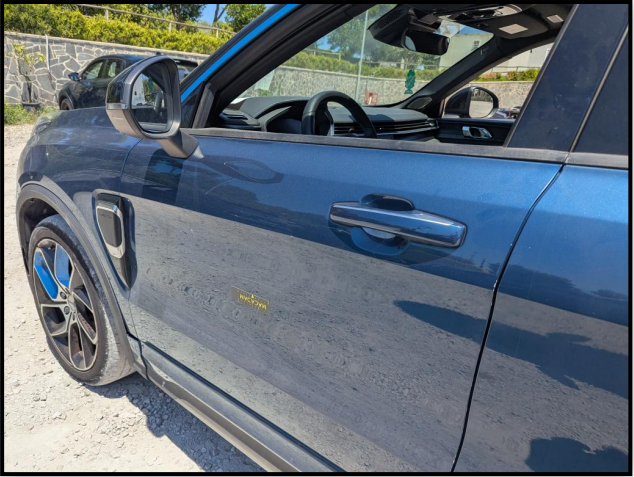
**Porta ant. Sx**  
Graffiature  
Verniciatura  
Sinistra

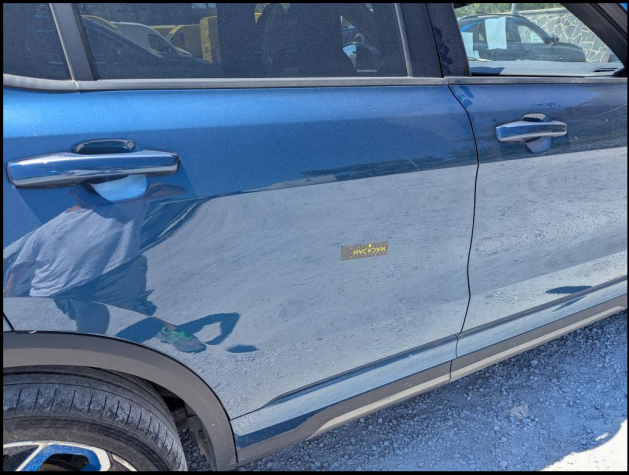
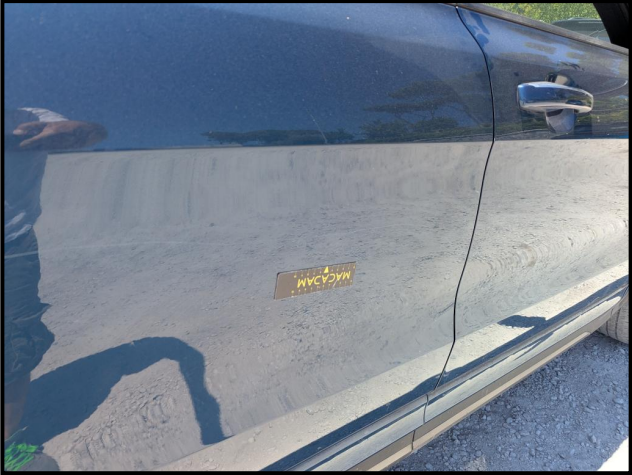
**Porta post. Dx**  
Graffiature  
Verniciatura  
Destra

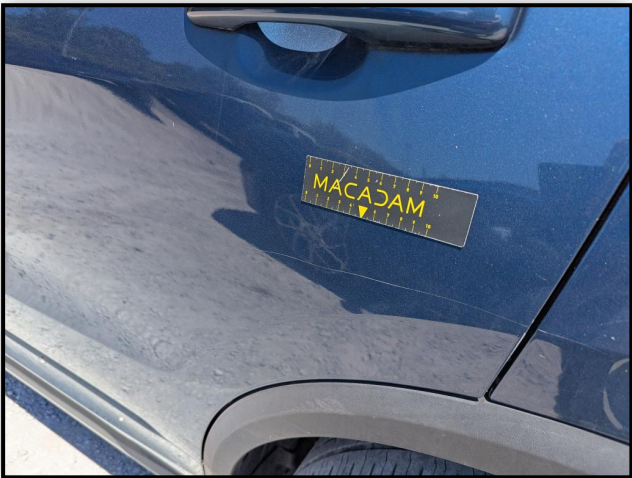
**Porta post. Sx**  
Graffiature  
Verniciatura  
Sinistra

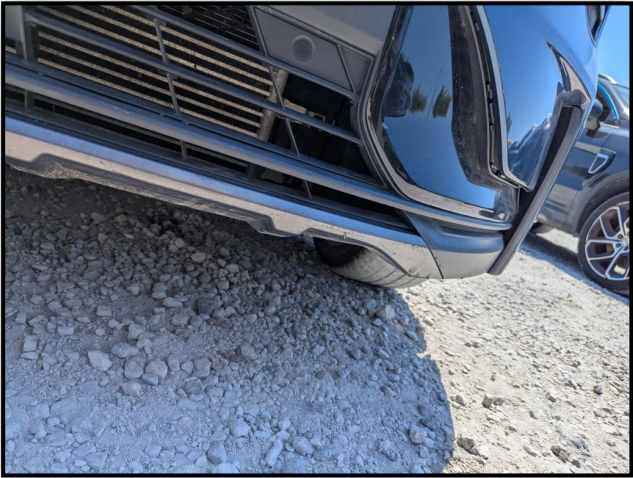
**Spoiler paraurti ant.**  
Graffiature  
Verniciatura  
Davanti

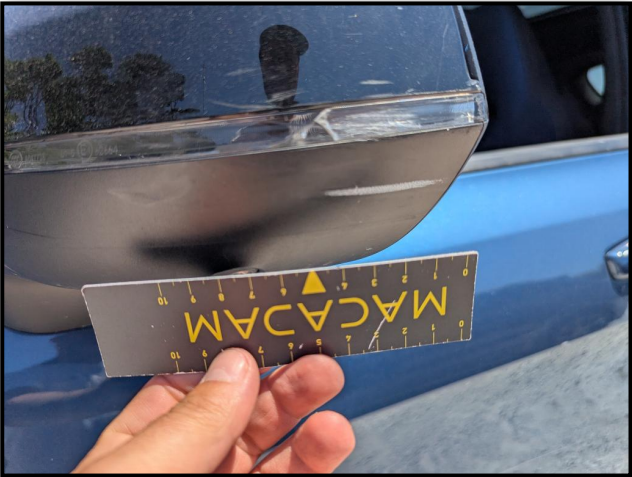
**Supporto\base retrovisore esterno sx**  
Graffiature  
Sostituire  
Sinistra
