Bewertungsgutachten

SE B2610E

TMAK381GFPJ093628

Vertragsnummer	93380171
Auftragsnummer	elsrm004469
Rahmenkostenstelle	RDA
Auftraggeber	Allane SE Rückgabeabteilung, Parkring 33, 85748 Garching b.München
Ihr Auftrag vom	28.05.2026, telefonisch
Besichtigung	01.06.2026 um 09:00 Uhr DEKRA Automobil GmbH Niederlassung Hamburg, Essener Bogen 10, 22419 Hamburg

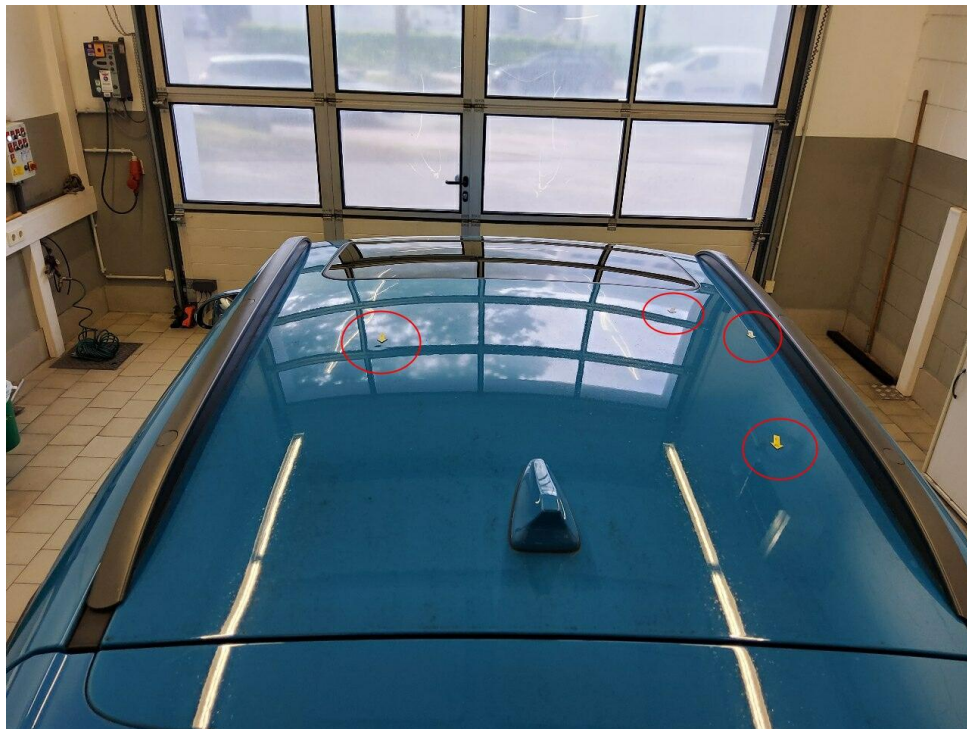
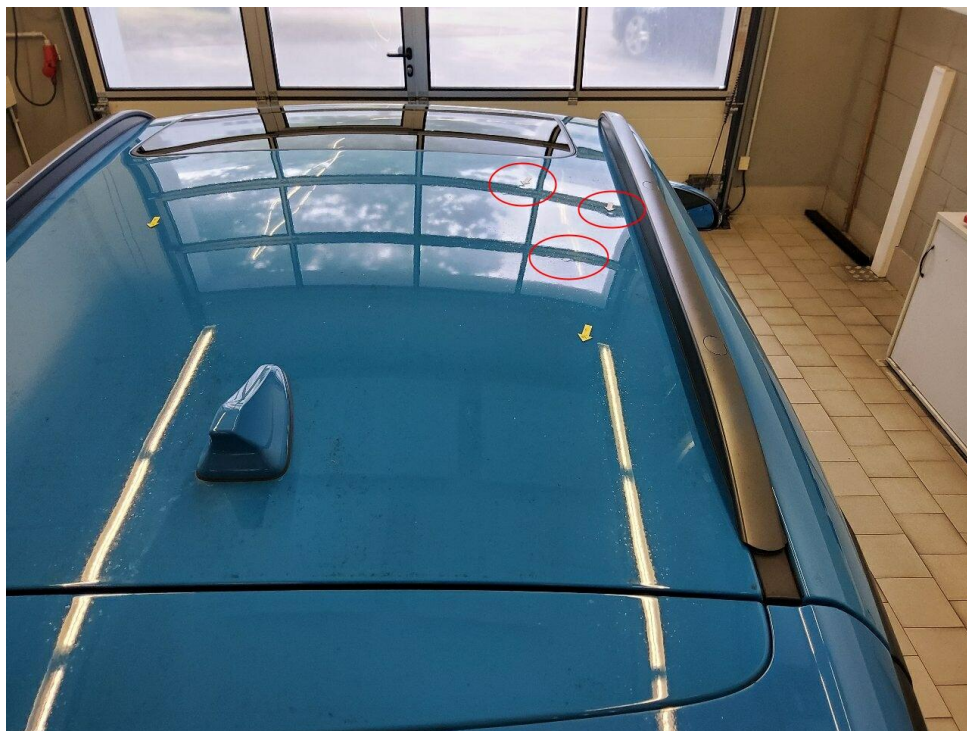
Bild 7 : Dach, mehrfach eingedellt, drücken

Bild 8 : Dach, mehrfach eingedellt, drücken

Bezeichnung des Schadens / Rep.-Weg	Rep.Kost brutto	Anrechn.	Minderwert brutto
1. LM-Felge (hochglanzgedreht) hinten links zerkratzt, erneuern (Bild 11, 12)	776	anteilig	-350
2. Stoßfänger vorn, Unterteil eingekerbt und verformt, erneuern (Bild 9, 10)	653	voll	-653
3. HU+AU fällig 05/2025, erneuern	165	voll	-165
4. Dach, mehrfach eingedellt, drücken (Bild 7, 8)	375	voll	-375
Rep.Kosten insgesamt / Minderwert	1.969		-1.543 EUR

LM-Felge (hochglanzgedreht) hinten links zerkratzt, erneuern (Bild 11, 12); Stoßfänger vorn, Unterteil eingekerbt und verformt, erneuern (Bild 9, 10); HU+AU fällig 05/2025, erneuern; Dach, mehrfach eingedellt, drücken (Bild 7, 8);

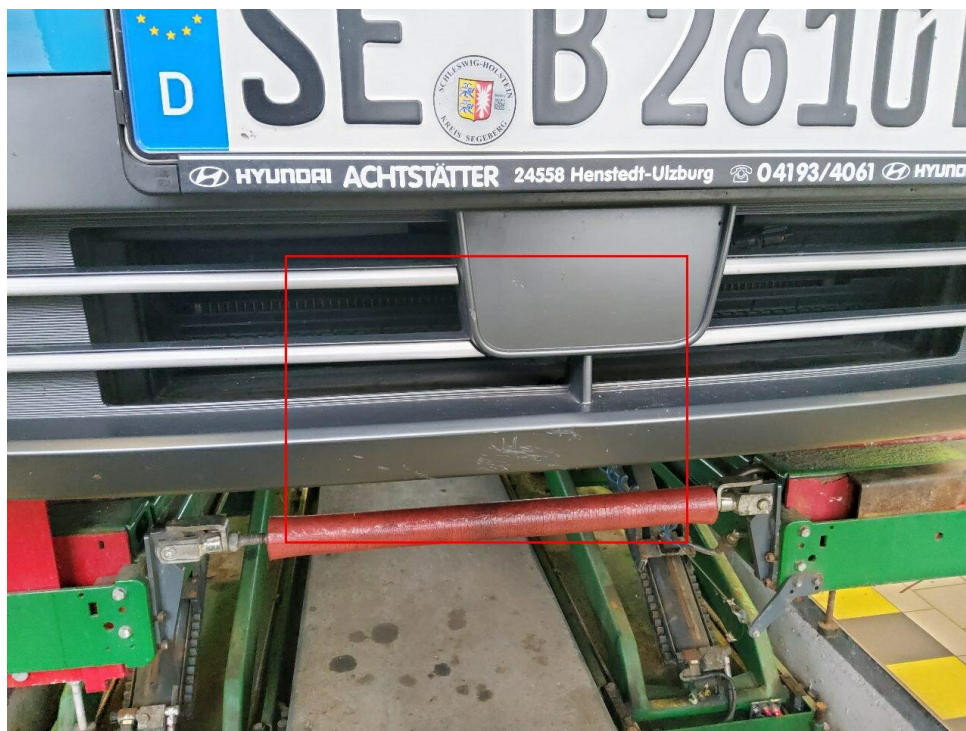
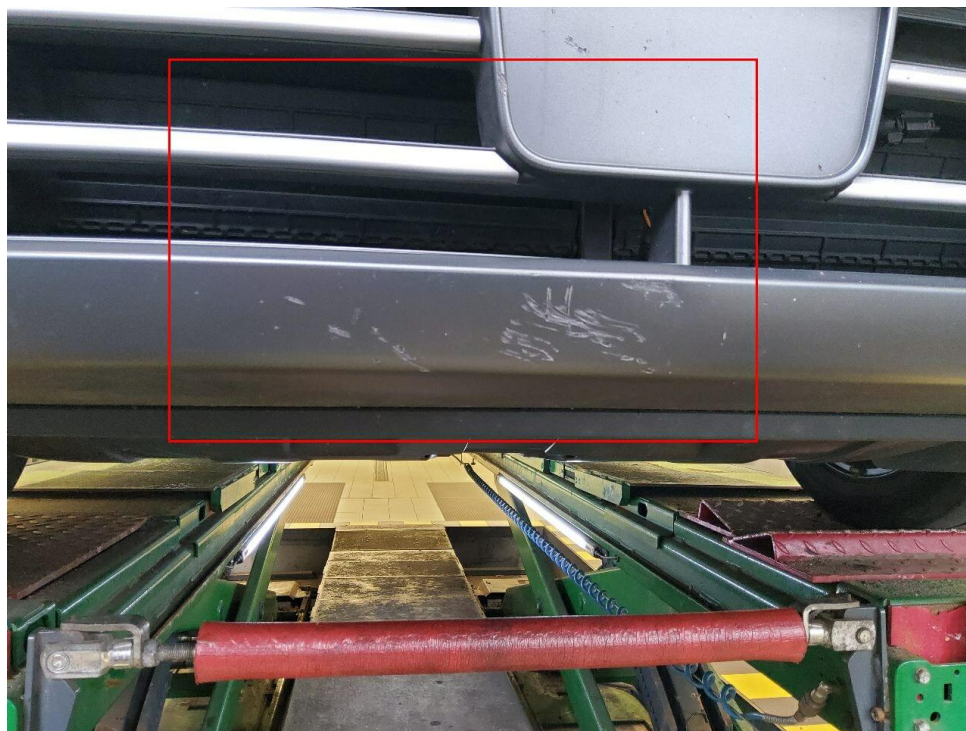
Bild 9 : Stoßfänger vorn, Unterteil eingekerbt und verformt

Bild 10 : Stoßfänger vorn, Unterteil eingekerbt und verformt

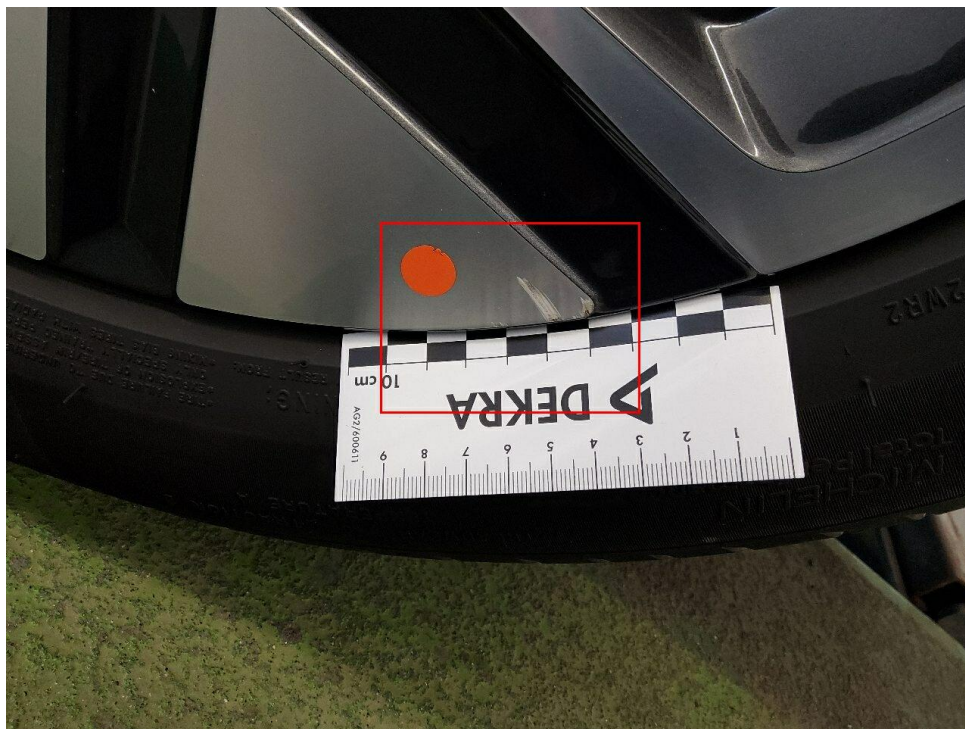
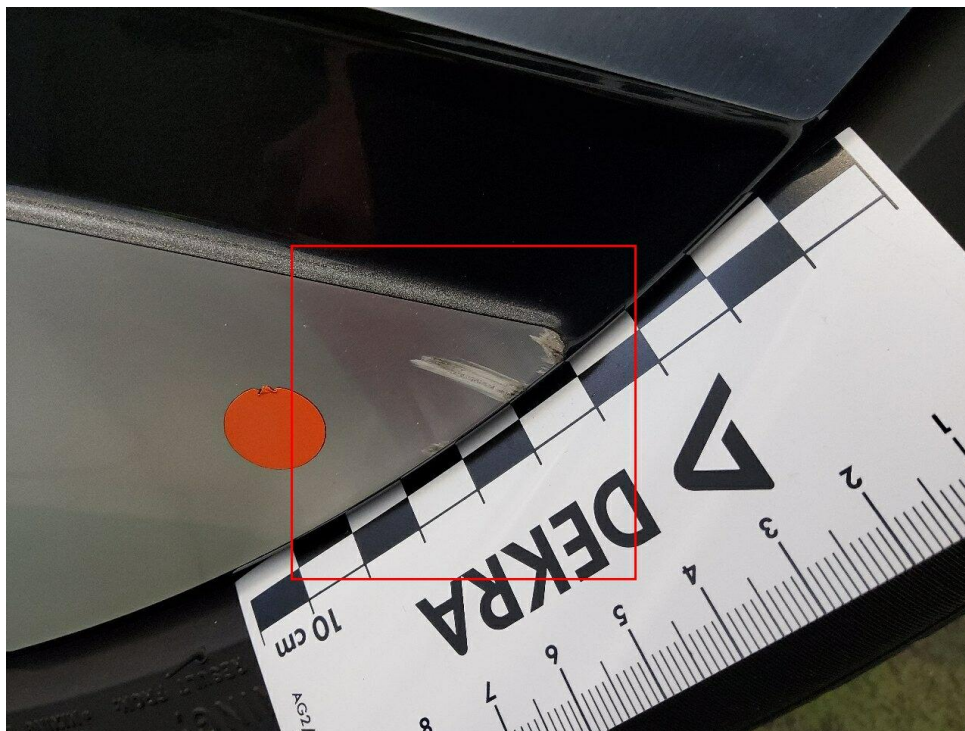
Bild 11 : LM-Felge (hochglanzgedreht) hinten links zerkratzt

Bild 12 : LM-Felge (hochglanzgedreht) hinten links zerkratzt
