## Bewertungsgutachten

V HH9000

U5YH581AGNL026506

| Typ / Verkaufsbezeichnung | Ceed Sportswagon (CD)(2018->2025) / Ceed 1.6 Plug-in Hybrid Vision (EURO 6d) |

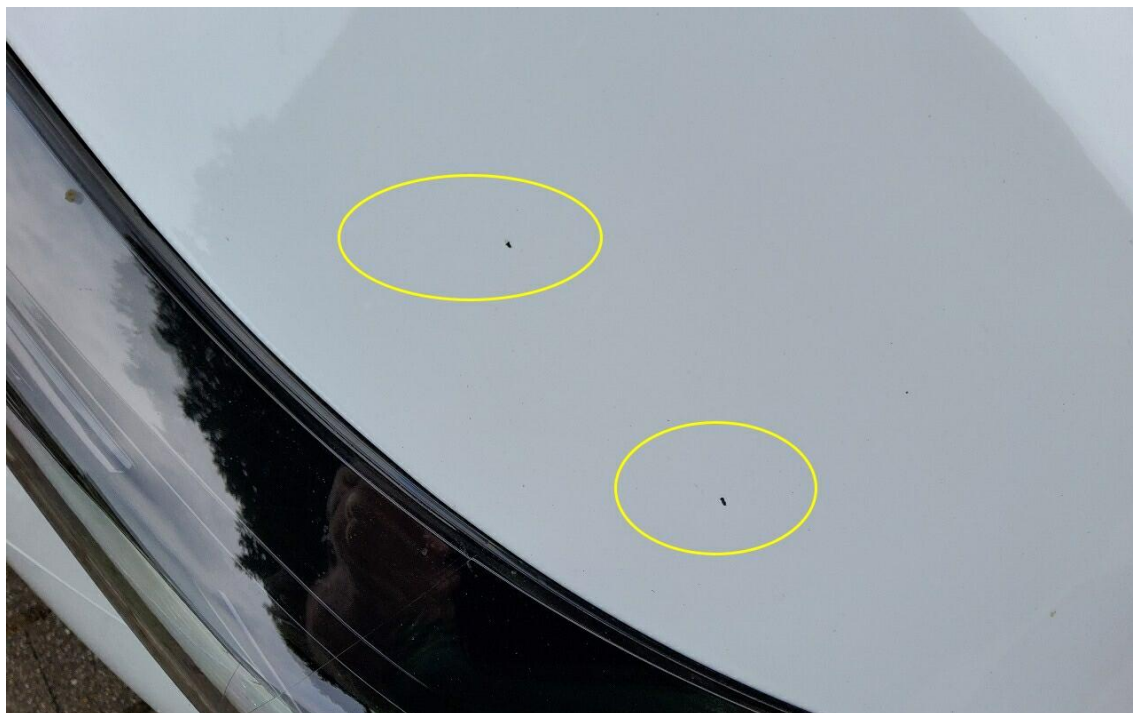
Bild 17 : Motorhaube Lackierung, Steinschlag, smart repair

| Bezeichnung des Schadens / Rep.-Weg | Rep.Kost<br>brutto | Anrechn. | Minderwert<br>brutto |
|---|---|---|---|
| 7. Motorhaube Lackierung, Steinschlag, smart repair | 62 | 100 | -62,00 |

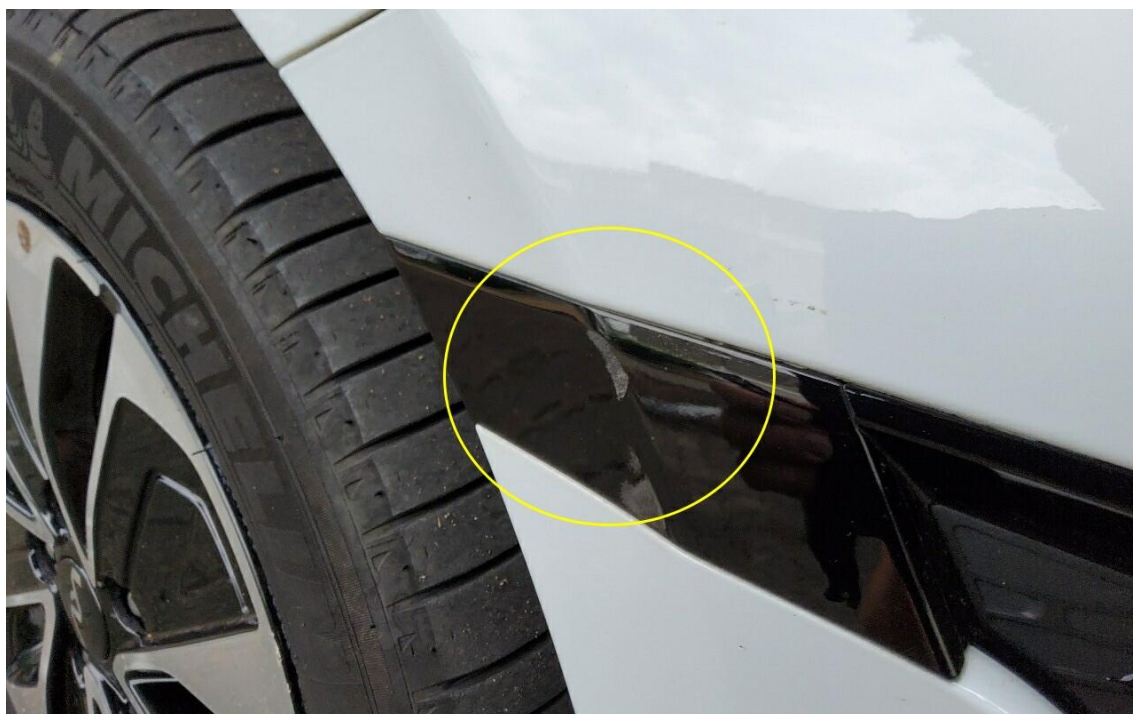
Bild 18 : Stossfänger vorne rechts Blende zerkratzt,

| Bezeichnung des Schadens / Rep.-Weg | Rep.Kost<br>brutto | Anrechn. | Minderwert<br>brutto |
|---|---|---|---|
| 1. Stossfänger vorne rechts Blende zerkratzt, (Bild 18) | 142 | 42.28 | -60,04 |

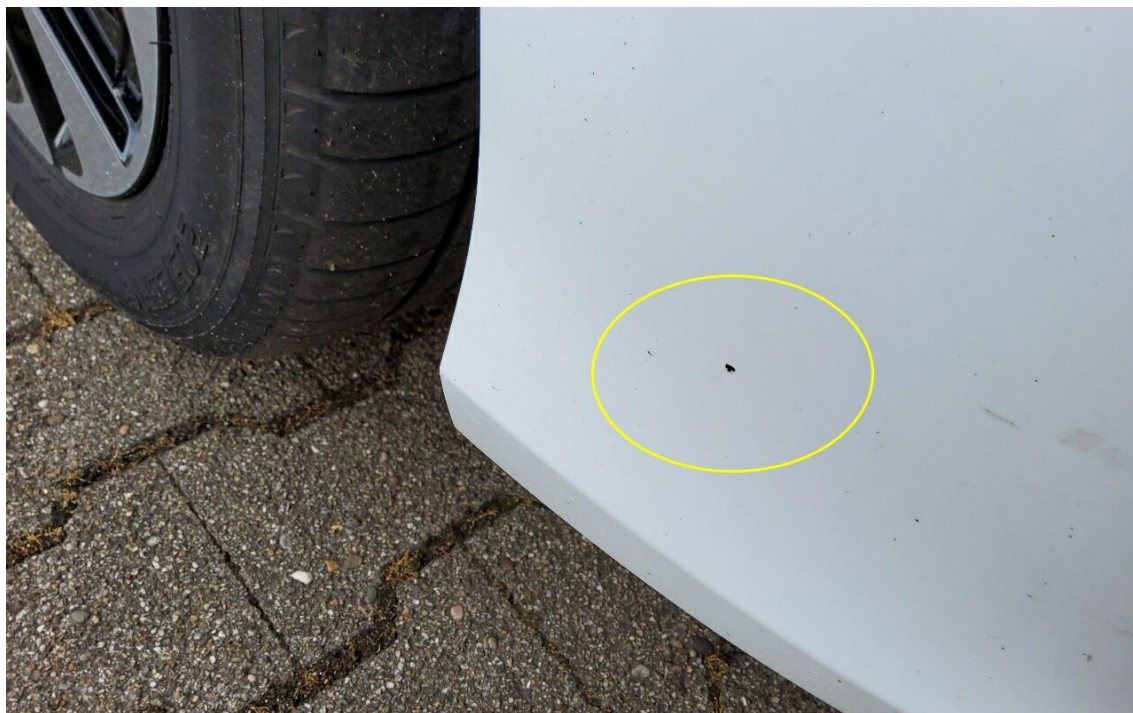
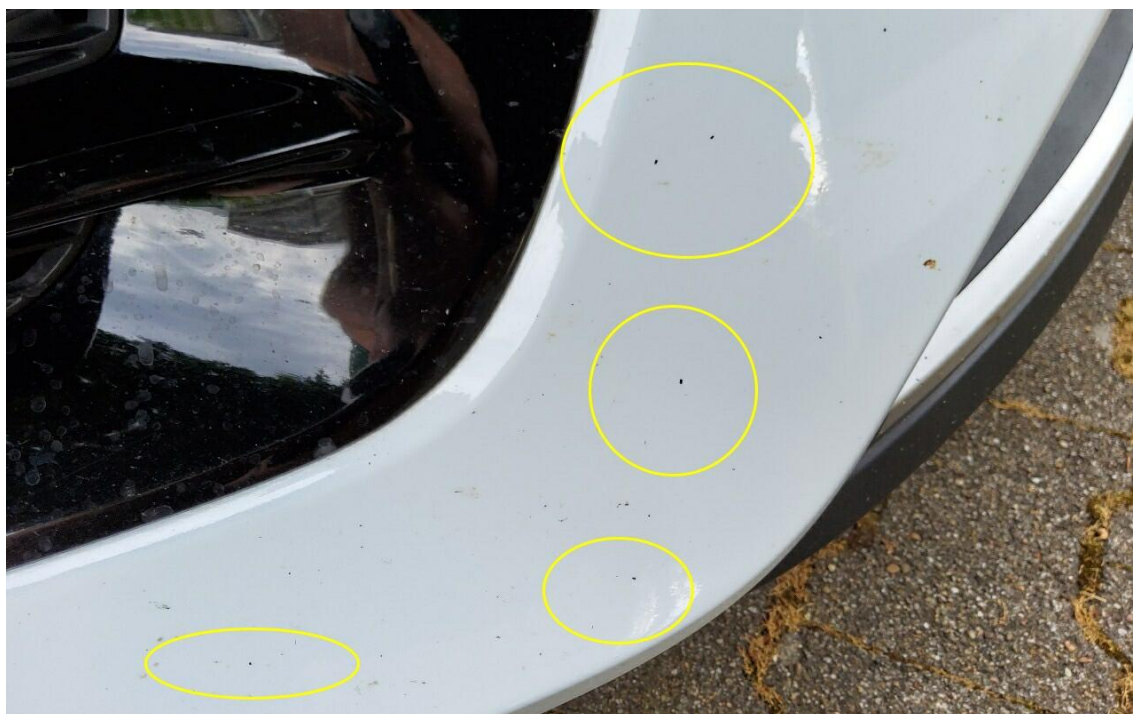
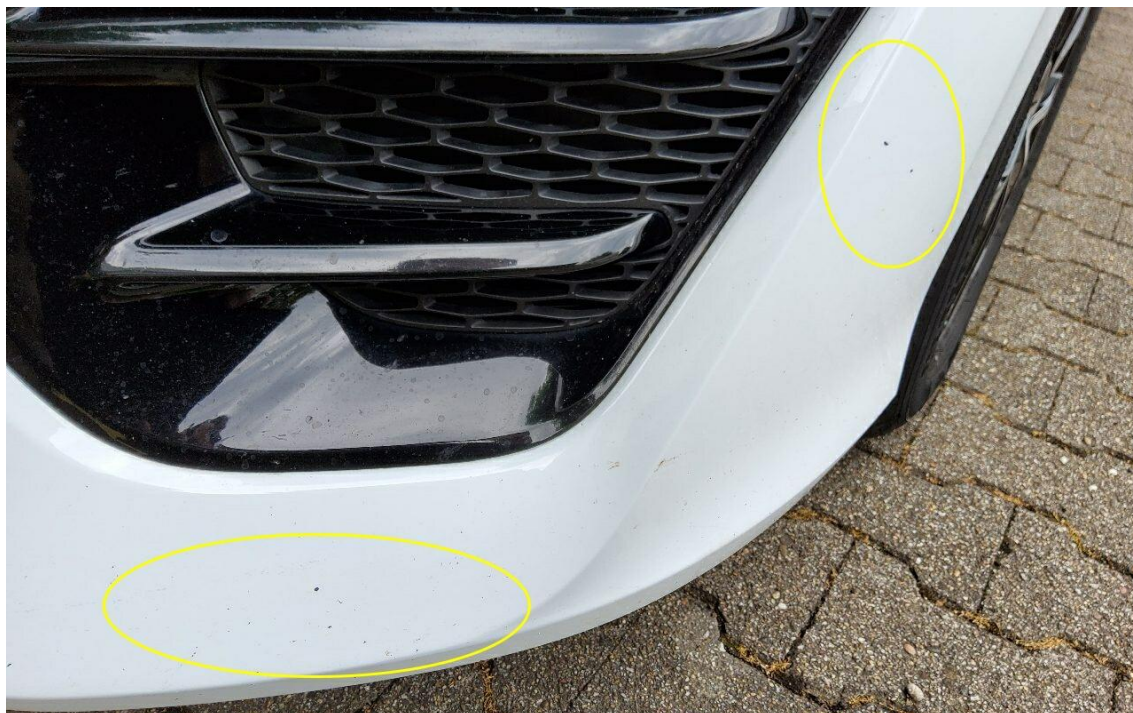
Bild 19 : Frontspoiler Lackierung, Steinschlag, lackieren mit Lackaufbau

Bild 20 : Frontspoiler Lackierung, Steinschlag, lackieren mit Lackaufbau

Bild 21 : Frontspoiler Lackierung, Steinschlag, lackieren mit Lackaufbau

| Bezeichnung des Schadens / Rep.-Weg | Rep.Kost<br>brutto | Anrechn. | Minderwert<br>brutto |
|---|---|---|---|
| 6. Frontspoiler Lackierung, Steinschlag, lackieren mit Lackaufbau | 97 | 42.28 | -41,01 |

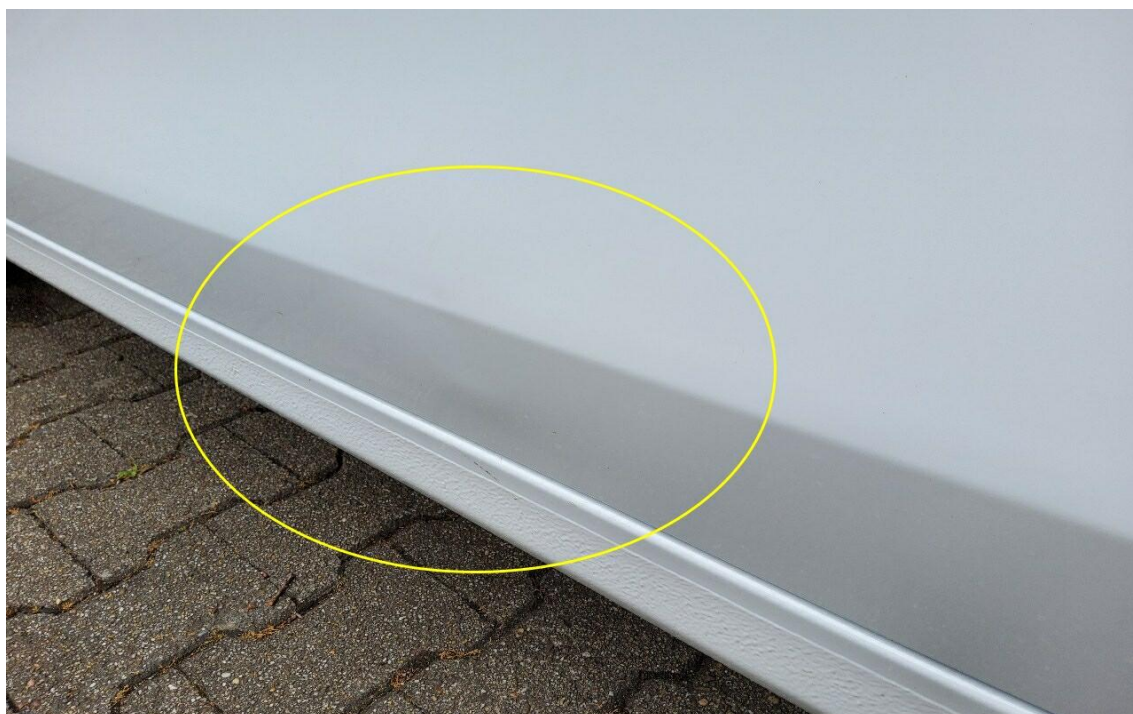
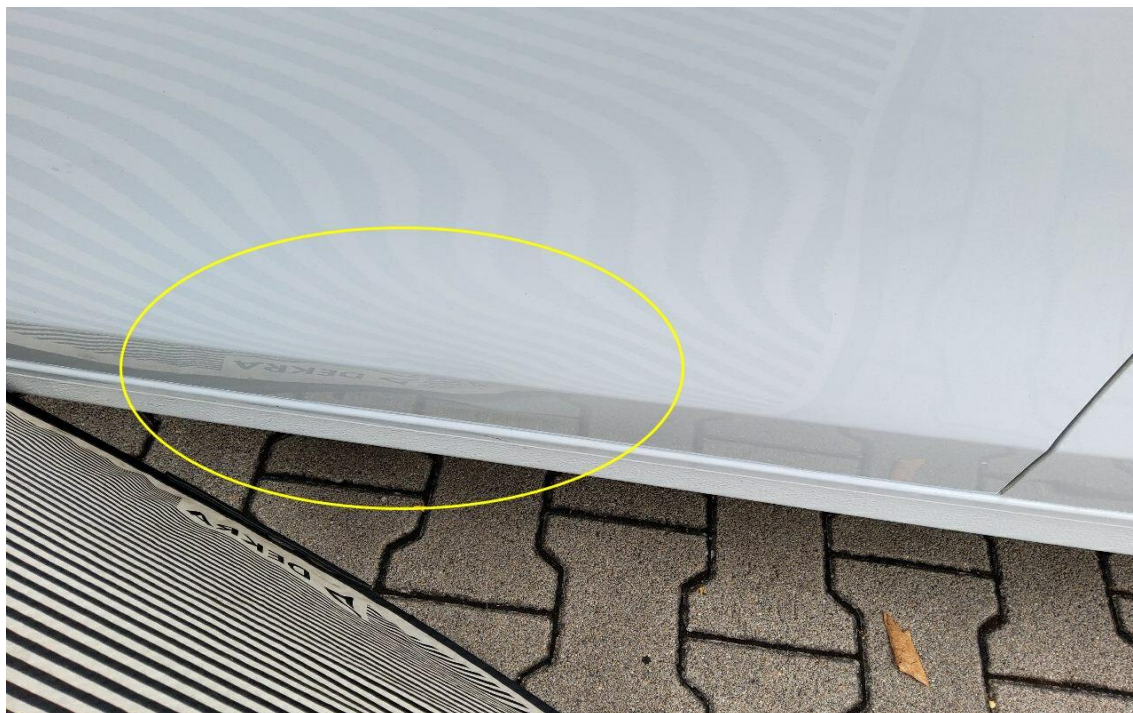
Bild 22 : Tür vorne links, eingedellt, drücken

Bild 23 : Tür vorne links, eingedellt, drücken

| Bezeichnung des Schadens / Rep.-Weg | Rep.Kost<br>brutto | Anrechn. | Minderwert<br>brutto |
|---|---|---|---|
| 10. Tür vorne links, eingedellt, drücken | 250 | 100 | -250,00 |

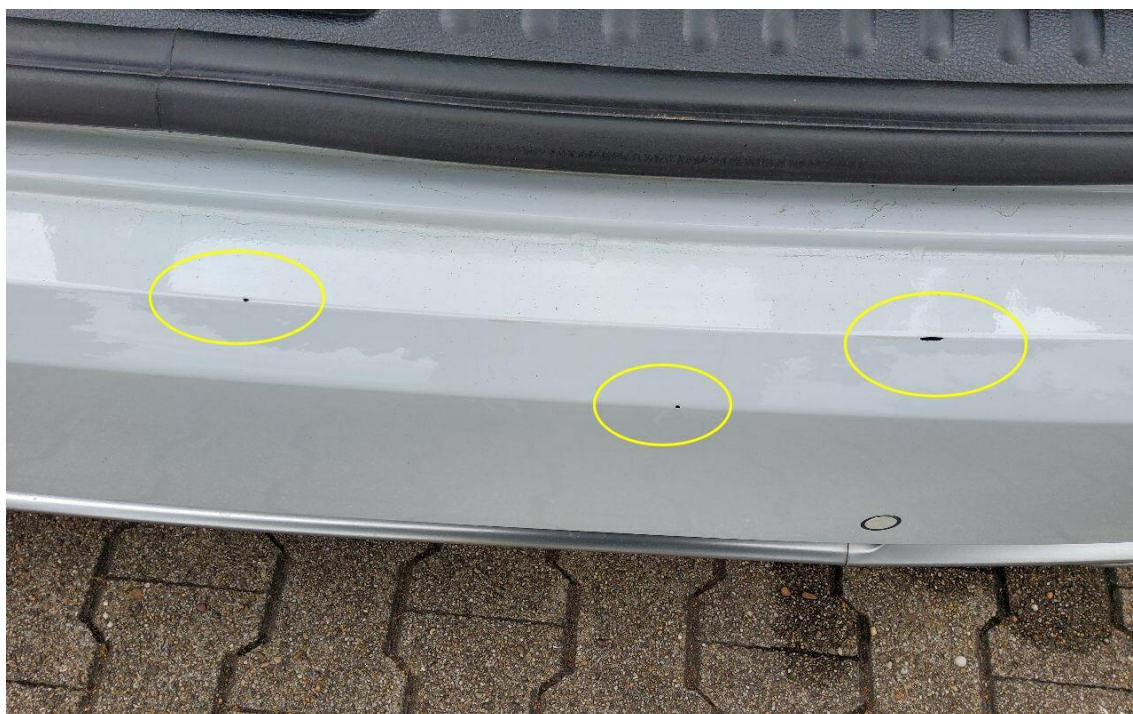
Bild 24 : Stoßfänger hinten Lackierung, zerkratzt, smart repair

| Bezeichnung des Schadens / Rep.-Weg | Rep.Kost<br>brutto | Anrechn. | Minderwert<br>brutto |
|---|---|---|---|
| 8. Stoßfänger hinten Lackierung, zerkratzt, smart repair | 125 | 100 | -125,00 |

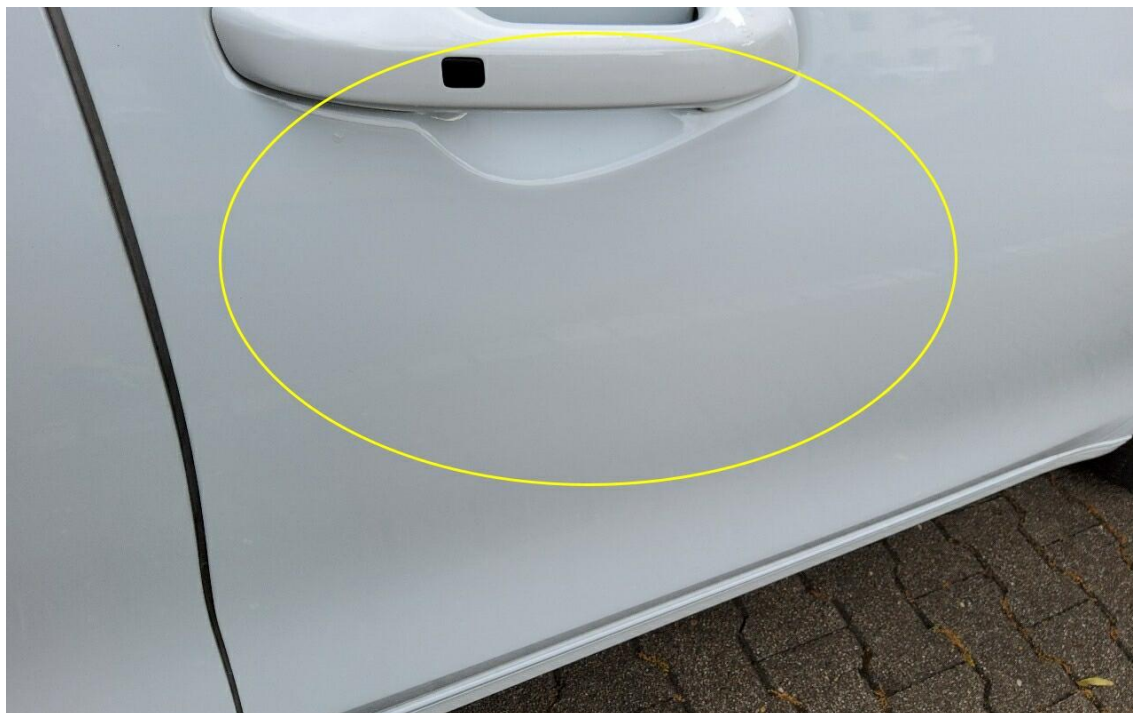
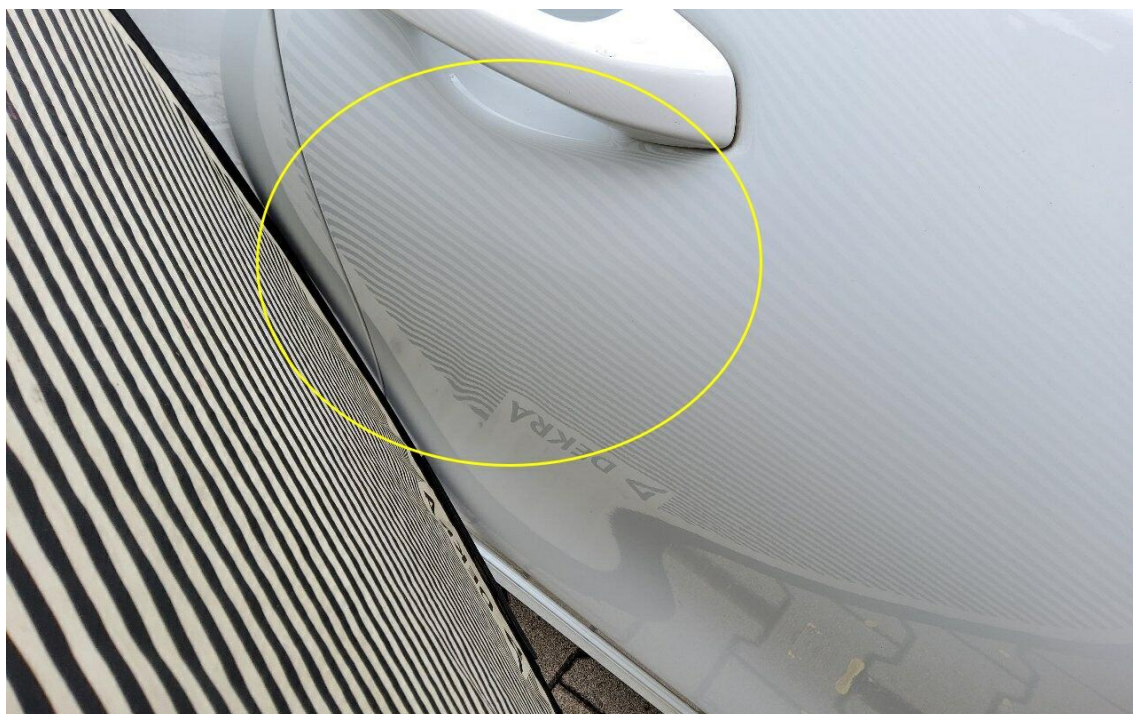
Bild 25 : Tür vorne rechts, eingedellt, drücken

Bild 26 : Tür vorne rechts, eingedellt, drücken

| Bezeichnung des Schadens / Rep.-Weg | Rep.Kost<br>brutto | Anrechn. | Minderwert<br>brutto |
|---|---|---|---|
| 9. Tür vorne rechts, eingedellt, drücken | 125 | 100 | -125,00 |

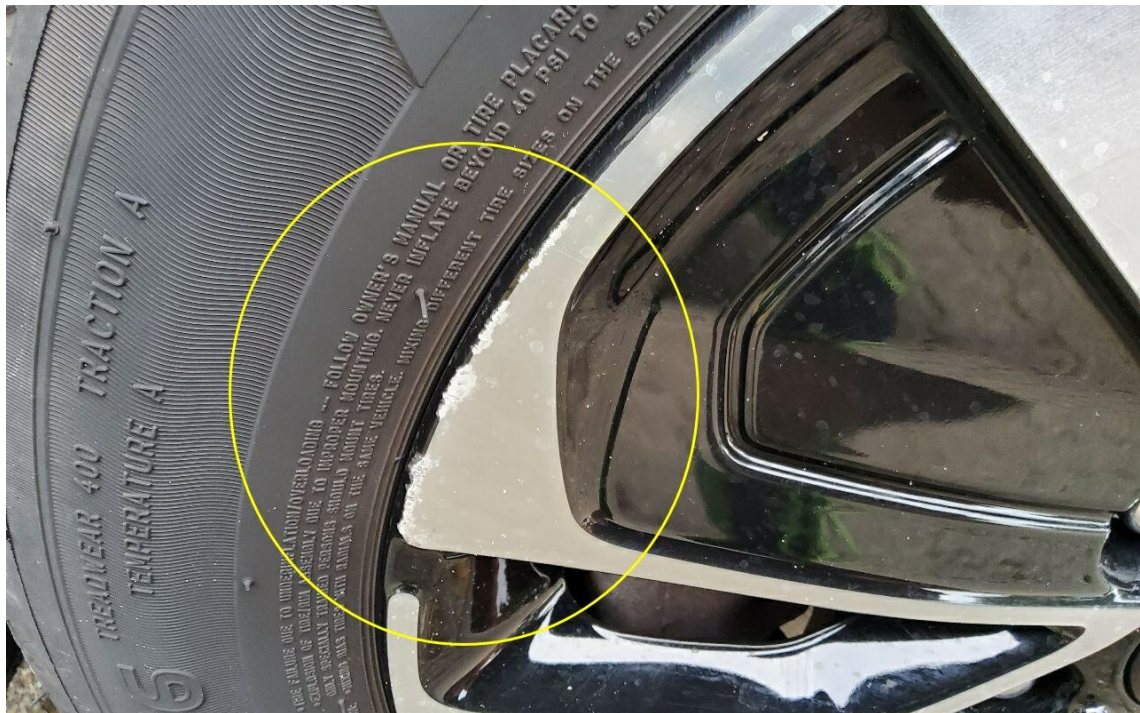
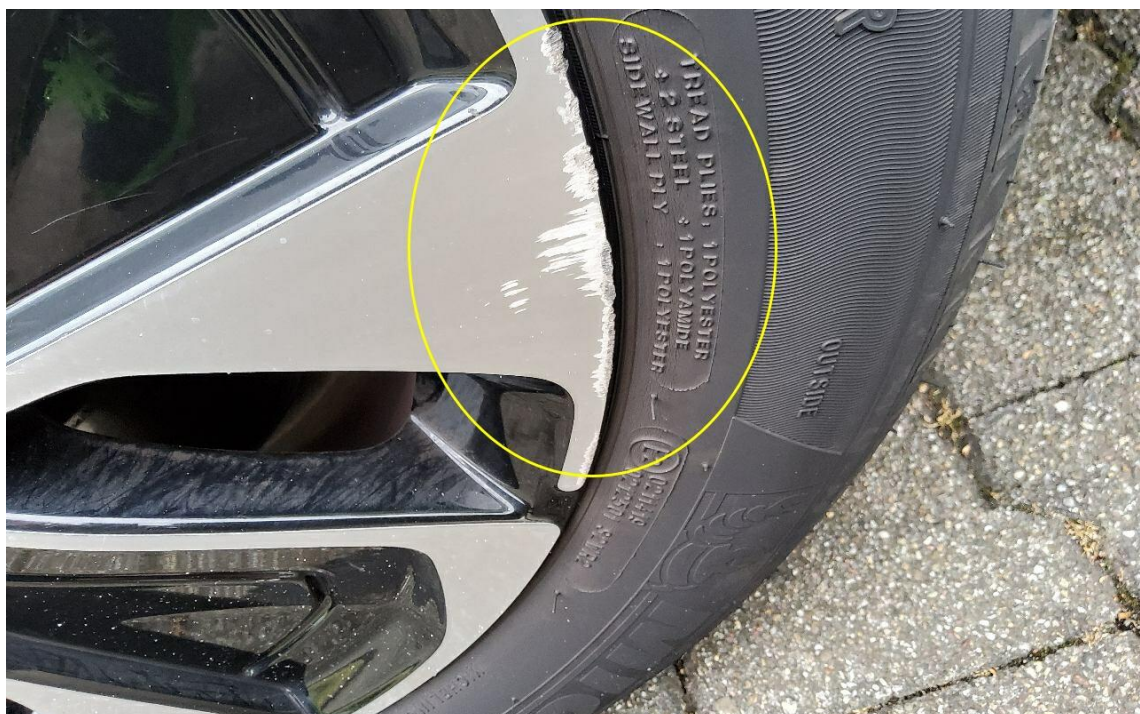
Bild 27 : Glanzgedrehte Alufelge vorne links, verschrammt

Bild 28 : Glanzgedrehte Alufelge vorne links, verschrammt

| Bezeichnung des Schadens / Rep.-Weg | Rep.Kost<br>brutto | Anrechn. | Minderwert<br>brutto |
|---|---|---|---|
| 2. Glanzgedrehte Alufelge vorne links, verschrammt, erneuern (Bild 27, 28) | 493 | 42.28 | -208,44 |

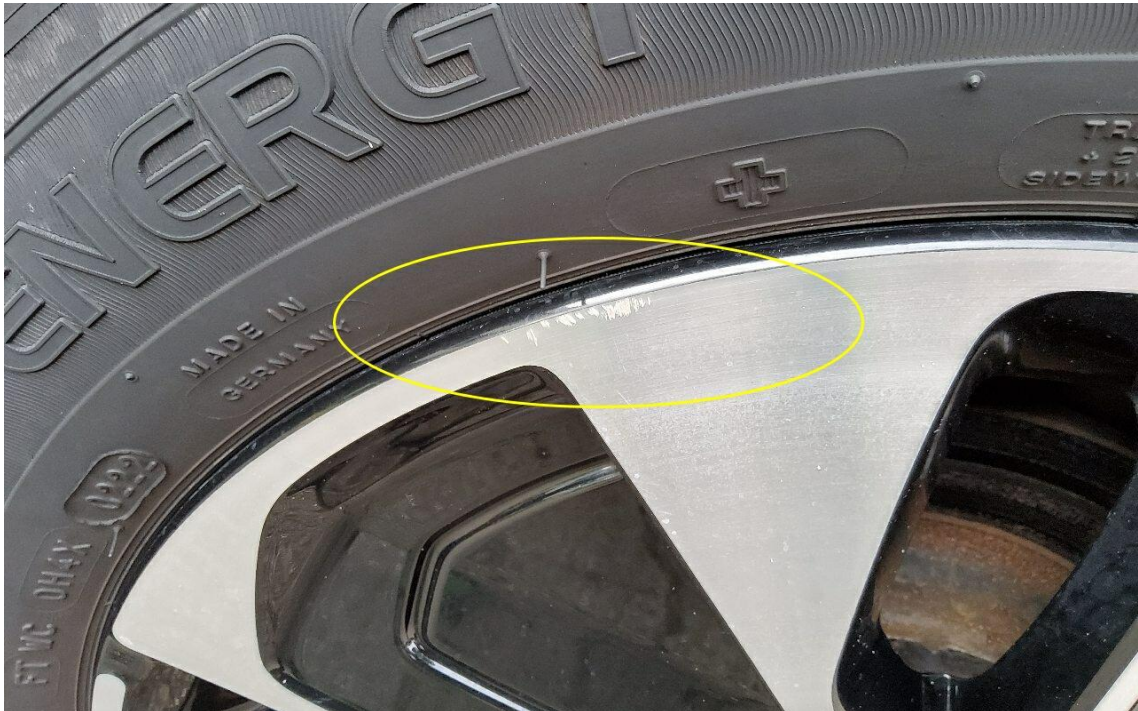
Bild 29 : Glanzgedrehte Alufelge hinten links, verschrammt optische Wertminderung

| Bezeichnung des Schadens / Rep.-Weg | Rep.Kost<br>brutto | Anrechn. | Minderwert<br>brutto |
|---|---|---|---|
| 3. Glanzgedrehte Alufelge hinten links, verschrammt optische Wertminderung (Bild 29) | 50 | 100 | -50,00 |

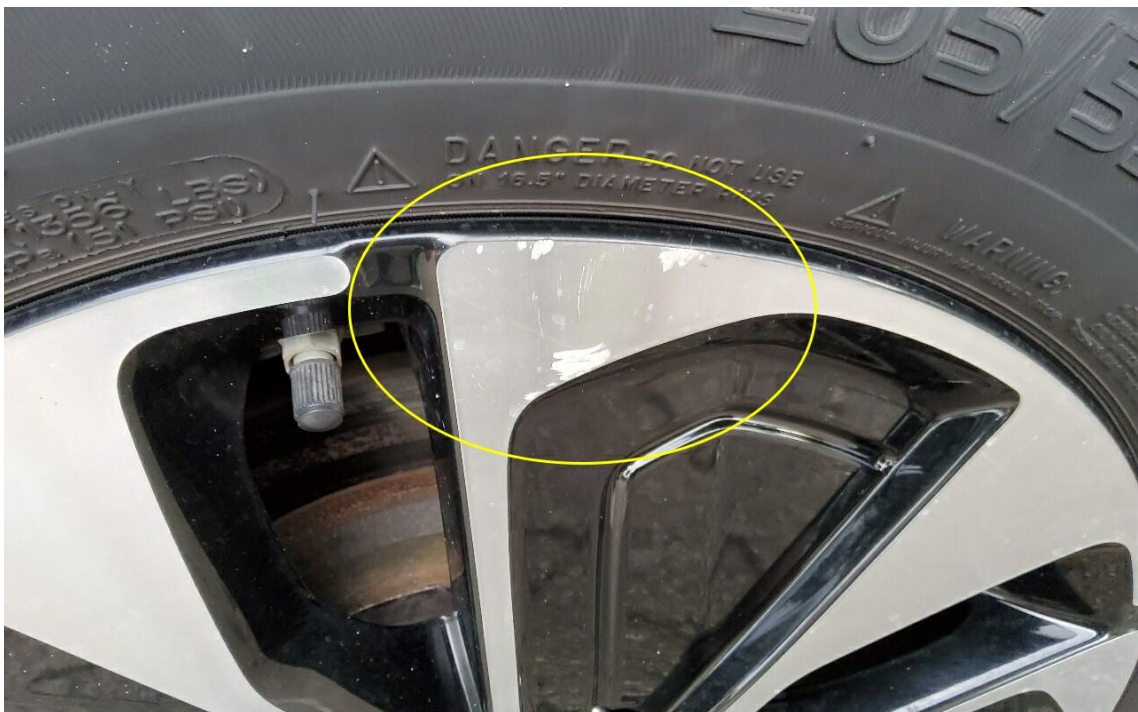
Bild 30 : Glanzgedrehte Alufelge hinten rechts, verschrammt optische Wertminderung

| Bezeichnung des Schadens / Rep.-Weg | Rep.Kost<br>brutto | Anrechn. | Minderwert<br>brutto |
|---|---|---|---|
| 4. Glanzgedrehte Alufelge hinten rechts, verschrammt optische Wertminderung (Bild 30) | 50 | 100 | -50,00 |

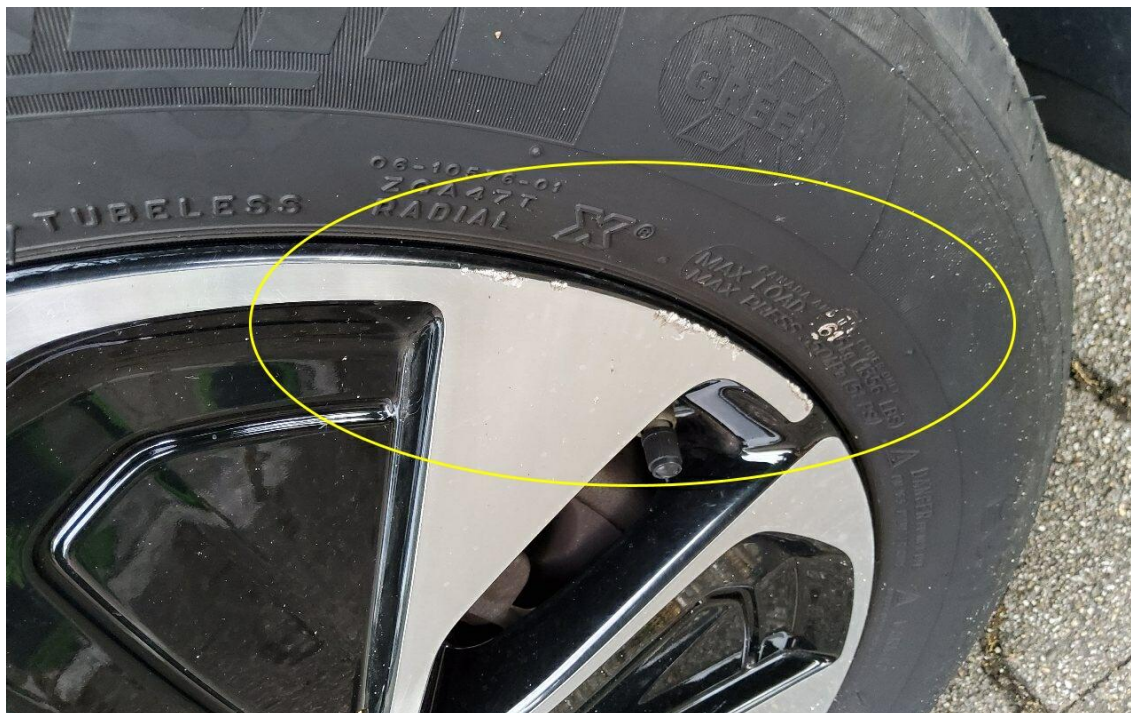
Bild 31 : Glanzgedrehte Alufelge vorne rechts, verschrammt

| Bezeichnung des Schadens / Rep.-Weg | Rep.Kost<br>brutto | Anrechn. | Minderwert<br>brutto |
|---|---|---|---|
| 5. Glanzgedrehte Alufelge vorne rechts, verschrammt, erneuern (Bild 31) | 493 | 42.28 | -208,44 |
