**Fahrzeugbeschreibung**

## Zustandsbericht

| Berichtsnummer : | 0000000920348-DE613 | | |

#### Opel Insignia B Sports Tourer (04.2017->) Elegance

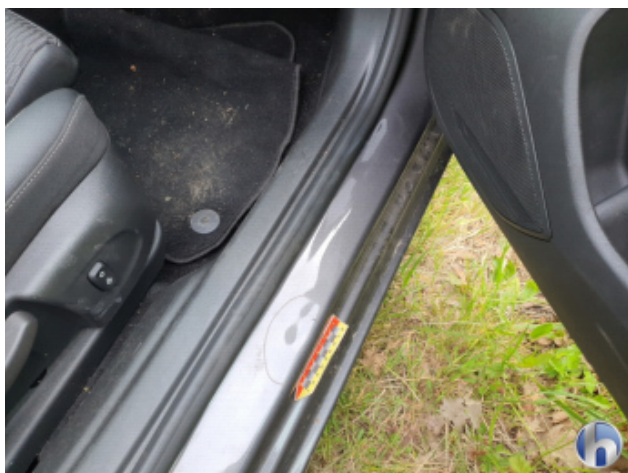
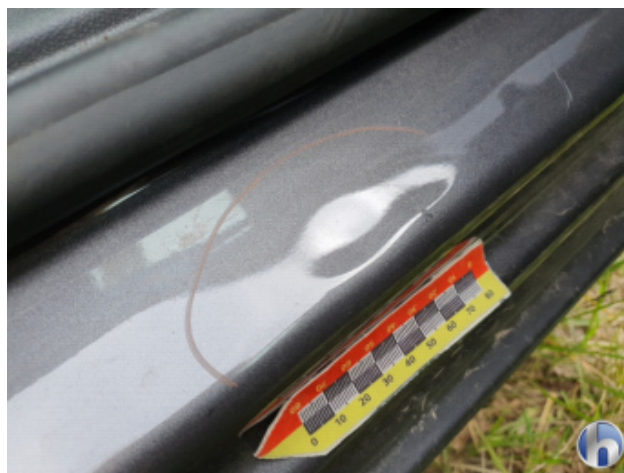
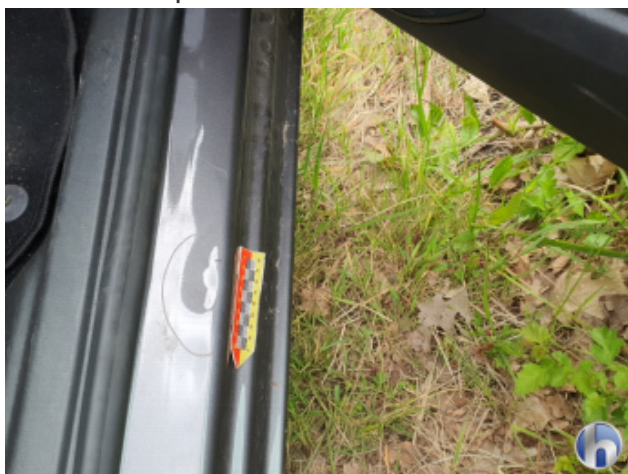
| | Bauteil | Schaden | Rep.-Art |
|---|---|---|---|
| 1. | Türeinstieg Vorne - Rechts | 1 Delle | Smart Repair |

1. Türeinstieg Vorne - Rechts  
1 Delle - Smart Repair

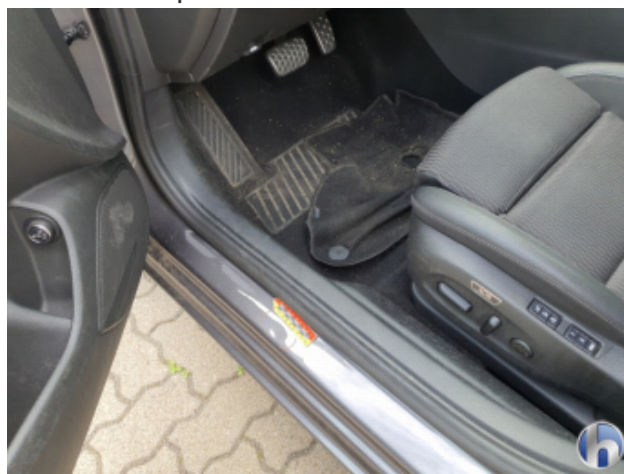
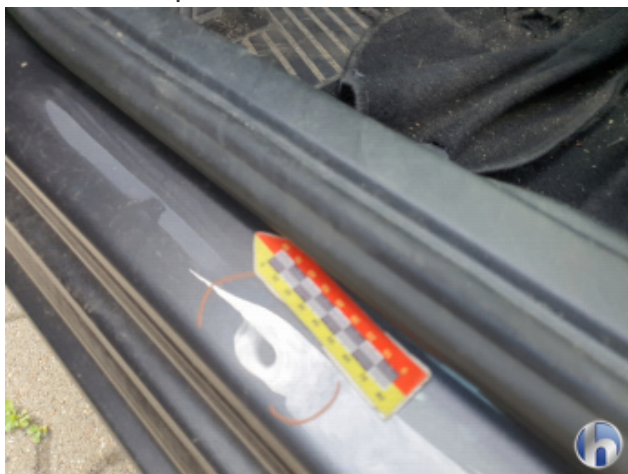
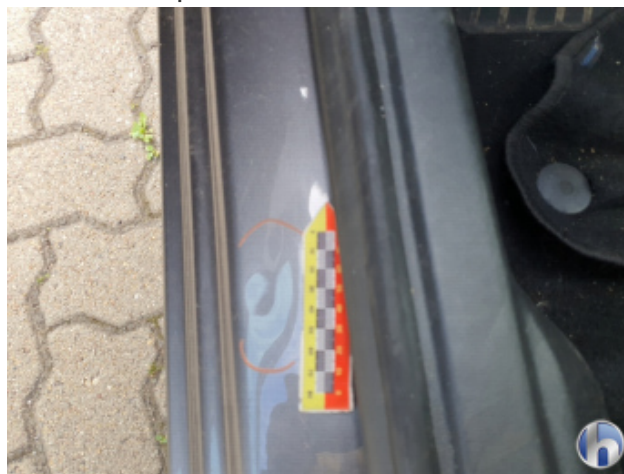
| | Bauteil | Schaden | Rep.-Art |
|---|---|---|---|
| 2. | Türeinstieg Vorne - Links | 1 Delle | Smart Repair |

2. Türeinstieg Vorne - Links  
1 Delle - Smart Repair

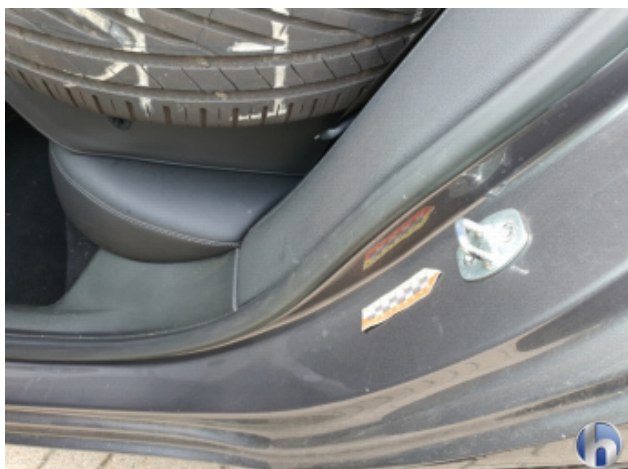
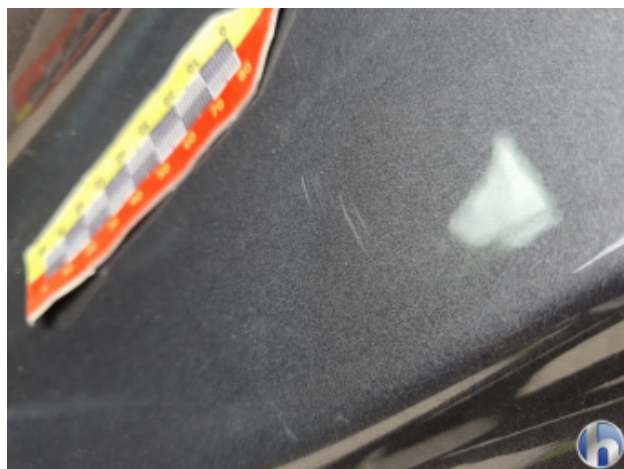
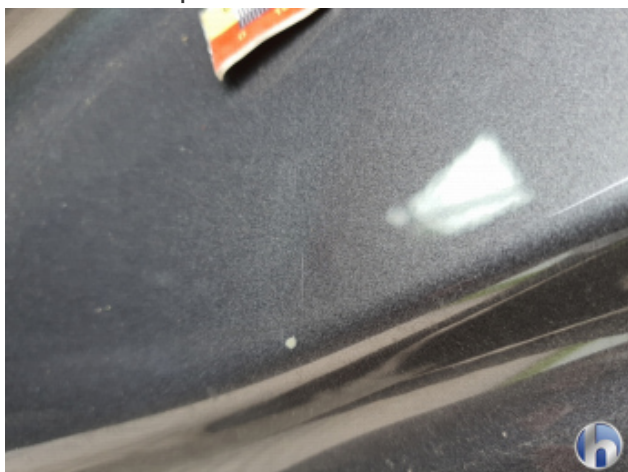
| | Bauteil | Schaden | Rep.-Art |
|---|---|---|---|
| 3. | Türeinstieg Hinten - Links | Kratzer | Smart Repair |

3. Türeinstieg Hinten - Links  
Kratzer - Smart Repair

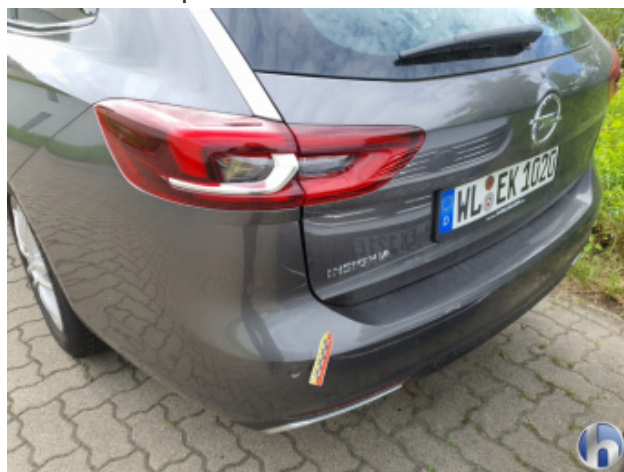
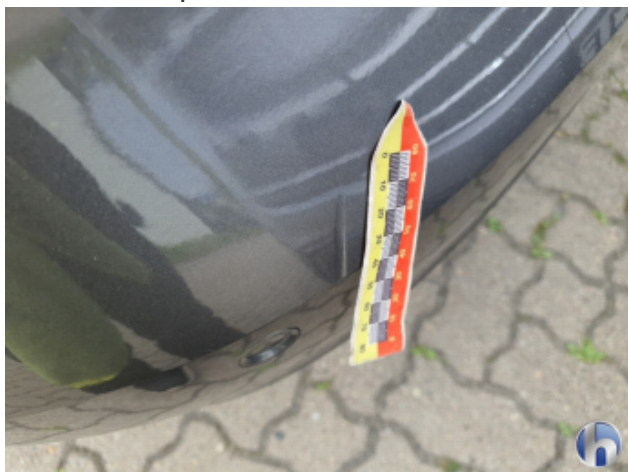
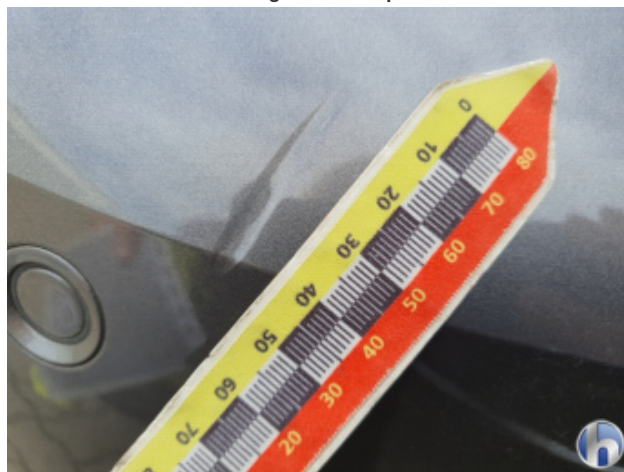
| | Bauteil | Schaden | Rep.-Art |
|---|---|---|---|
| 4. | Stoßfänger Hinten | Kratzer Tief Bis Grundierung | Smart Repair |

4. Stoßfänger Hinten  
Kratzer Tief Bis Grundierung - Smart Repair

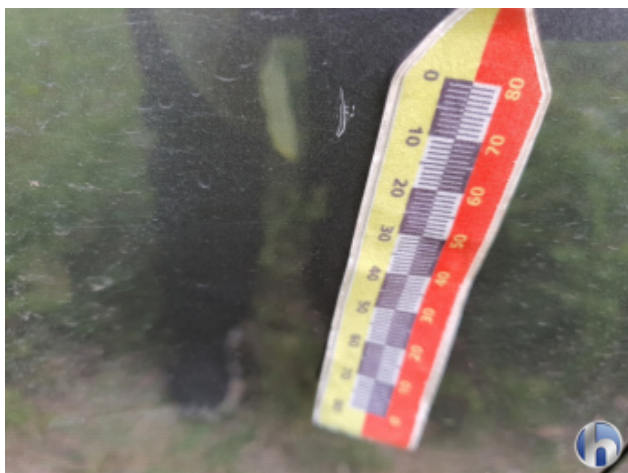
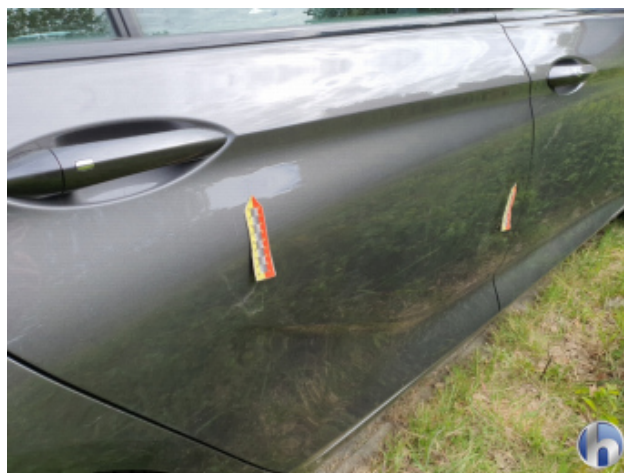
| | Bauteil | Schaden | Rep.-Art |
|---|---|---|---|
| 5. | Tür Hinten - Rechts | Kratzer | Smart Repair |

5. Tür Hinten - Rechts  
Kratzer - Smart Repair

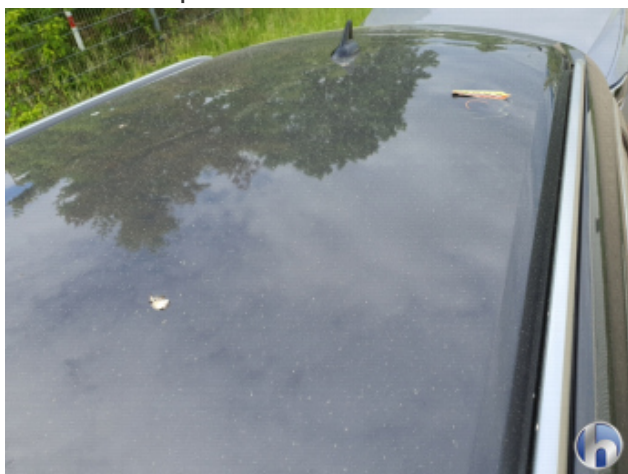
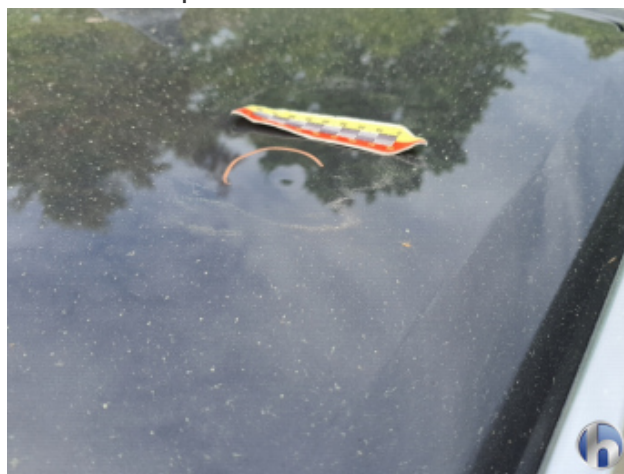
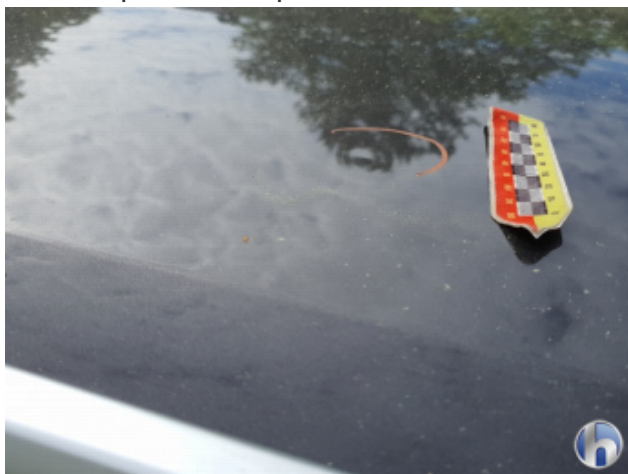
| | Bauteil | Schaden | Rep.-Art |
|---|---|---|---|
| 6. | Dach | Gebrauchsspuren | Ohne Reparatur |

6. Dach  
Gebrauchsspuren - Ohne Reparatur

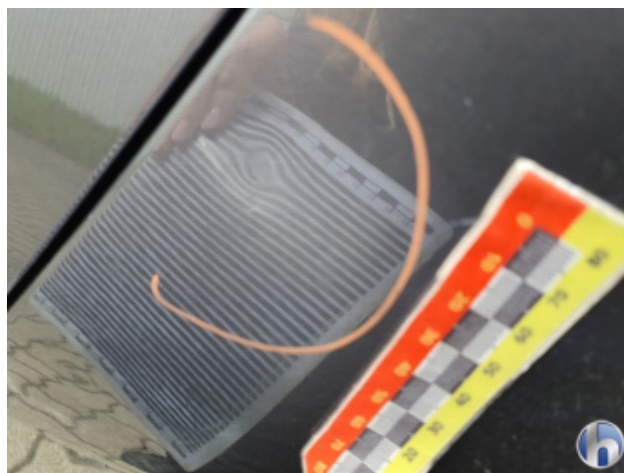
| | Bauteil | Schaden | Rep.-Art |
|---|---|---|---|
| 7. | Seitenwand - Hinten - Links | Gebrauchsspuren | Ohne Reparatur |

7. Seitenwand - Hinten - Links  
Gebrauchsspuren - Ohne Reparatur

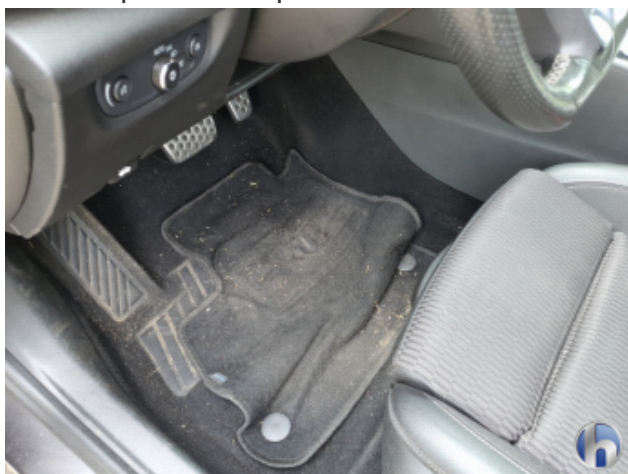
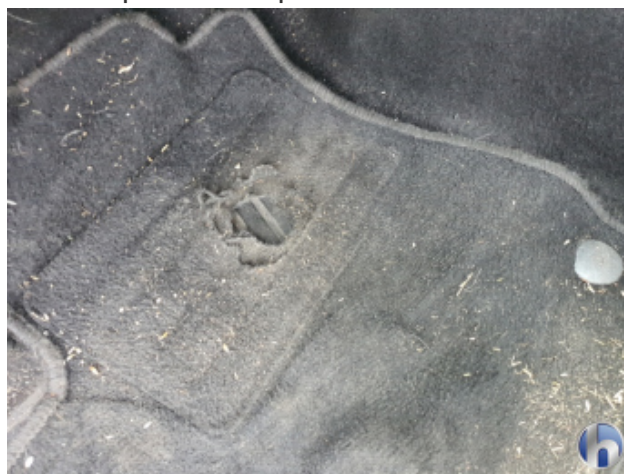
| | Bauteil | Schaden | Rep.-Art |
|---|---|---|---|
| 8. | Fußmatten Vorn | Loch | Erneuern |

8. Fußmatten Vorn  
Loch - Erneuern

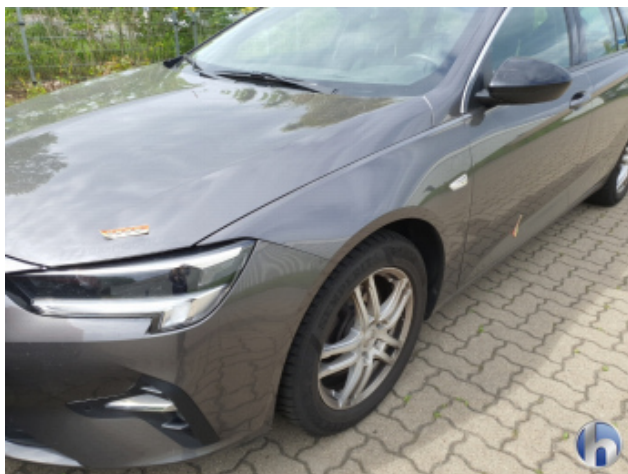
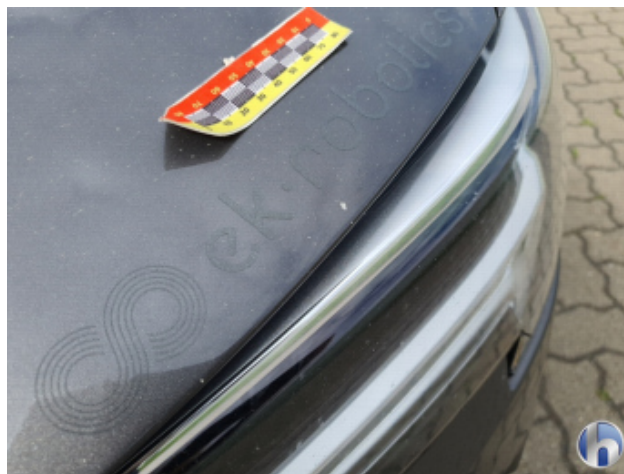
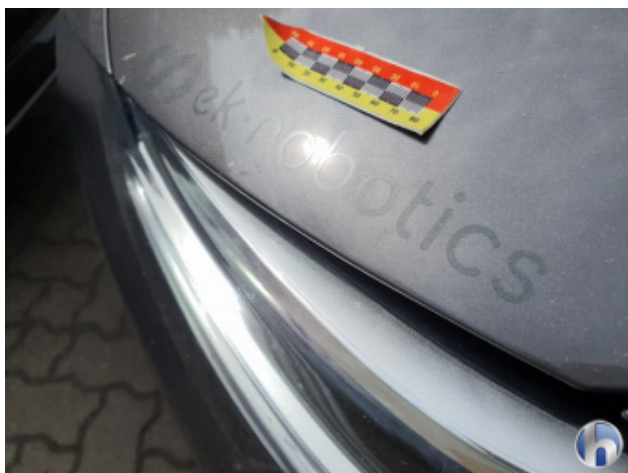
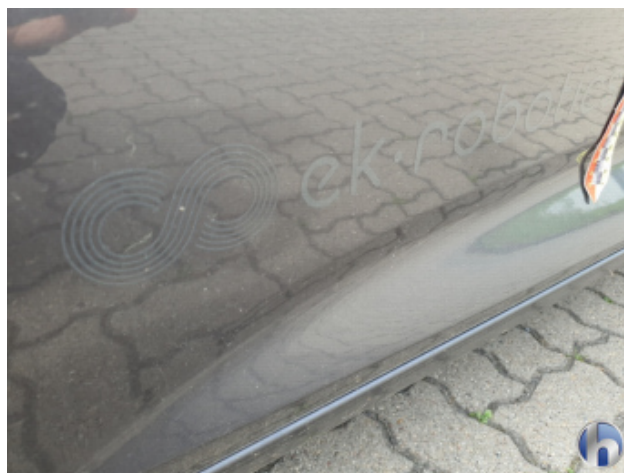
| | Bauteil | Schaden | Rep.-Art |
|---|---|---|---|
| 9. | Beklebung am Fzg | Beklebt | Entkleben / Reinigen |

9. Beklebung am Fzg  
Beklebt - Entkleben / Reinigen

9. Beklebung am Fzg  
**Beklebt - Entkleben / Reinigen**
