## Zustandsbericht

| Berichtsnummer : | 0000000923657-DE926 | | |

#### Hyundai Kona (OS)(2017->) Trend Elektro 2WD

| Fahrzeug-Ident.-Nr.: | TMAK381HFNJ060670 | Laufleistung abgelesen: | 17077 km |

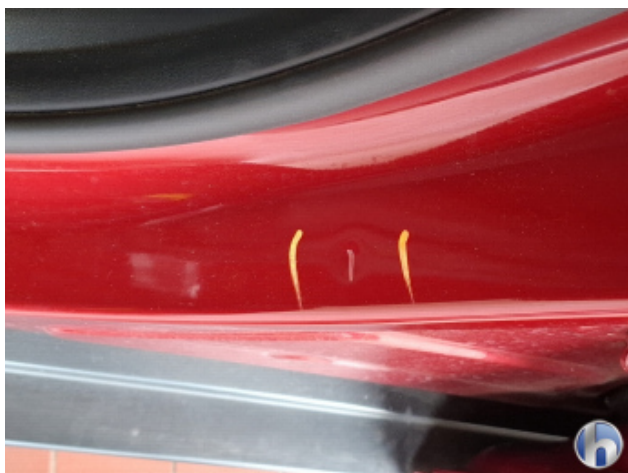
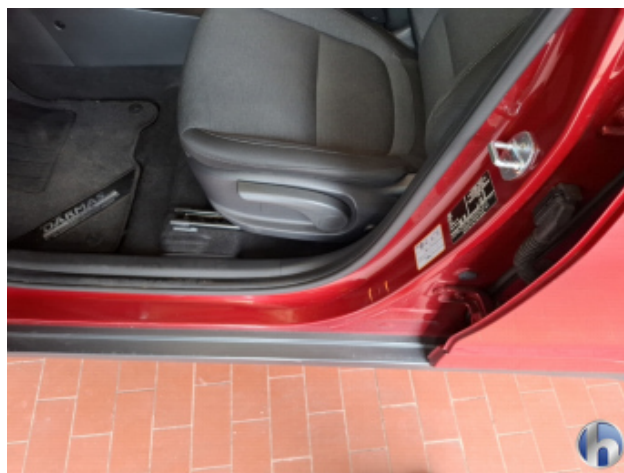
| | <b>Bauteil</b> | <b>Schaden</b> | <b>Rep.-Art</b> |
|---|---|---|---|
| 1. | Türeinstieg Vorne - Links | Beschädigt | Smart Repair |

1. Türeinstieg Vorne - Links  
**Beschädigt - Smart Repair**

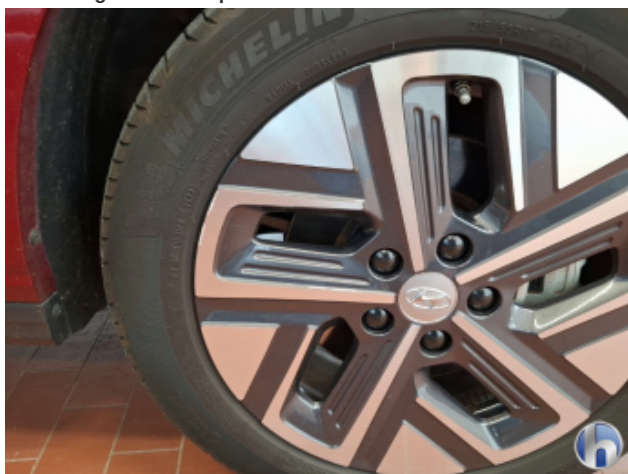
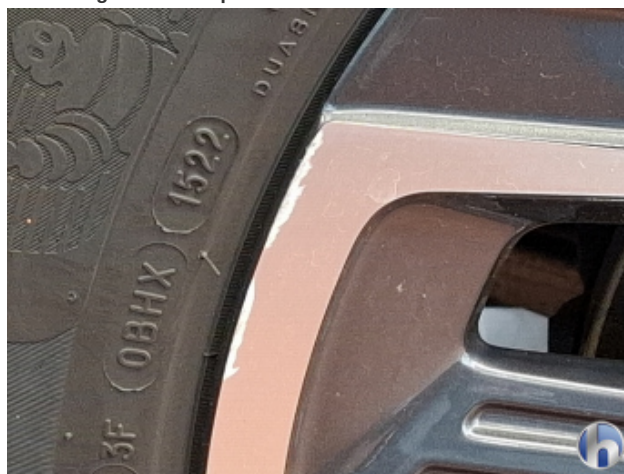
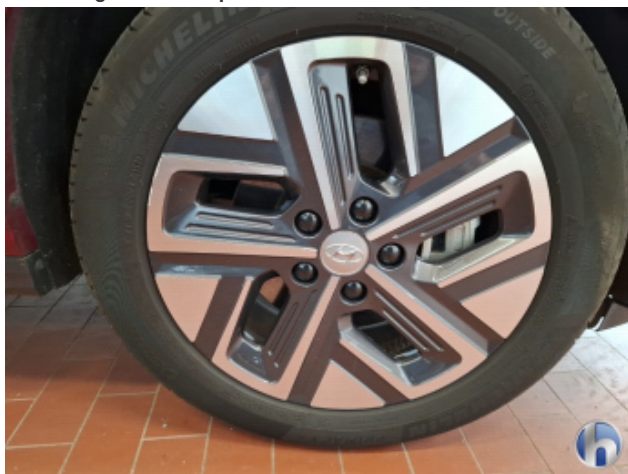
| | <b>Bauteil</b> | <b>Schaden</b> | <b>Rep.-Art</b> |
|---|---|---|---|
| 2. | Felge Vorne - Rechts | Beschädigt | Smart Repair |

2. Felge Vorne - Rechts  
**Beschädigt - Smart Repair**

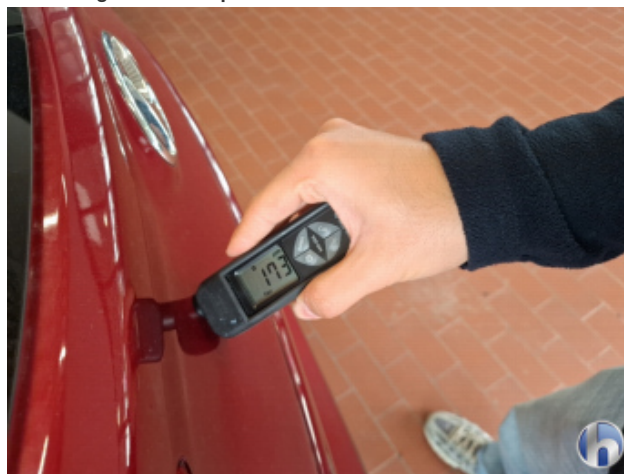
| | <b>Bauteil</b> | <b>Schaden</b> | <b>Rep.-Art</b> |
|---|---|---|---|
| 3. | Heckklappe | Nachlackiert | Ohne Reparatur |

3. Heckklappe  
**Nachlackiert - Ohne Reparatur**
