# Zustandsbericht

Protokollnummer: 44715215  
Auftrags-Nr / Referenz: 22212029  
Besichtigungsdatum: 20.03.2026

| Hersteller / Modell | Volvo XC60 T6 AWD Recharge Core | | |

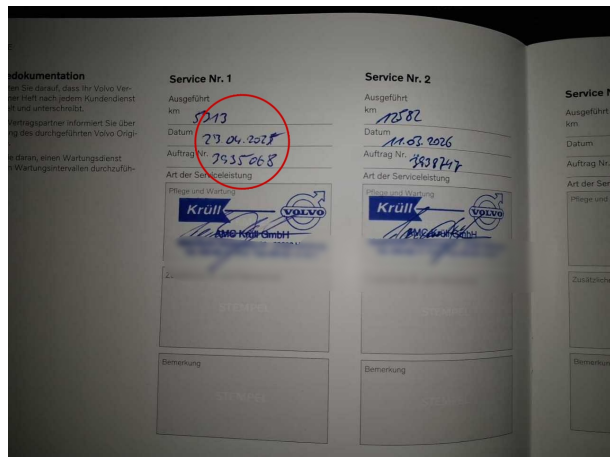
| Nr. | Bauteilgruppe | Beschreibung |
|---|---|---|
| 1 | Unterlagen | Serviceheft (Serviceintervall überzogen, fällig nach 12 Monaten/ 30tkm) - entspricht nicht den Leasingvorgaben - Wertminderung |

**Beschädigung #1:** Unterlagen: Serviceheft (Serviceintervall überzogen, fällig nach 12 Monaten/ 30tkm) - entspricht nicht den
