GKK Gutachten GmbH

## Verkaufsbericht

| <b>Fahrzeugident.-Nr.</b> | <b>WBA7N510907K99276</b> | | |
| <b>Typ / Verkaufsbez.</b> | 120d xDrive Sport Line | <b>Laufleistung abgelesen</b> | 123.171 km |

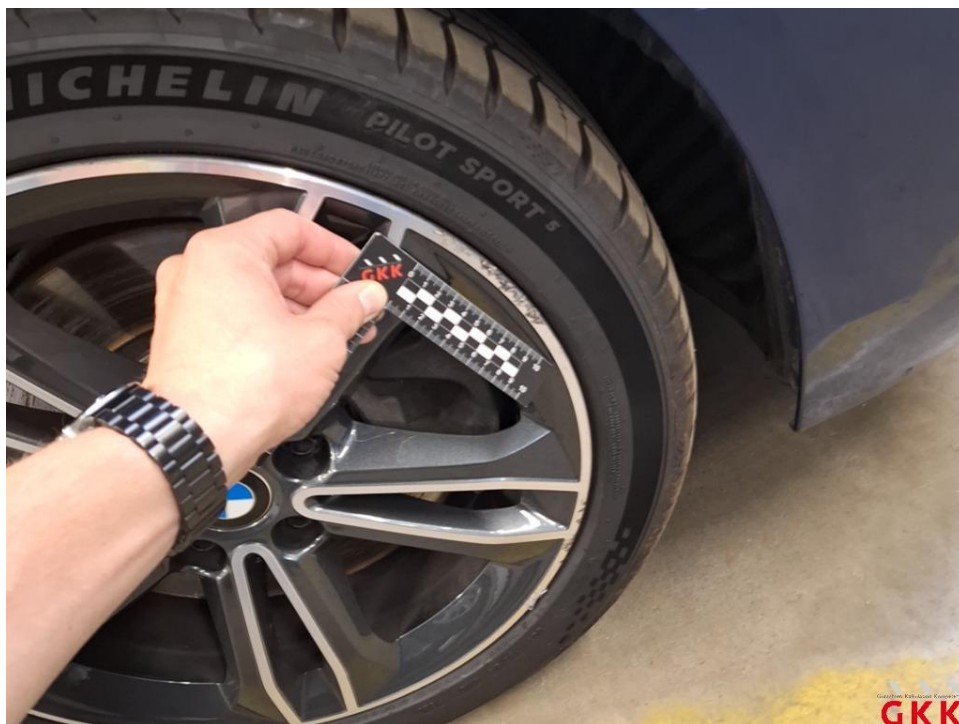
| Wertbeeinflussende Faktoren | | |
|---|---|---|
| LM-Rad vorne rechts, verkratzt, ersetzen (Bild 14, Bild 15, Bild 16) | 477,14 € | 477,14 € |

Bild 14 LM-Rad, vorne rechts, verkratzt, ersetzen

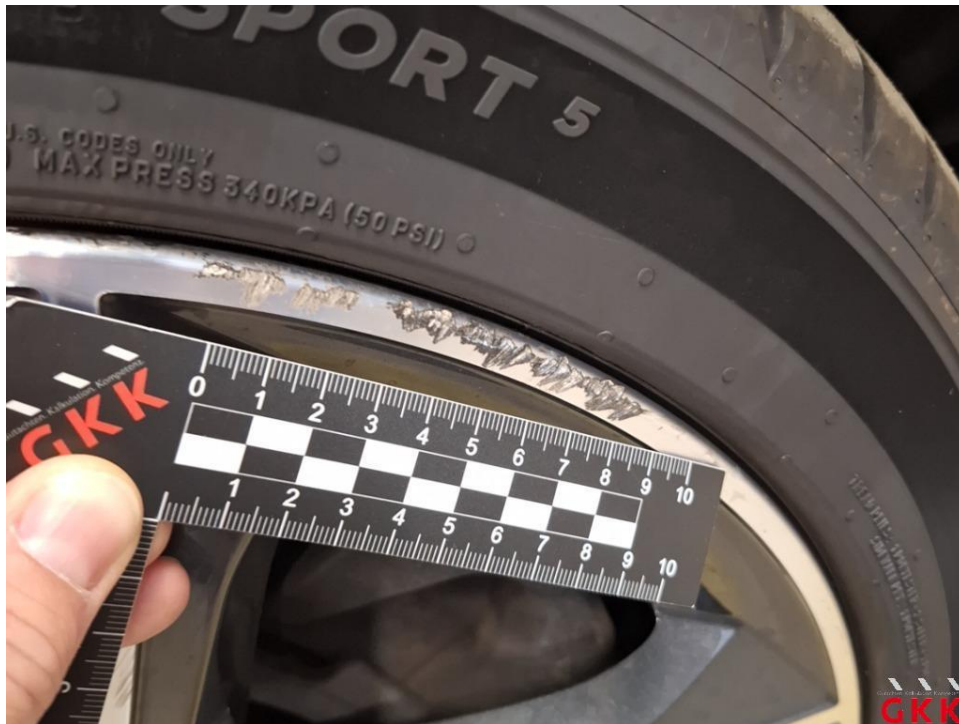
Bild 15 LM-Rad, vorne rechts, verkratzt, ersetzen

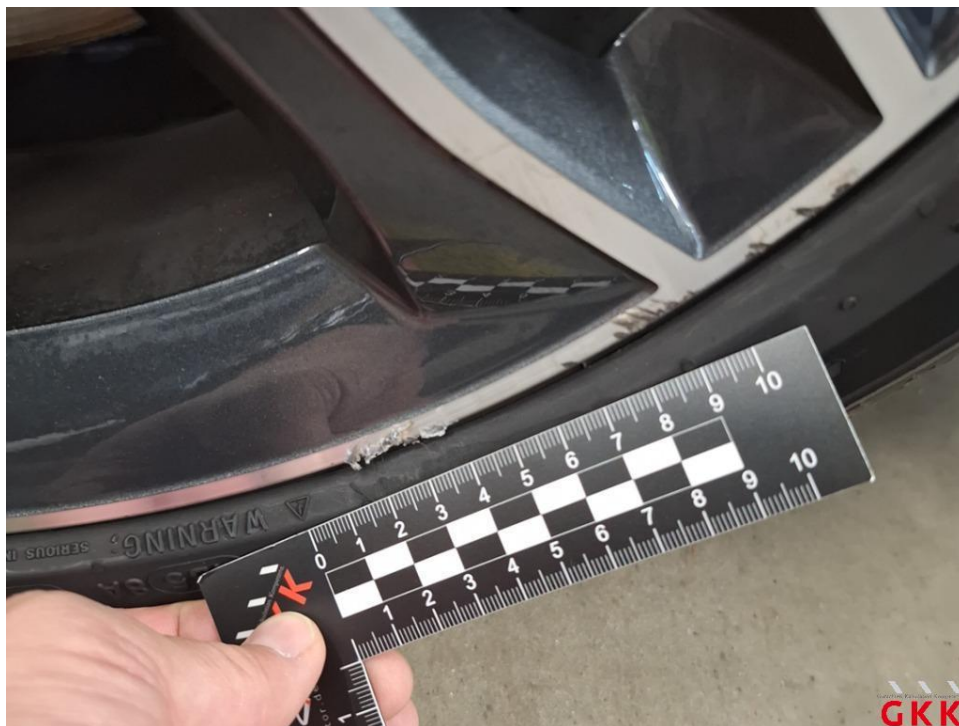
Bild 16 LM-Rad, vorne rechts, verkratzt, ersetzen

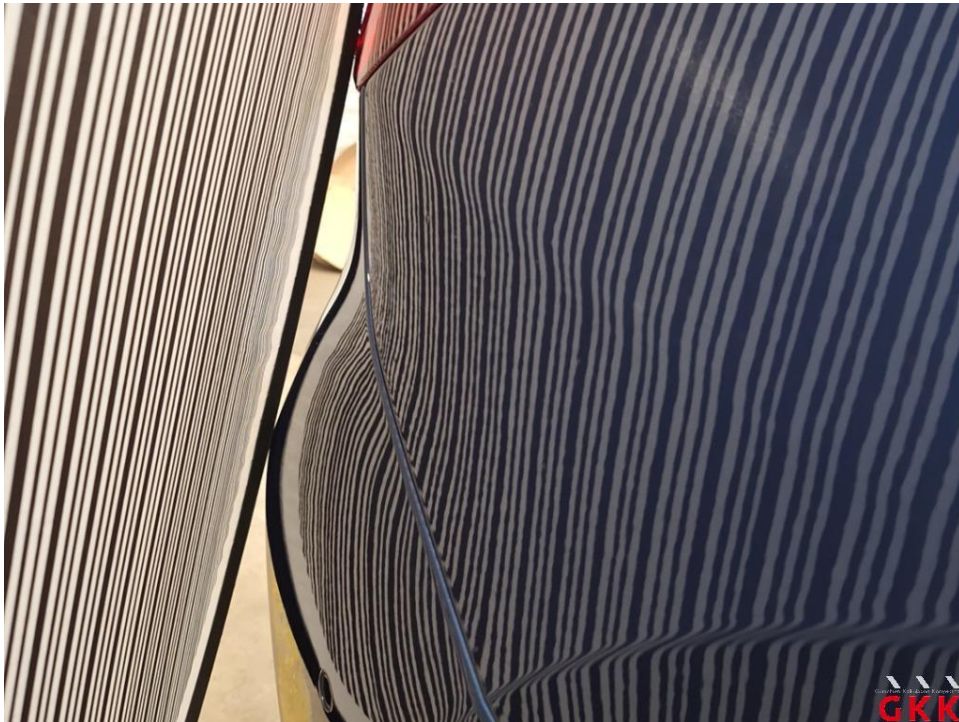
| Vorschaden | Der Vorschaden wurde fach- und sachgerecht behoben | Feststellung |
|---|---|---|
| Seitenwand hinten rechts | Nein | Verlaufsstörungen (Orangenhaut) |

| Wertbeeinflussende Faktoren | | |
|---|---|---|
| Seitenwand rechts, Reparaturmangel, aufbereiten (Bild 17, Bild 18, Bild 19) | 159,52 € | 159,52 € |

Bild 17 Seitenwand rechts, Reparaturmangel, aufbereiten

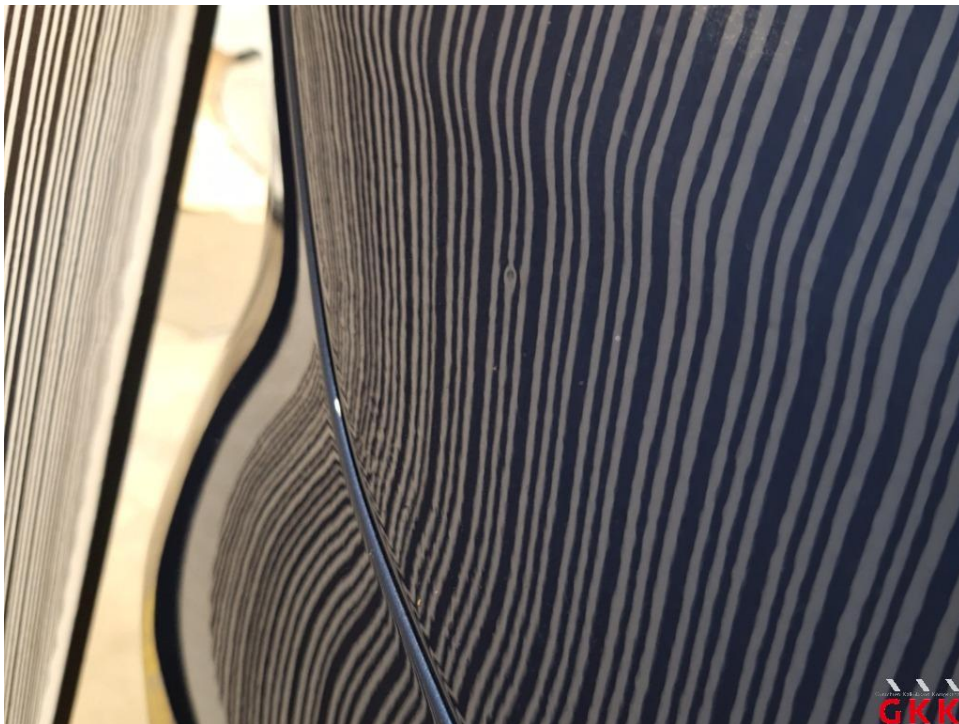
Bild 18 Seitenwand rechts, Reparaturmangel, aufbereiten

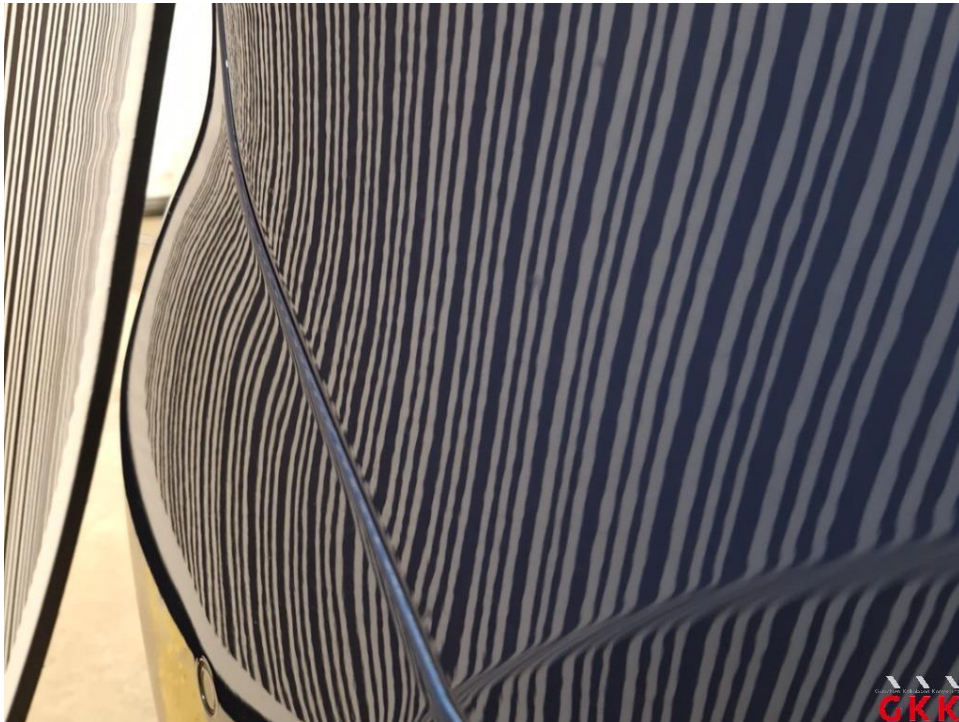
Bild 19      Seitenwand rechts, Reparaturmangel, aufbereiten
