Zustandsbericht

Fahrzeugdaten / Technische Daten

| Kennzeichen | H-VH 172 | Fzg.-Ident.-Nummer | W0VZT6EN7M1026039 |
| Typ | Insignia 1.5d Elegance GS | Fahrzeugart | PKW |

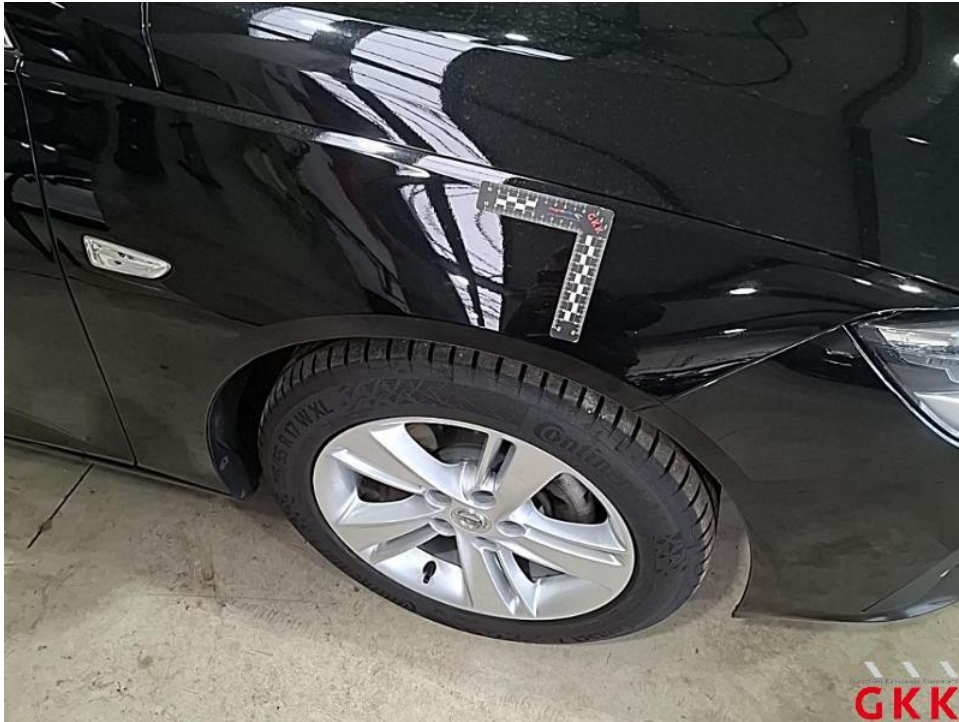
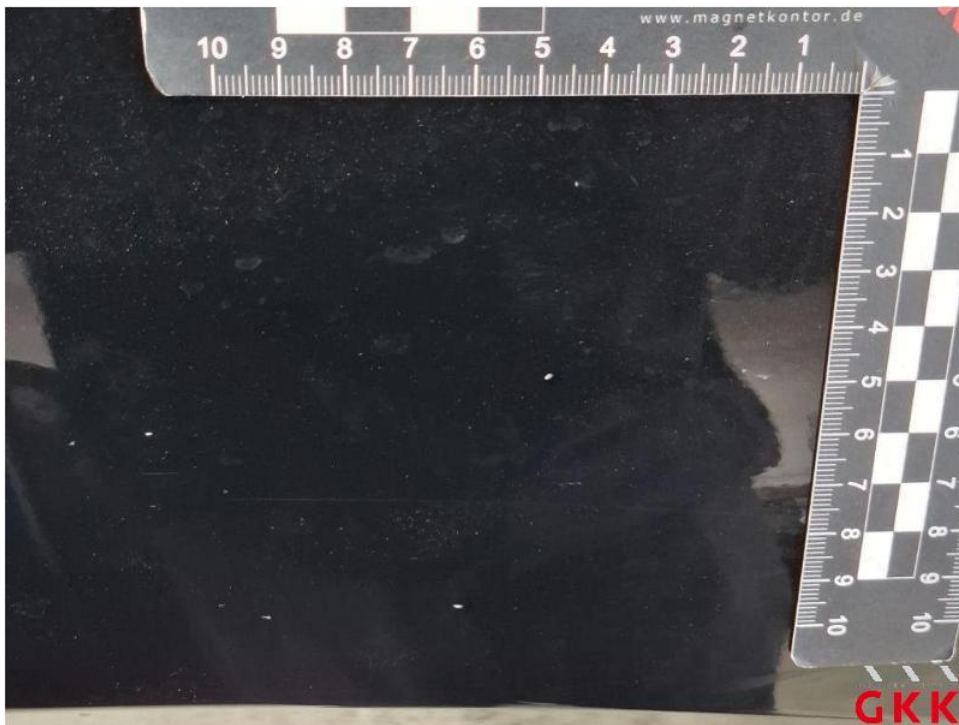
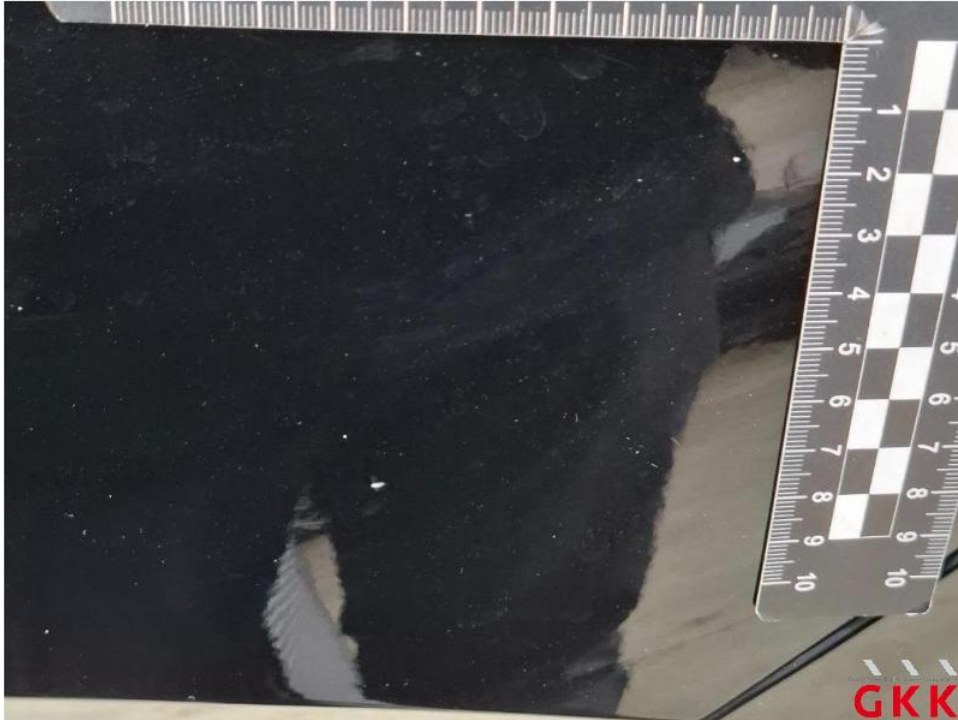
Kotflügel vorne rechts, Steinschlag und Kratzer (Bild 13, Bild 14, Bild 15)

Bild 13. Kotflügel vorne rechts, Steinschlag und Kratzer, lackieren

Bild 14. Kotflügel vorne rechts, Steinschlag und Kratzer, lackieren

Bild 15. Kotflügel vorne rechts, Steinschlag und Kratzer, lackieren

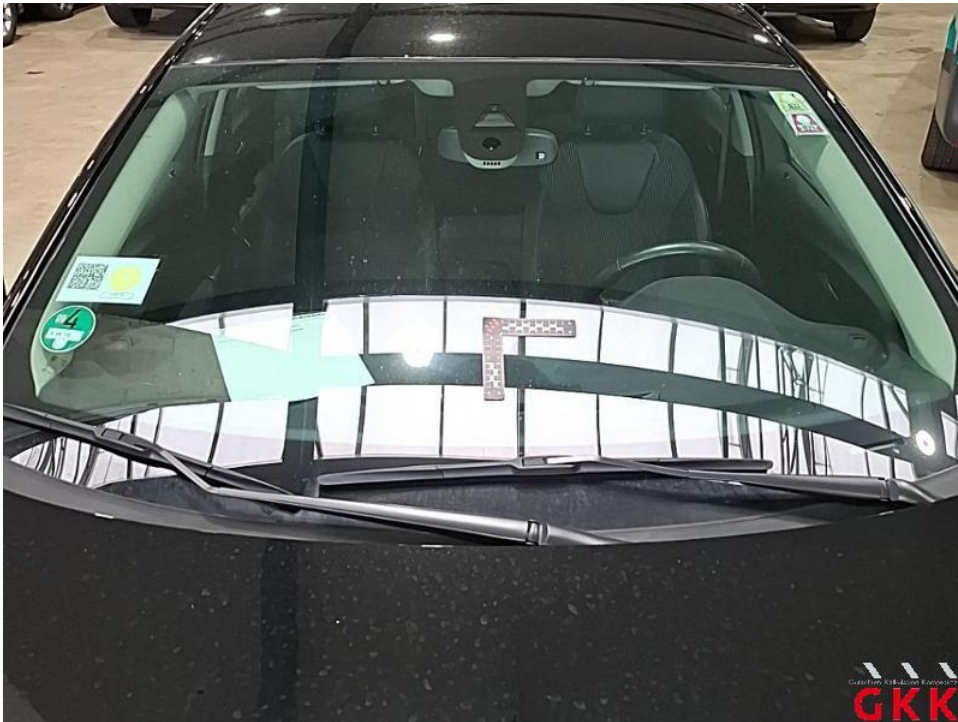
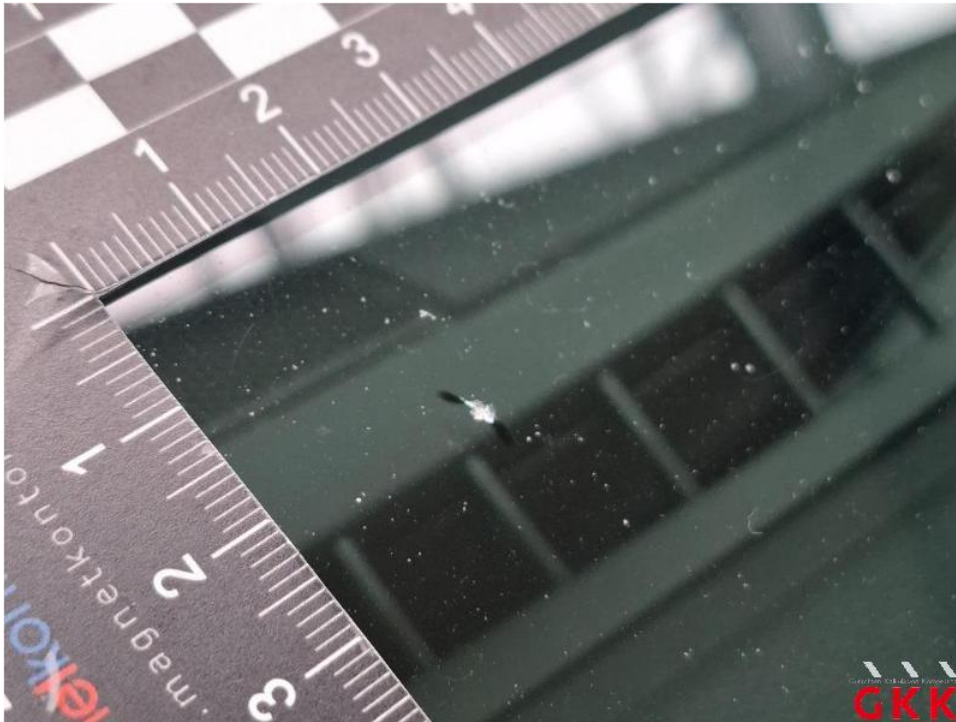
Frontscheibe mit Regensensor und Frontkamera, Steinschlag mit Rissbildung (Bild 16, Bild 17)

Bild 16. Frontscheibe, mit Regensensor und Frontkamera, Steinschlag mit Rissbildung, ersetzen

Bild 17. Frontscheibe, mit Regensensor und Frontkamera, Steinschlag mit Rissbildung, ersetzen

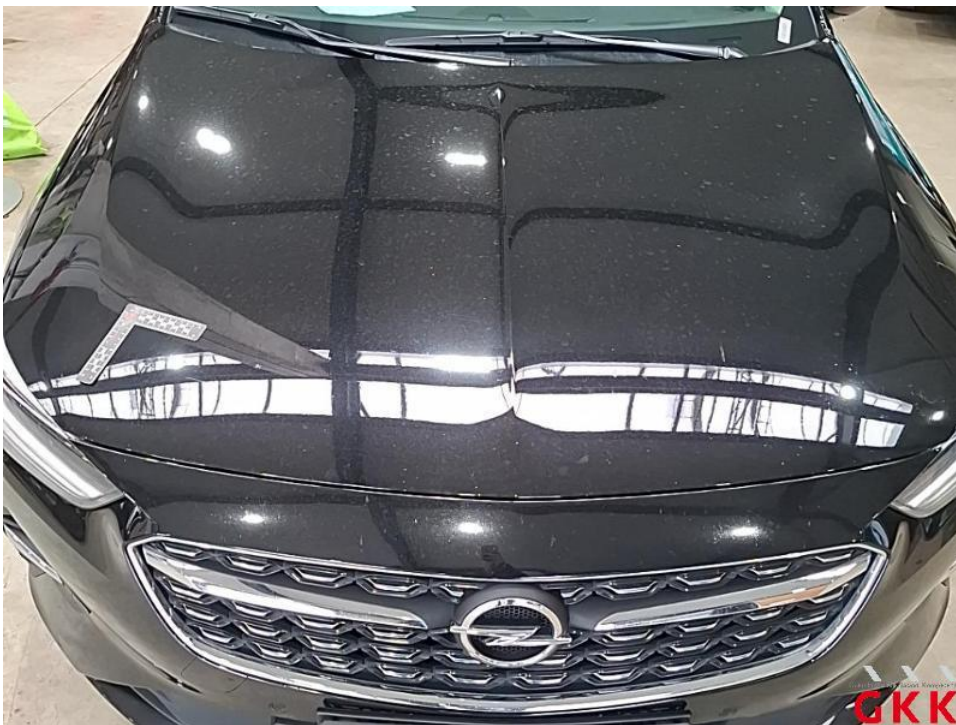
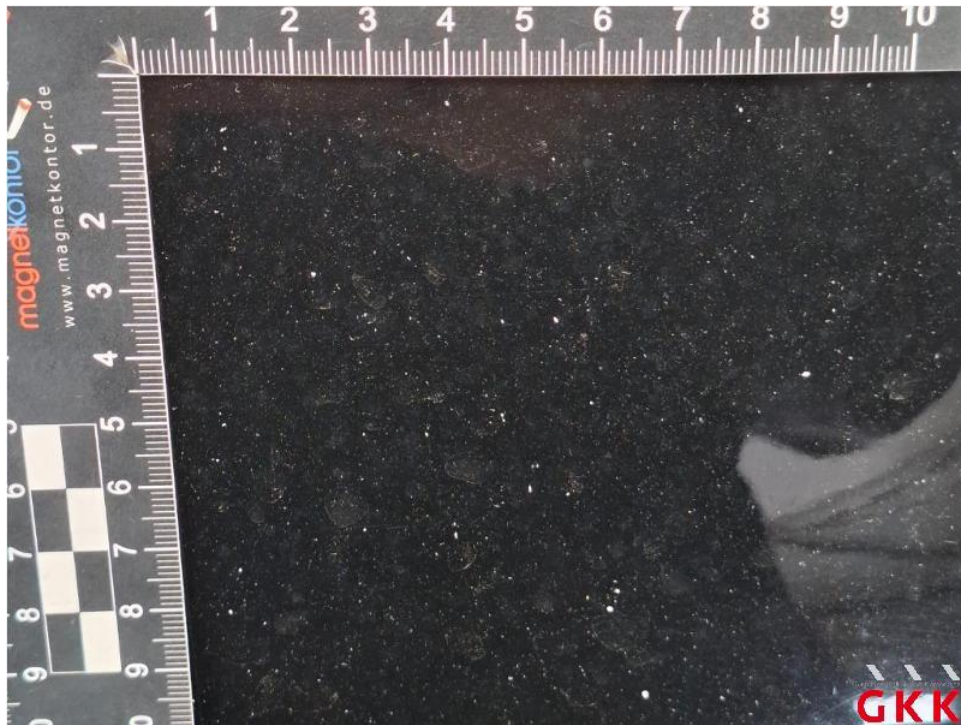
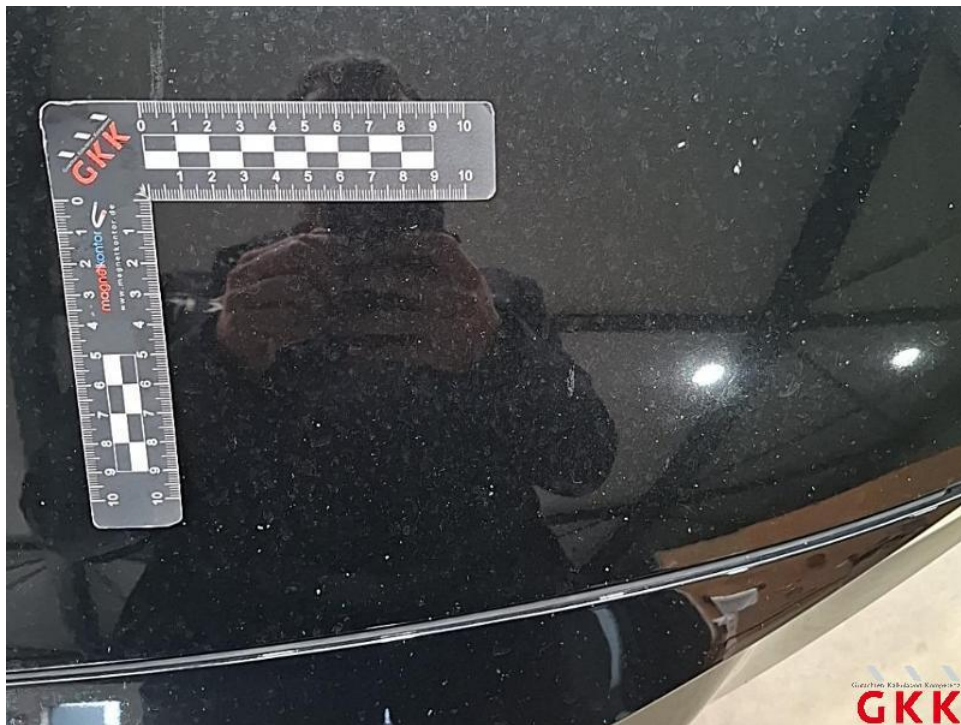
Motorhaube, Steinschlag und Kratzer (Bild 18, Bild 19, Bild 20)

Bild 18. Motorhaube, Steinschlag und Kratzer, lackieren

Bild 19. Motorhaube, Steinschlag und Kratzer, lackieren

Bild 20. Motorhaube, Steinschlag und Kratzer, lackieren

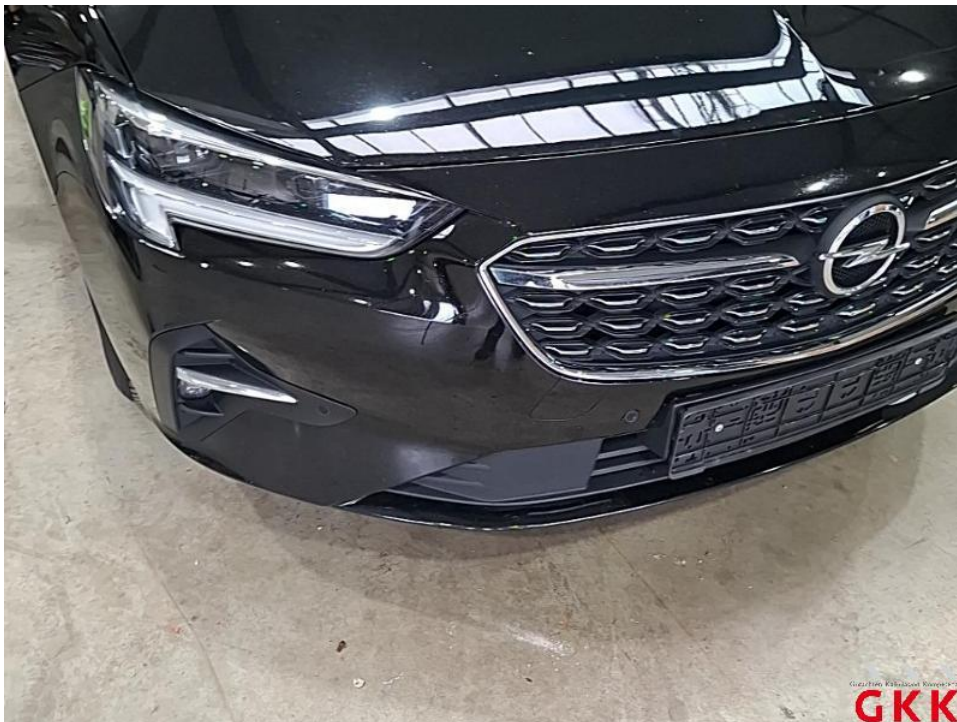
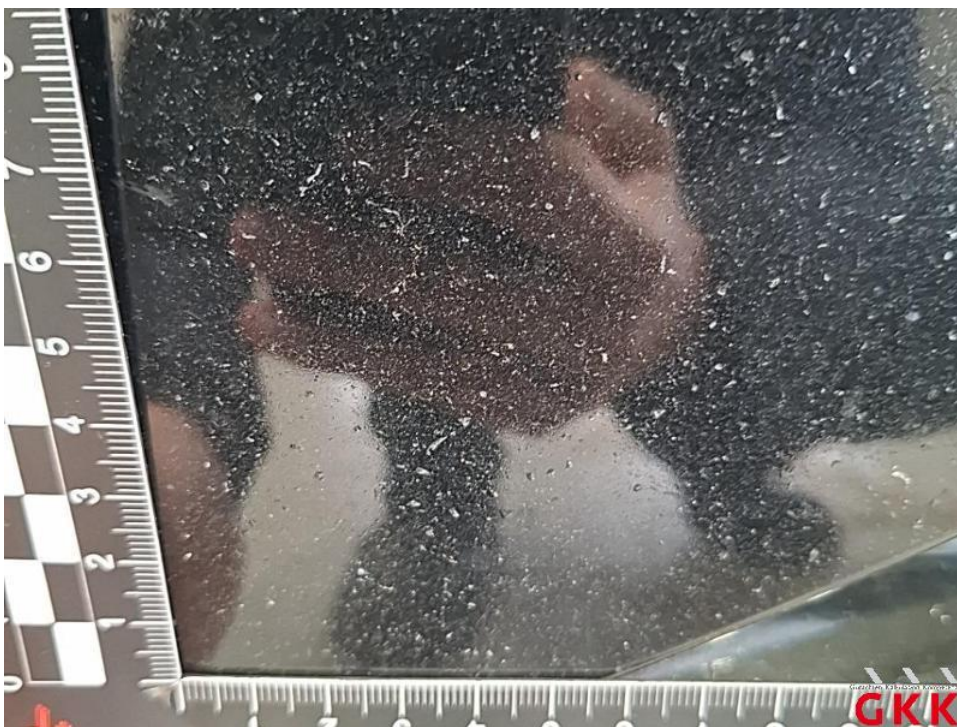
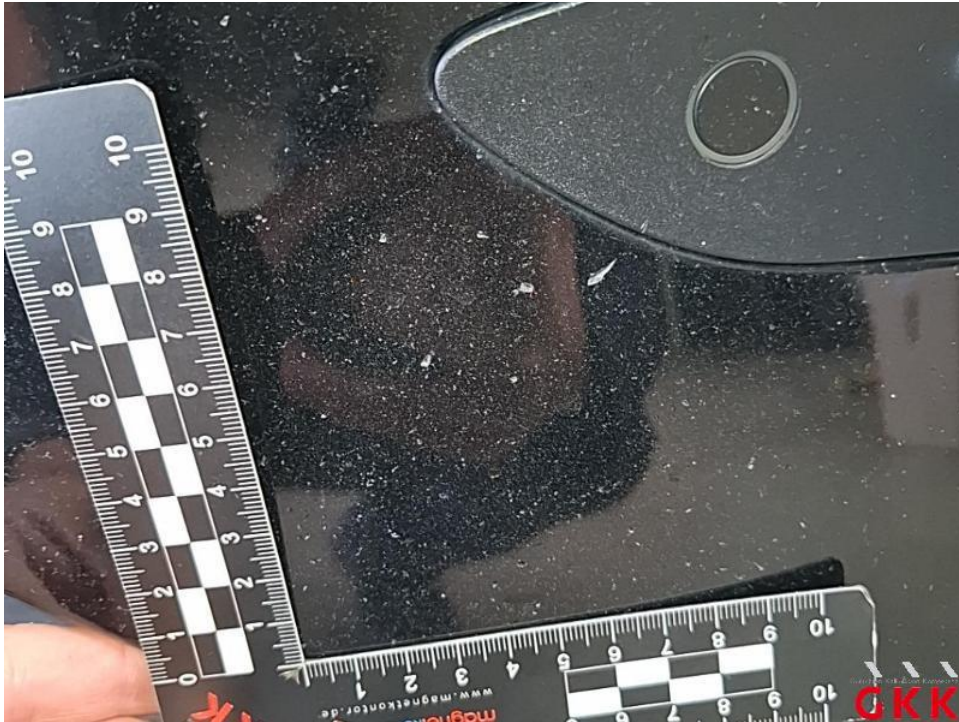
Stoßfänger vorne Verkleidung -lackiert-, Steinschlag und Kratzer (Bild 21, Bild 22, Bild 23)

Bild 21. Stoßfänger vorne, Verkleidung -lackiert-, Steinschlag und Kratzer, lackieren

Bild 22. Stoßfänger vorne, Verkleidung -lackiert-, Steinschlag und Kratzer, lackieren

Bild 23. Stoßfänger vorne, Verkleidung -lackiert-, Steinschlag und Kratzer, lackieren

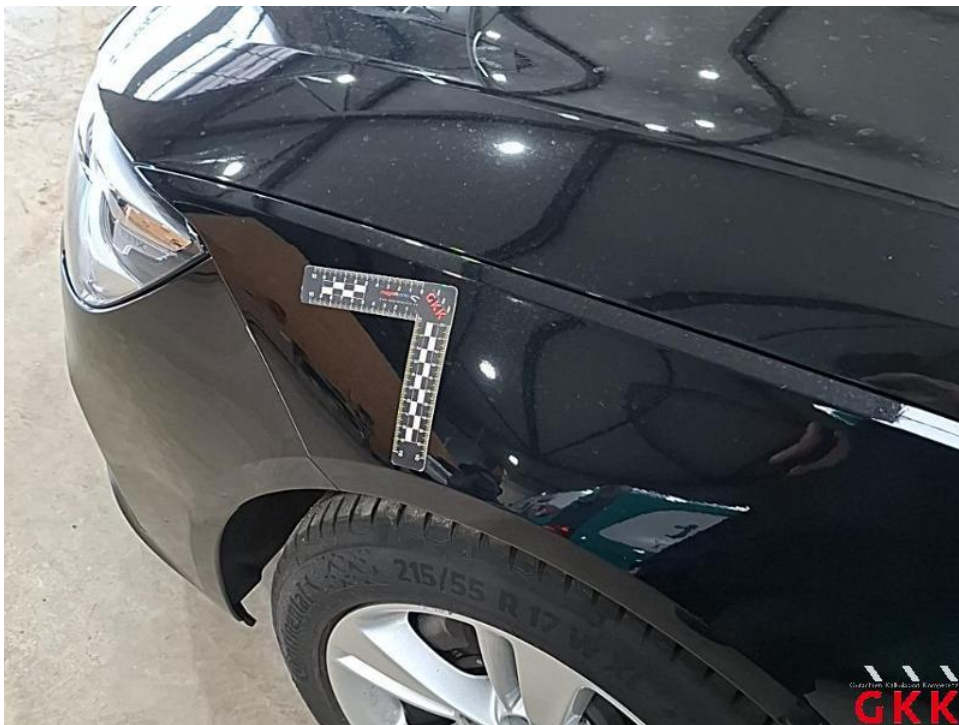
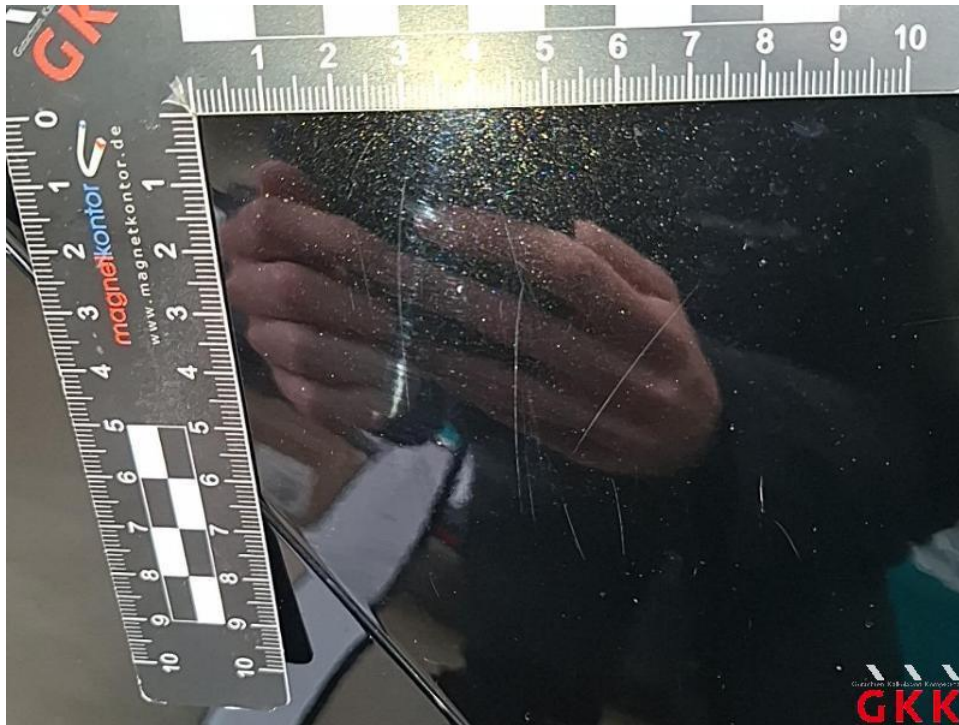
Kotflügel vorne links, verkratzt (Bild 24, Bild 25)

Bild 24. Kotflügel vorne links, verkratzt, auslegen, schleifen, polieren

Bild 25. Kotflügel vorne links, verkratzt, auslegen, schleifen, polieren

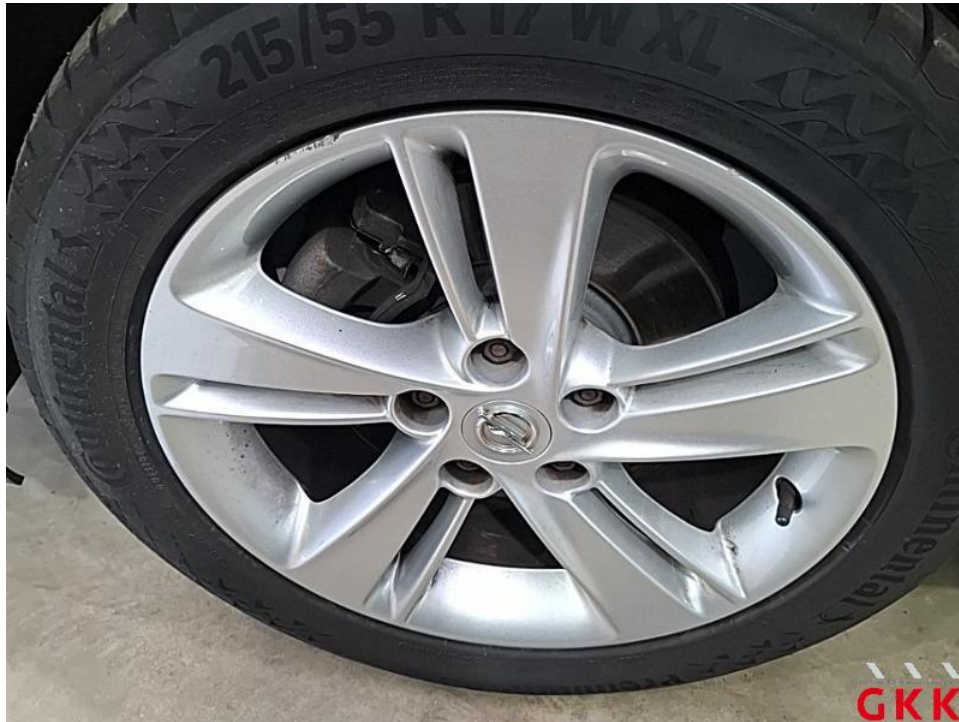
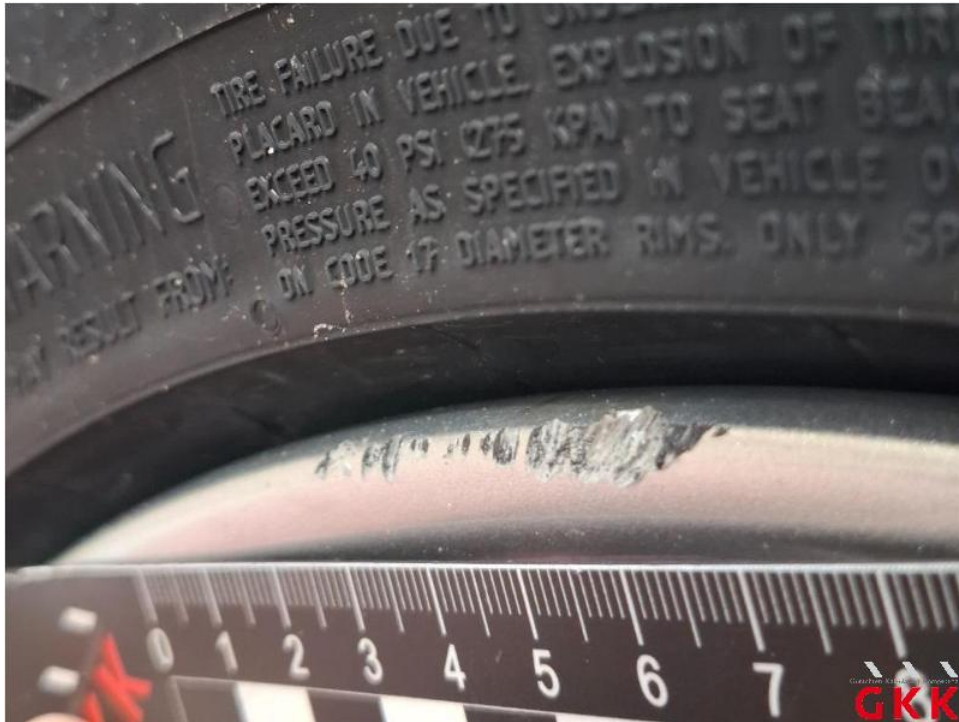
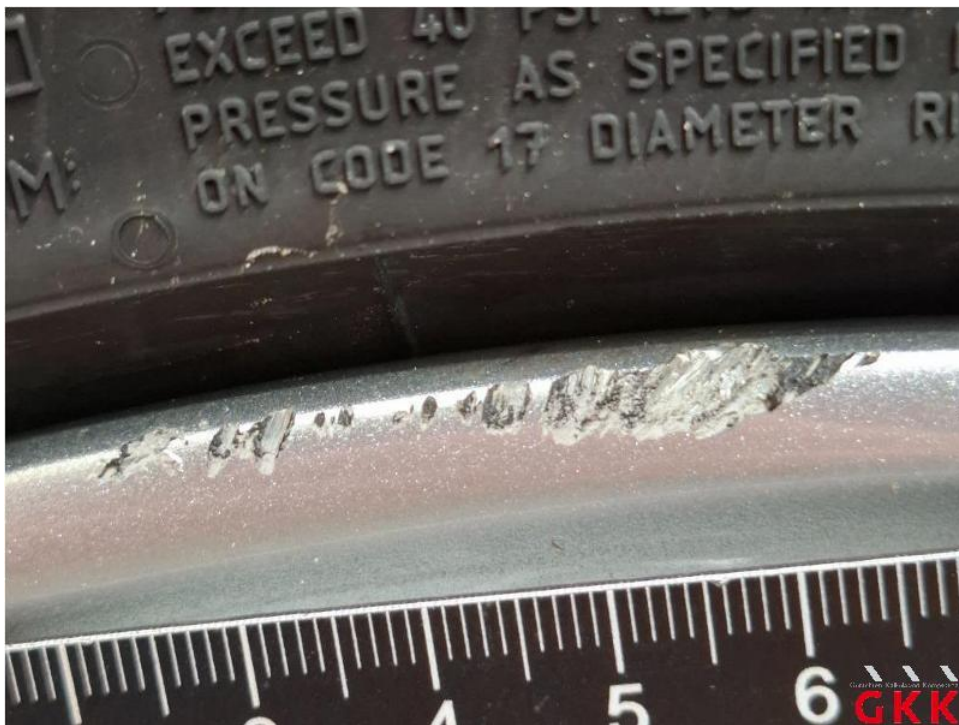
LM-Rad vorne links, Materialabtrag (Bild 26, Bild 27, Bild 28)

Bild 26. LM-Rad, vorne links, Materialabtrag, ersetzen

Bild 27. LM-Rad, vorne links, Materialabtrag, ersetzen

Bild 28. LM-Rad, vorne links, Materialabtrag, ersetzen

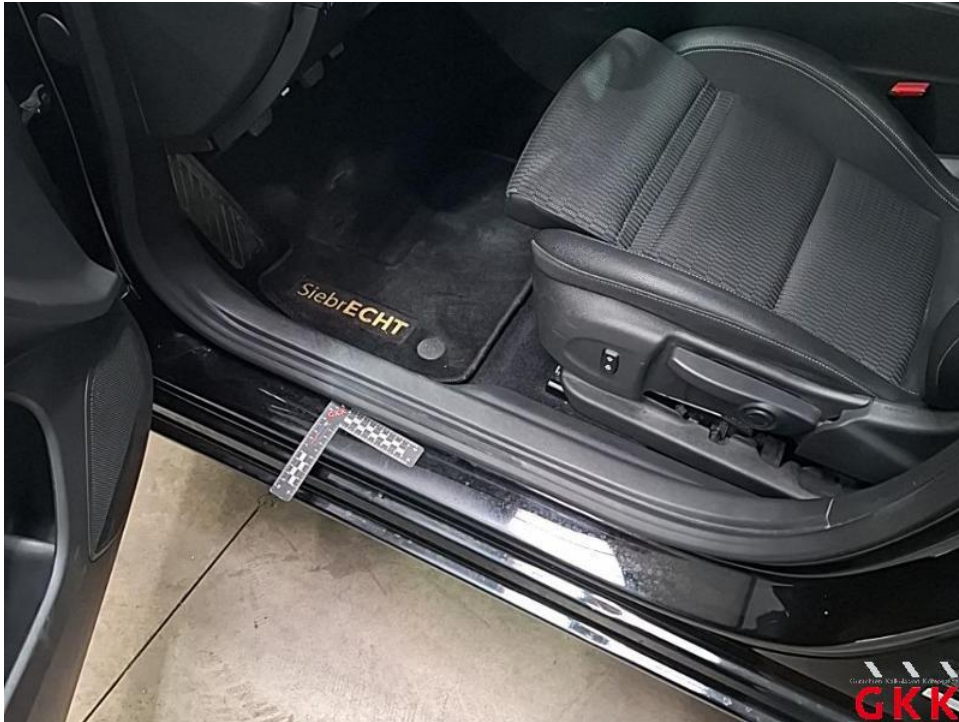
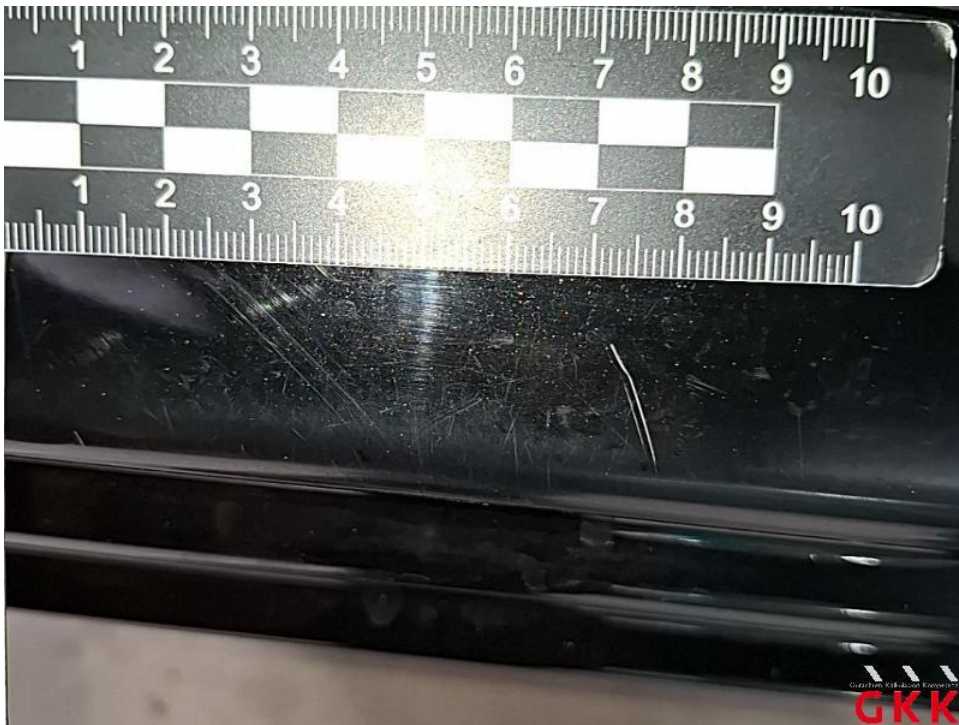
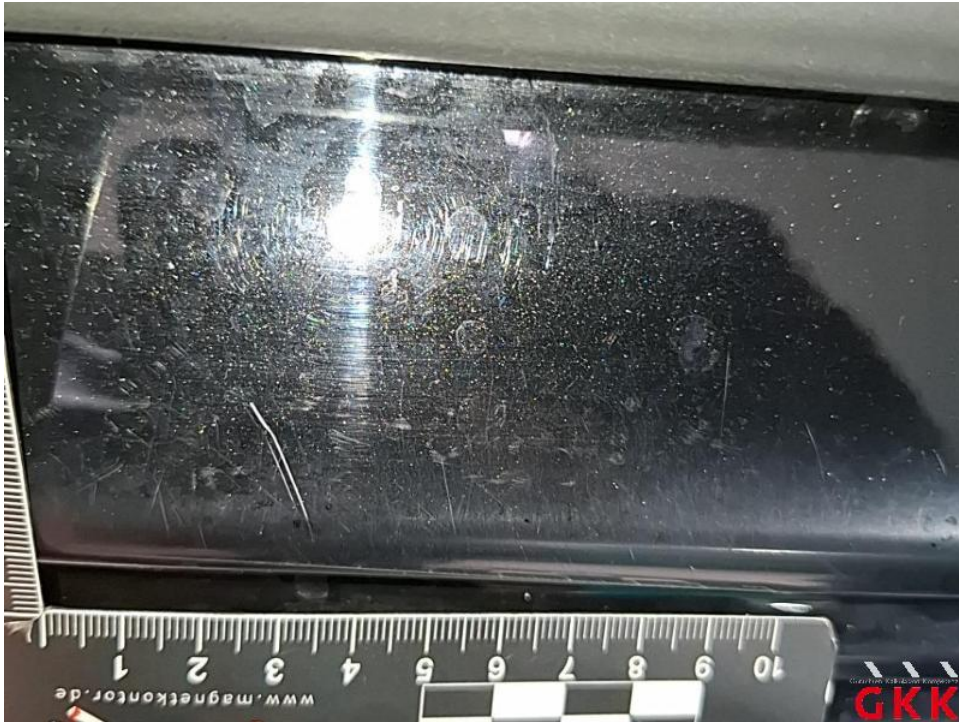
Tür vorne links Einstieg, verkratzt (Bild 29, Bild 30, Bild 31)

Bild 29. Tür vorne links, Einstieg, verkratzt, lackieren

Bild 30. Tür vorne links, Einstieg, verkratzt, lackieren

Bild 31. Tür vorne links, Einstieg, verkratzt, lackieren

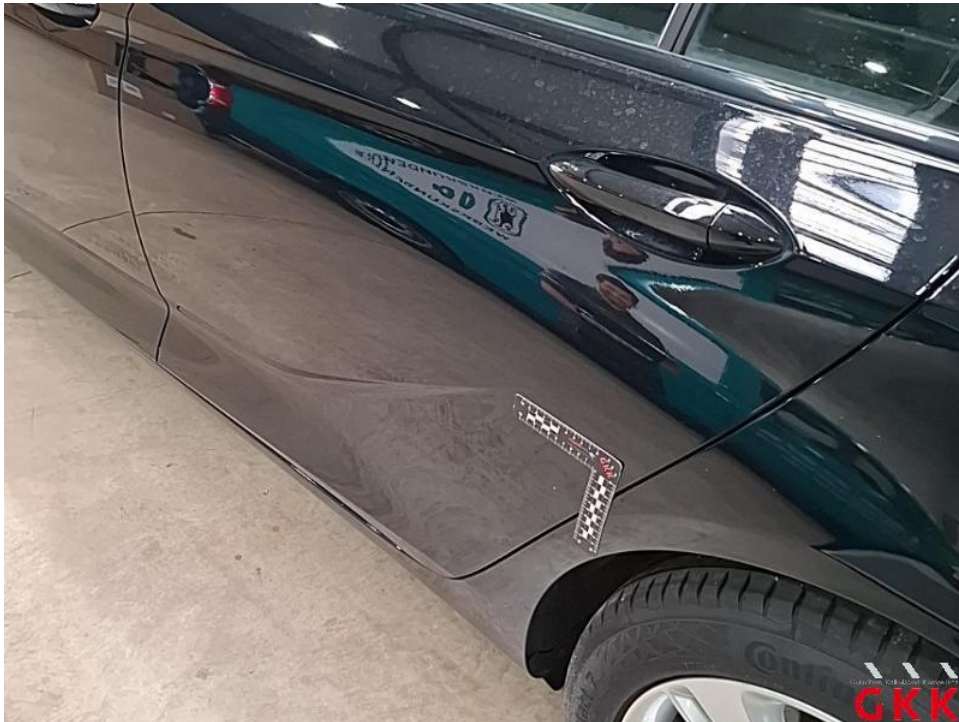
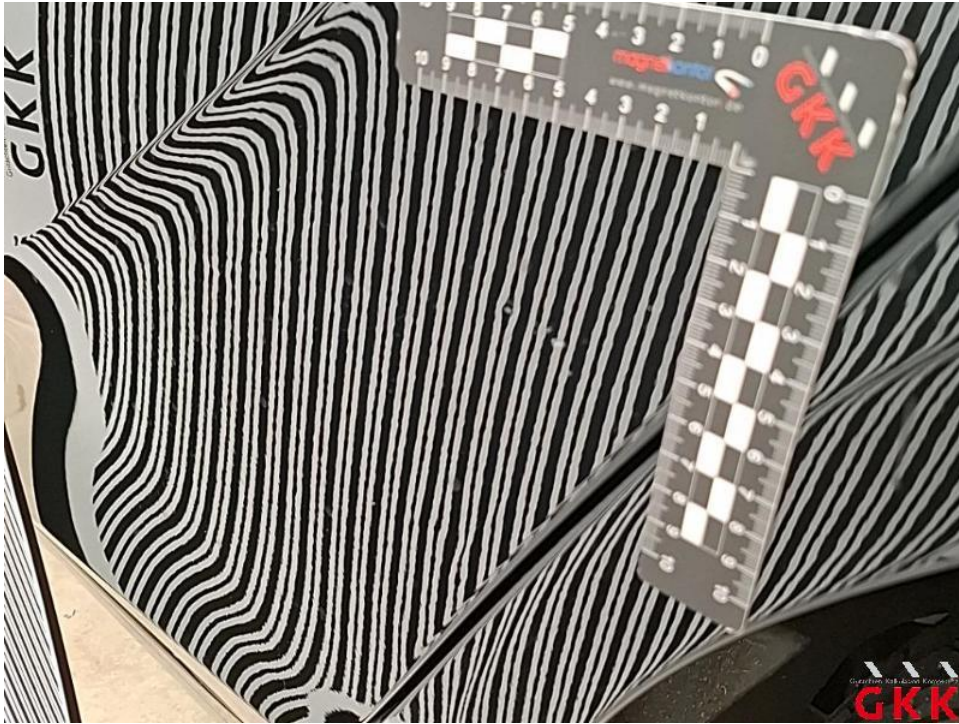
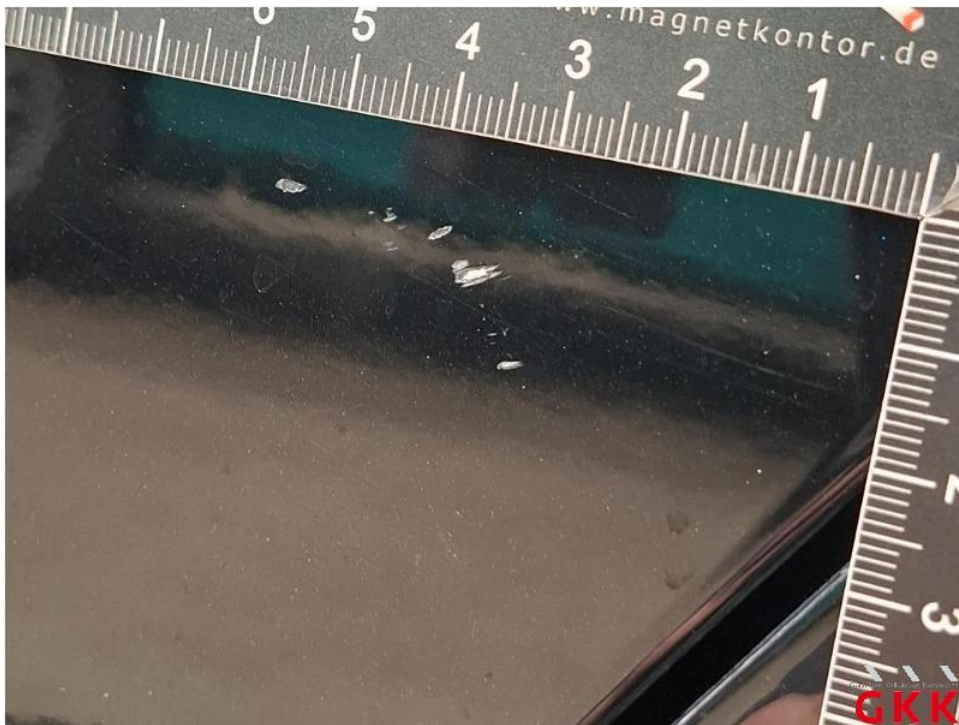
Tür hinten links, beschädigt (Bild 32, Bild 33, Bild 34)

Bild 32. Tür hinten links, beschädigt, instand setzen - lackieren

Bild 33. Tür hinten links, beschädigt, instand setzen - lackieren

Bild 34. Tür hinten links, beschädigt, instand setzen - lackieren

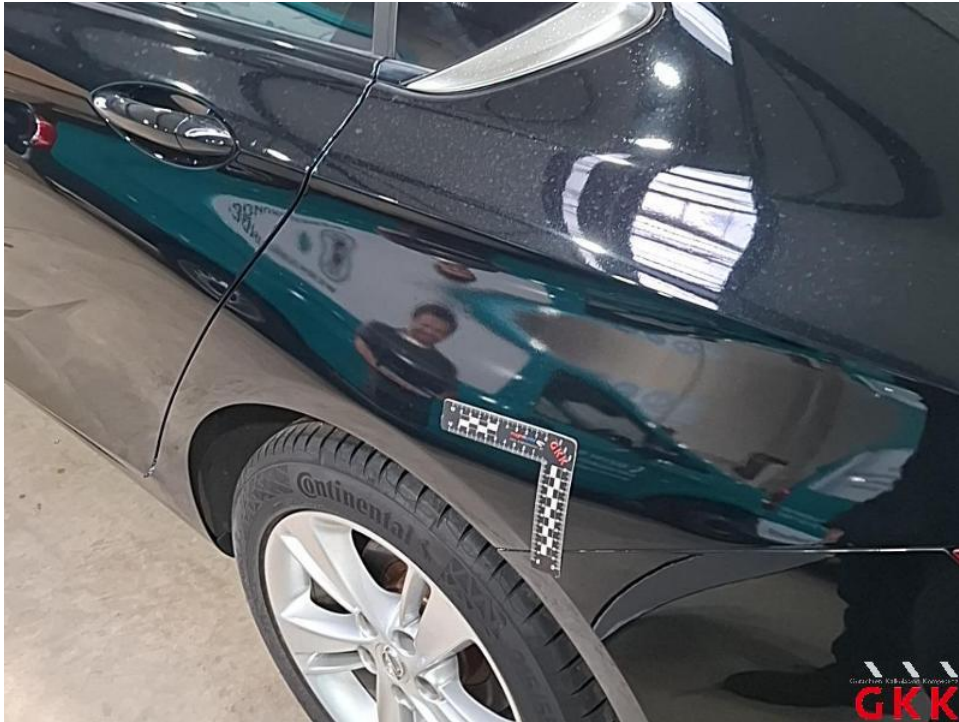
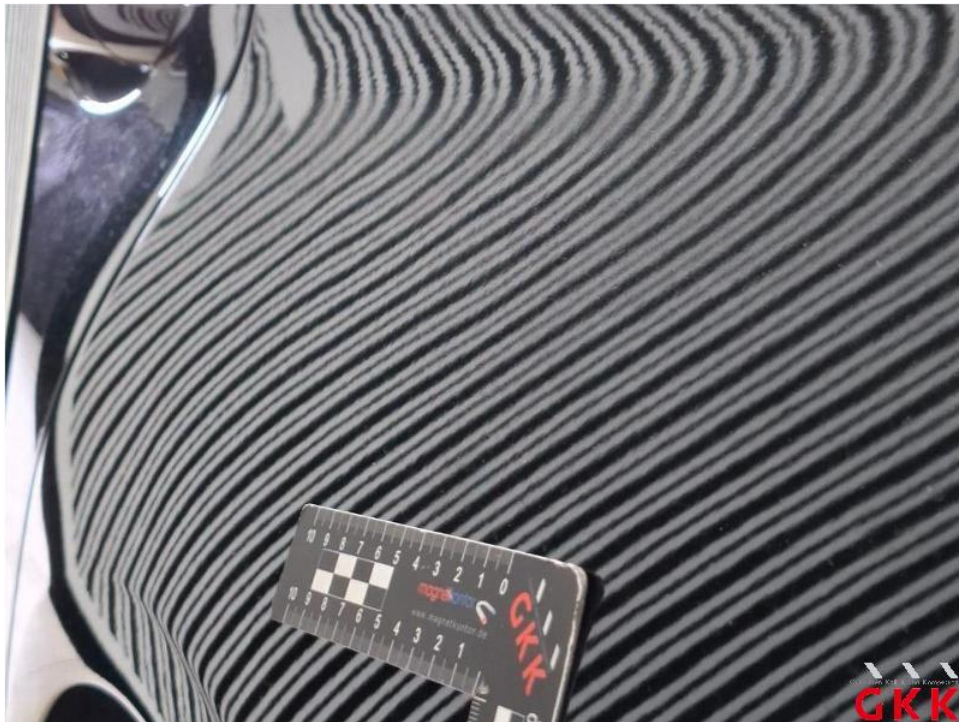
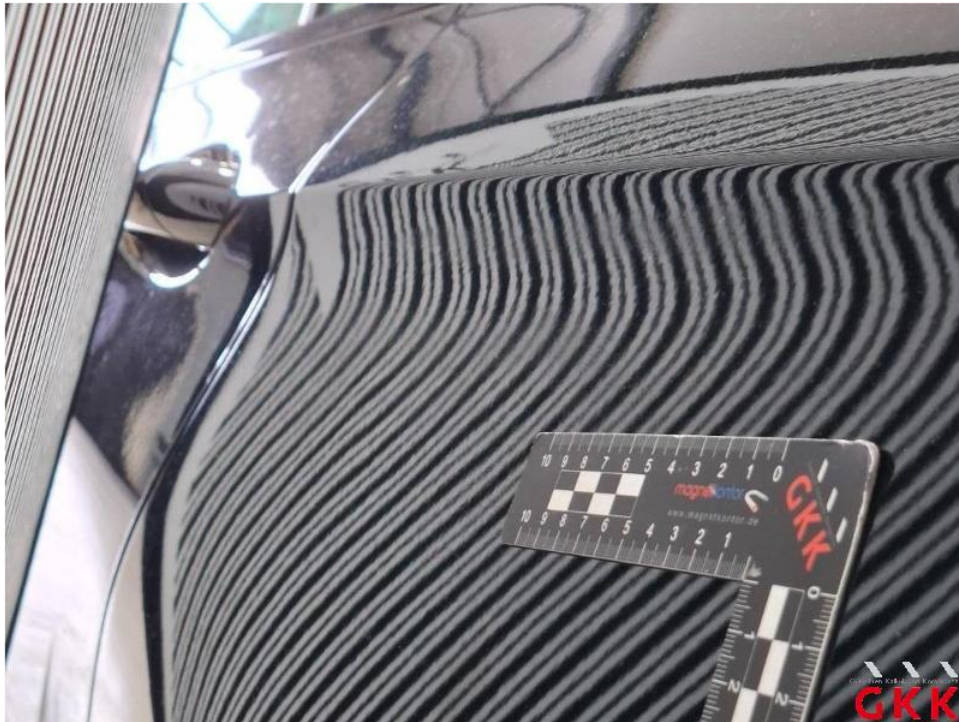
| Vorschaden | Der Vorschaden wurde fach- und sachgerecht behoben | Feststellung |
|---|--|---|
| Seitenwand hinten links beschädigt | Nein | Verlaufsstörungen (Orangenhaut) |

Seitenwand links, Reparaturmangel (Bild 35, Bild 36, Bild 37)

Bild 35. Seitenwand links, Reparaturmangel, Smartrepair

Bild 36. Seitenwand links, Reparaturmangel, Smartrepair

Bild 37. Seitenwand links, Reparaturmangel, Smartrepair

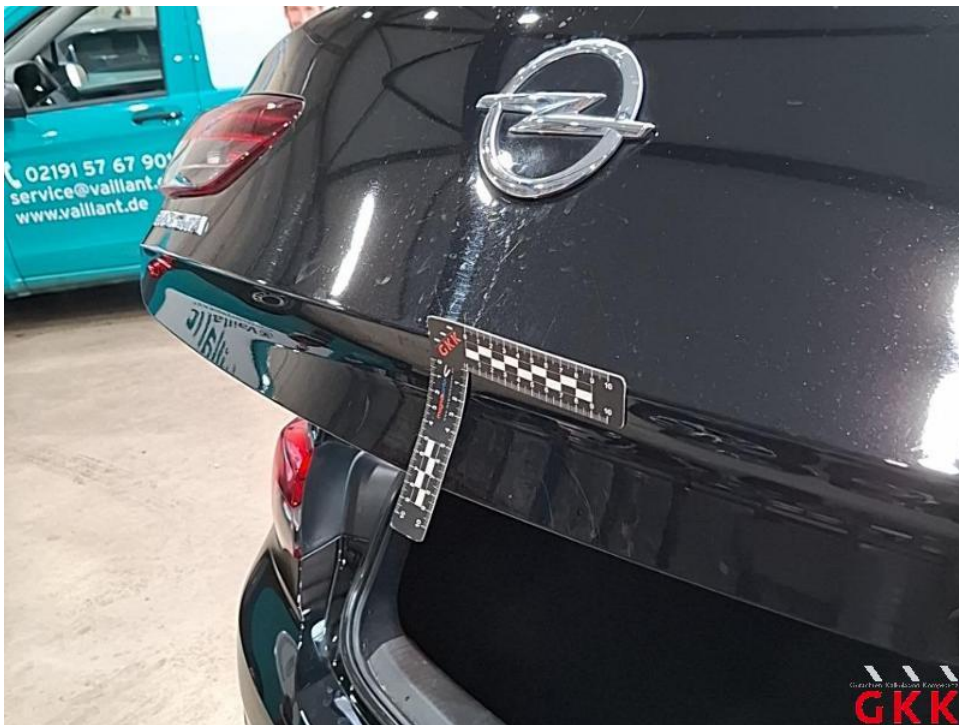
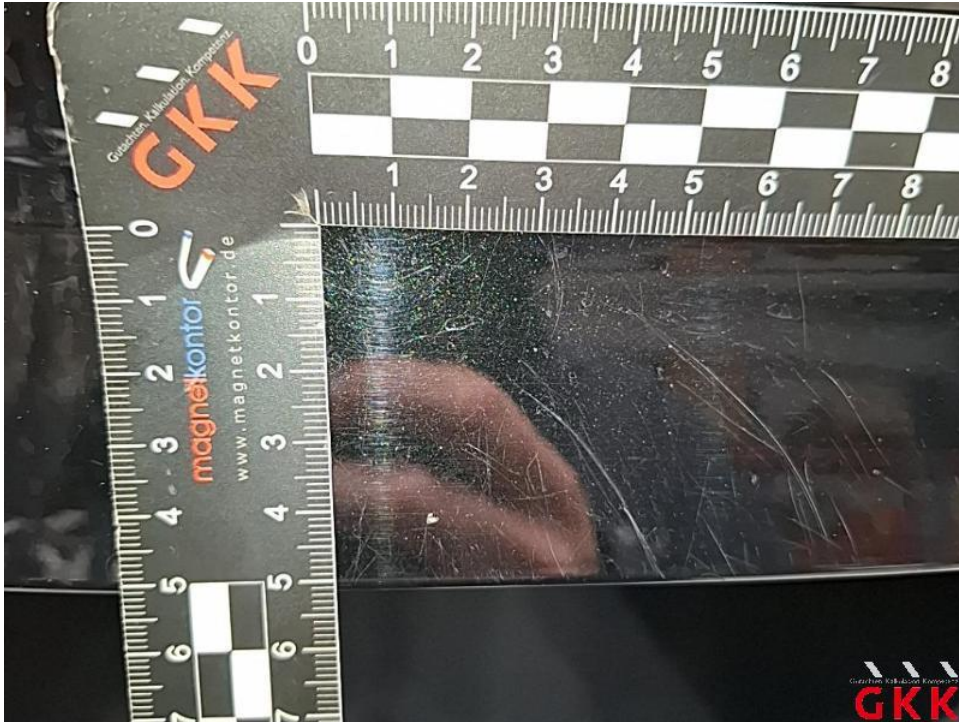
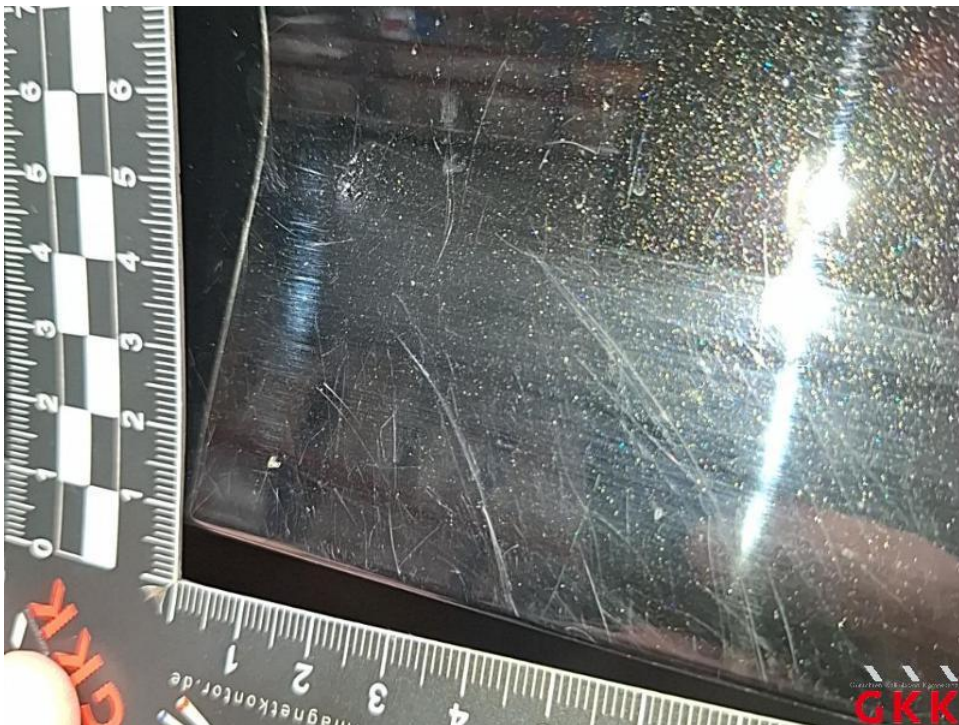
Heckklappe, verkratzt (Bild 38, Bild 39, Bild 40)

Bild 38. Heckklappe, verkratzt, Smartrepair

Bild 39. Heckklappe, verkratzt, Smartrepair

Bild 40. Heckklappe, verkratzt, Smartrepair

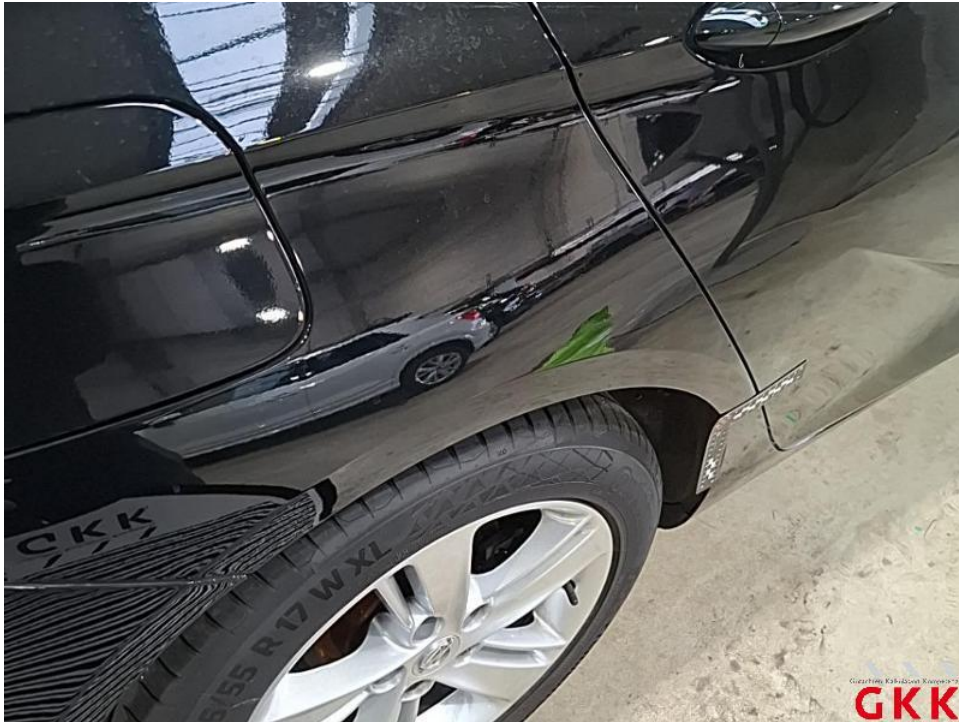
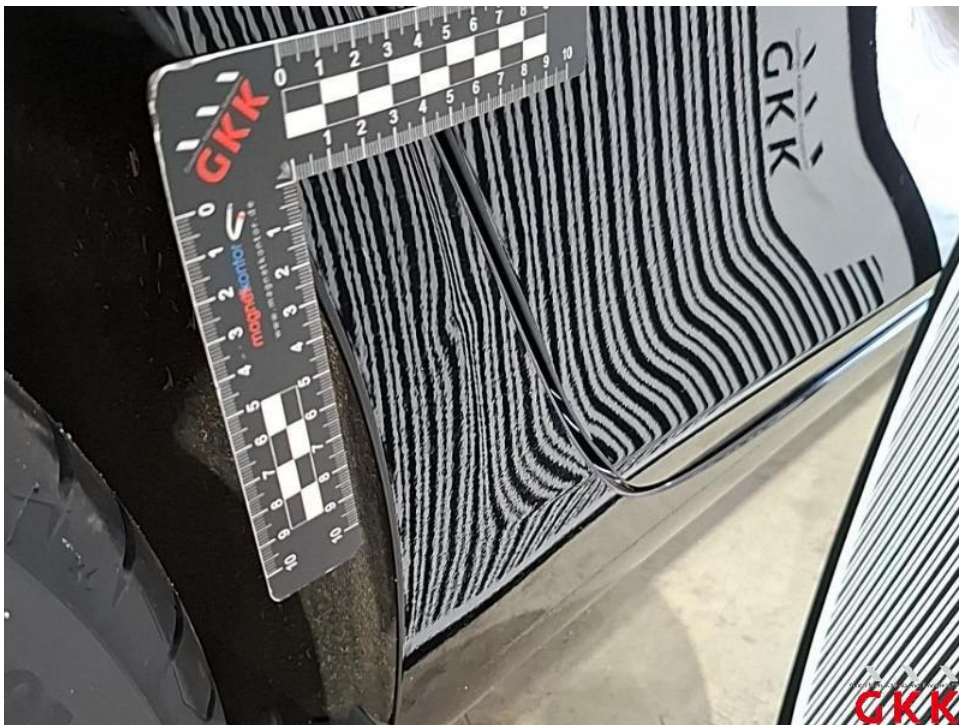
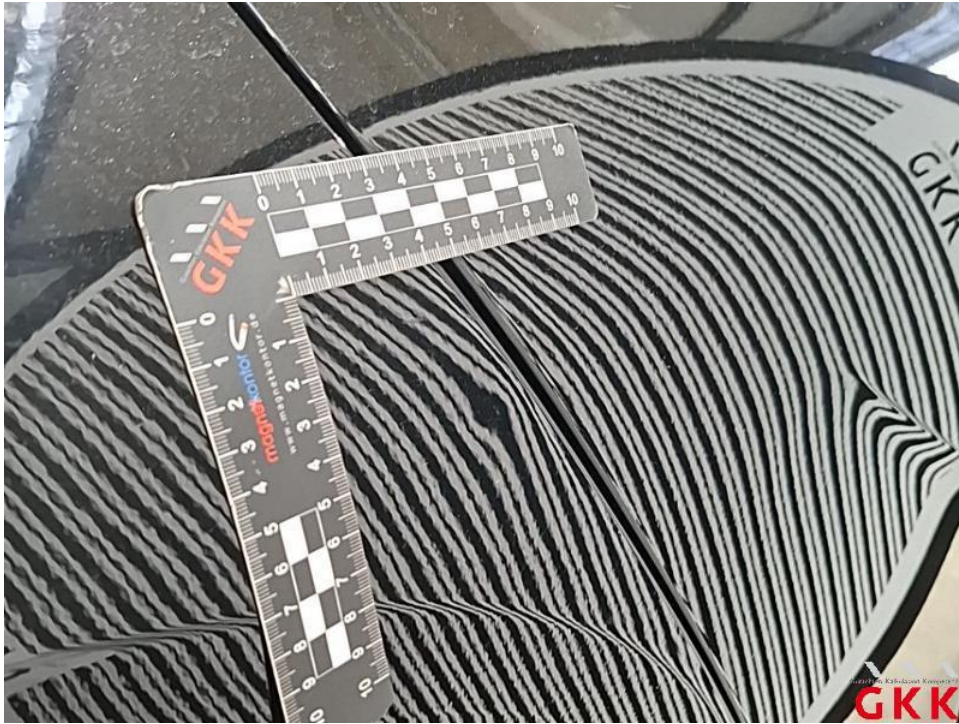
Seitenwand rechts, bis 3 Dellen / Bauteil (Bild 41, Bild 42, Bild 43)

Bild 41. Seitenwand rechts, bis 3 Dellen / Bauteil, Smartrepair

Bild 42. Seitenwand rechts, bis 3 Dellen / Bauteil, Smartrepair

Bild 43. Seitenwand rechts, bis 3 Dellen / Bauteil, Smartrepair
