Zustandsbericht

Fahrzeugdaten / Technische Daten

| Kennzeichen | H-VH 172 | Fzg.-Ident.-Nummer | W0VZT6EN7M1026039 |
| Typ | Insignia 1.5d Elegance GS | Fahrzeugart | PKW |

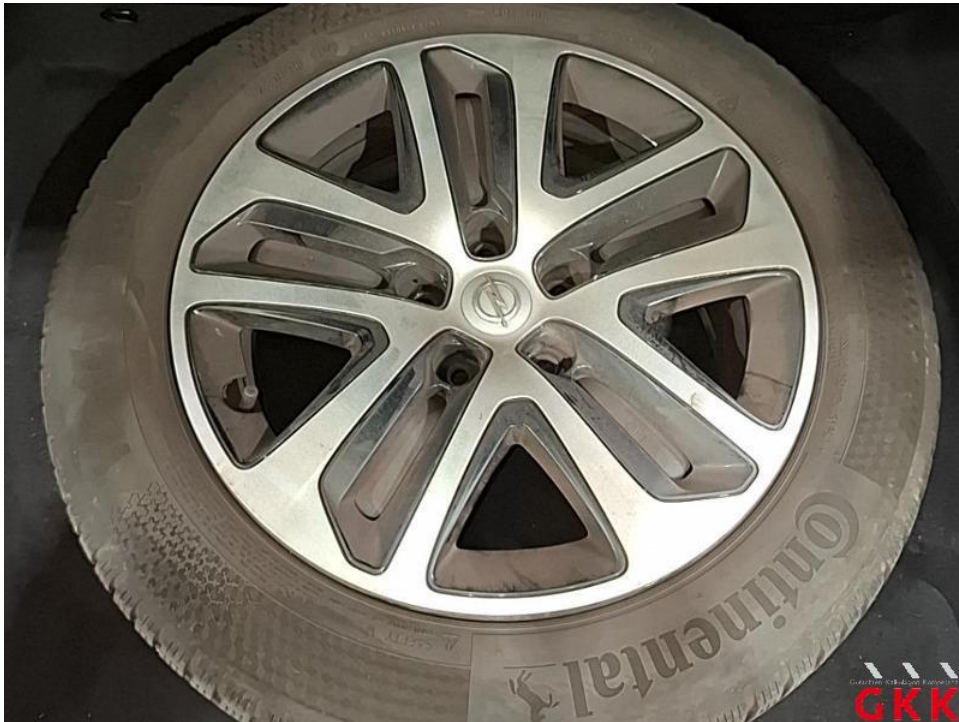
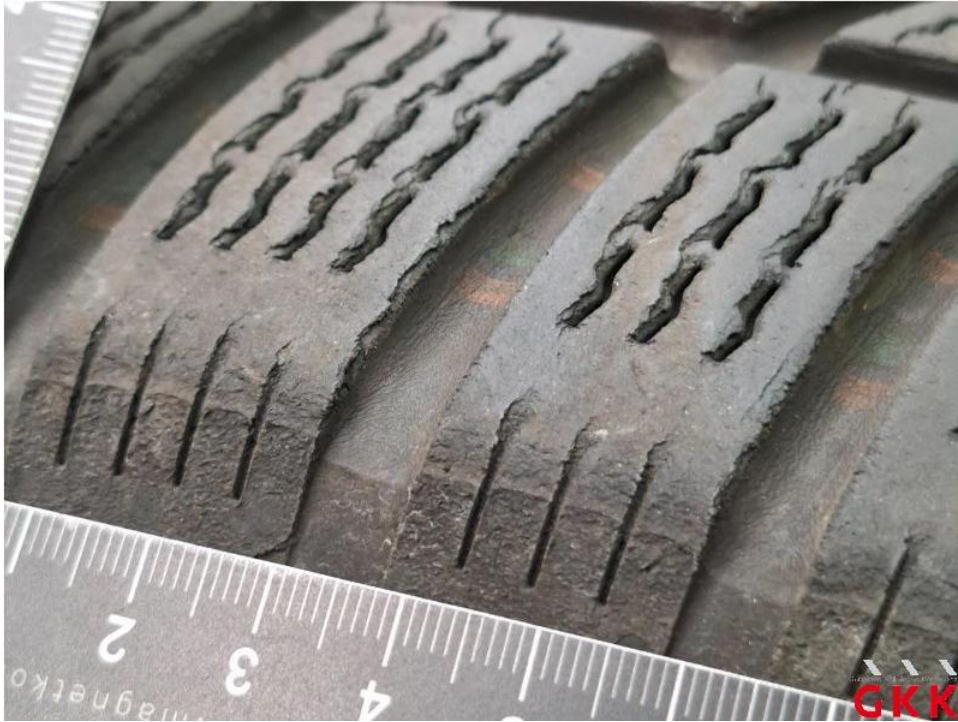
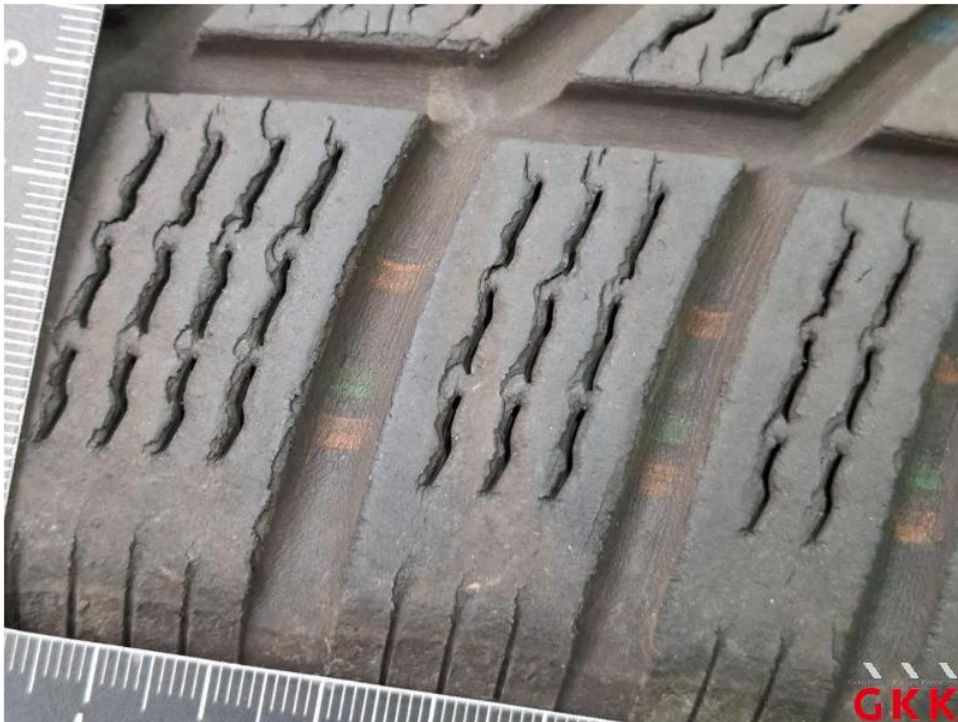
Reifen 1 x beiliegend, porös (Bild 44, Bild 45, Bild 46)

Bild 44. Reifen, 1 x beiliegend, porös, ersetzen

Bild 45. Reifen, 1 x beiliegend, porös, ersetzen

Bild 46. Reifen, 1 x beiliegend, porös, ersetzen

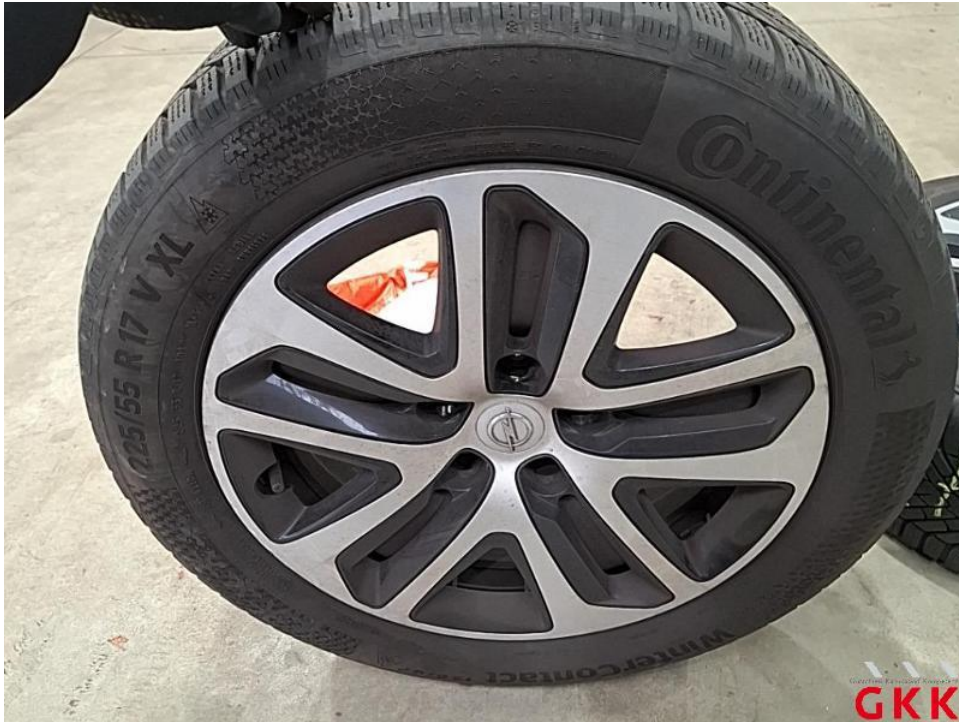
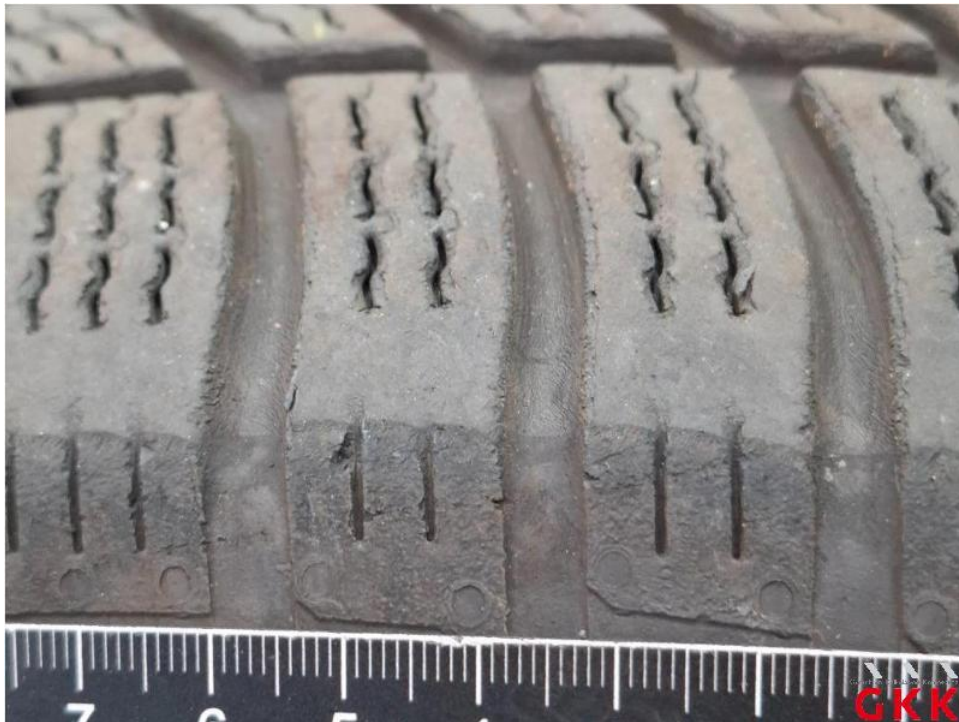
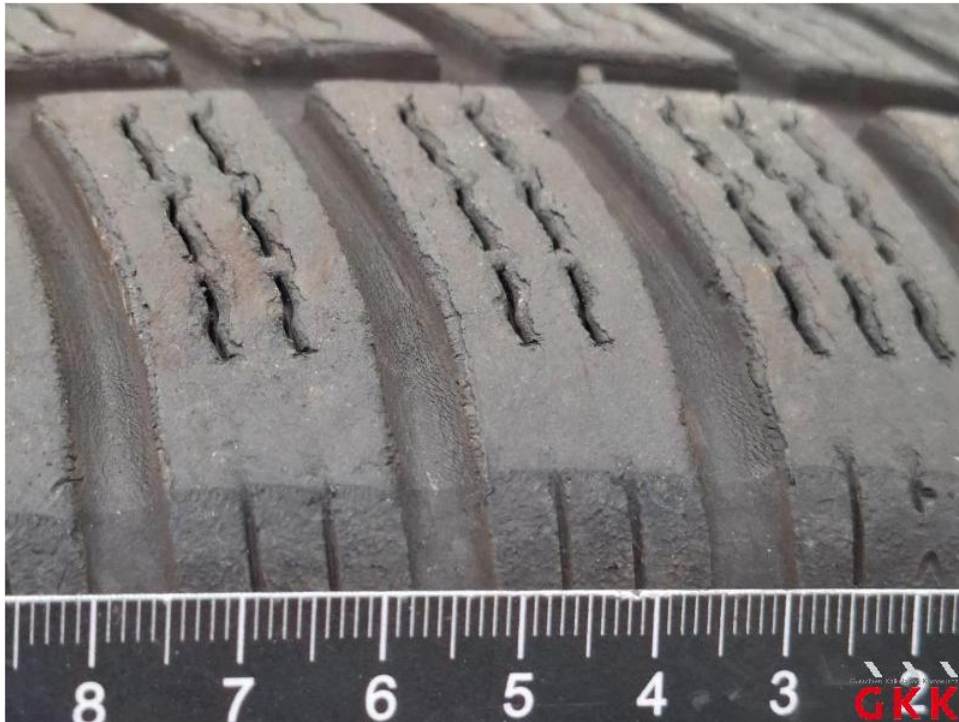
Reifen 1 x beiliegend, beschädigt (Bild 47, Bild 48, Bild 49)

Bild 47. Reifen, 1 x beiliegend, beschädigt, ersetzen

Bild 48. Reifen, 1 x beiliegend, beschädigt, ersetzen

Bild 49. Reifen, 1 x beiliegend, beschädigt, ersetzen
