## » Übersicht

**Auftrags-Nr:** 1002502742  
**Besichtigt am:** 15.06.2026 11:18  
**Berichts-Nr:** 10799472  
**FIN:** WVGZZZE2ZPE060731

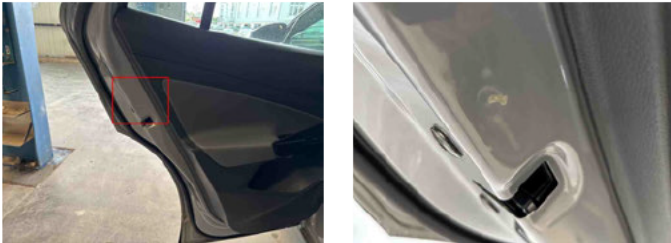
**» Beschädigungsfotos****WERTMINDERNDE FAKTOREN****1 - Tür hinten links - Delle(n) und Kratzer - Spotrepair**

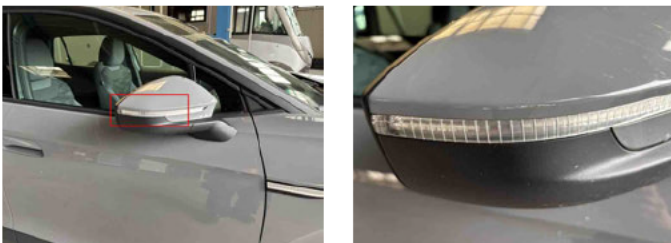
**4 - Außenspiegel Gehäuse rechts - Kratzer - Polieren**
