Zustandsbericht / Minderwertgutachten

Auftraggeber: Mobility Concept GmbH, Grünwalder Weg 34, 82041 Oberhaching
 Besichtigung: 03.06.2026

Erstzulassung	14.09.2023	Letzte Zulassung	14.09.2023
Fahrzeugart	PKW	Hersteller	OPEL
Marke	OPEL	Typ / Verkaufsbez.	Corsa 1.2 Direct Inj Turbo Start/Stop Automatik Elegance
Aufbauart	Limousine	Türen	5
Sitzplätze	5	Fahrzeug-Ident.-Nr.	VXKUPHNKSP4217119
HSN / TSN	1889 / ABU	Schlüssel-Nr.	10011667
Km-Stand abgelesen	14319	Nächste HU §29 StVZO	09 / 2026
Energiequelle / Kraftstoff	Benzin	Zylinderanzahl	3 / Reihenmotor
Leistung (kW)	74	Hubraum (ccm)	1199
Schadstoffklasse:	EURO6;WLTP;AP;PI/CI; M, N1 I	Antriebsart	Frontantrieb
Getriebe / Gänge	Automatik / 8	Felgen	Leichtmetall
Farbe / Farbe	Weiß / Uni / Schwarz / Uni	Polster / Farbe	Stoff / Schwarz

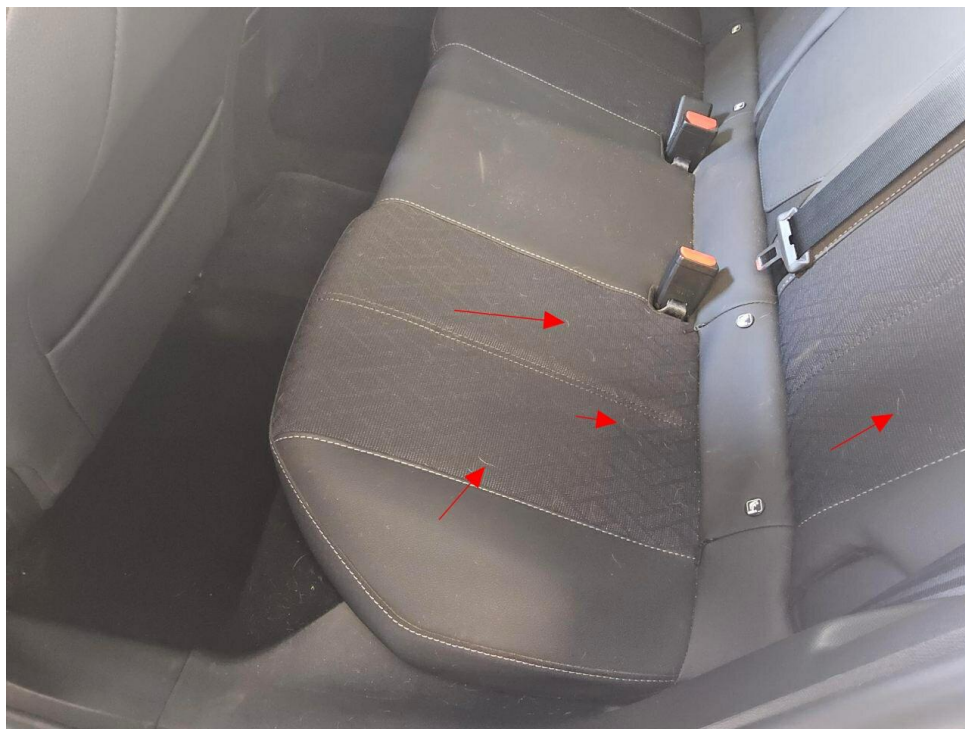
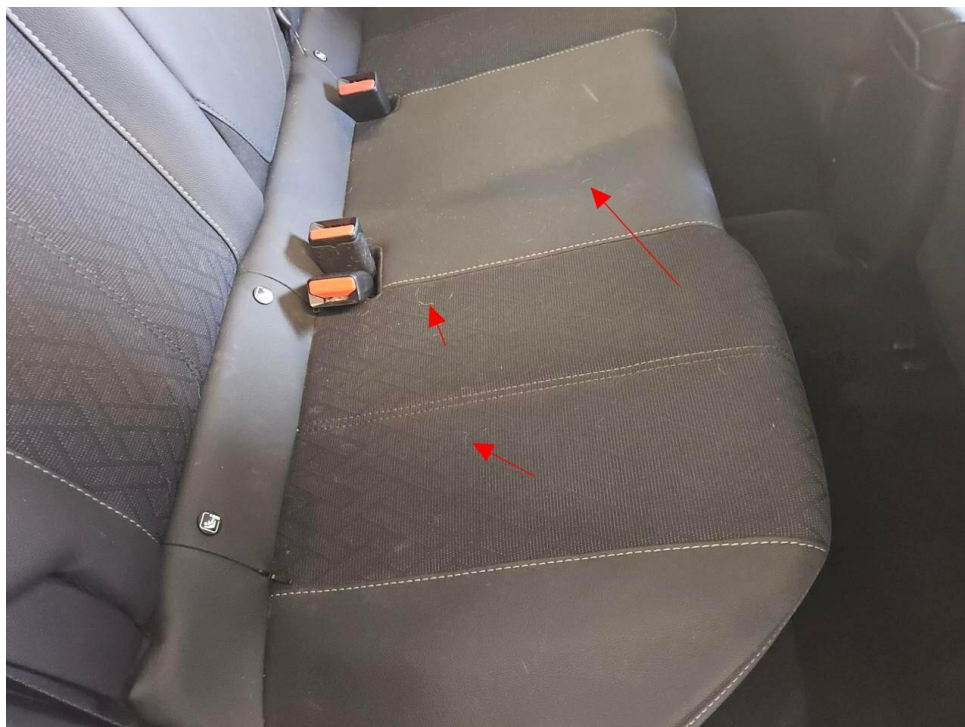
Bild 13 : Rücksitzbank Bezug Tierhaare

Bild 14 : Rücksitzbank Bezug Tierhaare

1. Befestigungspunkte für Hutablage fehlen, erneuern (Bild 25, 26)
2. Seitenwand hinten rechts Baumharz, reinigen (Bild 27)
3. Tür hinten rechts Baumharz, reinigen (Bild 28)
4. Alufelge vorne rechts zerkratzt, smart repair (Bild 29, 30)
5. Dach mehrfach eingedellt, drücken (Bild 23, 24)
6. Stoßfänger hinten Lackierung zerkratzt, smart repair (Bild 20, 21, 22)
7. Rücksitzbank Bezug Tierhaare, reinigen (Bild 13, 14)
8. Bodenbelag vor der Rücksitzbank Tierhaare, reinigen (Bild 15, 16)

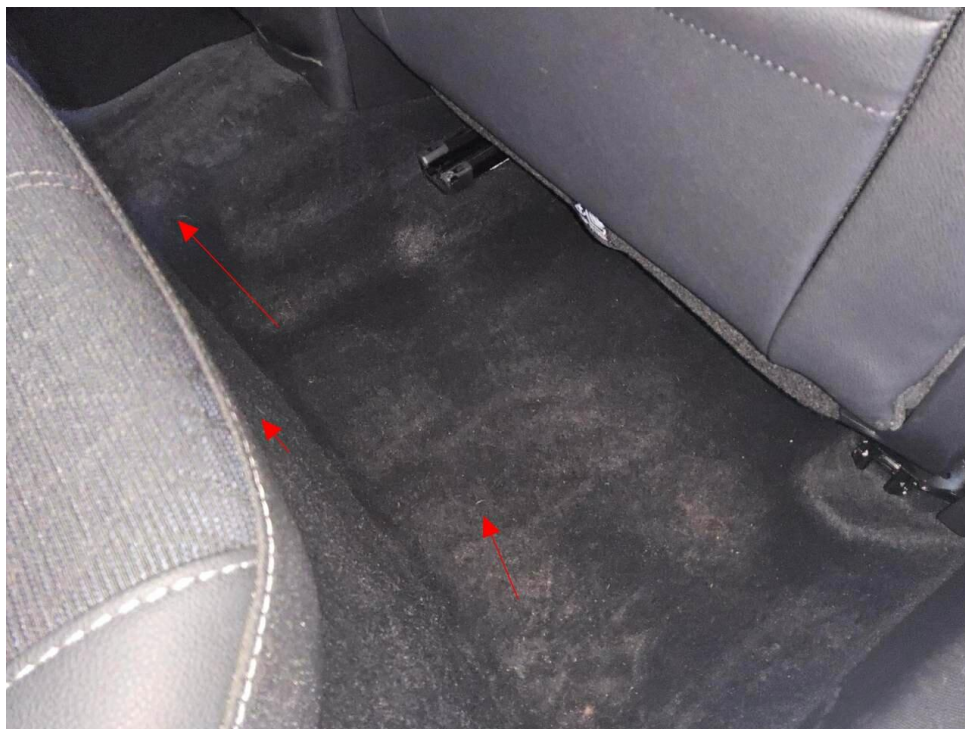
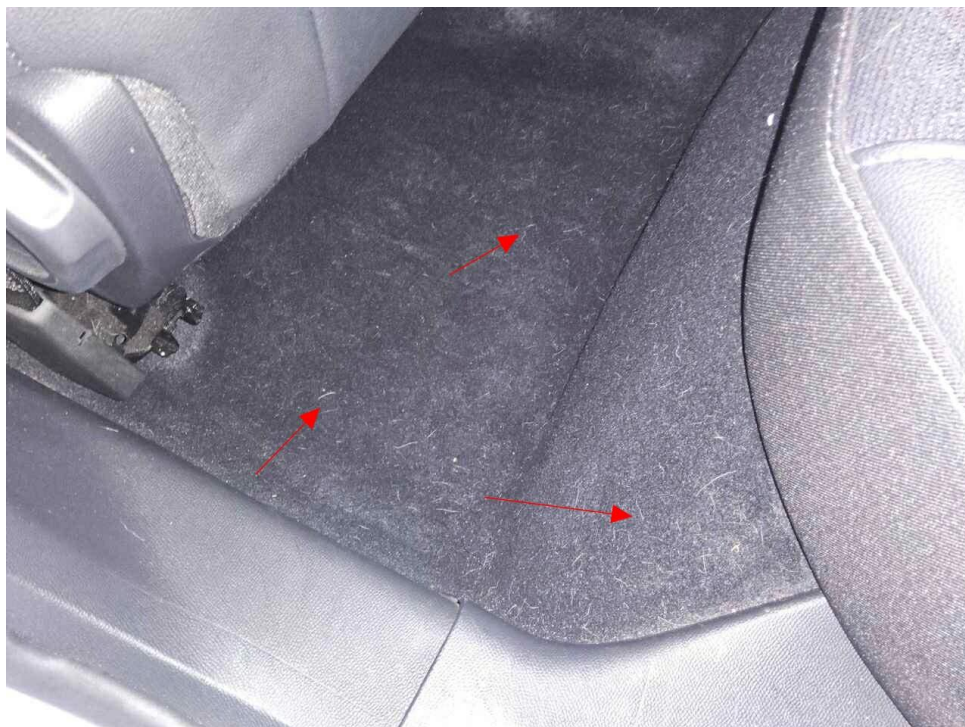
Bild 15 : Bodenbelag vor der Rücksitzbank Tierhaare

Bild 16 : Bodenbelag vor der Rücksitzbank Tierhaare

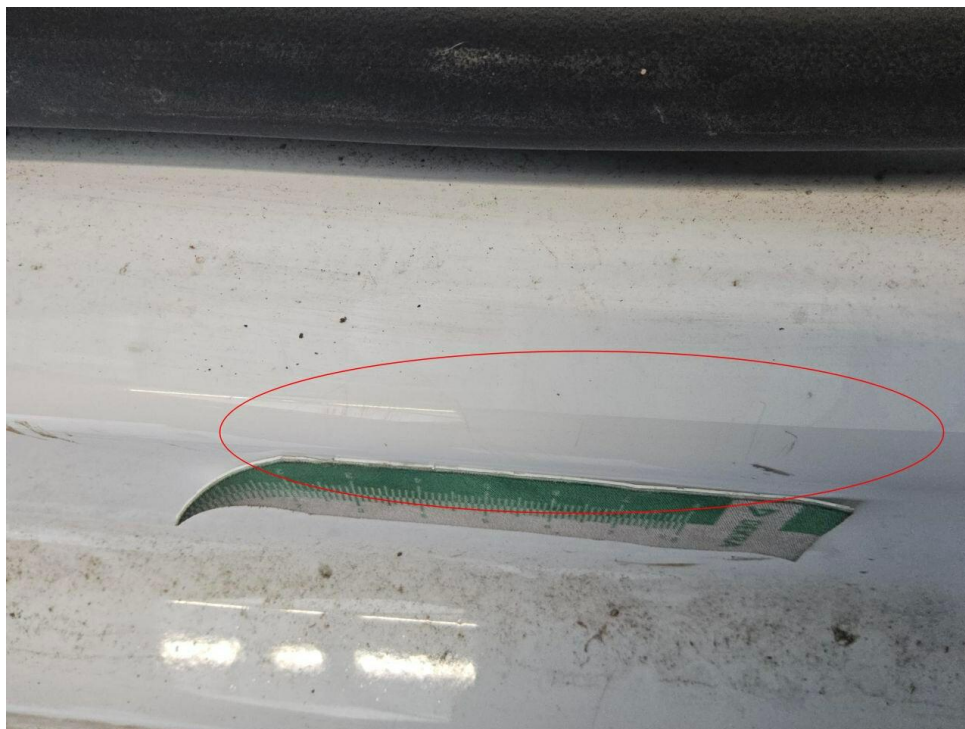
Bild 17 : Tür vorne links Einstieg Lackierung, verschrammt, Gebrauchsspur

Frontscheibe, Steinschlag, Gebrauchsspur (Bild 19)
 Stoßfänger vorne Lackierung, Steinschlag, Gebrauchsspur (Bild 18)
 Tür vorne links Einstieg Lackierung, verschrammt, Gebrauchsspur (Bild 17)

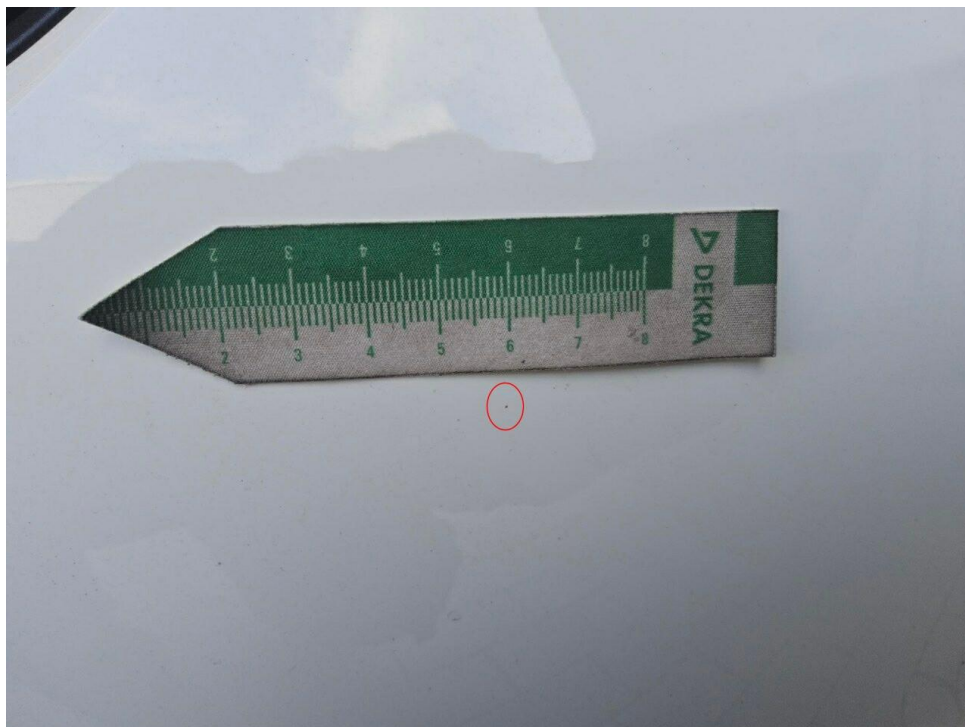
Bild 18 : Stoßfänger vorne Lackierung, Steinschlag, Gebrauchsspur

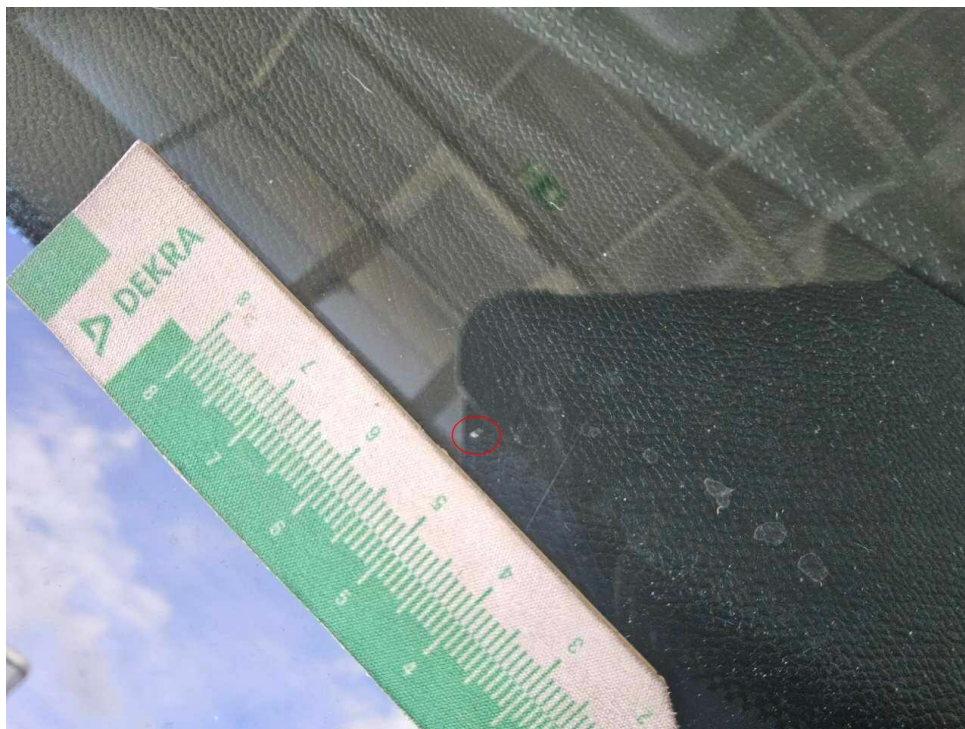
Bild 19 : Frontscheibe, Steinschlag, Gebrauchsspur

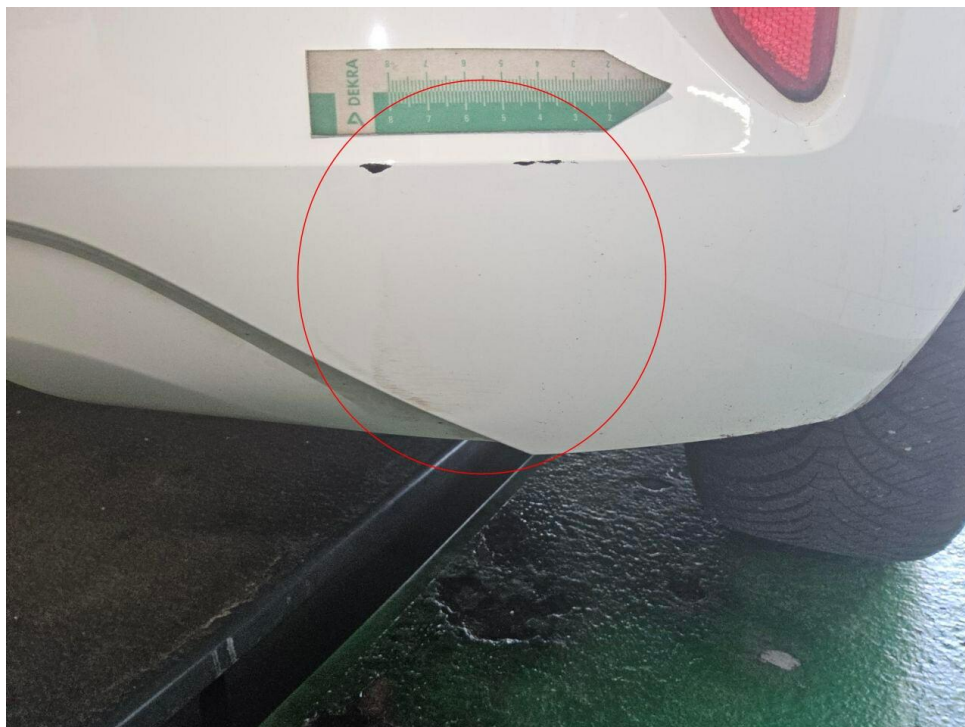
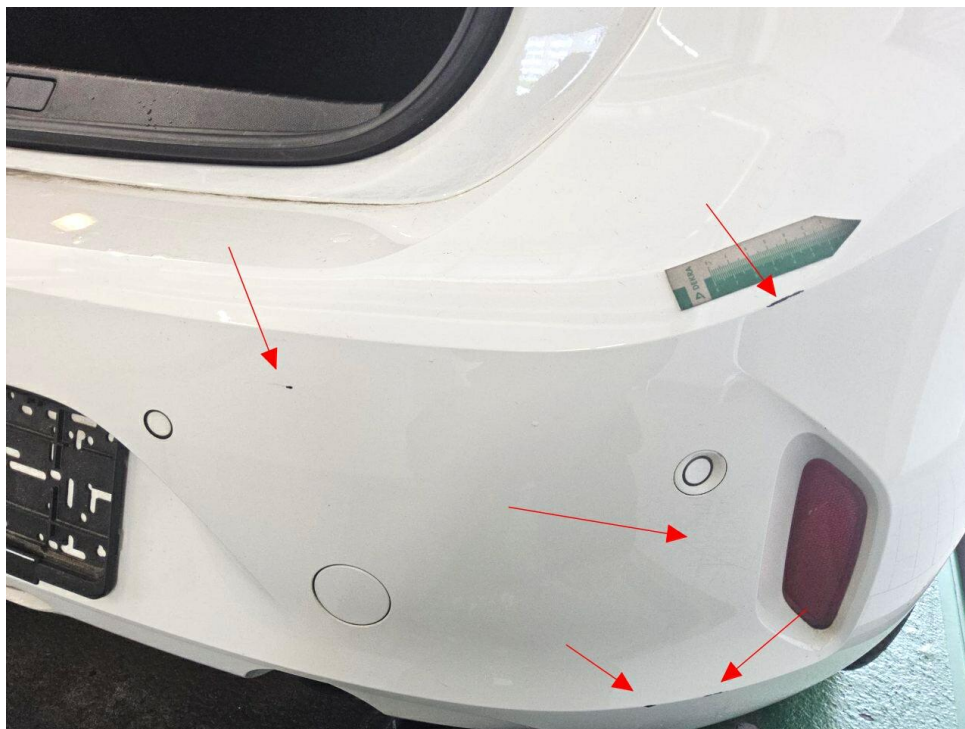
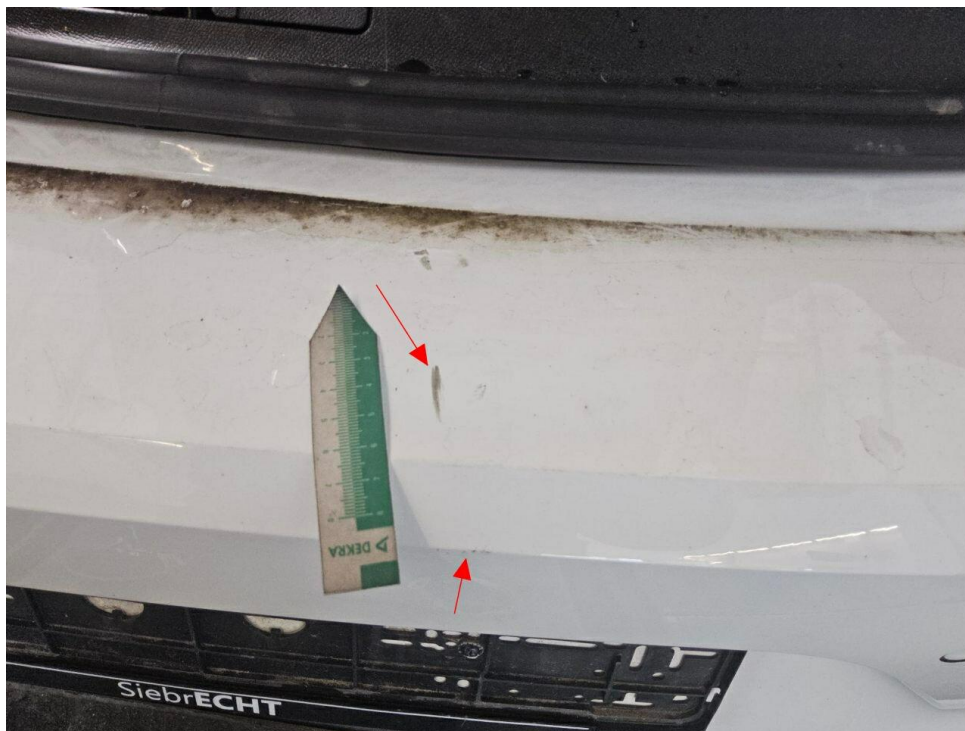
Bild 20 : Stoßfänger hinten Lackierung zerkratzt

Bild 21 : Stoßfänger hinten Lackierung zerkratzt

Bild 22 : Stoßfänger hinten Lackierung zerkratzt

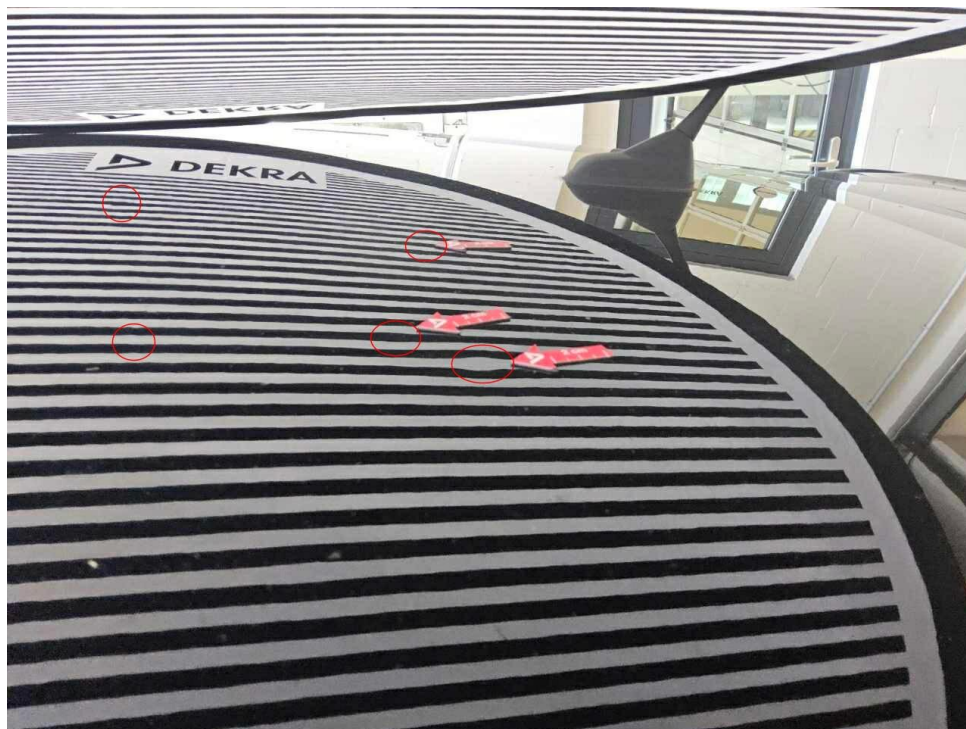
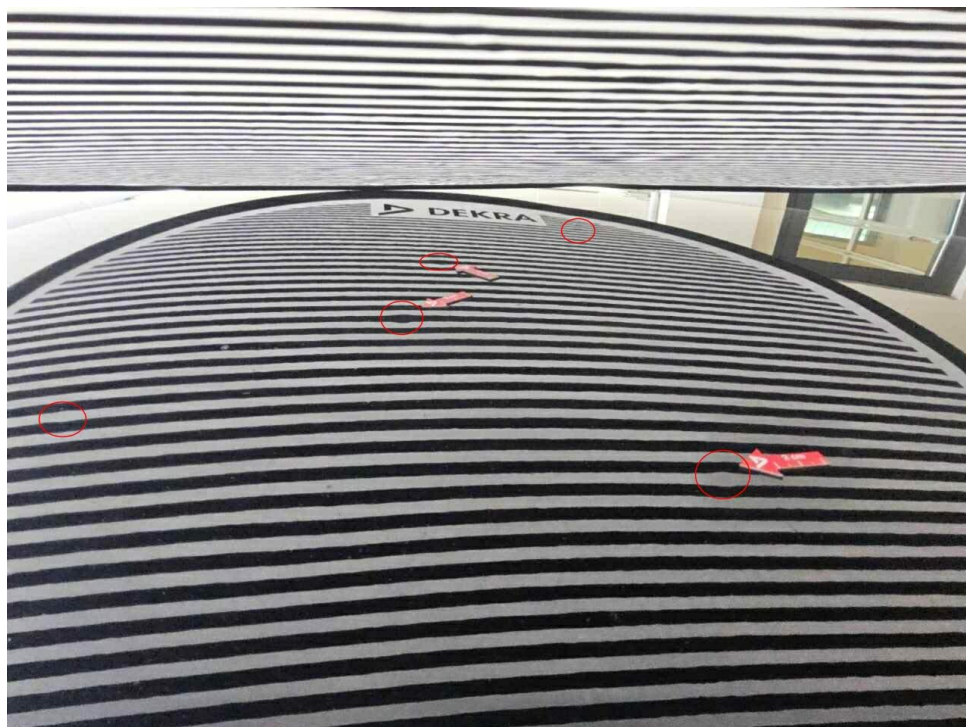
Bild 23 : Dach mehrfach eingedellt

Bild 24 : Dach mehrfach eingedellt

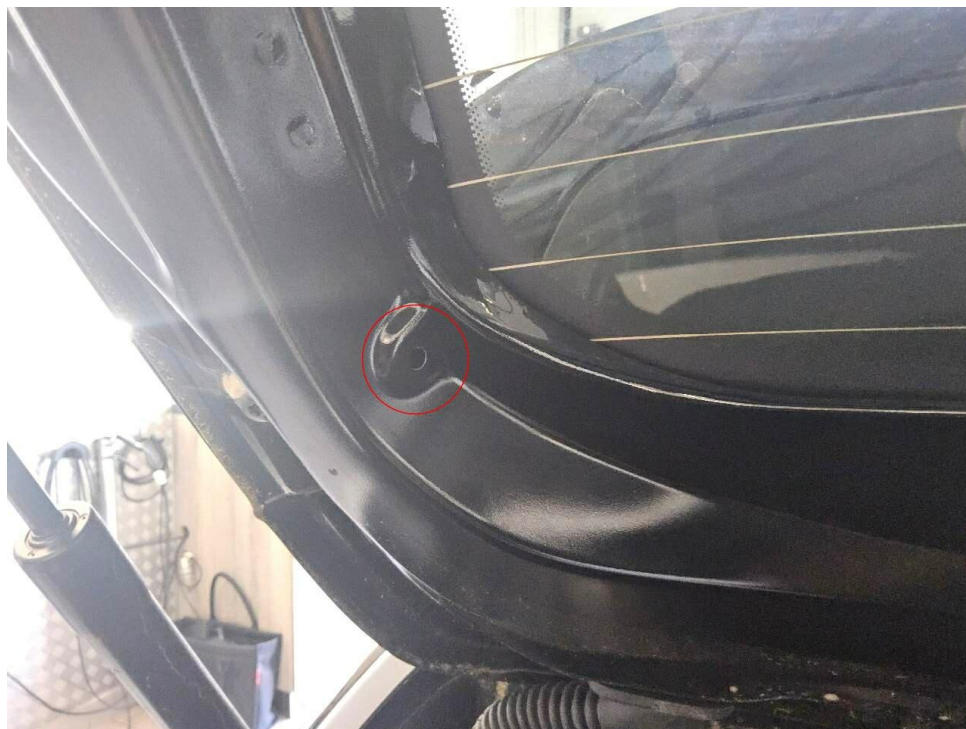
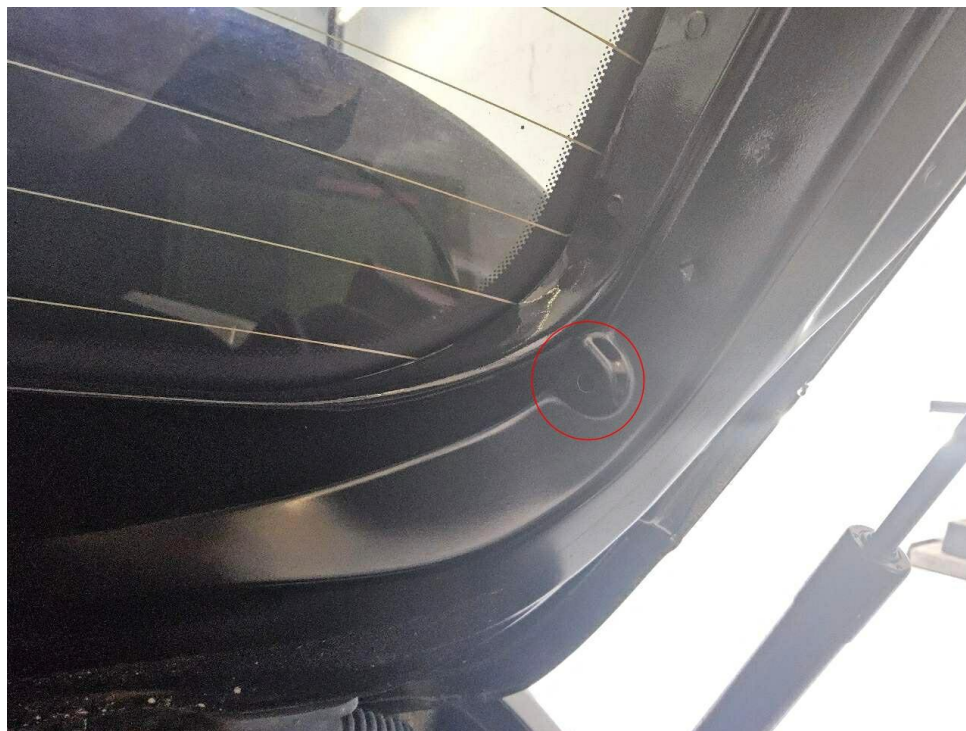
Bild 25 : Befestigungspunkte für Hutablage fehlen

Bild 26 : Befestigungspunkte für Hutablage fehlen

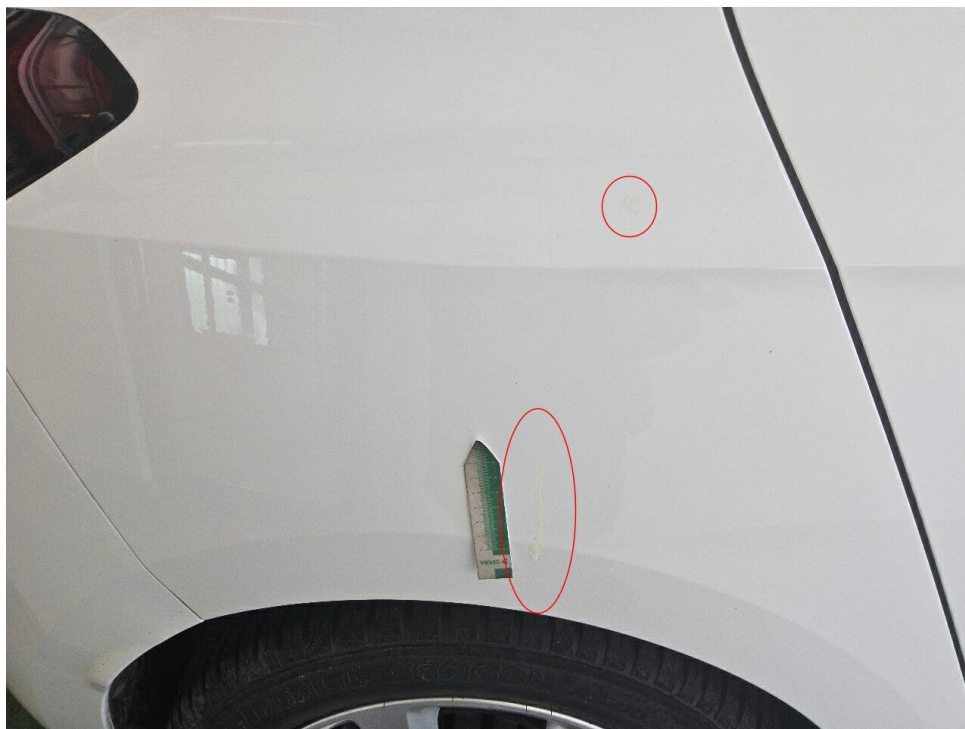
Bild 27 : Seitenwand hinten rechts Baumharz

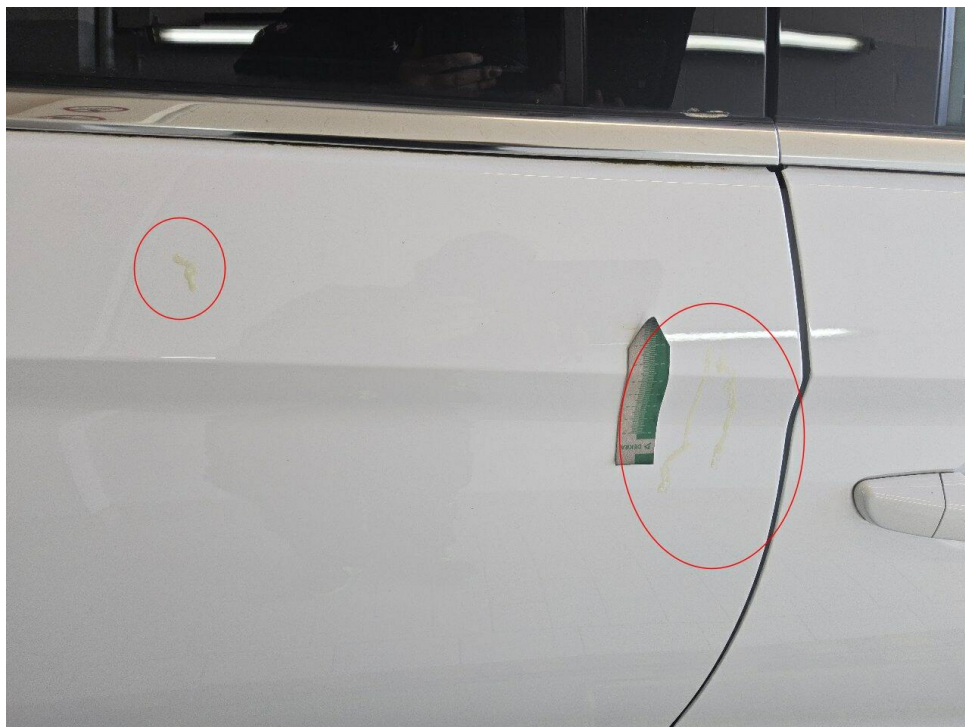
Bild 28 : Tür hinten rechts Baumharz

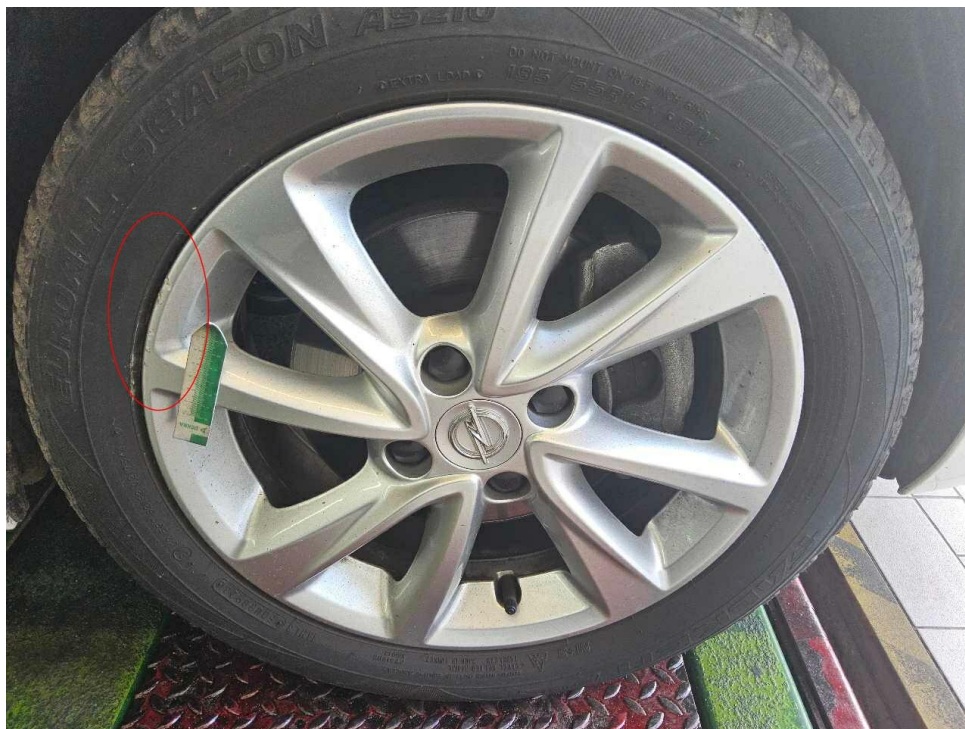
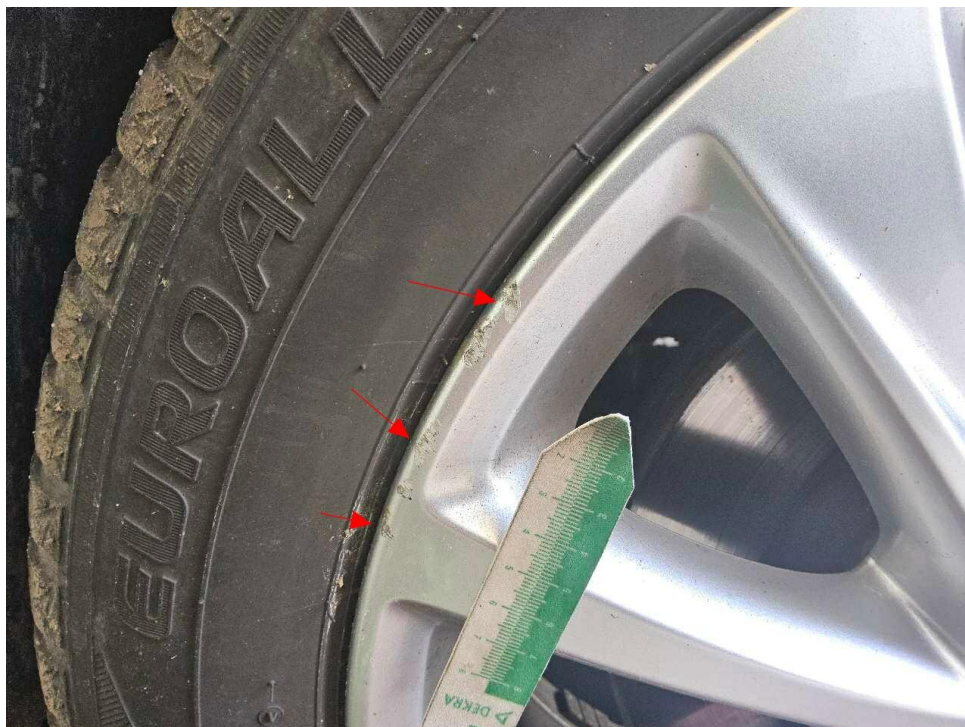
Bild 29 : Alufelge vorne rechts zerkratzt

Bild 30 : Alufelge vorne rechts zerkratzt
