Zustandsbericht

Fahrzeughalter	Allane SE
Ihr Auftrag vom	08.05.2026 durch Allane SE
Besichtigungsort	41844 Wegberg, Friedrich-List-Allee 51
Besichtigungsdatum	24.06.2026
Referenznummern	0031183008 - 0098854082

Kennzeichen	E-HH 1711E	Fzg.-Ident.-Nummer	WBY21CF0X0CN32013
Fabrikat	BMW	1. Zulassung	26.04.2023
Typ	iX xDrive50	Fahrzeugart	PKW
Getriebe / Gänge	Automatik / 1	Farbe	Phytonic-Blau - 2-Schicht Mineraleffekt
Laufleistung abgelesen	120.114 km	Sitzplätze	5
Achsen / angetrieben	2 / 2	Aufbau	Kombilimousine, 5 Türen
Anzahl Besitzer	keine Angabe	nächste HU	04/2028
Motorart	Elektromotor(en) / Elektro	Batteriekapazität	
Dauerleistung		Max. Leistung	
Ladestecker	Typ II

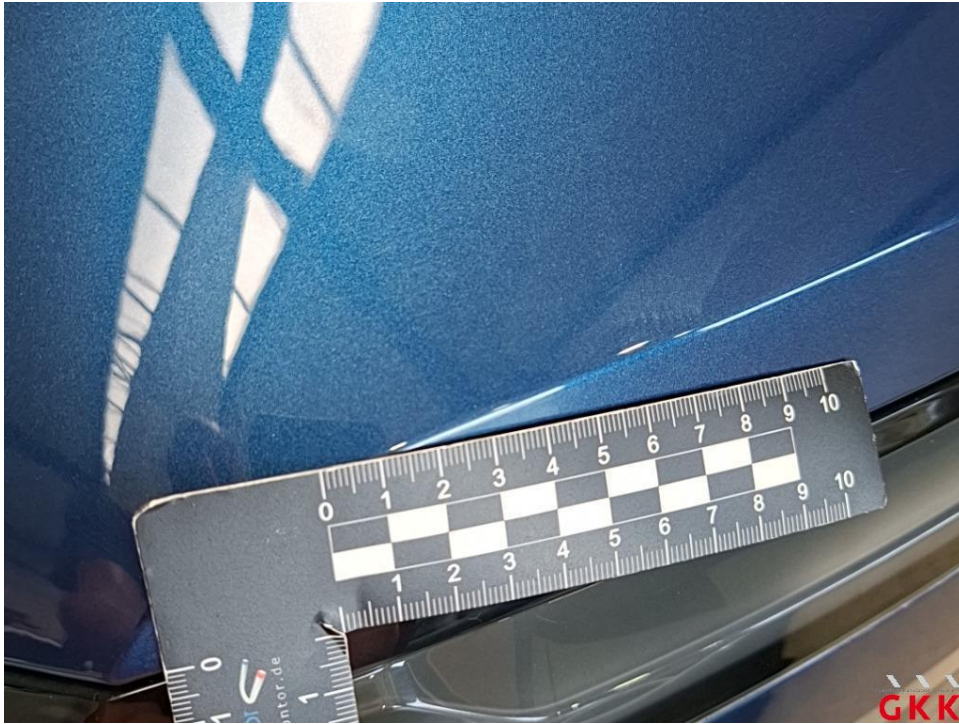
Heckklappe Blende -lackiert-, Reparaturmangel (Bild 13, Bild 14, Bild 15)

Bild 13. Heckklappe, Blende -lackiert-, Reparaturmangel, Smartrepair

Bild 14. Heckklappe, Blende -lackiert-, Reparaturmangel, Smartrepair

Bild 15. Heckklappe, Blende -lackiert-, Reparaturmangel, Smartrepair

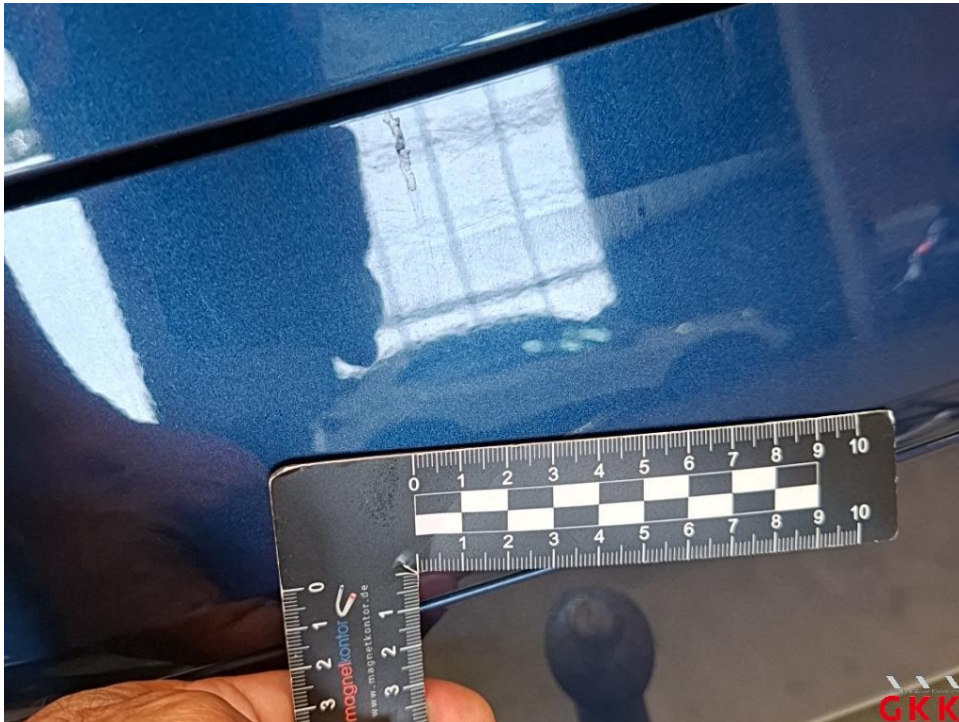
Stoßfänger hinten Verkleidung -lackiert-, Lackiernebel (Bild 16, Bild 17, Bild 18)

Bild 16. Stoßfänger hinten, Verkleidung -lackiert-, Lackiernebel, aufbereiten

Bild 17. Stoßfänger hinten, Verkleidung -lackiert-, Lackiernebel, aufbereiten

Bild 18. Stoßfänger hinten, Verkleidung -lackiert-, Lackiernebel, aufbereiten

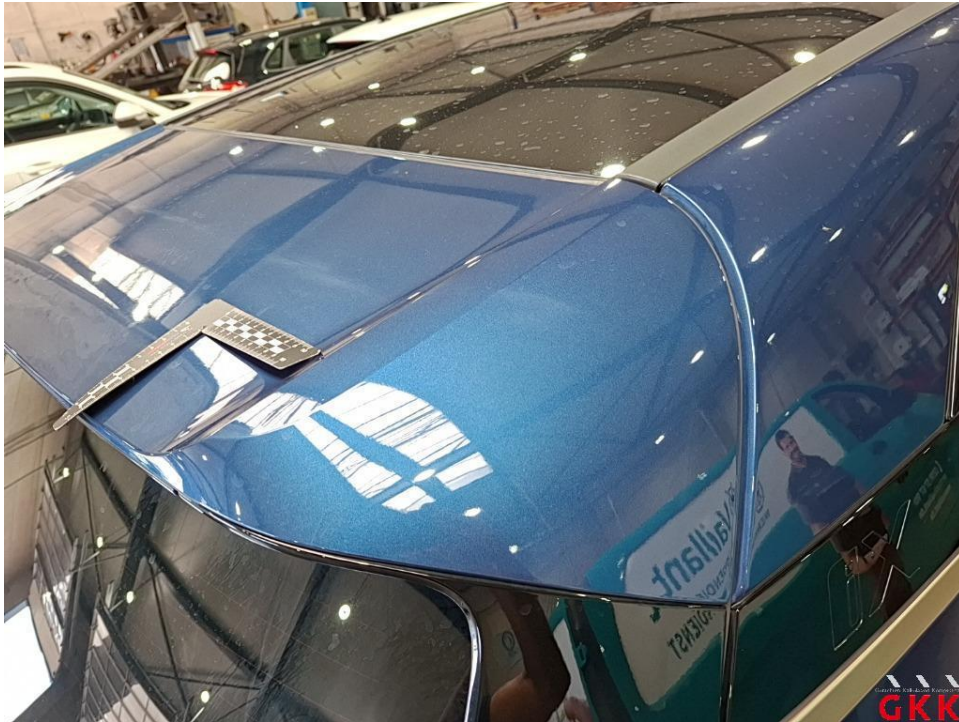
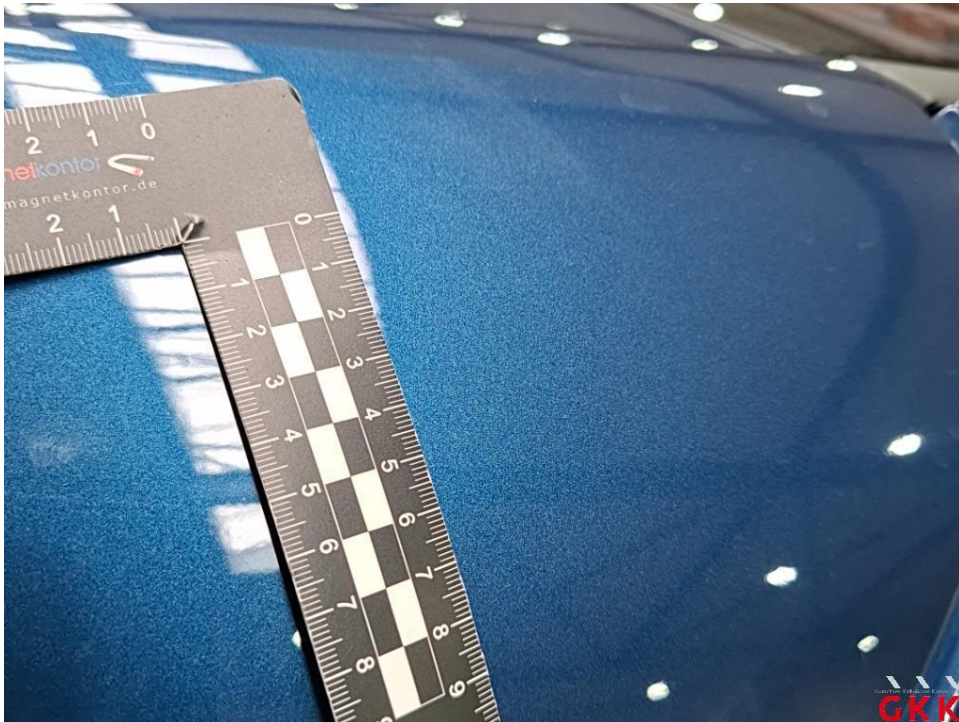
Heckklappe Spoiler -lackiert-, Reparaturmangel (Bild 19, Bild 20)

Bild 19. Heckklappe, Spoiler -lackiert-, Reparaturmangel, auslegen, schleifen, polieren

Bild 20. Heckklappe, Spoiler -lackiert-, Reparaturmangel, auslegen, schleifen, polieren

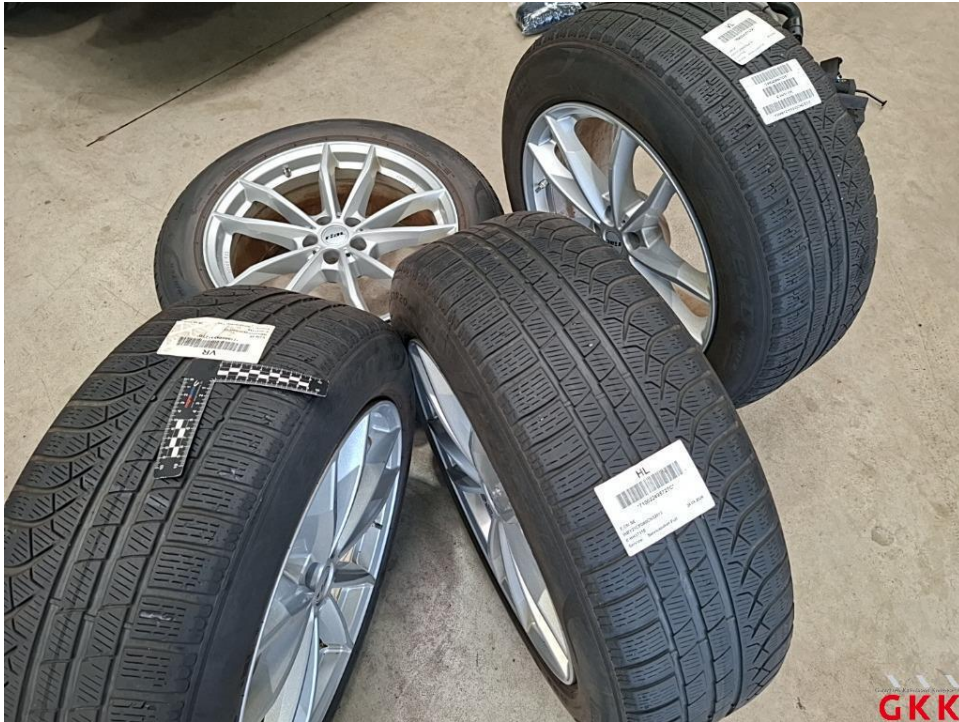
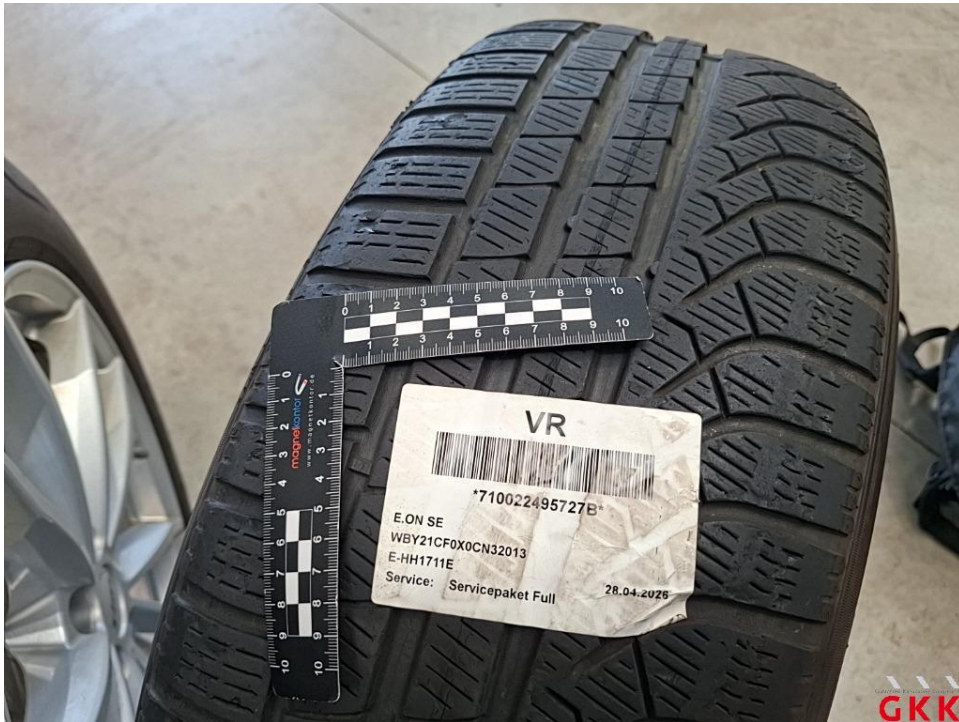
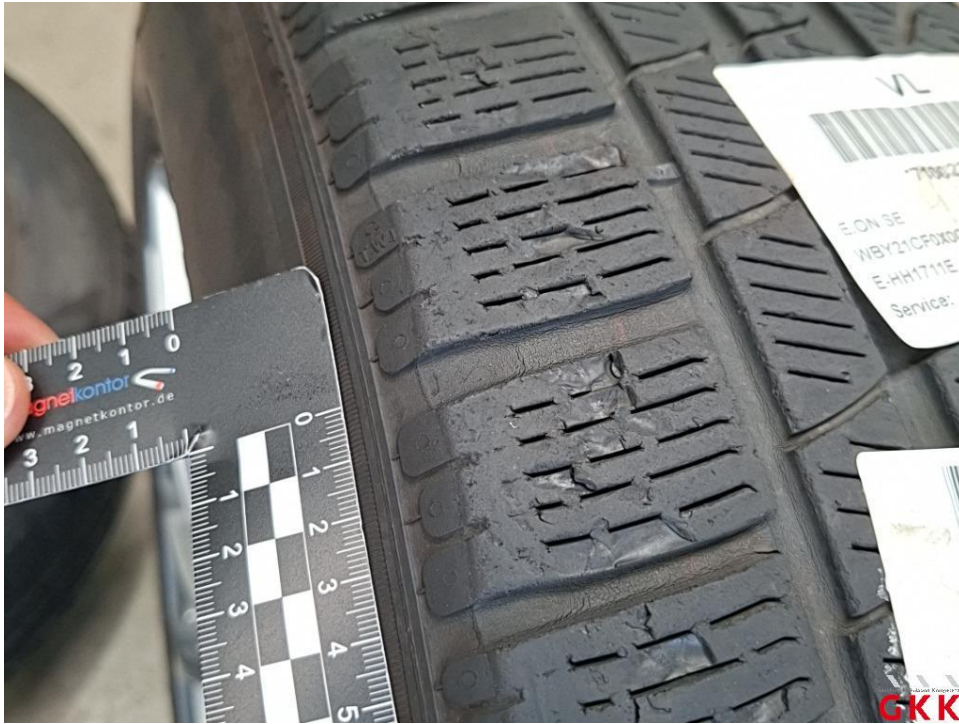
Reifen 4 x beiliegend, beschädigt (Bild 21, Bild 22, Bild 23)

Bild 21. Reifen, 4 x beiliegend, beschädigt, ersetzen

Bild 22. Reifen, 4 x beiliegend, beschädigt, ersetzen

Bild 23. Reifen, 4 x beiliegend, beschädigt, ersetzen

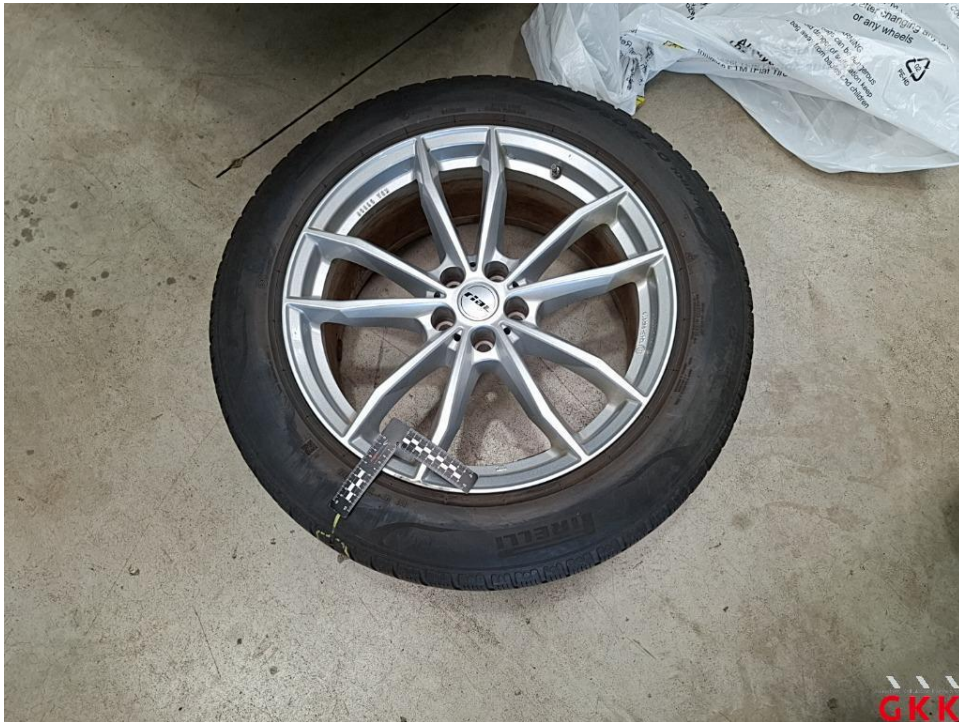
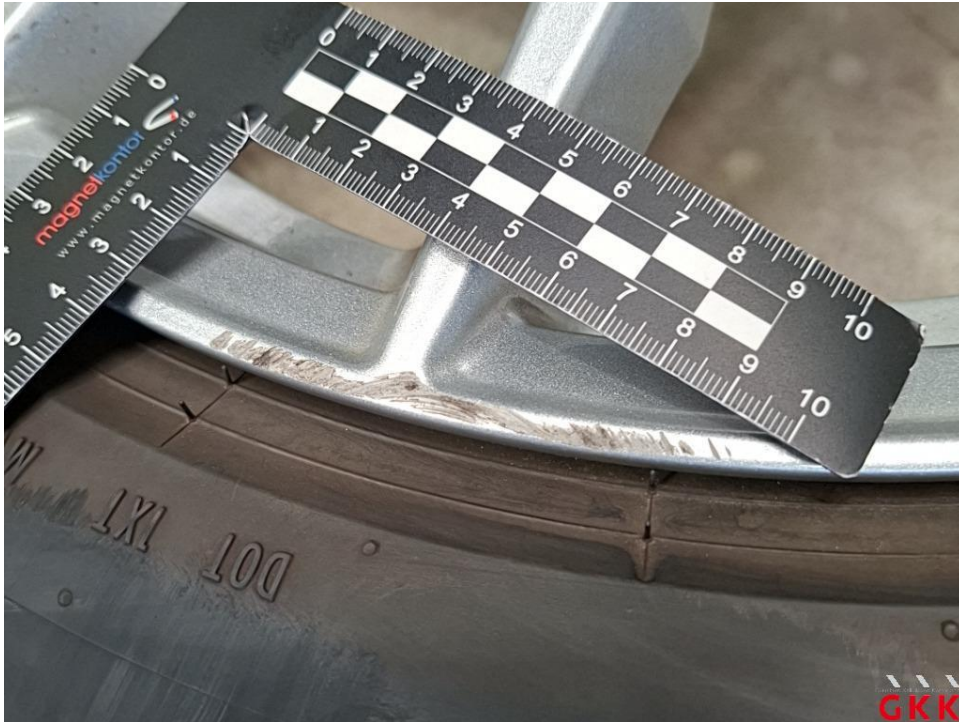
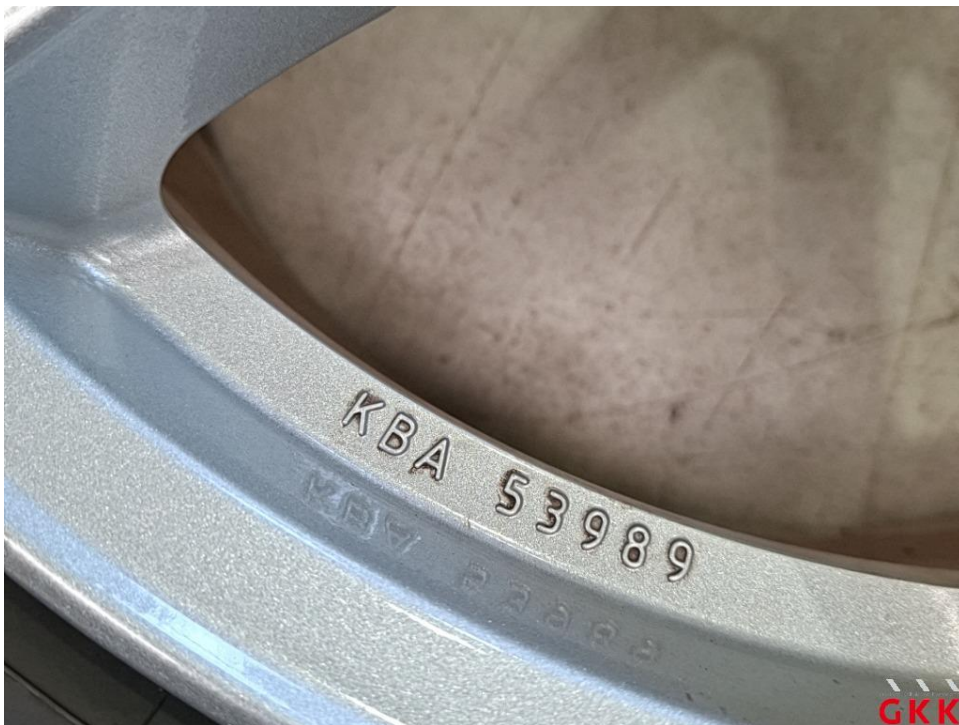
LM-Rad 1 x beiliegend, Materialabtrag (Bild 24, Bild 25, Bild 26)

Bild 24. LM-Rad, 1 x beiliegend, Materialabtrag, ersetzen

Bild 25. LM-Rad, 1 x beiliegend, Materialabtrag, ersetzen

Bild 26. LM-Rad, 1 x beiliegend, Materialabtrag, ersetzen

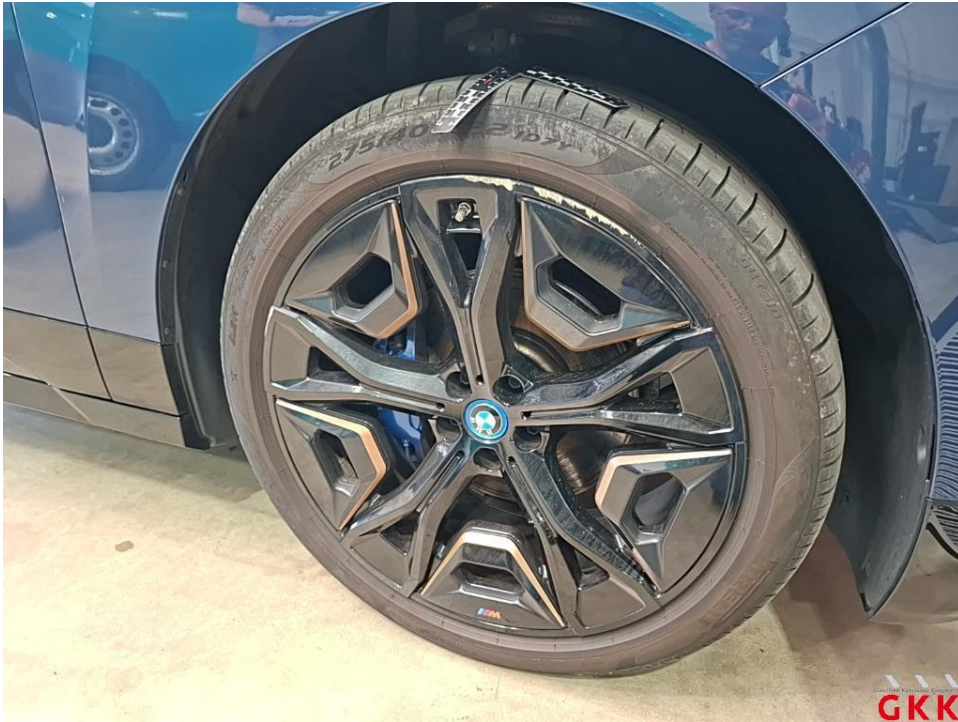
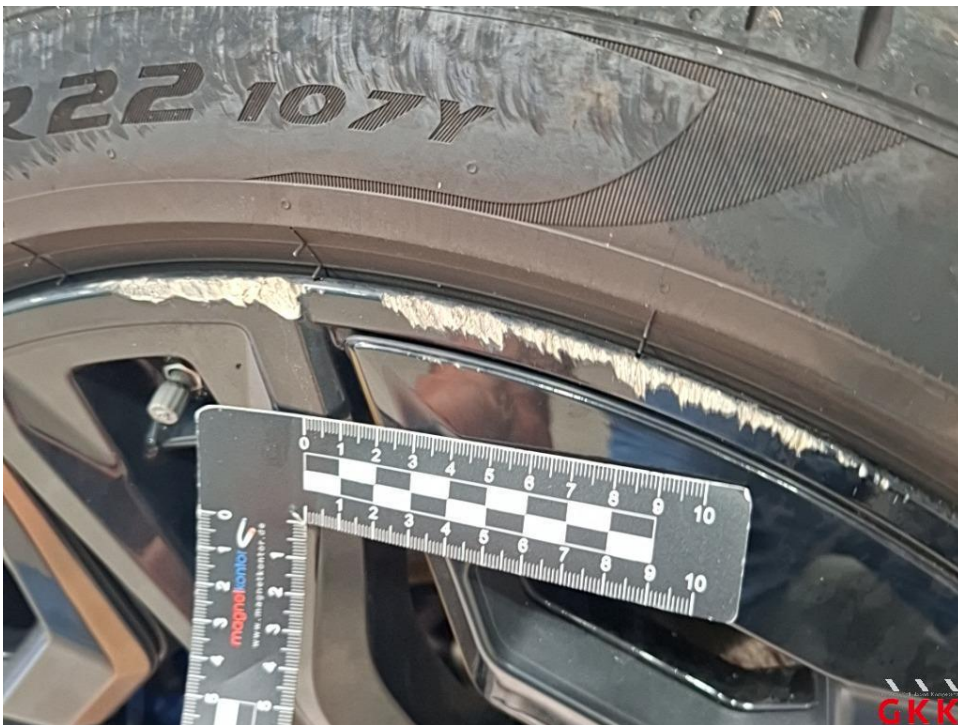
LM-Rad vorne rechts, Materialabtrag (Bild 27, Bild 28)

Bild 27. LM-Rad, vorne rechts, Materialabtrag, ersetzen

Bild 28. LM-Rad, vorne rechts, Materialabtrag, ersetzen

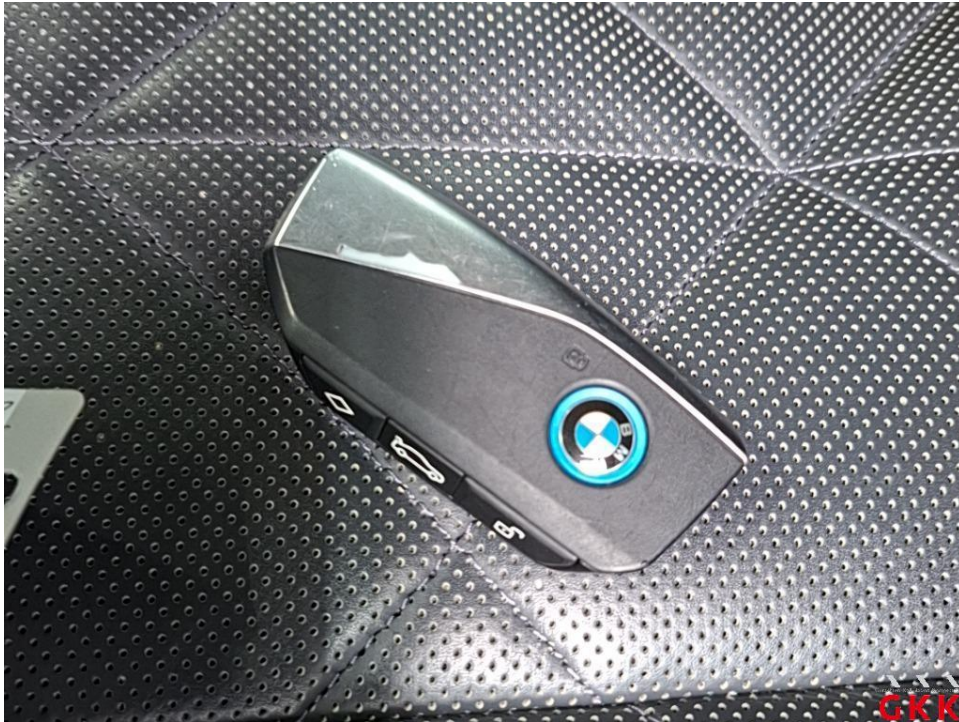
Hauptschlüssel mit Fernbedienung, beschädigt (Bild 29)

Bild 29. Hauptschlüssel, mit Fernbedienung, beschädigt, ersetzen
