# Zustandsbericht

Protokollnummer: 46486849  
Auftrags-Nr / Referenz: 52096663  
Besichtigungsdatum: 07.07.2026

| Hersteller / Modell | Tesla Model 3 Langstreckenbatt. Allradantrieb Dual Motor Performance | | |

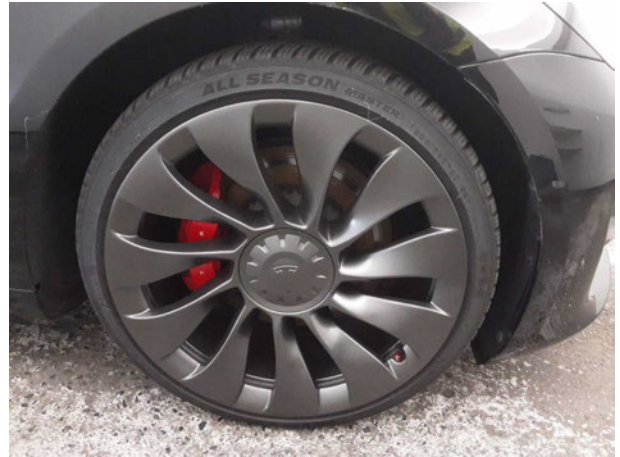
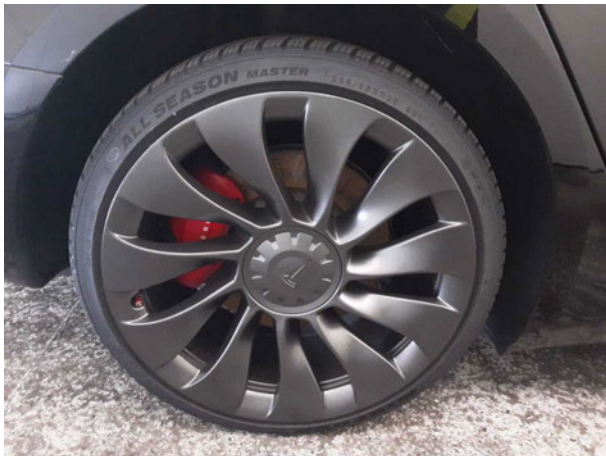
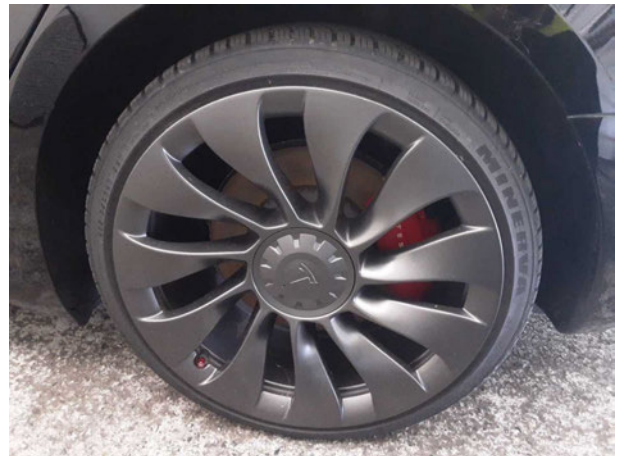
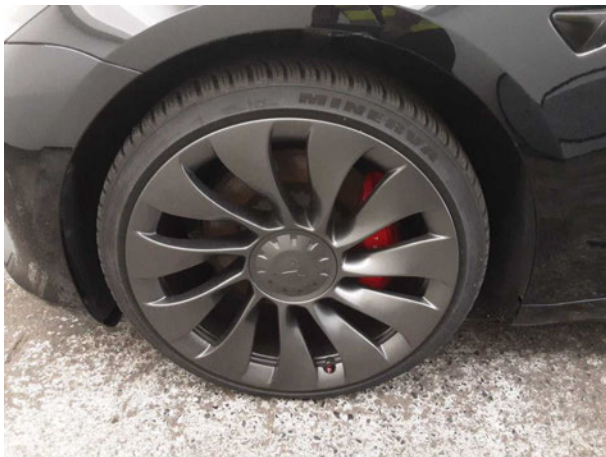
| Achse | Reifengröße | Reifentyp | Hersteller | Profiltiefe | Verkehrstauglichkeit |
|---|---|---|---|---|---|
| 1 | 235/35 R20 92Y | Ganzjahresreifen auf Leichtmetall | Sonstige | 4mm / 4mm | i.O. |
| 2 | 235/35 R20 92Y | Ganzjahresreifen auf Leichtmetall | Sonstige | 5mm / 5mm | i.O. |

**Abbildung 14:** Montierte Bereifung

**Abbildung 15:** Montierte Bereifung

**Abbildung 16:** Montierte Bereifung

**Abbildung 17:** Montierte Bereifung

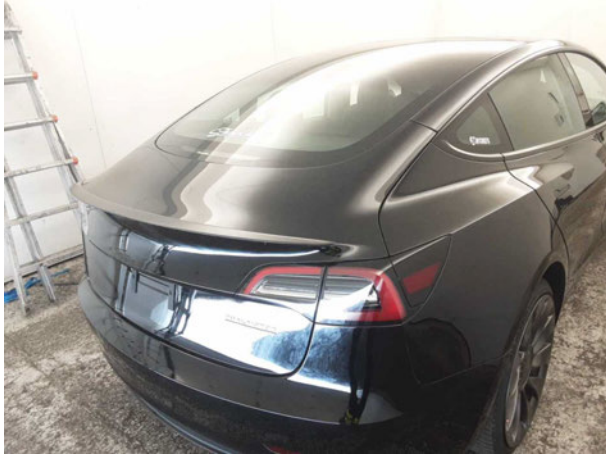
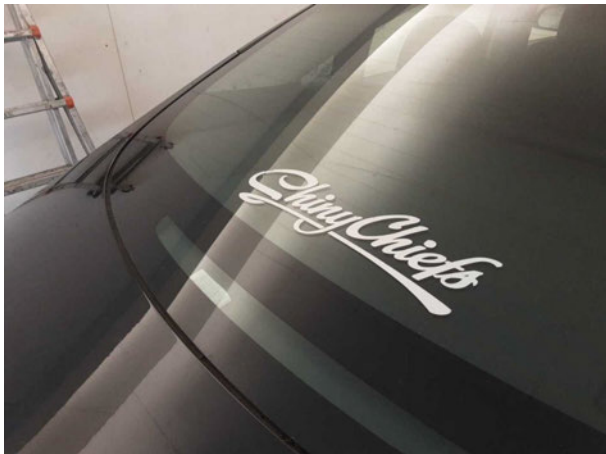
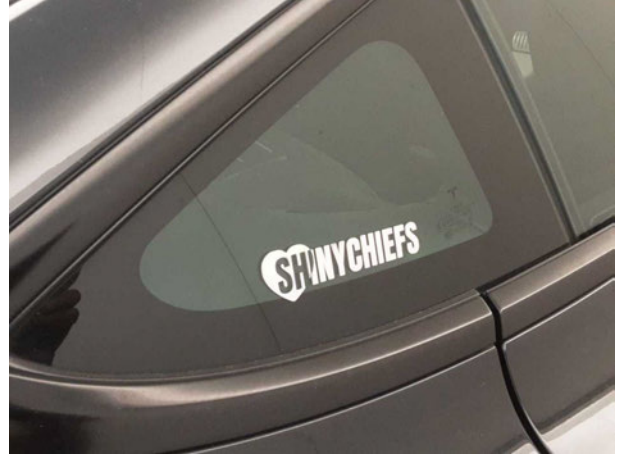
| Nr. | Bauteilgruppe | Beschreibung |
|---|---|---|
| 1 | Karosserie | Karosserie - beklebt/ beschriftet - entfernen |

**Beschädigung #1:** Karosserie: Karosserie - beklebt/ beschriftet - entfernen

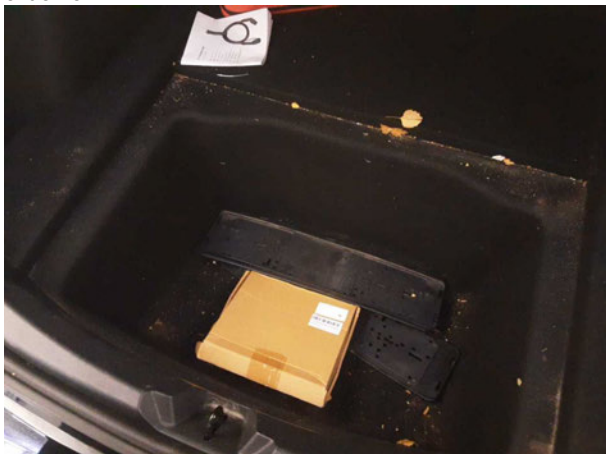
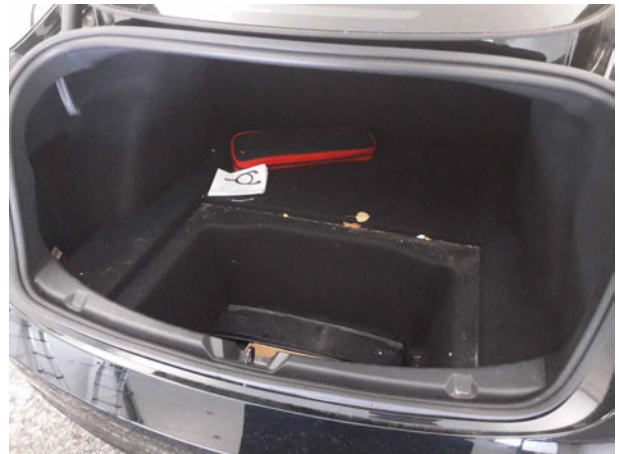
| Nr. | Bauteilgruppe | Beschreibung |
|---|---|---|
| 2 | Heckbereich | Kofferboden - verschmutzt - reinigen |

**Beschädigung #2:** Heckbereich: Kofferboden - verschmutzt - reinigen

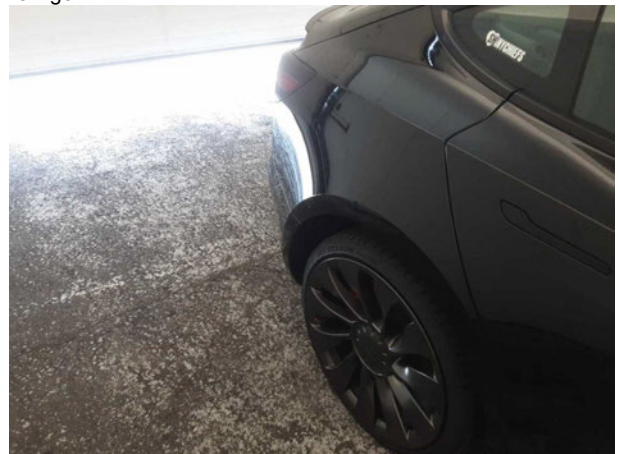
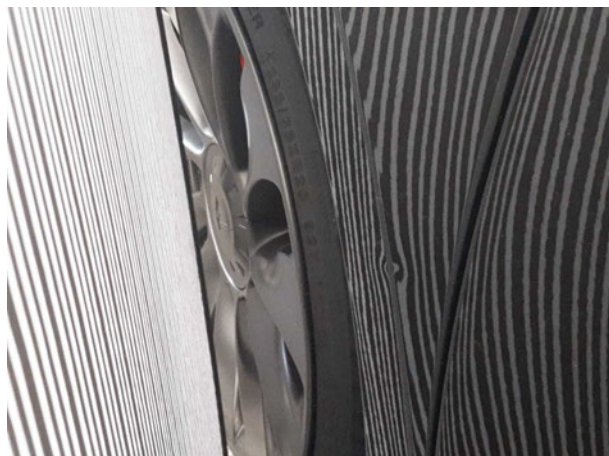
| Nr. | Bauteilgruppe | Beschreibung |
|---|---|---|
| 3 | Seitenwand rechts | Seitenwand - Delle(n) - sanft instandsetzen |

**Beschädigung #3:** Seitenwand rechts: Seitenwand - Delle(n) - sanft instandsetzen

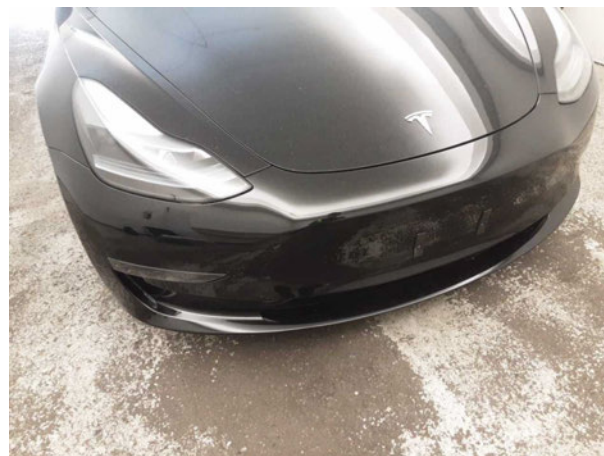
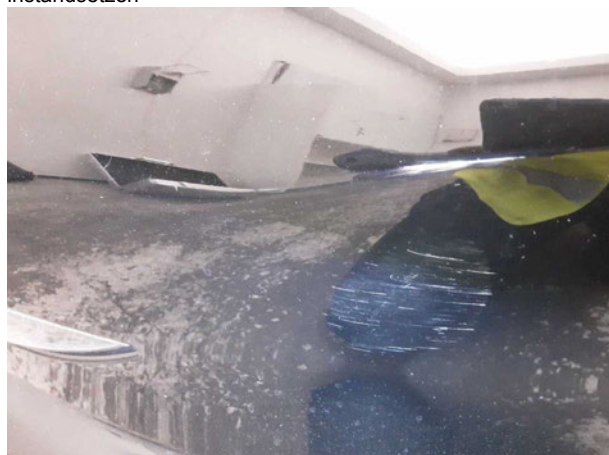
| Nr. | Bauteilgruppe | Beschreibung |
|---|---|---|
| 4 | Stoßfänger vorn | Stoßfänger vorn - verkratzt / verschürft - Smart Repair |

**Beschädigung #4:** Stossfänger vorn: Stossfänger vorn - verkratzt / verschürft - Smart Repair

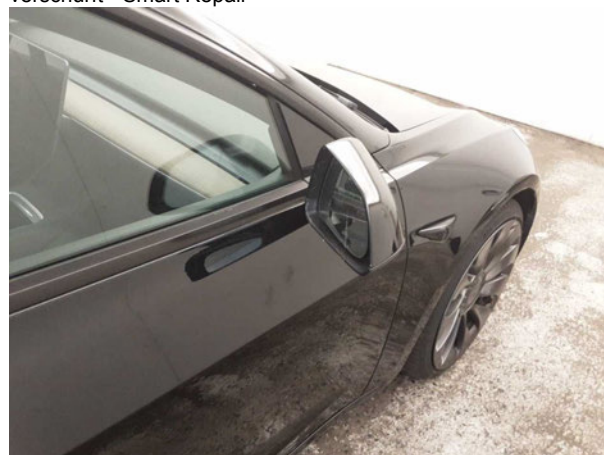
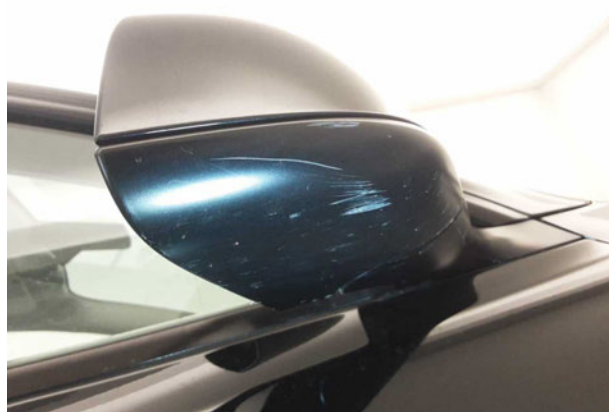
| Nr. | Bauteilgruppe | Beschreibung |
|---|---|---|
| 5 | Außenspiegel rechts | Abdeckkappe - verkratzt / verschürft - erneuern |

**Beschädigung #5:** Außenspiegel rechts: Abdeckkappe - verkratzt / verschürft - erneuern

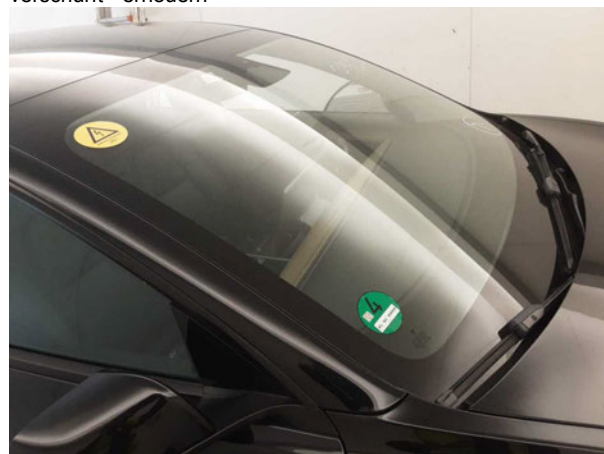
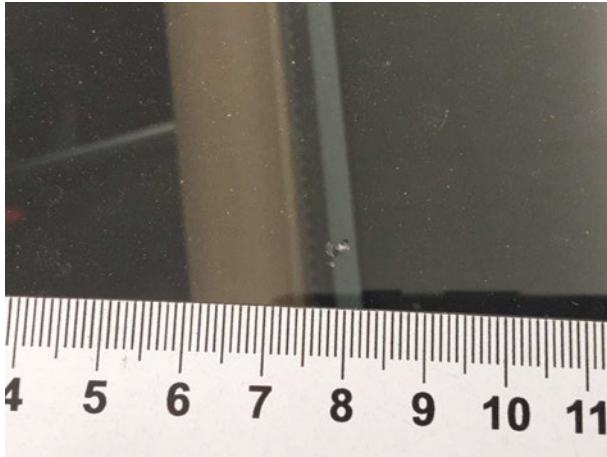
| Nr. | Bauteilgruppe | Beschreibung |
|---|---|---|
| 6 | Verglasung | Frontscheibe - Steinschlag - erneuern |

**Beschädigung #6:** Verglasung: Frontscheibe - Steinschlag - erneuern

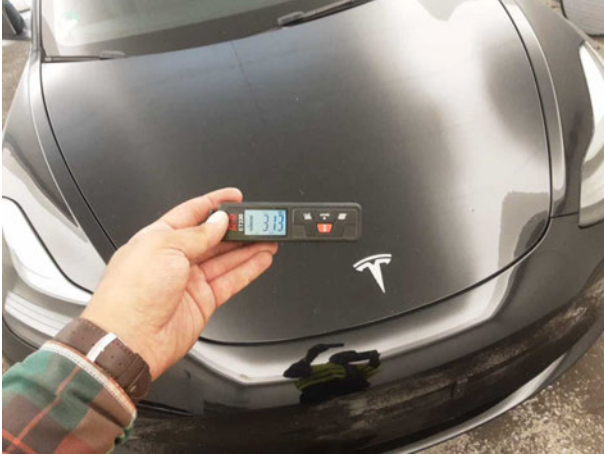
**Nachlackierung 1:** Motorhaube

| Nr. | Ort | Wertminderung |
|---|---|---|
| 1 | Motorhaube, fachgerecht ausgeführt | |

Die Lackschichtdicke liegt mit Ausnahme der dokumentierten, nachlackierten Bauteile, im Normbereich zwischen 90 µm und 140 µm.
