Zustandsbericht

Kunde :	Allane SE HCBE	Amtl. Kennzeichen :	FT-DT 227
Berichtsnummer :	0000000924681-DE968		
Referenznummer:	31198688

Hyundai i30 cw (PD)(01.2017->) Edition 30+

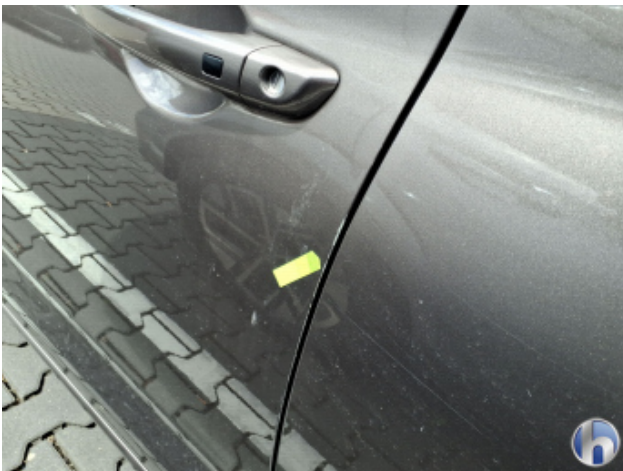
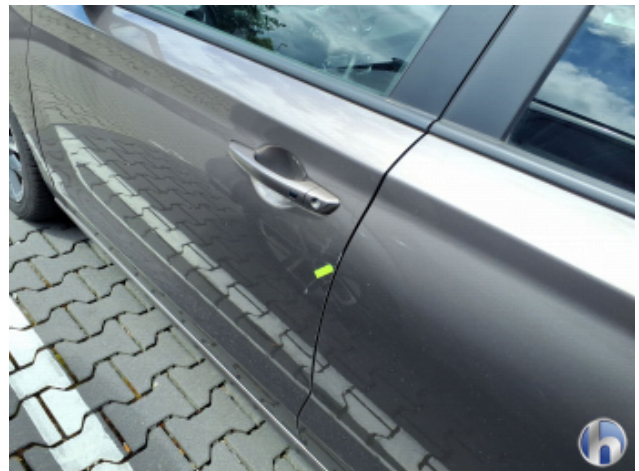
1. Tür Vorne - Links
Kratzer - Smart Repair

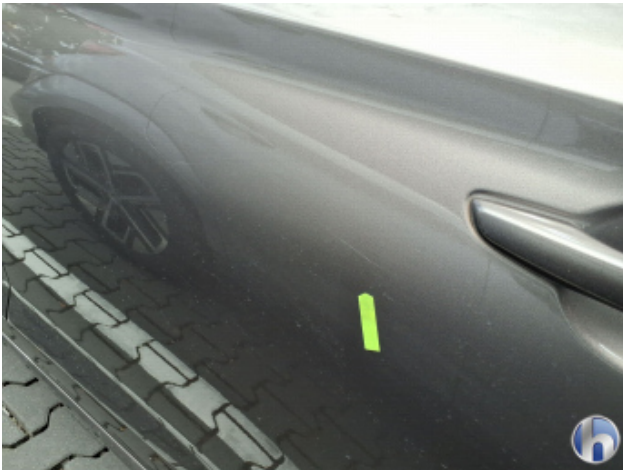
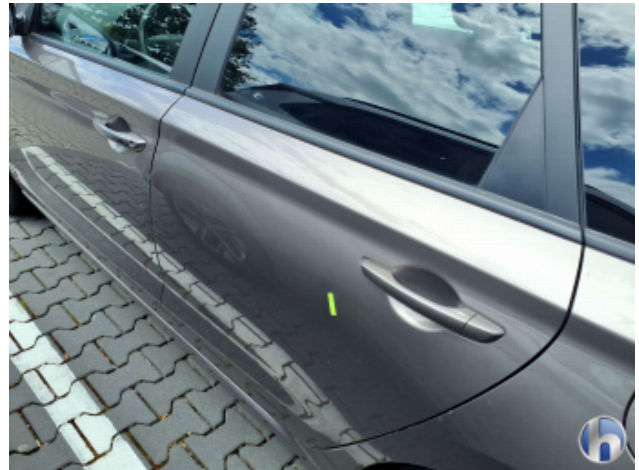
2. Tür Hinten - Links
Kratzer - Smart Repair

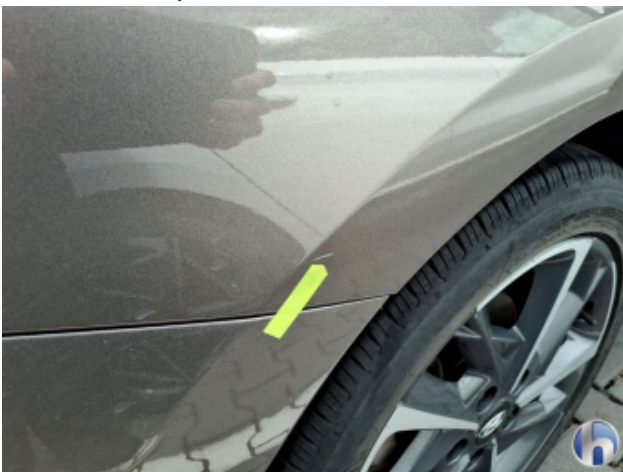
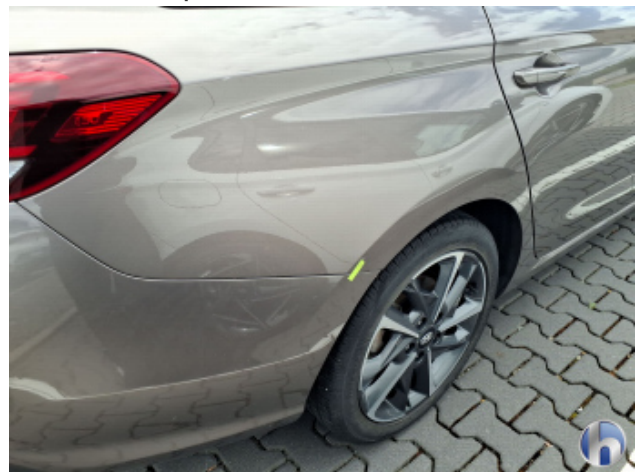
3. Seitenwand - Hinten - Rechts
Kratzer - Smart Repair

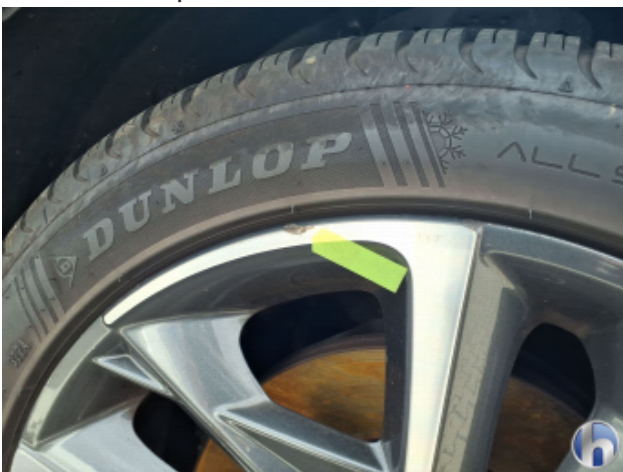
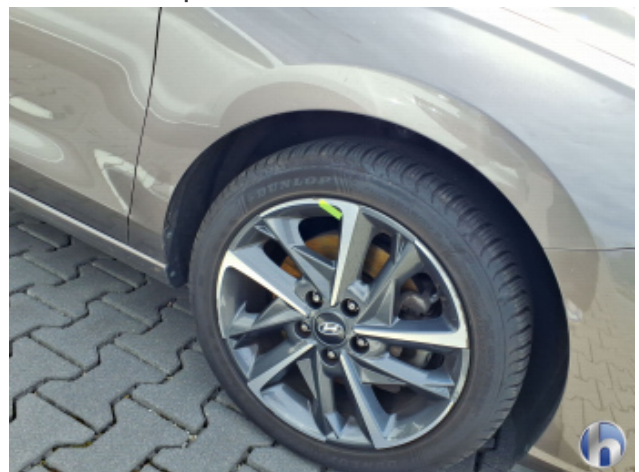
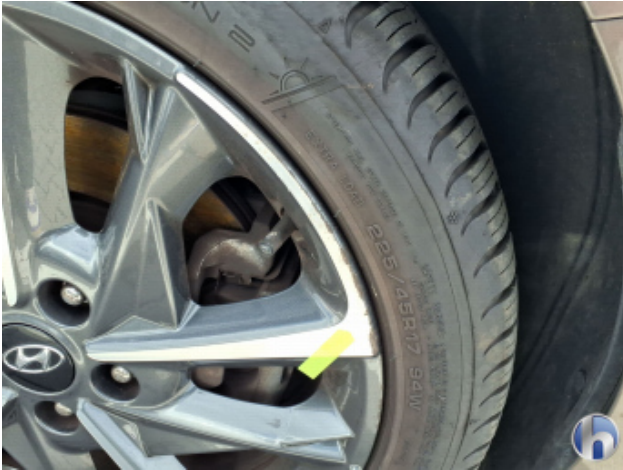
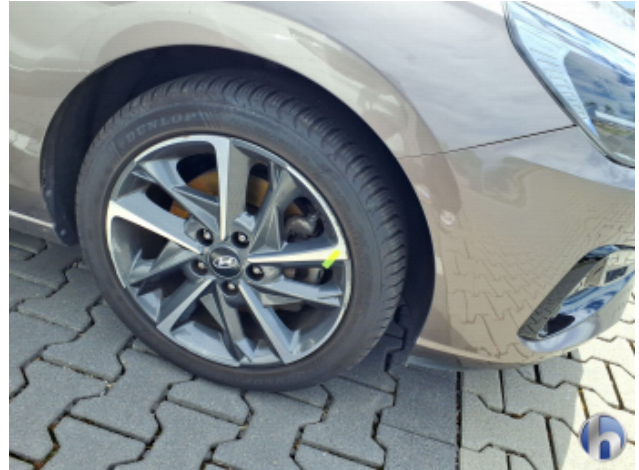
4. Felge Vorne - Rechts
Kratzer - Smart Repair

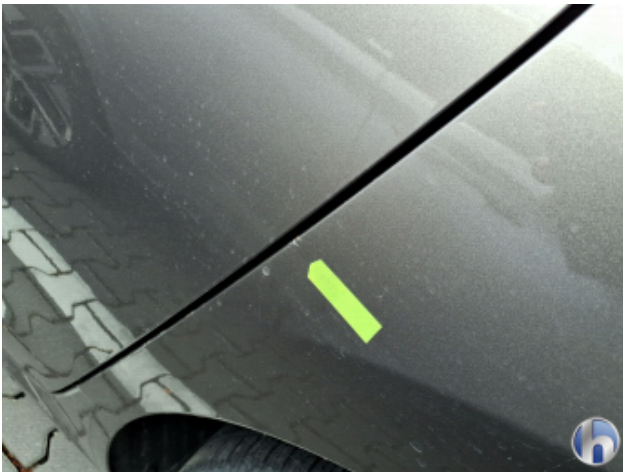
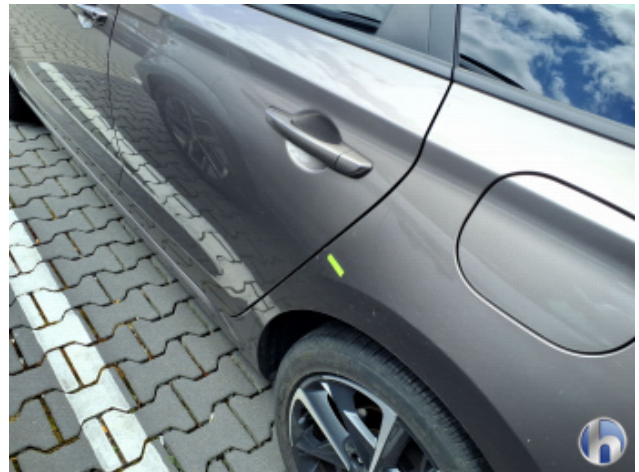
5. Seitenwand - Hinten - Links
Kratzer - Smart Repair

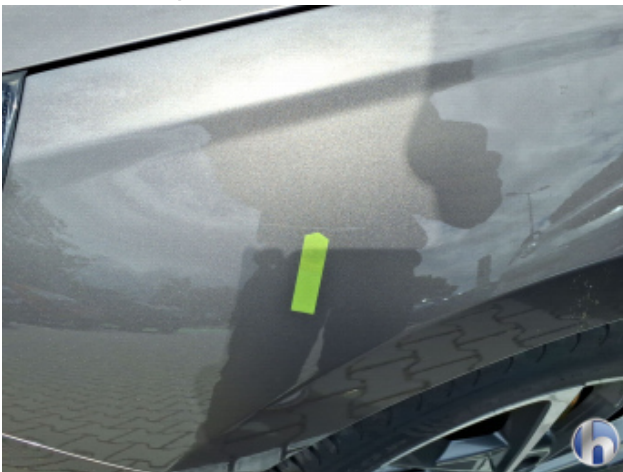
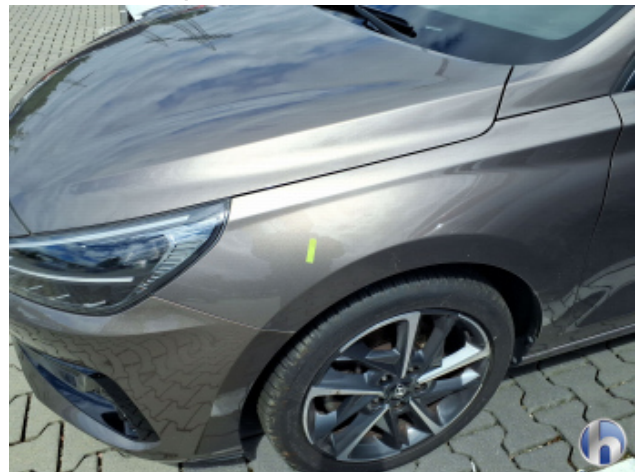
6. Kotflügel Vorne - Links
Oberflächenkratzer - Aufbereiten / Polieren

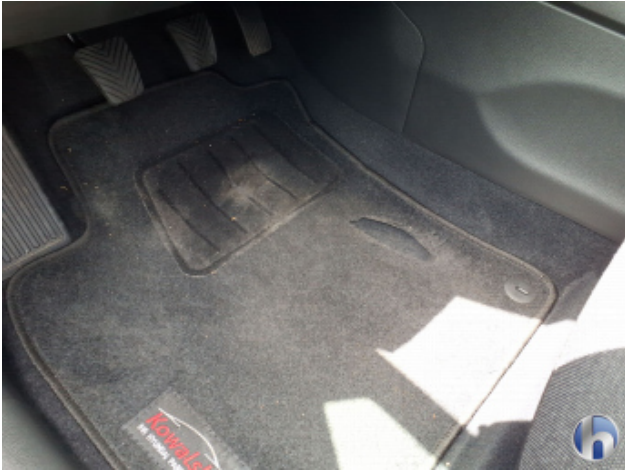
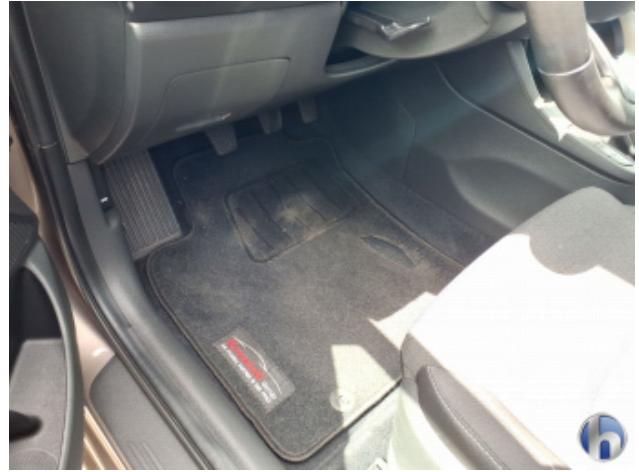
7. Fußraum Innenraum links vorne
Loch - Erneuern
