Lynk & Co 01

Informazioni Veicolo

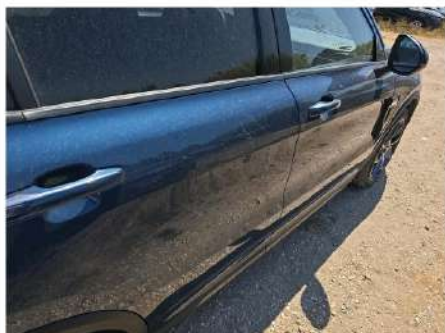
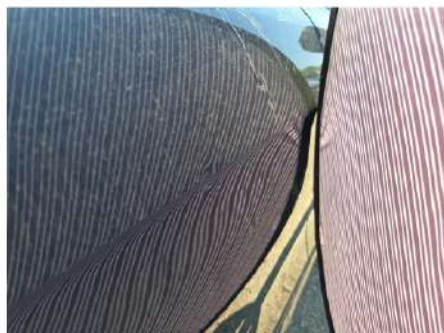
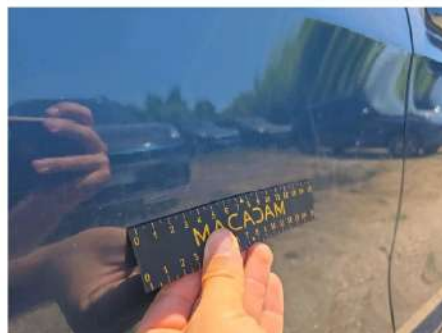
**Porta post. Dx**

Ammaccatura e graffio

Riparare e dipingere

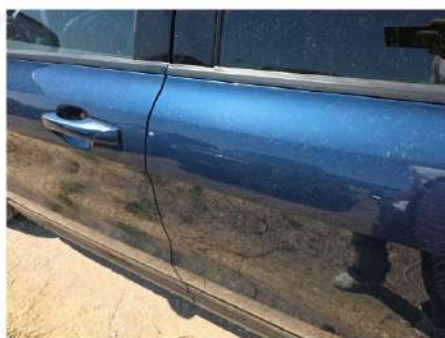
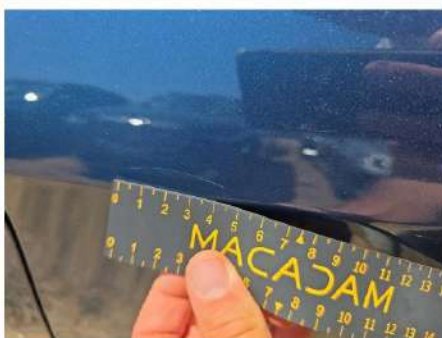
**Porta post. Sx**

Graffiature

Verniciatura

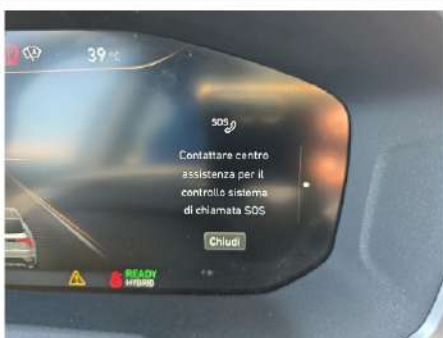
**Spia accesa**

Spia lampeggiante

Controllo/Controllare

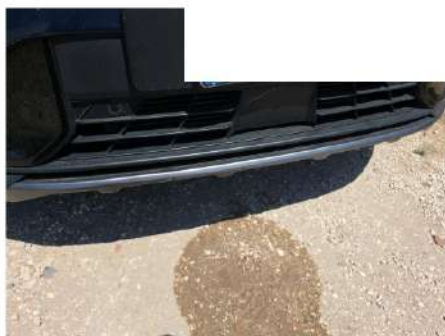
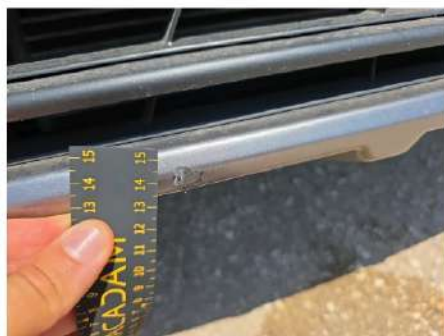
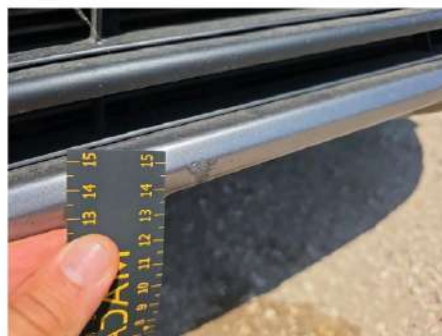
**Spoiler paraurti ant.**

Graffiature

Verniciatura

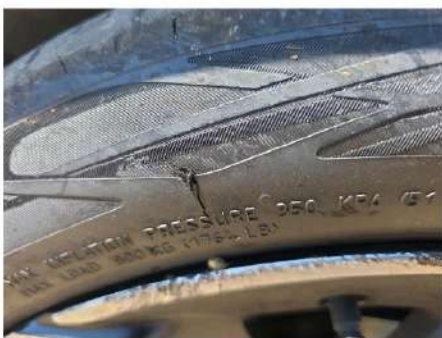
**Pneumatico ant. Sx**

Strappo/tagliato  
Sostituire  
Ruote

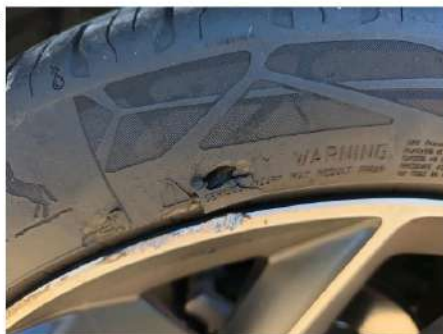
**Pneumatico post. Dx**

Strappo/tagliato  
Sostituire  
Ruote

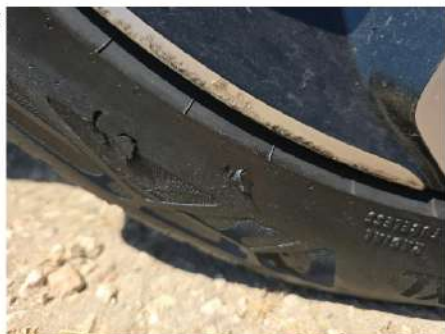
**Pneumatico post. Sx**

Strappo/tagliato  
Sostituire  
Ruote

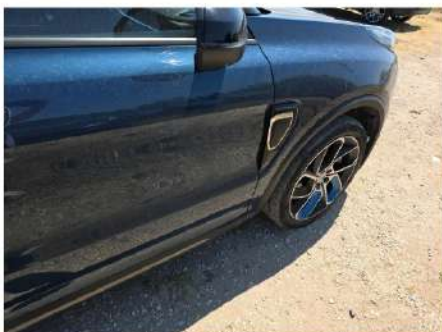
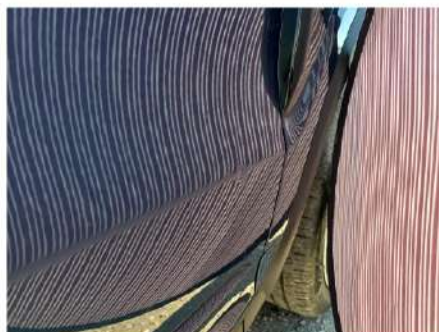
**Porta ant. Dx**

Ammaccatura  
Riparare e dipingere  
Destra

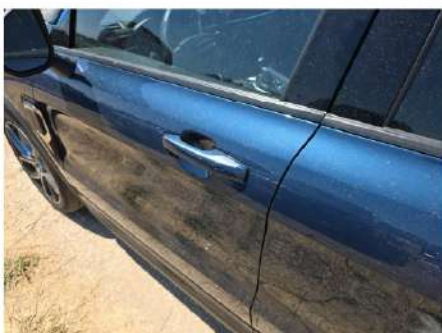
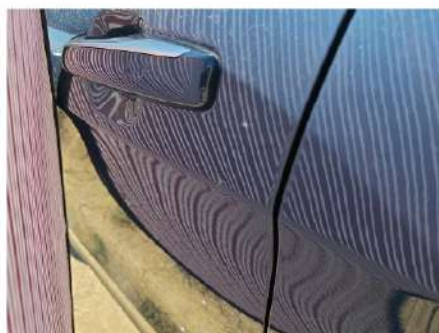
**Porta ant. Sx**

Ammaccatura  
Riparare e dipingere  
Sinistra

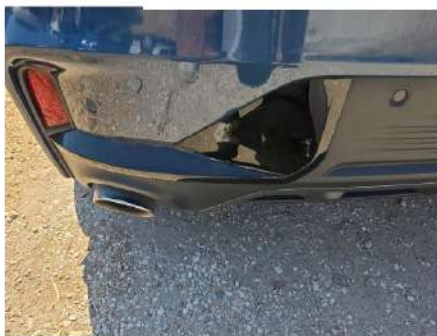
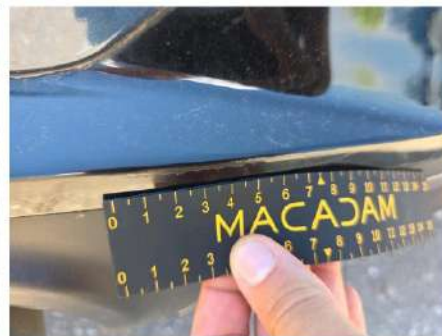
**Modanatura sx paraurti Post.(quando separate)**

Graffiature  
Verniciatura  
Dietro/posteriore

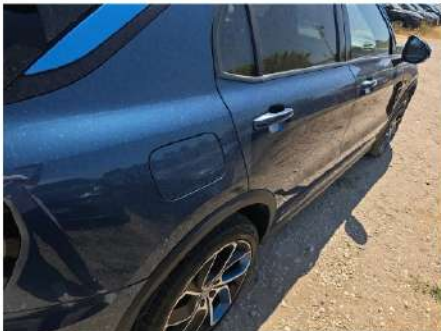
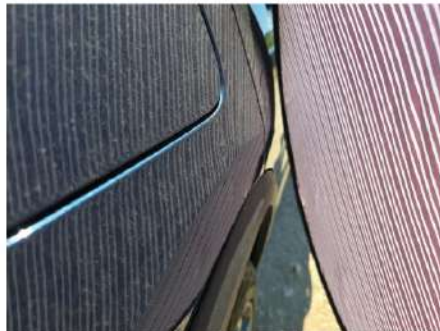
**Parafango post. Dx**

Ammaccatura  
Riparare e dipingere  
Destra

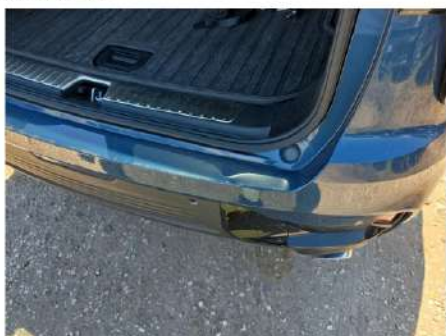
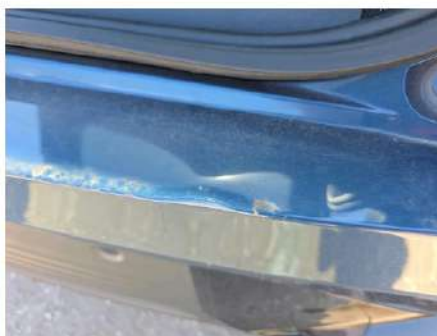
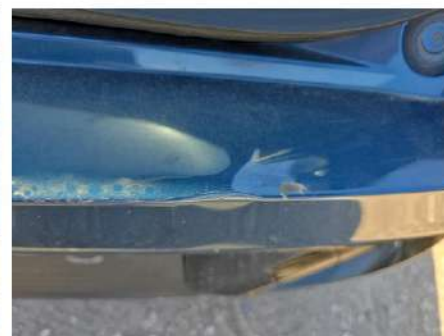
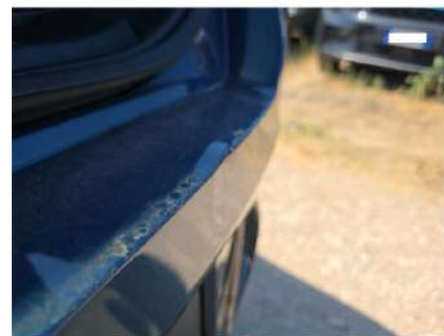
**Paraurti post.**

Deformato / Forzato  
Sostituire e dipingere  
Dietro/posteriore

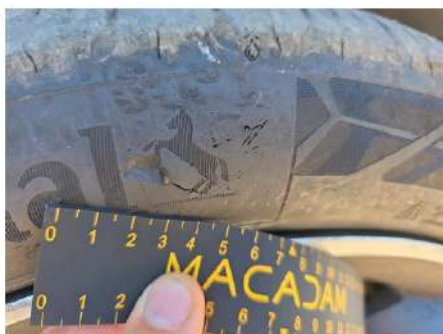
**Pneumatico ant. Dx**

Strappo/tagliato  
Sostituire  
Ruote

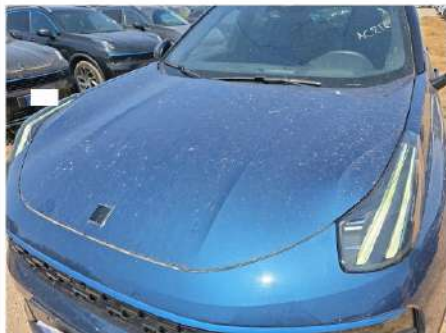
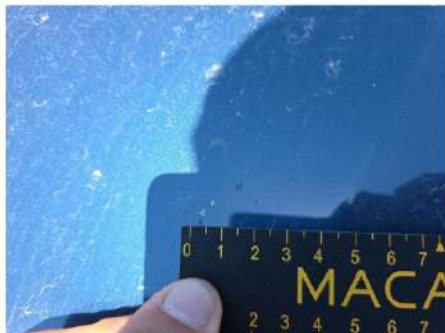
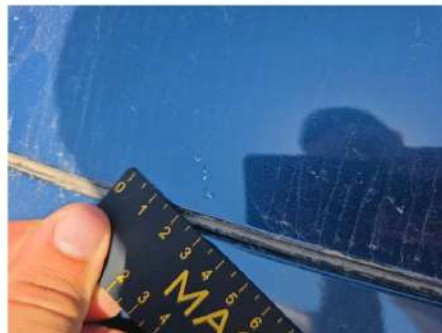
**Cofano anteriore**

Scheggiatura da pietrisco

Verniciatura

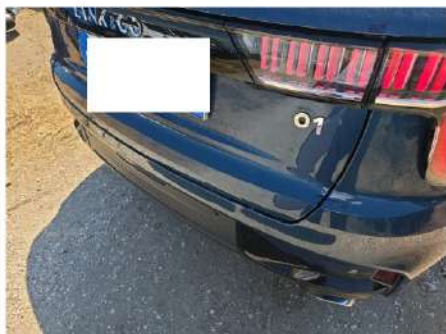
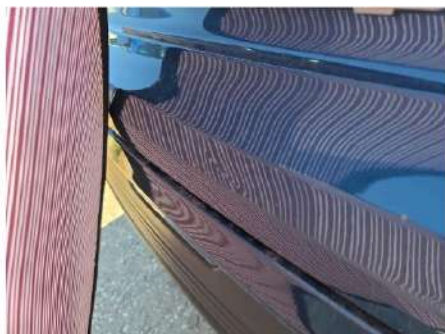
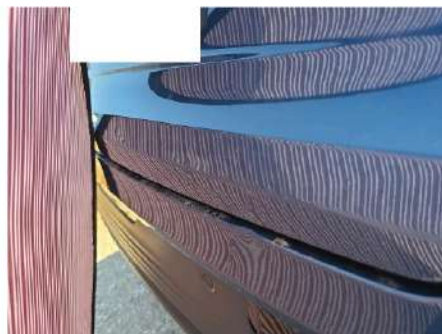
**Cofano Post.**

Ammaccatura

Riparare e dipingere

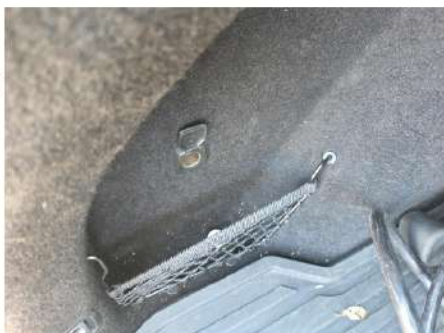
**Kit di riparazione pneumatici**

Mancanza

Riparare / sostituire (somma forfettaria)

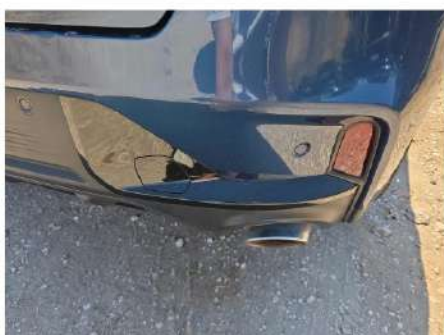
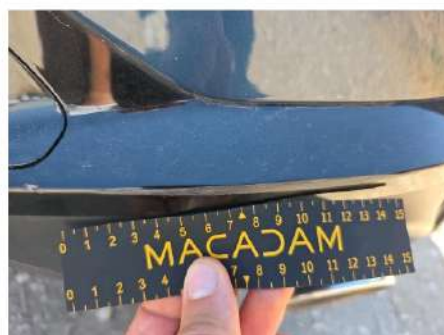
**Modanatura dx paraurti Post.(quando separate)**

Graffiature

Verniciatura

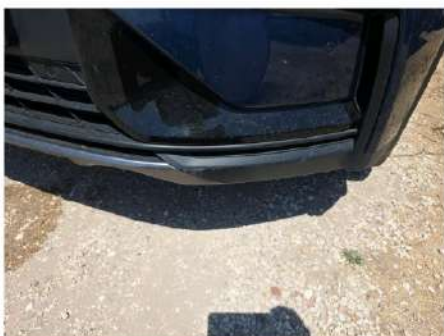
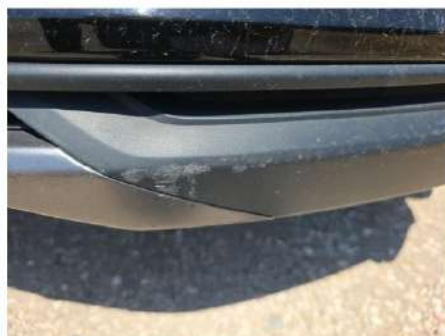
**Modanatura paraurti Ant.(unico pezzo)**

Graffiature

Sostituire

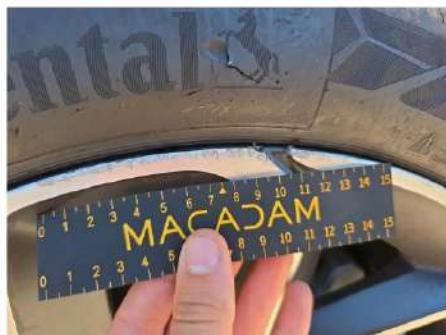
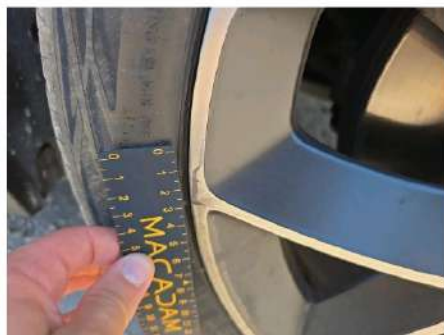
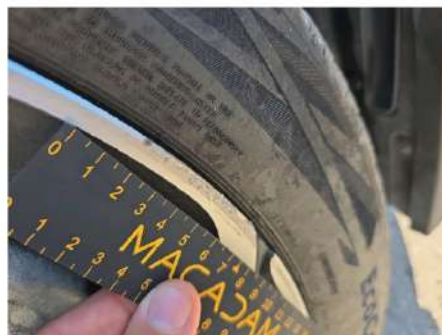
**Cerchio in lega ant. Dx**

Graffiature

Riparare / sostituire (somma forfettaria)

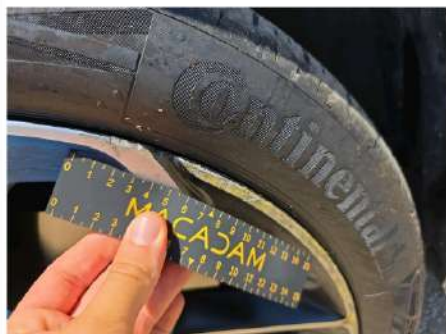
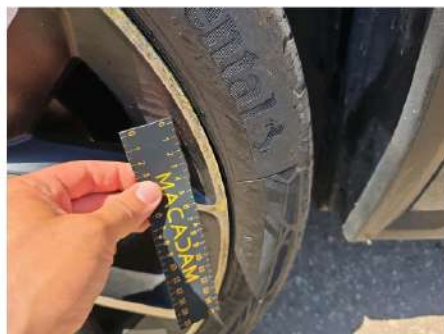
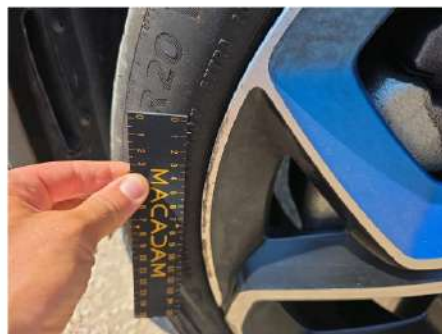
**Cerchio in lega ant. Sx**

Graffiature

Riparare / sostituire (somma forfettaria)

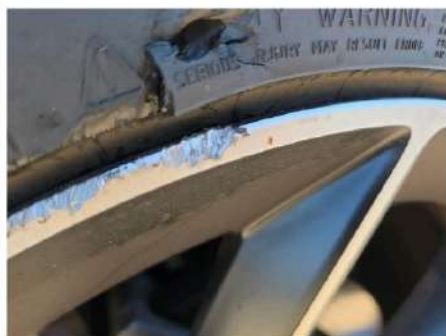
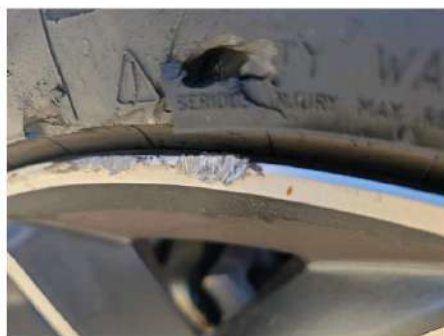
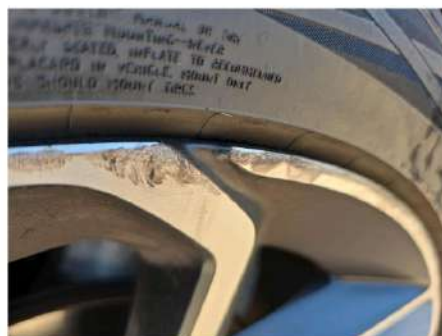
**Cerchio in lega post. Dx**

Graffiature

Sostituire

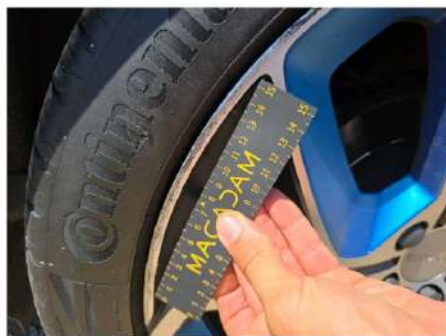
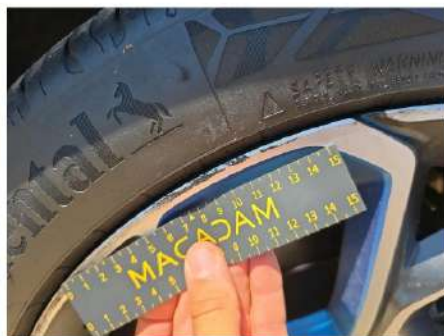
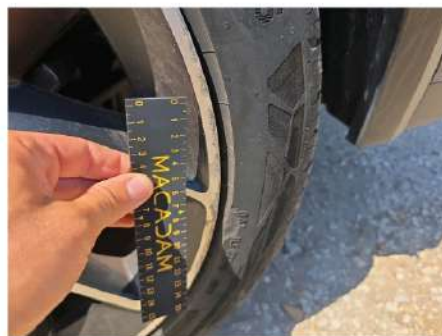
**Cerchio in lega post. Sx**

Graffiature

Riparare / sostituire (somma forfettaria)

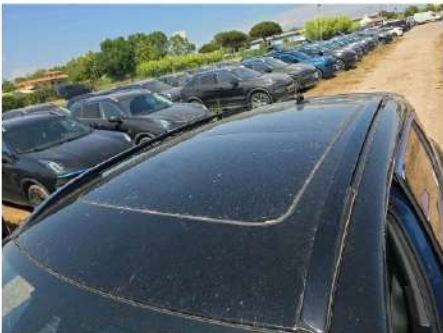
**Carrozzeria/Corpo**  
Senza danni  
Nessuna riparazione  
Tetto e altri
