Raiffeisen-Impuls Fuhrparkmanagement  
GmbH & Co. KG

Verkaufsbericht

| Vorgang | | | |
|---|---|---|---|
| Fahrzeugident.-Nr. | VF1RCB00371450884 | | |
| Typ / Verkaufsbez. | Megane E-Tech Electric Techno | Laufleistung abgelesen | 91.192 km |

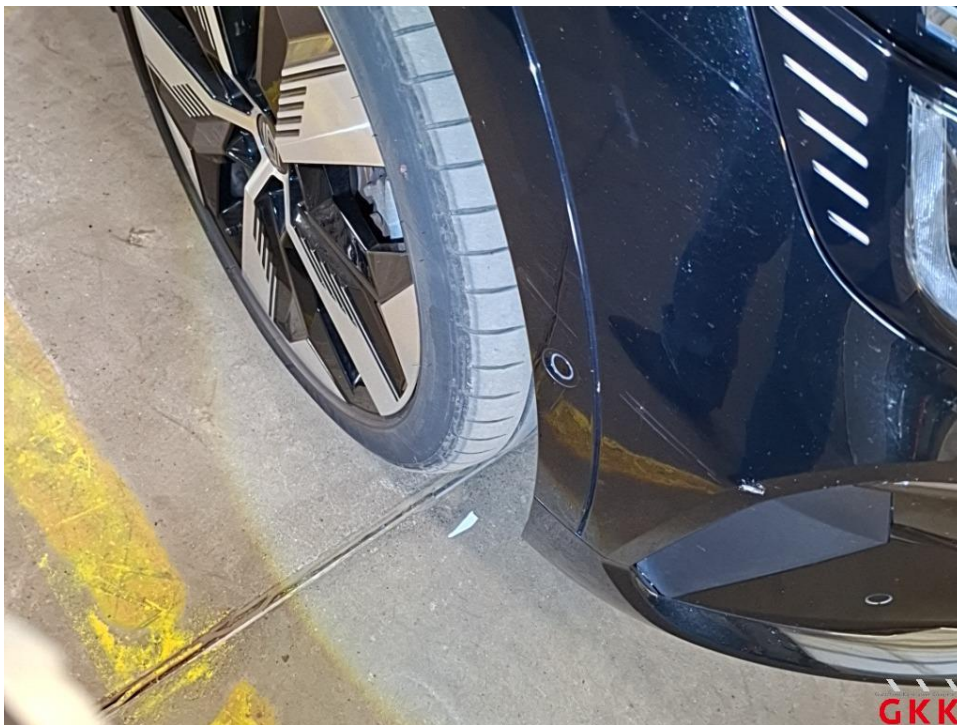
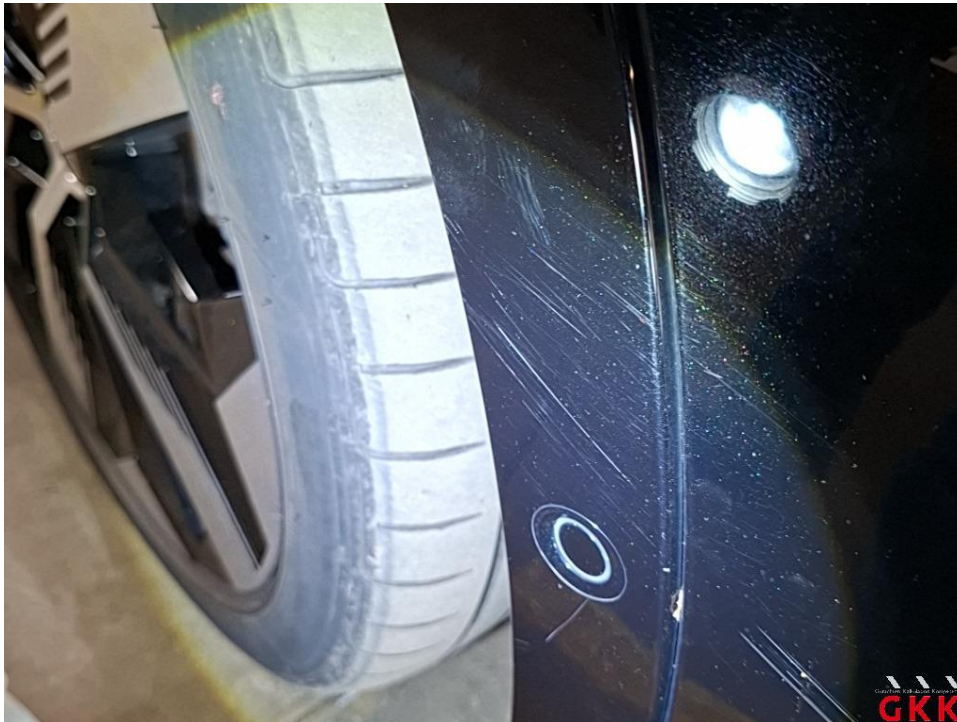
| <b>Front</b> (Angaben ohne MwSt.) | Reparaturkosten | MW |
|---|---|---|
| Kotflügel vorne rechts Leiste, Radlauf -lackiert-, beschädigt, lackieren (Bild 16, Bild 17) | 215,43 € | 140,03 € |

Bild 16 Kotflügel vorne rechts, Leiste, Radlauf -lackiert-, beschädigt, lackieren

Bild 17 Kotflügel vorne rechts, Leiste, Radlauf -lackiert-, beschädigt, lackieren

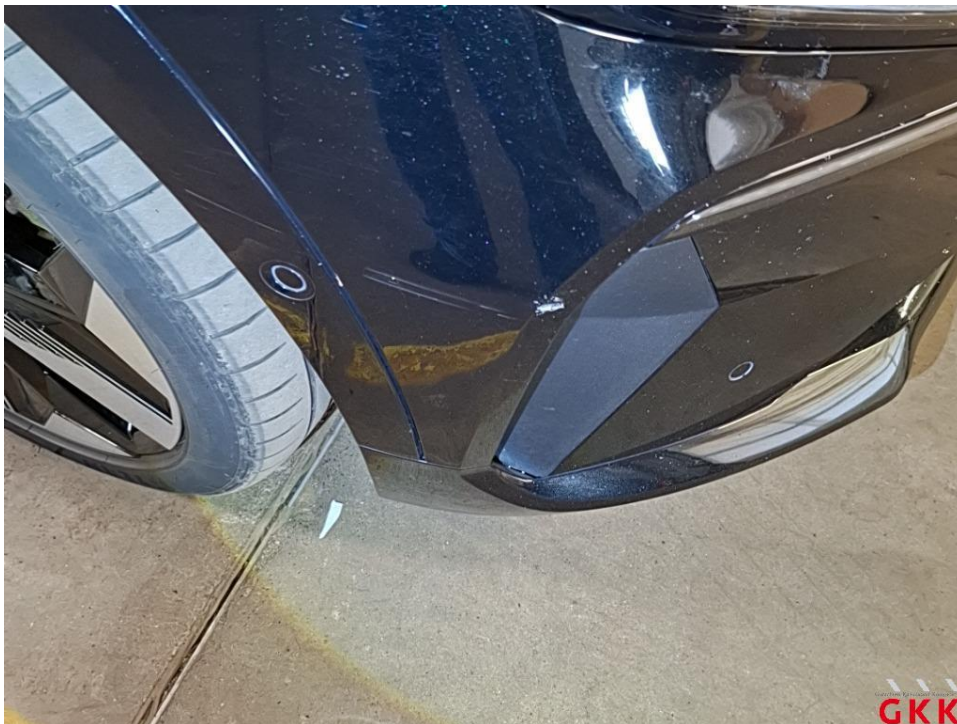
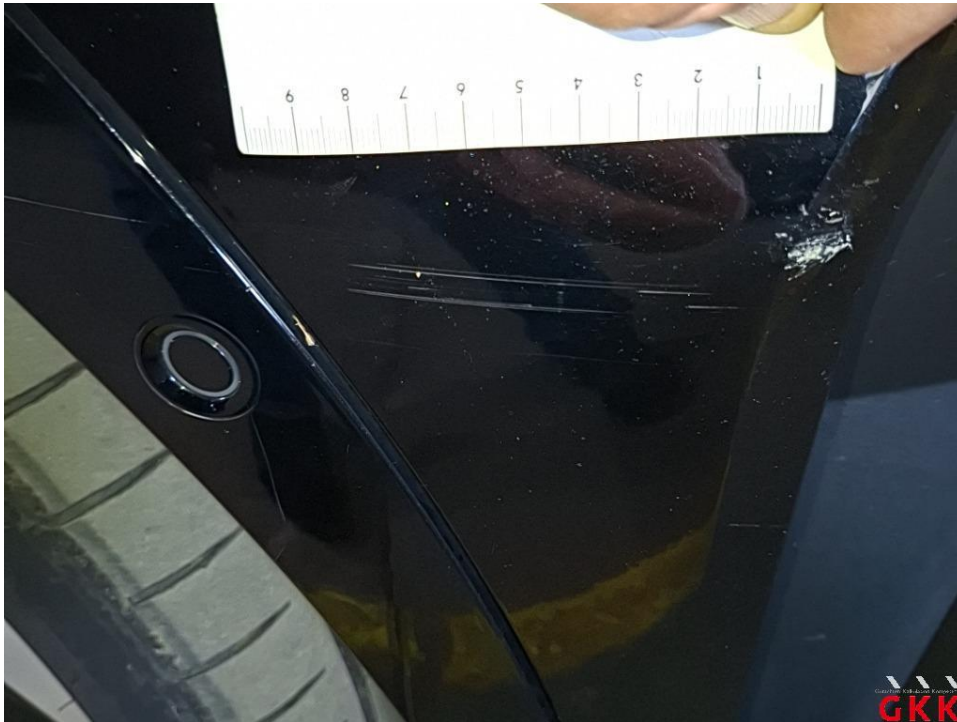
| <b>Front</b> (Angaben ohne MwSt.) | Reparaturkosten | MW |
|---|---|---|
| Stoßfänger vorne Verkleidung -lackiert-, verkratzt, lackieren (Bild 18, Bild 19) | 618,95 € | 402,32 € |

Bild 18 Stoßfänger vorne, Verkleidung -lackiert-, verkratzt, lackieren

Bild 19 Stoßfänger vorne, Verkleidung -lackiert-, verkratzt, lackieren

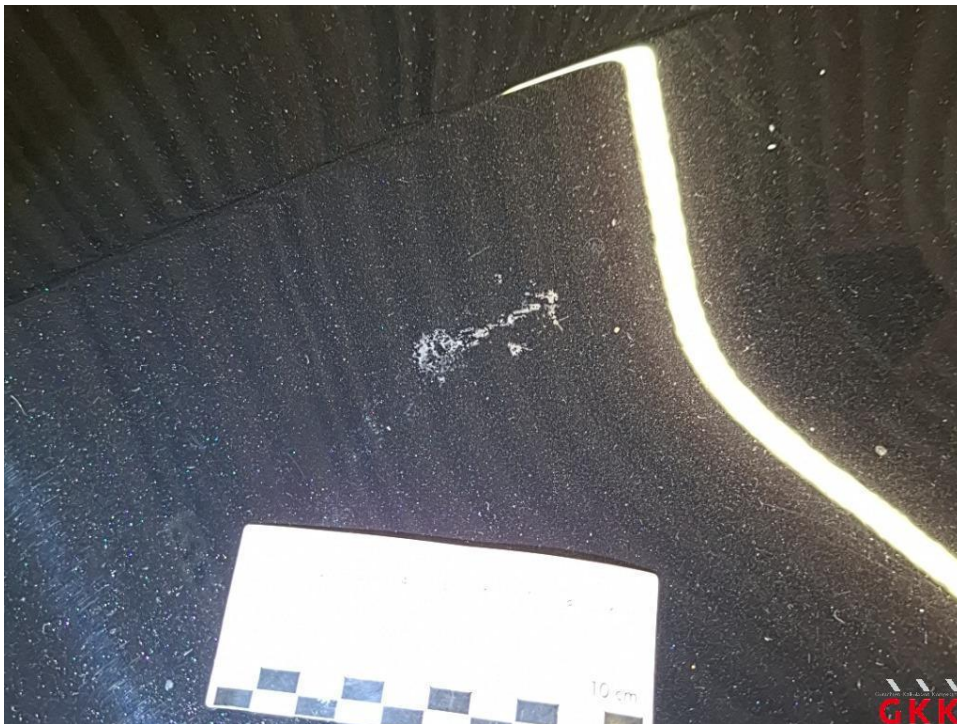
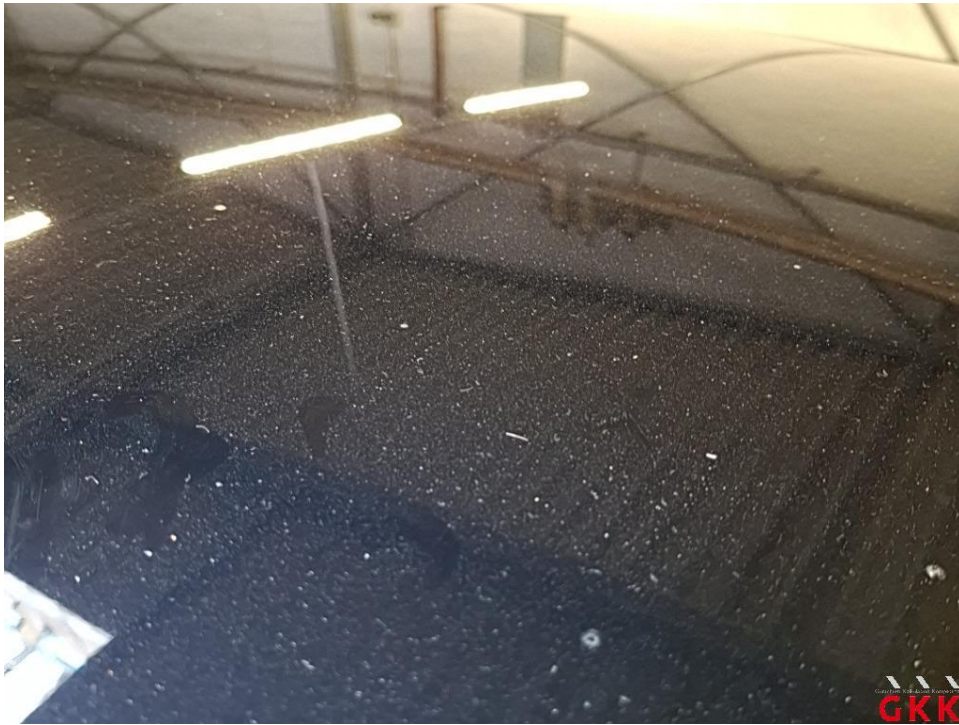
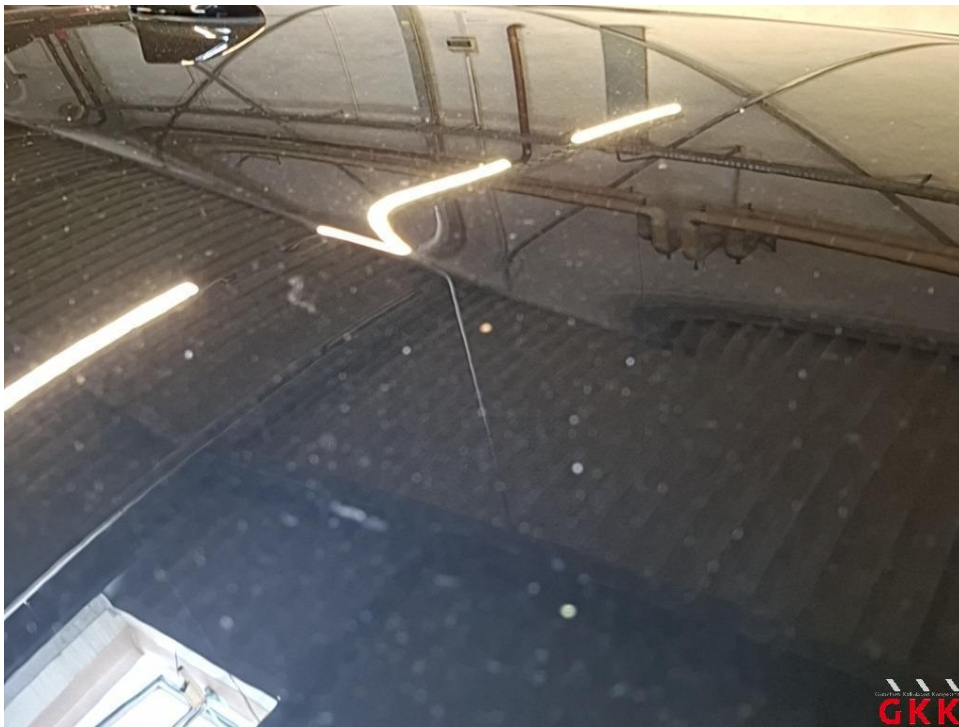
| <b>Front</b> (Angaben ohne MwSt.) | Reparaturkosten | MW |
|---|---|---|
| Fahrzeug außen, Anhaftungsspuren, aufbereiten (Bild 20, Bild 21, Bild 22) | 319,04 € | 319,04 € |

Bild 20 Fahrzeug, außen, Anhaftungsspuren, aufbereiten

Bild 21 Fahrzeug, außen, Anhaftungsspuren, aufbereiten

Bild 22 Fahrzeug, außen, Anhaftungsspuren, aufbereiten

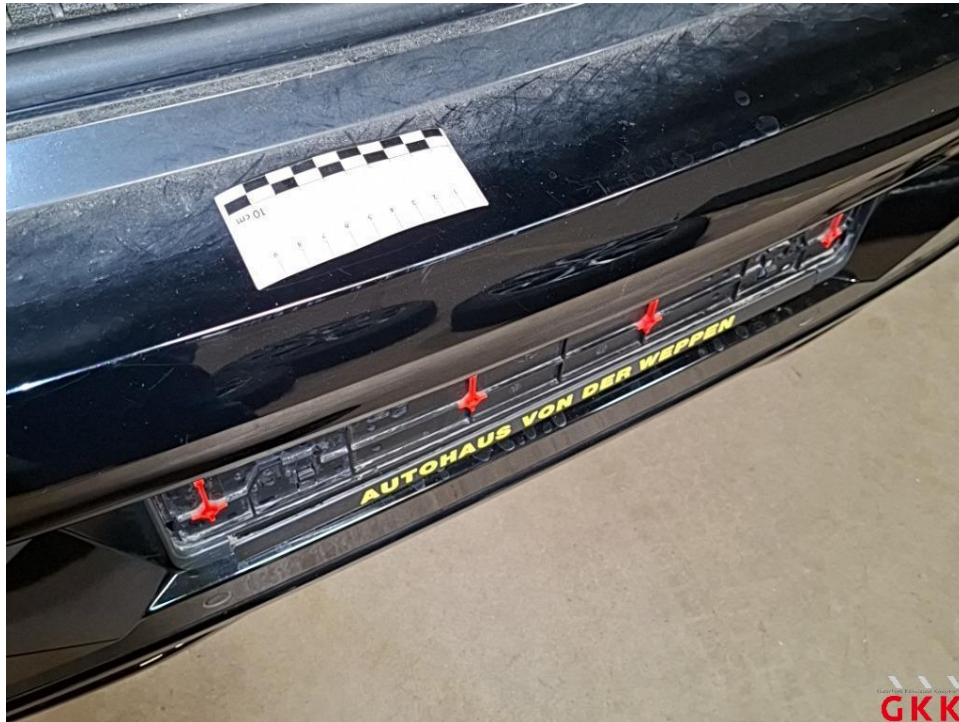
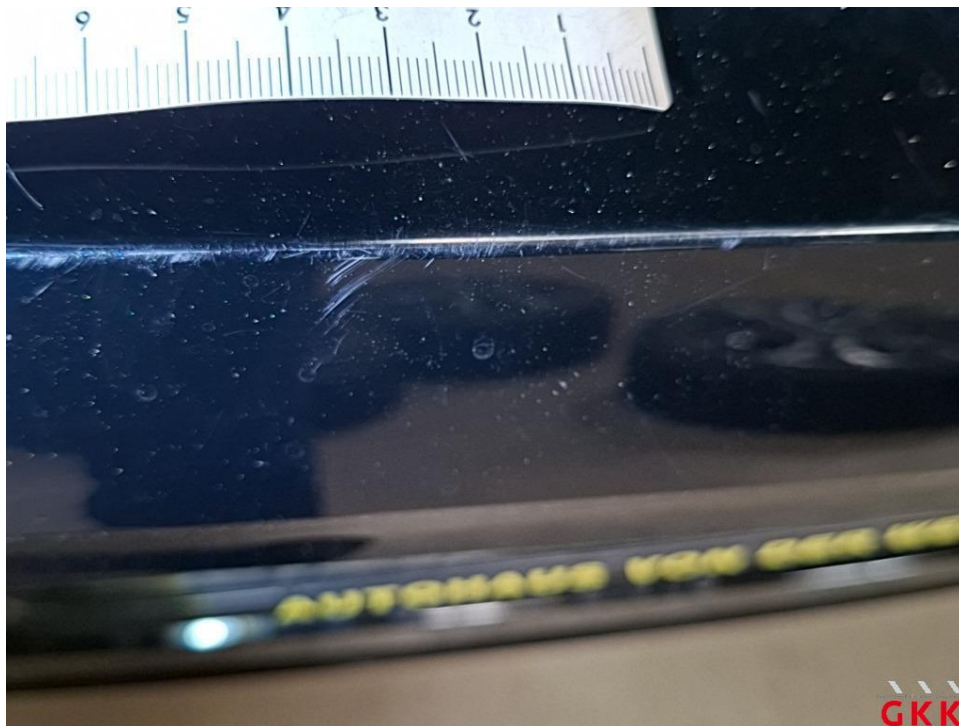
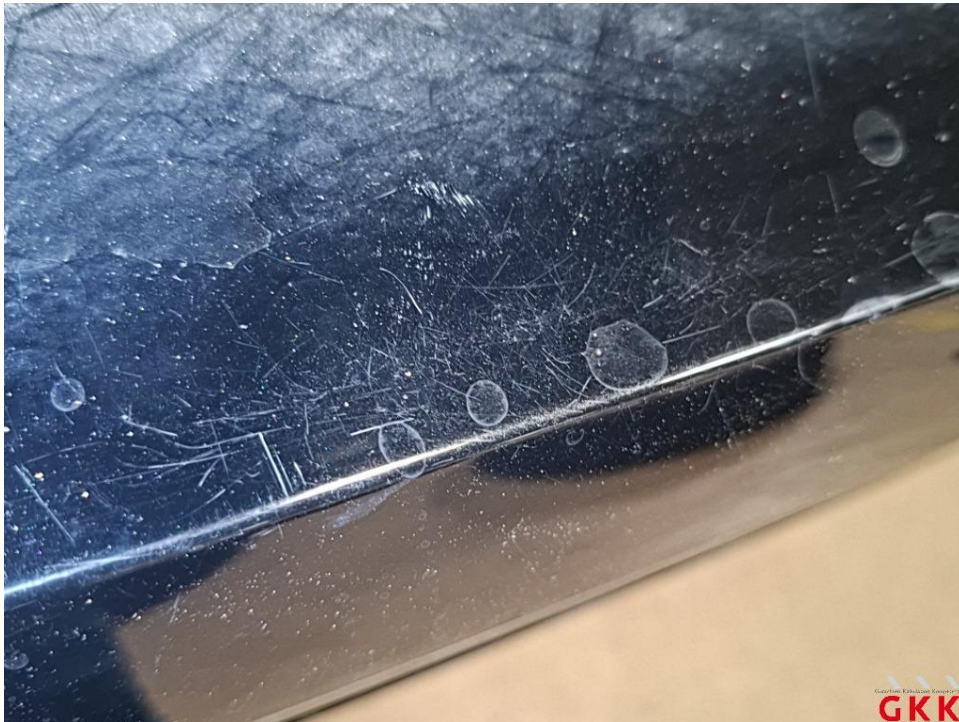
| <b>Front</b> (Angaben ohne MwSt.) | Reparaturkosten | MW |
|---|---|---|
| Stoßfänger hinten Verkleidung -lackiert-, verkratzt, lackieren (Bild 23, Bild 24, Bild 25) | 552,53 € | 359,14 € |

Bild 23 Stoßfänger hinten, Verkleidung -lackiert-, verkratzt, lackieren

Bild 24 Stoßfänger hinten, Verkleidung -lackiert-, verkratzt, lackieren

Bild 25 Stoßfänger hinten, Verkleidung -lackiert-, verkratzt, lackieren

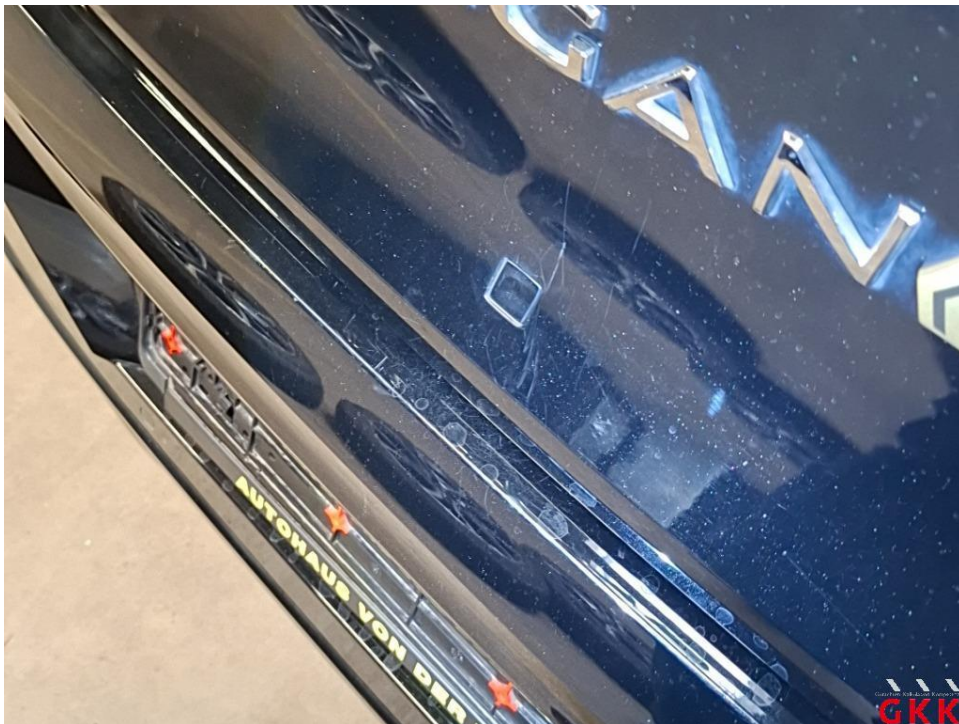
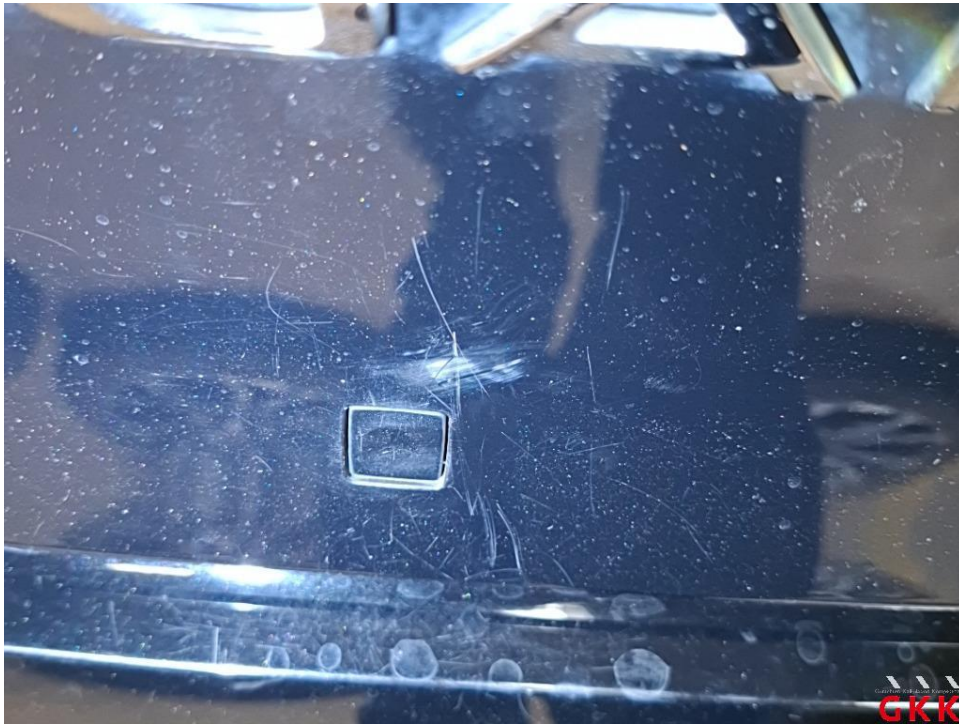
| <b>Front</b> (Angaben ohne MwSt.) | Reparaturkosten | MW |
|---|---|---|
| Heckklappe unterhalb, verkratzt, lackieren (Bild 26, Bild 27) | 721,43 € | 468,93 € |

Bild 26 Heckklappe, unterhalb, verkratzt, lackieren

Bild 27 Heckklappe, unterhalb, verkratzt, lackieren

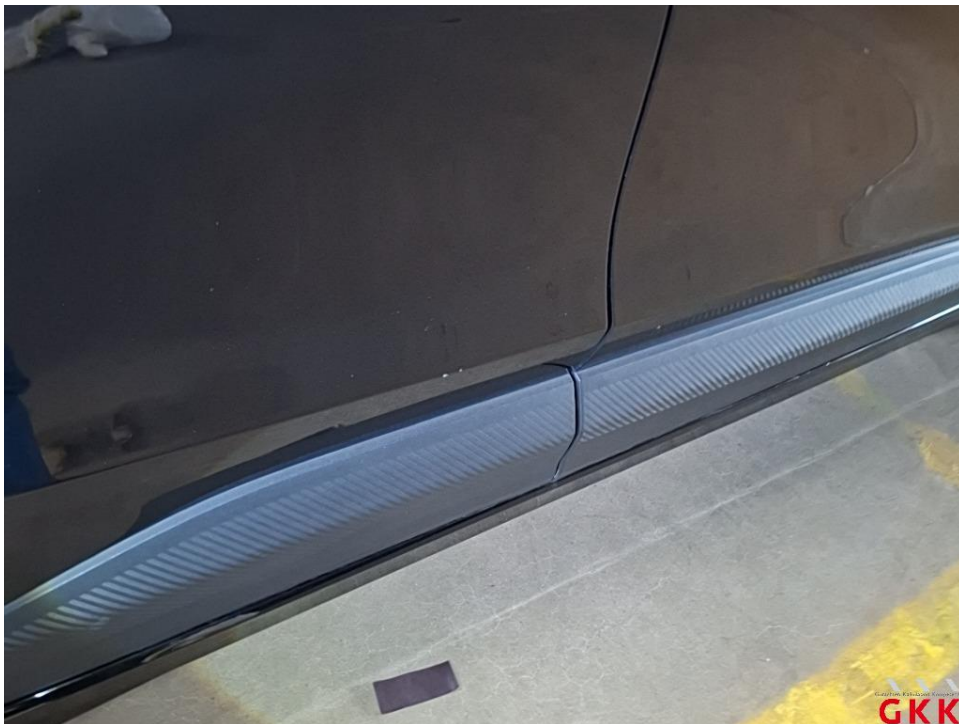
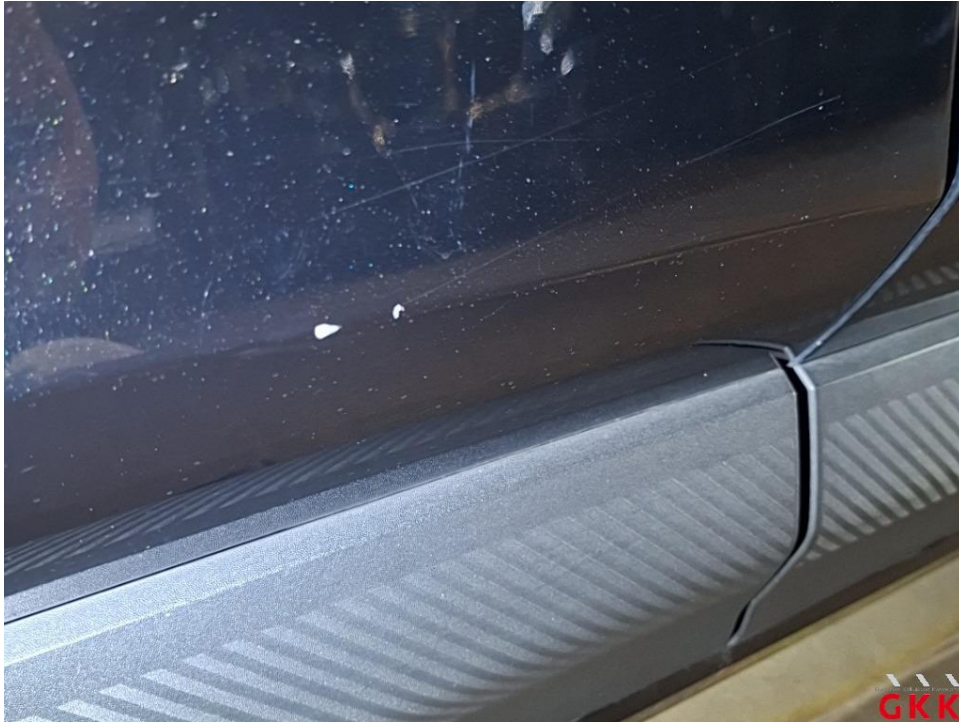
| <b>Front</b> (Angaben ohne MwSt.) | Reparaturkosten | MW |
|---|---|---|
| Tür hinten rechts, verkratzt, lackieren (Bild 28, Bild 29) | 748,67 € | 486,64 € |

Bild 28 Tür hinten rechts, verkratzt, lackieren

Bild 29 Tür hinten rechts, verkratzt, lackieren
