**» Übersicht**

| <b>Berichts-Nr:</b> | 10506643 |

| <b>Hersteller:</b> | Skoda |
| <b>Modell:</b> | Superb |

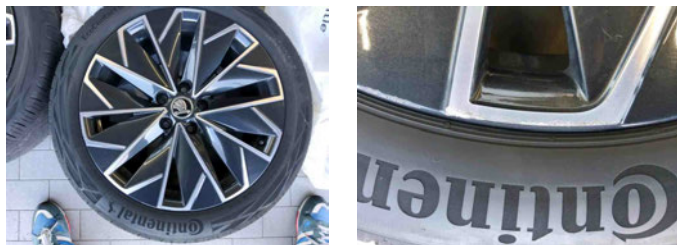
| Nr | Bauteil | Schadensbeschreibung | Reparaturempfehlung |
|---|---|---|---|
| 1 | Zusätzliche Felge(n) Glanzgedreht | Kratzer | Optische Wertminderung |

1 - Zusätzliche Felge(n) Glanzgedreht - Kratzer - Optische Wertminderung

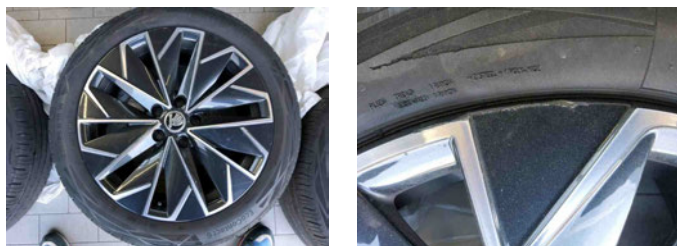
| Nr | Bauteil | Schadensbeschreibung | Reparaturempfehlung |
|---|---|---|---|
| 2 | Zusätzliche Felge(n) Glanzgedreht | Kratzer | Optische Wertminderung |

2 - Zusätzliche Felge(n) Glanzgedreht - Kratzer - Optische Wertminderung

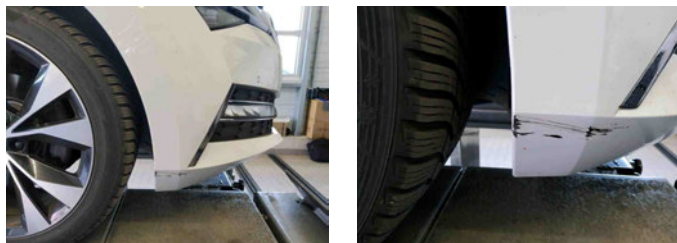
| Nr | Bauteil | Schadensbeschreibung | Reparaturempfehlung |
|---|---|---|---|
| 3 | Stoßfänger vorne rechts | Kratzer | Smart Repair |

3 - Stoßfänger vorne rechts - Kratzer - Smart Repair
