| Modell: | Formentor |

# Zustandsbericht

- Protokoll der Fahrzeugbewertung -

Berichts-Nr: 10128473  
 vom: 27.02.2026

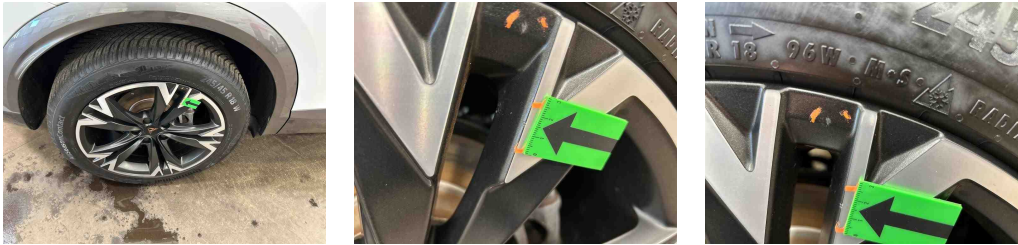
| Nr | Bauteil | Schadensbeschreibung | Reparaturempfehlung |
|---|---|---|---|
| 1 | Alufelge glanzgedreht hinten rechts | Kratzer | Pauschalbetrag |

1 - Alufelge glanzgedreht hinten rechts - Kratzer - Pauschalbetrag

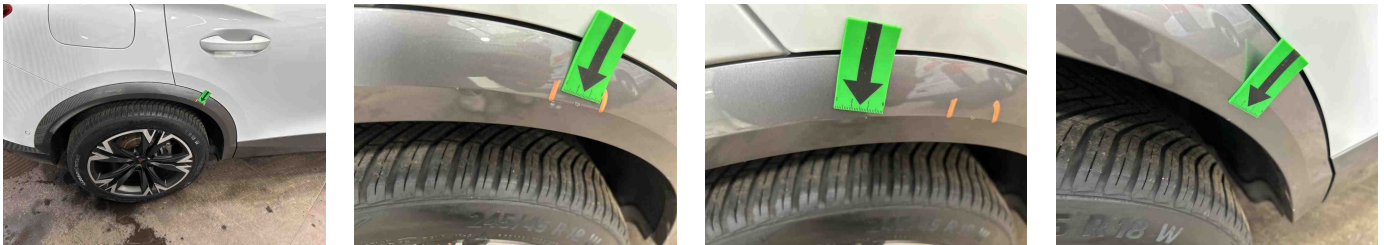
| Nr | Bauteil | Schadensbeschreibung | Reparaturempfehlung |
|---|---|---|---|
| 2 | Kotflügelzierleiste hinten rechts | Kratzer | Lackieren |

2 - Kotflügelzierleiste hinten rechts - Kratzer - Lackieren

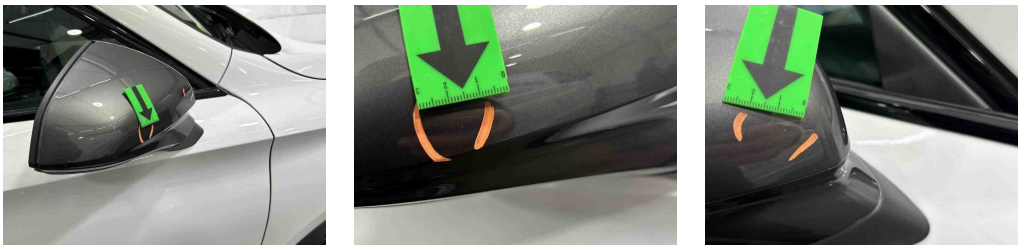
| Nr | Bauteil | Schadensbeschreibung | Reparaturempfehlung |
|---|---|---|---|
| 4 | Außenspiegel Gehäuse rechts | Kratzer | Auslegen + Polieren |

4 - Außenspiegel Gehäuse rechts - Kratzer - Auslegen + Polieren

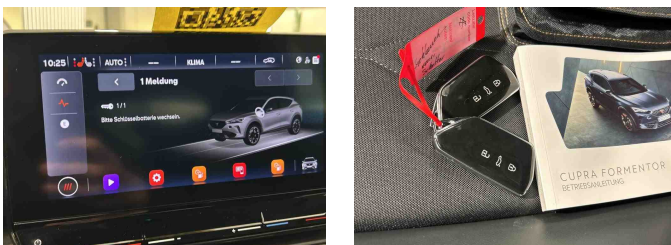
| Nr | Bauteil | Schadensbeschreibung | Reparaturempfehlung |
|---|---|---|---|
| 5 | Zündschlüssel | Verschlissen | Ersetzen |

5 - Zündschlüssel - Verschlissen - Ersetzen
