Zustandsbericht

Kunde :	Allane SE HCBE	Amtl. Kennzeichen :	VIT-RS 94E
Berichtsnummer :	000000926062-DE926		
Referenznummer:	31205720

Hyundai Tucson (NX)(12.2020->) Basis Plug-In Hybrid 4WD

Fahrzeug-Ident.-Nr.:	TMAJC812DNJ112747	Laufleistung abgelesen:	71484 km
Erstzulassung / Baujahr:	11.07.2022 / 2022	Besichtigungsdatum/-ort:	18.06.2026 Dieselstraße 3, 85386 Eching
Fahrzeugart:	PKW	Aufbauart:	Geländewagen/Pickup
Kraftstoff:	Hybr.B/E ext. aufl.	Getriebe Art:	Automatik
Navi.-Datenträger:	Festplattenlaufwerk	Hubraum / Leistung:	1598 ccm / 132 kW (179 PS)
Antriebsart:	Allrad	Lackfarbe:	Engine Red / SOL
Lackart:	Uni (2 Schicht)	Türen / Sitzplätze:	5 / 5
Anzahl Schlüssel:	2	Nächste HU / AU:	07.2027 / 07.2027
Polster Art:	Stoff	Serviceheft verfügbar:	Ja
Farbe Innenausstattung:	Grau	Serviceheft gepflegt:	Ja
Raucherfahrzeug:	Nein	Letzter Service km / am:	71266 / 16.06.2026
Fahrzeug fahrbereit:	Ja	Vorgelegte Fahrzeug- Unterlagen:	ZB I (Fzg.Schein)
Zustand aussen:	2 - Gut	Zustand innen:	2 - Gut

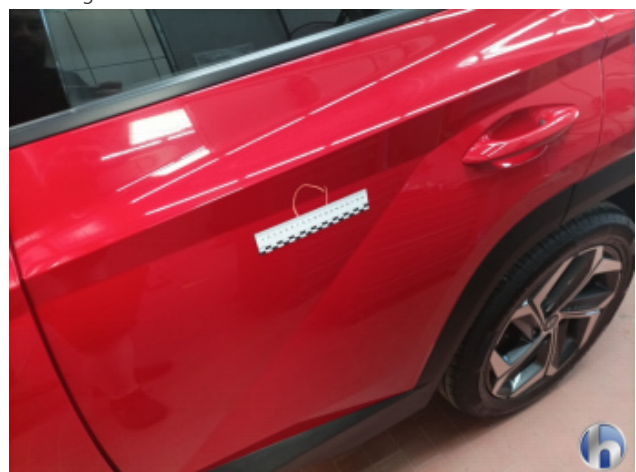
1. Tür Hinten - Links
Delle - Sanft Instandsetzen

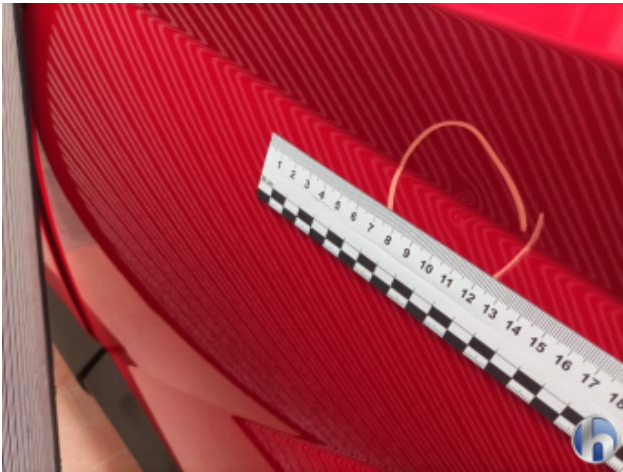
1. Tür Hinten - Links
Delle - Sanft Instandsetzen

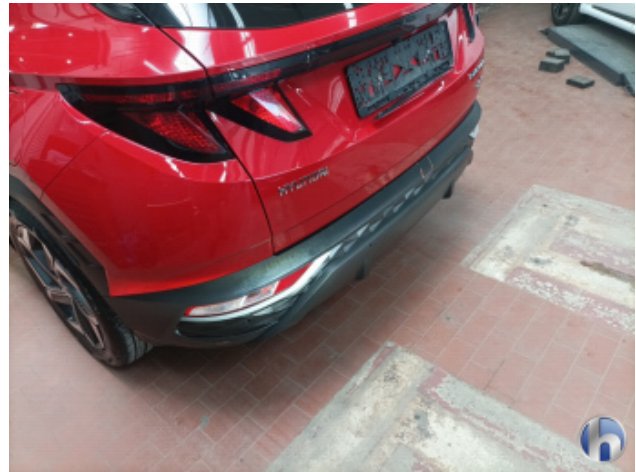
2. Stoßfänger Hinten
Beschädigt - Erneuern

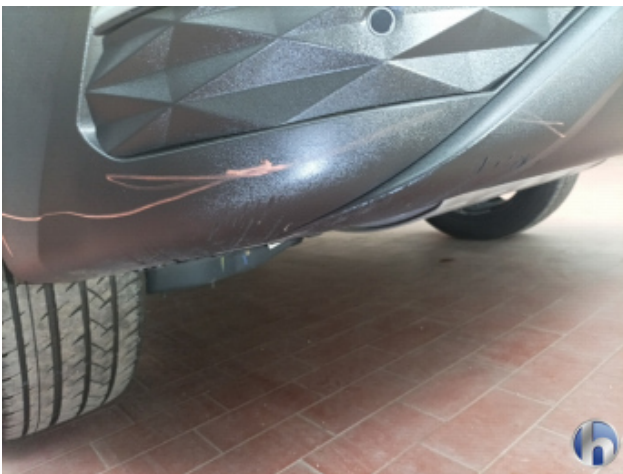
2. Stoßfänger Hinten
Beschädigt - Erneuern

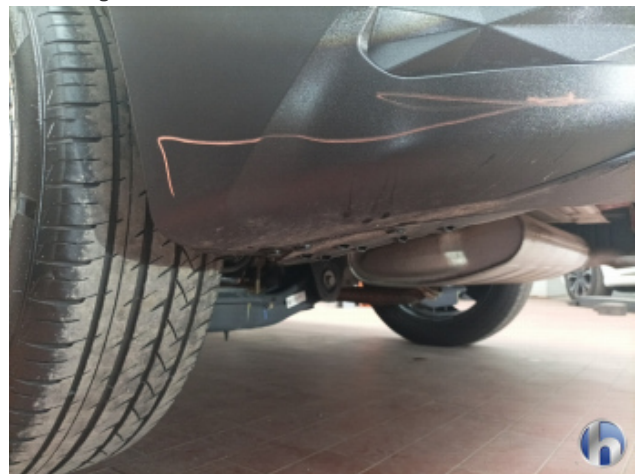
2. Stoßfänger Hinten
Beschädigt - Erneuern

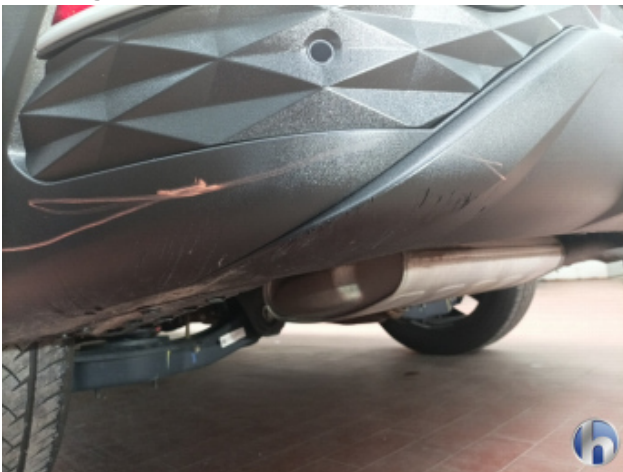
2. Stoßfänger Hinten
Beschädigt - Erneuern

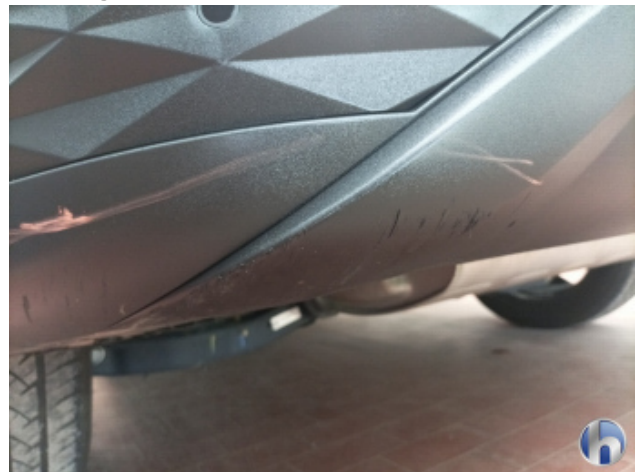
2. Stoßfänger Hinten
Beschädigt - Erneuern

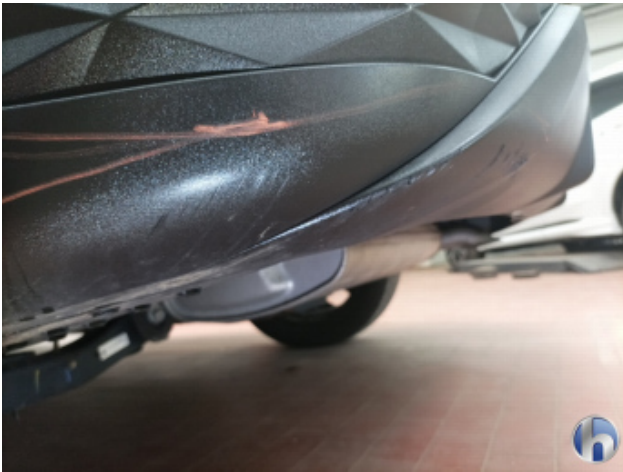
2. Stoßfänger Hinten
Beschädigt - Erneuern

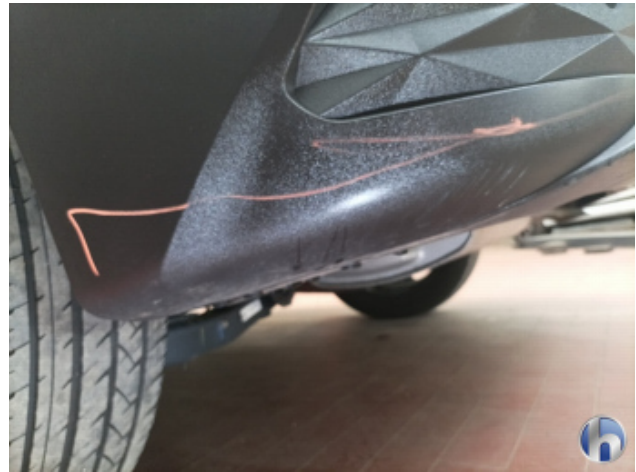
2. Stoßfänger Hinten
Beschädigt - Erneuern

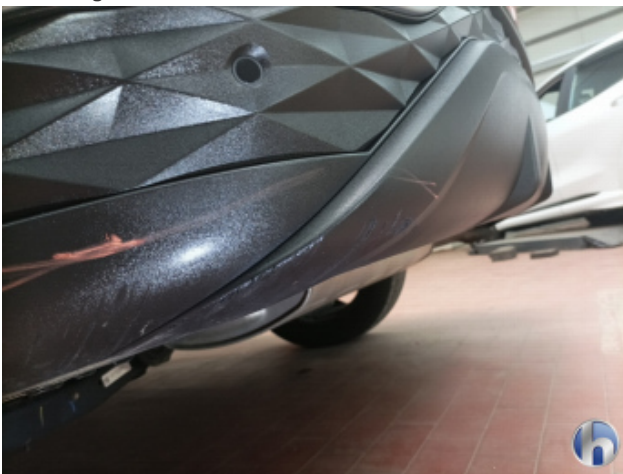
2. Stoßfänger Hinten
Beschädigt - Erneuern

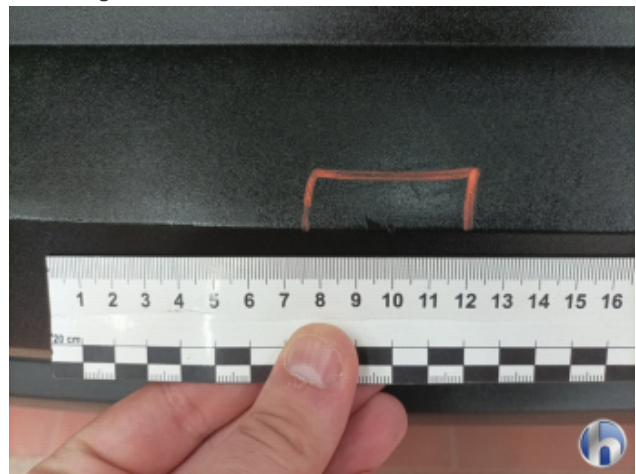
2. Stoßfänger Hinten
Beschädigt - Erneuern

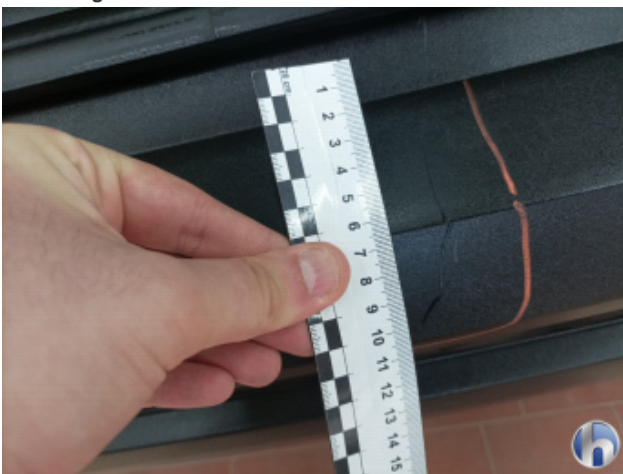
2. Stoßfänger Hinten
Beschädigt - Erneuern

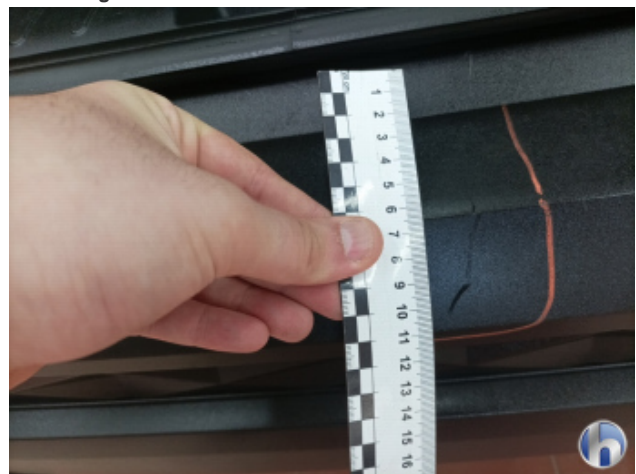
2. Stoßfänger Hinten
Beschädigt - Erneuern

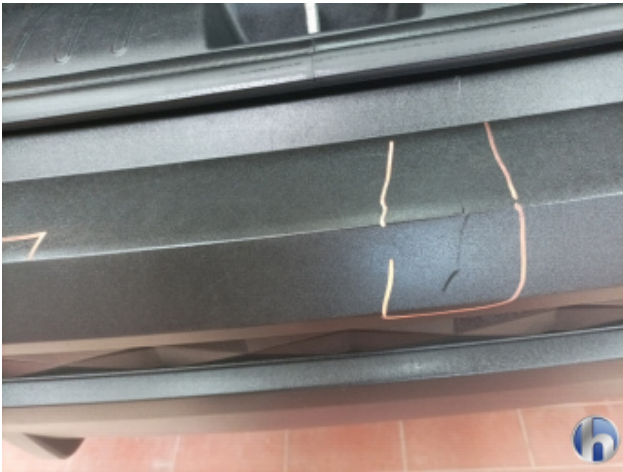
2. Stoßfänger Hinten
Beschädigt - Erneuern

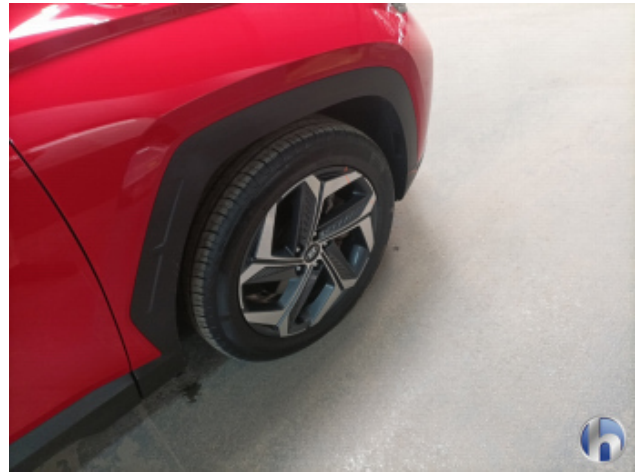
3. Felge Vorne - Rechts
Beschädigt - Smart Repair

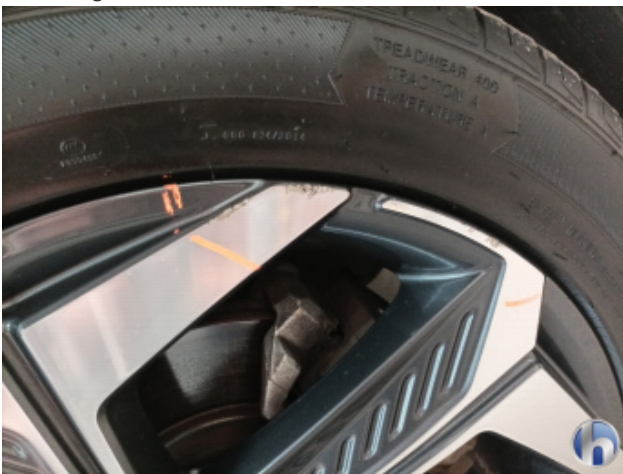
3. Felge Vorne - Rechts
Beschädigt - Smart Repair

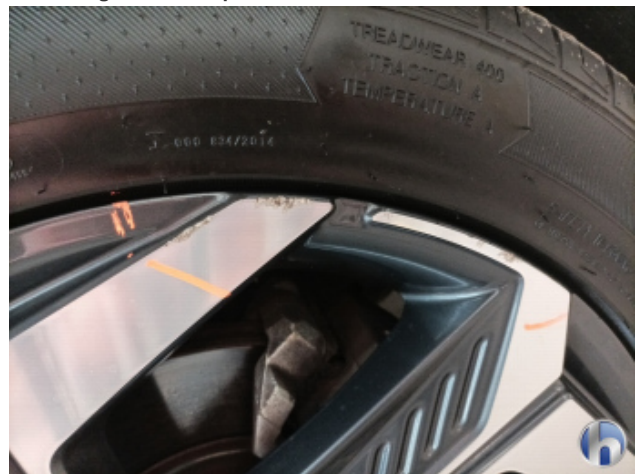
3. Felge Vorne - Rechts
Beschädigt - Smart Repair

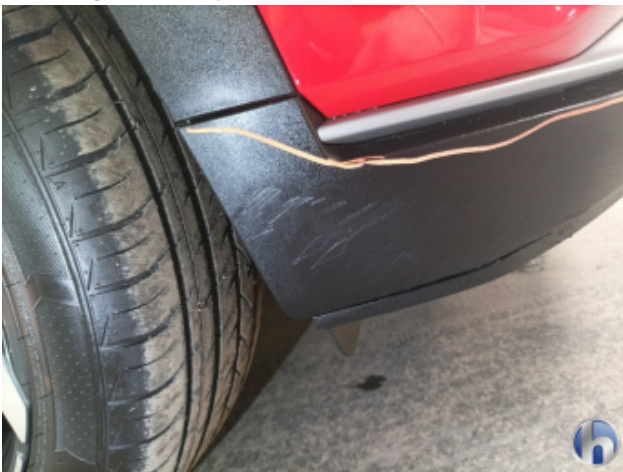
4. Frontspoiler
Beschädigt - Smart Repair

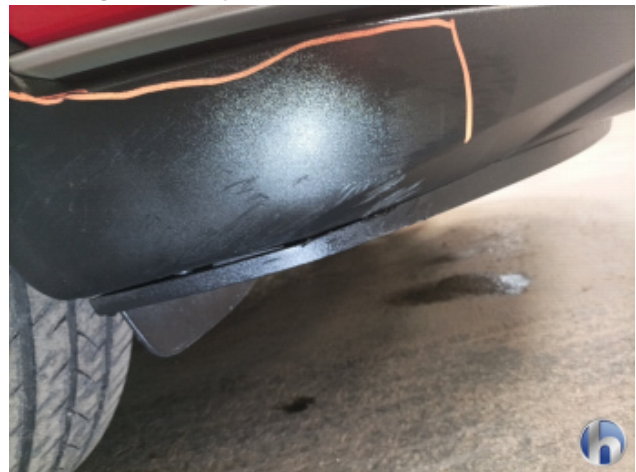
4. Frontspoiler
Beschädigt - Smart Repair

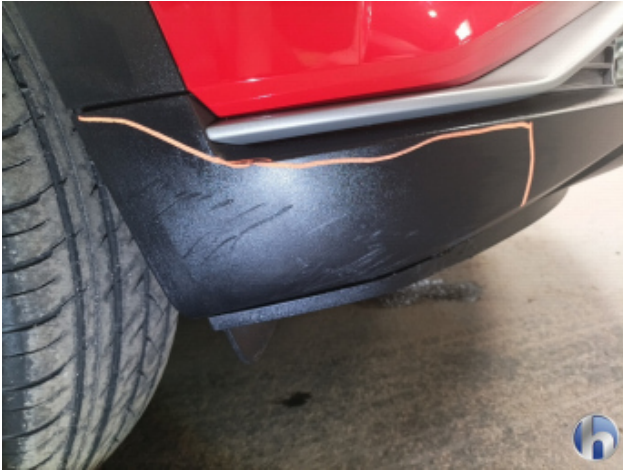
4. Frontspoiler
Beschädigt - Smart Repair

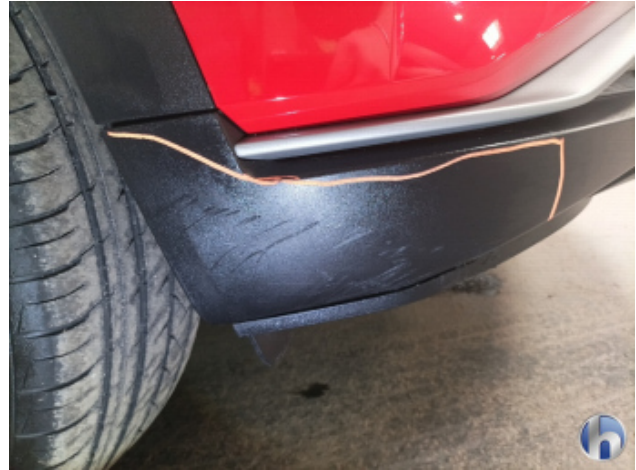
4. Frontspoiler
Beschädigt - Smart Repair

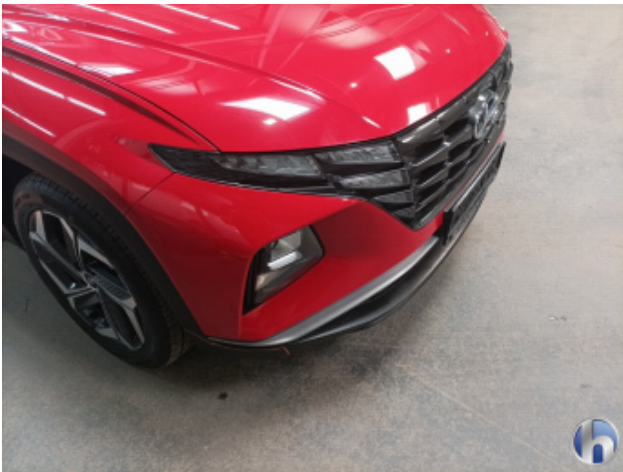
4. Frontspoiler
Beschädigt - Smart Repair
