LVV Nr 480680  
Hersteller Mercedes-Benz  
Model GLA-Class  
Variante Progressive Line Edition GLA 200 MHEV  
Listenpreis 46.440,00  
VIN W1N4N8HB6TJ750520  
Erstzulassungsdatum 17.4.2025  
Kennzeichen WI-AS 1777

**Schadensfälle der int. Belegnummer: 480680**

<b>Kd.Nr.</b>	: 1034954	<b>Kennzeichen</b>	: WI AS1777
<b>Nachname, Vorname</b>	: Bormann , Lea	<b>Im Namen von</b>	: Athletic Sport Sponsoring GmbH
<b>FIN</b>	: W1N4N8HB6TJ750520	<b>Bevollm. Person</b>	: Malte Alexander Bormann
<b>Fahrzeug</b>	: Mercedes Benz GLA 5-trg. Edition Progressive Line (MC) + Autom.+ Winterkompl.-Räder	<b>Rückkauf</b>	: LG
<b>Kilometerstand</b>	: 21179	<b>Leasing</b>	: Mobility Concept GmbH (selbst)
<b>Zulassungsdatum</b>	: 17.04.2025	<b>Autohändler</b>	: CAT Germany GmbH & Co. KG
<b>Datum der Rückgabe</b>	: 20.04.2026	<b>BWO</b>	: SZU GmbH - KFZ-Gutachten

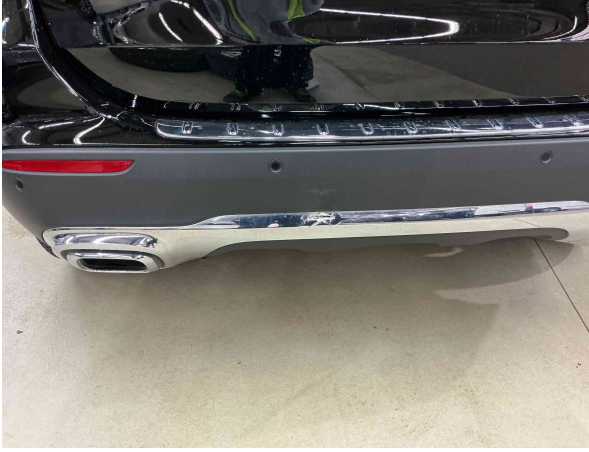
Art der Beschädigung	Bauteil(e)
Kollisionsschaden	Stoßfänger (hinten)

Front	OK
Heck	Beschädigungen vorhanden

Stoßfanger hinten  
Verschrammung Austausch €

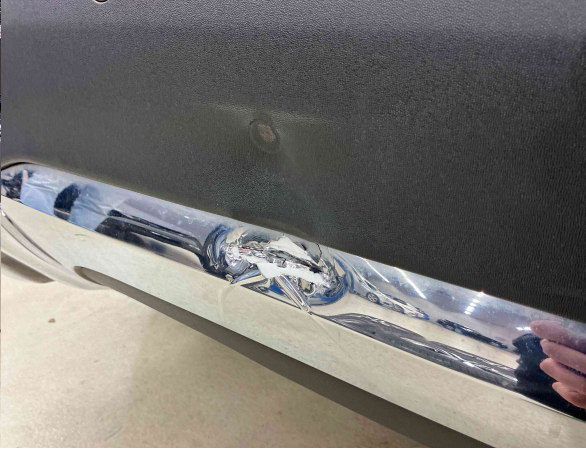
Stoßfanger hinten  
Verschrammung Austausch €

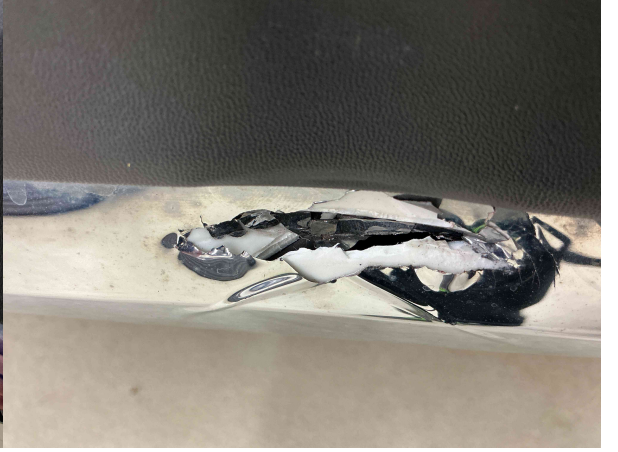
Stoßfanger hinten  
Verschrammung Austausch €

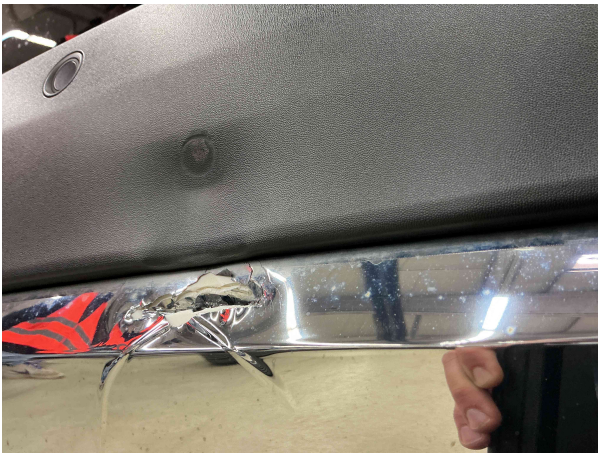
Stoßfanger hinten  
Verschrammung Austausch €
