Opel

VIVARO FOURGON TAILLE M BLUE-HDI 120

VIN: VXEVBYHVMF006443

Détails de l'inspection

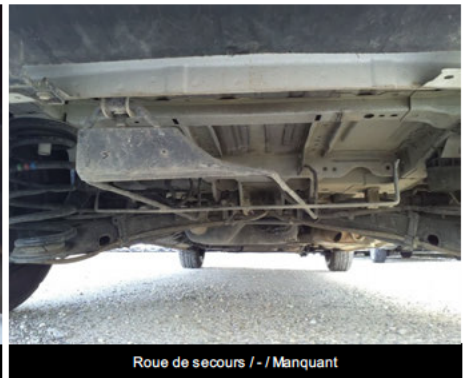
Roue de secours / - / Manquant

| # | Élément | Dommage | Correction |
|---|---|---|---|
| 001 | Roue de secours / - | Manquant | Echange |

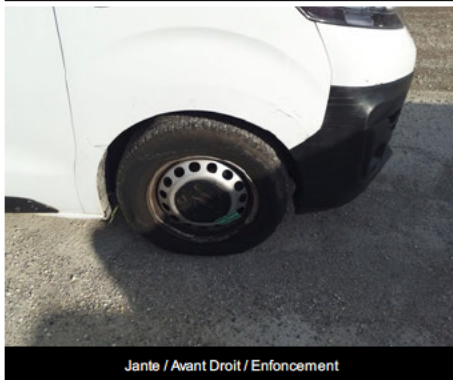
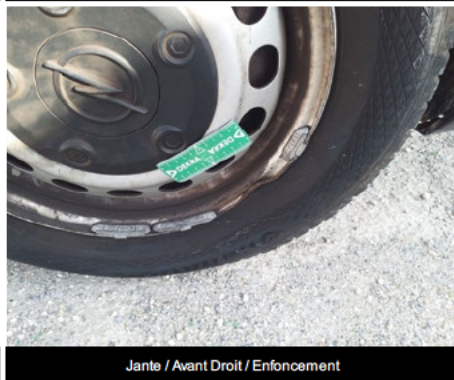
Jante / Avant Droit / Enfoncement

| # | Élément | Dommage | Correction |
|---|---|---|---|
| 002 | Jante / Avant Droit<br>Matériau : Acier / Diamètre Jante/Pneu : 16 " | Enfoncement | Echange |

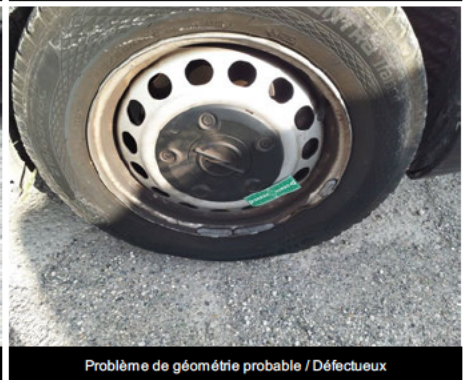
Problème de géométrie probable / Défectueux

| # | Élément | Dommage | Correction |
|---|---|---|---|
| 003 | Problème de géométrie probable | Défectueux | Contrôle |

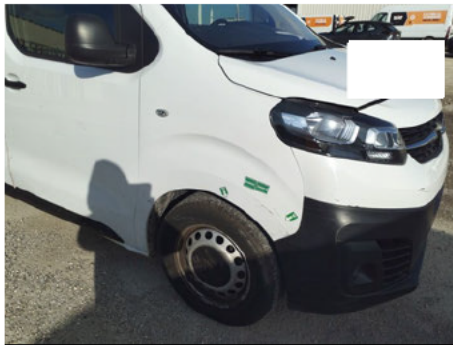
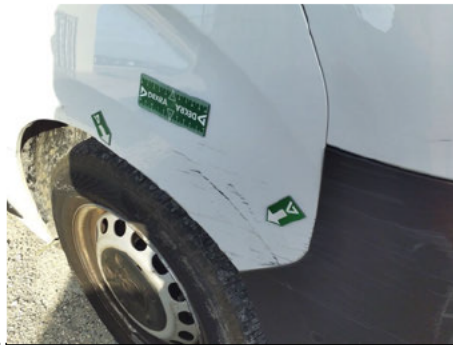
Aile / Avant Droit / Enfoncement

Réparation

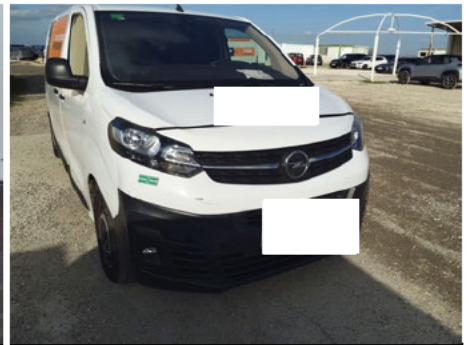
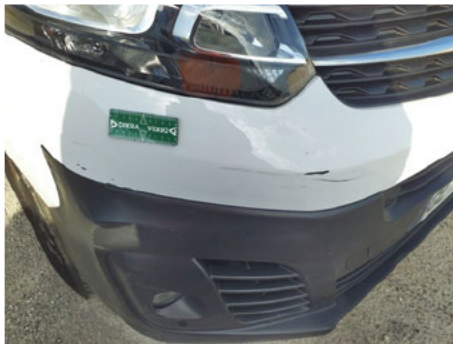
Haut de pare-chocs / Avant / Rayure

Peinture

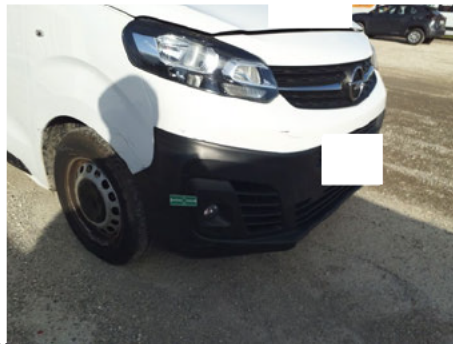
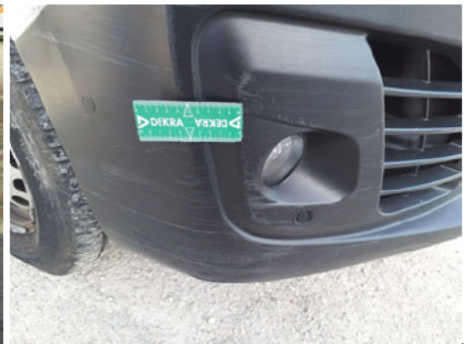
Pare-chocs / Avant / Rayure

Peinture

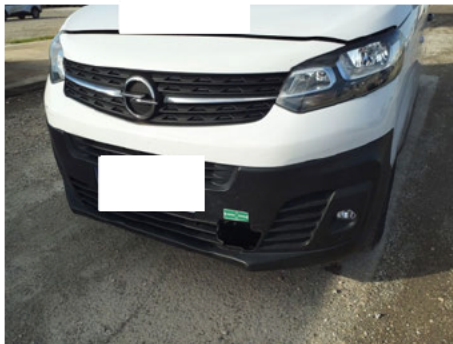
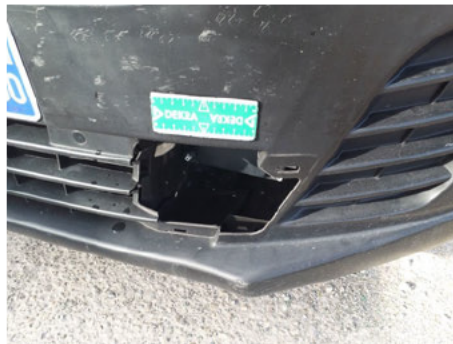
Obtuteur de pare-chocs / Avant / Manquant

Echange

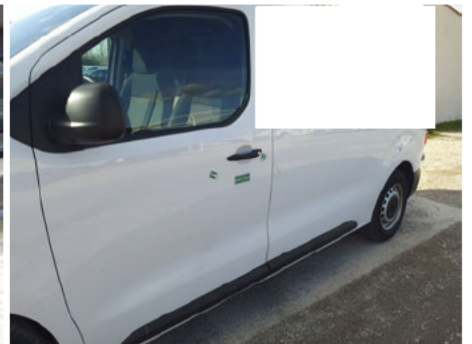
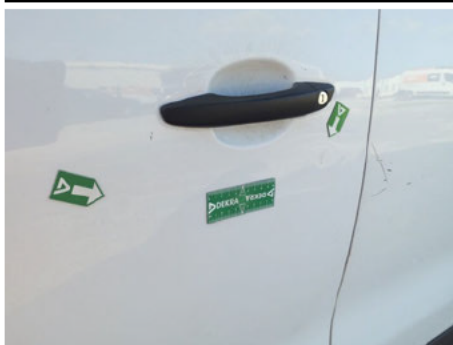
Porte / Avant Gauche / Enfoncement

Smart repair

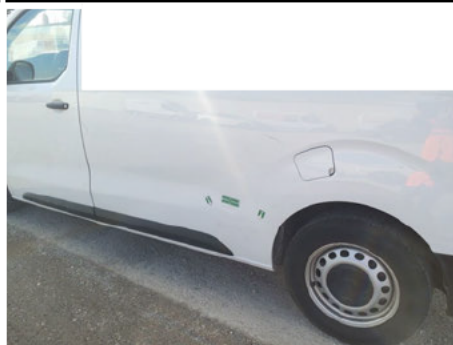
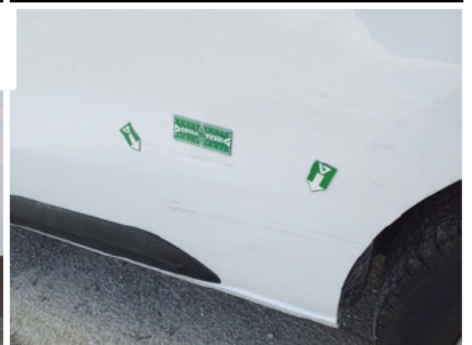
Panneau latéral / Gauche / Enfoncement

Réparation

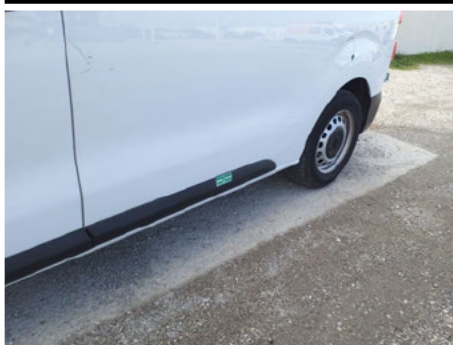
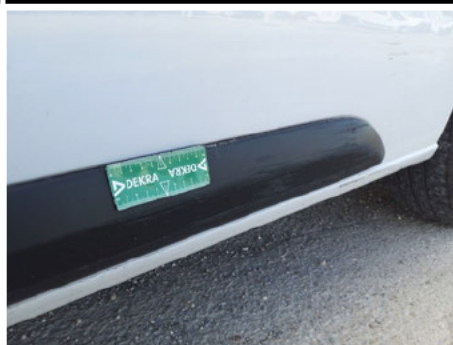
Baguette de panneau / Gauche / Rayure

| 010 | Baguette de panneau / Gauche | Rayure | Peinture |

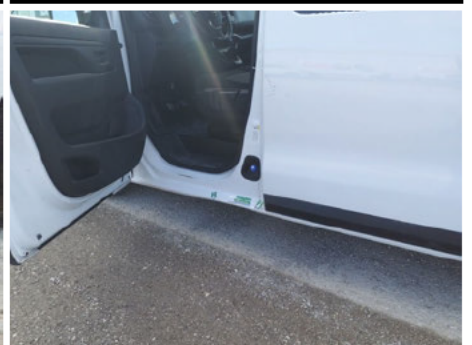
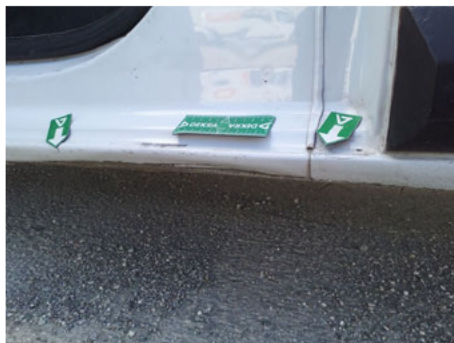
Bas de caisse / Gauche / Enfoncement

| 011 | Bas de caisse / Gauche | Enfoncement | Réparation |

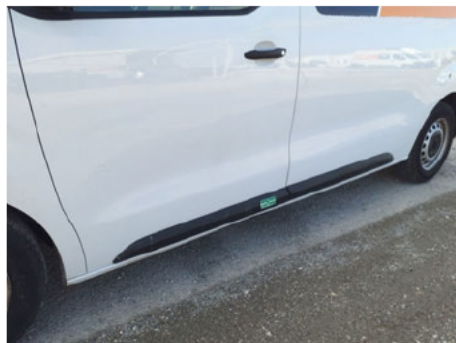
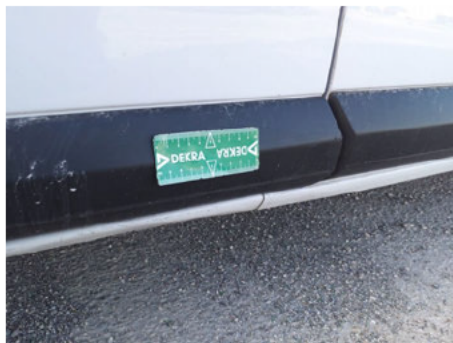
Baguette de porte / Avant Gauche / Rayure

| 012 | Baguette de porte / Avant Gauche | Rayure | Peinture |

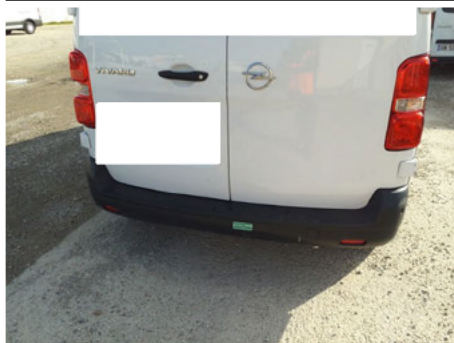
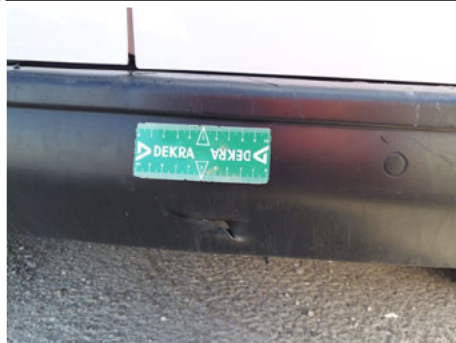
Pare-chocs / Arrière / Cassé

| 013 | Pare-chocs / Arrière | Cassé | Echange |

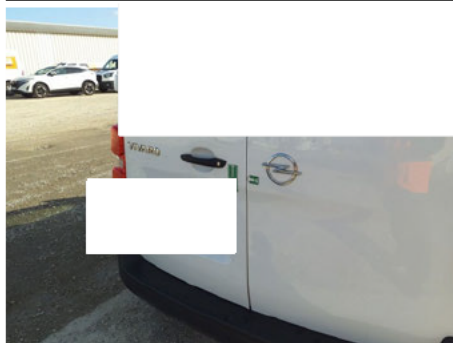
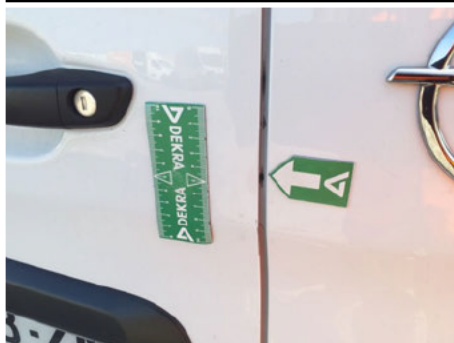
Porte / Arrière Gauche / Enfoncement

| 014 | Porte / Arrière Gauche | Enfoncement | Smart repair |

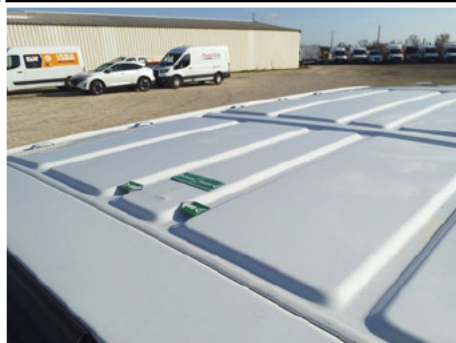
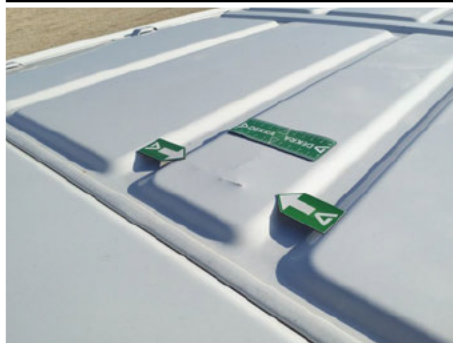
Pavillon / Arrière / Enfoncement

| 015 | Pavillon / Arrière | Enfoncement | Réparation |

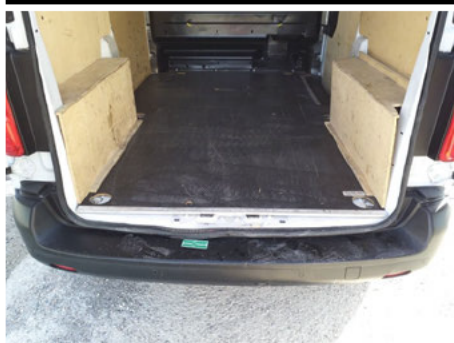
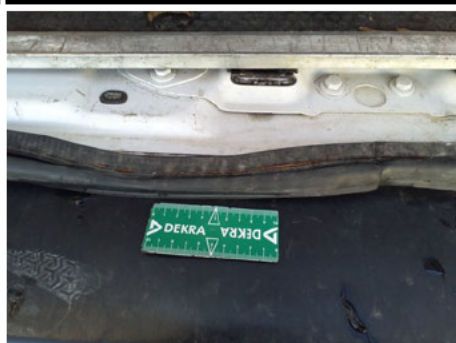
Joint de porte / Arrière / Cassé

| 016 | Joint de porte / Arrière | Cassé | Echange |

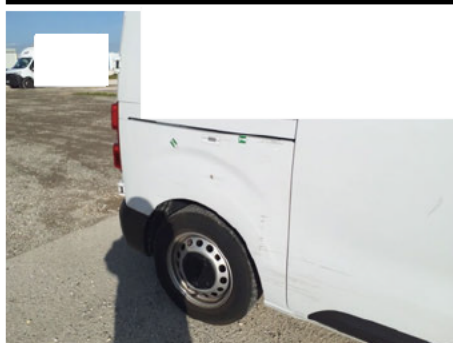
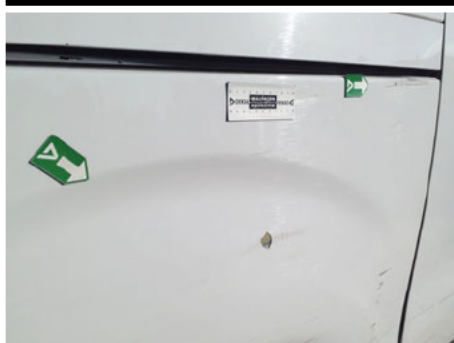
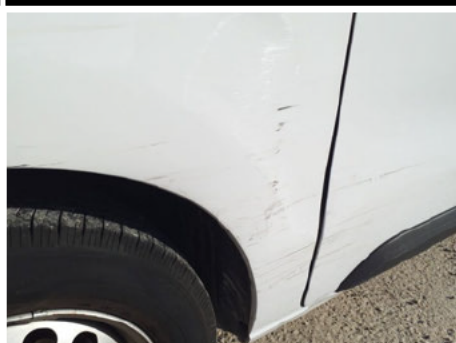
Panneau latéral / Droit / Malfaçon

Réparation

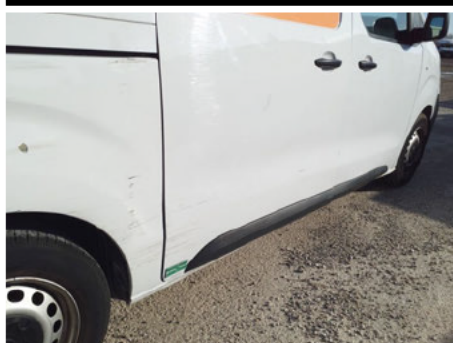
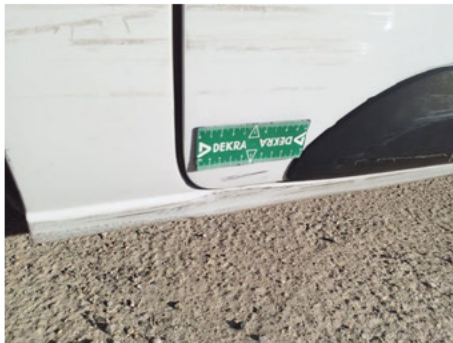
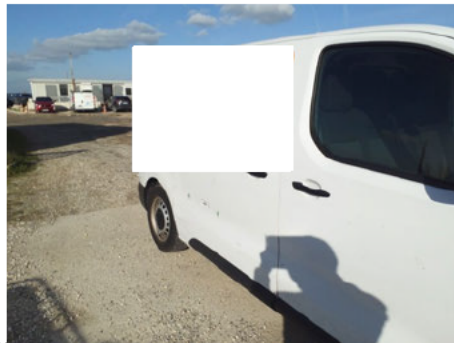
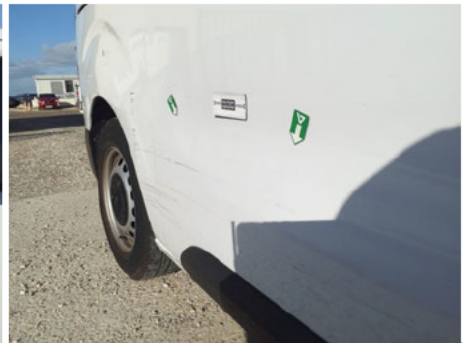
Porte / Droit / Malfaçon

Réparation

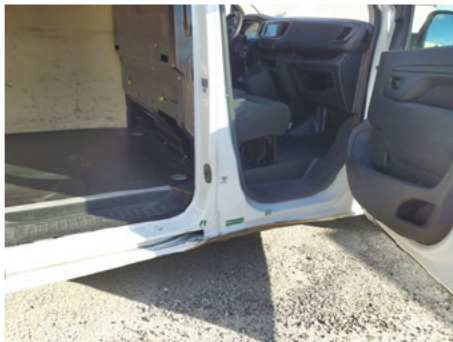
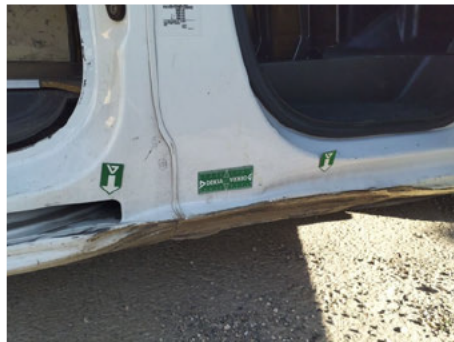
Bas de caisse / Droit / Enfoncement

Echange

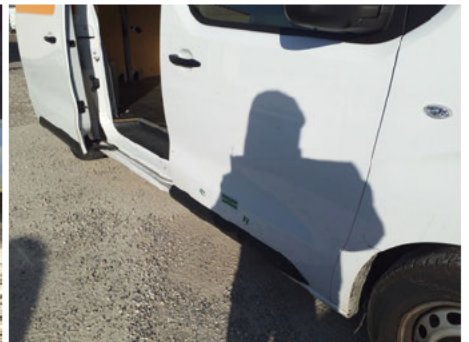
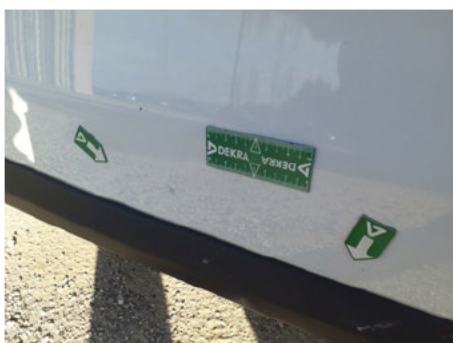
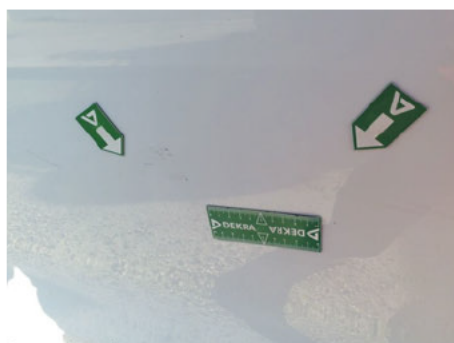
Porte / Avant Droit / Enfoncement

Réparation

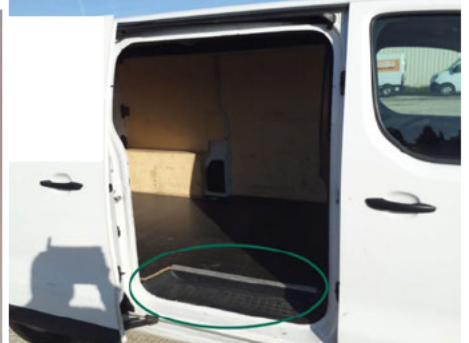
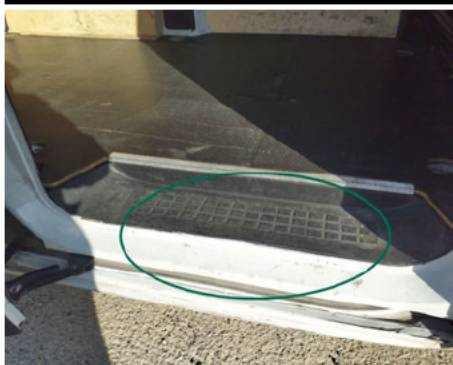
Joint de porte / Droit / Manquant

Echange
