## SCHEDA VEICOLO

### Dettagli veicolo

VIN	VF1RJB00070642324	TARG.	PERCORRENZA KM	158703	DATA IMMAT.	25/05/2023
LOCALITA	SESTO SAN GIOVANNI (MI)			DATA PERIZIA	27/03/2026	
MODELLO	NUOVO CAPTUR	COLORE	Nero		TIPO SMALTO	METALL/DOPPIO

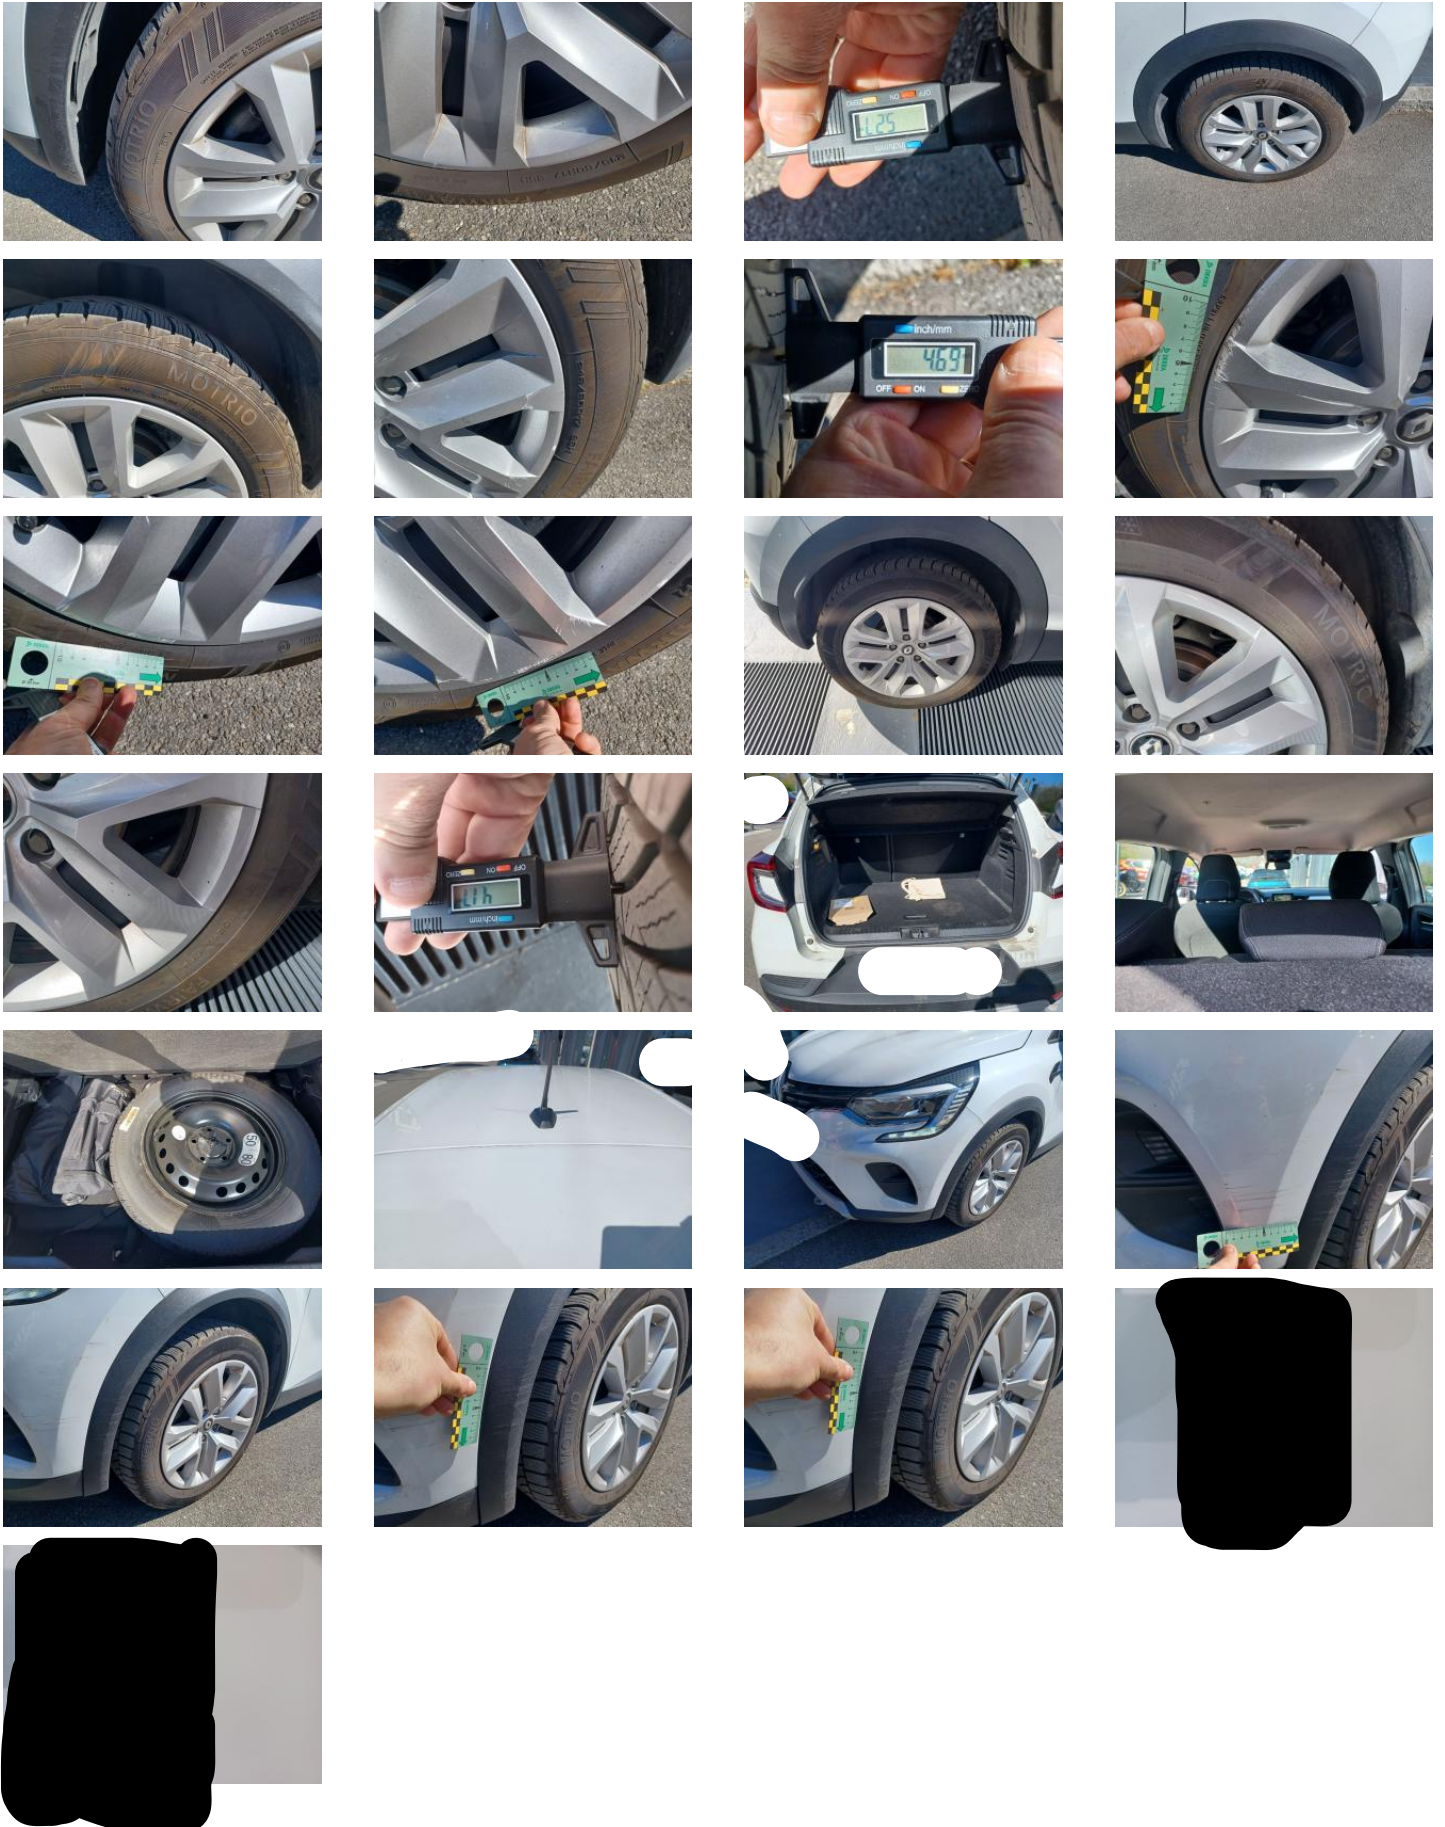
Dettaglio danni	
Componente: Copparuota posteriore sx danneggiato	Lato: <input type="text"/>
Componente: Seconda chiave	Lato: <input type="text"/>
Componente: Paraurti ant. parte sup.	Lato: <input type="text"/>

Componente: Scomposizione paraurti

Componente: Modanatura arco passaruota ant.

Lato: SX
