# UNABHÄNGIGES BATTERIE ZERTIFIKAT

MARKE: Volkswagen  
MODELL: Passat GTE - 13 kWh

## Wertgutachten

<b>Ihr Auftrag vom</b>	20.05.2026 durch Raiffeisen-Impuls Fuhrparkmanagement GmbH & Co. KG
<b>Besichtigungsort</b>	36272 Niederaula, Industriestraße 11
<b>Besichtigungsdatum</b>	03.06.2026
<b>Referenznummern</b>	0002054859

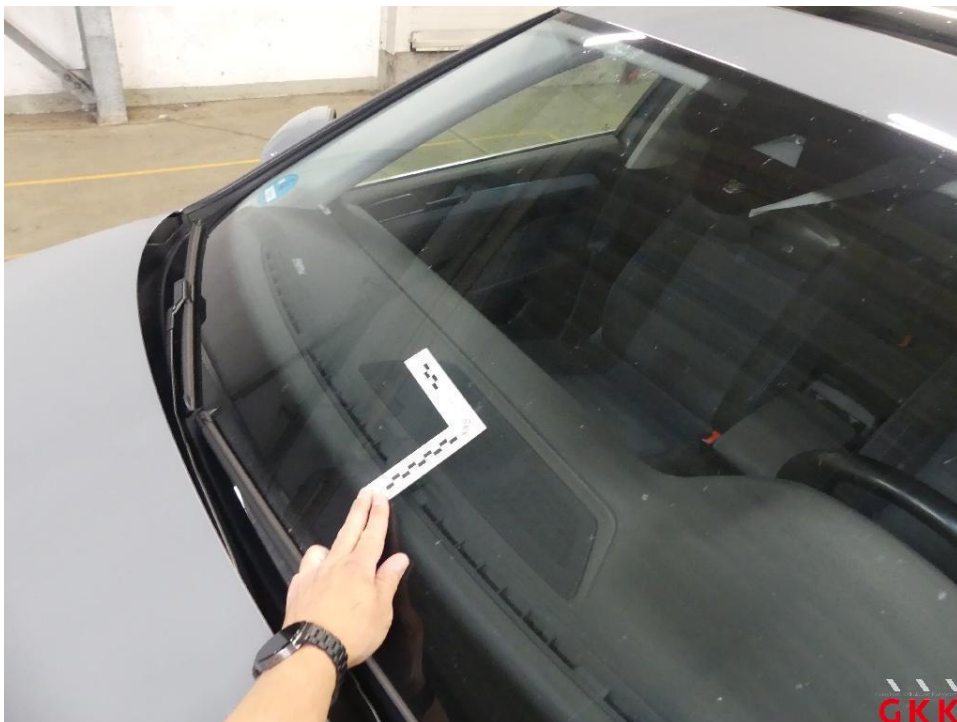
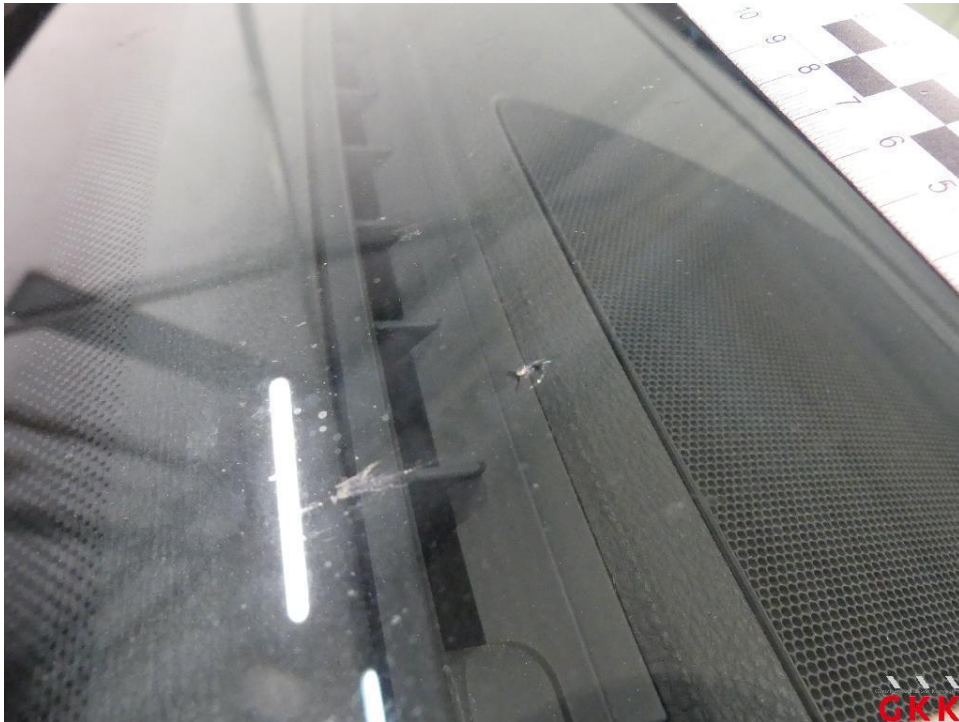
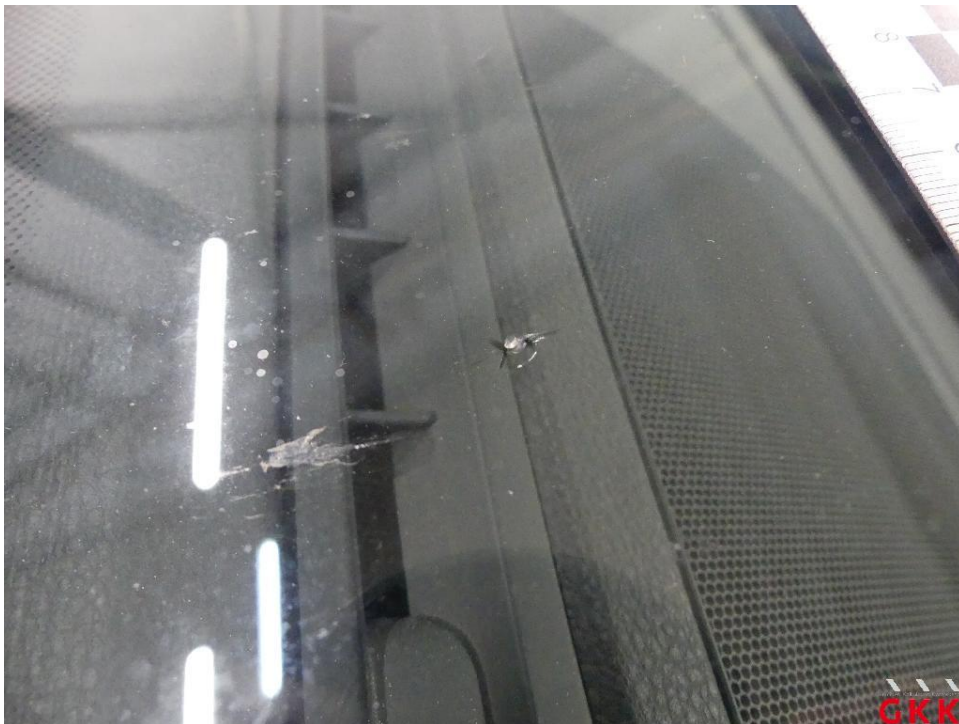
LM-Rad 2 x beiliegend, beschädigt, ersetzen (Bild 18, Bild 19, Bild 20)	1339,66 €	1339,66 €
<b>Interieur</b> (Angaben ohne MwSt.)	Reparaturkosten	MW
Laderaum, verkratzt, Gebrauchsspur	0,00 €	0,00 €
<b>Schlüssel/Schließanl.</b> (Angaben ohne MwSt.)	Reparaturkosten	MW
Hauptschlüssel mit Fernbedienung, fehlt, ersetzen (Bild 17)	366,61 €	366,61 €
<b>Ohne Zuordnung</b> (Angaben ohne MwSt.)	Reparaturkosten	MW
HU (Hauptunters.) PKW / Transporter, kein gültiger Nachweis vorhanden, durchführen	132,77 €	132,77 €
Inspektion groß Mittelklasse, kein gültiger Nachweis vorhanden, durchführen	640,85 €	640,85 €
Frontscheibe mit Regensensor und Frontkamera, Steinschlag mit Rissbildung, ersetzen (Bild 14, Bild 15, Bild 16)	1354,69 €	1354,69 €
Fahrzeug Front, Steinschlag, Gebrauchsspur	0,00 €	0,00 €

Bild 14 Frontscheibe, mit Regensensor und Frontkamera, Steinschlag mit Rissbildung, ersetzen

Bild 15 Frontscheibe, mit Regensensor und Frontkamera, Steinschlag mit Rissbildung, ersetzen

Bild 16 Frontscheibe, mit Regensensor und Frontkamera, Steinschlag mit Rissbildung, ersetzen

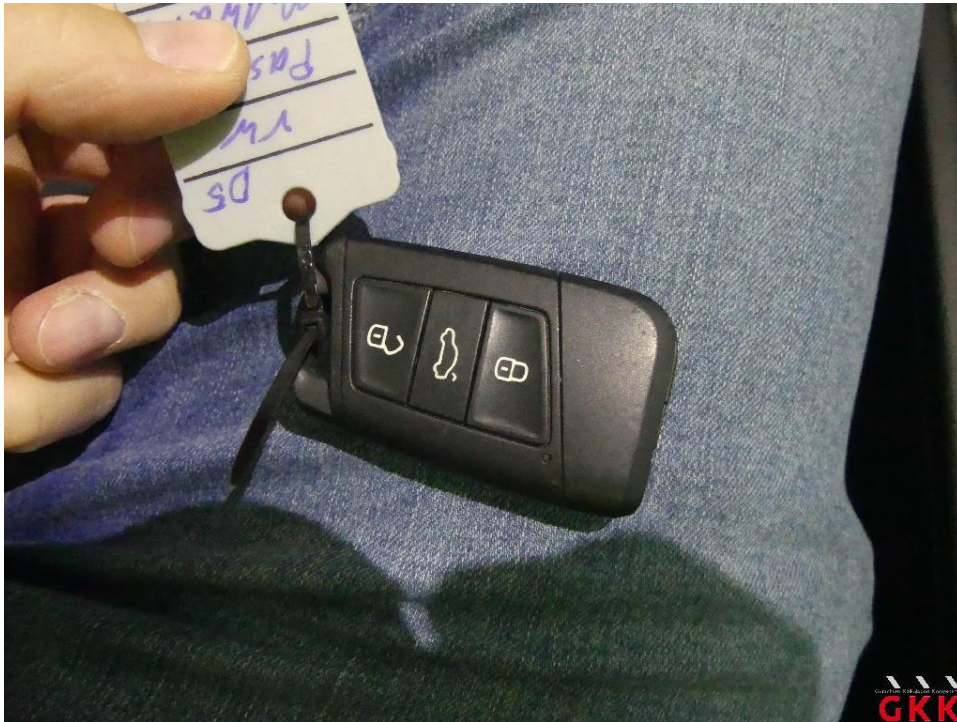
Bild 17 Hauptschlüssel, mit Fernbedienung, fehlt, ersetzen

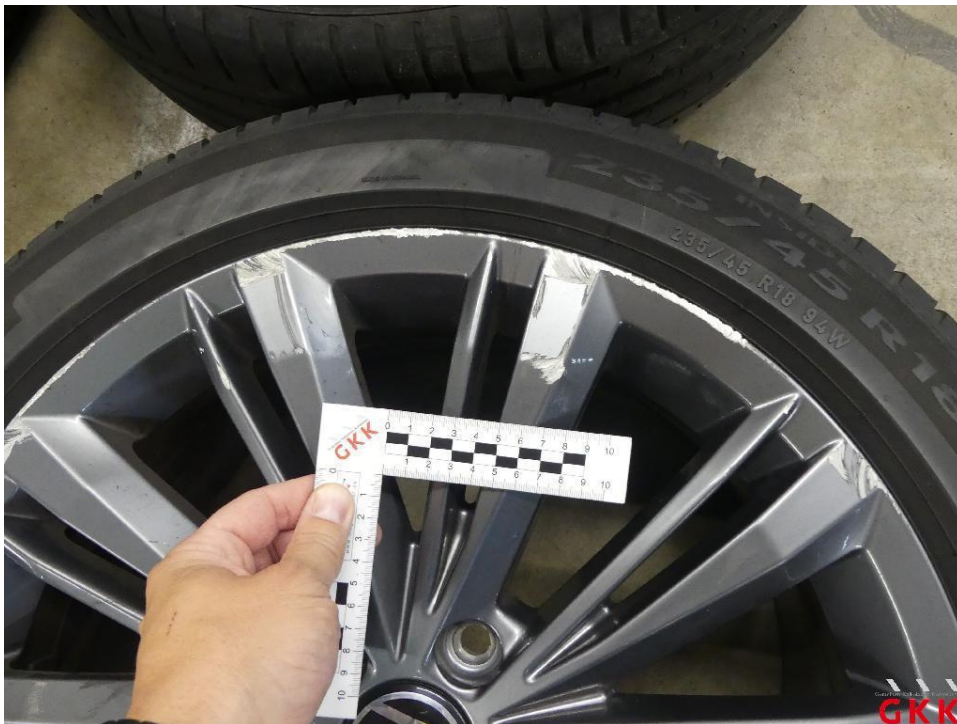
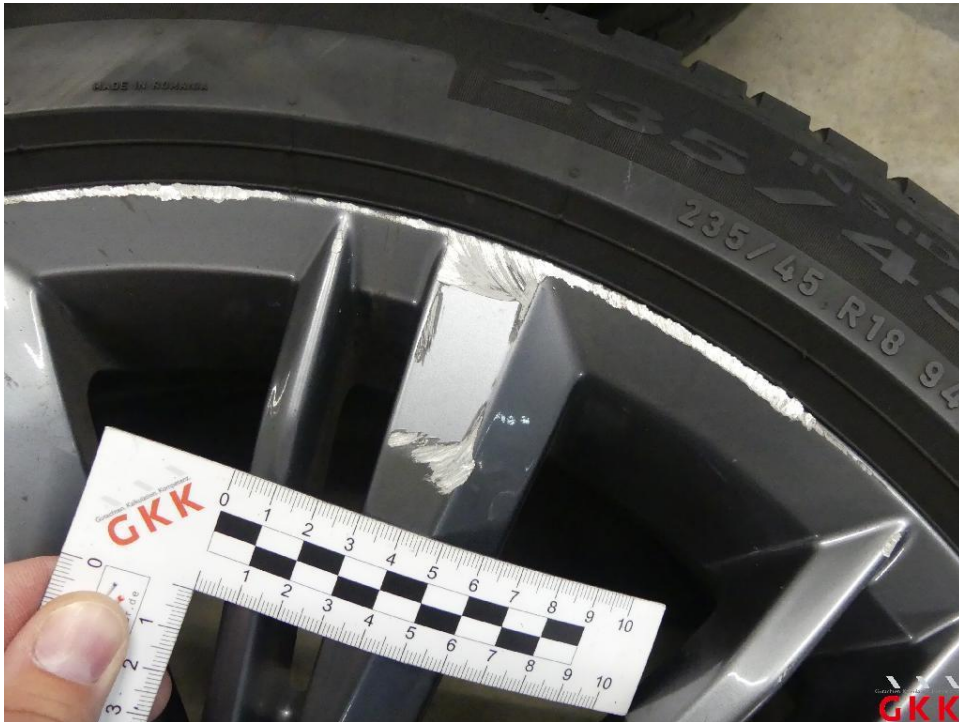
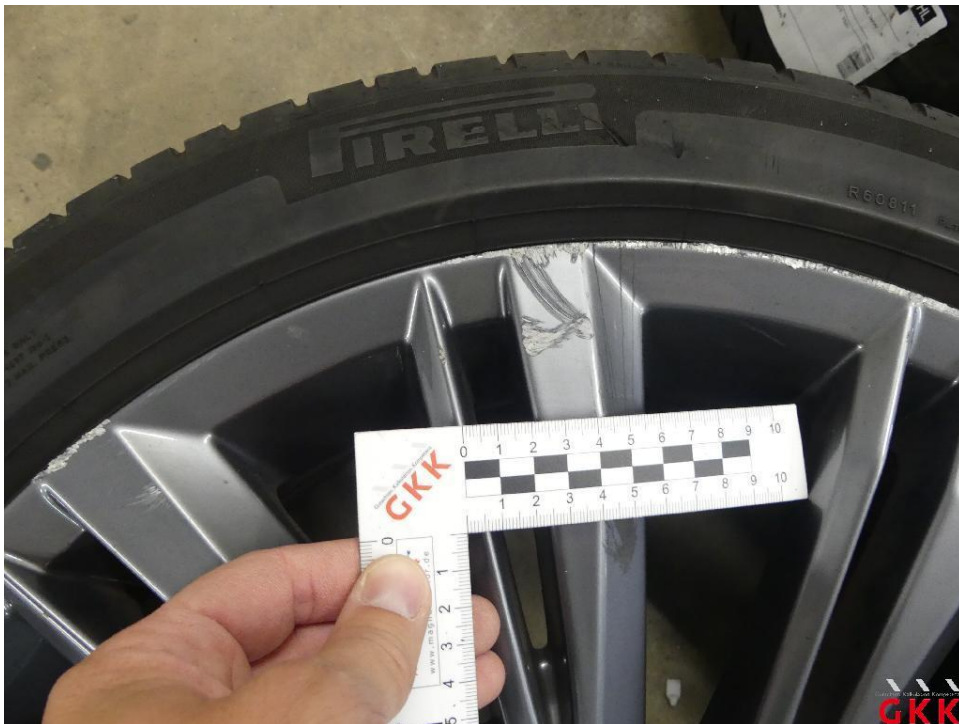
Bild 18 LM-Rad, 2 x beiliegend, beschädigt, ersetzen

Bild 19 LM-Rad, 2 x beiliegend, beschädigt, ersetzen

Bild 20 LM-Rad, 2 x beiliegend, beschädigt, ersetzen

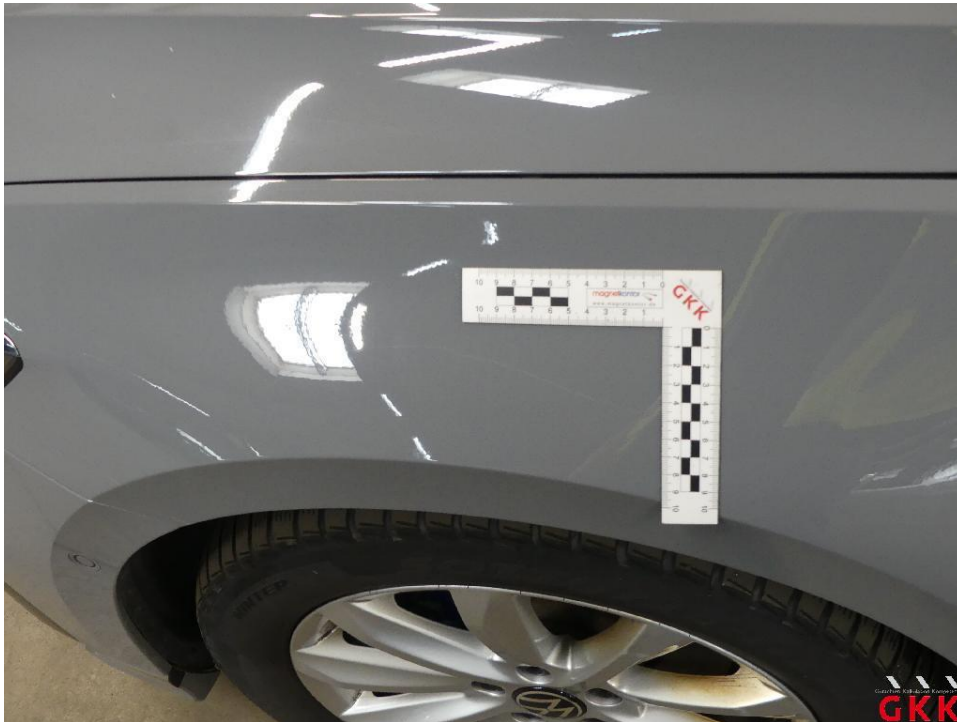
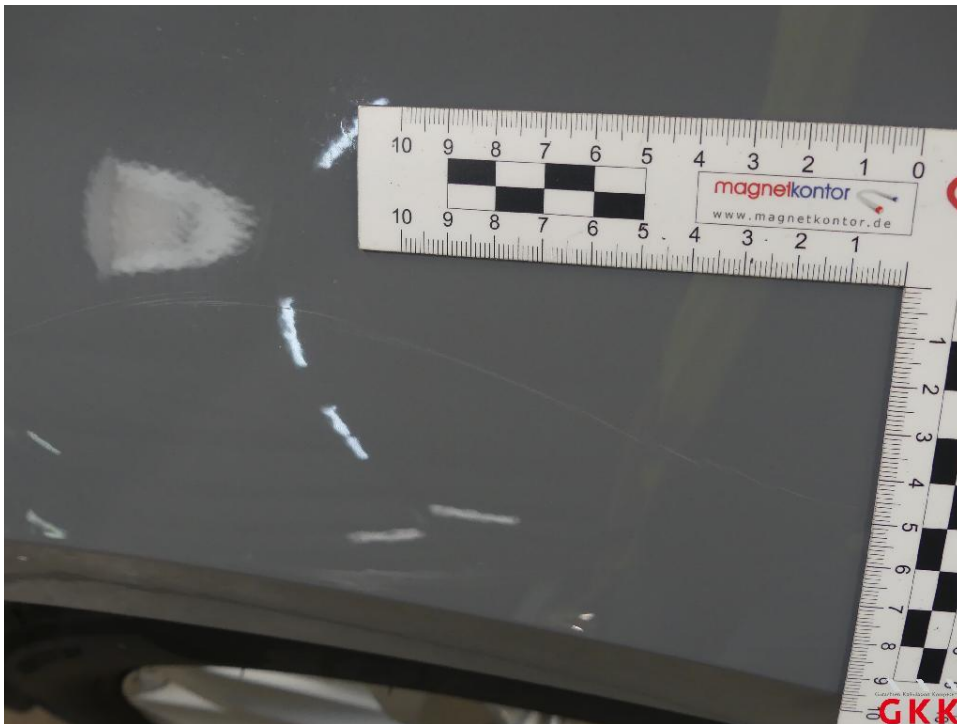
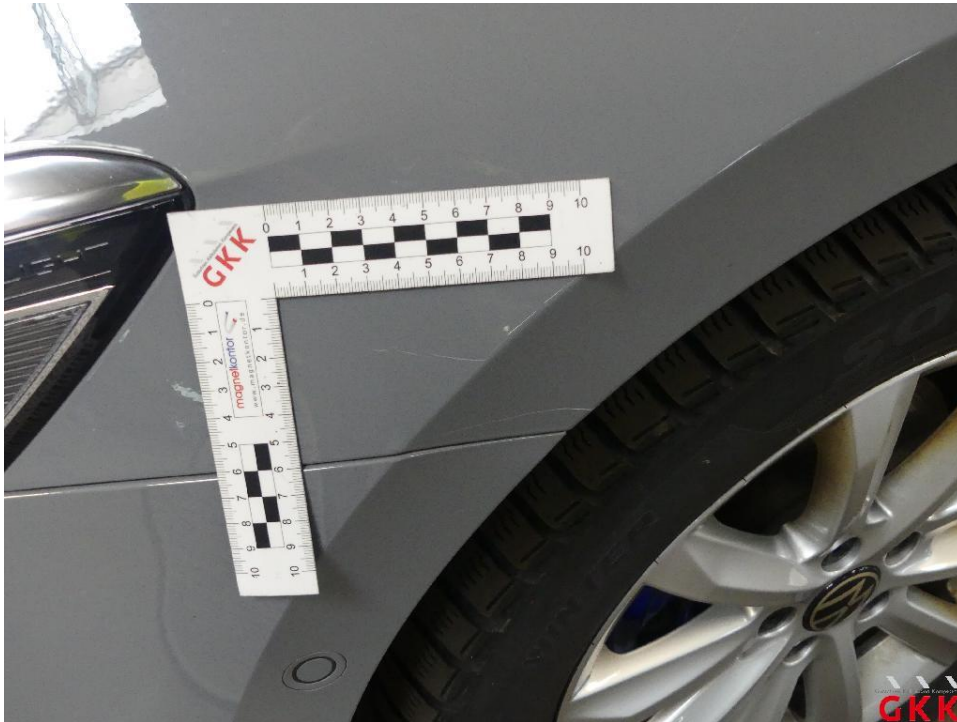
Bild 21 Kotflügel vorne links, verkratzt, lackieren

Bild 22 Kotflügel vorne links, verkratzt, lackieren

Bild 23 Kotflügel vorne links, verkratzt, lackieren

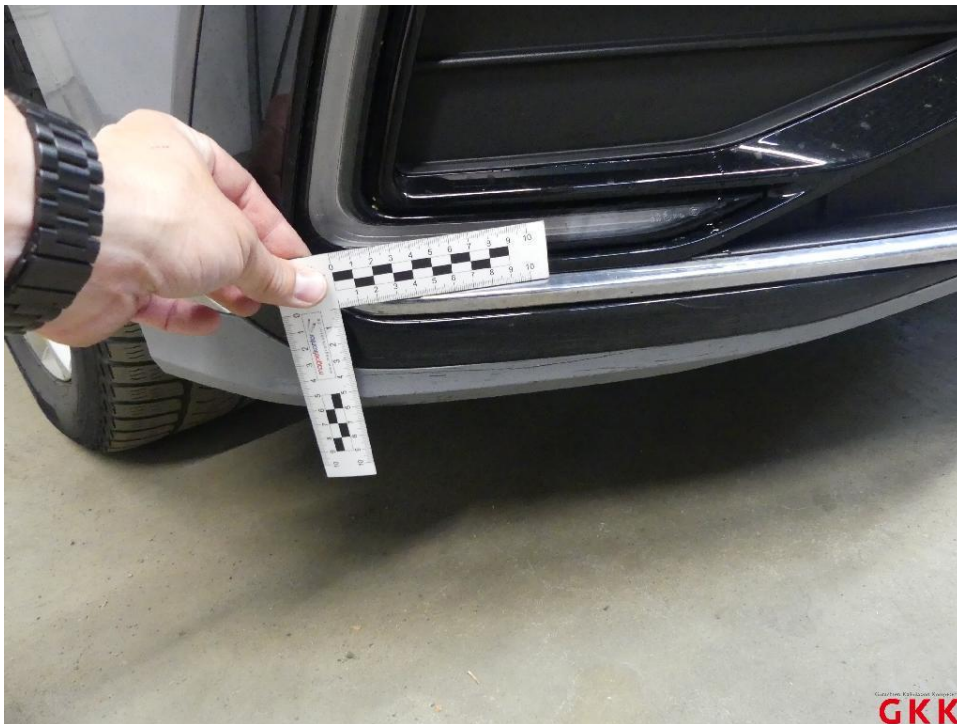
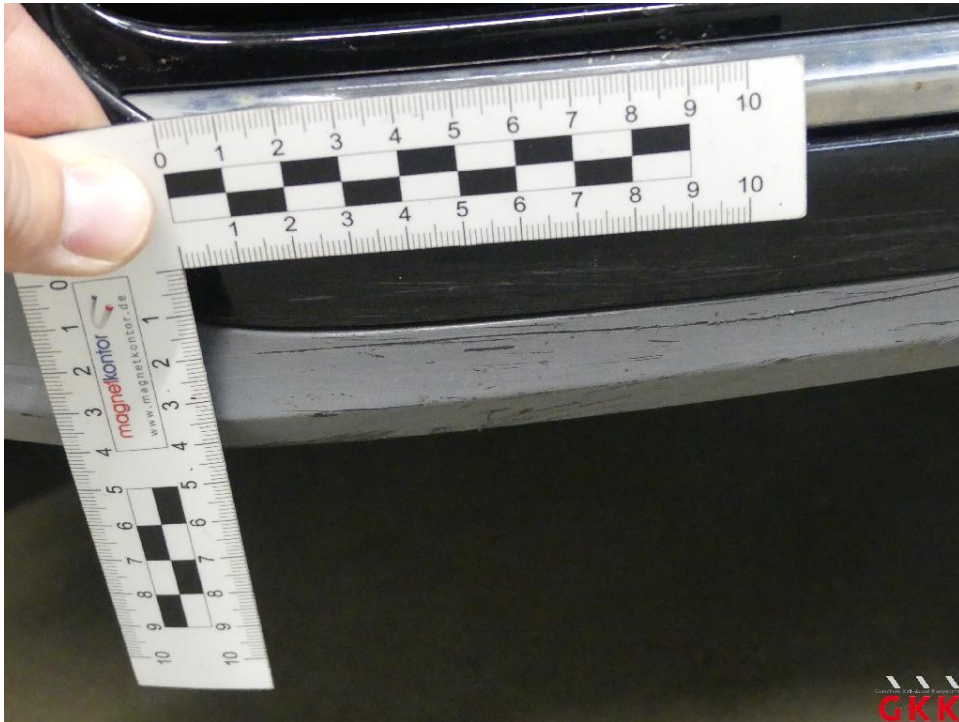
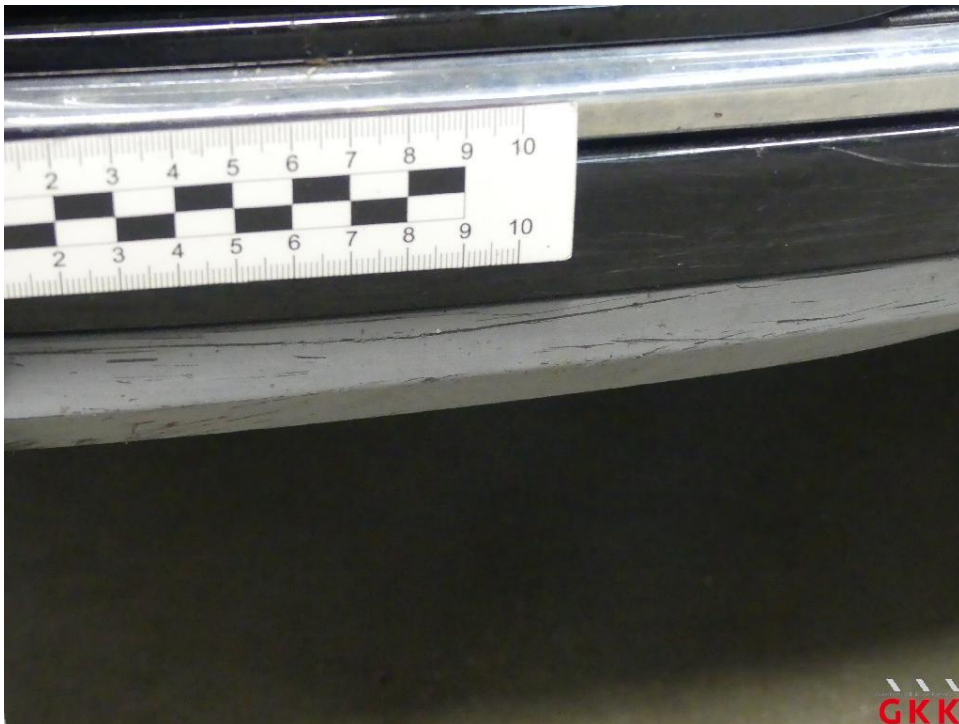
<b>Wertbeeinflussende Faktoren</b>		
<b>Front</b> (Angaben ohne MwSt.)	Reparaturkosten	MW
Stoßfänger vorne Blende -lackiert-, verkratzt, lackieren (Bild 27, Bild 28, Bild 29)	554,16 €	249,37 €
Stoßfänger vorne Verkleidung -lackiert-, verkratzt, lackieren (Bild 24, Bild 25, Bild 26)	638,64 €	287,39 €
Motorhaube, verkratzt, lackieren (Bild 61, Bild 62, Bild 63)	617,46 €	277,86 €
<b>Seite links</b> (Angaben ohne MwSt.)	Reparaturkosten	MW
Kotflügel vorne links, verkratzt, lackieren (Bild 21, Bild 22, Bild 23)	427,85 €	192,53 €
Schweller links Verkleidung -lackiert-, verkratzt, lackieren (Bild 59, Bild 60)	259,71 €	116,87 €
Tür hinten links, beschädigt, instand setzen - lackieren (Bild 53, Bild 54, Bild 55)	687,80 €	484,98 €
Tür hinten links Einstieg, beschädigt, Smartrepair (Bild 56, Bild 57, Bild 58)	100,00 €	100,00 €
Seitenwand links, beschädigt, instand setzen - lackieren (Bild 50, Bild 51, Bild 52)	465,78 €	253,47 €

Bild 24 Stoßfänger vorne, Verkleidung -lackiert-, verkratzt, lackieren

Bild 25 Stoßfänger vorne, Verkleidung -lackiert-, verkratzt, lackieren

Bild 26 Stoßfänger vorne, Verkleidung -lackiert-, verkratzt, lackieren

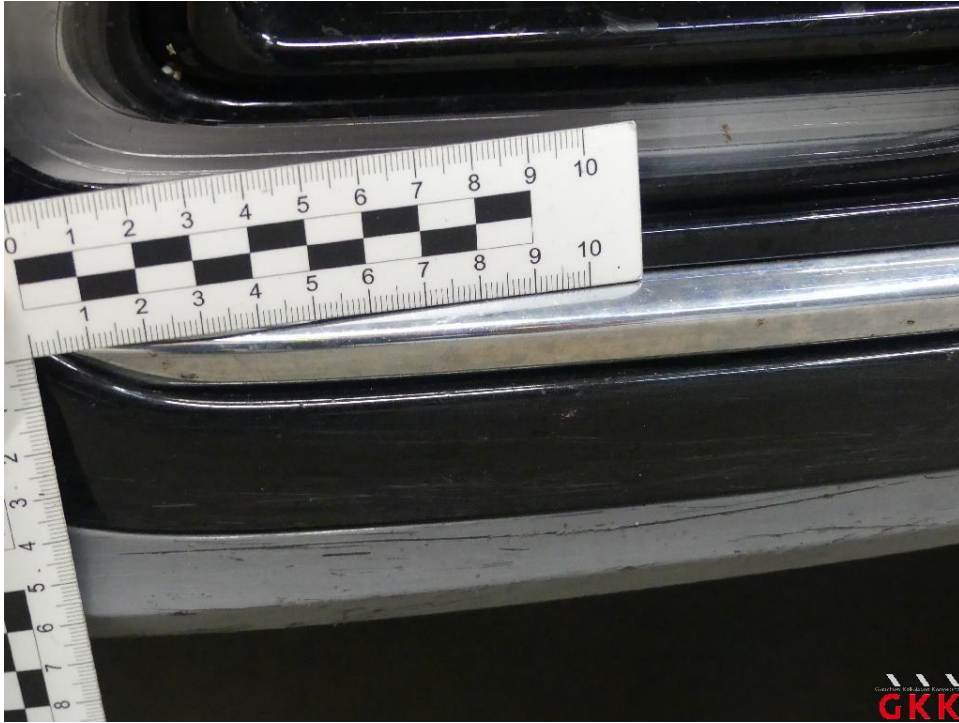
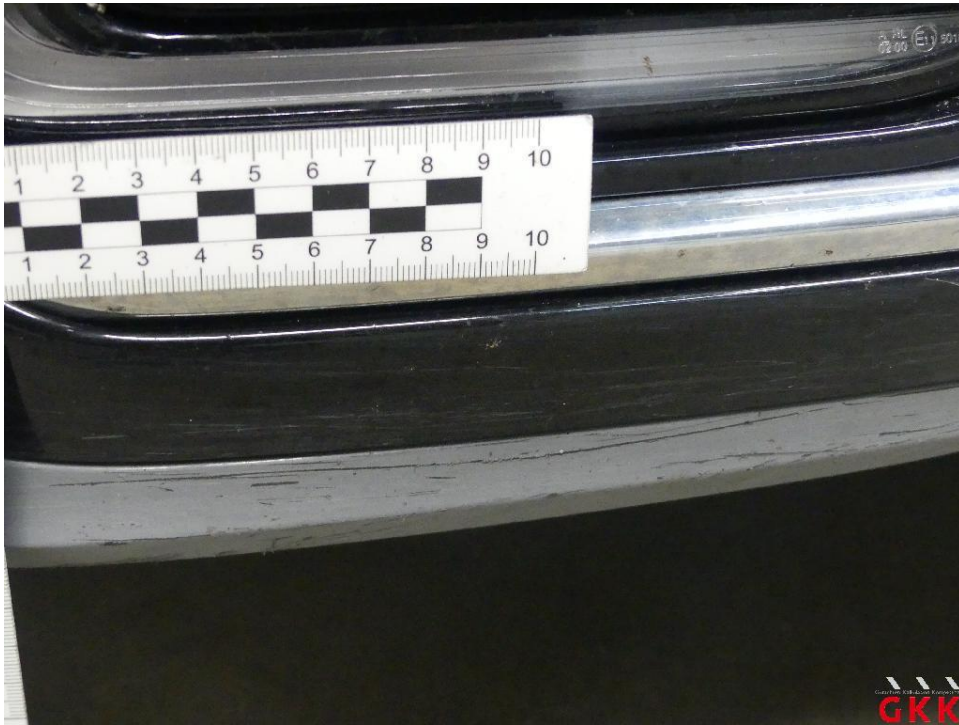
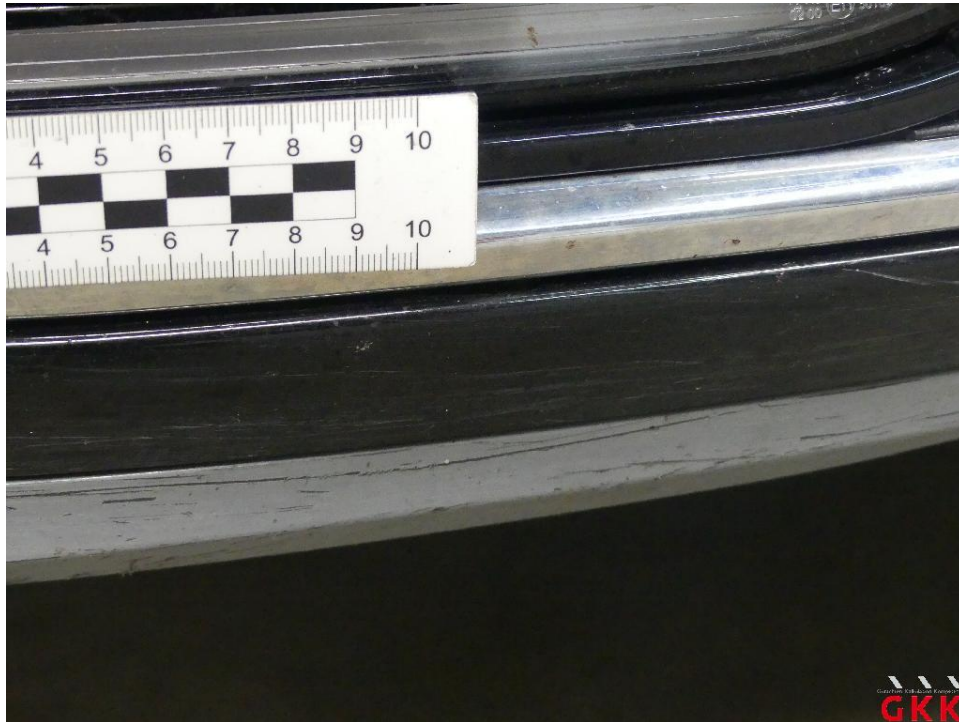
Bild 27 Stoßfänger vorne, Blende -lackiert-, verkratzt, lackieren

Bild 28 Stoßfänger vorne, Blende -lackiert-, verkratzt, lackieren

Bild 29 Stoßfänger vorne, Blende -lackiert-, verkratzt, lackieren

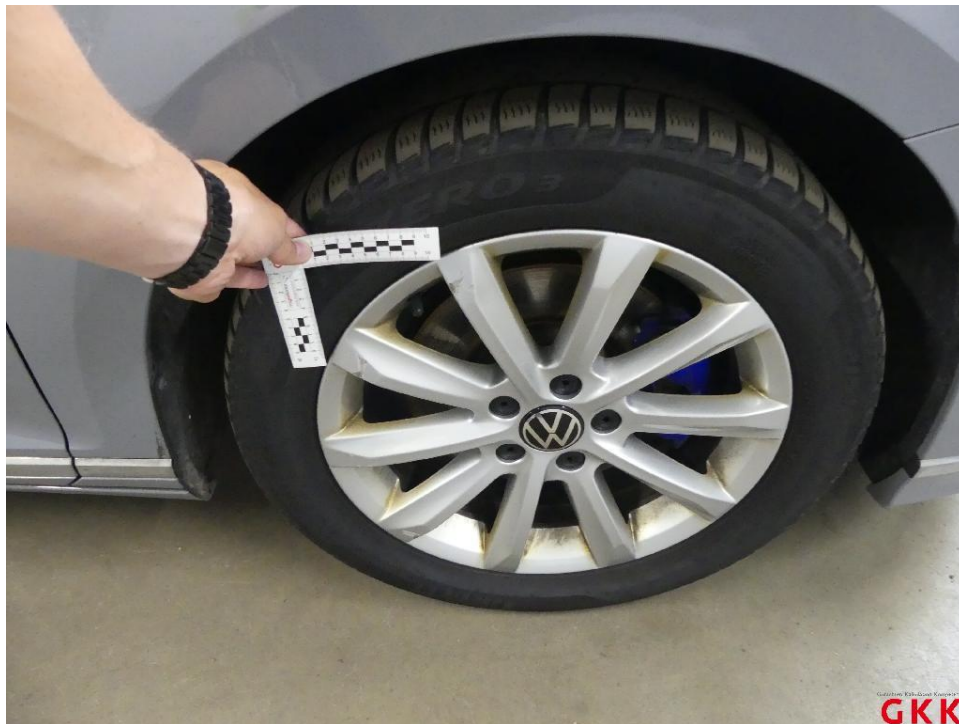
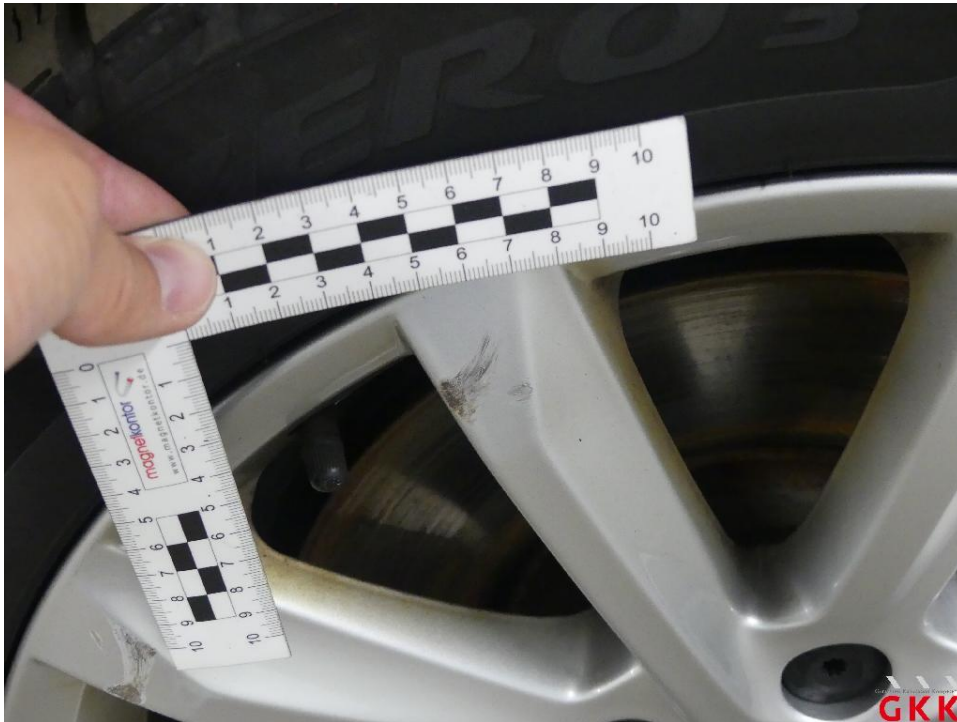
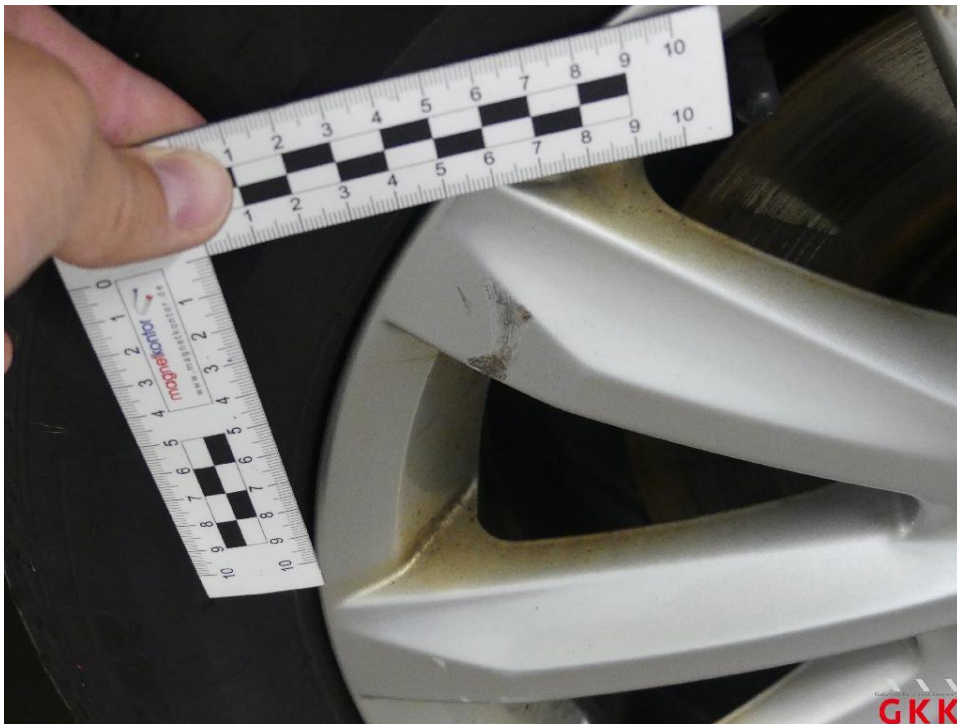
<b>Seite rechts</b> (Angaben ohne MwSt.)	Reparaturkosten	MW
Seitenwand rechts, beschädigt, instand setzen - lackieren (Bild 44, Bild 45, Bild 46)	864,58 €	652,27 €
Tür hinten rechts, beschädigt, instand setzen - lackieren (Bild 36, Bild 37, Bild 38)	448,52 €	245,70 €
Tür hinten rechts Einstieg, beschädigt, Smartrepair (Bild 39, Bild 40, Bild 41)	100,00 €	100,00 €
Tür vorne rechts, beschädigt, instand setzen - lackieren (Bild 33, Bild 34, Bild 35)	647,26 €	379,00 €
Schweller rechts Verkleidung -lackiert-, verkratzt, lackieren (Bild 42, Bild 43)	259,75 €	116,89 €
<b>Heck</b> (Angaben ohne MwSt.)	Reparaturkosten	MW
Stoßfänger hinten Verkleidung -lackiert-, verkratzt, lackieren (Bild 47, Bild 48, Bild 49)	590,78 €	265,85 €
<b>Reifen, Felgen, Radkappen</b> (Angaben ohne MwSt.)	Reparaturkosten	MW
Reifen vorn links und rechts, Untermaß, ersetzen (Bild 64, Bild 65)	433,62 €	433,62 €
LM-Rad vorne rechts, verkratzt, Smartrepair (Bild 30, Bild 31, Bild 32)	120,00 €	120,00 €

Bild 30 LM-Rad, vorne rechts, verkratzt, Smartrepair

Bild 31 LM-Rad, vorne rechts, verkratzt, Smartrepair

Bild 32 LM-Rad, vorne rechts, verkratzt, Smartrepair

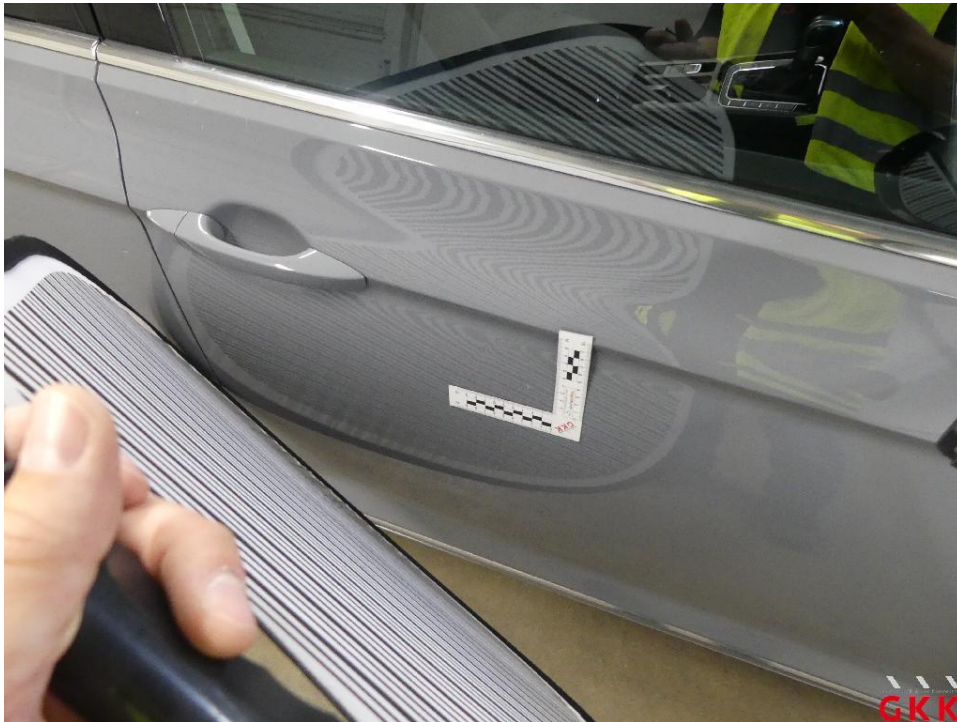
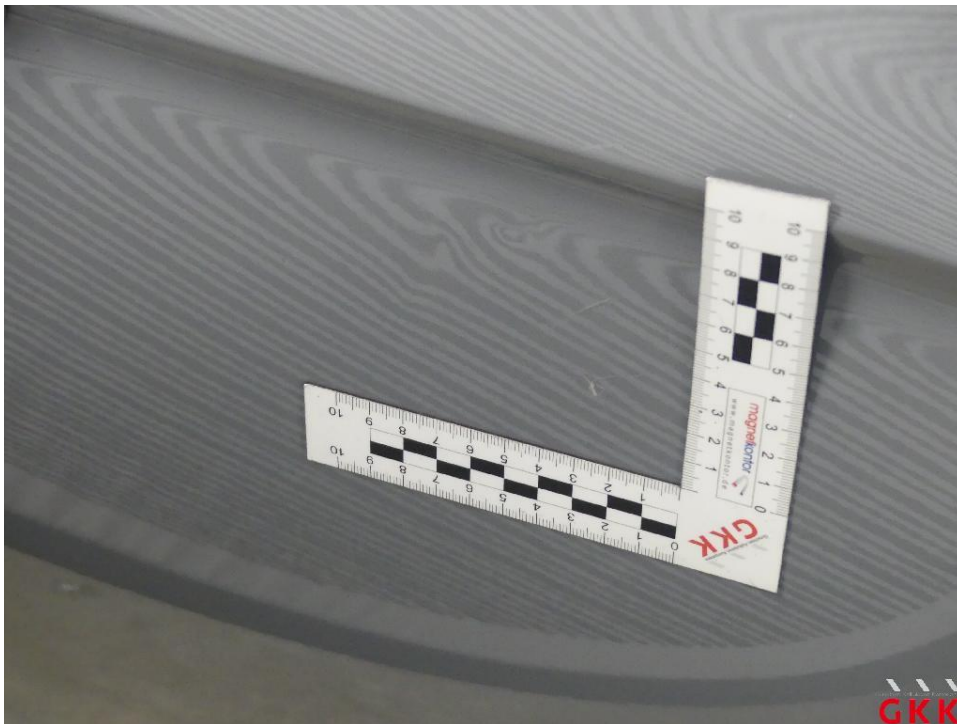
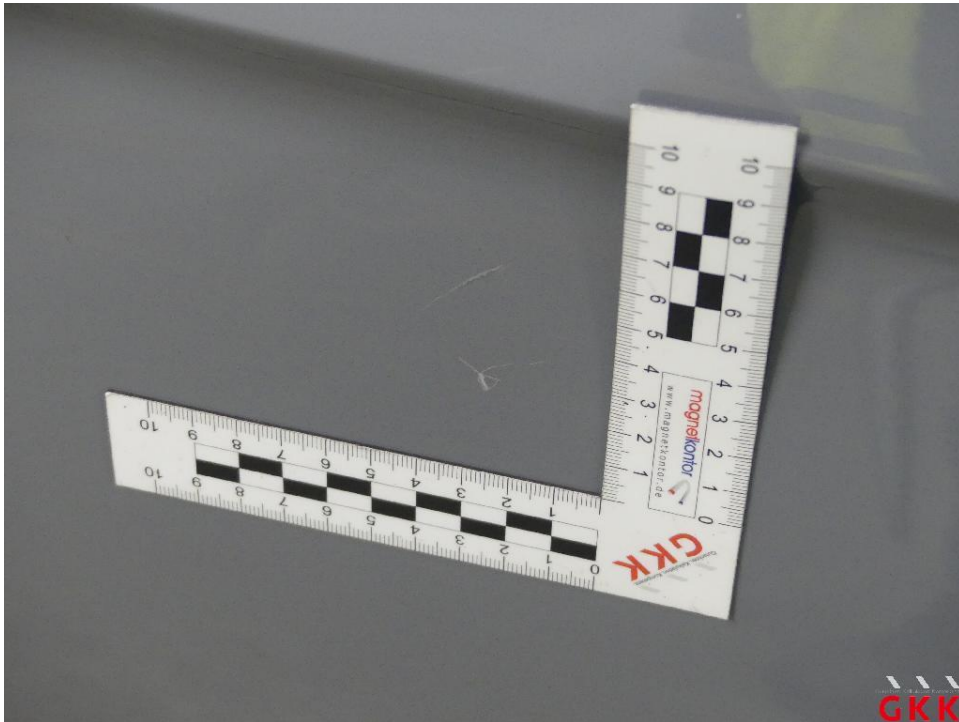
Bild 33 Tür vorne rechts, beschädigt, instand setzen - lackieren

Bild 34 Tür vorne rechts, beschädigt, instand setzen - lackieren

Bild 35 Tür vorne rechts, beschädigt, instand setzen - lackieren

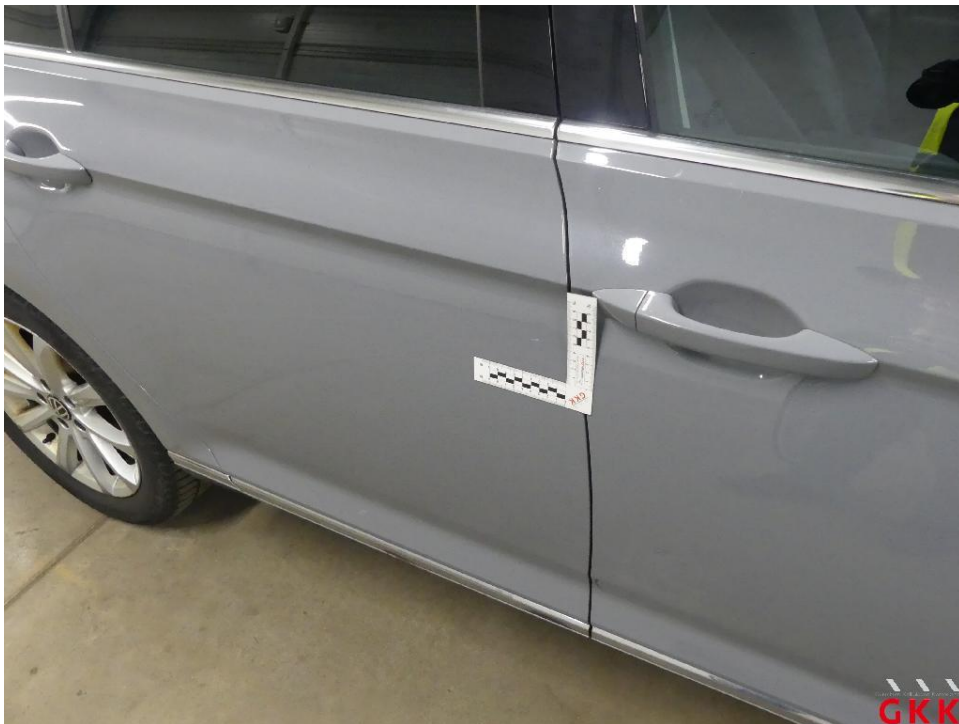
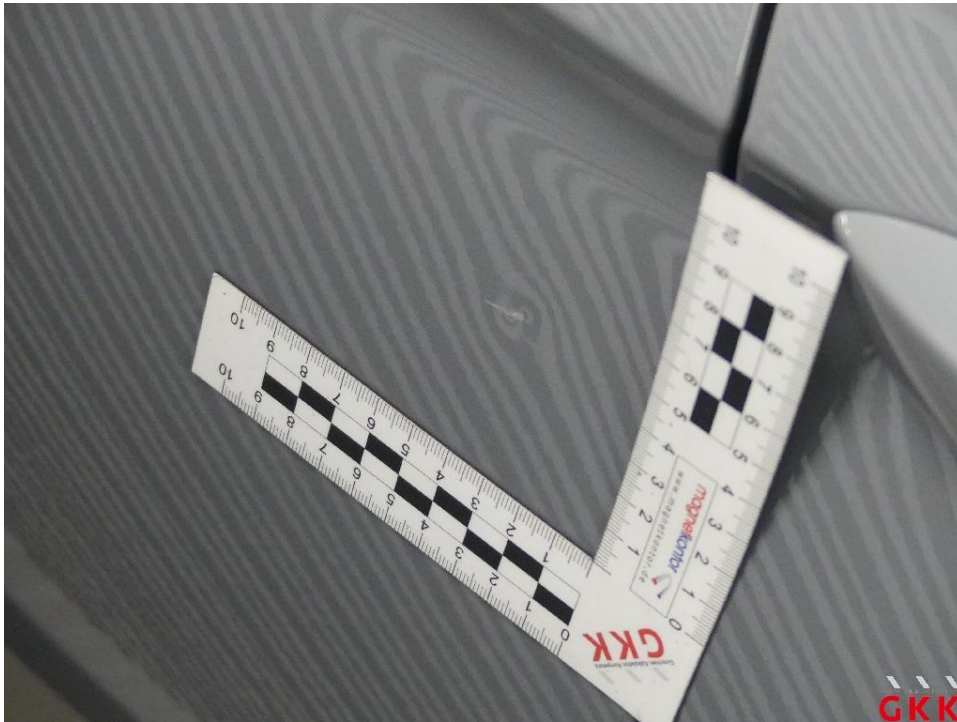
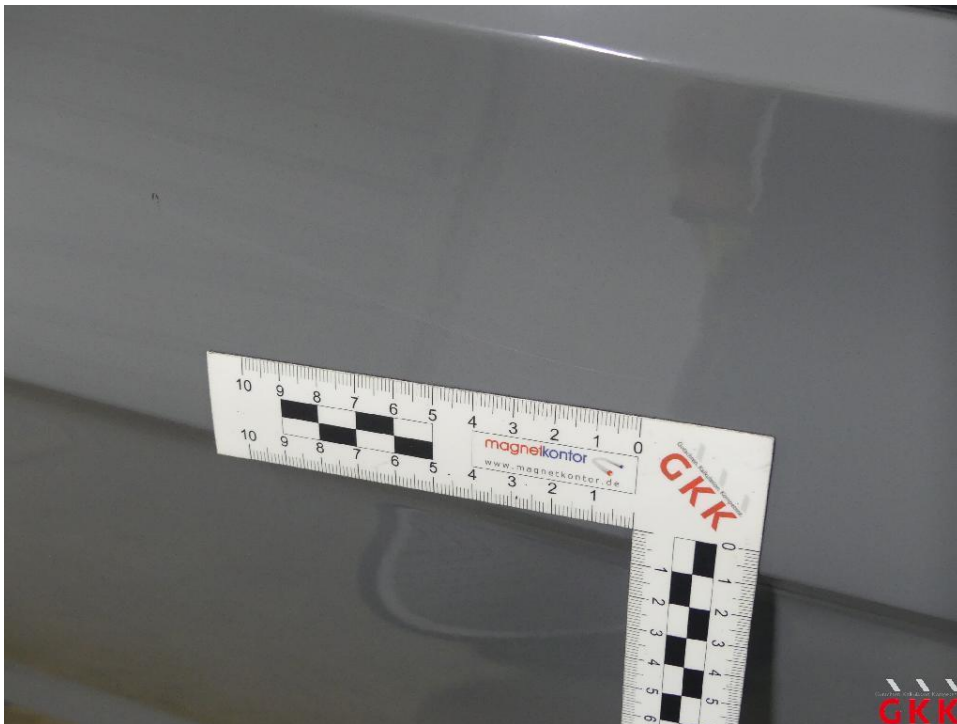
Bild 36 Tür hinten rechts, beschädigt, instand setzen - lackieren

Bild 37 Tür hinten rechts, beschädigt, instand setzen - lackieren

Bild 38 Tür hinten rechts, beschädigt, instand setzen - lackieren

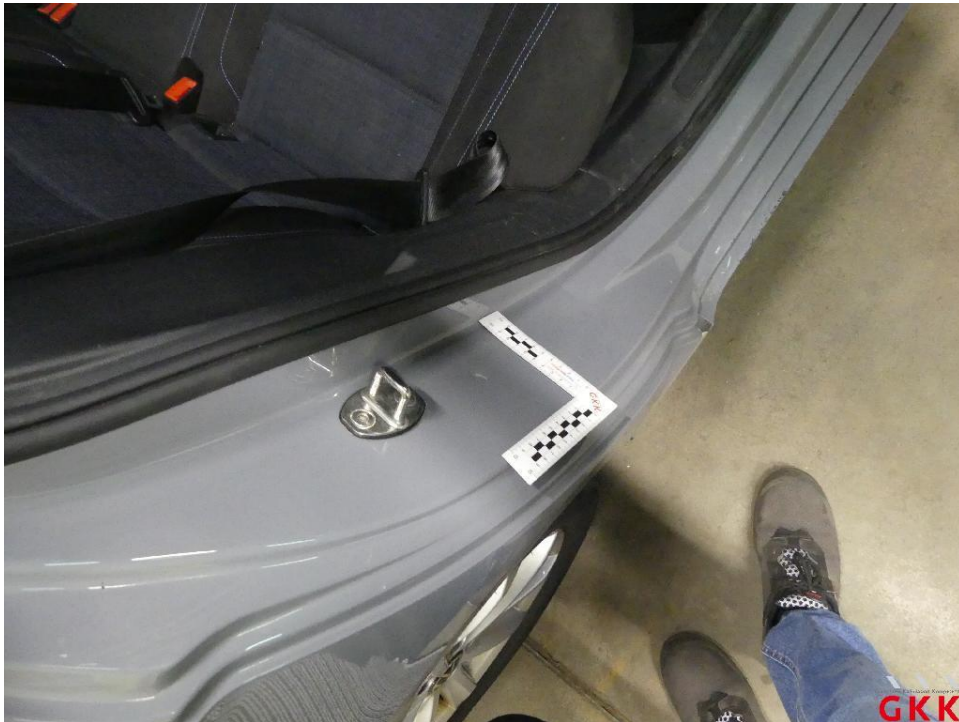
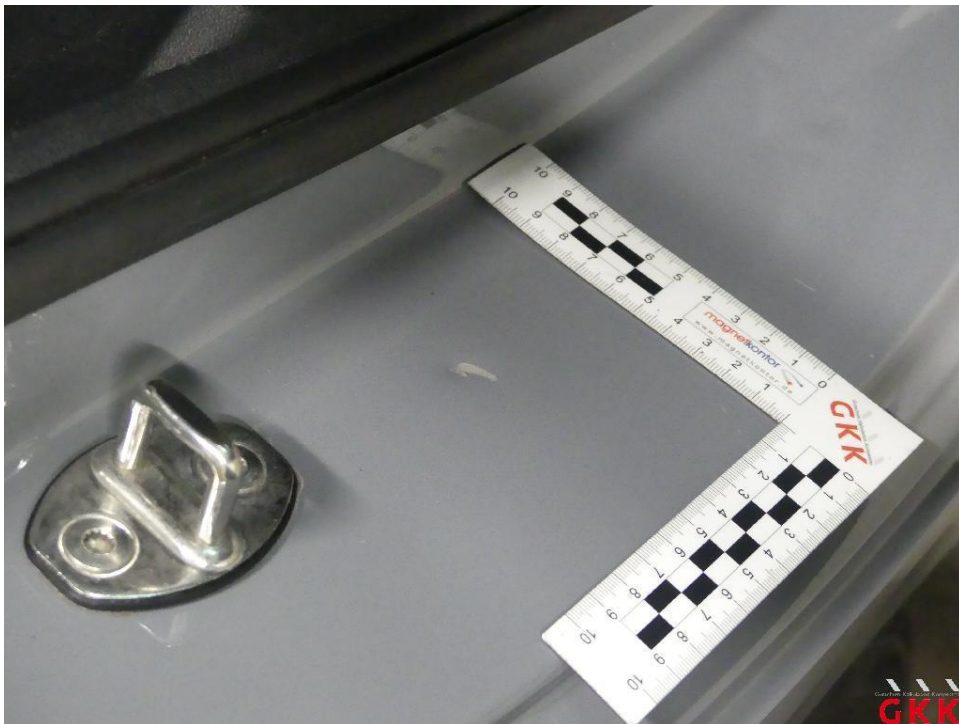
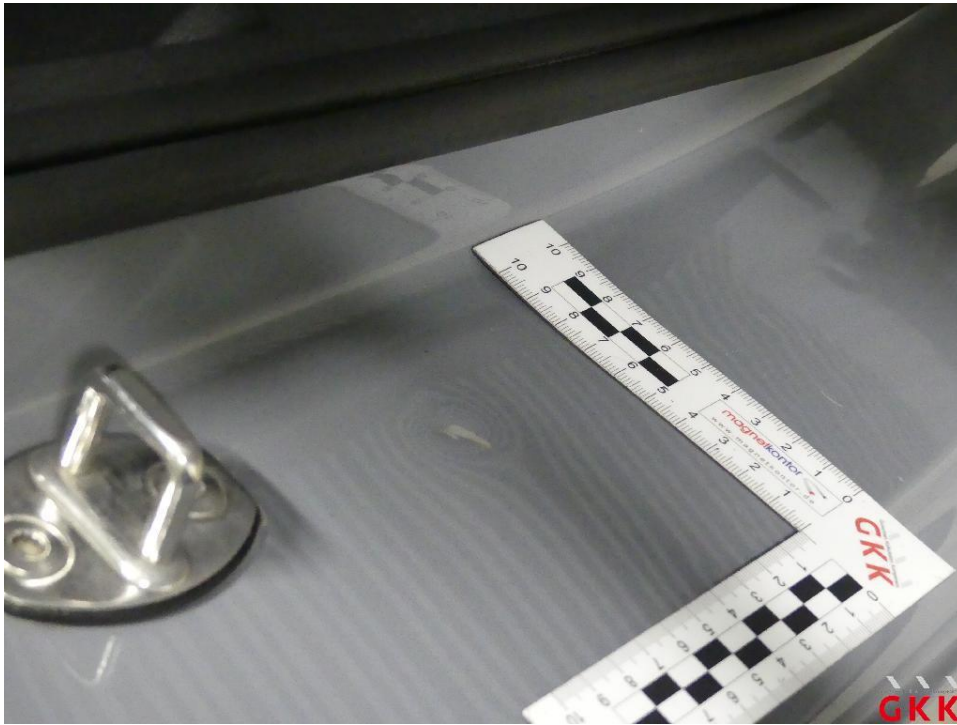
Bild 39 Tür hinten rechts, Einstieg, beschädigt, Smartrepair

Bild 40 Tür hinten rechts, Einstieg, beschädigt, Smartrepair

Bild 41 Tür hinten rechts, Einstieg, beschädigt, Smartrepair

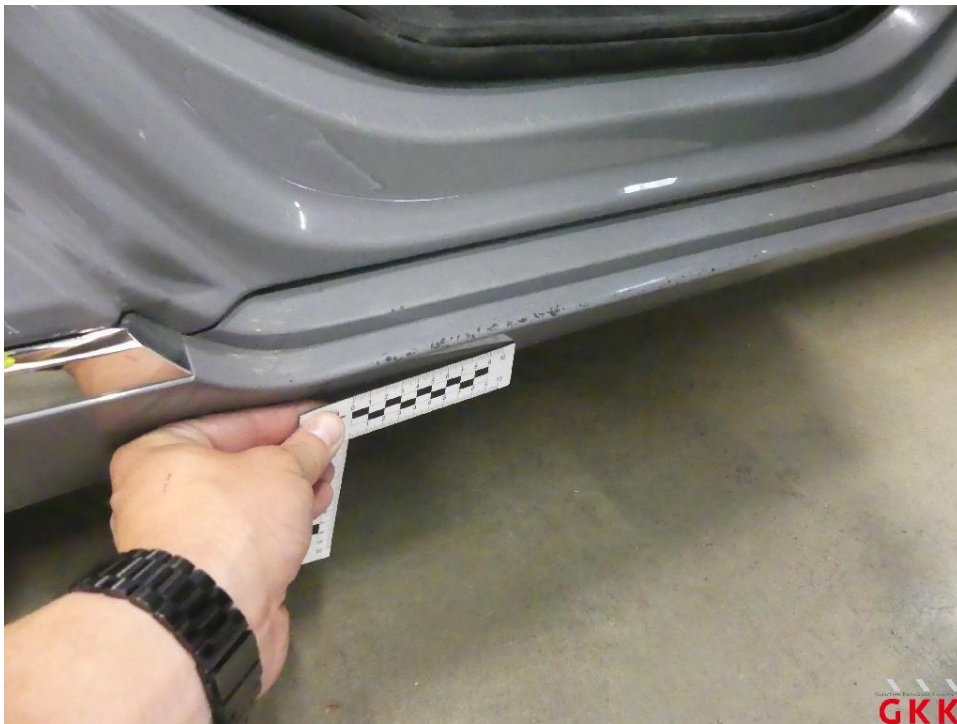
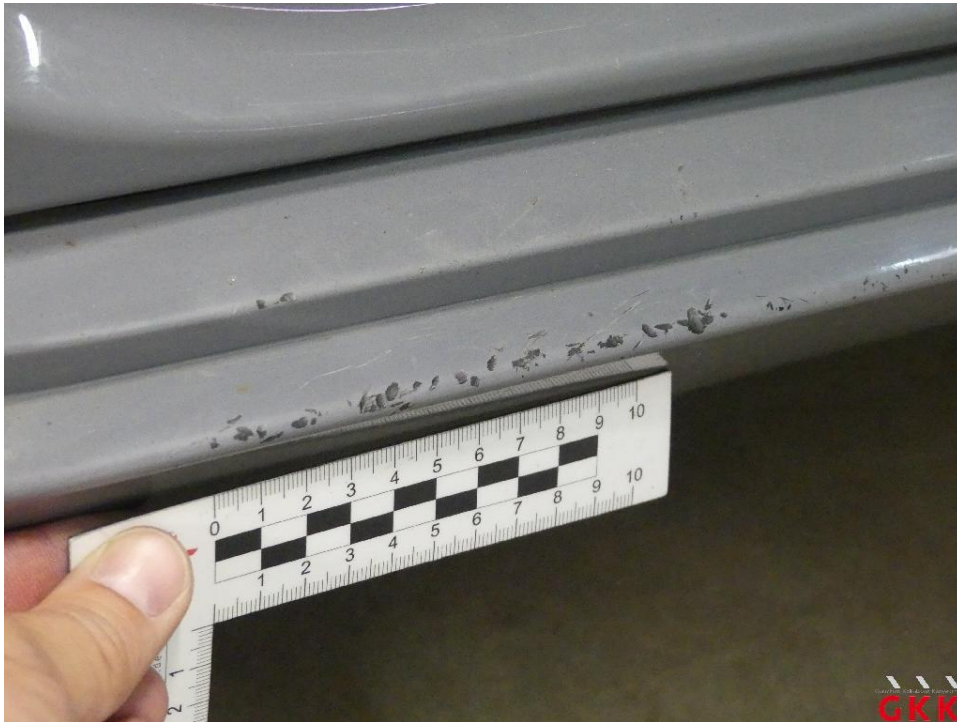
Bild 42 Schweller rechts, Verkleidung -lackiert-, verkratzt, lackieren

Bild 43 Schweller rechts, Verkleidung -lackiert-, verkratzt, lackieren
