# UNABHÄNGIGES BATTERIE ZERTIFIKAT

MARKE: Volkswagen  
MODELL: Passat GTE - 13 kWh

## Wertgutachten

<b>Ihr Auftrag vom</b>	20.05.2026 durch Raiffeisen-Impuls Fuhrparkmanagement GmbH & Co. KG
<b>Besichtigungsort</b>	36272 Niederaula, Industriestraße 11
<b>Besichtigungsdatum</b>	03.06.2026
<b>Referenznummern</b>	0002054859

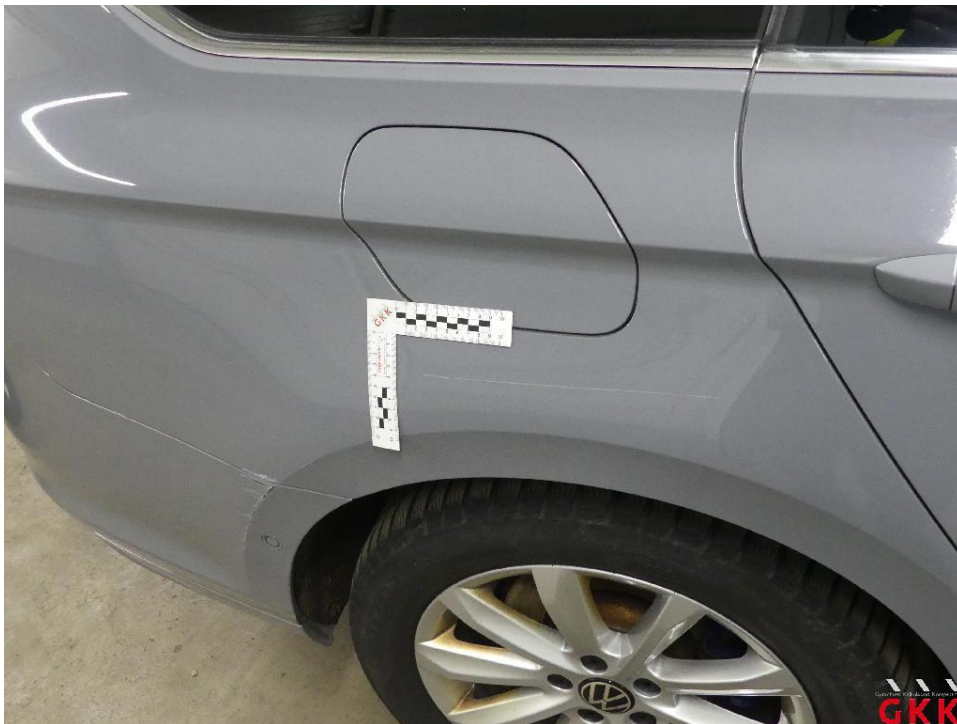
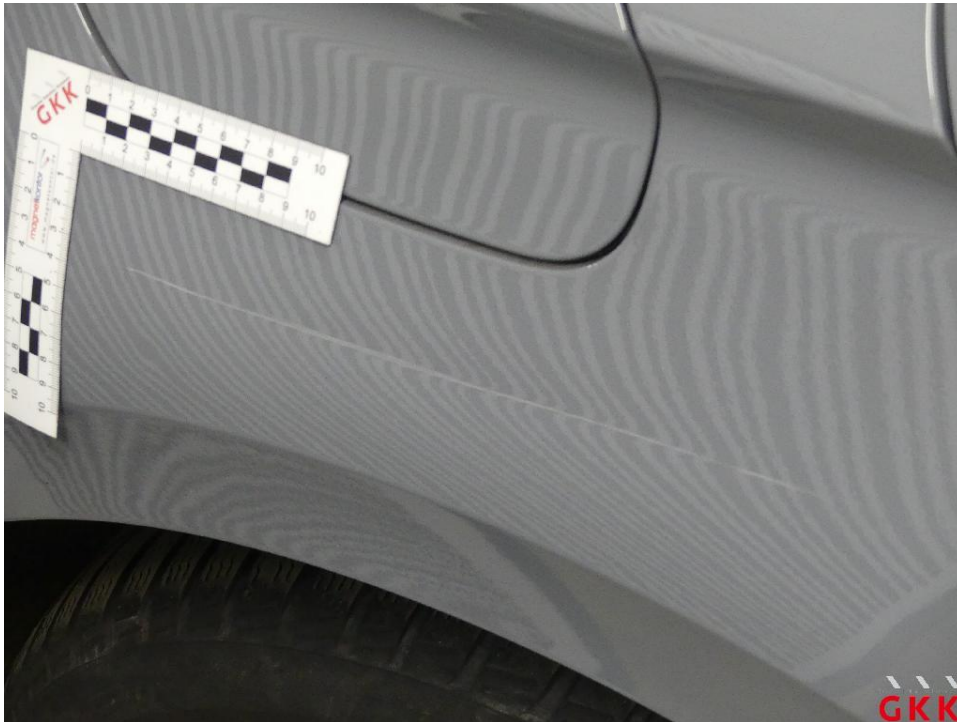
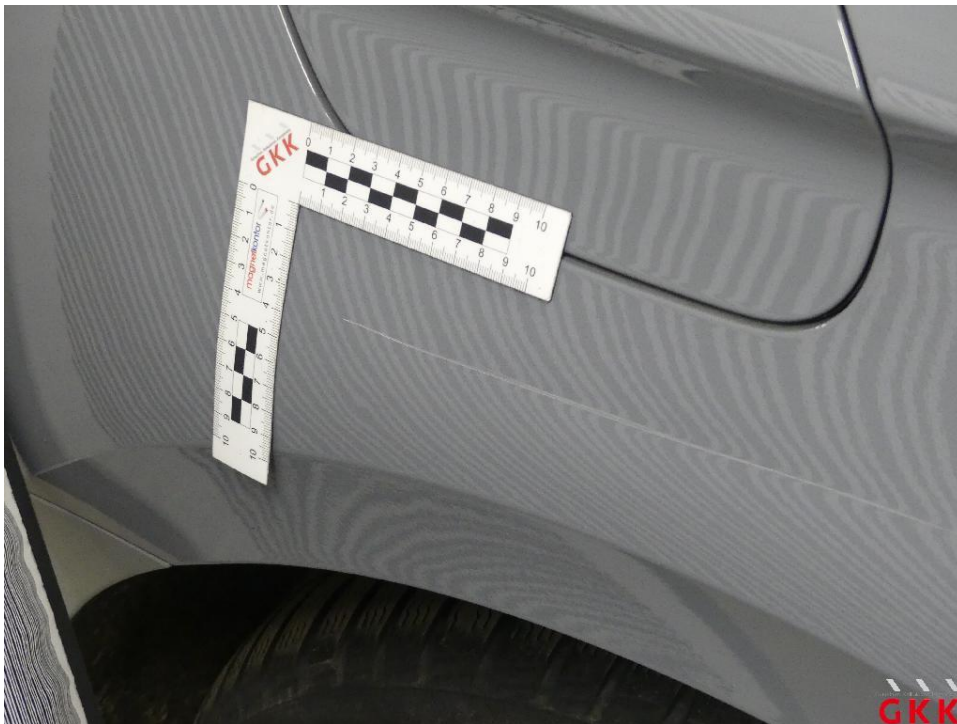
<b>Seite rechts</b> (Angaben ohne MwSt.)	Reparaturkosten	MW
Seitenwand rechts, beschädigt, instand setzen - lackieren (Bild 44, Bild 45, Bild 46)	864,58 €	652,27 €
Tür hinten rechts, beschädigt, instand setzen - lackieren (Bild 36, Bild 37, Bild 38)	448,52 €	245,70 €
Tür hinten rechts Einstieg, beschädigt, Smartrepair (Bild 39, Bild 40, Bild 41)	100,00 €	100,00 €
Tür vorne rechts, beschädigt, instand setzen - lackieren (Bild 33, Bild 34, Bild 35)	647,26 €	379,00 €
Schweller rechts Verkleidung -lackiert-, verkratzt, lackieren (Bild 42, Bild 43)	259,75 €	116,89 €
<b>Heck</b> (Angaben ohne MwSt.)	Reparaturkosten	MW
Stoßfänger hinten Verkleidung -lackiert-, verkratzt, lackieren (Bild 47, Bild 48, Bild 49)	590,78 €	265,85 €
<b>Reifen, Felgen, Radkappen</b> (Angaben ohne MwSt.)	Reparaturkosten	MW
Reifen vorn links und rechts, Untermaß, ersetzen (Bild 64, Bild 65)	433,62 €	433,62 €
LM-Rad vorne rechts, verkratzt, Smartrepair (Bild 30, Bild 31, Bild 32)	120,00 €	120,00 €

Bild 44 Seitenwand rechts, beschädigt, Instand setzen - lackieren

Bild 45 Seitenwand rechts, beschädigt, instand setzen - lackieren

Bild 46 Seitenwand rechts, beschädigt, instand setzen - lackieren

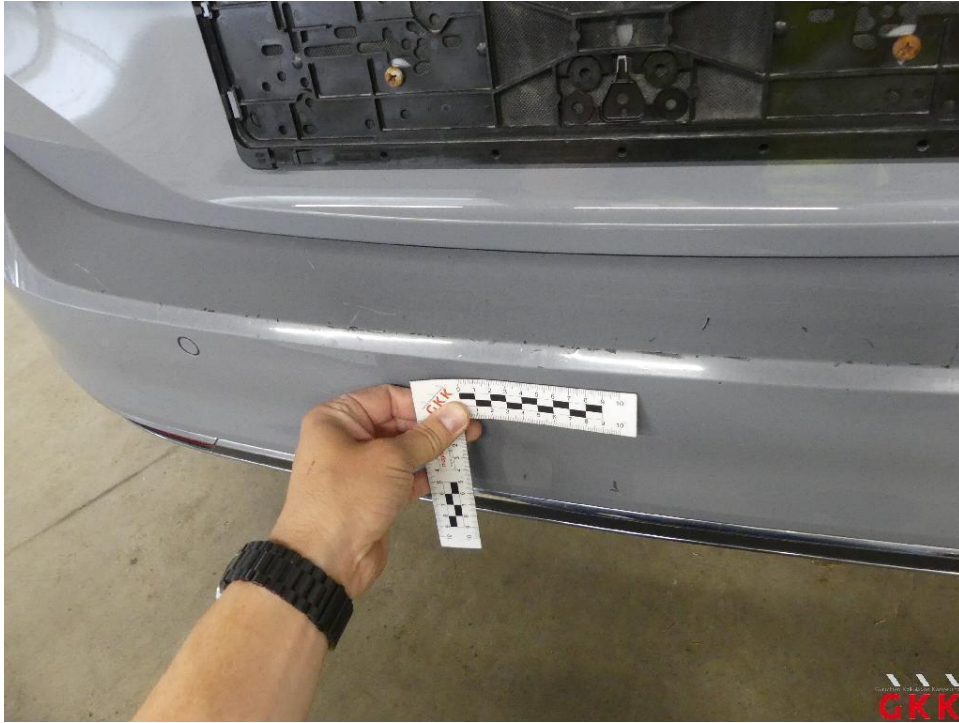
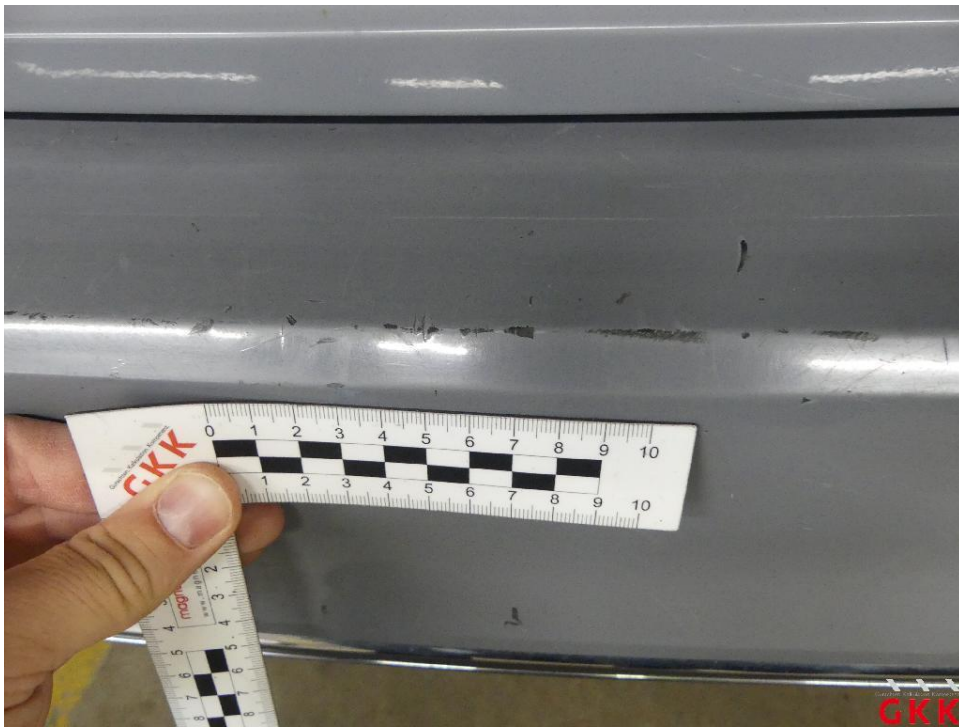
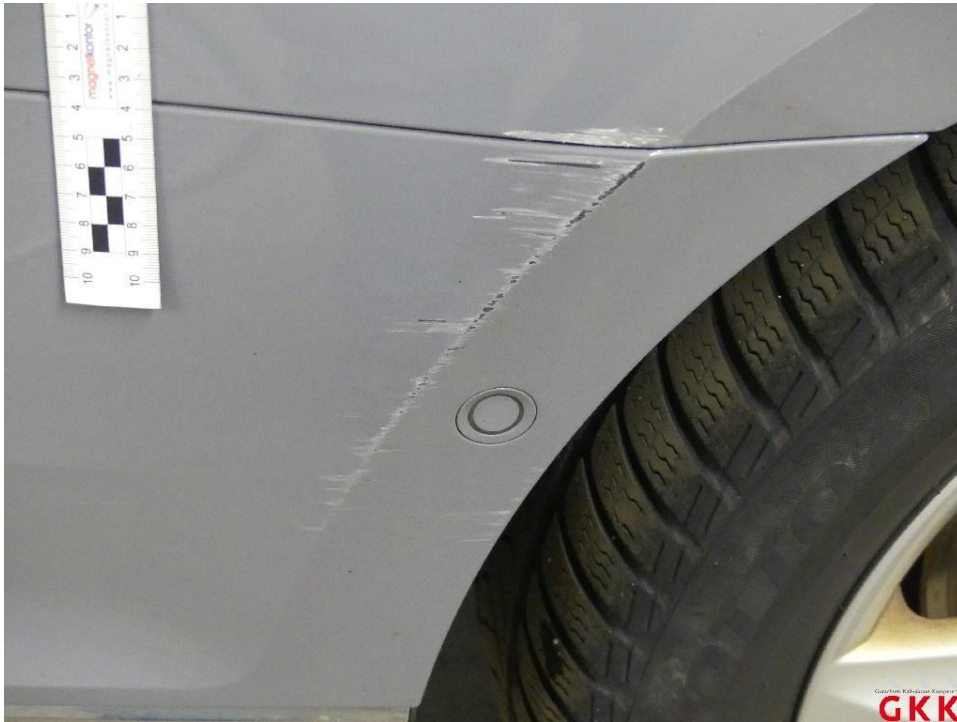
Bild 47 Stoßfänger hinten, Verkleidung -lackiert-, verkratzt, lackieren

Bild 48 Stoßfänger hinten, Verkleidung -lackiert-, verkratzt, lackieren

Bild 49 Stoßfänger hinten, Verkleidung -lackiert-, verkratzt, lackieren

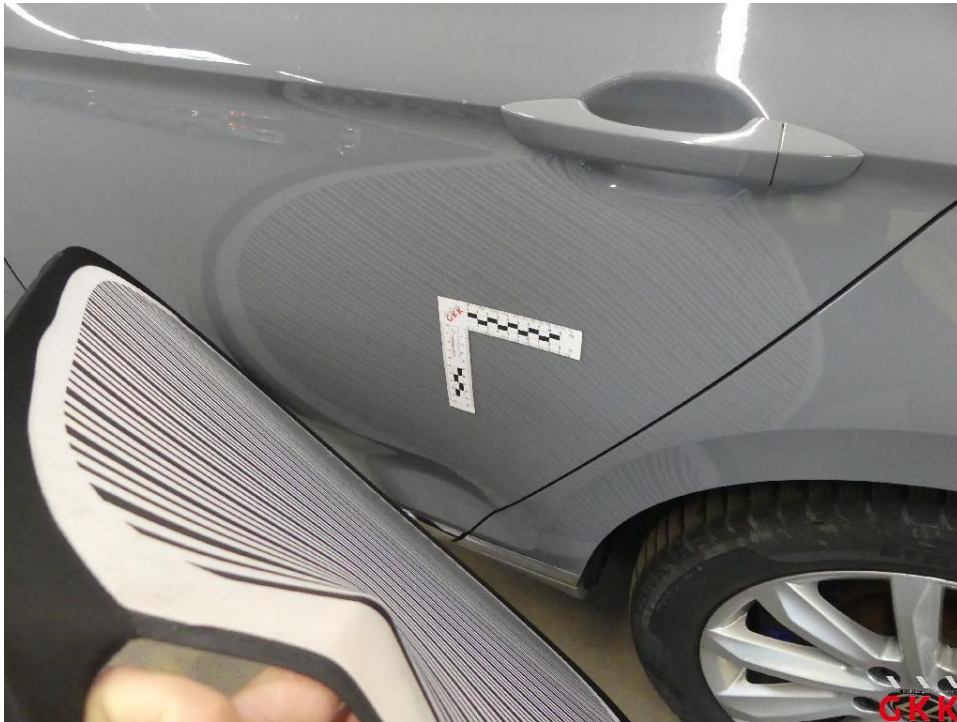
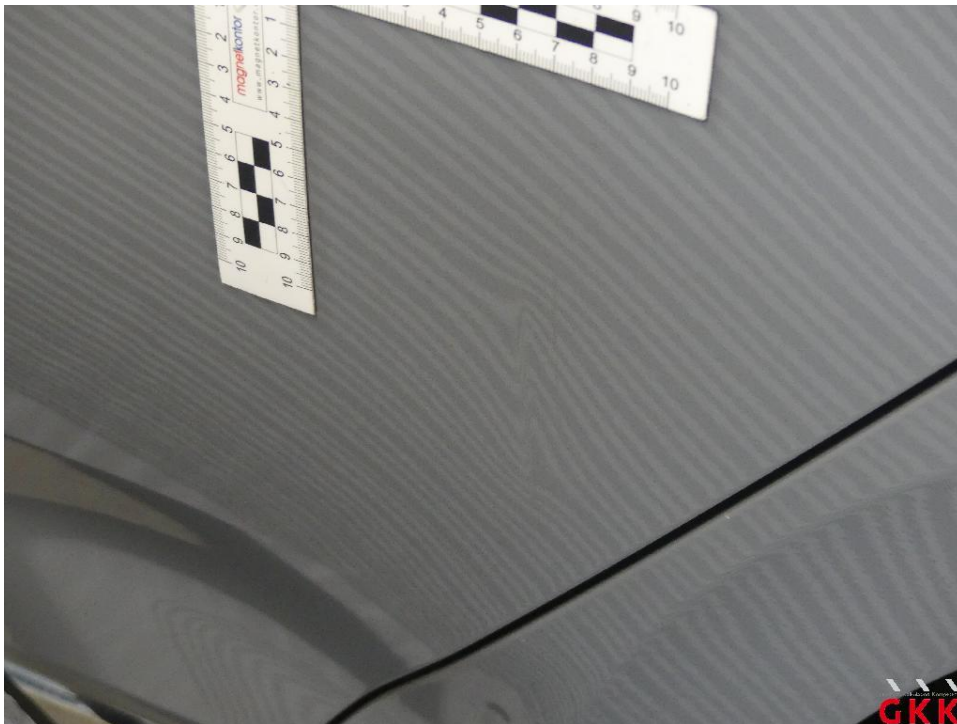
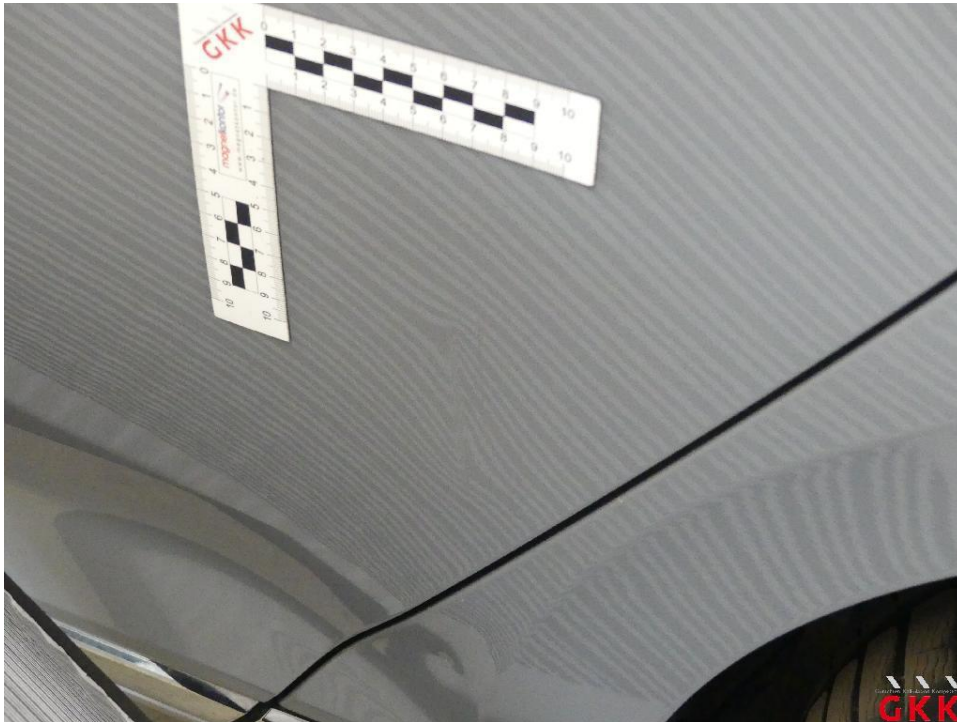
Bild 53 Tür hinten links, beschädigt, instand setzen - lackieren

Bild 54 Tür hinten links, beschädigt, instand setzen - lackieren

Bild 55 Tür hinten links, beschädigt, instand setzen - lackieren

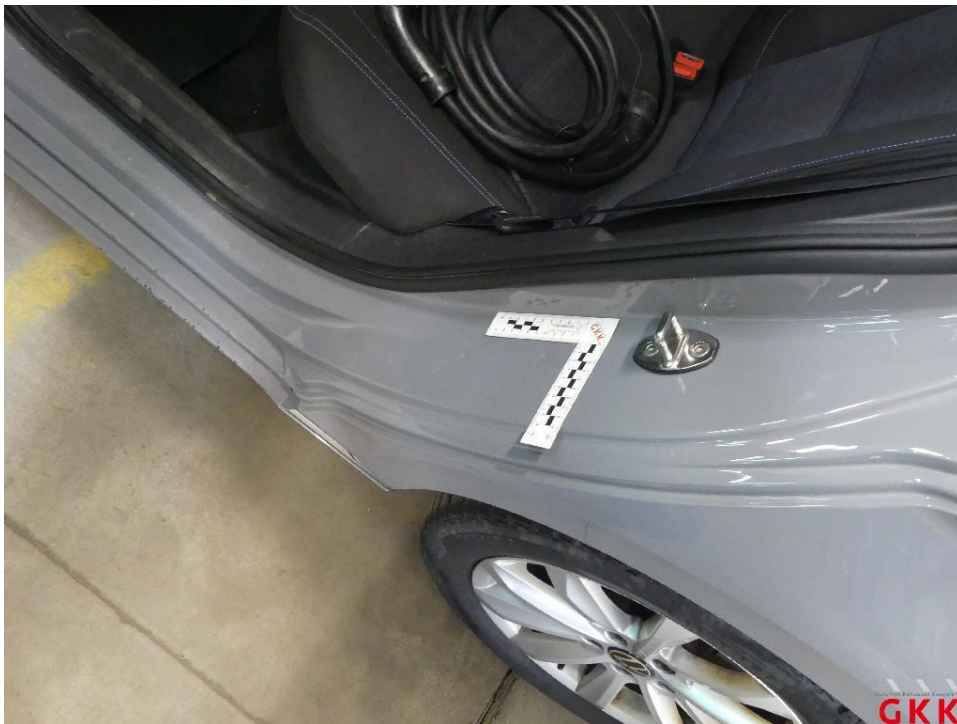
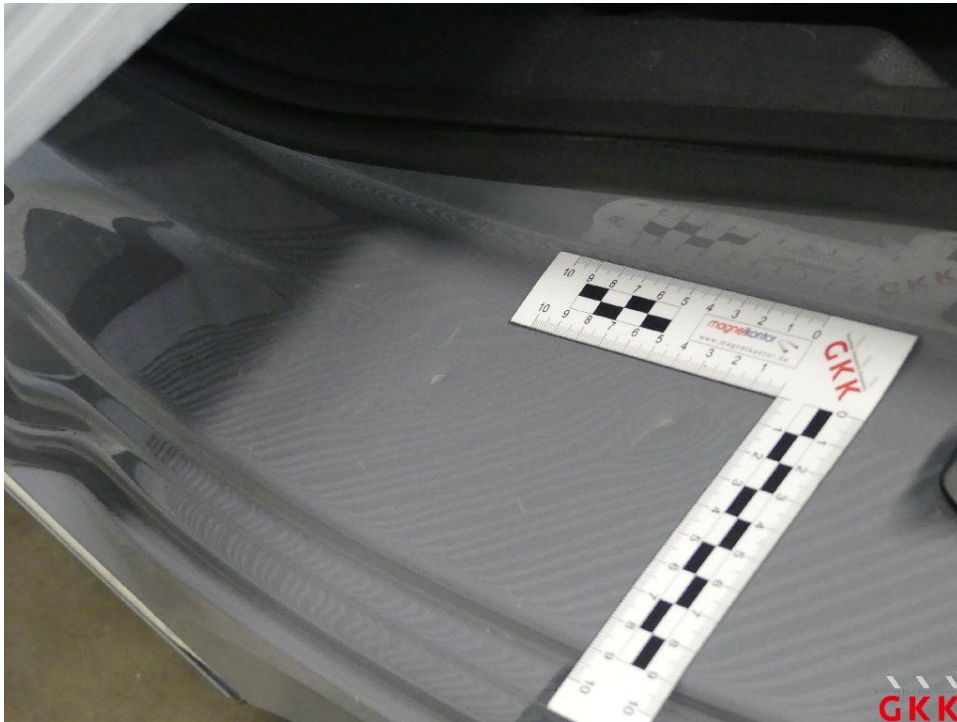
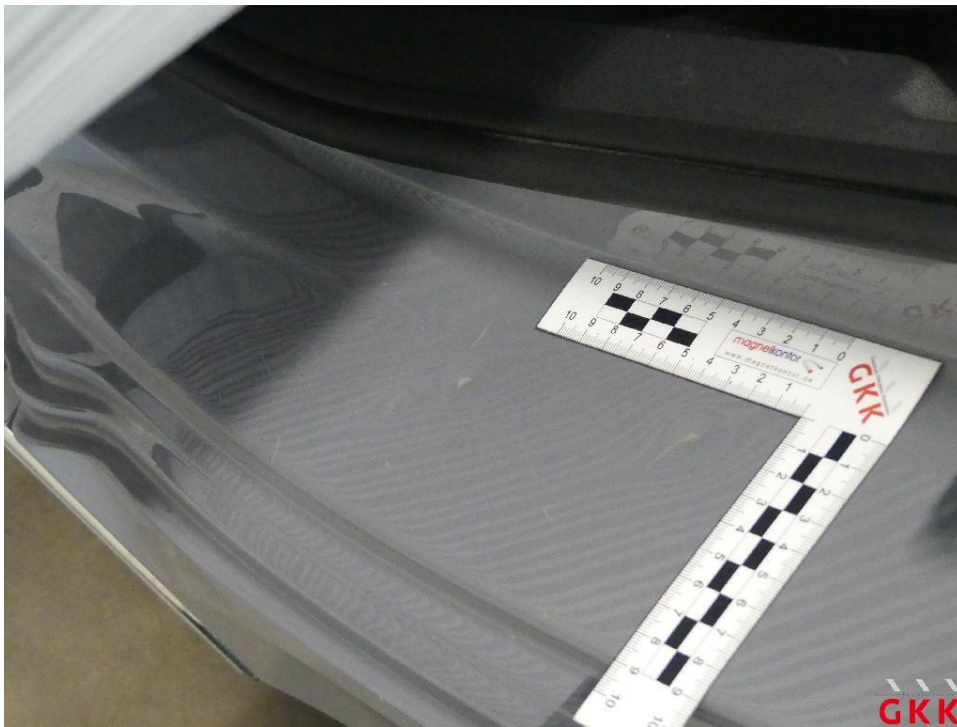
Bild 56 Tür hinten links, Einstieg, beschädigt, Smartrepair

Bild 57 Tür hinten links, Einstieg, beschädigt, Smartrepair

Bild 58 Tür hinten links, Einstieg, beschädigt, Smartrepair

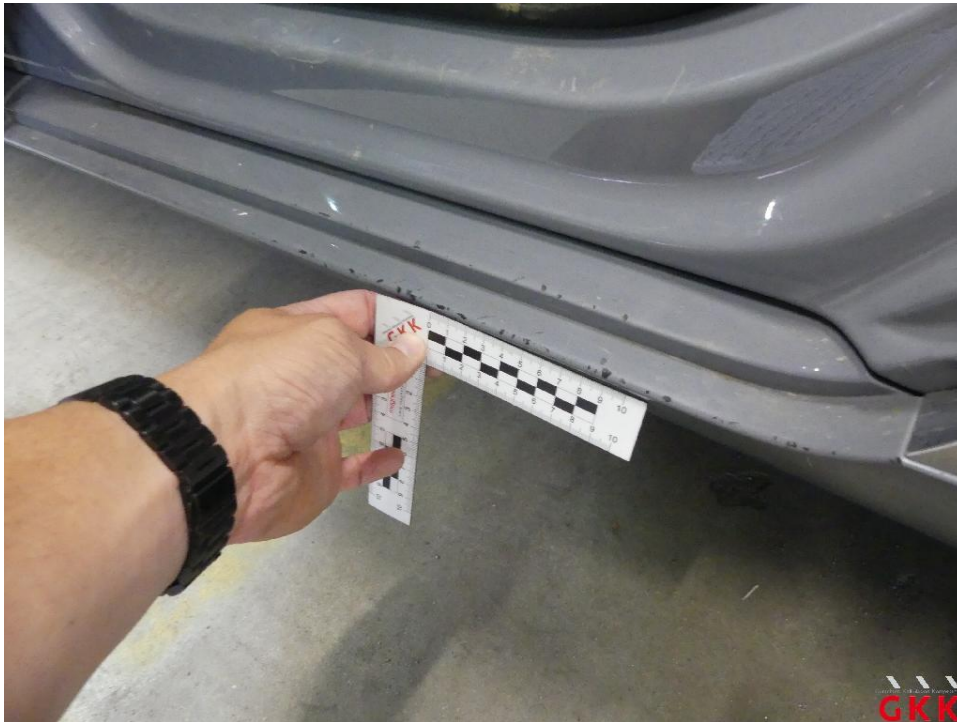
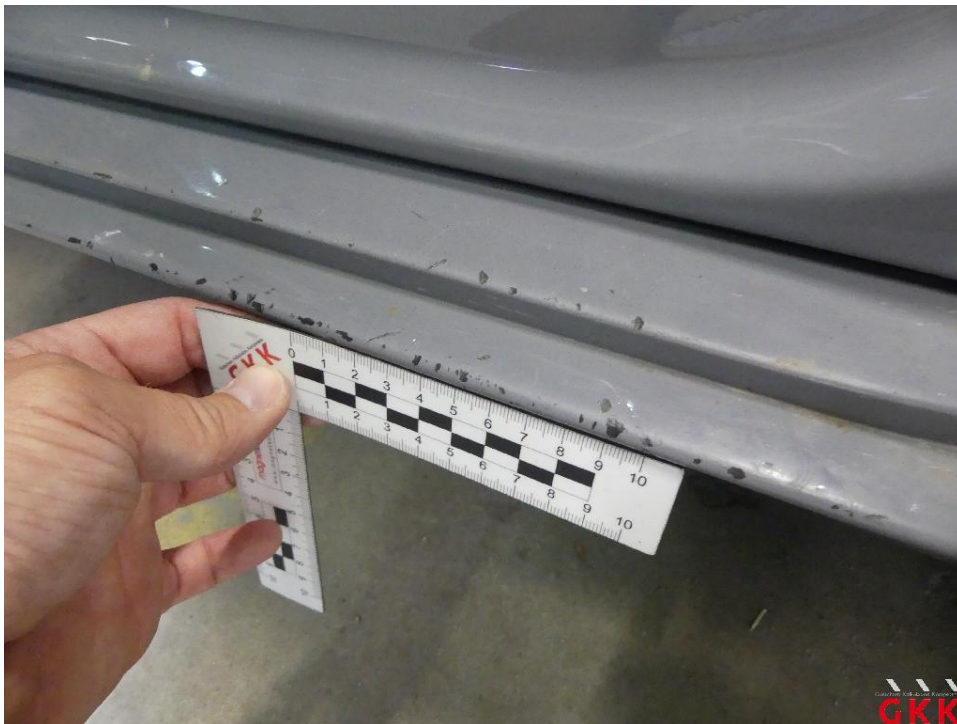
Bild 59 Schweller links, Verkleidung -lackiert-, verkratzt, lackieren

Bild 60 Schweller links, Verkleidung -lackiert-, verkratzt, lackieren

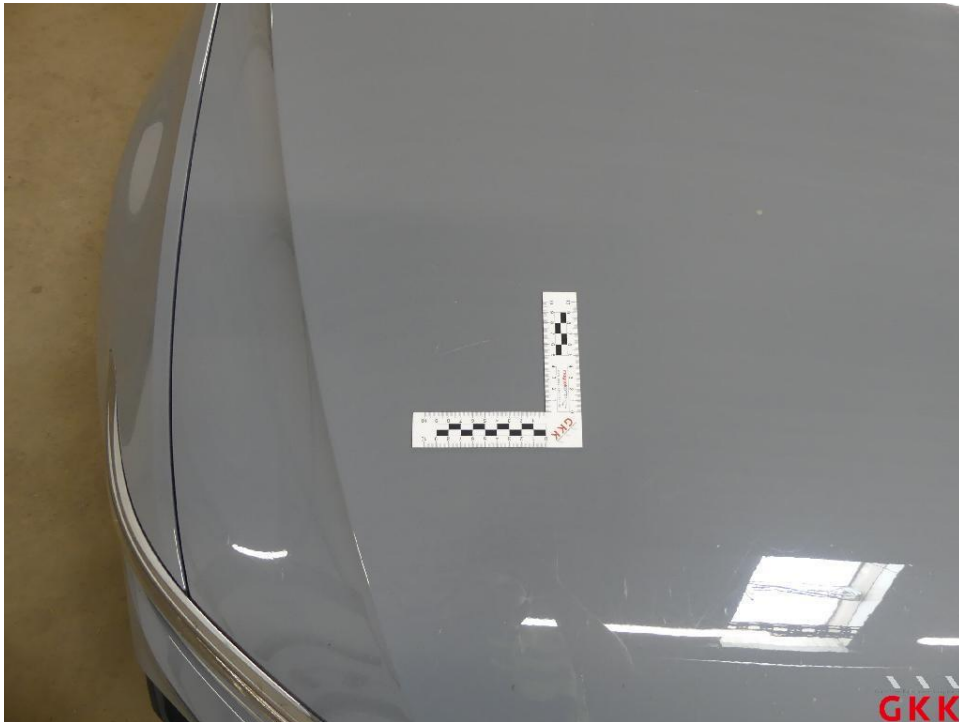
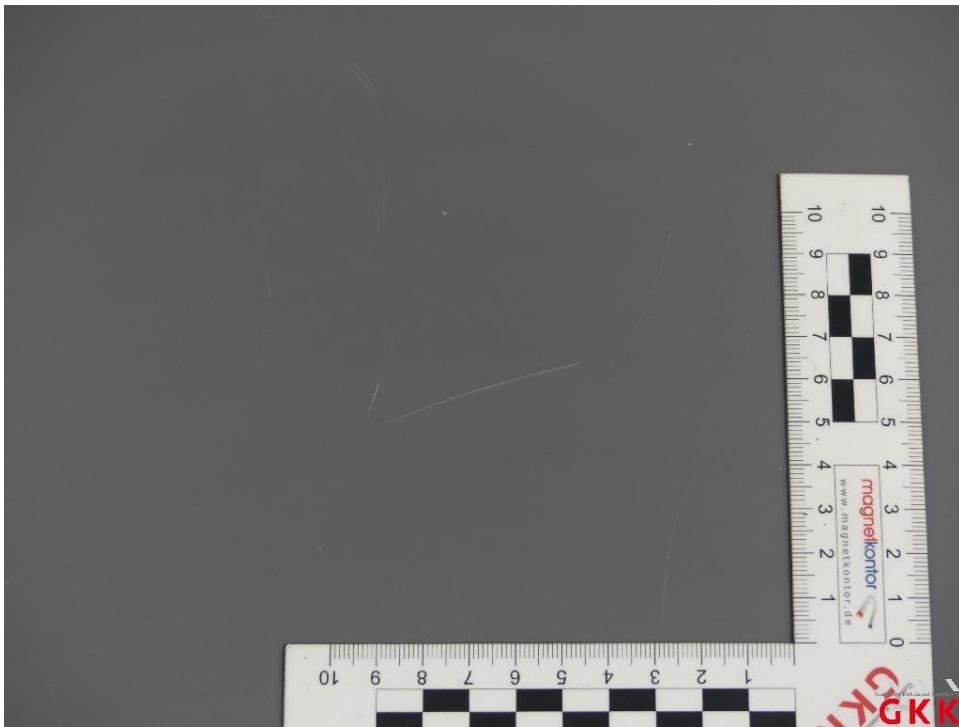
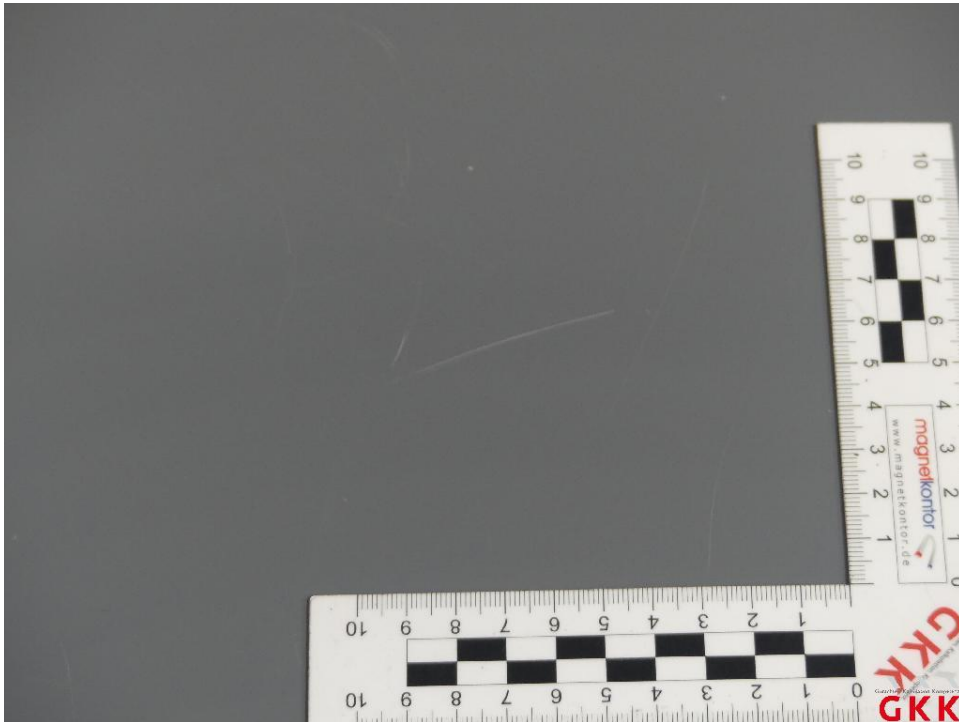
Bild 61 Motorhaube, verkratzt, lackieren

Bild 62 Motorhaube, verkratzt, lackieren

Bild 63 Motorhaube, verkratzt, lackieren

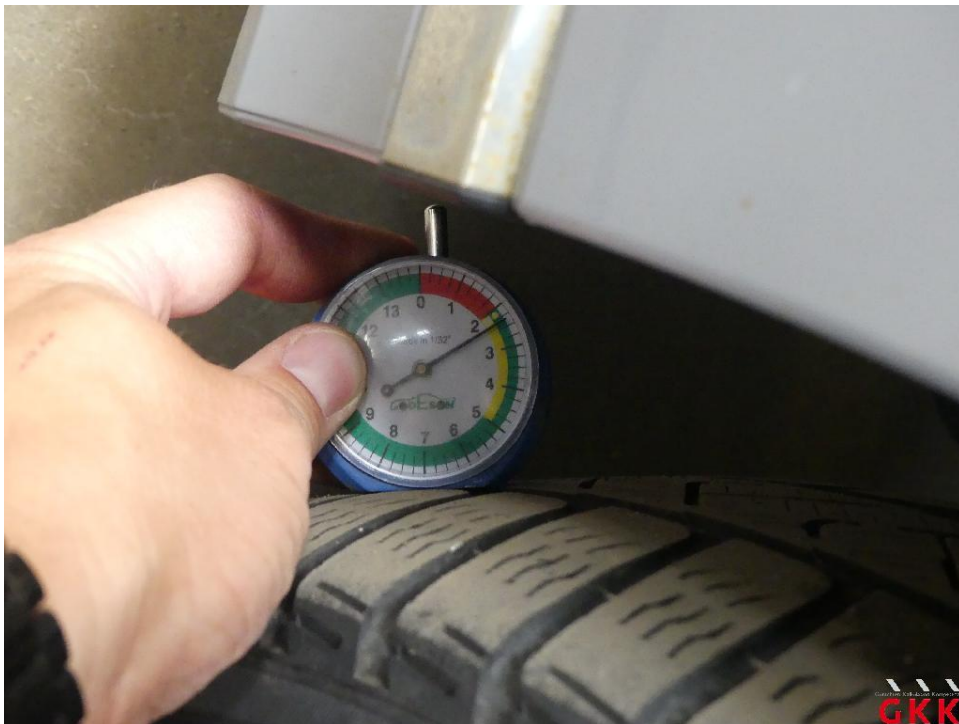
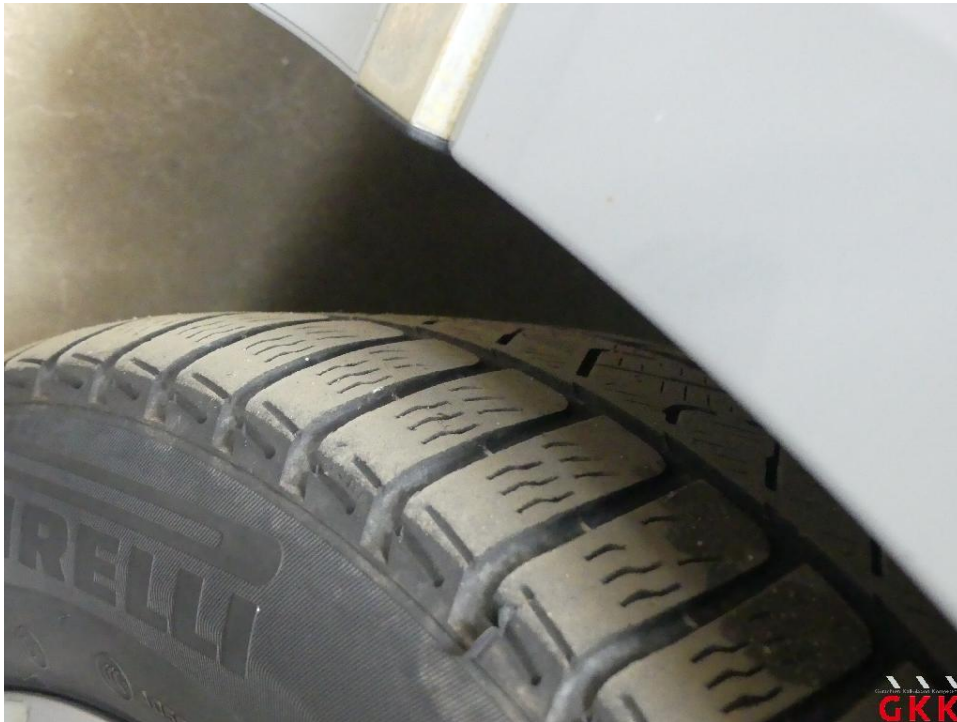
Bild 64 Reifen, vorn links und rechts, Untermaß, ersetzen

Bild 65 Reifen, vorn links und rechts, Untermaß, ersetzen
