Wertgutachten

Ihr Auftrag vom	01.06.2026 durch Raiffeisen-Impuls Fuhrparkmanagement GmbH & Co. KG
Besichtigungsort	36272 Niederaula, Industriestraße 11
Besichtigungsdatum	15.06.2026
Referenznummern	0002072399

Fahrzeugident.-Nr.	WF0YXXTTGYNR48615		
Fahrzeugart	PKW - Kasten geschlossen	Farbton / Lackart	Polar-Silber / Metallic
Hersteller	Ford	Nächste HU	02/2027
Typ / Verkaufsbez.	Transit Custom 2.0 TDCi 320 L1 Trend	Laufleistung abgelesen	105.247 km
Erstzulassung	16.02.2023	Emissionsklasse	Euro 6
Getriebe / Gänge	Manuell / 6	Sitzplätze / Türen	2 / 5
Achsen / angetrieben	2 / 1	Anzahl Besitzer	unbekannt
Motorart	Reihenmotor / Diesel	Hubraum / Nennleistung	1.995 ccm / 96 KW
Antriebsart	Frontantrieb

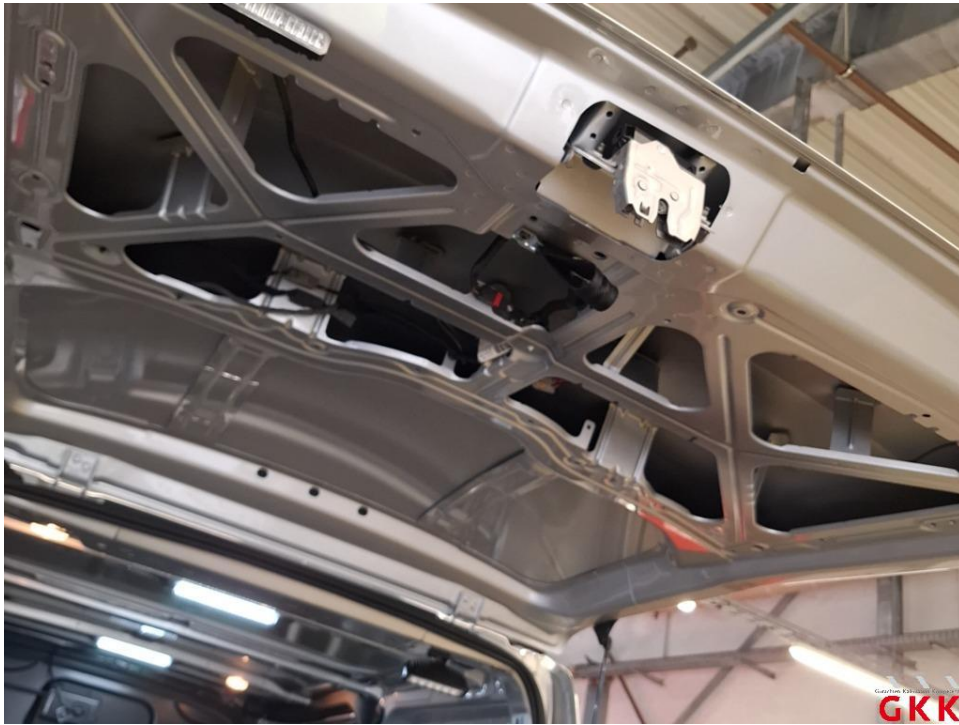
Bild 13 Heckklappe, Innenverkleidung, fehlt, ersetzen
